# SLAGELSE KOMMUNE

## SKÆLSKØR BADMINTONCENTER TILSTANDSREGISTERING

Juni 2023

| UDARBEJDET AF: | NR/CB |

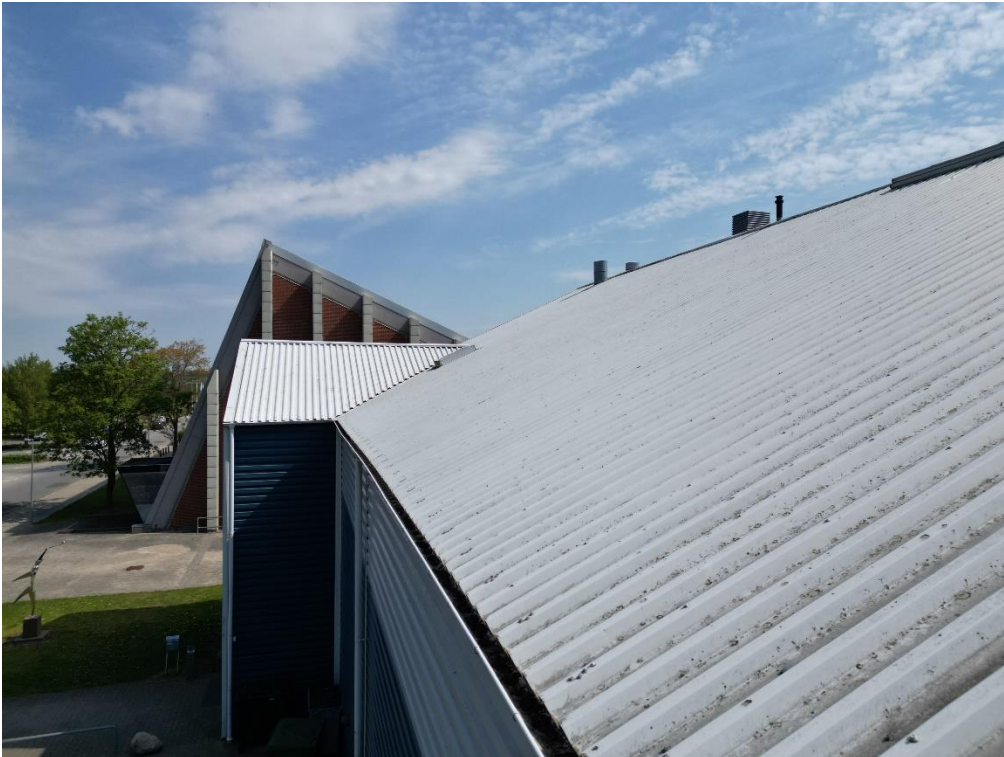
Tagrenderne sidder højt og det er oplyst at disse ikke bliver rensset. Dette kan anbefales at få udført.

Tagrender sidder meget højt og er ikke rensset (dronefoto)

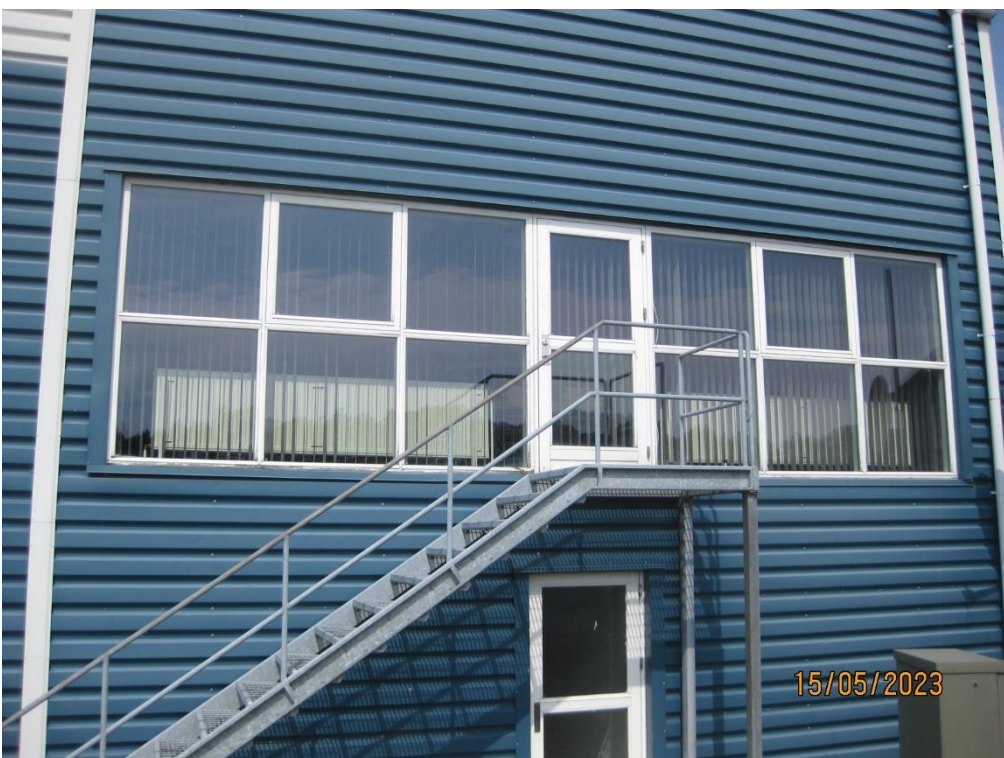
Vinduer og yderdøre af træ på begge sider af hallen trænger til maling.

Vinduer af træ trænger til maling

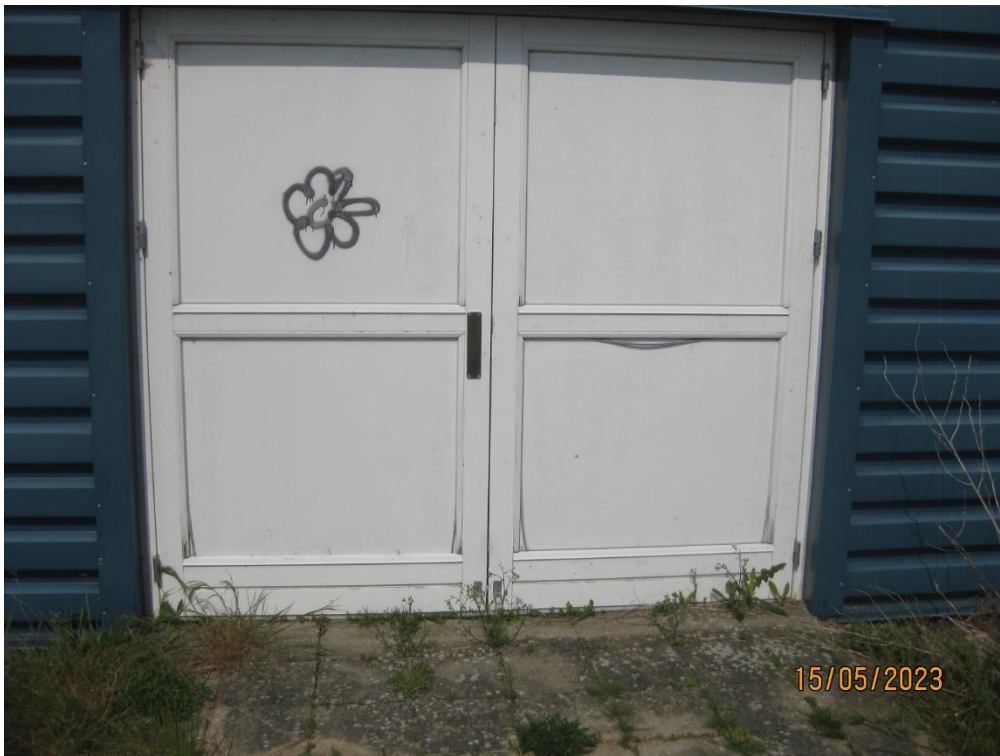
Yderdør fra hal trænger til snedkereftergang og maling

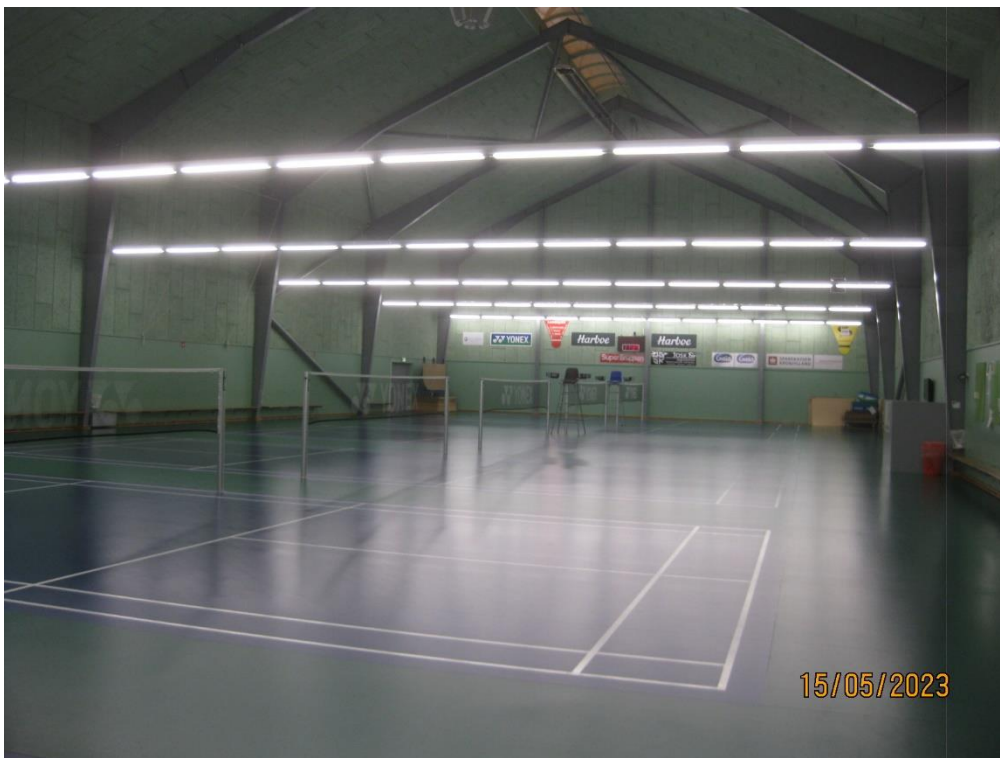
Indvendig fremstår hallen pæn og med intakt gulvbelægning. Det er oplyst at opstregning af gulvet løbende udføres af egen intern maler. Vægge og lofter fremstår intakte og i pæn stand.

Indvendig fremstår badmintonbanerne i god stand

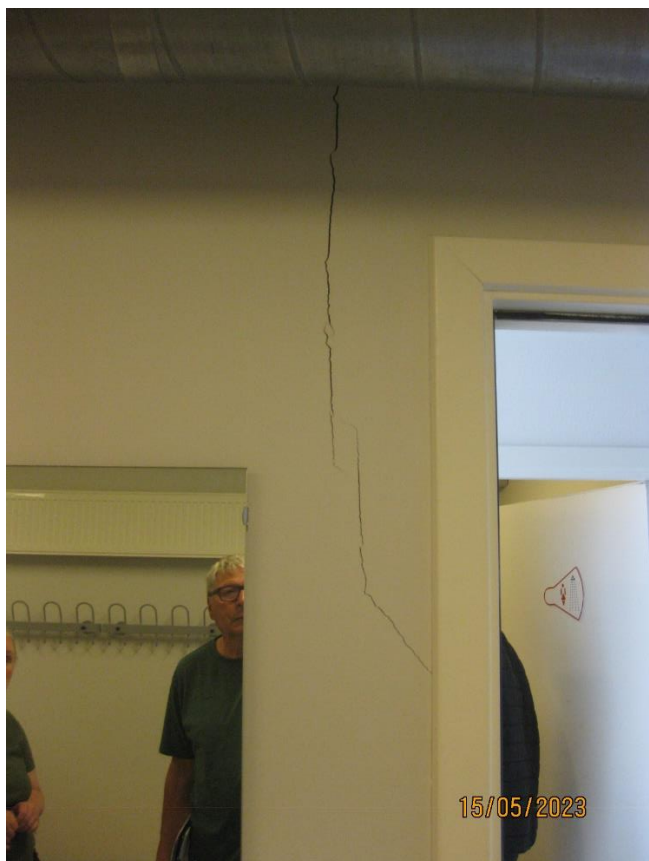
Der er 4 omklædningsrum. Der er en del revner i skillevæggene mellem gang og omklædning. Årsagen hertil kendes ikke, men revnerne bør udbedres. Bruserummene er intakte og der er ikke konstateret løse fliser. Cafeen på 1. sal fremstår i pæn og intakt stand og det er oplyst at Fødevarestyrelsen ikke har bemærkninger til dette.

Der forekommer sætningsrevner i skillevægge til omklædningsrummene

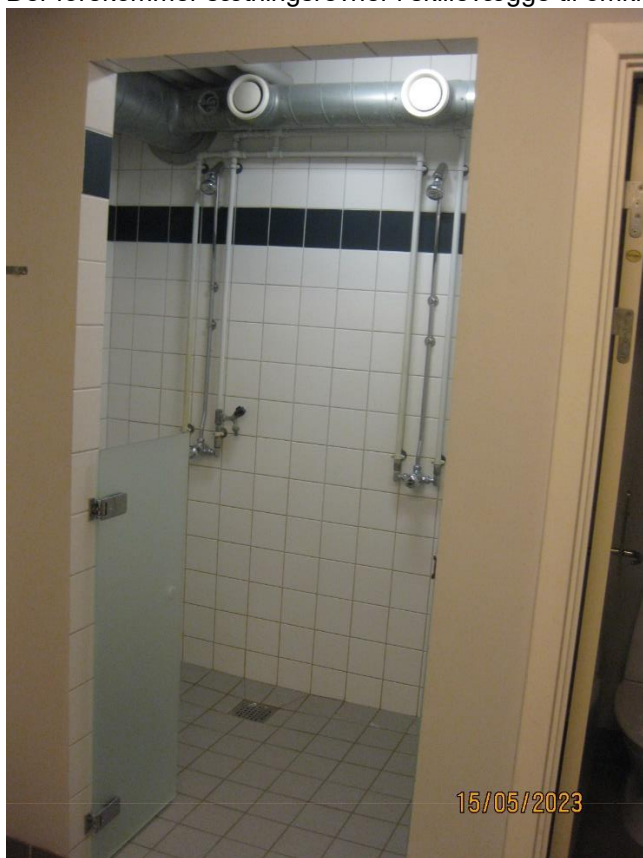
Bruserummene fremstår intakte og i pæn stand

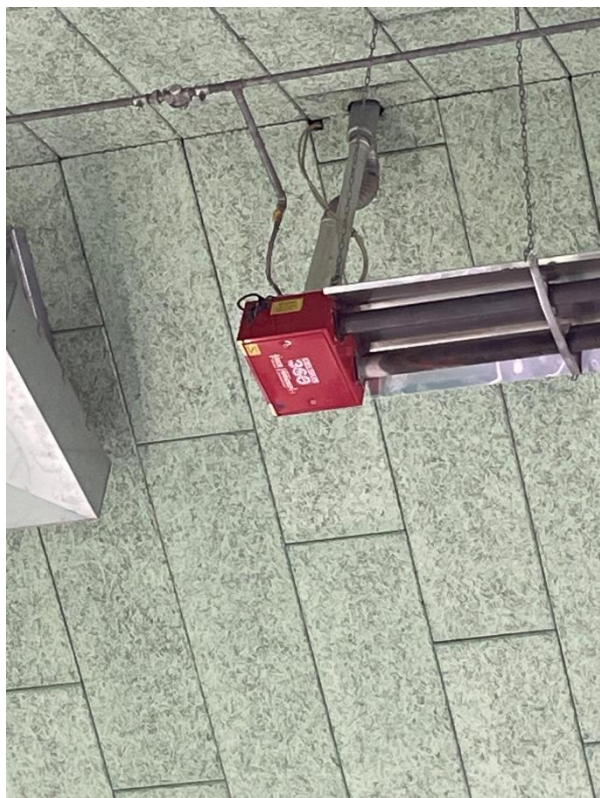
Gasfyr for loftvarme er monteret i loftet, og kræver en lift for vedligehold. Dette er ikke hensigtsmæssigt, og der bør overvejes en anden løsning, når disse fyr er udtjent. De må formodes at være mere end 20 år gamle og står derfor til en snarlig udskiftning.

Loftvarme gasfyr

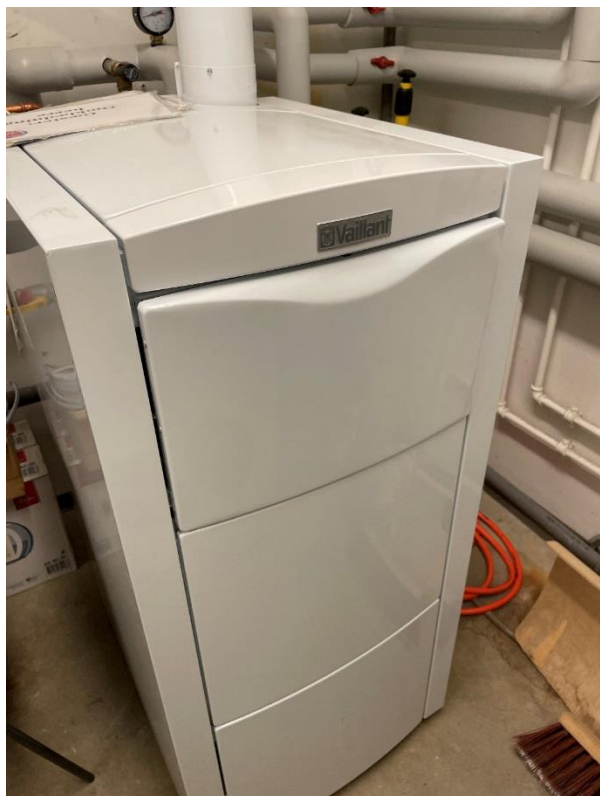
Nyere gasfyr og VV beholdere.

Nyere gasfyr

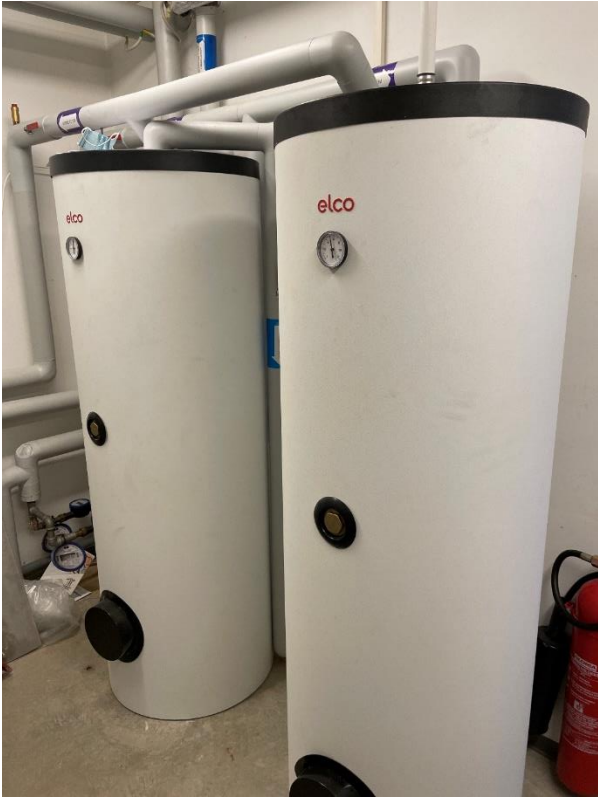
VV beholdere

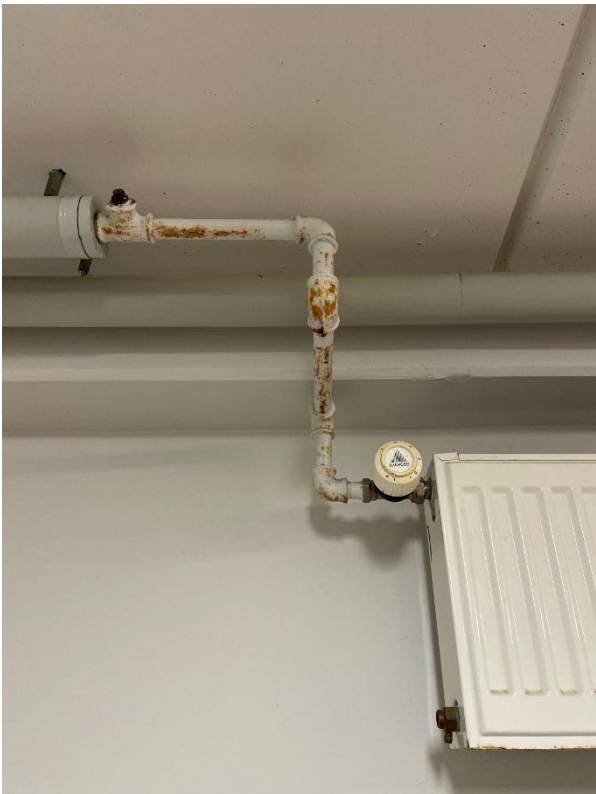
Enkelte vandrør til varme viser tegn på tæring

Tærede varmerør
