# Korsør Svømmehal

Undersøgelse af beton og armering

Maj 2024

28. maj 2024

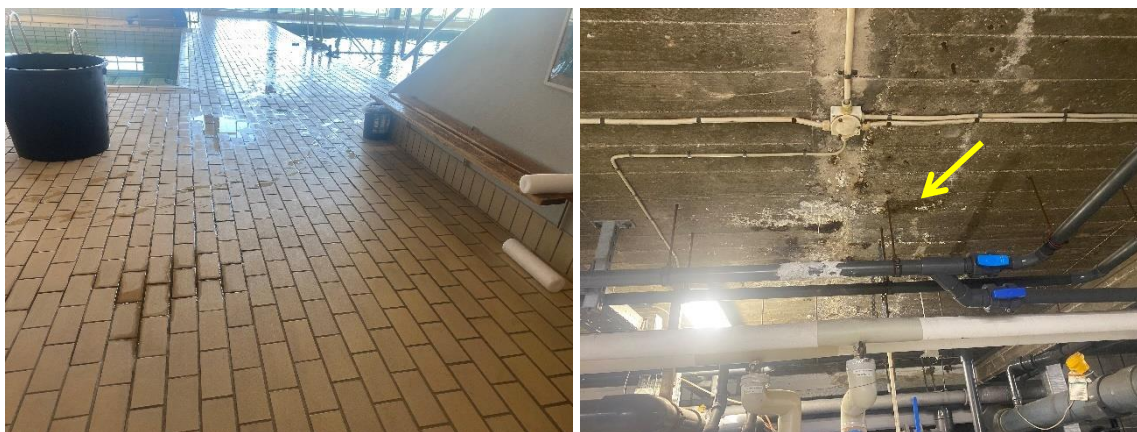
Figur 6-2: Område ud for kældertrappe og mellem det lille bassin og 25 m bassin. Lunger i overside samt punktvis "våde" områder i underside (pil).

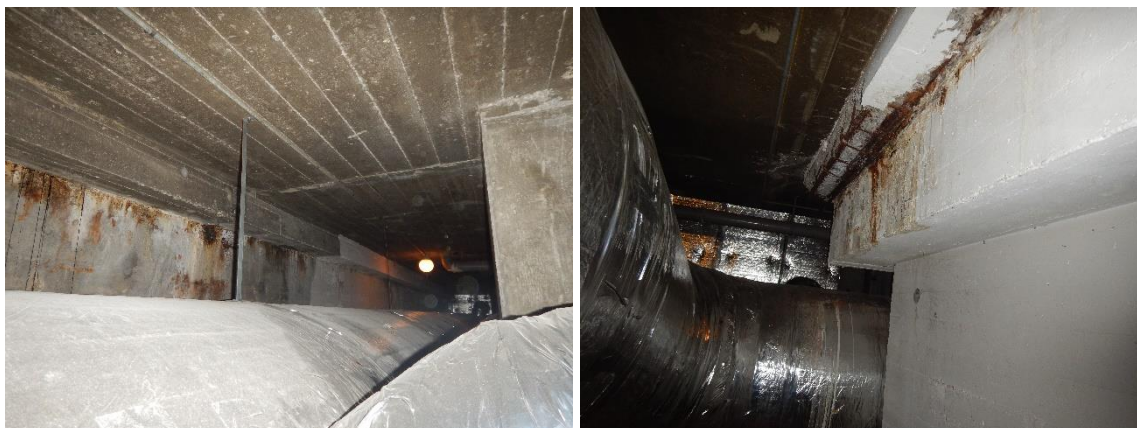
I skulperenderne og vederlagsbjælkerne omkring bassinerne ses generelt høje chloridindhold i armeringsniveau og fremskreden karbonatisering der ligeledes har nået armeringen en del steder. Omfanget af korrosion på den indstøbte armering er derfor stort, hvilket har resulteret i relativt store dæklagsafskalninger, men ses også som omfattende rustudfældninger på skulperendernes lodrette flader (se Figur 7-1). Sidstnævnte udfældninger synes generelt at have udspring i samlingen mellem skulperende og vederlagsbjælke. På den baggrund må der forventes væsentlig korrosion på den armering der går på tværs af denne samling. Dette kan have nogle bæreevnemæssige konsekvenser, idet der lokalt kan være væsentligt godstykkelsesforringelse på armeringen (grubetæring).

Korrosionsmålingerne viser at der yderligere er risiko for armeringskorrosion i nogle af de områder, hvor der endnu ikke er observeret afskalninger. Dette skyldes til dels den fremskredne karbonatisering og til dels indtrængning af chlorider, men forholdende har i disse områder tilsyneladende ikke været tilstrækkelige fugtige til at forårsage væsentlig korrosion. Dersom betonen opfugtes yderligere må der forventes yderligere korrosion.

Figur 7-1: Fotos af rustudfældninger på skulperende med udspringspunkt i samlingen mellem vederlagsbjælke og skulperende. Billede til venstre viser springbassinets syd væg og billedet til højre bassinets nordvæg.

Armeringskorrosionen i og omkring skulperender og vederlagsbjælker er så fremskreden at der nogle steder kan være risiko for at armeringen er gennemtæret og dermed risiko for nedsat bæreevne af promenadedækket. Det anbefales derfor, at der som midlertidig forstærkning over de næste 4 år etableres en søjleunderstøtning af dækket langs alle bassinvægge. Der må således påregnes en forsat nedbrydning af armeringen, hvilket der skal tages hensyn til ved den endelige renovering.

Karbonatiseringen og chloridindtrængning er disse steder så fremskreden at en stor del af armeringen ikke længere ligger beskyttet mod korrosion. En varig udbedring vil derfor omfatte at armeringen mellem vederlagsbjælker, skulperender og promenadedæk frihugges, besigtiges, forstærkes i nødvendigt omfang og derpå genudstøbes. Dette indgreb er så stort, at det bør overvejes helt at udskifte konstruktionen hvis man alligevel har tænkt sig ændre på skulperenden.

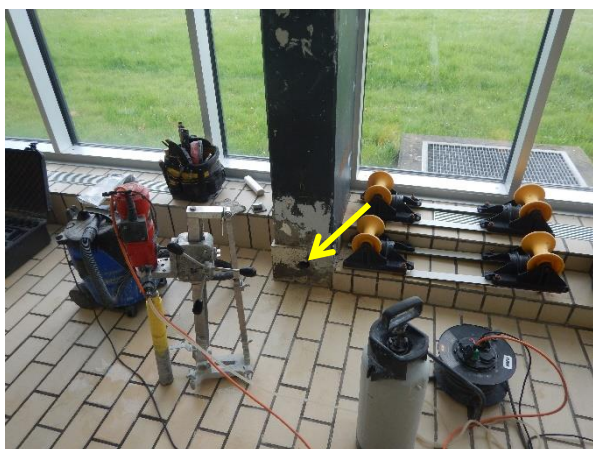
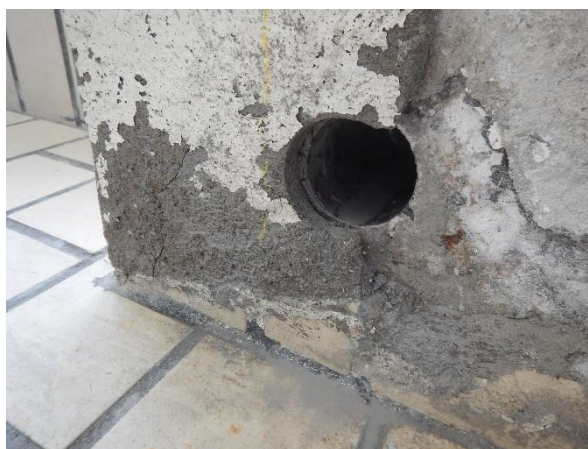
Prøve nr. K1

Konstruktionsdel: Søjle i Nordfacade.

Placering: søjlefod, 10 cm over promenadedæk.

Område: Reparation, skruk, reparation er revnet i vedhæftning og sidder løs. Maling på reparationen skaller af.

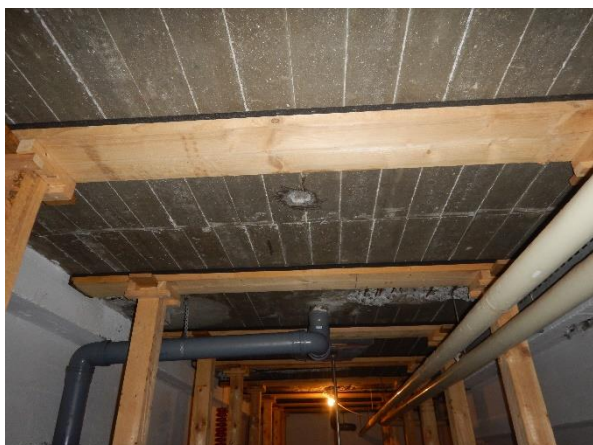
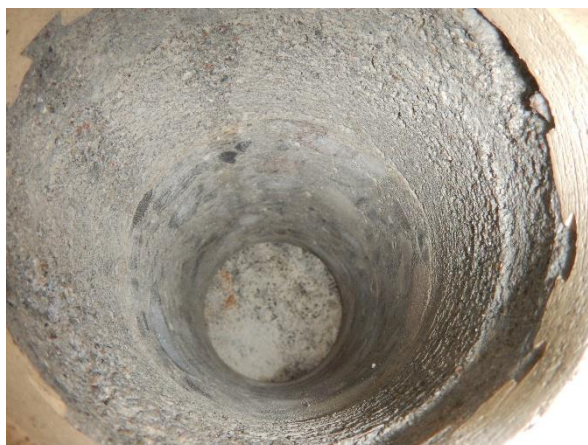
Prøve nr. K2

Konstruktionsdel: Promenadedæk mellem springbassin og 25 m bassin.

Placering: Midt på promenadedæk.

Område: Ingen synlige skader.

Registrering i borehul: Kerne er knækket lige over støbeskel mellem slidlag og beton – tilsvarende revne er ikke umiddelbart synlig i borehul.

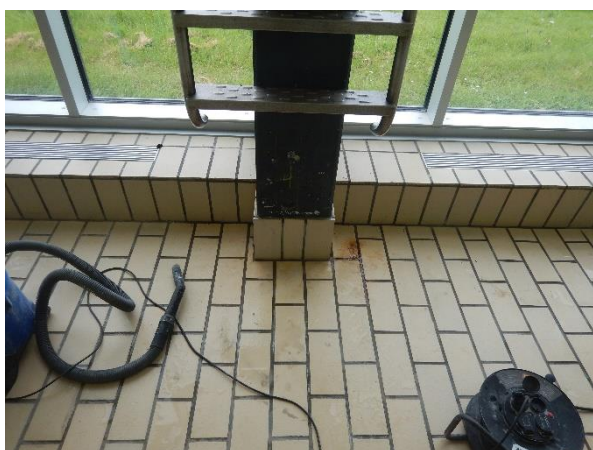
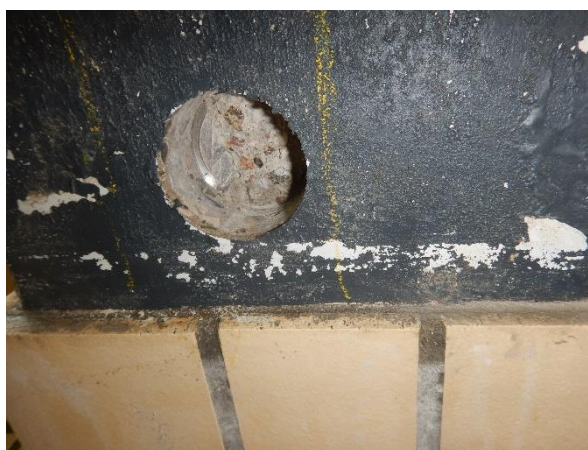
Prøve nr. K4

Konstruktionsdel: Søjle i Nordfacade.

Placering: ~25 cm over promenadedæk, lige over fliserække.

Registrering i ophugning: I bund af borehul ses del af lodret armering, dæklag til armering er 30 mm, ingen synlig rust.

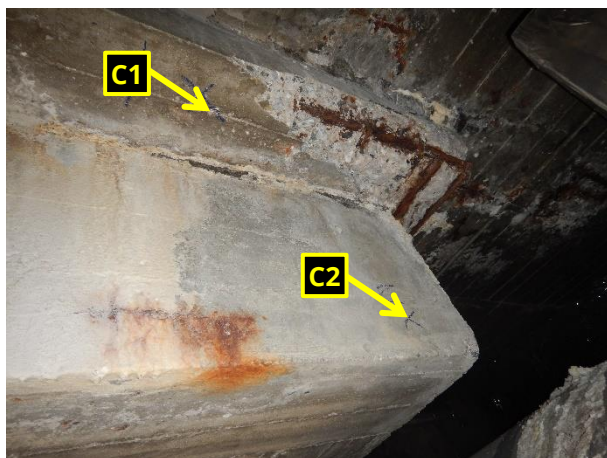
Prøve nr. C1 og C2

C1: Vederlagsbjælke, SØ-hjørne af springbassin. Underside ved siden af kraftig dæklagsafskalning.

C2: Skvulperende, SØ-hjørne af springbassin. Lodret side, under afskalning i vederlagsbjælke.

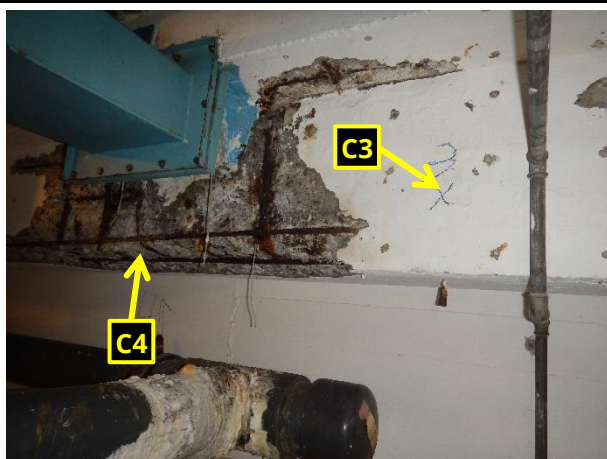
Prøve nr. C3 og C4

C3: Skvulperende, V-side af springbassin. Lodret side, ved siden af kraftig dæklagsafskalning.

C4: Skvulperende, V-side af springbassin. Underside i kraftig dæklagsafskalning.

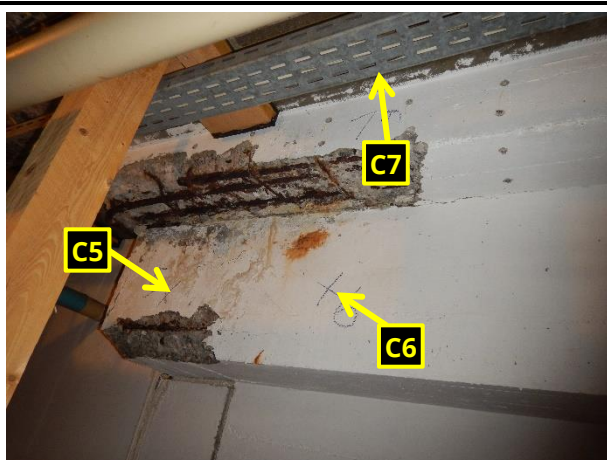
Prøve nr. C5, C6 og C7

C5: Skvulperende, V-side af springbassin, ved NV-hjørne. Lodret side, lige over kraftig dæklagsafskalning, udfældninger på overflade.

C6: Skvulperende, V-side af springbassin, ved NV-hjørne. Lodret side, ~30 cm ved siden af kraftig dæklagsafskalning.

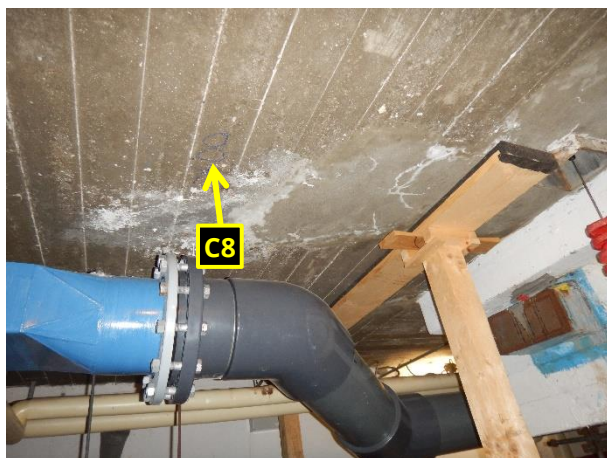
Prøve nr. C8

C8: Promenade dæk mellem springbassin og 25 m bassin. Ved S-siderne af bassiner, i område med hvide udfældninger. Ved siden af reparation.

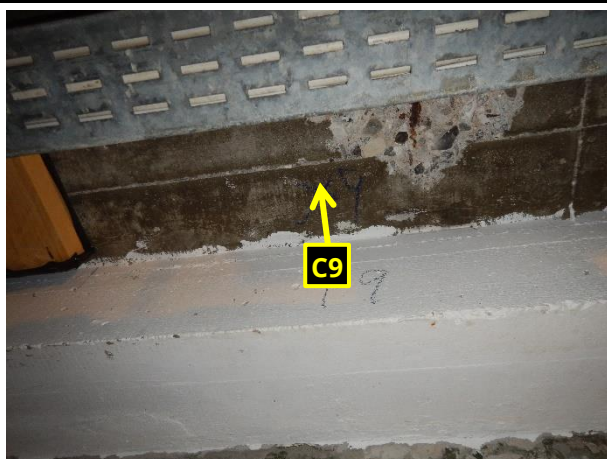
Prøve nr. C9

C9: Promenadedæk, lige ved siden af vederlagsbjælke til V-side af springbassin, midtfor. Underside, ved siden af over stor dæklagsafskalning.

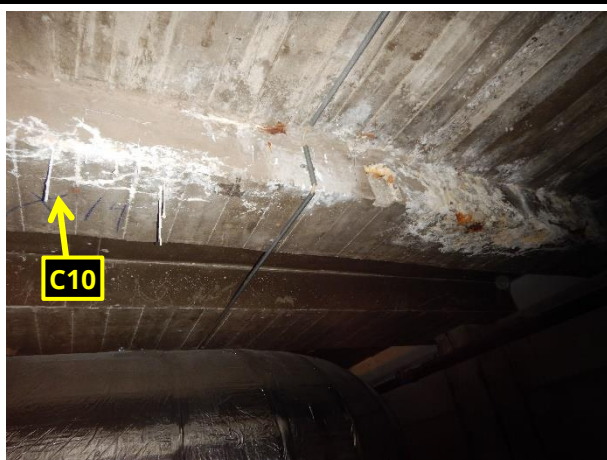
Prøve nr. C10

C10: Bjælke under promenadedæk nord for springbassin. Underside lige ved siden af revnet område. Kraftige hvide udfældninger i revner.

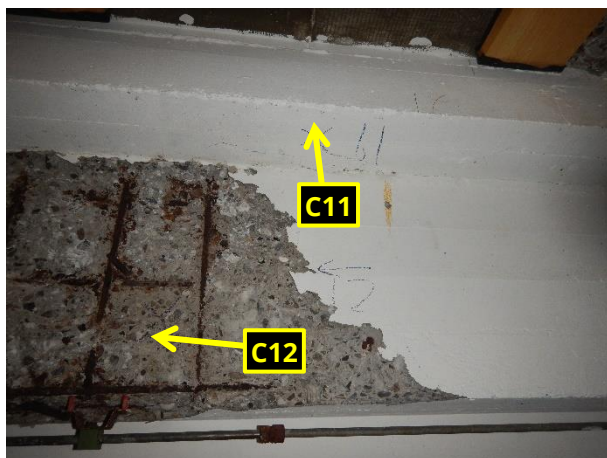
Prøve nr. C11 og C12

C11: Vederlagsbjælke, Ø-side af 25 m bassin. Underside, midtfor, lige over kraftig dæklagsafskalning på skulperende.

C12: Skulperende, Ø-side af 25 m bassin. Lodret side, midtfor, i dæklagsafskalning.

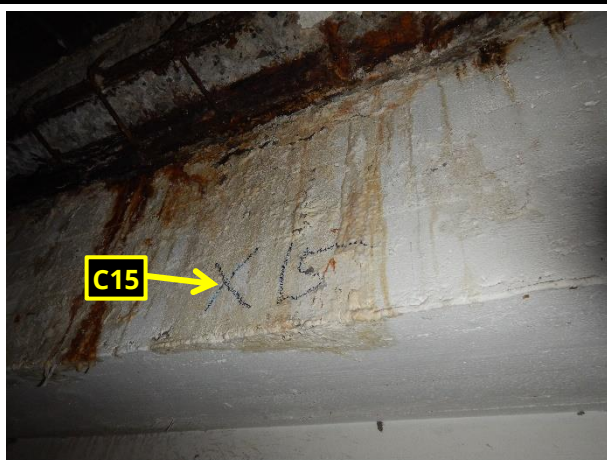
Prøve nr. C15

C15: Skulperende, N-side af 25 m bassin. Lodret side, ved NØ-hjørne. Lige under kraftig korrosion på vederlagsbjælke, kraftige rustfarvede og hvide udfældninger.

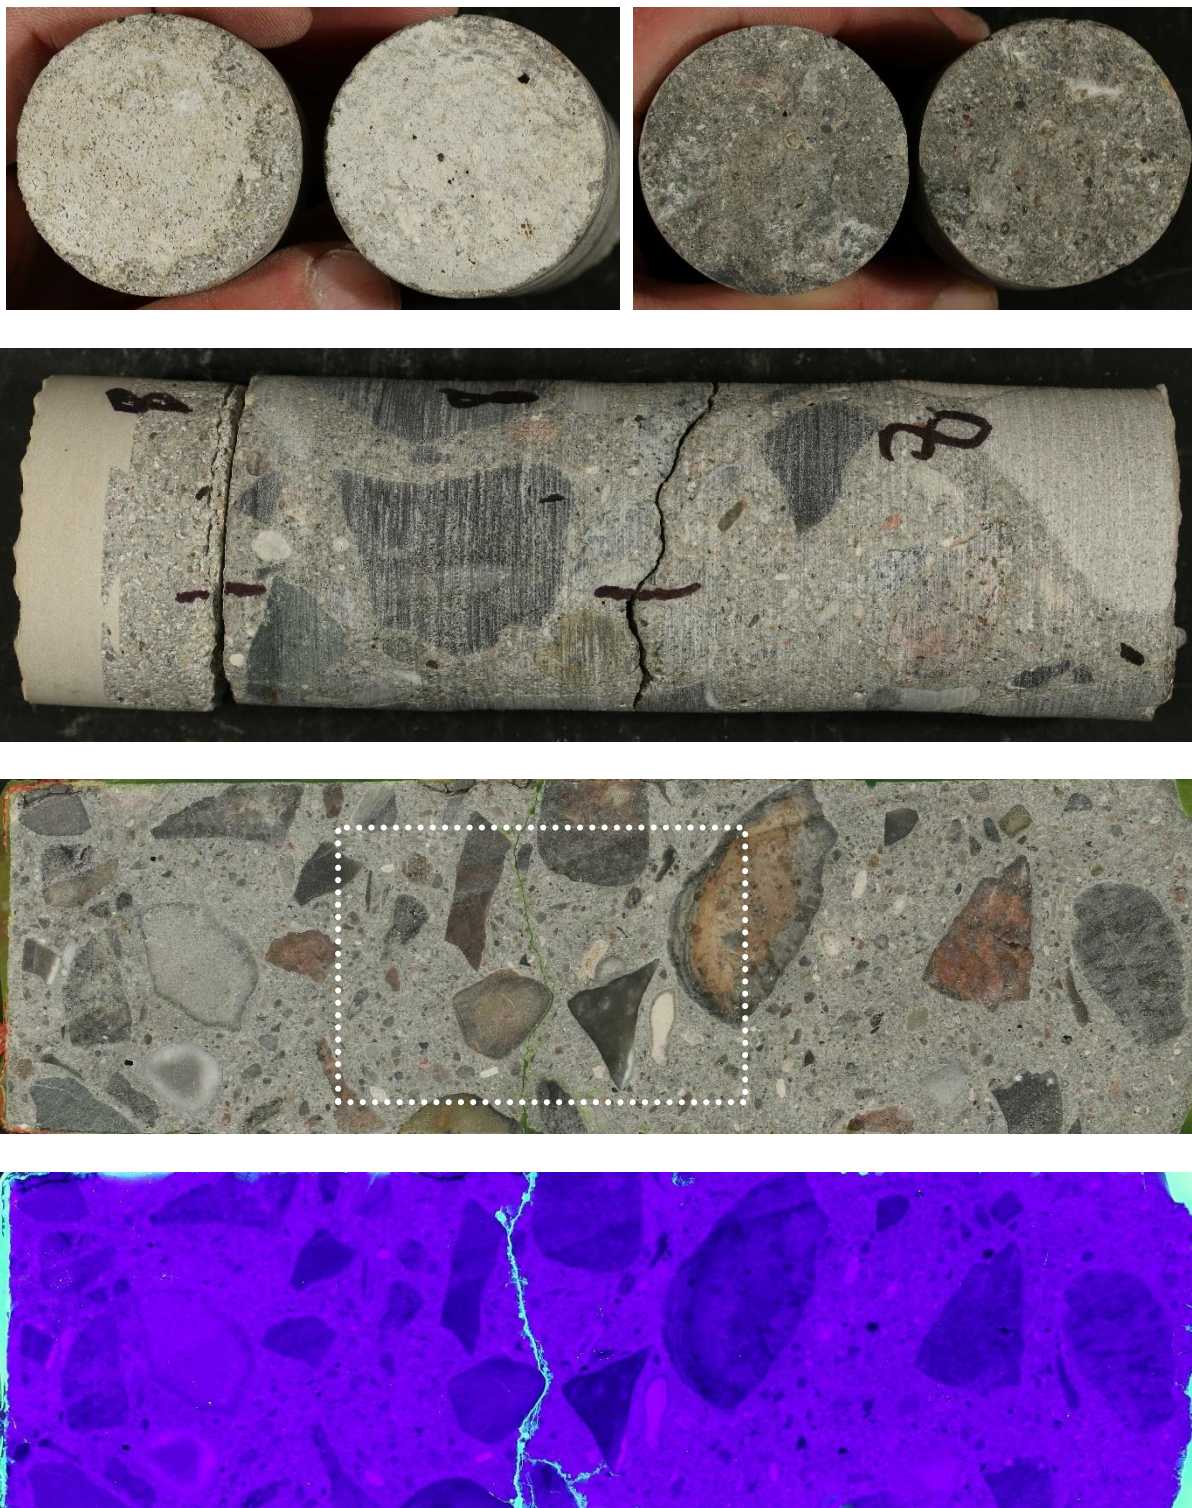
Den fine delaminering, som er observeret i kerne 8, kan være opstået som følge af armeringskorrosion. Chloridindholdet i 40-60 mm intervallet er målt til at være 0,052 vægt%, hvilket er tilstrækkeligt til at forårsage korrosion i tør beton. Dersom betonen er vandmættet, er denne koncentration typisk for lav til at forårsage korrosion. Dette tyder ligeledes på, at der på et tidspunkt er foretaget en tætning af konstruktionen. Forud for tætningen er chlorider trængt ind i betonen sammen med bassinvandet, og efter tætningen er betonen tørret ud til et niveau, hvor den chloridinitieret korrosion er opstået, og revnen herved er dannet.

Figur 13-8: Fotos af prøve 8. Øverst ses til venstre ses revnesider til delaminering i mørtellaget, og til højre ses revnesider til revnen i betonen. Billedet herunder viser kernen som udboret med overfladen til venstre. De to nederste billeder viser aksiale plansnit gennem den epoxyimpregnerede beton med oversiden mod venstre, set i henholdsvis hvidt lys og UV-lys. Kernens diameter er 40 mm.

Dersom væggene anvendes ud over de 4 år, bør det overvejes at beskytte armeringen mod korrosion, idet karbonatiseringen med tiden vil fortsætte og nå en større del af armeringen, hvorved risikoen for armeringskorrosion vil øges. Derudover kan chloridindtrængning lokalt have forårsaget korrosion og indre revnedannelse i væggene, som det er observeret i kerne K8.

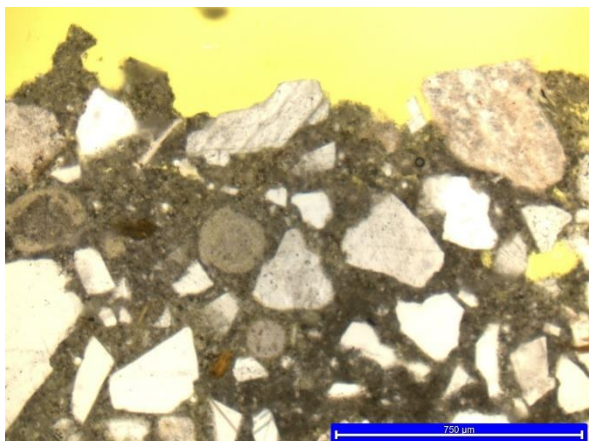
Figur 14-1: Forvitret overflade af pudslag. Planpolariseret lys.

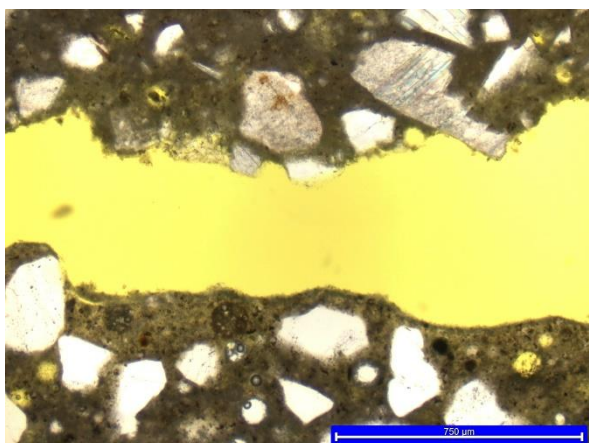
Figur 14-3: Delaminering i mørtellag. Planpolariseret lys.

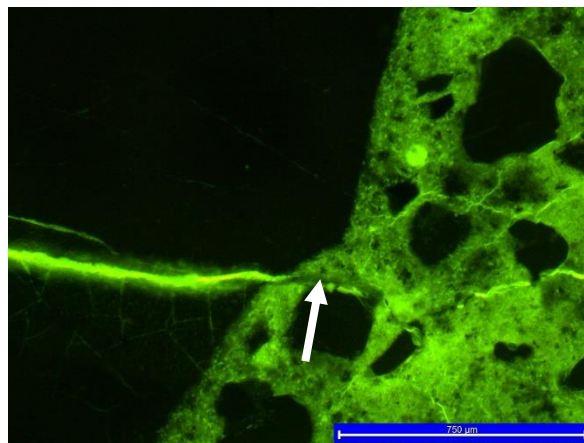
Figur 14-8: fin overfladeparallel revne, hvor denne løber gennem flintekorn (tv.). Ud for revnemundningen til kornet ses udfældninger af gel (pil). UV-lys

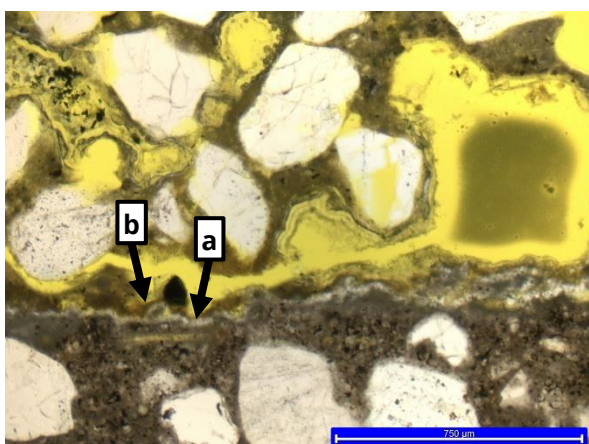
Figur 14-12: Delaminering i støbeskel. I delamineringen ses kalkudfældninger (a) samt et brunt hærdeplastlignende materiale (b). Planpolariseret lys.

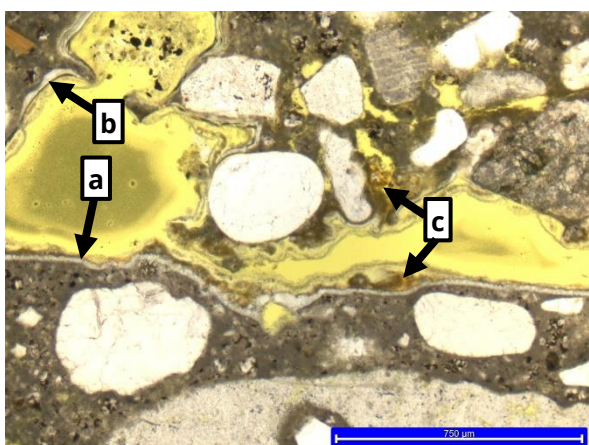
Figur 14-17: Delaminering i støbeskel. I delamineringen ses kalkudfældninger (a), geludfældninger (b) samt et brunt hærdeplastlignende materiale (c). Planpolariseret lys.

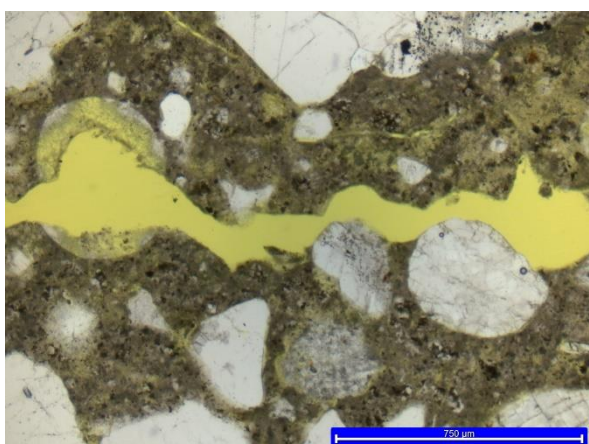
Figur 14-24: Delaminering gennem beton. Planpolariseret lys

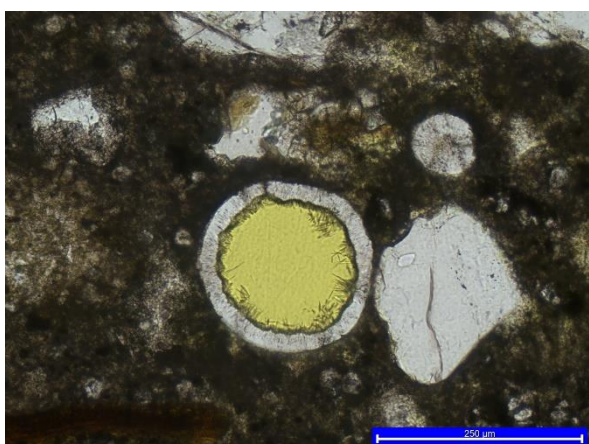
Figur 14-26: Massive udfældninger af ettringit i luftpore. Planpolariseret lys

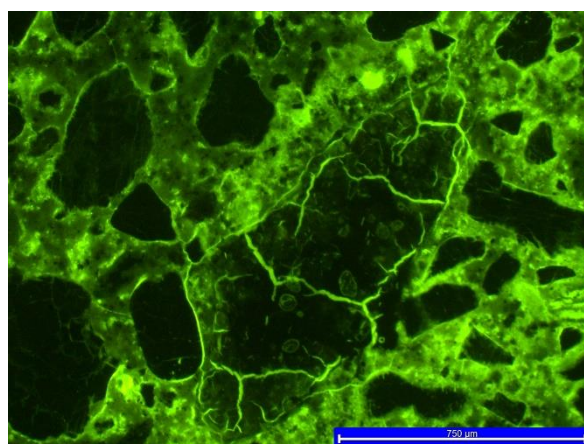
Figur 14-27: Indre revner i porøst flintekorn. UV-lys.
