# SLAGELSE KOMMUNE

## SÆREFTERSYNSRAPPORT

Parkeringskælder ved Rådhuspladsen i Slagelse

Dokument nr. : 01  
Revision : 2  
Dato : 01.09.2015  
Udarbejdet : NINI  
Kontrolleret : JATO

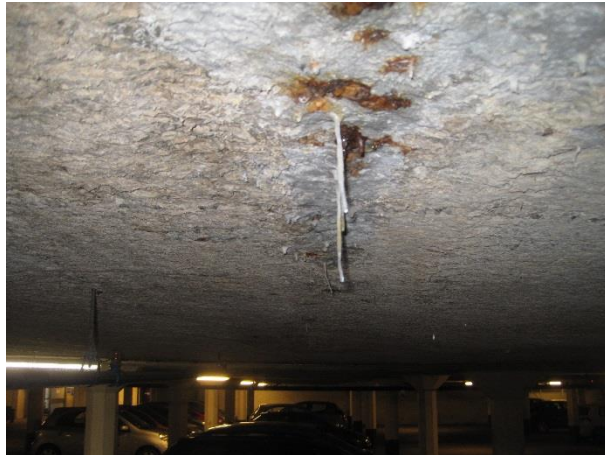
- Flere steder ses armeringen tydeligt hvor dæklaget udelukkende har været træbeton (Se bilag 2, foto 3 og 4).
- Flere steder med fugtige områder og brune rustudfældninger (Se bilag 2, foto 1).
- Flere rette linjer med stalaktitter der tyder på utætte støbeskel (Se bilag 2, foto 1 og 2).
- Der er særligt et sted hvor der er stor gennemsvivning og tydelige kalkaflejninger.

1. Underside af dæk: Gennemsvivninger i rette linjer.

Ved områder med tydelige gennemsvninger og korroderet armering bør der laves reparationer og korroderet armering skal udskiftes. Der er flere steder med tydelig armering uden dækklag. Armeringen bærer præg af kraftig korrosion og bør udskiftes. For at sikre at armeringen er godt beskyttet i hele kælderens, bør der påføres et dækklag over det hele, som erstatning for det tidligere træbeton.

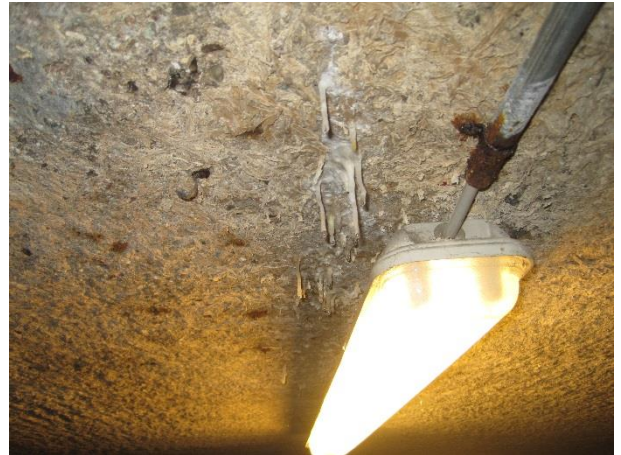
2. Underside af dæk: Gennemsvivninger i rette linjer.

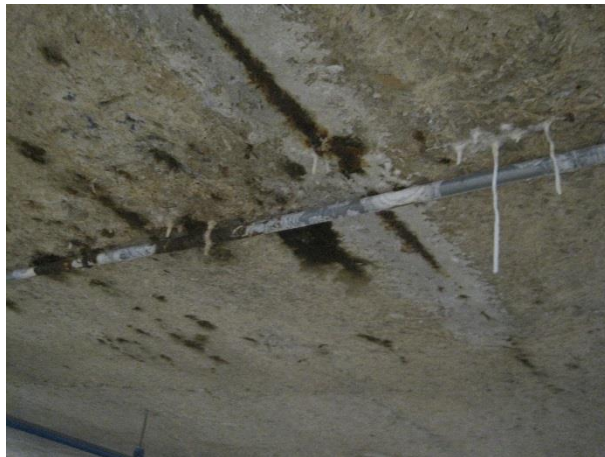
3. Underside af dæk: Blotlagt armering uden dæklag.

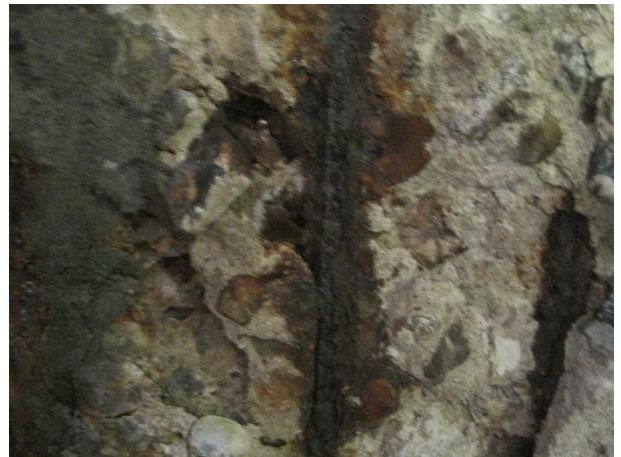
4. Underside af dæk: Gennemtæret armering.

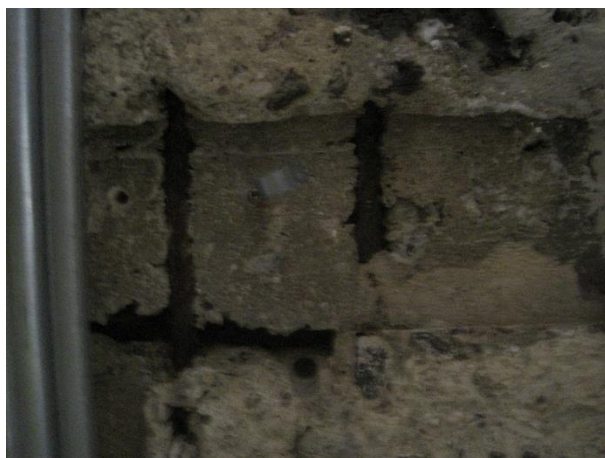
5. Underside af dæk: Blotlagt armering uden dæklag.

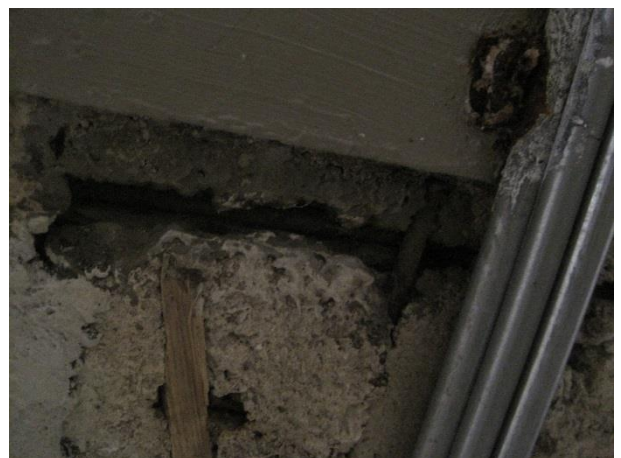
6. Underside af dæk: Blotlagt armering uden dæklag.

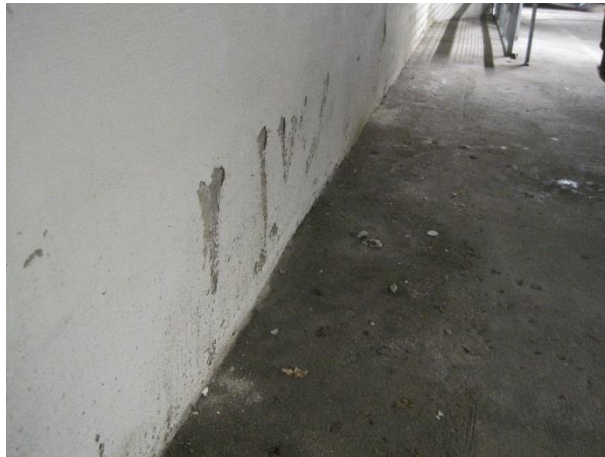
- Lange grove revner i NØ ved transformerstationen (se bilag 2, foto 8).
- Områder med afskallende og løs maling (se bilag 2, foto 7 og 9).
- Områder med dannelse af saltkrystaller (se bilag 2, foto 12).

7. Kældervægge: Afskalninger på kældervæg (N).

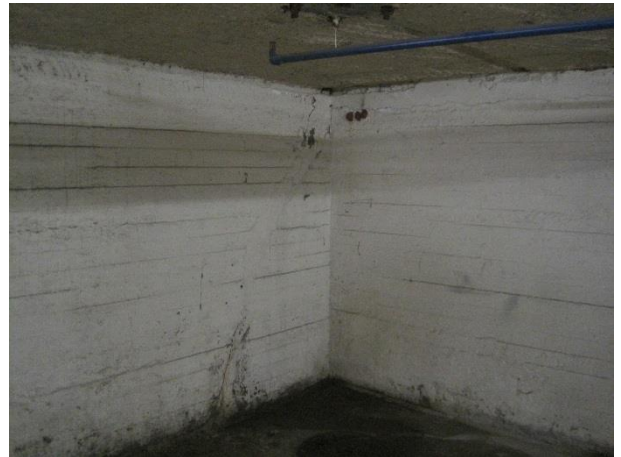
I nordøstlig hjørne ved transformerstationen ses der revner der tyder på sætninger. I begge hjørner i den sydlige del ses der lodrette revner der tyder på utilstrækkeligt armeret støbeskel til optagelse af temperaturbevægelser og betonsvind. Særligt i sydvestlig hjørne er der foretaget reparation, der er delvist skallet af, men gulv er vådt og viser tegn på at strømningen af vand igennem revnen stadig er aktiv. I sydøstlige hjørne er der foretaget reparation af kældervæggen med leca blokke, hvor samlingen imellem er tydelig i begge sider pga. afskalning. Her tyder det også på gennemsvivning. Revnerne bør injiceres for at stoppe gennemsvivningerne og udviklingen af skaderne.

8. Kældervægge: Grove revner i kældervæg (NØ).

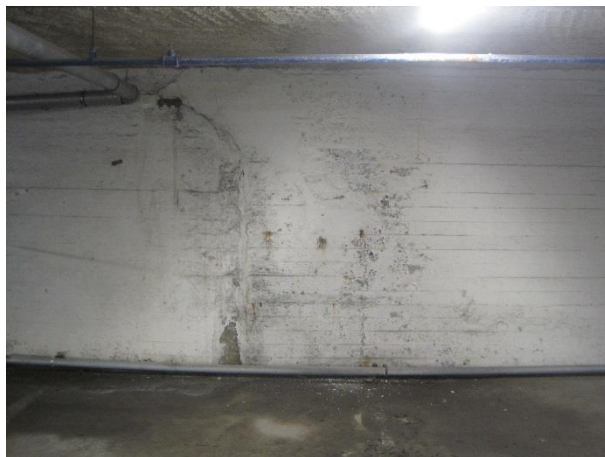
9. Kældervægge: Afskalninger på kældervæg og dannelse af saltkrystaller (NØ).

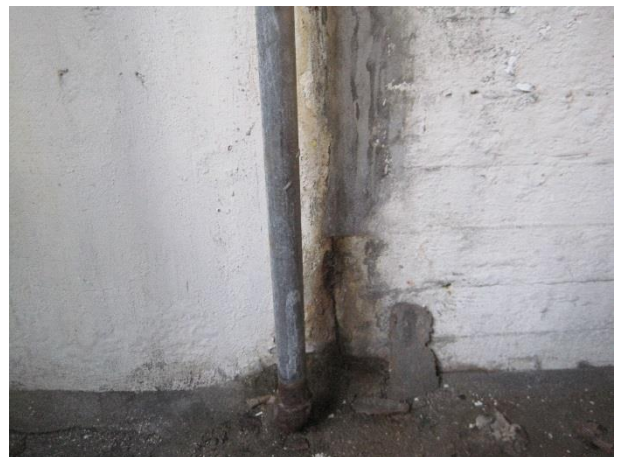
- revner i SV kældervæg (se bilag 2, foto 10)

10. Kældervægge: Revner i kældervæg med gennemsivninger af vand (SV).

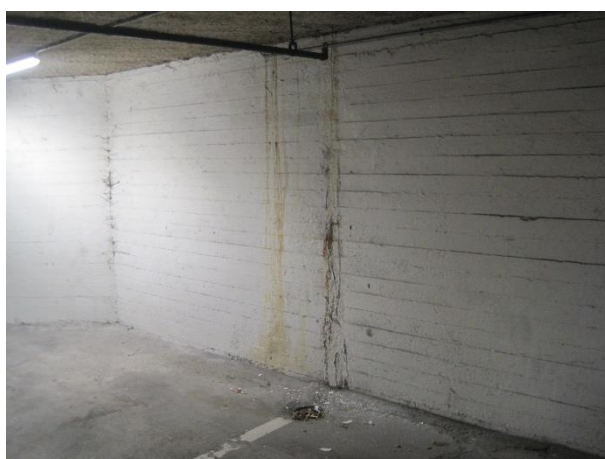
- revner i SØ kældervæg (se bilag 2, foto 11)

11. Kældervægge: Rustudfældninger fra samling mellem væg og dæk (SØ).

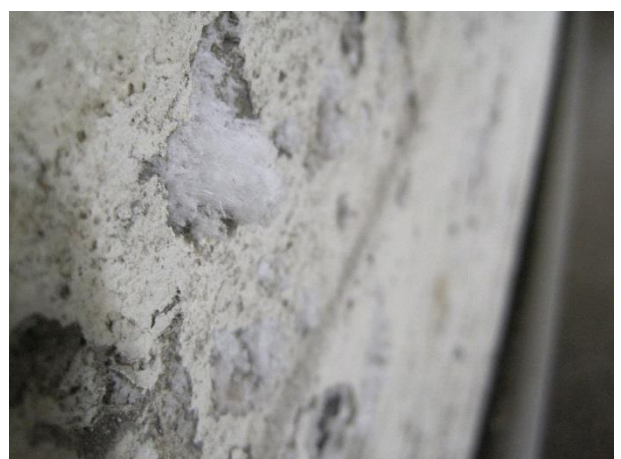
12. Kældervægge: Dannelse af saltkrystaller på kældervæg (NØ).

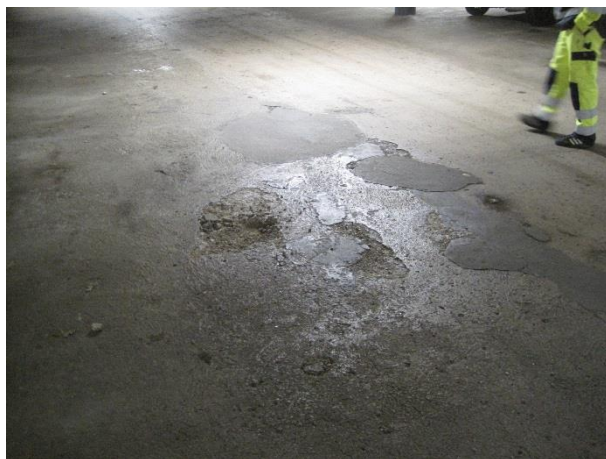
13. Kældergulv: Hullet kældergulv (NV).

På kældergulvet bør der laves reparation for at stoppe udviklingen af skaden. For væggene bør der udføres reparationer af revner. Der bør udføres reparation af vægge og særligt søjler, hvor der er forhøjet chloridværdier. Der bør i den forbindelse udtages yderligere chloridanalyser.

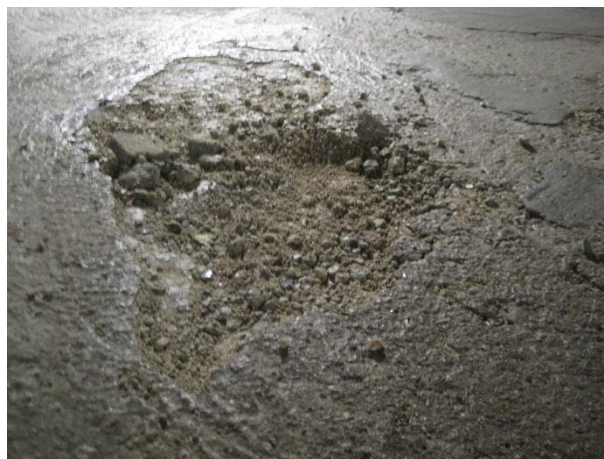
14. Kældergulv: Porøs beton fra kældergulvet (NV).

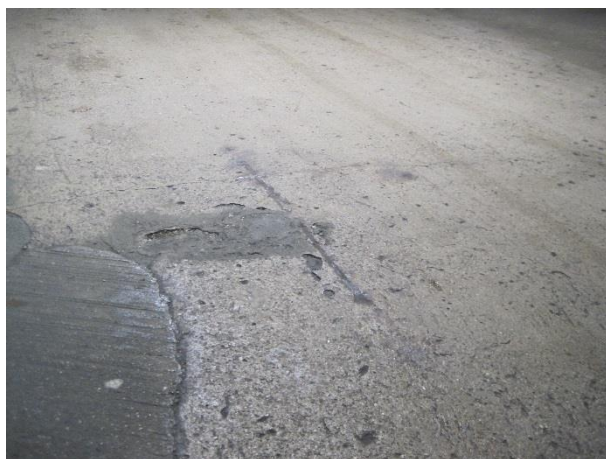
15. Kældergulv: Hullet kældergulv med plamager (NV).

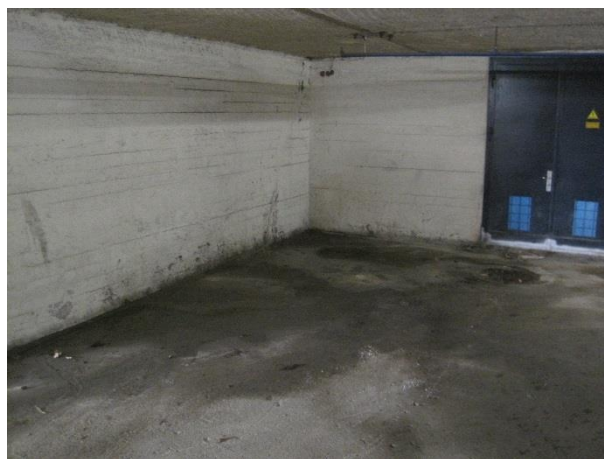
16. Kældergulv: Vådt kældergulv fra overfladevand og gennemsivninger gennem loft og væg (NØ).

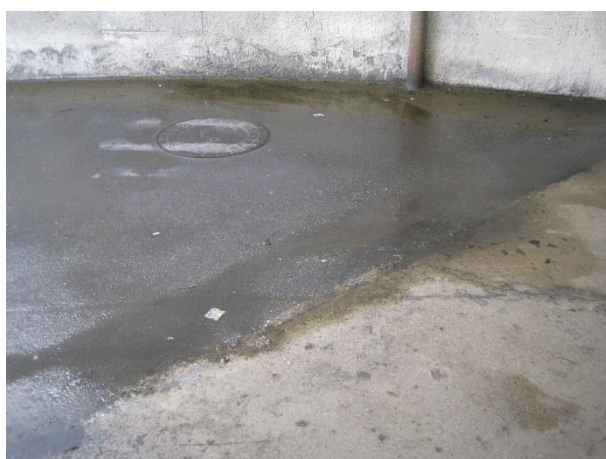
- Revner og sprængt beton på oversiden af væggene (se bilag 2, foto 21)
- Revner i væggene, enkelte grove revner (se bilag 2, foto 19, 22, 23 og 24)
- Sprængt beton ved jern efter støbeforme (se bilag 2, foto 20)
- Manglende afvanding ved opkørslen, hvor der stod vand (se bilag 2, foto 17)
- Delvis afskallet loft af flamingo, stenuld og træbeton

17. Kældergulv: Vand fra opkørselsrampe (NØ).

For ramperne bør eksisterende espailer og beplantning fjernes for at kunne udføre vedligehold. Væggene fremstår med revner og betonafskalninger, der bør injiceres og repareres samt overfladebehandles. For at sikre kælderen mod indtrængning af overfladevand, bør der etableres linjeafløb i ramperne.

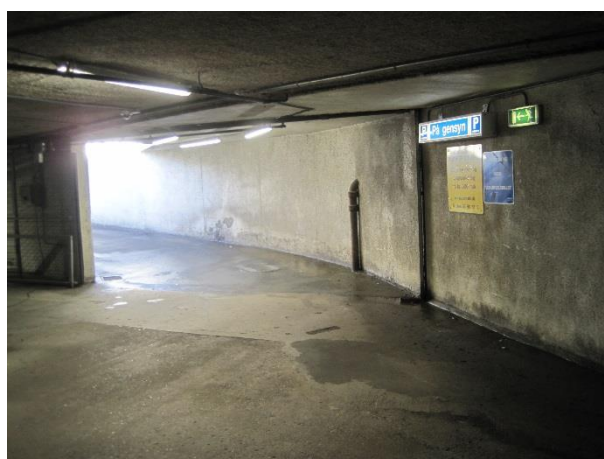
18. Kældergulv: Opkørselsrampe (NØ).

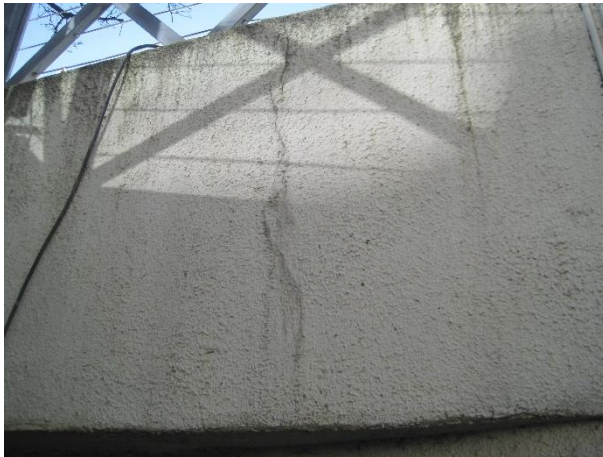
19. Ramper: Revner i vægge ved ramper (Ø).

Væggene fremstår med enkelte lange revner der bør injiceres og enkelte revner bør reoveres. Yderligere er der korroderede klampsjern fra støbepformen, der har resulteret i betonafskalninger. Resterne bør fjernes og afskalninger bør repareres. Væggene bør efterfølgende overfladebehandles, som forebyggende beskyttelse, og således at, væggene fremstår med ensartet overflade.

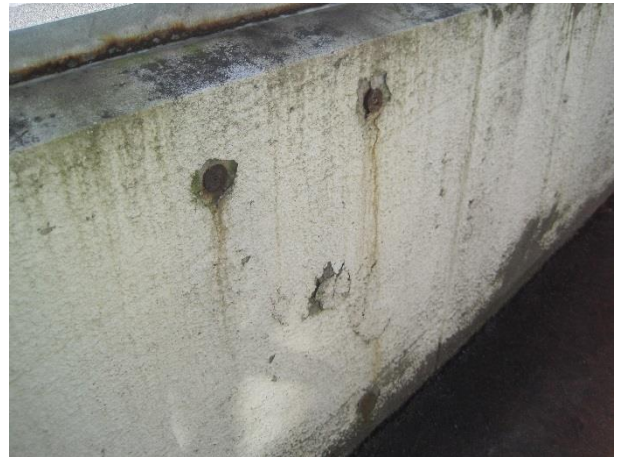
20. Ramper: Betonafskalninger fra jern fra støbeform (N).

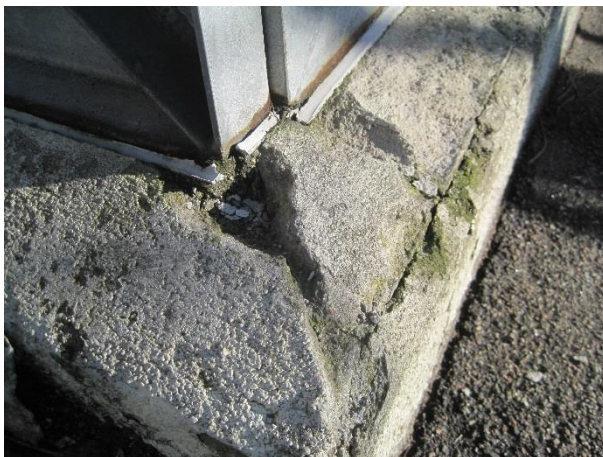
21. Ramper: Betonafskalninger i overside af rampevægge (V).

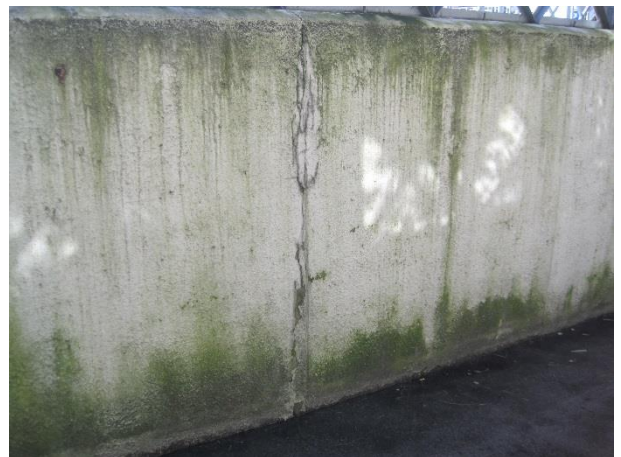
22. Ramper: Revne i rampevæg (S).

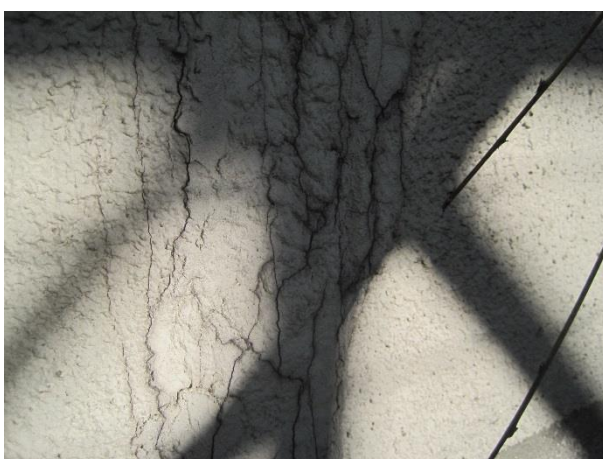
23. Ramper: Revnet og porøs beton i rampevæg (N).

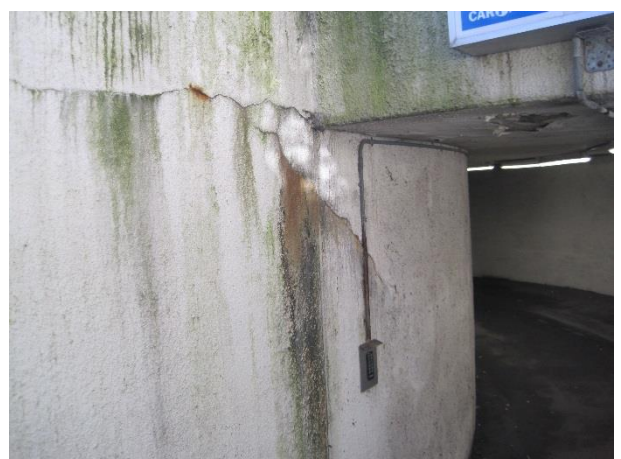
24. Ramper: Revne ved nedkørselsrampe (V).

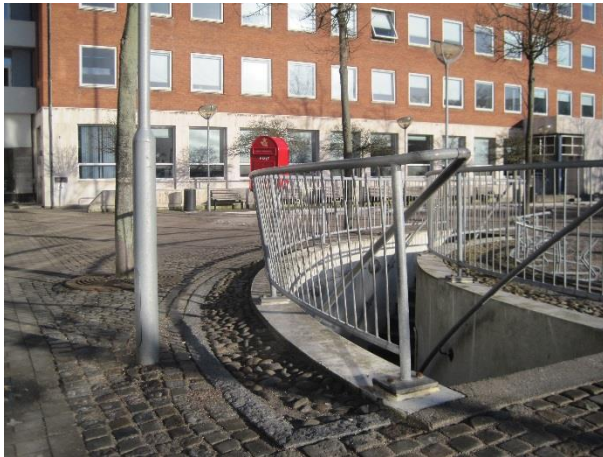
- Skævt rækværk og håndliste trukket ud af væggen som følge af en overbelastning (se bilag 2, foto 25 og 26)
- Revner i overkanten af væggen ved rækværket (se bilag 2, foto 27)
- Grove revner mellem trappetrin og væg (se bilag 2, foto 29)
- Lange revner i væggene (se bilag 2, foto 30)

25. Trappenedgang N: Rækværk ved trappenedgang i nord. Skævt pga. påkørsel.

Trappenedgang i nord bør gennemgå reparation af vægge, der er præget af grove revner, samt udskiftning af rækværket, der har lidt overbelastning.

Væggene behugges og renses til sund beton. Armering afrenses og korrosionsbeskyttes, hvorefter der genstøbes og overfladebehandles. Rækværk udskiftes med tidssvarende rækværk, der lever op til gældende krav, og håndlister udskiftes. Betontrin renses og påføres kunststofbelægning for forlængelse af levetiden.

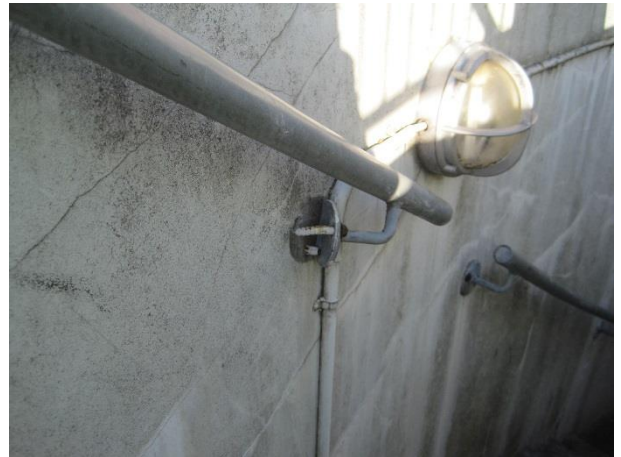
26. Trappenedgang N: Håndliste efter påkørsel.

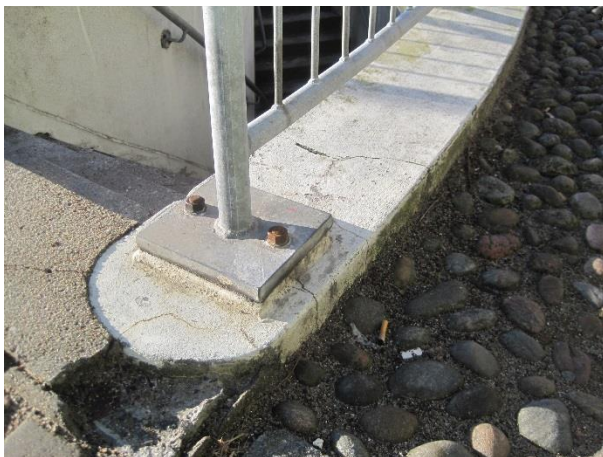
27. Trappenedgang N: Revnet overside af væg ved trappenedgang.

Væggene ved trappeopgangen bør afrenses, repareres og overfladebehandles for at standse skadesudviklingen.

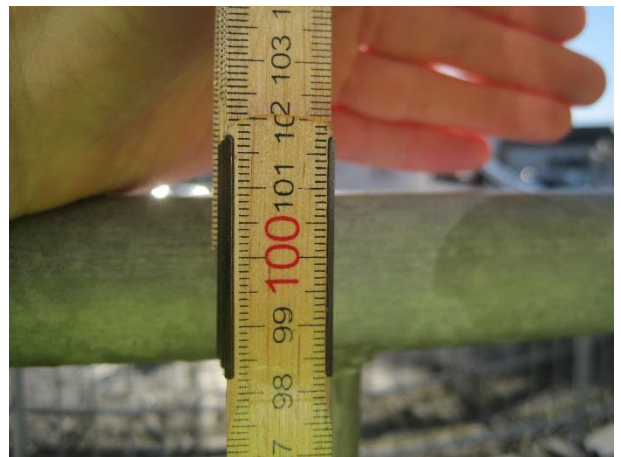
28. Trappenedgang N: Højde af rækværk.

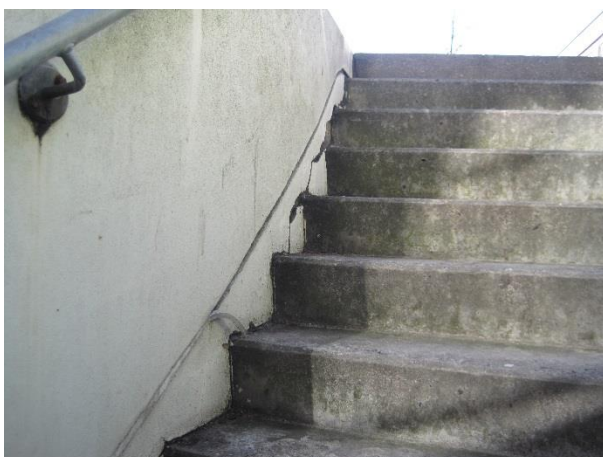
I sydlige del ses der store revner ved samtlige trin (se bilag 2, foto 29), hvilket tyder på sætningsskader. Dette underbygges yderligere af at fugen er løs og faldet ud.

29. Trappenedgang N: Grove revner mellem væg og trappetrin.

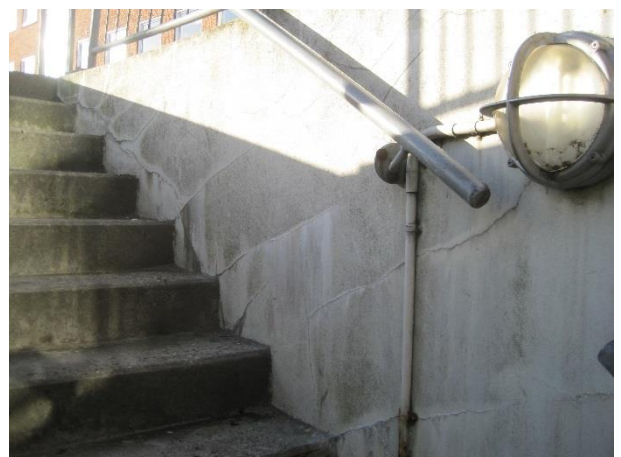
30. Trappenedgang N: Revner i væg ved trappenedgang.

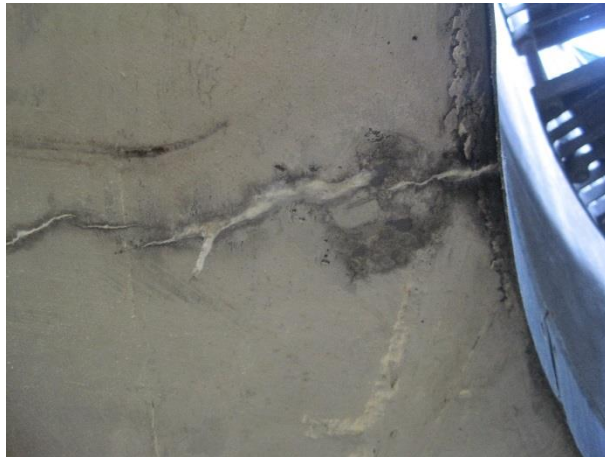
- Revner i loft og vægge (se bilag 2, foto 31, 32 og 34)
- Netrevner i vægge (se bilag 2, foto 33)
- Revner i vægge over terræn ved rækværket (se bilag 2, foto 36)
- Tydelig rust i rækværkerne (se bilag 2, foto 36)

**31.** Trappenedgange S: Revner i loft ved trappenedgang i syd.

Yderligere er der enkelte revner der bør injiceres for at stoppe udfældningerne. Der er en enkelt dæklagsskade, som bør udbedres.

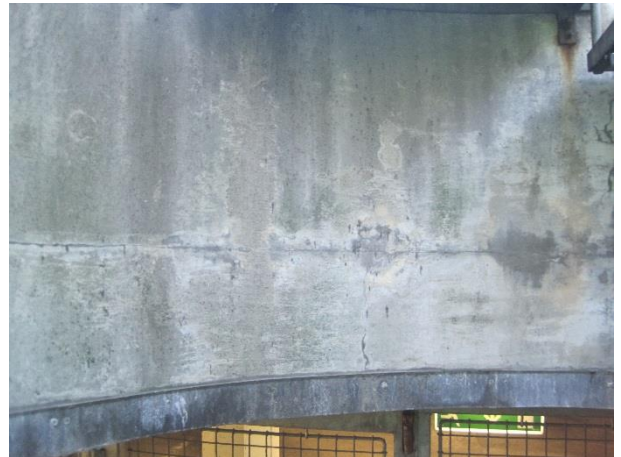
**32.** Trappenedgange S: Revner i væg ved trappenedgang.

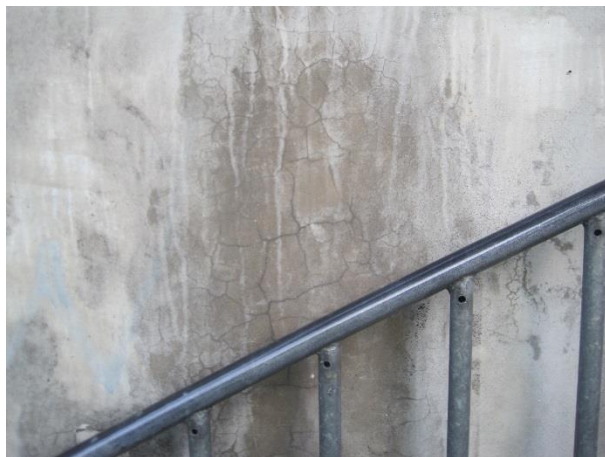
Betonoverfladerne har enkelte overfladiske netrevner som følge af frostskaader.

**33.** Trappenedgange S: Netrevner ved trappenedgang.

Netrevnerne kan overfladebehandles af æstetiske grunde.

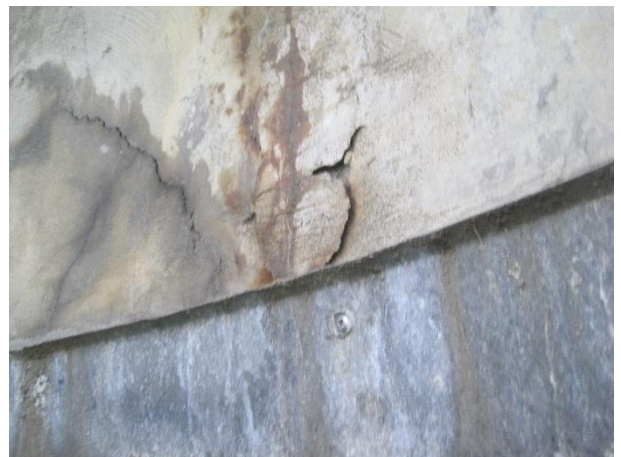
**34.** Trappenedgange S: Afskalning og rustudfældning ved trappenedgang.

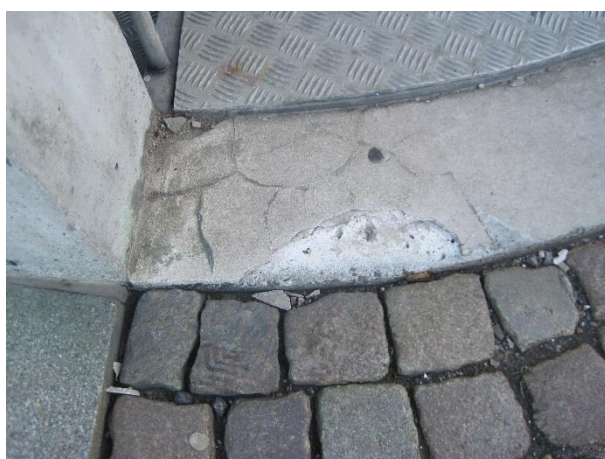
**35.** Trappenedgange S: Revner og afskalning på trin ved trappenedgang.

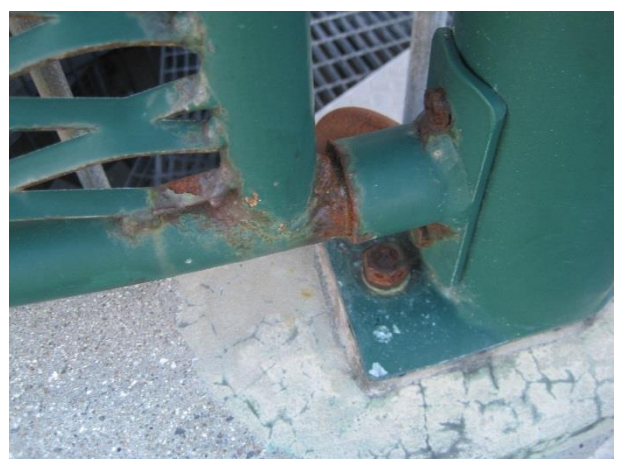
Rækværket fremstår med områder præget af rust.

**36.** Trappenedgange S: Netrevner i væg ved rækværk og stærkt rustet rækværk.

Betonoverflader afrenses og skader repareres hvorefter der overfladebehandles til forebyggelse af skader. Korroderede rækværk udskiftes og overdækning og rækværker overfladebehandles af æstetiske grunde.

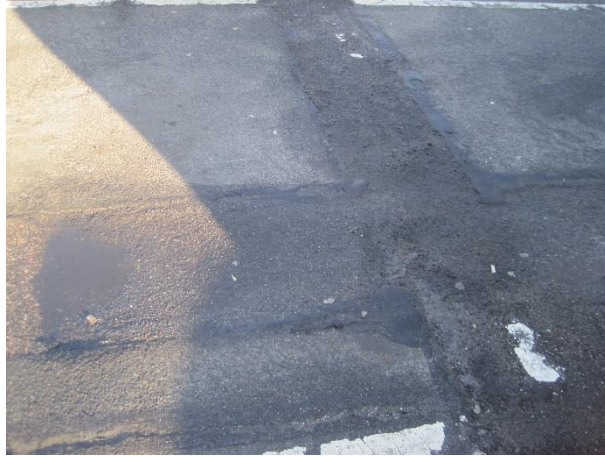
37. Belægning over dæk: Ujævn belægning og vandpytter efter asfaltarbejde (Midt).

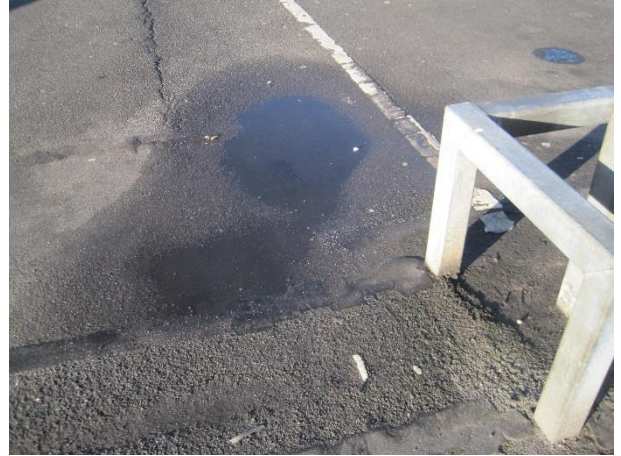
38. Belægning over dæk: Vandpytter på belægningen (N).

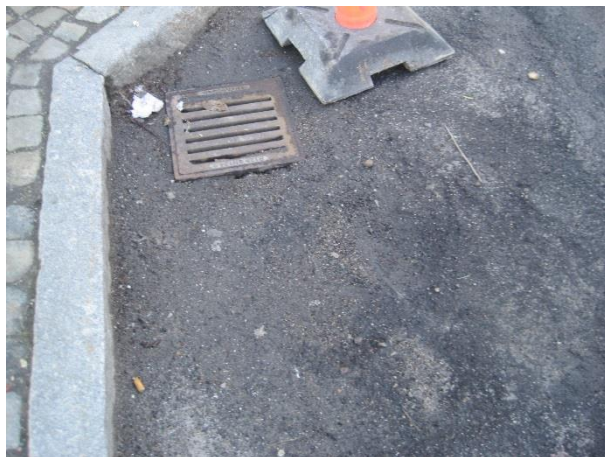
39. Belægning over dæk: Huller og porøs asfalt omkring afvandingsrist (NØ).

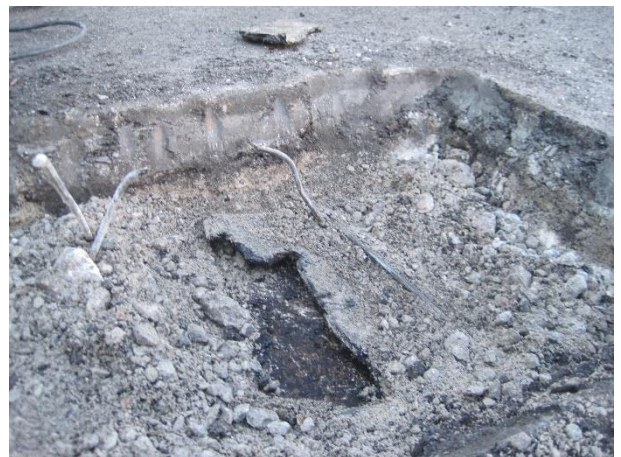
40. Belægning over dæk: Opbrydning af asfalt, beskyttelsebeton og fugtisolerings. Porøs beskyttelsesbeton (NØ).

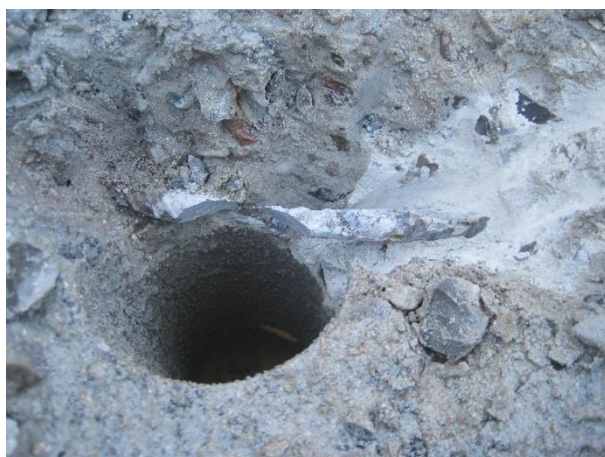
41. Belægning over dæk: Borekerne og behugning af dæk ned til spiralarmering (NØ).

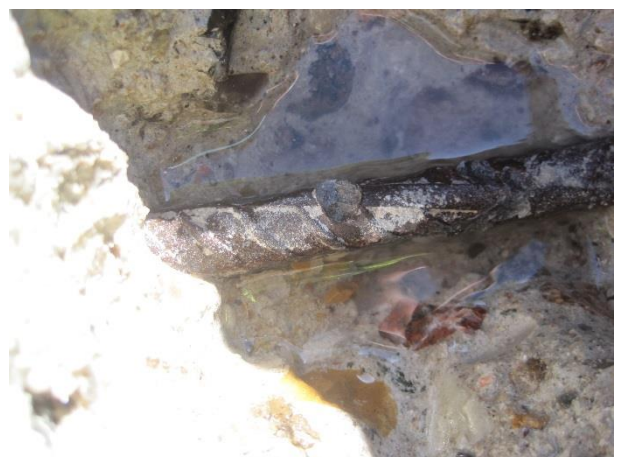
42. Belægning over dæk: Behugning af overside dæk til spiralarmering (NØ).

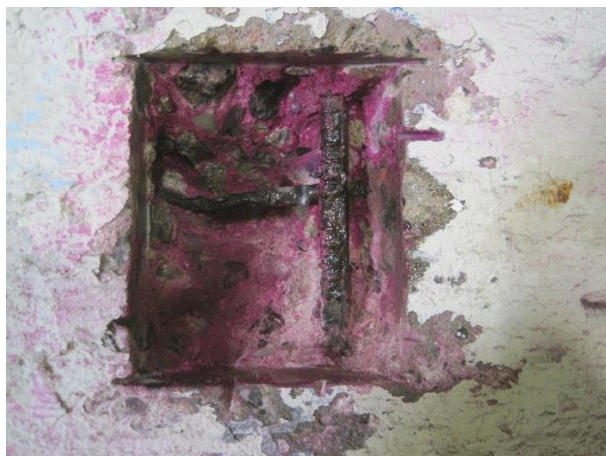
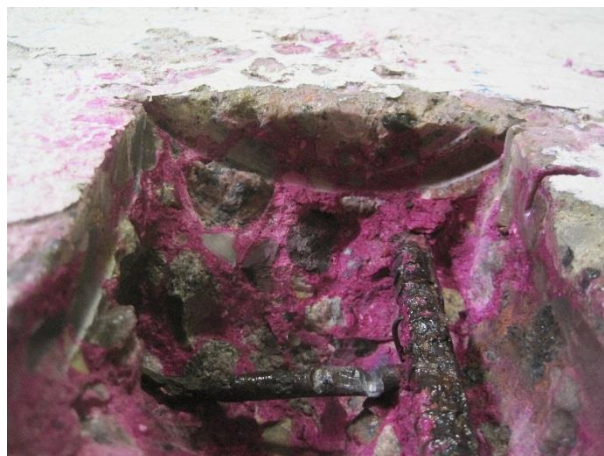
I området er behugning nr. 1 (Se placering på bilag 1. Se bilag 3, foto 1 og 2) foretaget for at kunne registrere forholdet. Ved behugning nr. 1 blev der registreret K12 som lodret armering med dæklag målt til 35mm, som fremstod med afskallende rust og begyndende tværsnitsreduktion. Desuden blev der registeret R8 som vandret armering med dæklag målt til 50mm, som fremstod i samme tilstand som det lodrette armering. Carbonatiseringsfronten blev målt til 0-10mm. Betonen virkede porøs og kunne let behugges.

1. Behugning af væg: Stærkt korroderet armering (NØ).

2. Behugning af væg: Stærkt korroderet armering (NØ).

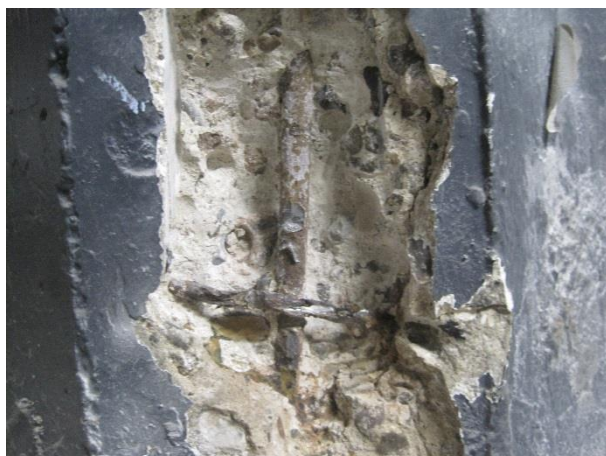
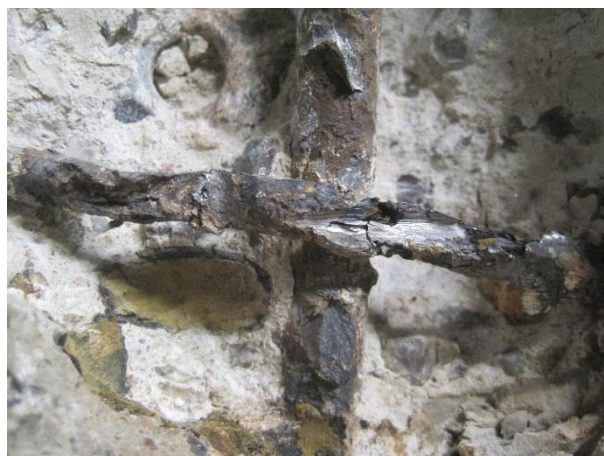
3. Behugning af søjle nr. 67: Porøs beton og stærkt korroderet armering.

4. Behugning af søjle nr. 67: Stærkt korroderet armering i søjle.

Søjler behugges og armering afrenses og korrosionsbeskyttes, hvorefter der genstøbes og overfladebehandles.

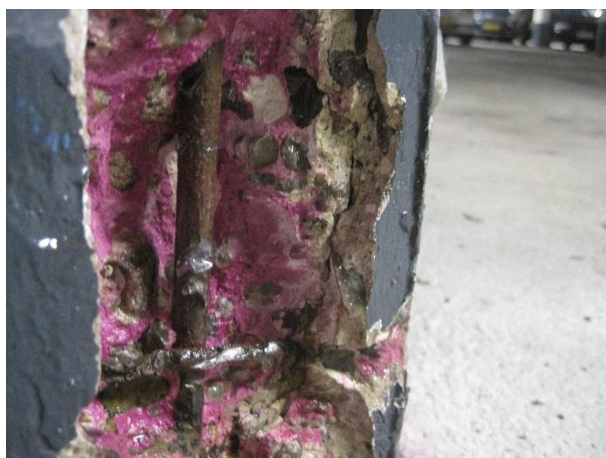
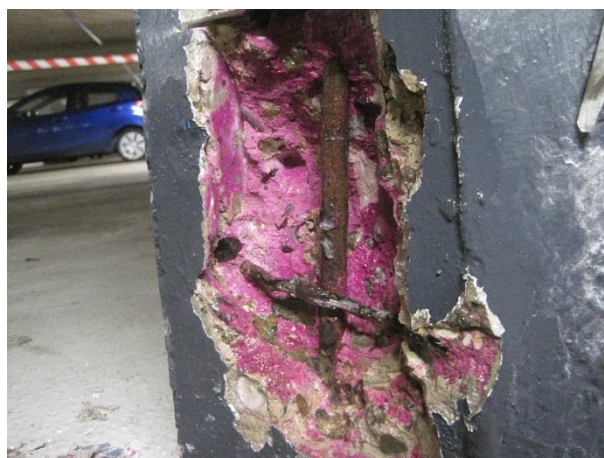
5. Behugning af søjle nr. 67: Bestemmelse af carboniseringsfronten.

6. Behugning af søjle nr. 67: Bestemmelse af carboniseringsfronten.

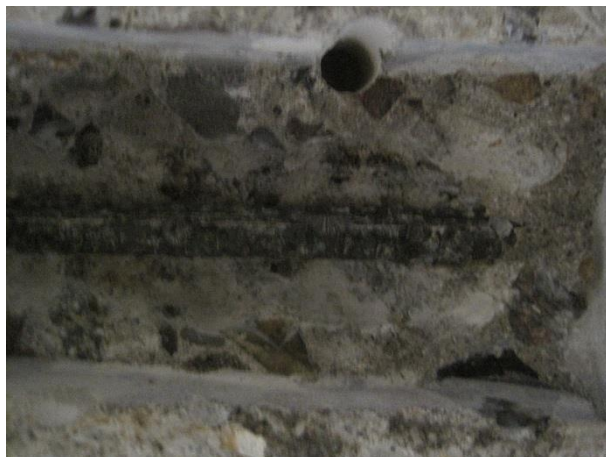
Ved behugning nr. 3, 4 og 5 fra undersiden (se placeringer på bilag 1), blev der registreret K12 armering ved BH nr. 3 og T12 armering ved BH nr. 4 og 5 med dæklag målt til 23-26mm. Armeringen ved BH nr. 3 fremstod med begyndende spor af rust og armeringen ved BH nr. 4 og 5 fremstod med tydelig overfladerust. Ved BH nr. 3 blev carbonatiseringsfronten målt til 0-8mm. Ved BH nr. 4 og 5 blev carbonatiseringsfronten målt til 2-15mm. Betonen virkede alle steder til at være fast klingende og sammenhængende.

7. Behugning af loft (nr. 3): Begyndende overflade rust.

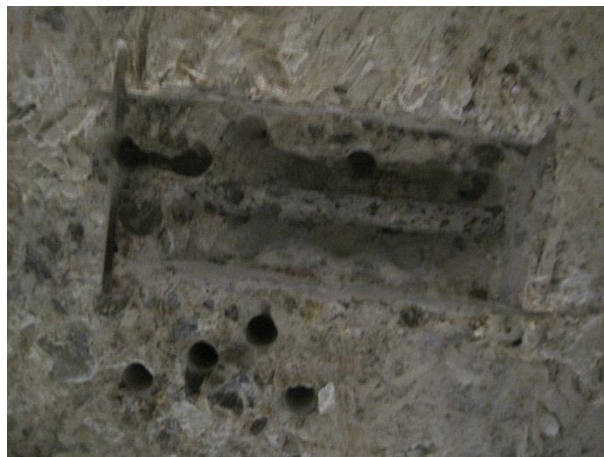
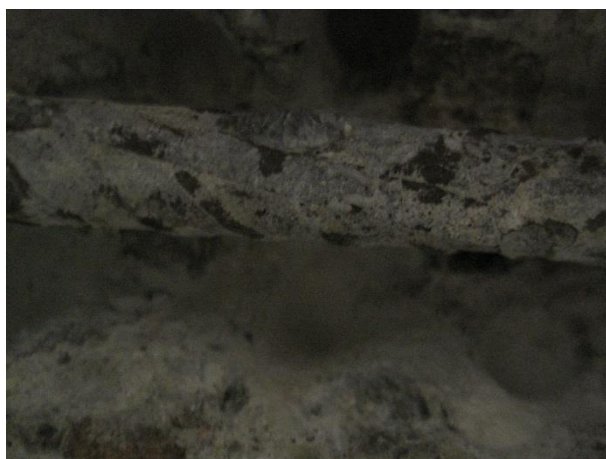
8. Behugning af loft (nr. 5): Begyndende overflade rust.

9. Behugning af loft (nr. 5): Begyndende overflade rust.

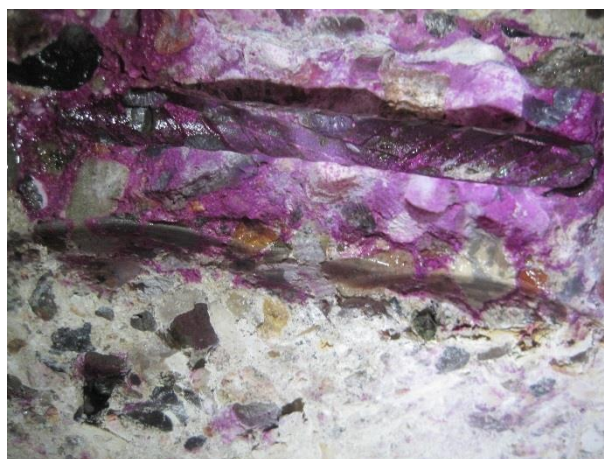
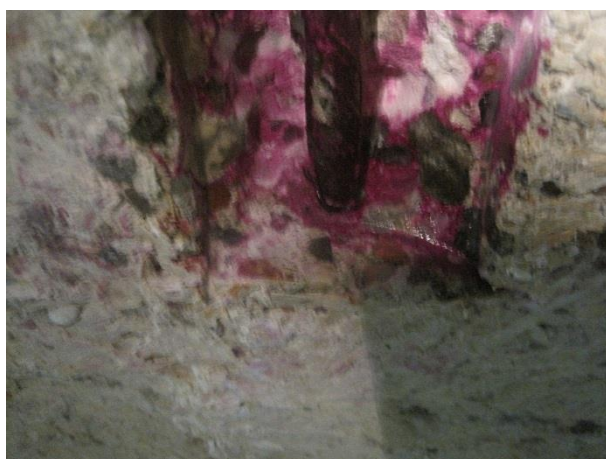
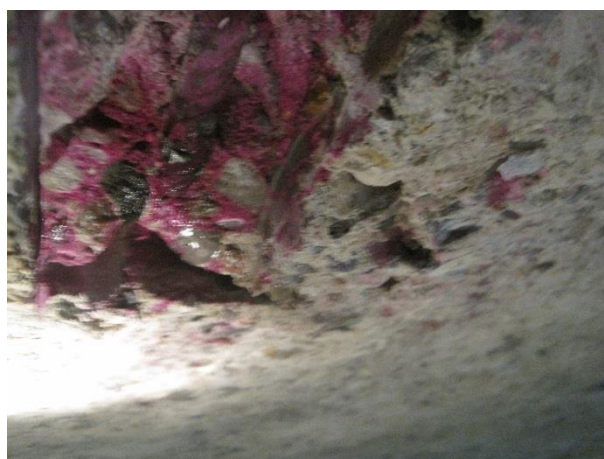
10. Behugning af loft (nr. 5): Bestemmelse af carbonatiseringsfronten.

11. Behugning af loft (nr. 5): Bestemmelse af carbonatiseringsfronten.

12. Behugning af loft (nr. 5): Bestemmelse af carbonatiseringsfronten.

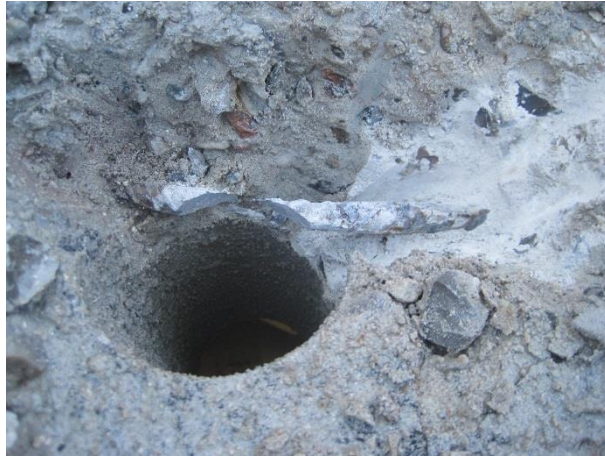
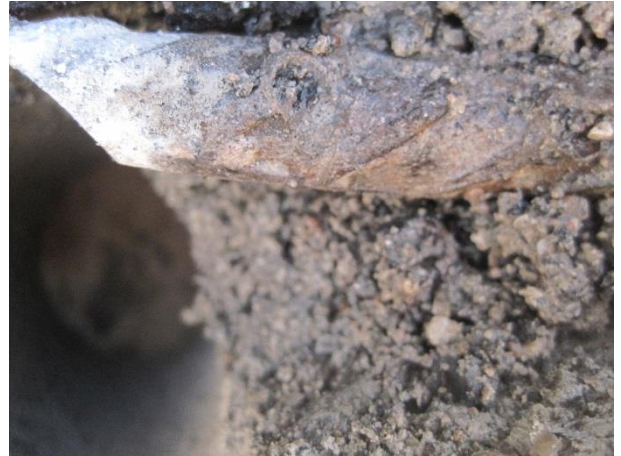
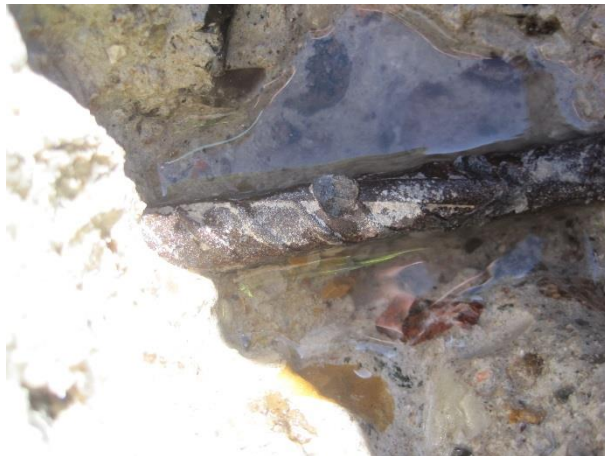
Oversiden behugges (Se bilag 3, foto 13, 14 og 15) og viser at armeringen er uden korrosion.

13. Behugning af overside: Uden korrosion.

14. Behugning af overside: Uden korrosion.

15. Behugning af overside: Uden korrosion.

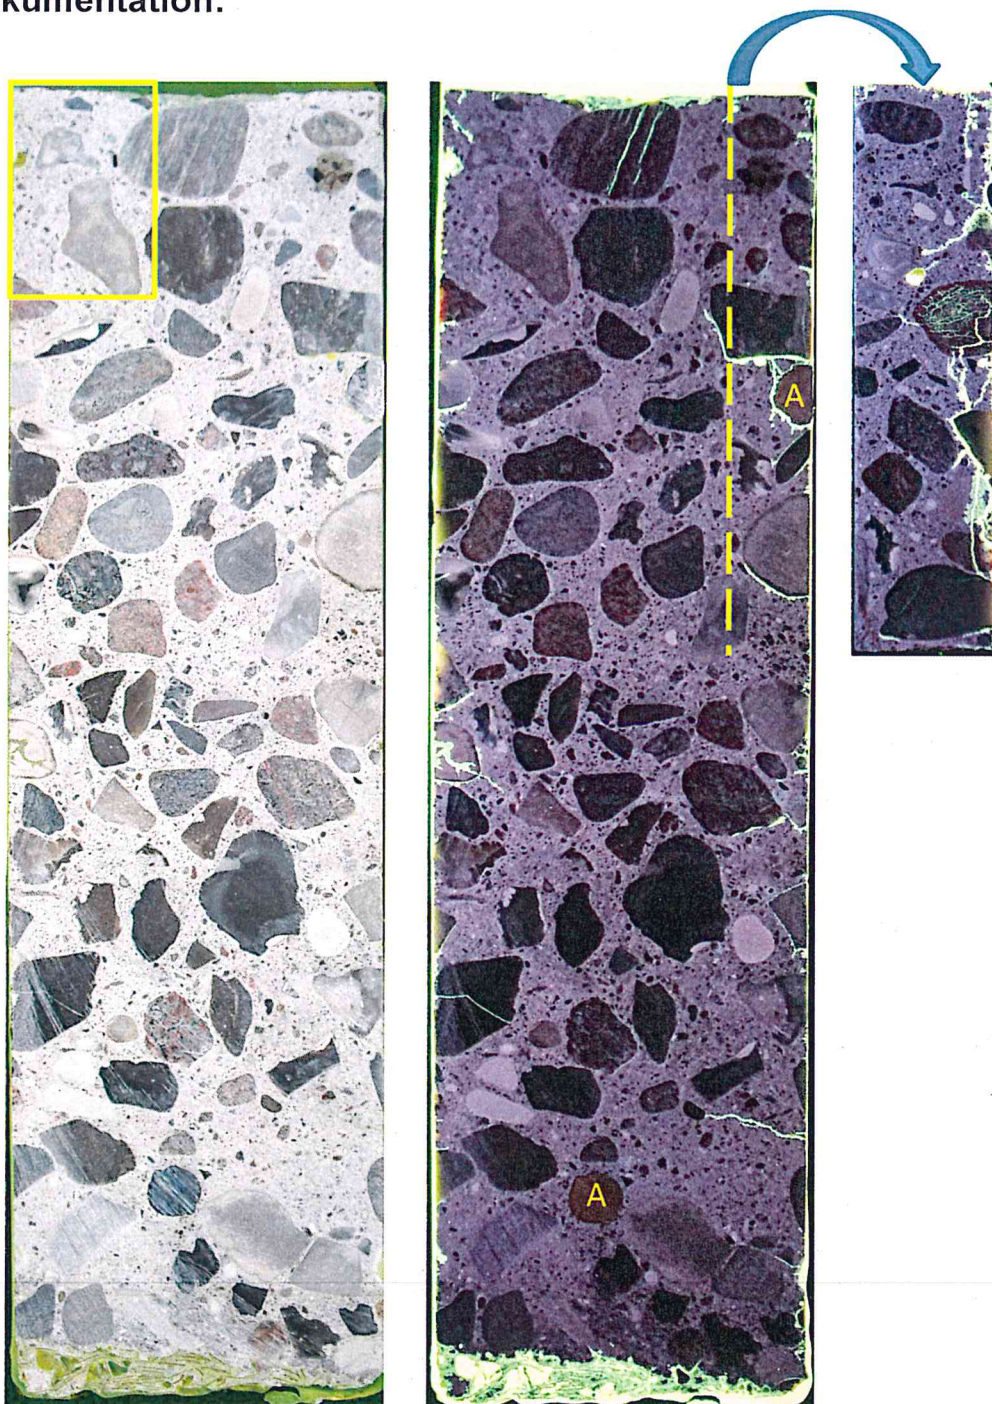
Betonens cementpasta er relativt tæt, men indeholder ikke et frostsikrende luftporesystem. Luftindholdet skønnes til ca. 2%. Betonens indeholder alkalireaktivt sand og sten, hvilket har forårsaget reaktioner. Der vurderes at være nogen restaktivitet til stede. (se bilag 5, side 2)

Figur 1 Kerne 1. Længde: 320mm; diameter: 93m.

Betonen fremstår vel komprimeret med et stenindhold på ~45 vol. % delvist afrundede sten,  $D_{max}$  25mm, med varierende bjergartssammensætning og ensartet stenfordeling. Der ses en grov revne fra overfladen. Mod træbetonen i bunden er cementpastaen mørk grå, formentlig som følge af lavt V/C-tal pga. opsugning.

Armeringsjern (A) Ø: 14mm & 12mm; 62mm dæklag fra top og 35mm fra bund; ingen korrosionstegn.

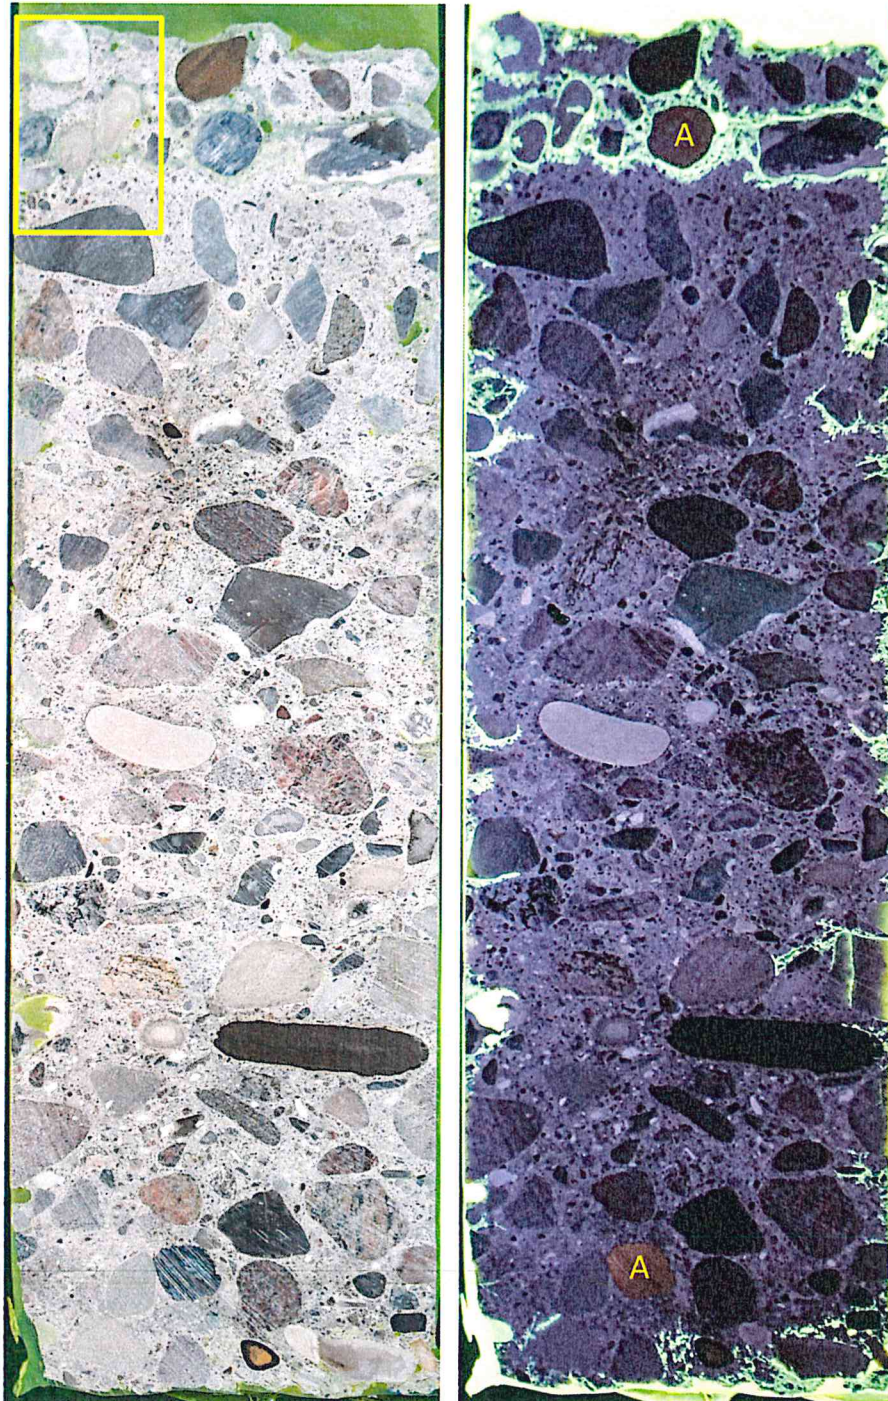
Kernen er forsøgt udtaget i et stykke, men øverste del revnede hvilket efterlod en kerne med en længde på 300mm. Øverste del ser porøs ud, men resten virker ensartet og pæn uden revner.

**Figur 2** Kerne 2. Længde: 300mm; diameter: 93mm. Øvre del af betonen mangler.

Betonen fremstår vel komprimeret med et stenindhold på 40-45 vol. % delvist afrundede sten,  $D_{max}$  25mm, med varierende bjergartssammensætning og ensartet stenfordeling. Der ses ingen makroskopiske revner.

Armeringsjern (A) Ø: 12mm & 14mm; 16mm dæklag fra top og 20mm fra bund; ingen korrosionstegn.

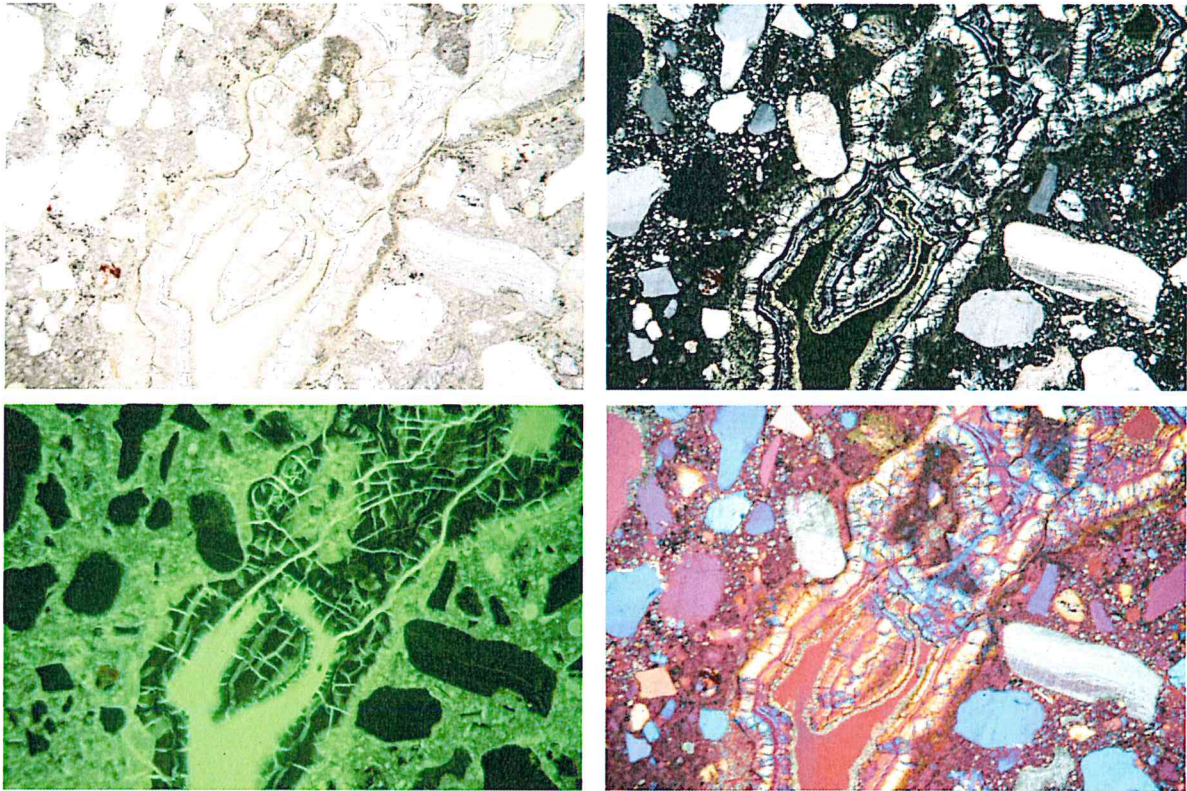
**Figur 3** Kerne 1, tyndslib; mikroskopforstørrelse: x63; belysning: PPL, XPL, UVL og XPGL.  
 Alkalikisegel udfældet i en grov revne; gelen er i overvejende grad re-krystalliseret.
