# SLAGELSE KOMMUNE

## SÆREFTERSYNSRAPPORT

Parkeringskælder ved Rådhuspladsen i Slagelse

Dokument nr. : 01  
Revision : 2  
Dato : 01.09.2015  
Udarbejdet : NINI  
Kontrolleret : JATO

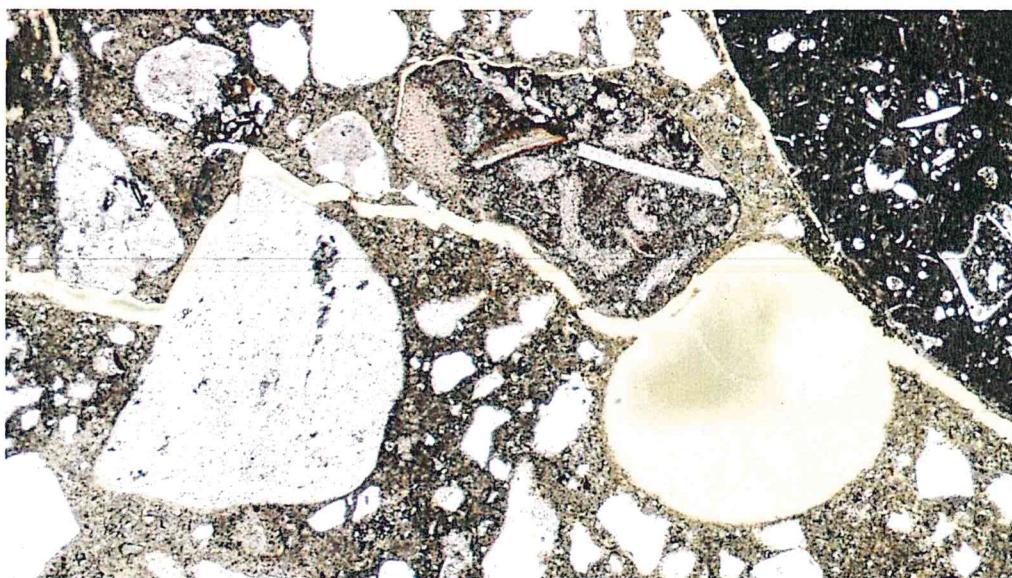
**Figur 4** Kerne 2, tyndslib; mikroskopforstørrelse: x32; belysning: PPL.  
 Overfladeparallel fin revner, der passerer udenom stentilslaget er formentlig dannet som følge af frost.
