# SLAGELSE KOMMUNE

## SØRBYHALLEN TILSTANDSREGISTERING

# SØRBYHALLEN

PROJEKT NR.: 100-005  
DOKUMENT NR.: 1  
VERSION: 2  
DATO: 20.06.2023  
UDARBEJDET AF: NR/CB  
KOTROLLERET AF: Niels Rastrup  
GODKENDT AF: Carsten Borchorst

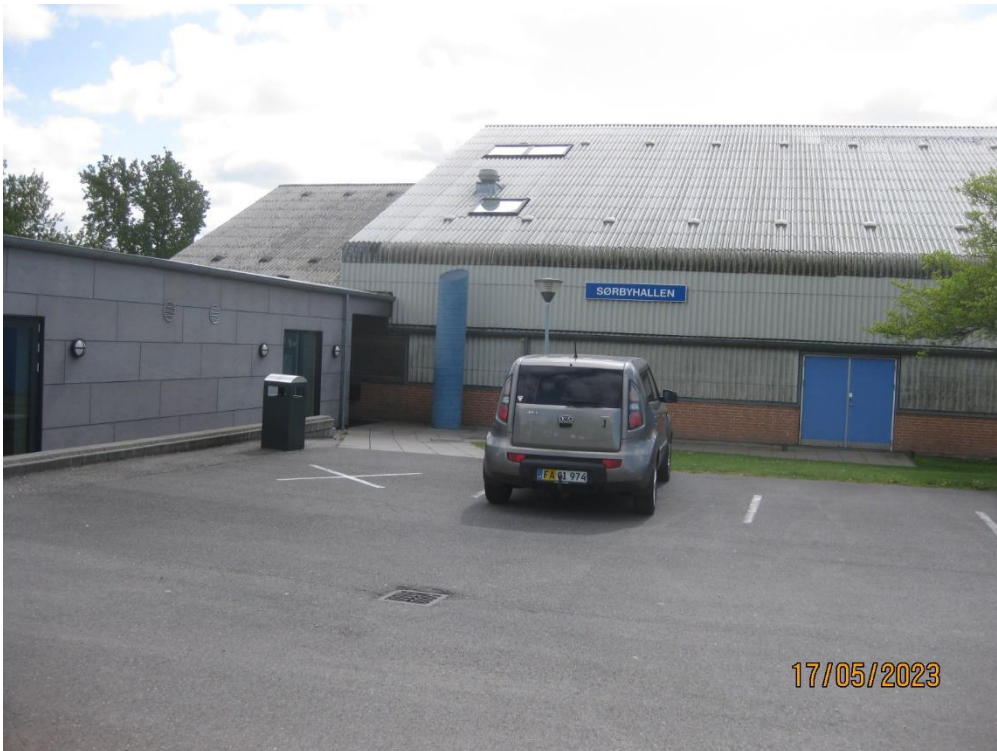
Hallen: Bølgeeternitaget på hallen er i generelt god stand. Taget blev skiftet i 2020, mens taget over cafeteriaet mangler udskiftning. Dette tag forventes udskiftet i 2024 inkl. ovenlysvinduerne. Tagrenderne fra 1988 er i dårlig stand. Det er speciallavet tagrender, som især på sydsiden sidder så lavt, at de kan nås fra jorden. Der er 3 dobbeltdøre i hallen, som er tjenlige til udskiftning, indenfor en kortere årrække. I vestgavlen er der partielle dårlige mørtelfuger i murværket.

Nyere tag på hallen og ældre tag på cafeteriebygningen.

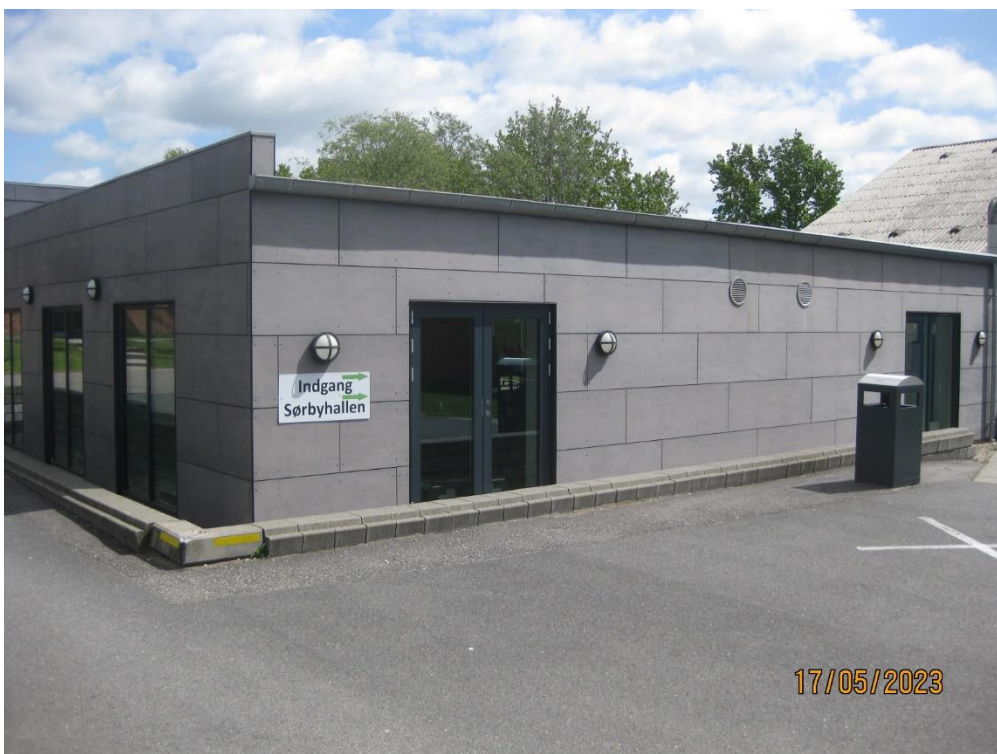
Tilbygget fitnessrum fra 2017

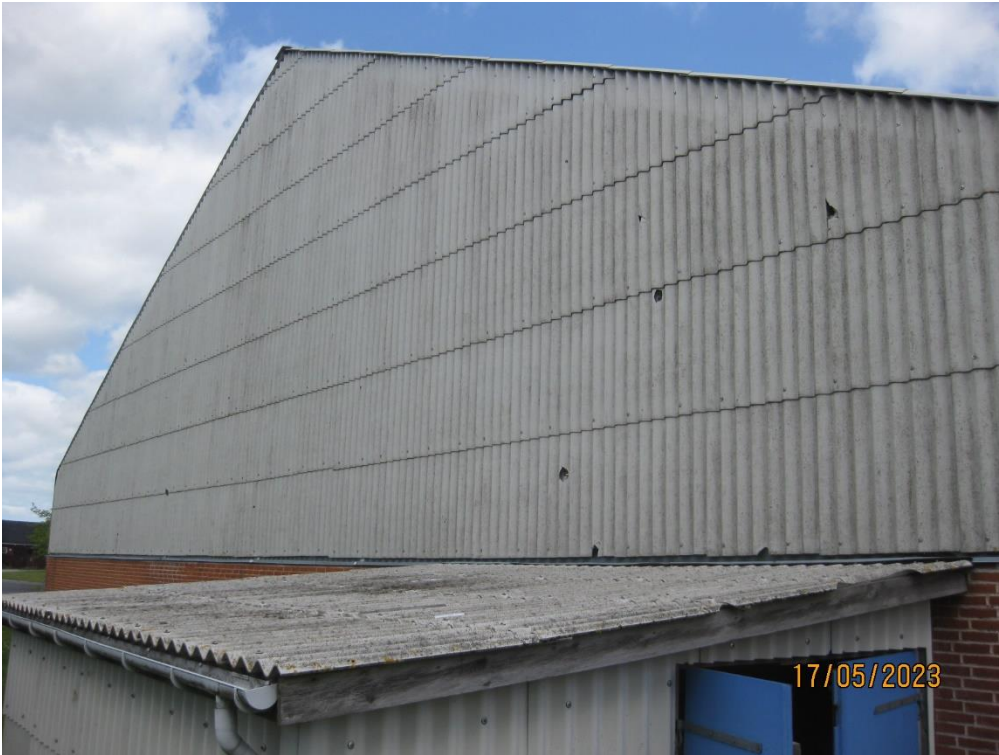
Gavlbeklædning med partielle huller

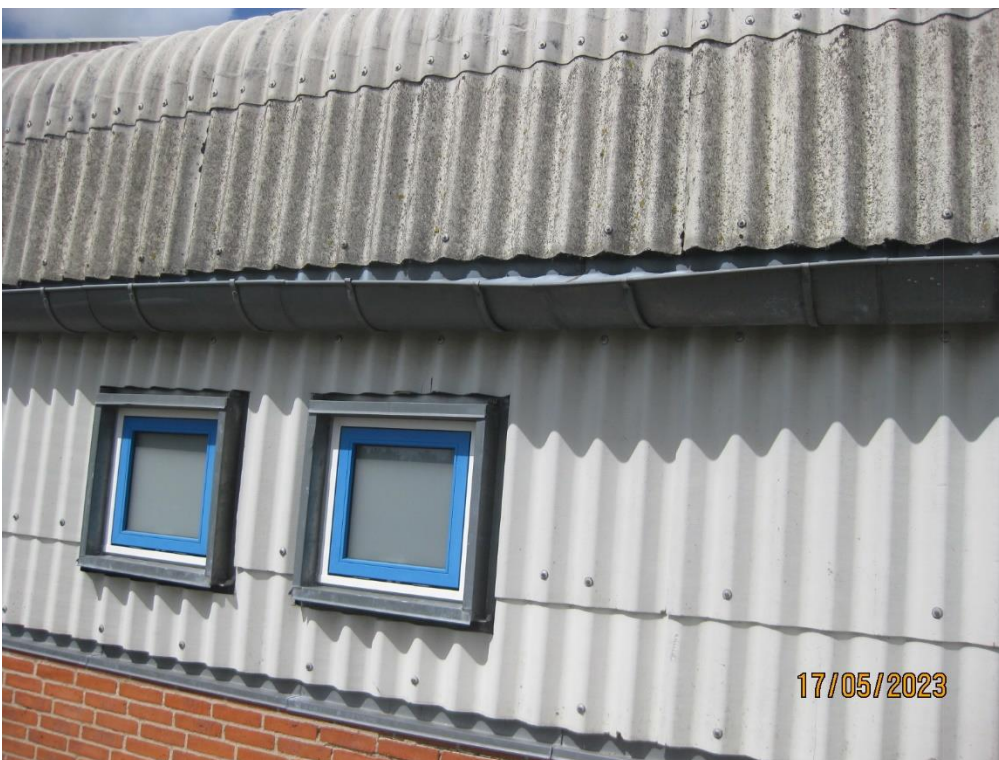
Tagrender som sidder lavt og kan nås fra terrænen.

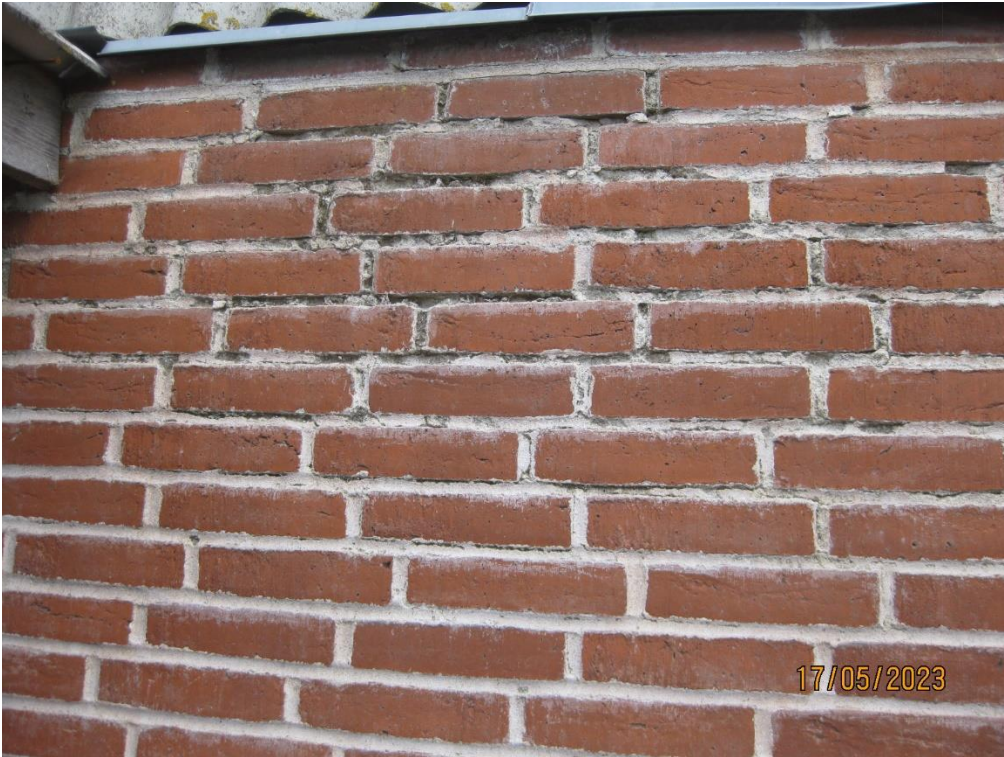
Partielt dårlige mørtelfuger

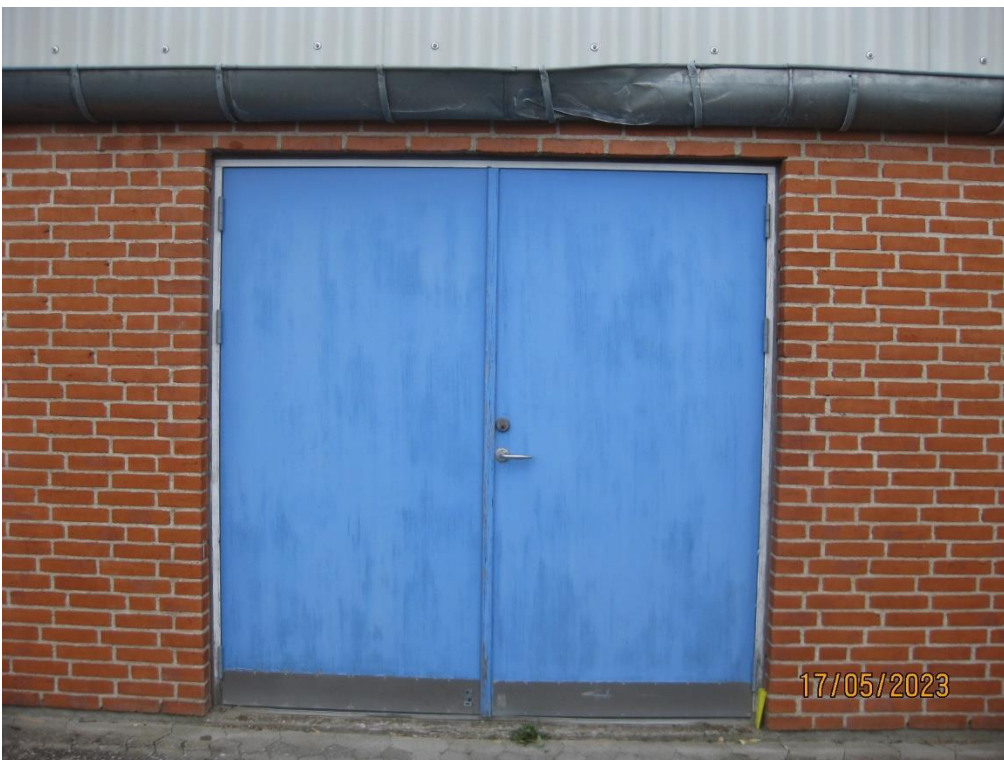
Dobbelt døre til hallen er fra 1988 og tjenlige til udskiftning

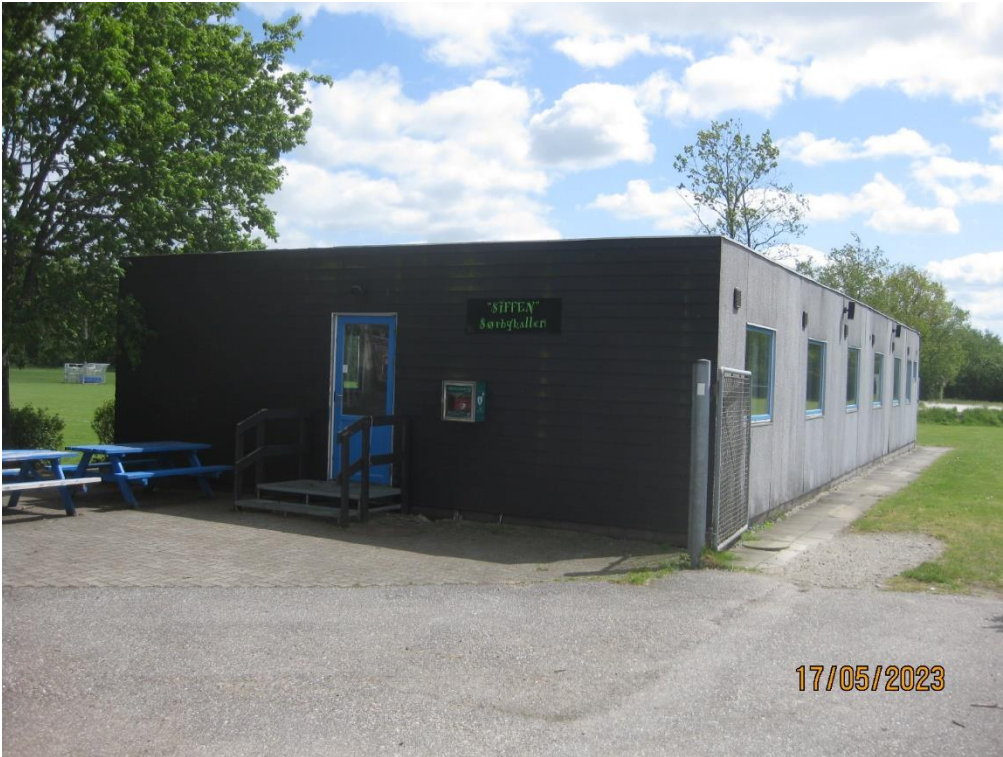
SIFFEN: Pavillonbygning med fladt tag

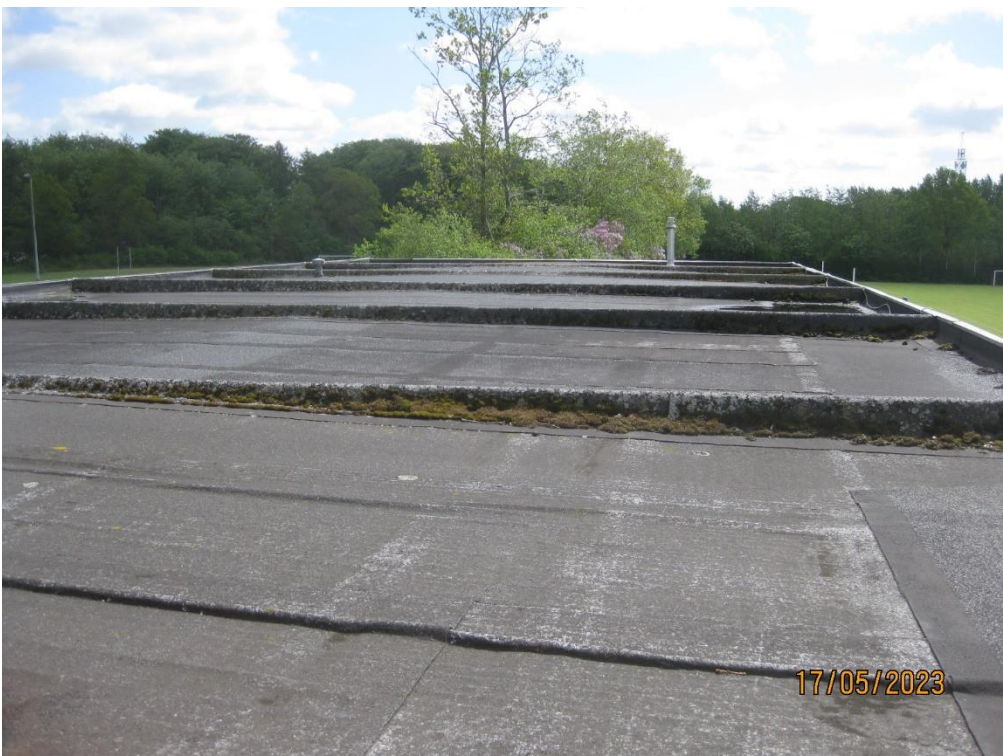
SIFFEN: Pavillonbygningen fremstår i ringe stand. Der er fladt tag med tagpap. Dette tag er utæt og der lå en sø på gulvet i det store rum ved besigtigelsen. Hele tagpaptaget er tjenlig til udskiftning, da det er nedslidt. Inddækningerne er defekte eller mangler helt. Facaderne er beklædt med tynde Steniplader, som flere steder er defekte. Sokkelen består af ældre krydsfinerplader, som næsten alle sidder skævt. Gavlene er beklædt med eternitplanke, som har partielle afslag og revner. Vinduerne er nyere træ/alu.

SIFFEN: Tagpaptagets levetid er nået

\* SIFFEN's tagpaptag er nedslidt og utæt. Af samme grund er denne aktivitet lagt i 2023.

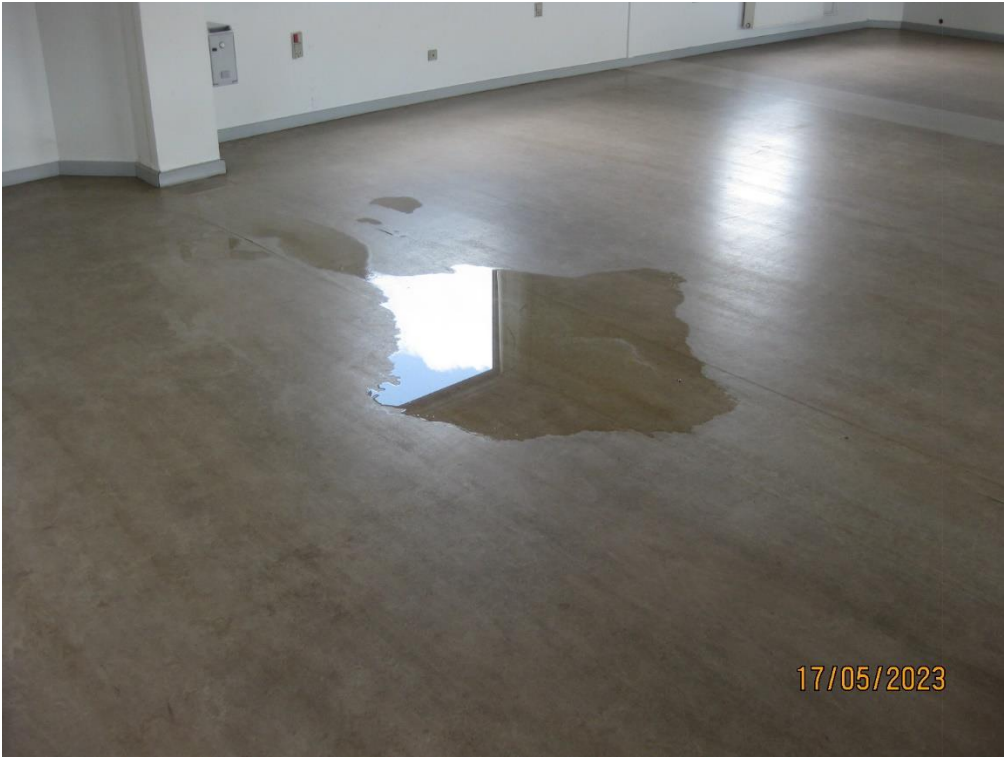
SIFFEN: Vand på gulvet pga. utæt tag

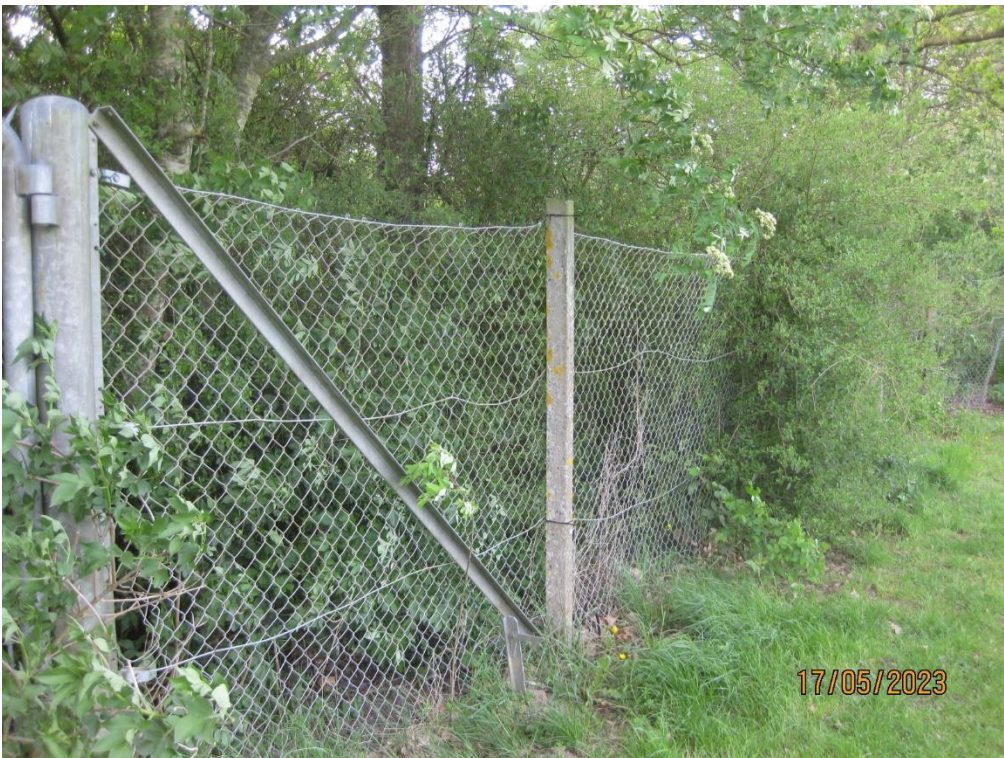
Slidt trådhegn bag fodboldmål

Der er ældre trådhegn ved en af fodboldbanerne, som er tjenlig til udskiftning. Udskiftes til grønt hegn, som der står ved de øvrige baner.

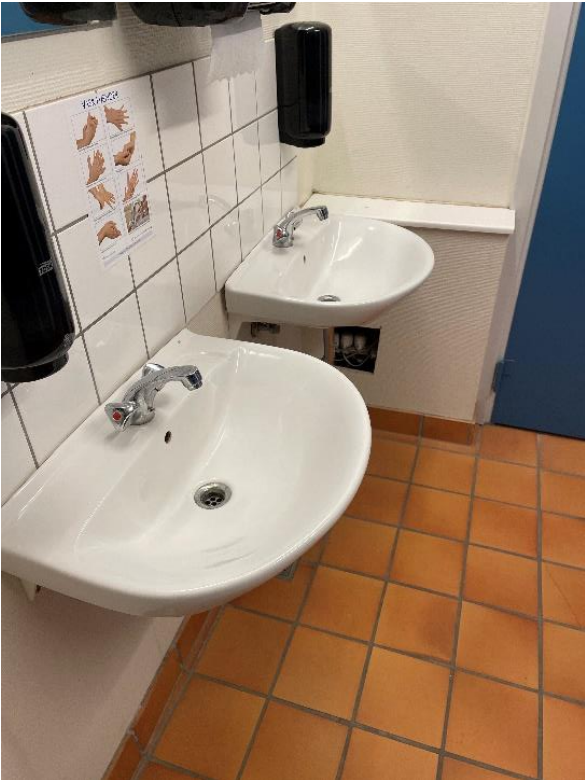
Blandingsbatterier bør udskiftes til berøringsfri armaturer (energibesparelse)

Det anbefales at udskifte blandingsbatterier på alle håndvaske til berøringsfri armaturer.

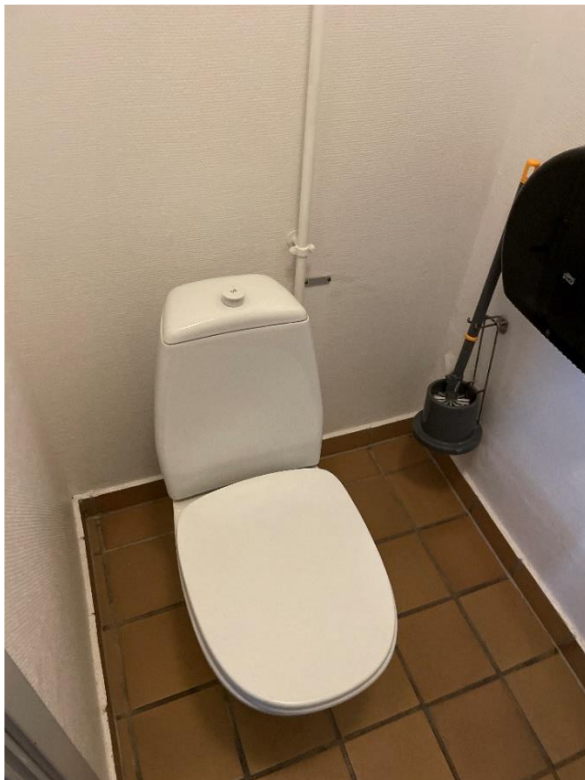
Toiletter bør udskiftes til vandbesparende 2 skylds

Toiletter bør udskiftes til 2 skyld og vandbesparende, hvor dette ikke er gjort
