# SLAGELSE KOMMUNE

## SØRBYHALLEN TILSTANDSREGISTERING

Juni 2023

# SØRBYHALLEN

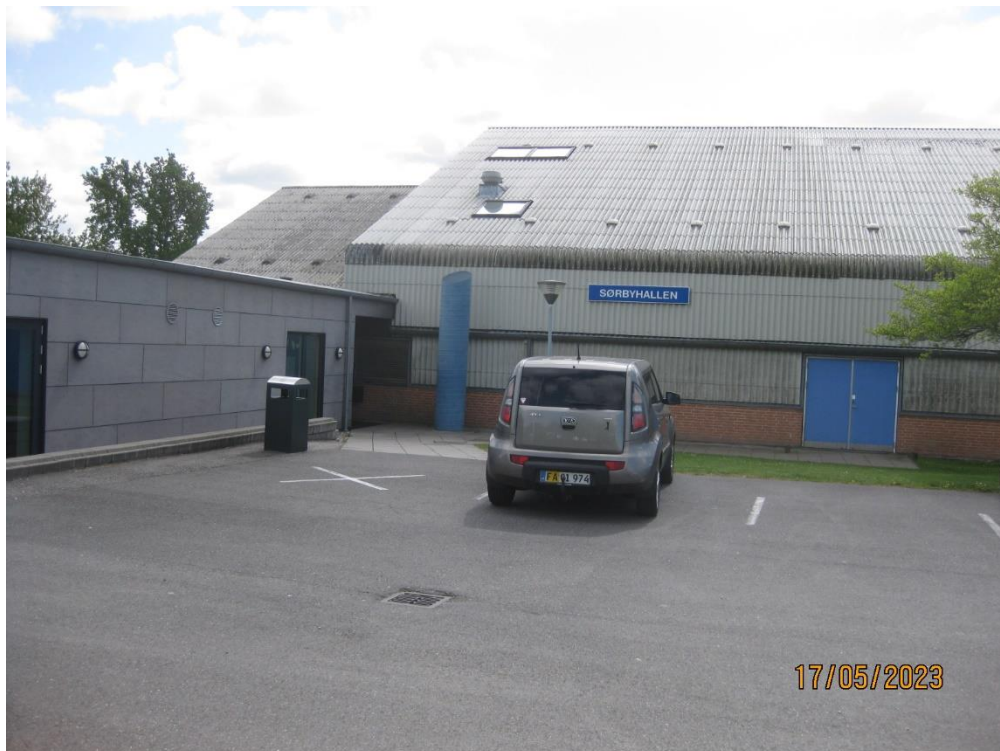
Hallen: Bølgeeternitaget på hallen er i generelt god stand. Taget blev skiftet i 2020, mens taget over cafeteriet mangler udskiftning. Dette tag forventes udskiftet i 2024 inkl. ovenlysvinduerne. Tagrenderne fra 1988 er i dårlig stand. Det er speciallavet tagrender, som især på sydsiden sidder så lavt, at de kan nås fra jorden. Der er 3 dobbeltdøre i hallen, som er tjenlige til udskiftning, indenfor en kortere årrække. I vestgavlen er der partielle dårlige mørtelfuger i murværket.

Nyere tag på hallen og ældre tag på cafeteriebygningen.

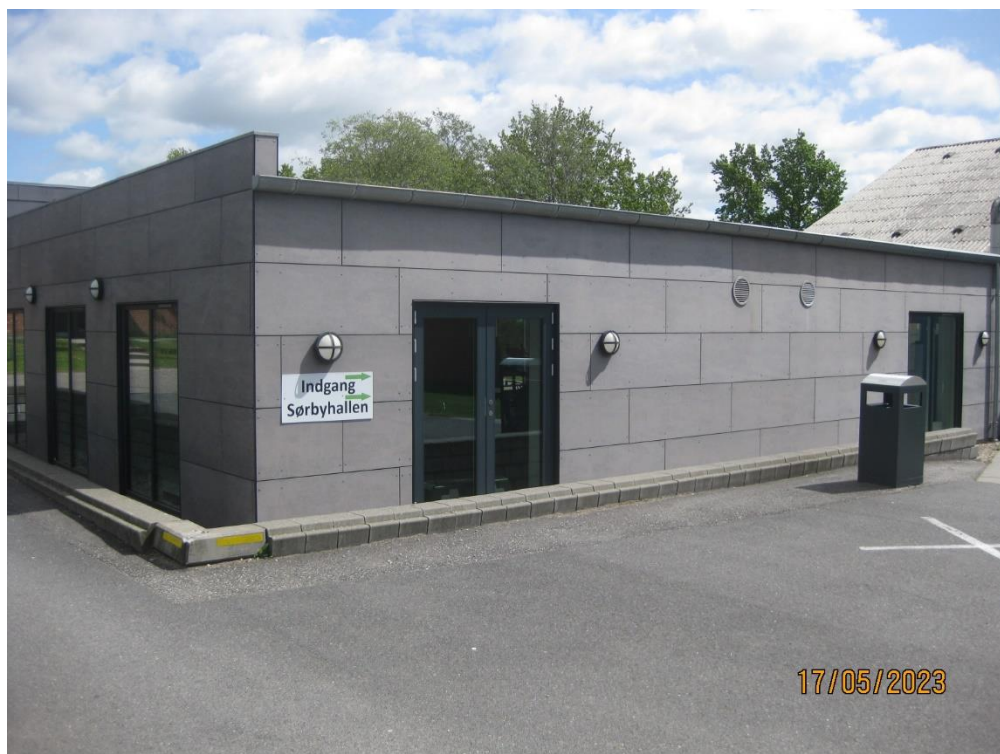
Tilbygget fitnessrum fra 2017

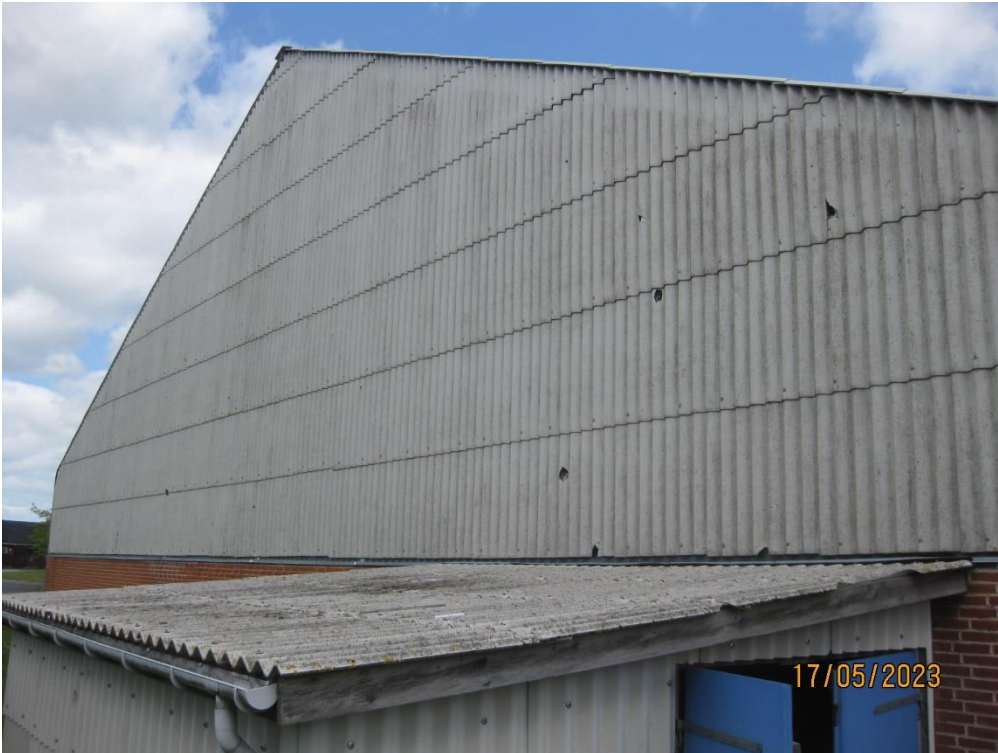
Gavlbeklædning med partielle huller

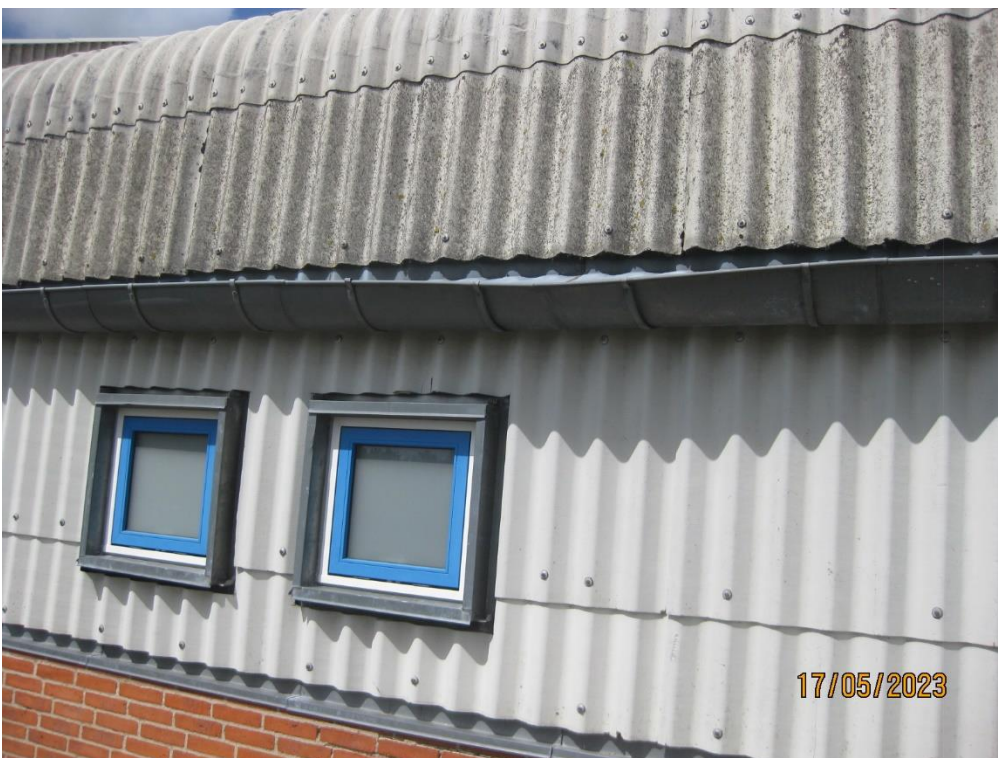
Tagrender som sidder lavt og kan nås fra terræn.

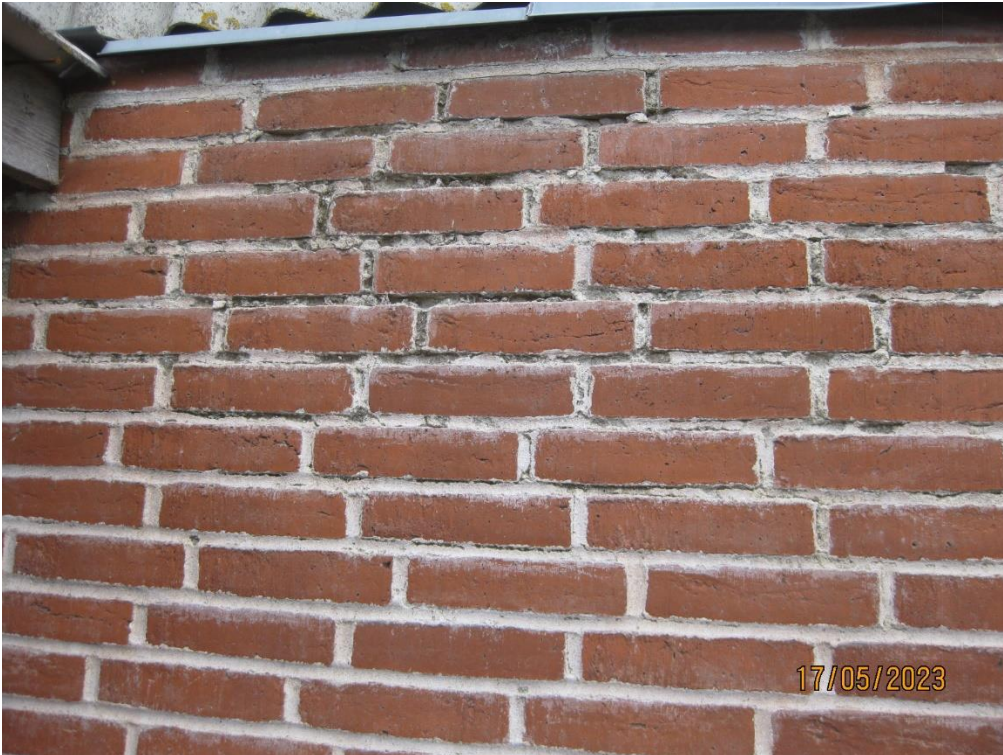
Partielt dårlige mørtelfuger

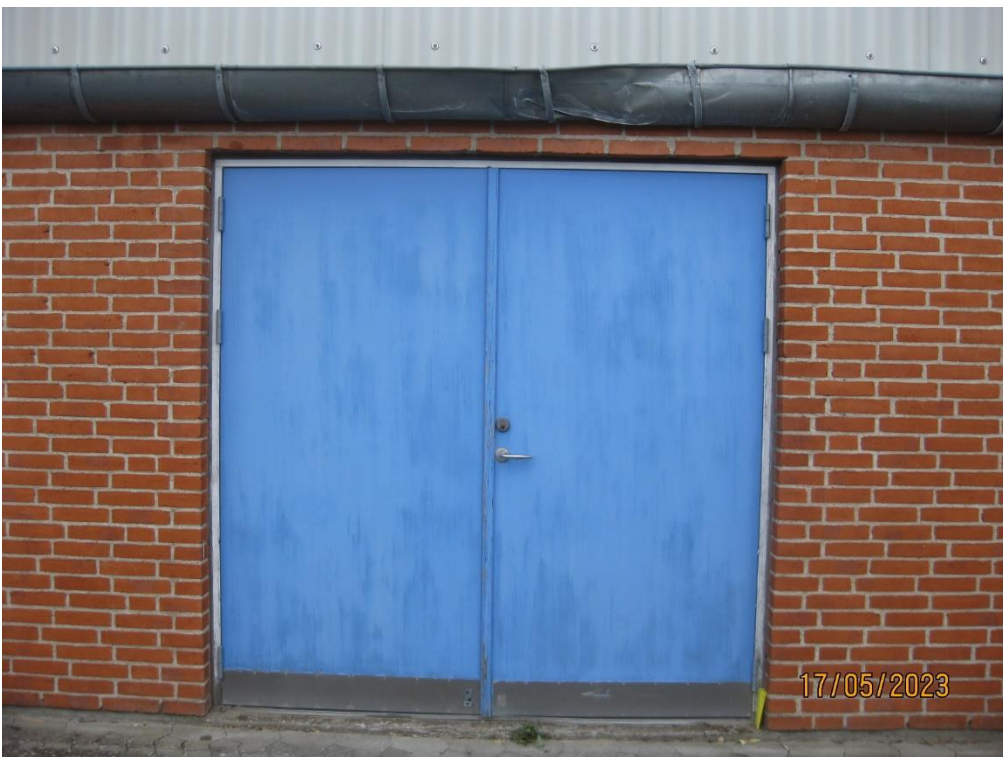
Dobbelt døre til hallen er fra 1988 og tjenlige til udskiftning

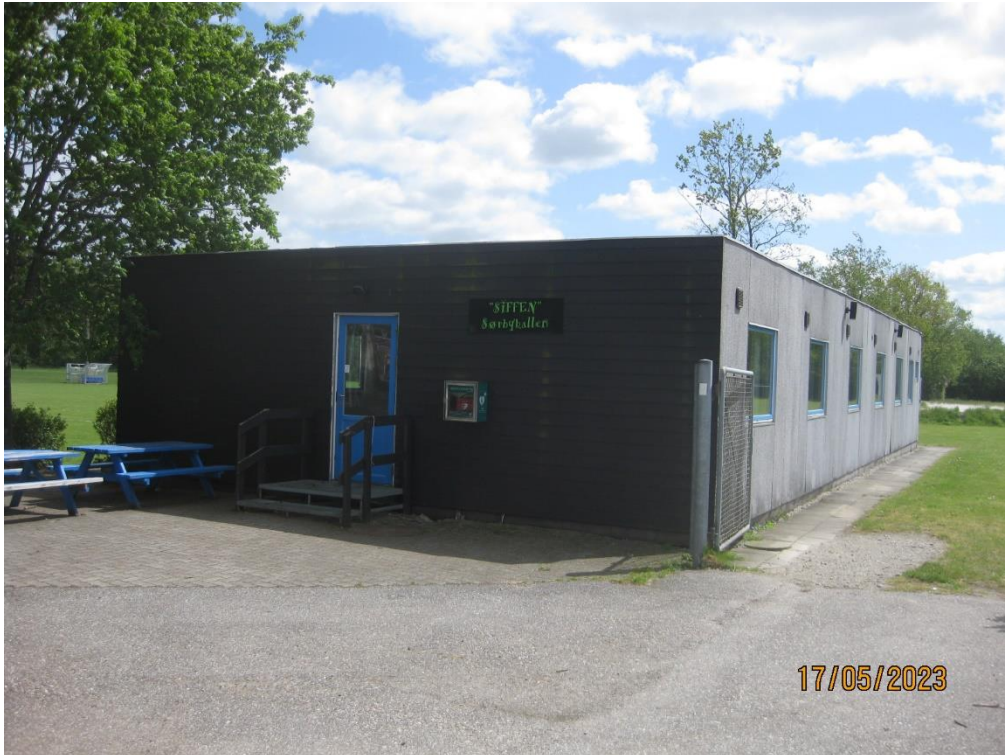
SIFFEN: Pavillonbygning med fladt tag

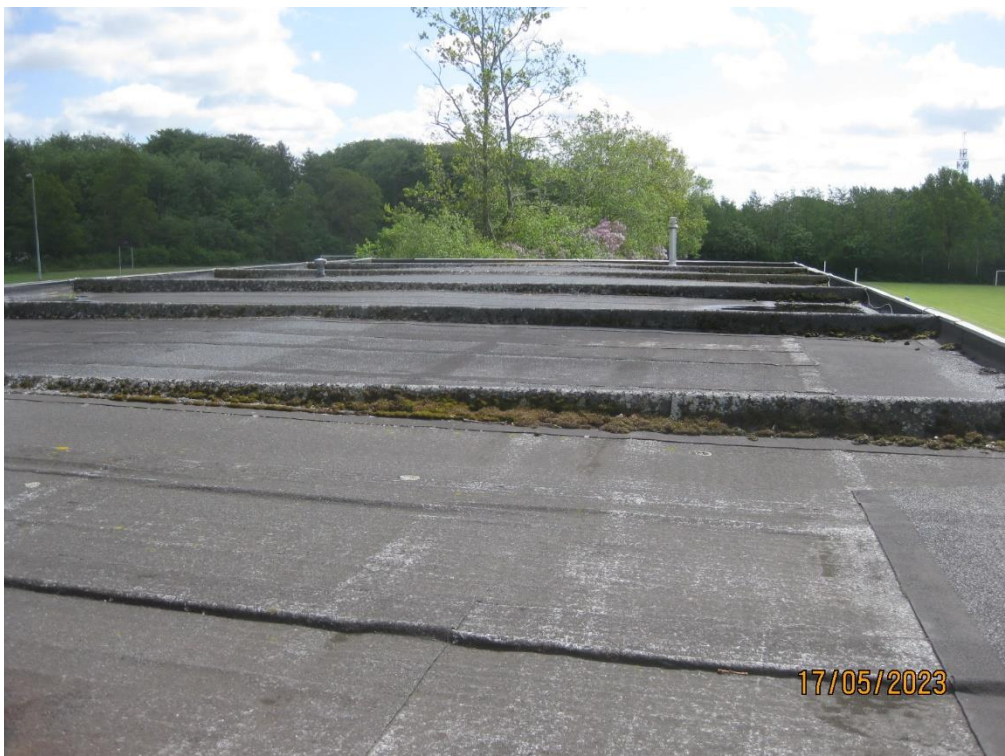
SIFFEN: Pavillonbygningen fremstår i ringe stand. Der er fladt tag med tagpap. Dette tag er utæt og der lå en sø på gulvet i det store rum ved besigtigelsen. Hele tagpaptaget er tjenlig til udskiftning, da det er nedslidt. Inddækningerne er defekte eller mangler helt. Facaderne er beklædt med tynde Steniplader, som flere steder er defekte. Sokkelen består af ældre krydsfinerplader, som næsten alle sidder skævt. Gavlene er beklædt med eternitplanke, som har partielle afslag og revner. Vinduerne er nyere træ/alu.

SIFFEN: Tagpaptagets levetid er nået

\* SIFFEN's tagpaptag er nedslidt og utæt. Af samme grund er denne aktivitet lagt i 2023.

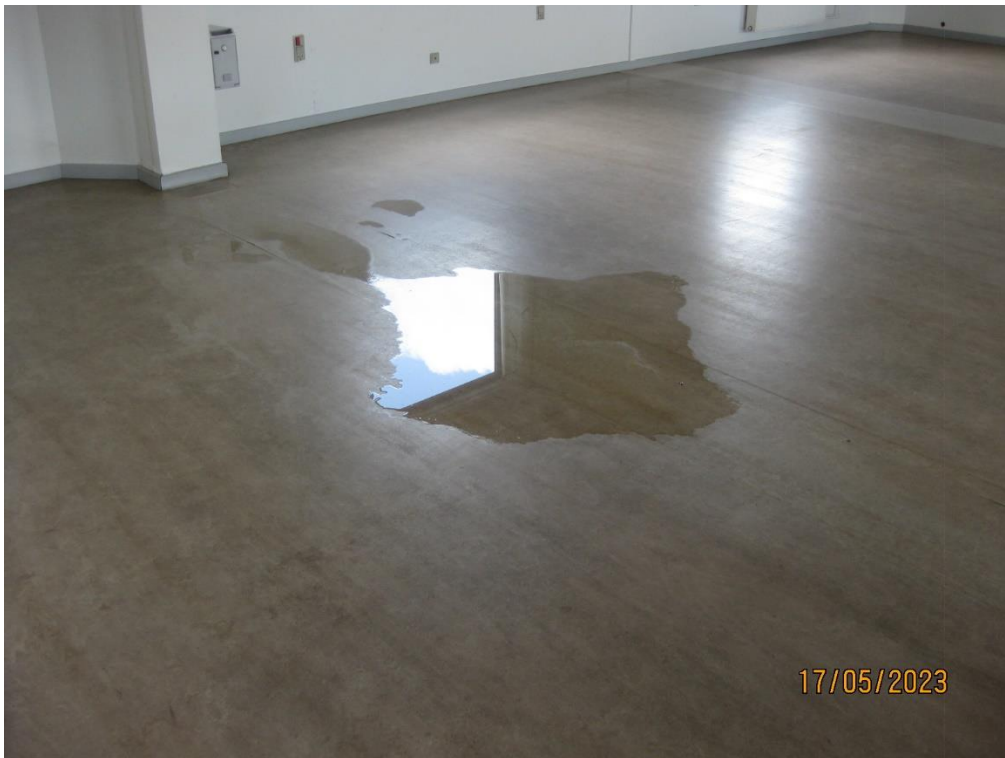
SIFFEN: Vand på gulvet pga. utæt tag

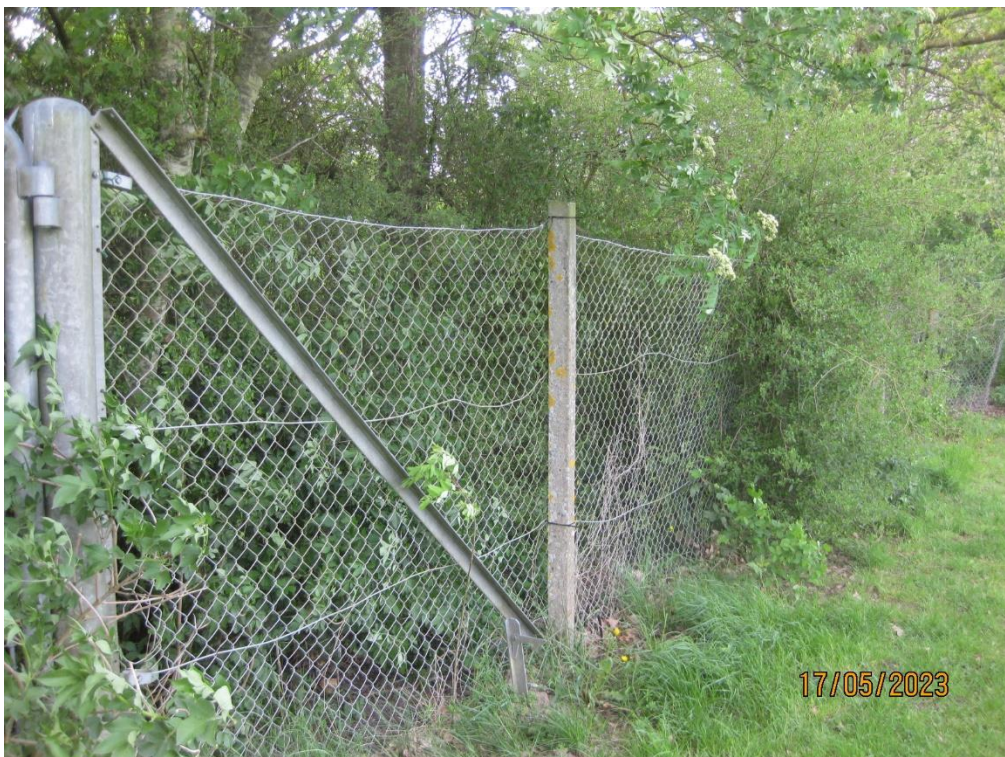
Slidt trådhegn bag fodboldmål

Der er ældre trådhegn ved en af fodboldbanerne, som er tjenlig til udskiftning. Udskiftes til grønt hegn, som der står ved de øvrige baner.
