Slagelse Kommune

Tårnborgvej – Trafiksikkerhedsinspektion

Ombygning af Tårnborgvej

30. august 2020

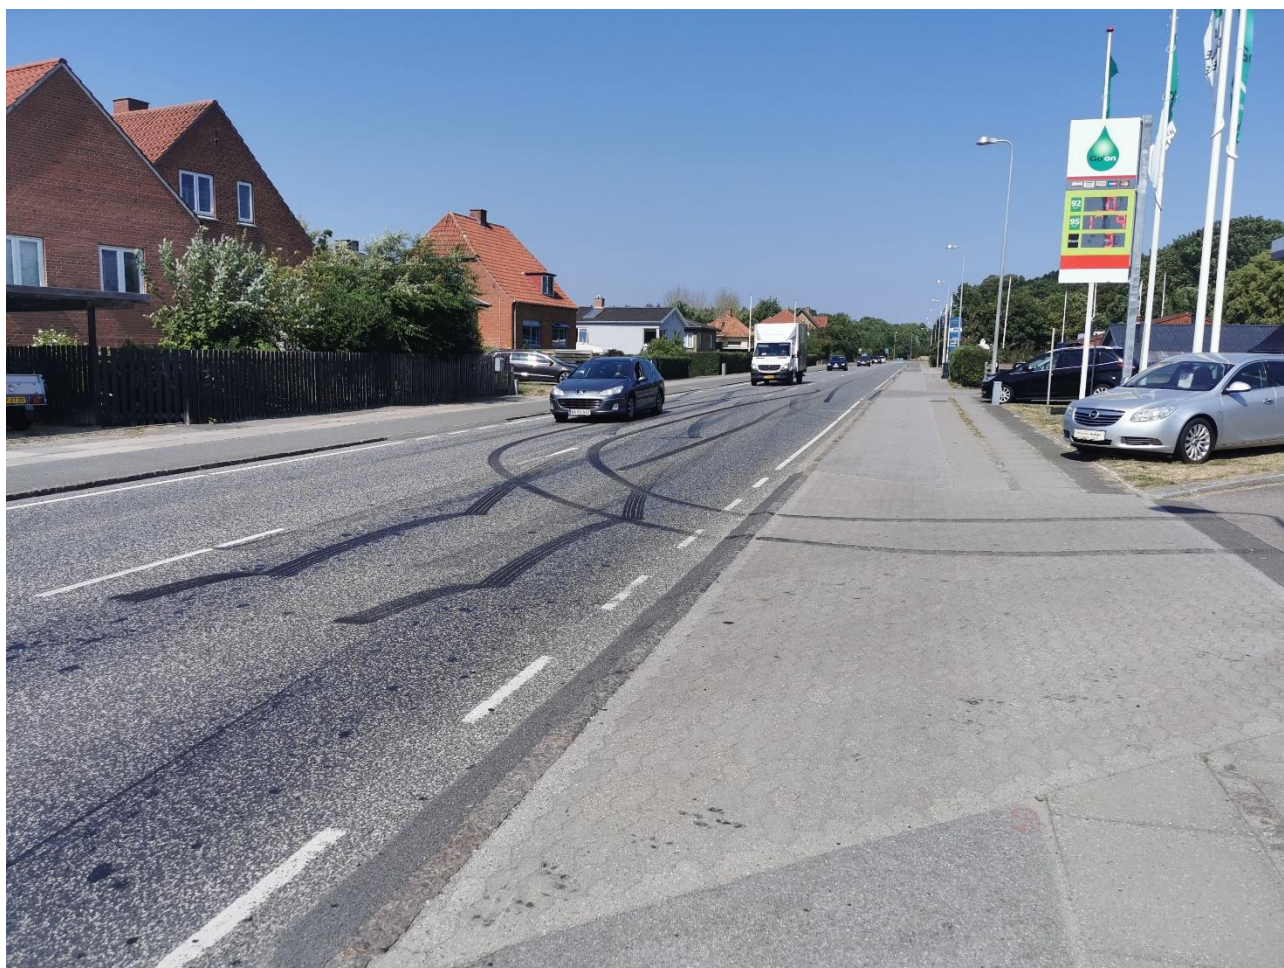
PROBLEM – BREDT VEJPROFIL OG HØJ FART

Tårnbyvej fremstår på store dele af strækningen som en meget bred vej, hvor hastighedsbegrænsningen på 50 km/t ikke understøttes af supplerende tiltag på strækningen (støttehelle, visuelle virkemidler, vejindsnævninger, reduceret kørebanebredde eller andet). Der foreligger ikke deciderede hastighedsmålinger på strækningen, men ved besigtigelsen kunne det konstateres at der generelt køres med høj fart på strækningen. Flere spor med hjulspind på kørebanen understøtter indtrykket af, at der til tider køres lidt for stærkt på strækningen.

På det meste af strækningen er det desuden muligt at overhale, hvilket kan være problematisk, hvis der generelt køres for stærkt på strækningen. Kommunen har desuden indikeret dette som et generelt problem for hele strækningen.

Figur 3: Spor efter hjulspind flere steder på Tårnbyvej vidner om at der til tider bliver kørt for stærkt på vejen.

Det anbefales at arbejde med at få reduceret hastigheden på strækningen ved dels fysisk at indsnævre kørebanen og ved at arbejde med øvrige visuelle virkemidler (farvede belægninger, beplantning mm.) samt

fysiske tiltag (hævede flader, lokale vejforsætninger mm.) der også kan være medvirkende til at understøtte vejens funktion som en strækning gennem byzone.

For at minimere muligheden for at overhale på strækningen bør det overvejes at etablere fysisk adskillelse mellem de 2 kørebaner på udvalgte dele af strækningerne. Eksempelvis som vist nedenfor med etablering af en smal kantstens afgrænset helle. Eksemplet er fra Christian X's Vej i Aarhus. Alternativt kan der arbejdes med etablering af støtteheller på strækningen for at minimere mulighederne for at overhale på strækningen. Mere herom senere.

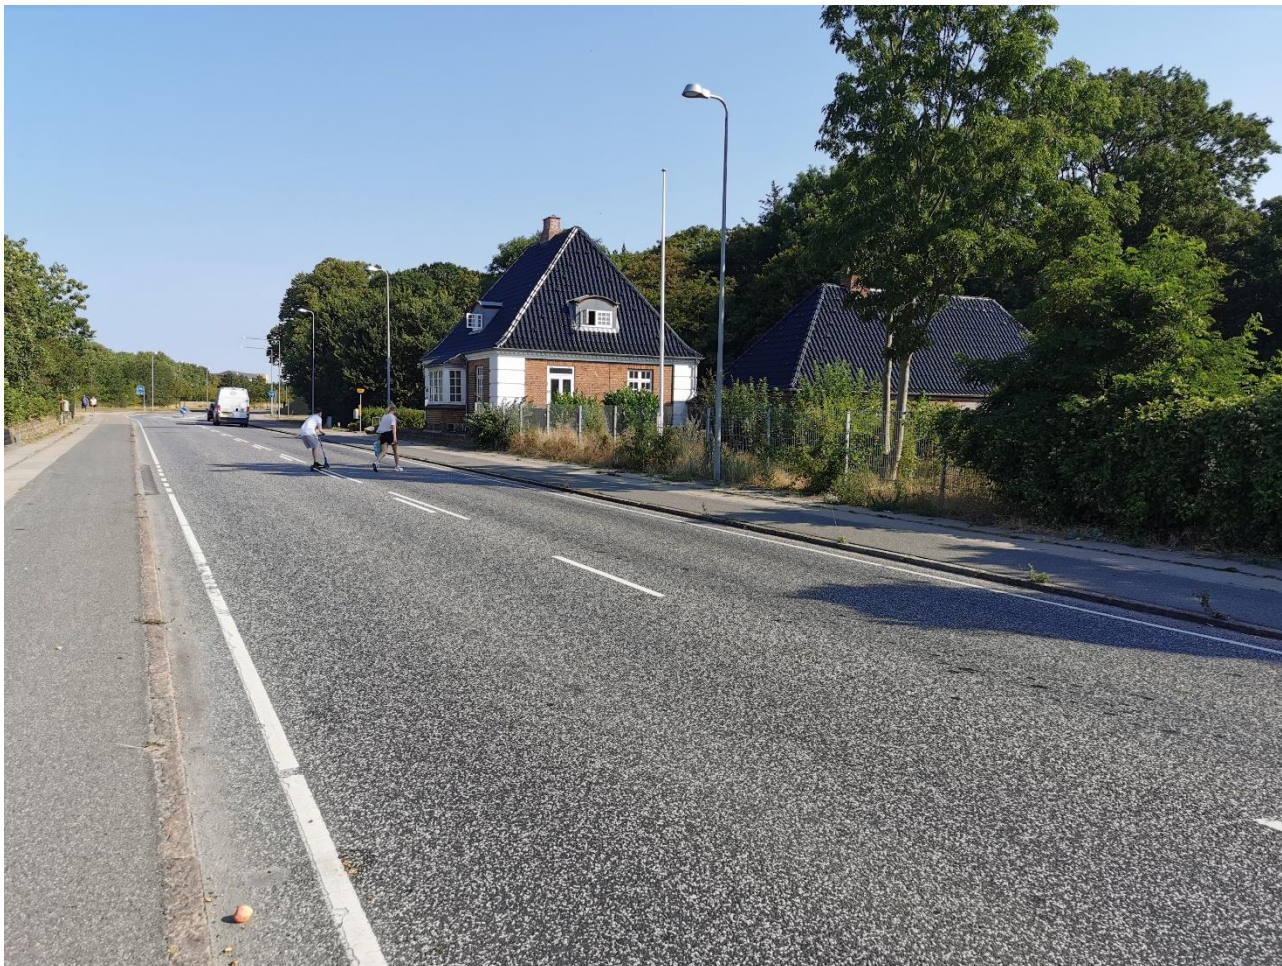
Langs med Tårnbyvej er der kun få steder etableret gode krydsningsmuligheder for fodgængere og cyklister. Dette kan udgøre et sikkerhedsmæssigt problem, hvis bløde trafikanter skal krydse vejen og samtidigt forholde sig til tæt trafik og til tider hurtigt kørende biler. Se eksempel nedenfor.

Figur 5: Der mangler flere steder på Tårnbyvej mulighed for at krydse vejen sikker for de bløde trafikanter.

Det bør indarbejdes støtteheller flere steder på strækningen for at sikre gode krydsningsmuligheder for de bløde trafikanter. Støttehellerne kan desuden medvirke hastighedsnedsættende og umuliggøre/vanskeliggøre overhalinger på strækningen.

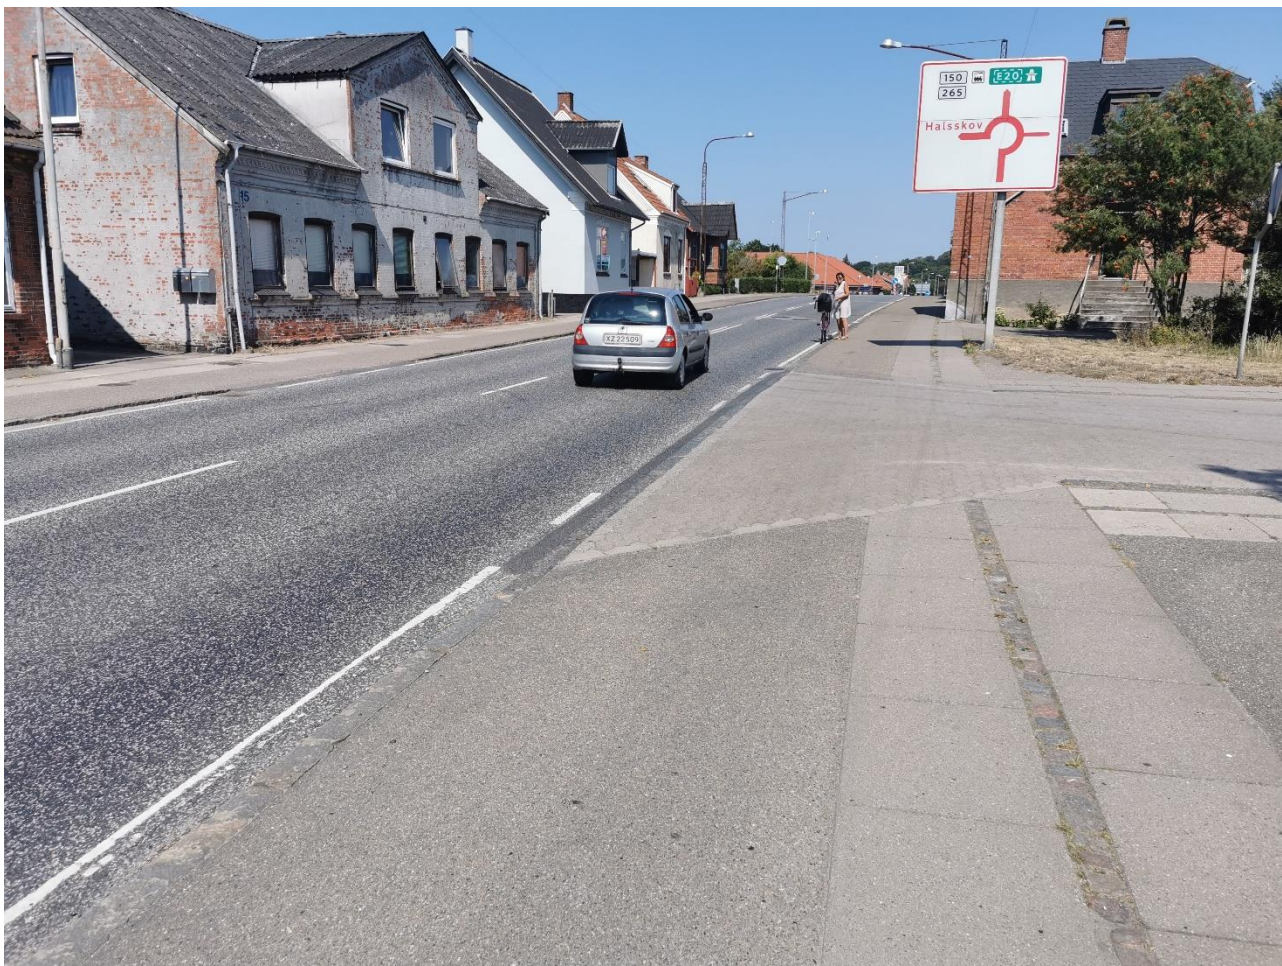
Langs med Tårnbyvej er der etableret cykelsti og fortov, som krydser flere sideveje hvor cykelstien og fortovet afbrydes med anden belægning og hvor vejtilslutningen er meget dynamisk med lave kantstensopspring og brede vejtilslutninger. Denne udformning øger risikoen for ulykker mellem bløde trafikanter og ind- og udkørende biler.

Figur 6: Cykelstier bør føres helt igennem med asfalt og der bør være højere op- og nedkørsel for biler for at reducere hastigheden i krydsningerne ved sidevejene.

Alle cykelstier og fortove forbi sideveje bør føres igennem som overkørsler med henholdsvis asfalt og flisebelægning og der skal etableres minimum 7-10 cm kantstensopspring for biler ved både til- og frakørsel.

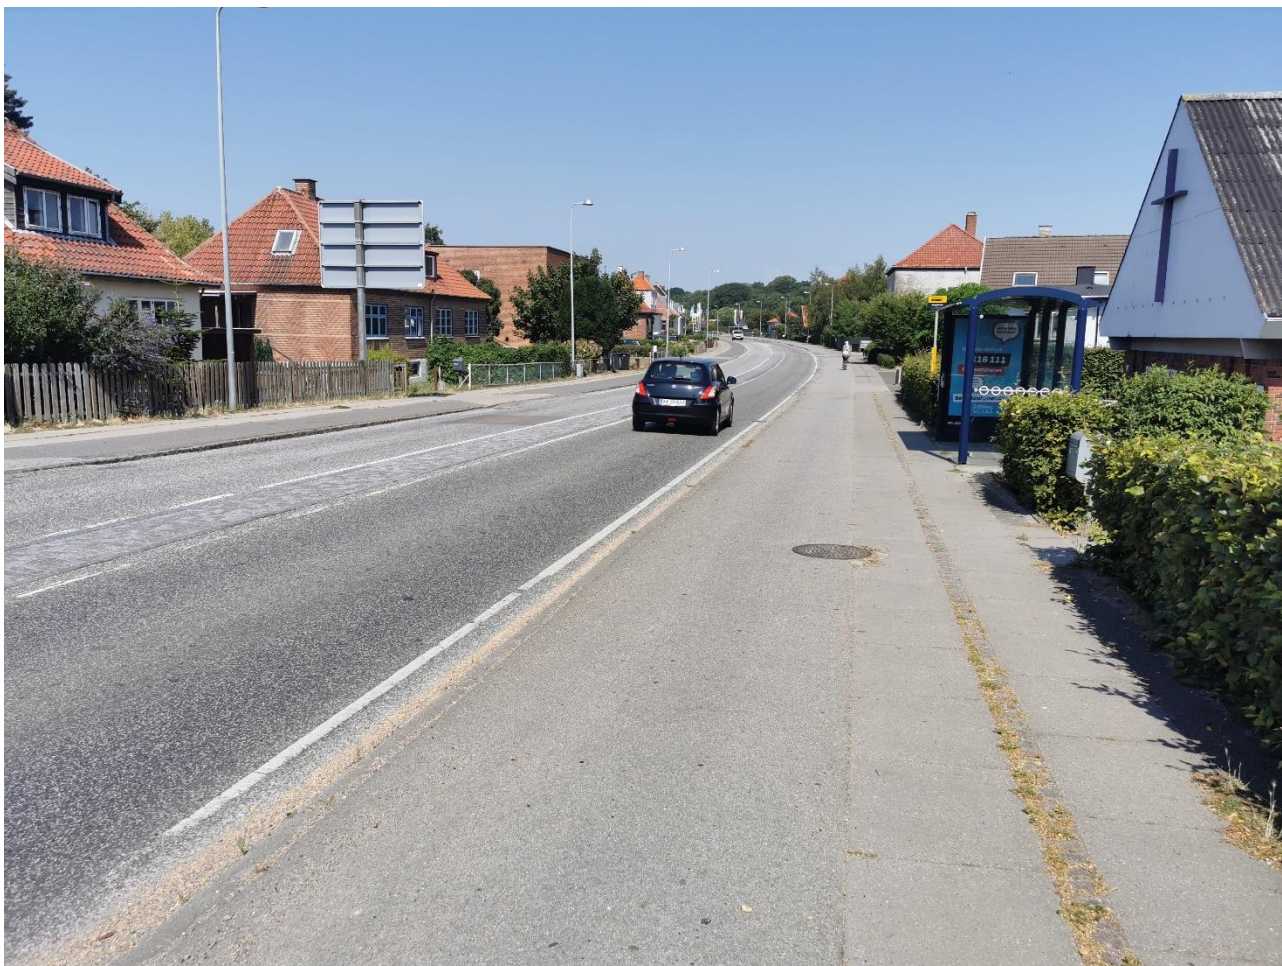
Flere steder er der etableret fremrykkede busholdepladser, der bevirker at biler fristes til at overhale over på modsatte kørebane, når bussen holder stille. Dette udgør et generelt sikkerhedsproblem for kollisioner mellem modkørende køretøjer og ikke mindst risiko for at påkøre krydsende fodgængere i den blinde vinkel af bussen.

Figur 7: De fremrykkede busholdepladser frister biler til at overhale når bussen holder stille på kørebanen.

Det bør undersøges om ikke der ved de eksisterende fremrykkede busholdepladser kan etableres egentlige buslommer, der ikke påvirker den øvrige trafik, når bussen holder stille.

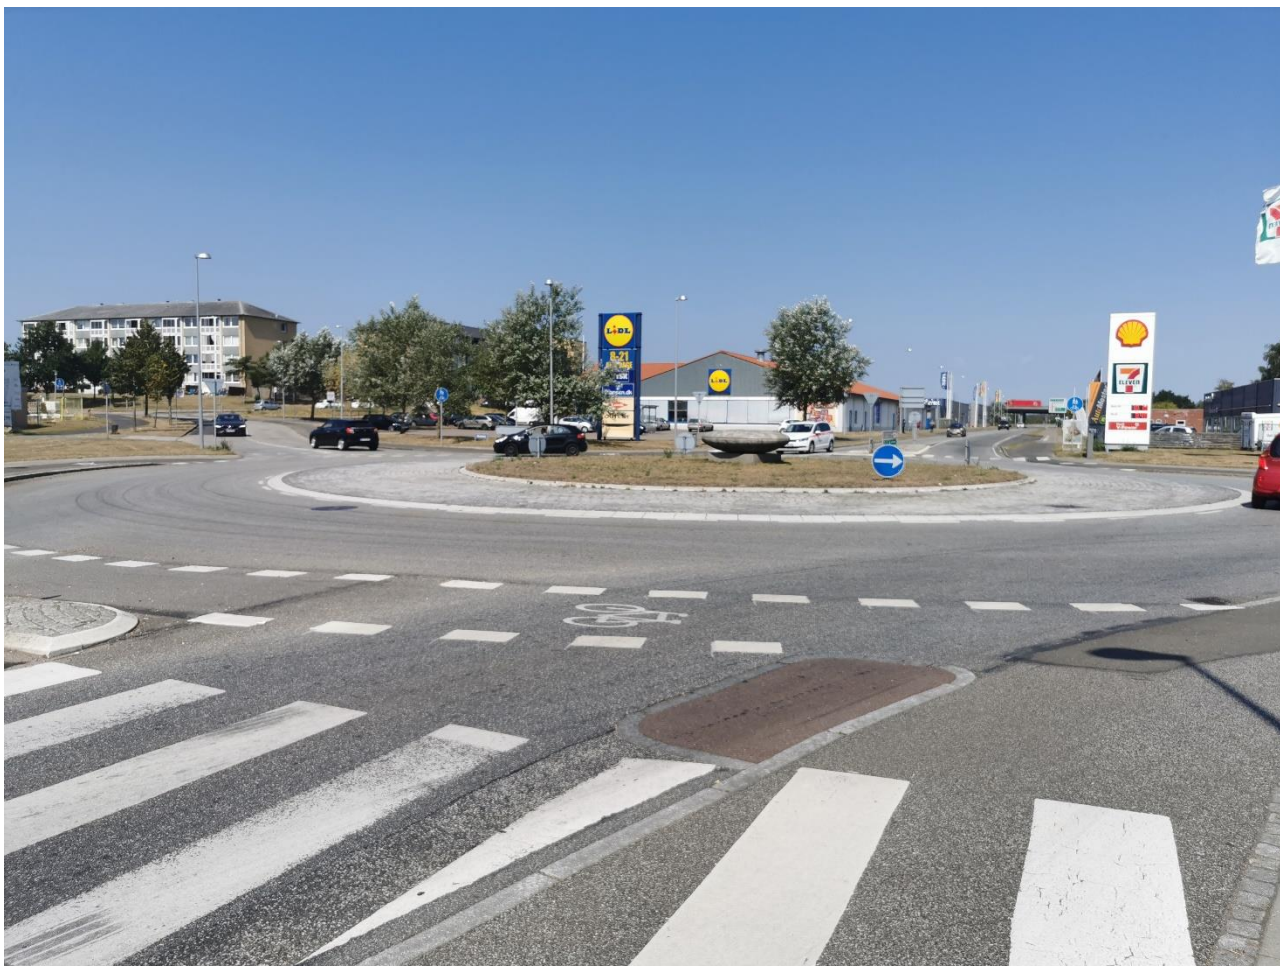
Rundkørslerne på hele strækningen er etableret med lav midterø, hvilket udgør en sikkerhedsmæssig risiko for alle trafikanter. Ifølge undersøgelsen "Sikkerhedseffekter af rundkørsler" august 2013 øges sikkerheden markant i rundkørsler for alle trafikanter ved etablering af en høj midterø, der både bidrager til at synliggøre rundkørslen samt til at indsnævre de indkørende trafikanters synsfelt mod potentielle konfliktsituationer.

Figur 8: Alle rundkørsler på strækningen er etableret med lav midterø, hvilket øger uheldsrisikoen.

Midterøen hæves til minimum 2 meter. Kan eventuelt opnås ved beplantning med tæt beplantning, som er tæt hele året. F.eks. bøgepur eller alternativt med placering af markant kunst.

Bygherre er desuden ved at etablere bump ved ind- og udkørsel på udvalgte rundkørsler på strækningen. Dette vurderes som et positivt bidrag til trafiksikkerheden og kan med fordel udbredes til alle rundkørsler på strækningen.

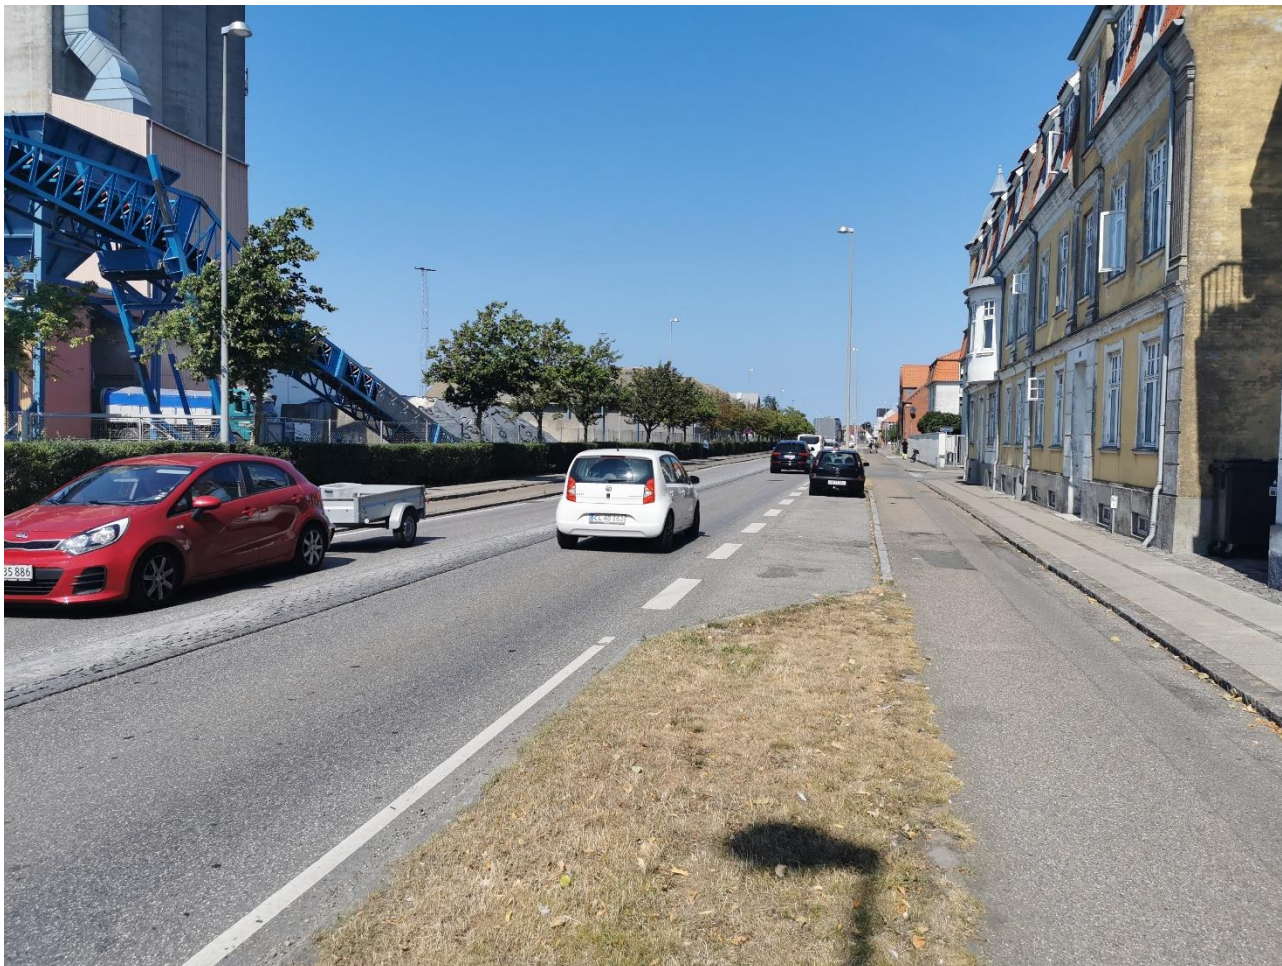
Flere steder på strækningen er der etableret kantstensparkerings uden supplerende sikkerhedsafstand til cyklisterne. Udover cyklisternes risiko for at ramme en åben bildør udgør parkerede biler op til sideveje altid et sikkerhedsmæssigt problem fordi de tager oversigten for svingende trafik.

Figur 9: Parkerede biler mod cykelstien giver en øget ulykkesrisiko.

Ved etablering af kantstensparkering skal der sikres minimum 50 cm sikkerhedsafstand ind mod cykelstien ligesom at gældende Vejreglers krav om oversigtsarealer skal sikres ved ikke at placere parkering for tæt på sidevejene.

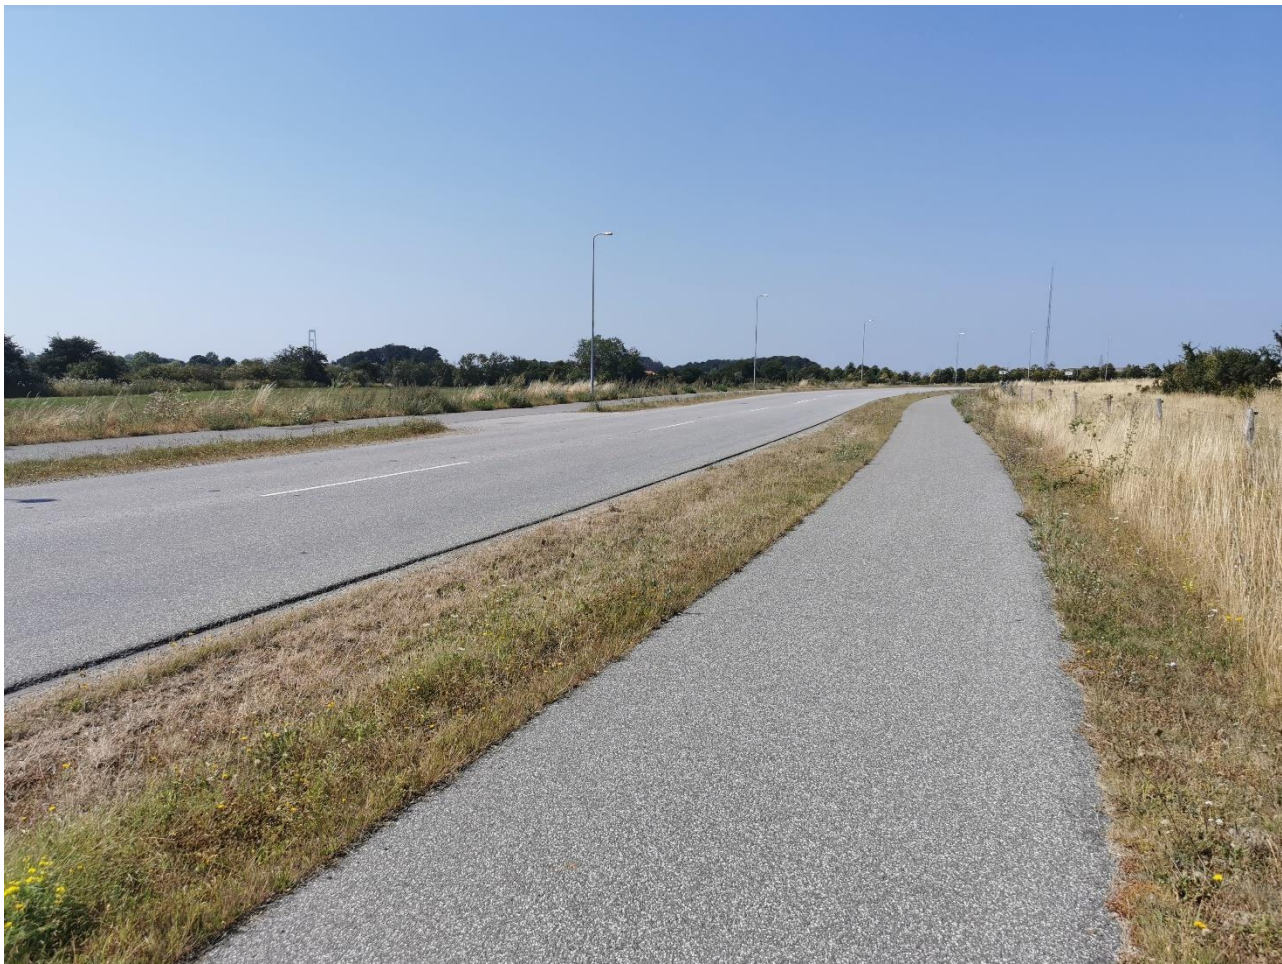
Den enkeltrettede cykelsti langs Tårnborgevej på østsiden er ikke belyst på hele strækningen.

Ud over den utryghed det kan udløse at færdes langs stien uden belysning kan det være et decideret sikkerhedsmæssigt problem, når cyklister i de mørke timer blændes af modkørende biler med langt lys. Selv med gode cykellygter vil det i disse situationer være svært at kunne se eventuelle sving og knæk på stien.

Figur 10: Der mangler belysning for cyklister på østsiden af Tårnborgevej.

Det bør overvejes at etablere egentlig belysning langs hele cykelstien. Som et alternativ til belysning kan overvejes etablering af soldrevne LED brikker på cykelstien.

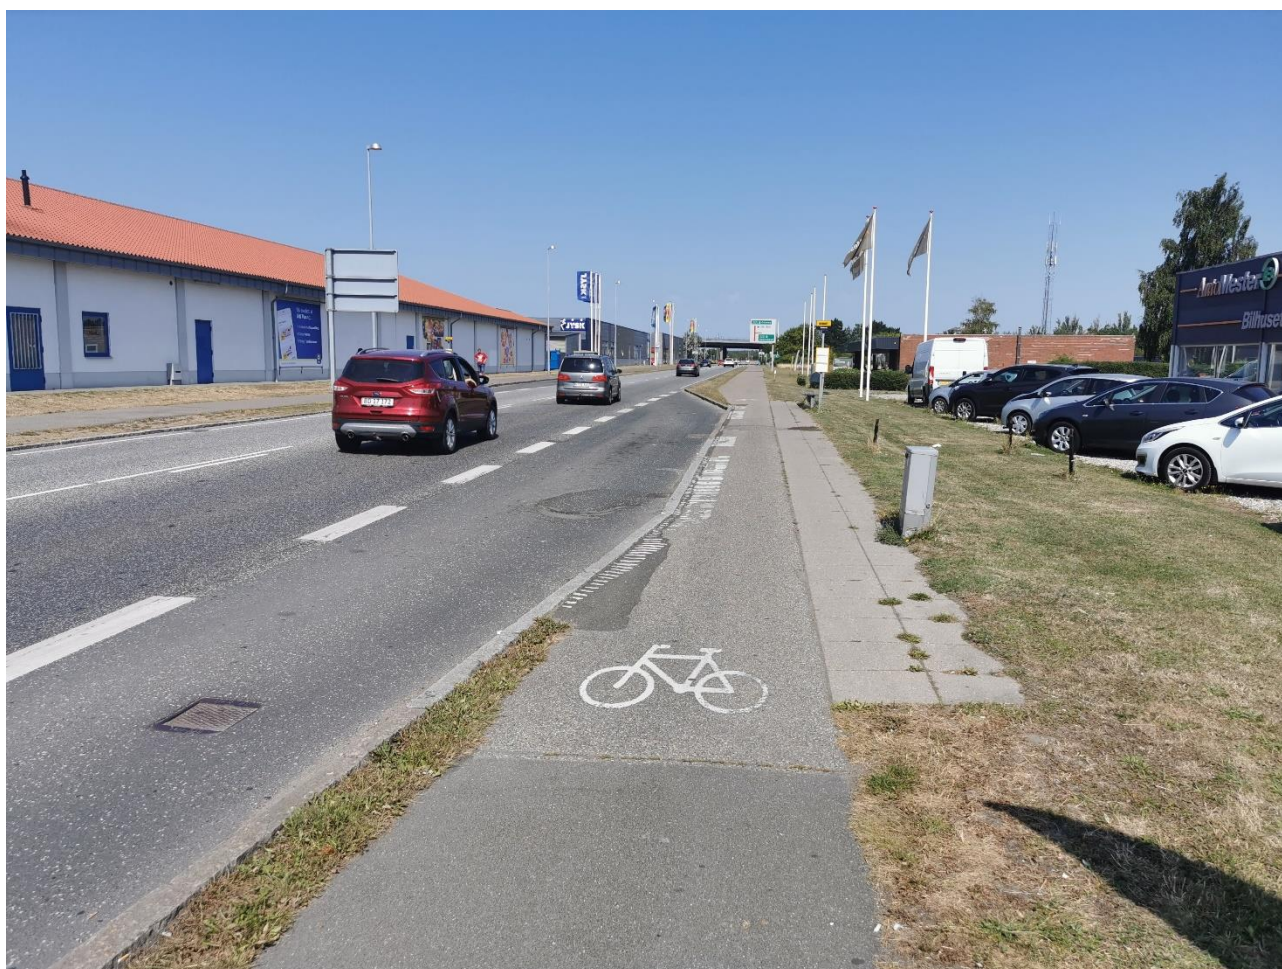
Ved busholdepladsen på Tårnbjergvej ud for Bilhuset Korsør er cykelstien ført imellem buslomme og venteareal/fortov. Ud over at cykelstien indsnævres udgør de uklare vigepligtsforhold mellem cyklister og udstigende buspassagerer en forhøjet ulykkesrisiko.

Figur 12: Den smalle cykelsti og de uklare vigepligtsforhold udgør en ulykkesrisiko mellem cyklister og udstigende buspassagerer.

Det bør undersøges om ikke cykelstien kan trækkes bagom ventearealet i fuld bredde således at konflikten mellem udstigende buspassagerer og cyklister elimineres. Samtidigt sikres der god fremkommelighed for cyklister – også når bussen holder ind.

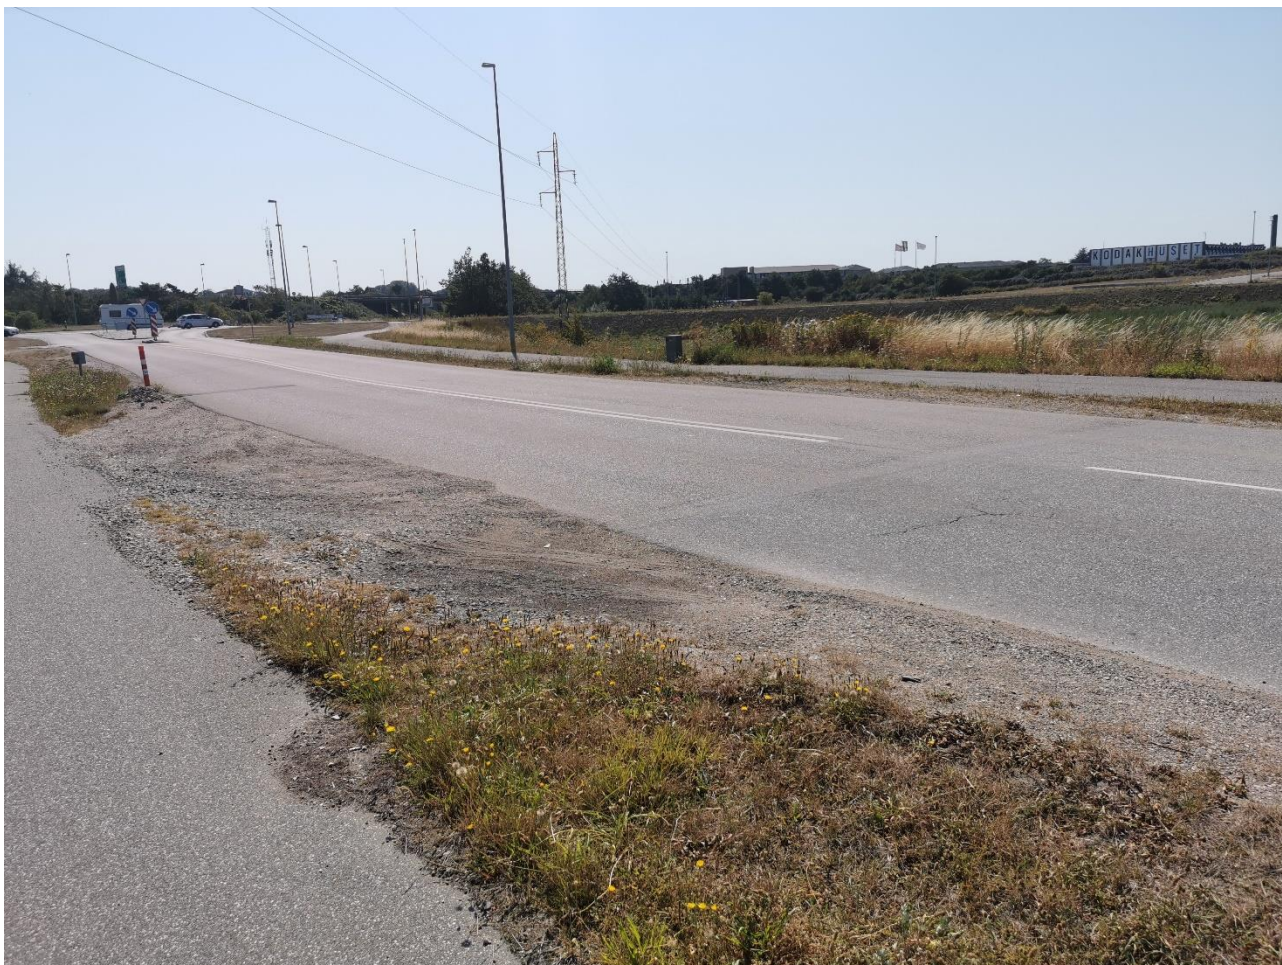
På Tårnborgvej umiddelbart efter rundkørslen Tårnborgvej/Energivej/Motorvejen er der spor efter mange u-vendinger – se figur 12. U-vendinger på frie strækninger udgør en øget ulykkesrisiko.

Det bør undersøges om skiltning og vejvisning i rundkørslen og langs motorvejen er tilstrækkelig og tydeligt nok afmærket.

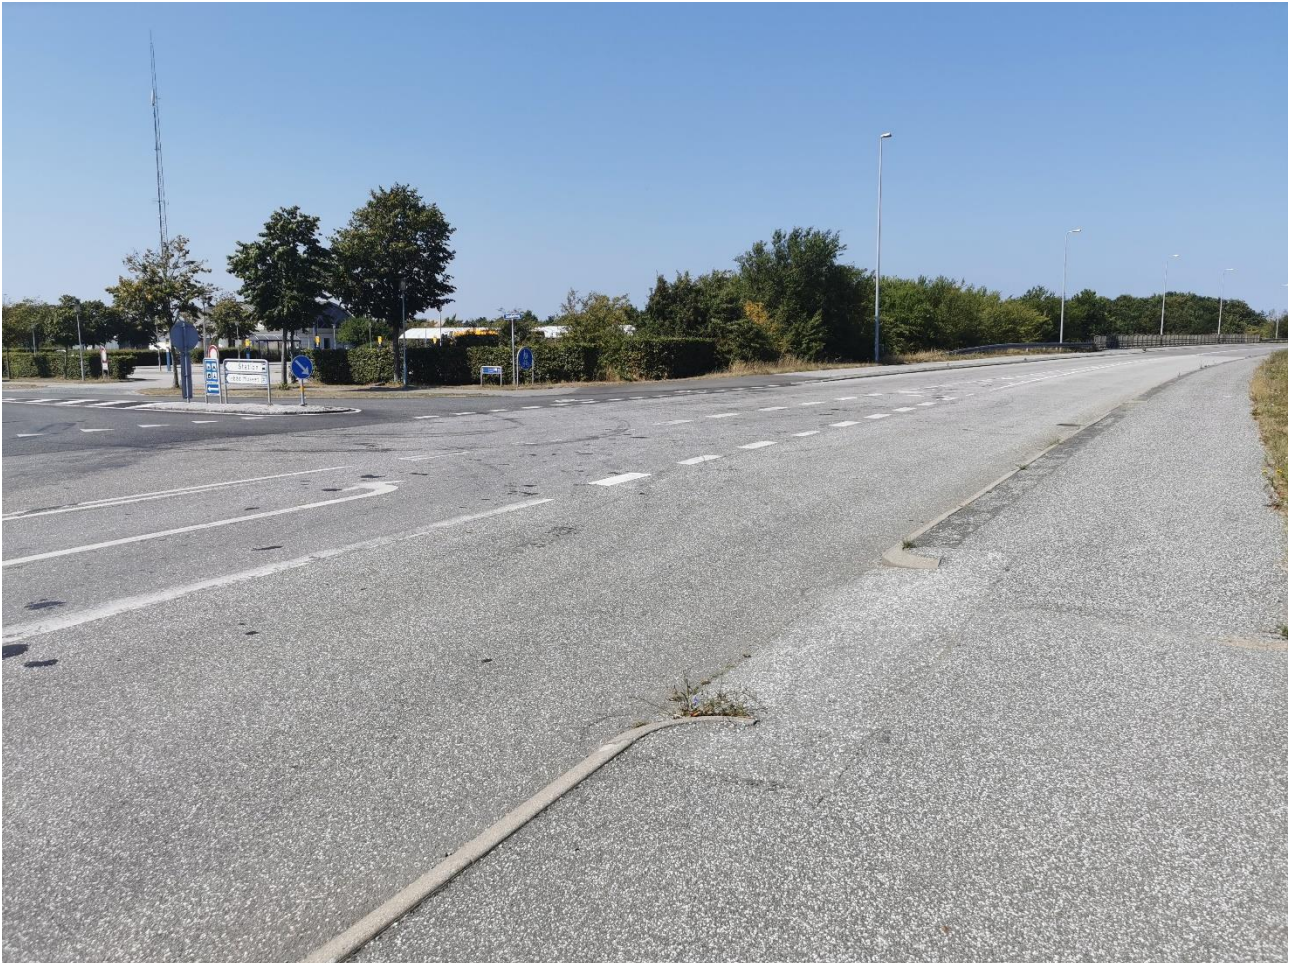
På Tårnborgvej ved Storebæltsvej er der ingen krydsningsfaciliteter for cyklister til og fra Korsør Station.

Figur 13: Ved Tårnborgvejs krydsning med Storebæltsvej mangler der krydsningsfaciliteter for cyklister.

Der bør etableres minimum 2,5 meter bred støttehelle for krydsende cyklister.
