# SLAGELSE KOMMUNE

## DALMOSEHALLEN TILSTANDSREGISTRERING

Juni 2023

# DALMOSEHALLEN

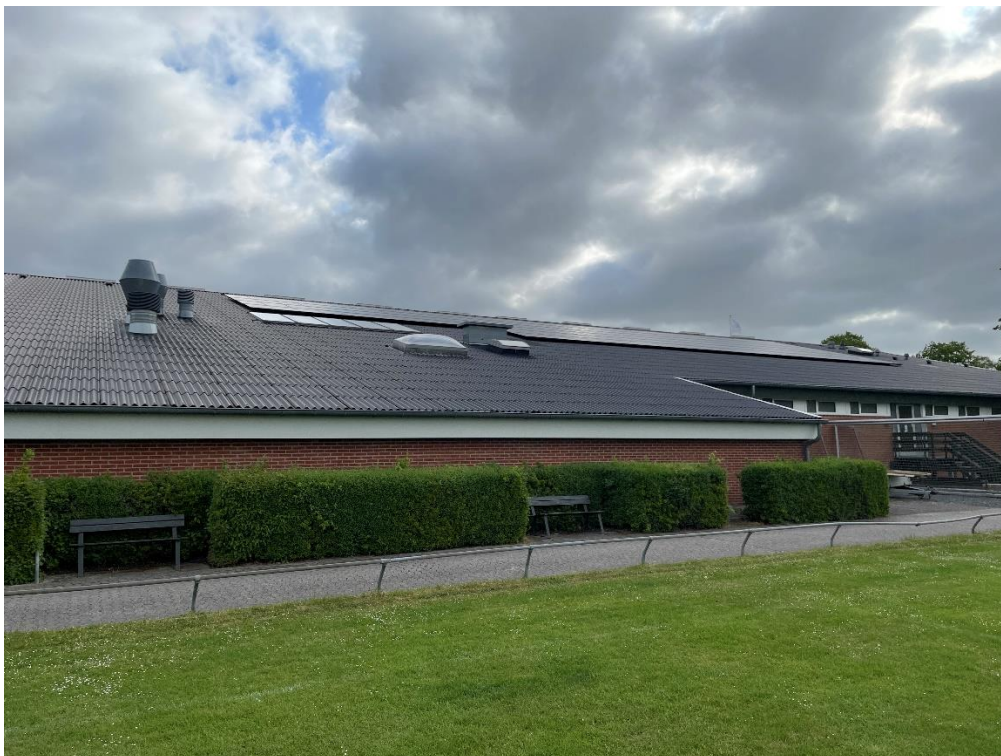
Bølgeeternittaget på hallen er i generelt dårlig stand og har været utæt 6 gange i 2022. Utætheder der giver vandskader (følgeskader) på idrætsgulvet mm. Taget er fra 2009/10 og efter det oplyste er lagt forkert med manglende udluftning under pladerne og for spinkel konstruktion. Bølgeeternittaget over gymnastiksalen blev udskiftet i 2022. Taget bør udskiftes indenfor en kort årrække og årsagen til revner i pladerne skal elimineres. Vinduerne og døren på 1.sal i den østlige gavl er fra 1976, slidte, udpinte og tjenlige til udskiftning. Der er sætningsrevner i facader mod syd. Facade mod nord er blevet fuget op i 2022 pga. murbier. Her slår sokkelpuds fra flere steder.

Hallens bølgeeternittag, hvor tagplader revner

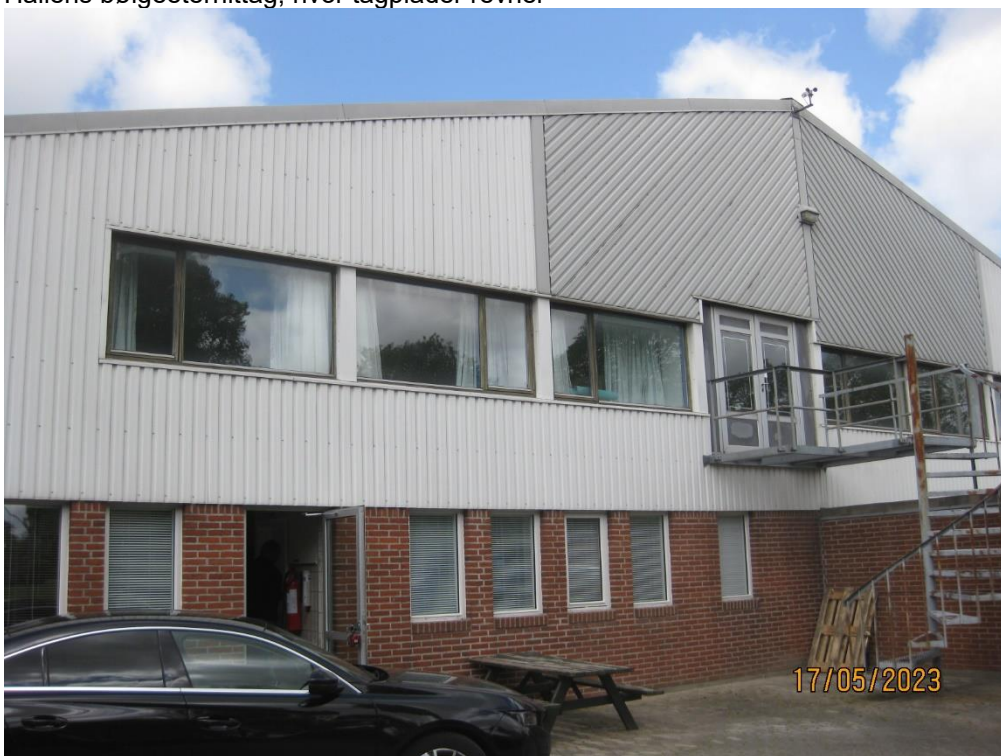
Ældre vinduer på 1.sal (Multirum mm.)

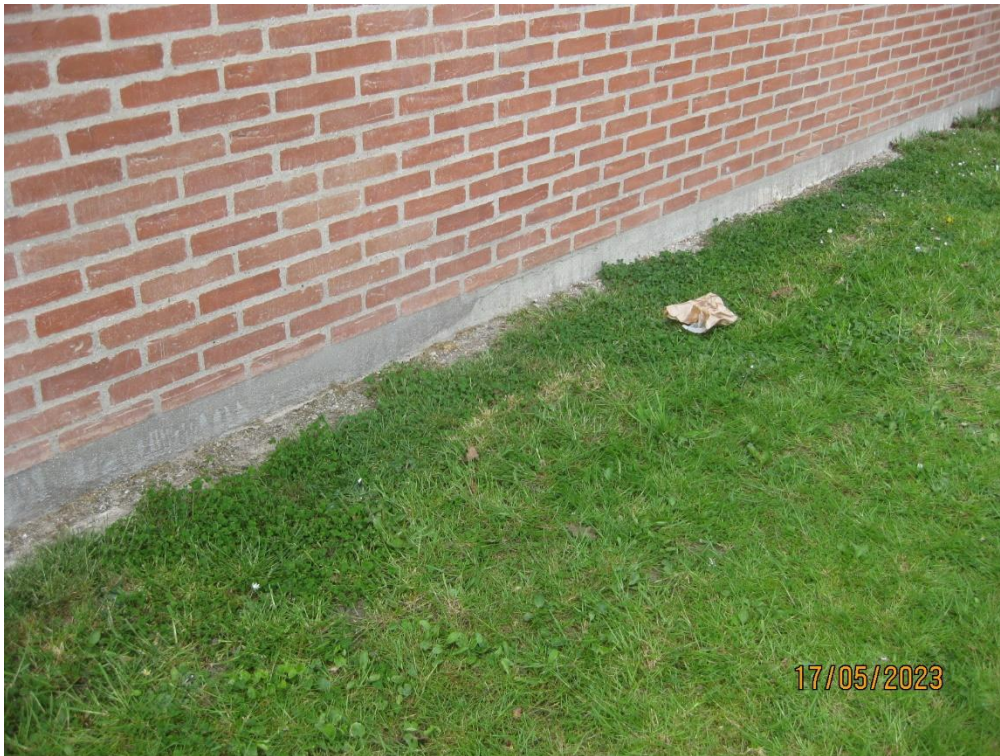
Murværk er blevet opfuget efter murbier. Sökkelpuds falder af flere steder langs nordside.

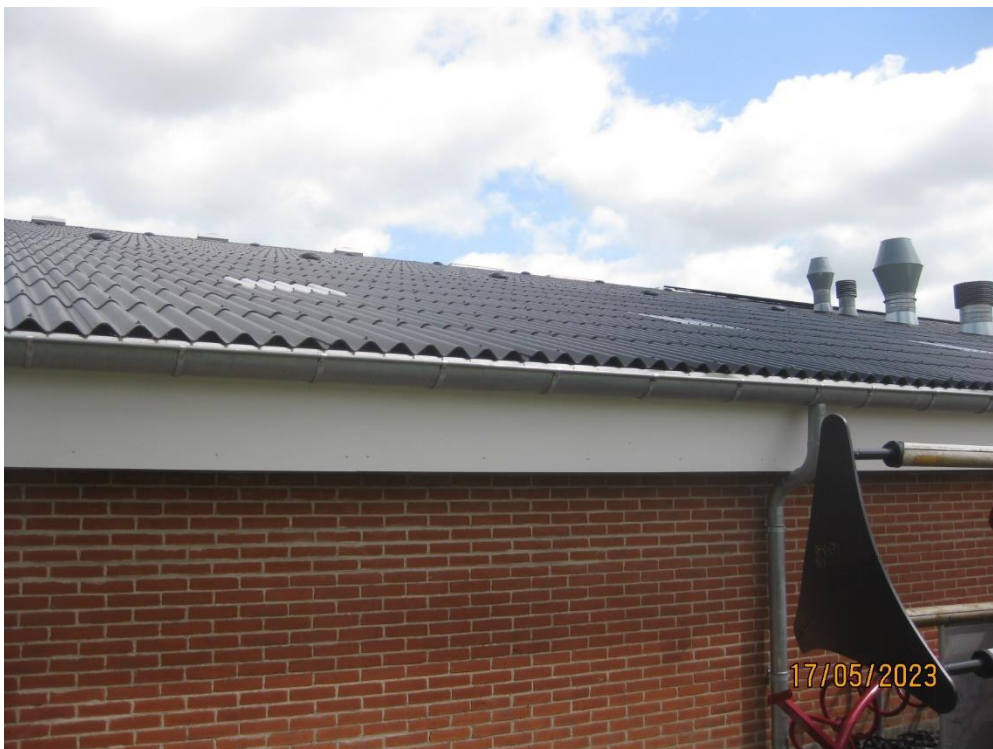
Nyere tag på gymnastiksalen fra 2022

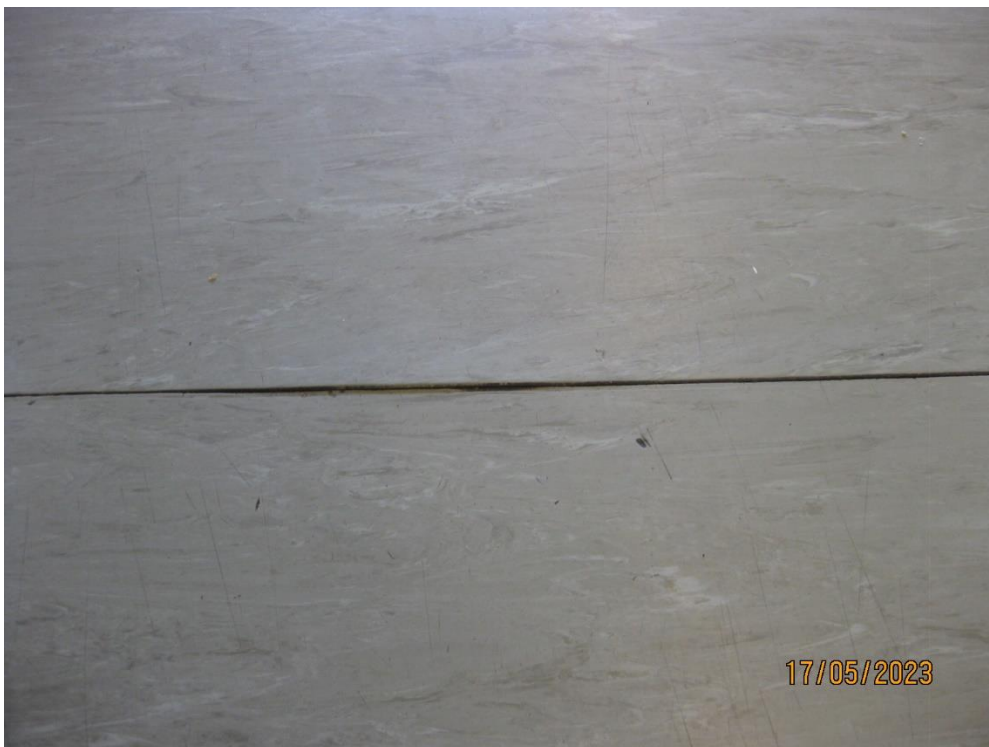
Slidt linoleum og defekt svejsning i køkken

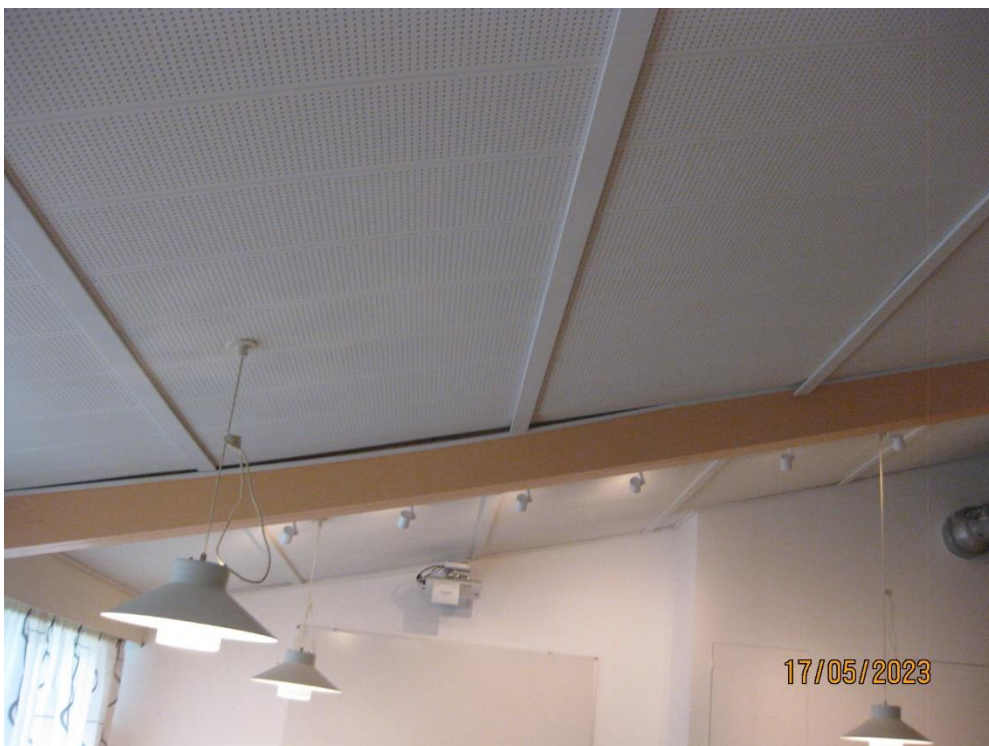
Ældre akustikloft med løse lister i cafeen

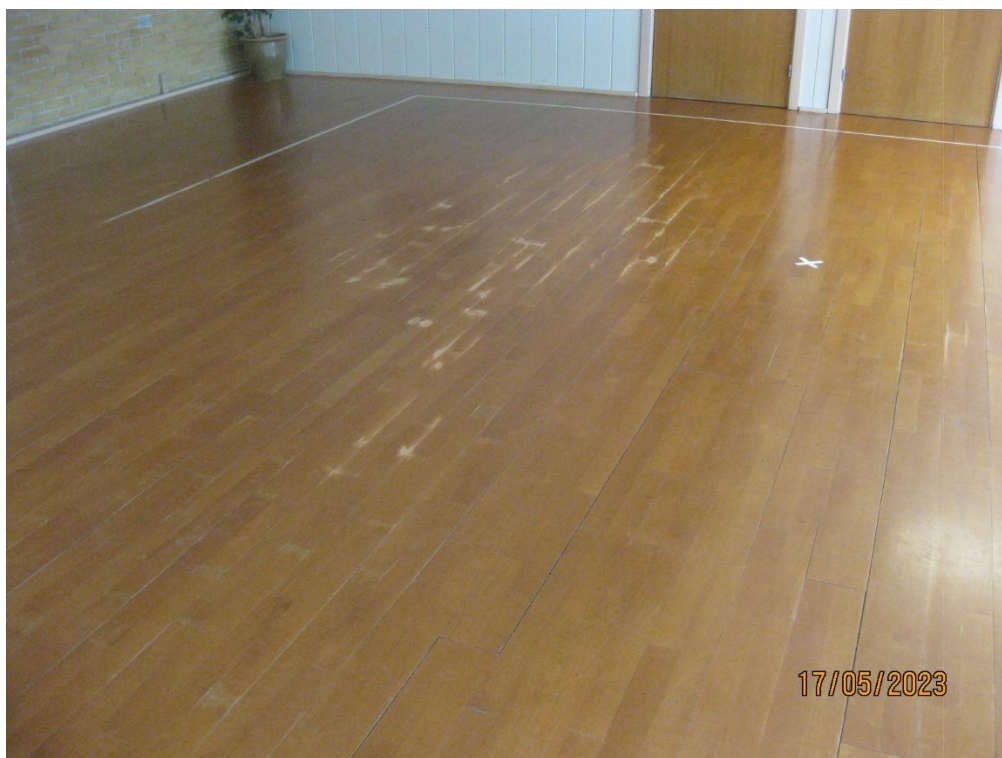
Vandskadedt gulv i Multirum på 1. sal

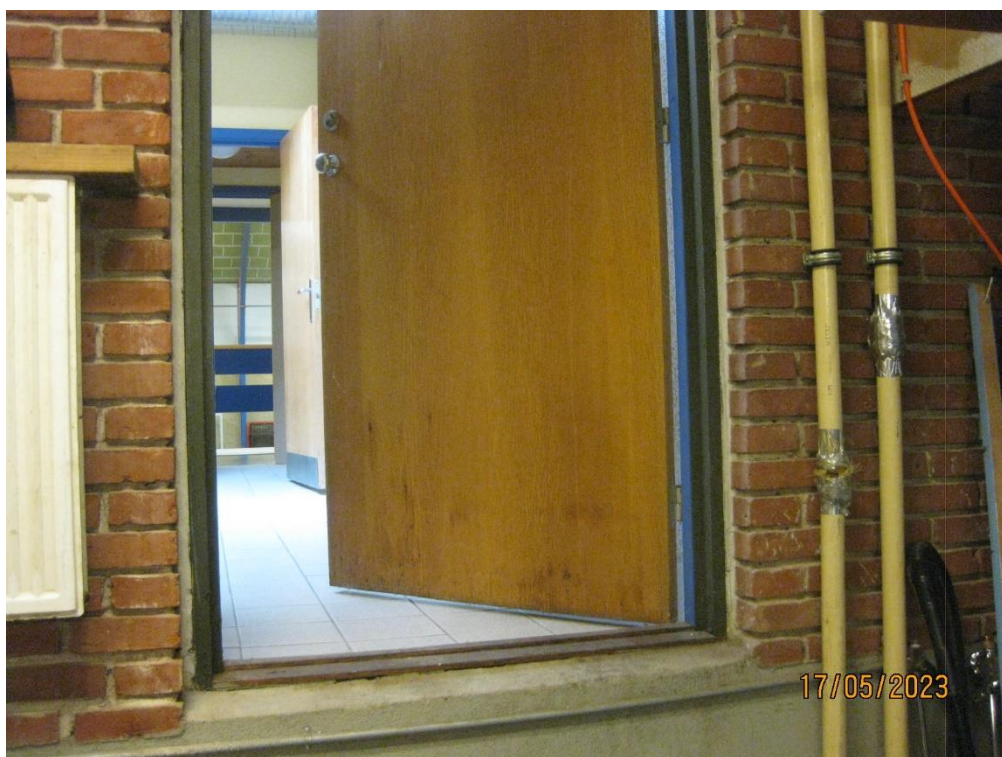
I omklædning nr. 6 skal døren mod redskabsrum afblændes eller gøres forsvarlig. Der er et trin ned på ca. 1 m og dette udgør en personrisiko.

"Flugtvejsdør" i omklædning 6 til redskabsrum har et trin ned på ca. 1m. Dette skal der findes en løsning på snarest, da det kan udgøre en personrisiko.

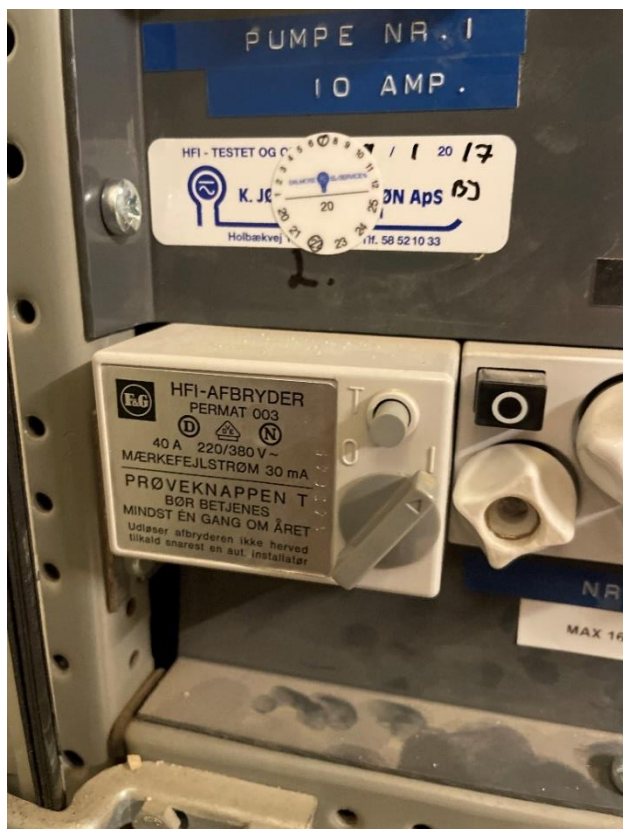
HFI relø som bør skiftes til HPFI

HFI-relæer, bør udskiftes til HPFI. Ved udskiftning af lyskilder til LED skal det efterkontrolleres at lækstrømme er inden for gældende krav.

Anbefalinger: Udskifte HFI relæer til HPFI-relæer og inst. af SPD

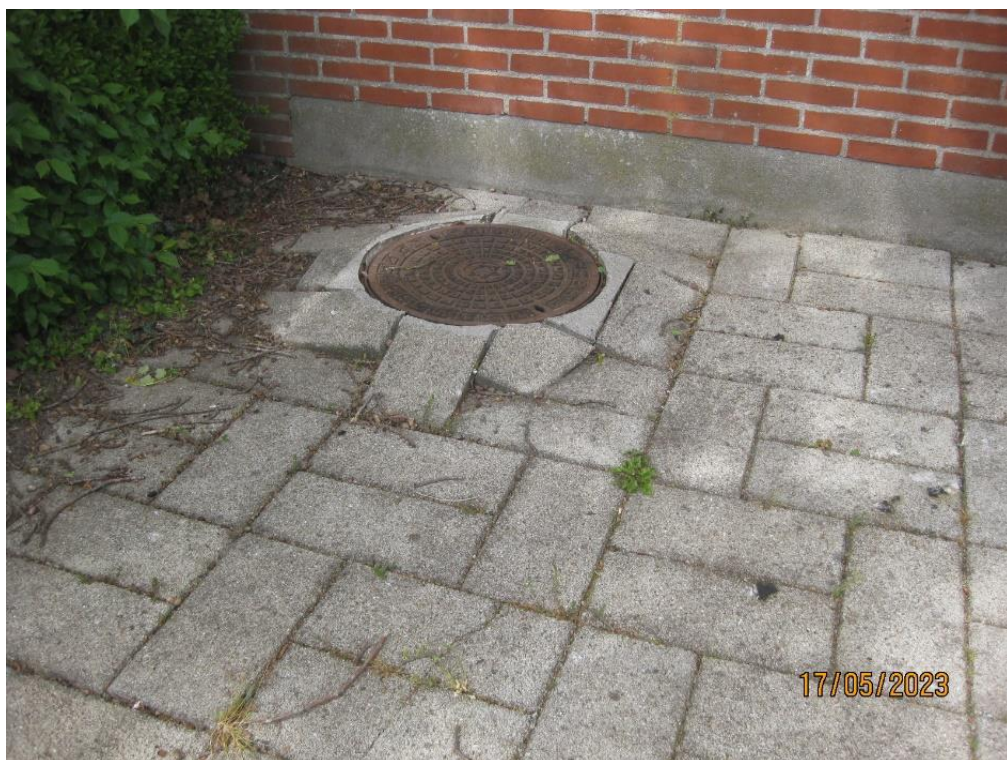
Kraftig sænkning ud for kantine, og problem med tilstopning

Der er behov for inspektion af kloak ud for kantinen, hvor der er tegn på sætning. Dette prissættes i FM3 med en opretning

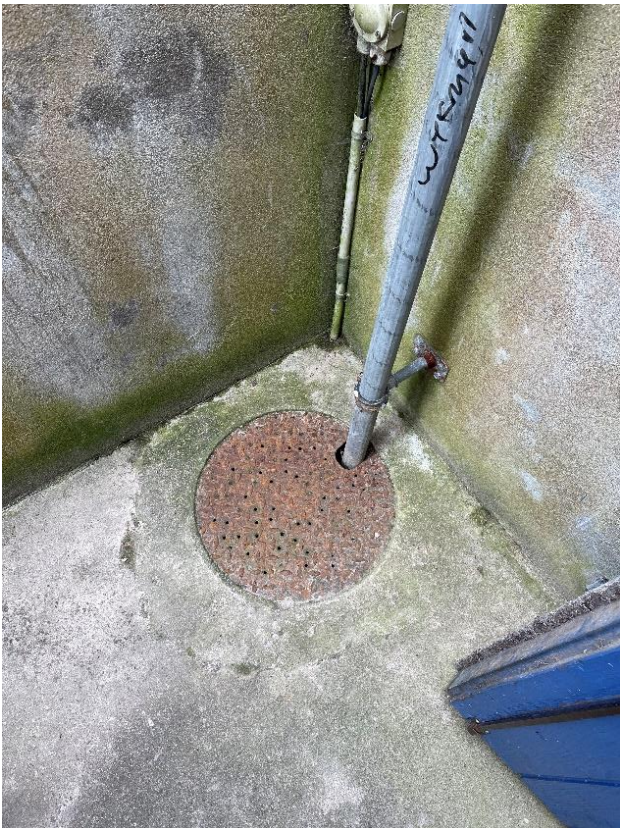
Pumpebrønd som bør forsynes med alarm og nyt dæksel, med bedre vandgennemtrængning

Ved indgang til hal er der grundet terræn niveauforskel afsat pumpebrønde i skakte. Disse brønde skal have nye dæksler med større åbninger, og pumpearmer skal tilsluttes CTS. Pumper skal efterses jævnligt.
