Slagelse Boligselskab
- Fremtidens selskab for dig

Minihelhedsplan 2019

AFD. 2

Projekt for gennemførelse af renovering

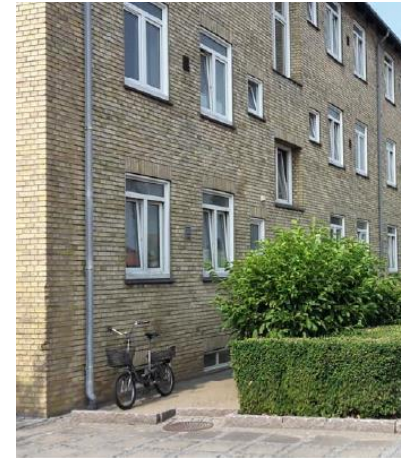
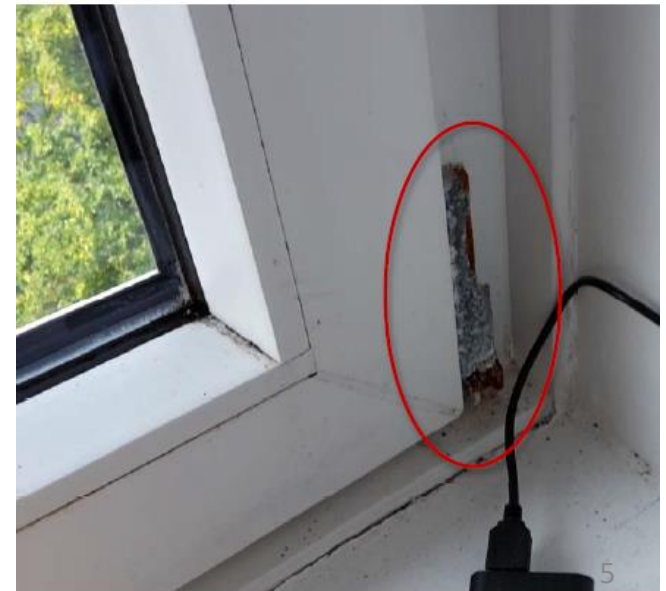
Vinduer er skiftet i 1998 og er altså 21 år gamle. Vinduerne er i plast med termoruder.

- Flere af beslagene er udtjente.
- Nye tætningslister mellem ramme og karm kan være at skaffe fremadrettet.
- Termoruder har en holdbarhed på ca. 20 år, så man må forvente at der skal skiftes en del over de kommende år.
- Udvendige fuger er i rimelig god stand, men har en levetid på ca. 15 år, så man må forvente snarlig udskiftning.
- Vinduerne lever energi- og komfortmæssigt ikke op til nutidens standard. Der er en energibesparelse i at skifte vinduerne nu.

- Vinduer og døre udskiftes til nye træ/alu vinduer.
 - Vinduer i klasse A, der er energi optimeret med 2 eller 3 lag glas
 - Udvendig alukappe der er vedligeholdelsesfri
- Gode argumenter
 - Varmetabet begrænses betydeligt
 - Nye tætte fuger
 - Trækgener undgå
 - Sikkerhedsmæssigt bedre end de gamle

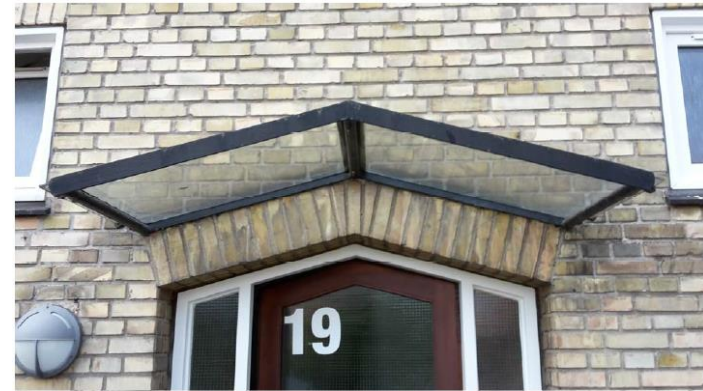
Er de oprindelige udført i træ med en flot overdækning udført i glas og metal.

Er en arkitektonisk flot detalje som bør renoveres og bevares.

Foto 5: Opgangsdør under glasbaldakin. Dørpartier fremstår flotte og i god stand

Døre males og tætningslister udskiftes.

Baldakiner slibes ned og males. Glastag udskiftes i nødvendigt omfang.

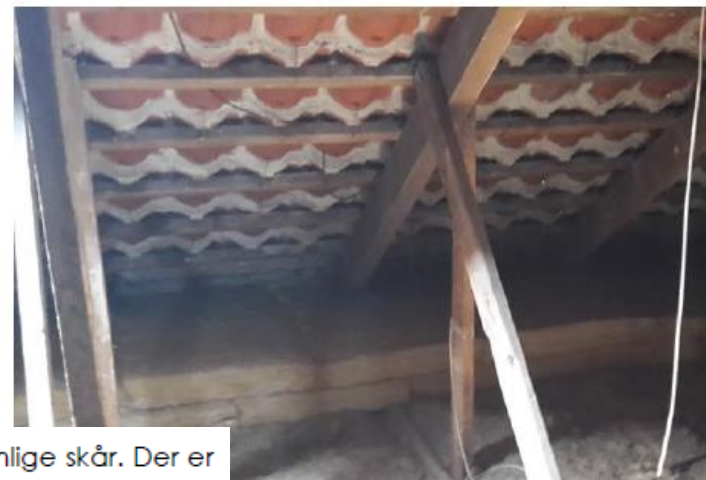
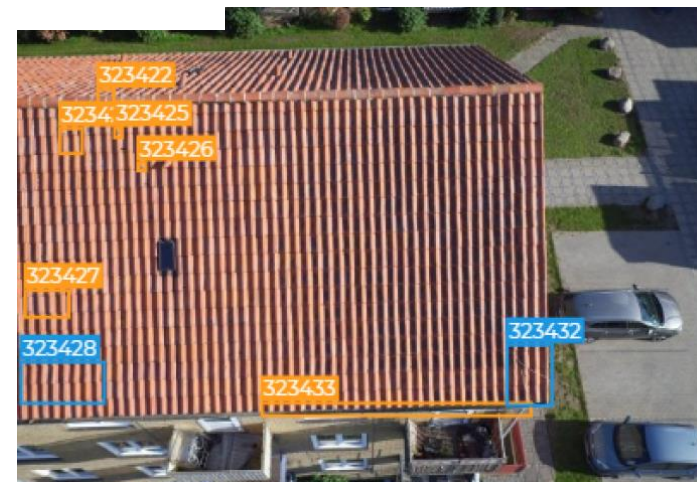
Taget er det oprindelige tag. Det er tegltage med understrygning indvendigt af mørtel.

Tagbelægningen er af røde tegl af ældre dato, men ligger fint og fast uden synlige skår. Der er næsten ingen gennembrydninger af aftræk, skorstene og lign. i tagfladen, hvilket reducerer risikoen for utætheder. Tagbelægningen har en forventet lang restlevetid.

Der er foretaget droneflyvning der har konstateret enkelte revner i tagsten – disse kan udskiftes nemt i forbindelse med at man har stillads op i forbindelse med reoveringen.

Nyere tagrender og tagnedløb af plast er i god stand.

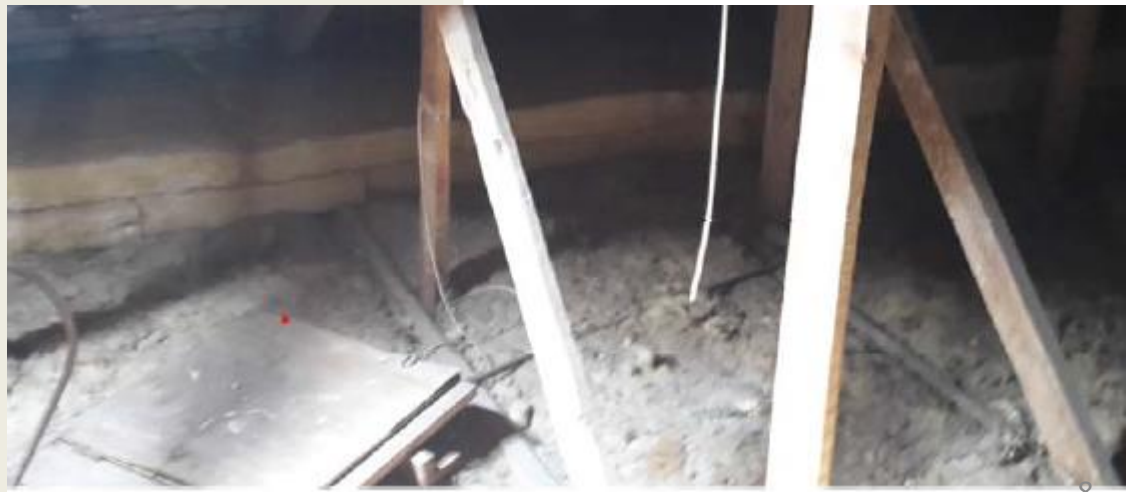
Tagrum er meget svært at komme til. Der mangler gangbroer ude ved tag og loftlem er lille og svært at komme til.

Eksisterende isolering er i en meget dårlig forfatning – trådt ned og beskidt.

Man bør etablere ordentlige forhold for driftspersonalet der skal tilses loft og lave reparationer på tag og understrygning. Der mangler isolering.

Der isoleres op til dagens standard med 400 mm isolering.

Der udføres gangbro af brædder både i midten og ude langs tagbelægning så der er nem adgang til at drifte tagfladen.

Der monteres egnet loftlem for nem adgang til tag.

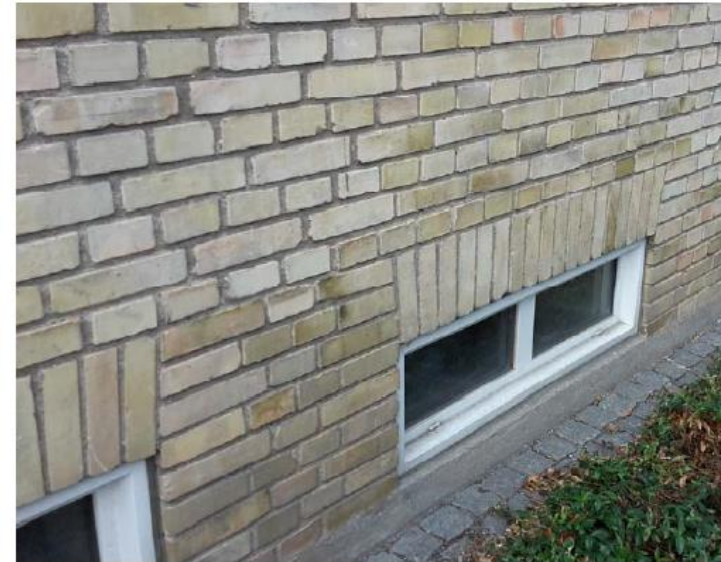
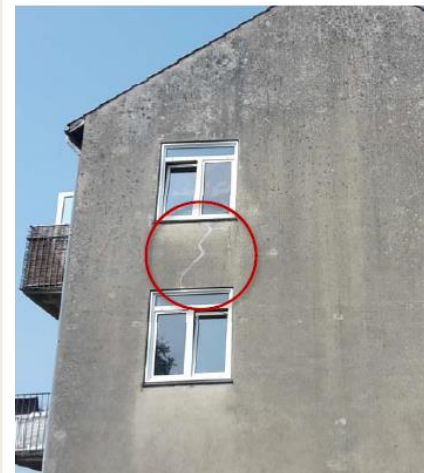
Facader og gavle er udført i blankt murværk i gule sten.
En enkelt gavl er pudset i grå puds hvor der er enkelt revne.

Ellers er facader og gavle og sokkelpuds i fin stand uden byggeskader.

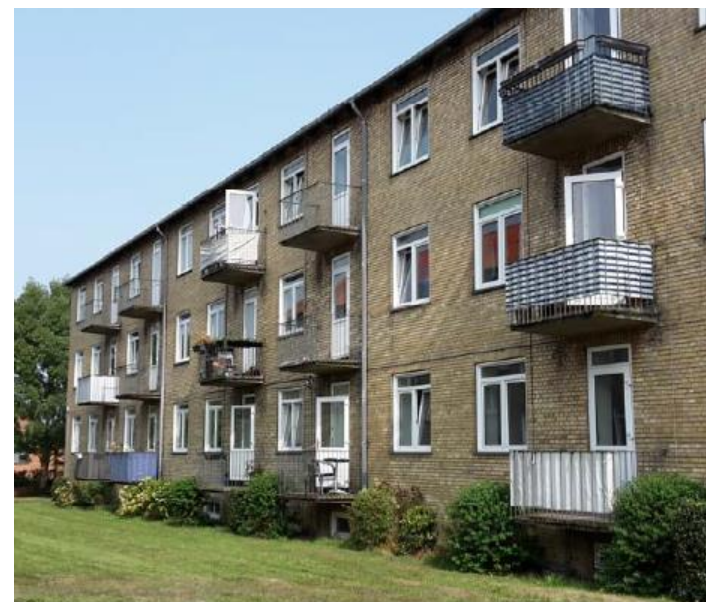
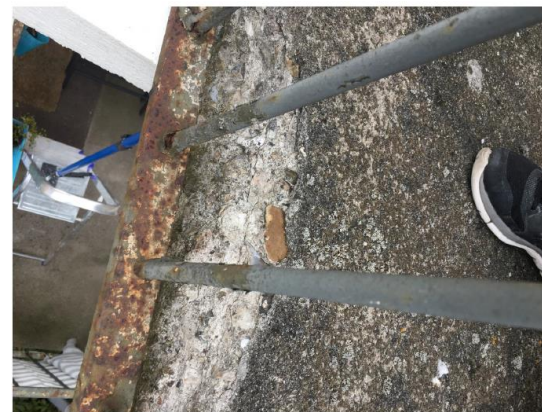
Altaner er udført af beton som altanplade og med rækværk af malet jernkonstruktion.

Betonplader er undersøgt grundigt og der er lavet 4 boreprøver som er undersøgt på laboratorium af Teknologisk Institut. Både beton og armeringsjern er undersøgt grundigt og følgende er konklusionen fra instituttet:

Altanerne må antages at have udtjent deres værnepligt. En reparation vil kun give en begrænset levetid, hvorfor vi må anbefale en udskiftning.

I mellemtiden bør altanerne holdes under observation for revner og afskalninger som kan bevirke en forceret nedbrydning af altanen.

Da altaner er udtjente og da tilstanden på sigt kan betyde at man ikke længere kan benytte dem, foreslås det at de skiftes. Her ses et forslag til hvordan nye altaner kunne se ud.

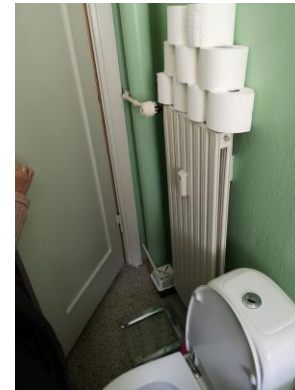
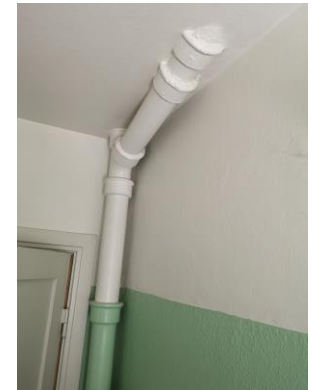
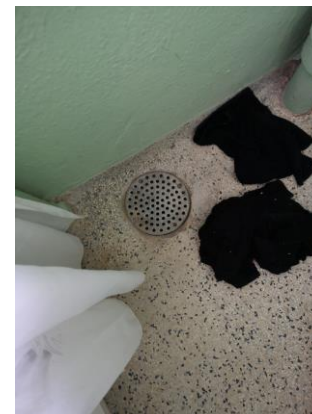
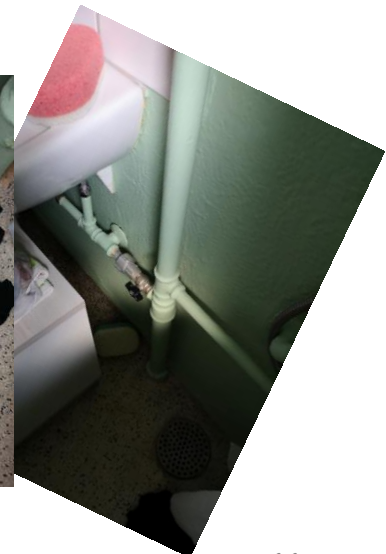
Badeværelser er der generelt intet gjort ved og de står som oprindeligt.

Malede vægge, synlige rør, terrazzogulve, ingen udluftning mv.

Absolut ikke tidssvarende standard.

- Nye vægge og nye lofter.
- Ny bruseniche med fliser.
- Gulve renoveres. Terrazzo slibes og poleres.
- Der er enkelte badeværelser hvor der er monteret væg- og gulvfliser på et tidspunkt. Disse bibeholdes og fliser repareres i nødvendigt omfang.
- Nye vand- og afløbsinstallationer, der også skal betjene køkkenet der ligger op af badeværelset.
- Nyt sanitet.
- Samlede håndværkerudgifter:

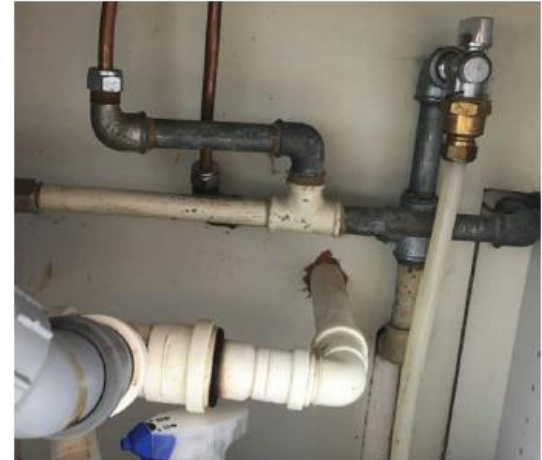
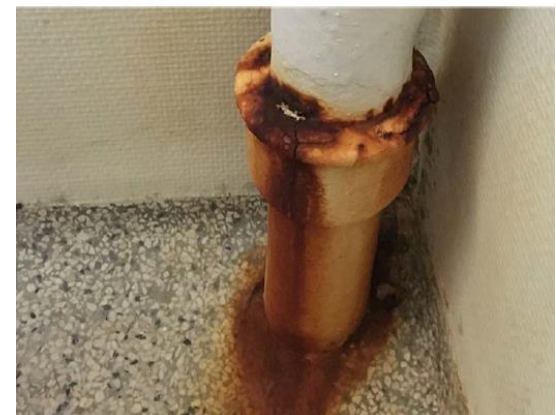
Koldt og varmtvandsrør er galvaniserede stålrør. Er de oprindelige med en del rørstykker hvor der er foretaget reparationer.

Afløb fra køkken og bad er de oprindelige støbejernsrør. Der er tydelige rusttæring og der er foretaget mange midlertidige reparationer med spændebånd mv.

Fælles for både vandrør og afløbsrør er konklusionen i tilstandsrapporten at levetiden er langt overskredet og en snarlig udskiftning er nødvendig.

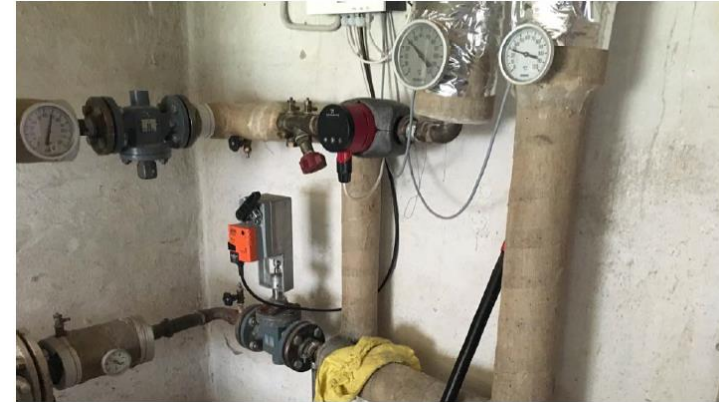
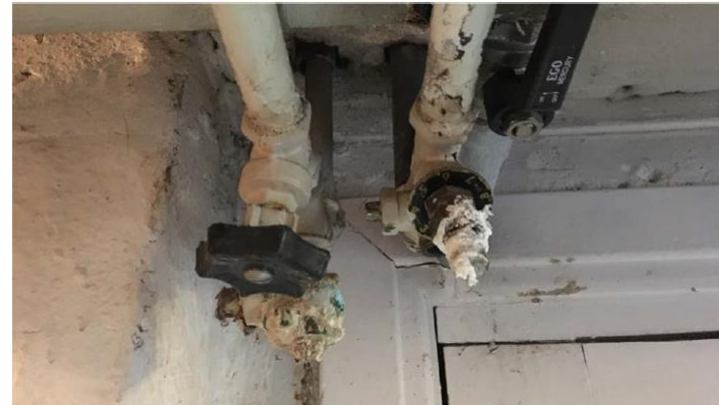
Installationerne i varmecentral er slidte og flere komponenter skal skiftes.

Ventiler, haner mv. er rustet sammen, virker ikke og skal skiftes

- Udskiftning af defekte og udtjente afspærringsventiler
- Udskiftning/reparation af defekt TD-regulator
- Reparation af isolering på rør og varmtvandsbeholder
- Malerbehandling af lærredsafslutning på rørintallationer og varmtvandsbeholder
- Rør- og ventilmærkning
- Udskiftning af afspærrings- og indreguleringsventiler på alle stigstrengene i kældre

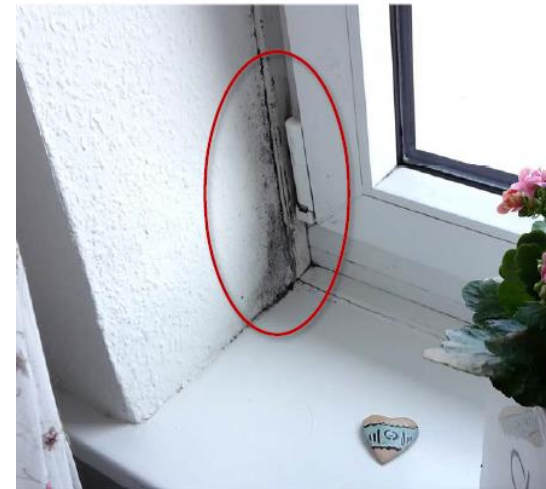
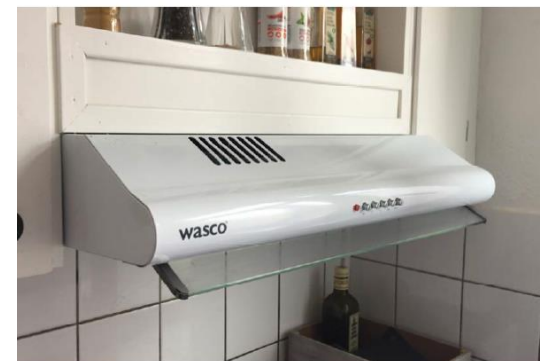
Der er ingen ventilation i boligen heller ikke på badeværelse. Eneste mulighed for udluftning er ved at åbne vinduet.

Der er i flere boliger konstateret skimmel pga. kolde overflader og ringe ventilation.

I køkken er der emhætter der med kulfilter, men uden aftræk til det fri, så fugtig luft forbliver i køkkenet.

Nyt ventilationssystem hvor der suges fra det fugtige badeværelse.

Der monteres nye emhætter med aftræk til det fri ud gennem facaden.

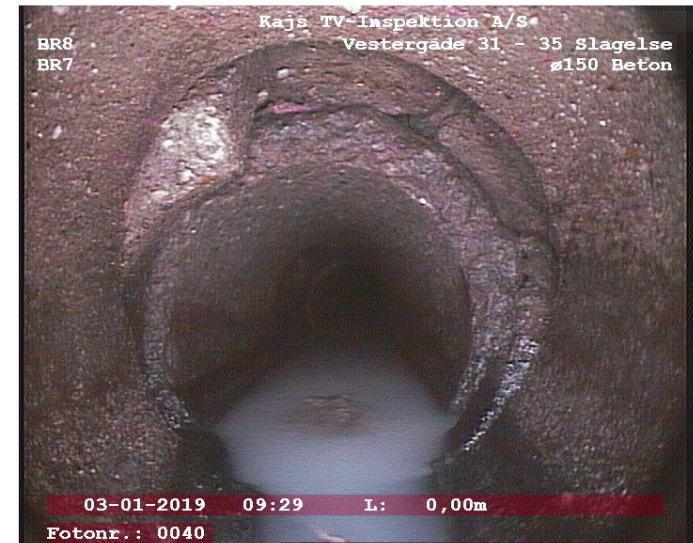
Kloaker er fra 1944 og dermed 75 år gamle. Kloaker af beton har typisk en levetid på 50 til 100 år alt efter hvordan de oprindeligt er lagt.

Der er udført TV-inspektion af samtlige rørstrækninger og der er fundet mange fejl og mangler bl.a. hov samlinger mellem rør er gået i stykker og hvor der således er adgang for rotter.

Størstedelen af de TV-inspicerede kloakstrækninger for begge blokke har et meget højt fysisk indeks.

De fysiske indeks på flere strækninger er mellem 9 og 10 hvilket indikerer at strækningen har akutte fejl, som omgående skal reparerer.

Generelt vurderet er kloaksystemet for begge blokke udtjent og skal udskiftes /renoveres komplet.

I forbindelse med renoveringen/udskiftning kan der som ved øvrige blokke foretages en separering af kloaksystemet i hhv. spildevand og regnvand.

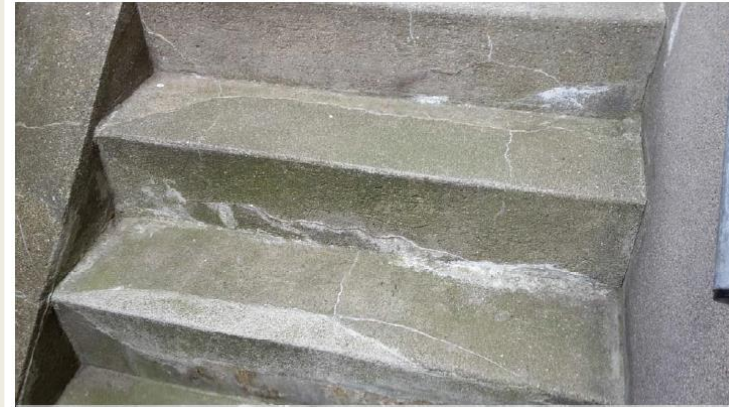
Der er udvendige kældertrapper i beton.

Der er revner og saltudtræk på grund af fugt.

Sammen med isolering af gavle udføres udvidelse og renovering af kældertrapper.
