RAPPORT VEDRØRENDE MILJØUNDERSØGELSE AF GODSBANEBYGNING

Søndre Stationsvej 30, 4200 Slagelse

Dato: 03-09-2015

Rapport vedr. miljøundersøgelse af bygningen på Søndre Stationsvej 30, 4200 Slagelse.

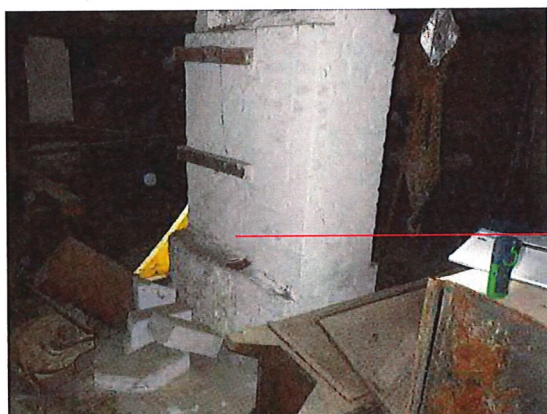
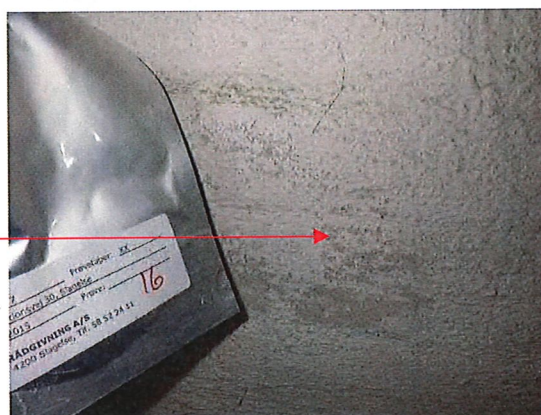
Der er konstateret indhold af PCB eller bly, svarende til forurenede affald i to af malingsprøverne fra pudsede vægge i bygningen (P16 og P19).

#3 Område for P16.

#4 P16.

I prøverne P17 (vægmaling i kælder) og P18 (maling i vindueslysninger) er der ikke konstateret indhold af PCB eller bly over grænseværdierne. Der kun dog ikke ses synlige forskel i vægmalingen og da indholdet ligger tæt på grænseværdierne og der er konstateret PCB og bly i tilsvarende maling i P16 og P19, vurderes det, at alle malede tunge vægge bør behandles og bortskaffes som forurenede. Det vurderes, at malingen skal afrenses ved nedbrydning af væggene. Arbejdet skal foretages med relevante arbejdsmiljømæssige hensyn og afrenset maling skal bortskaffes som forurenede affald indeholdende PCB og bly.

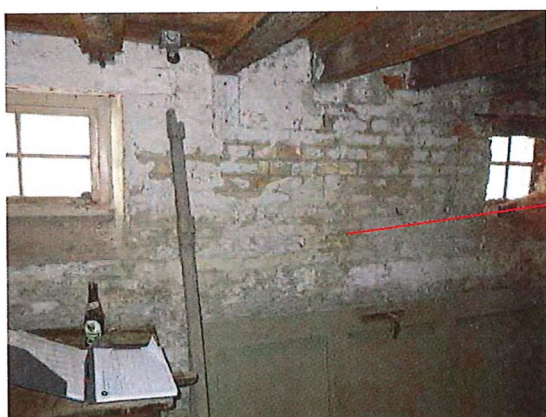
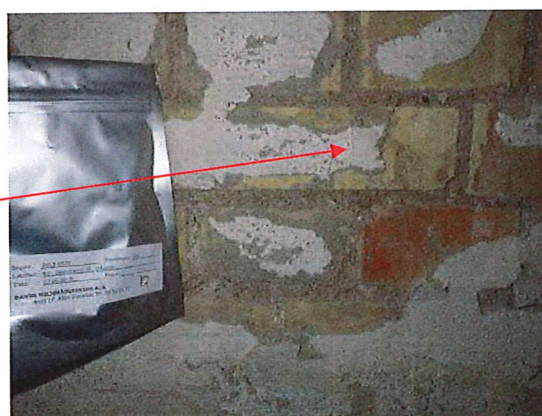
#5 Område for P17.

#6 P17.

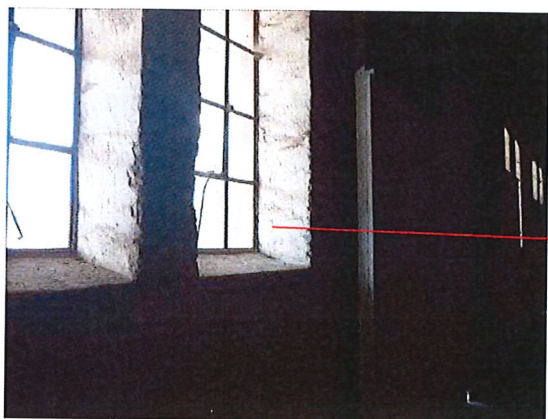
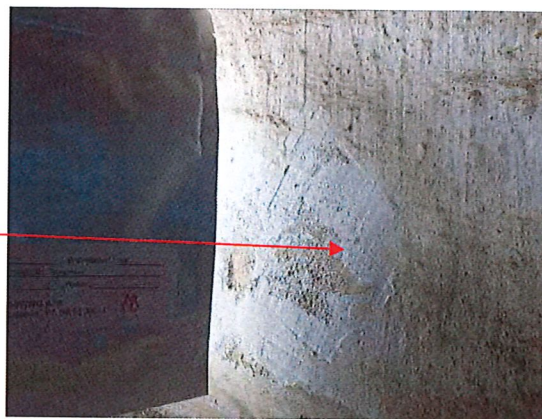
#7 Område for P18.

#8 P18.

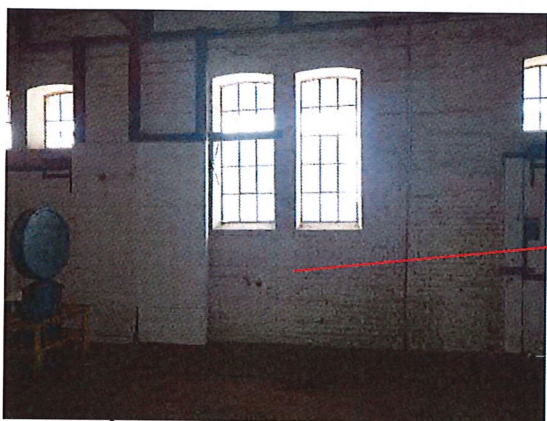
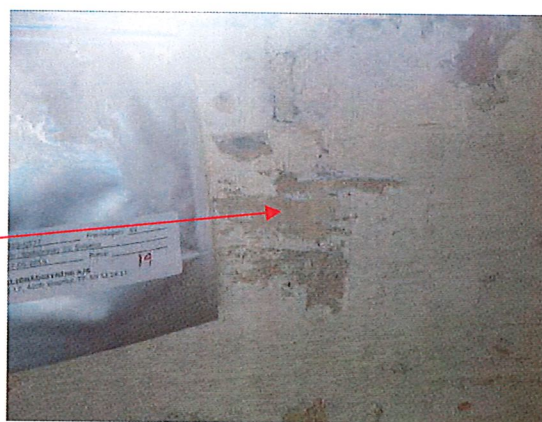
#9 Område for P19.

#10 P19.

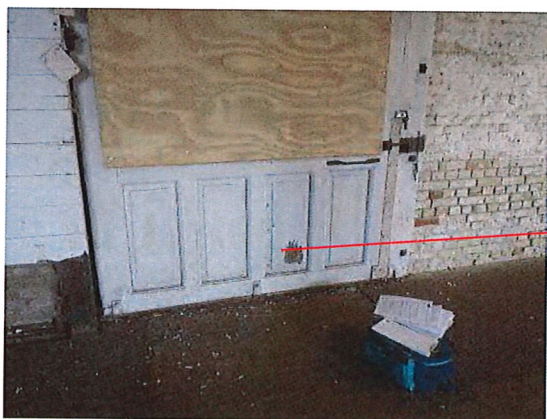
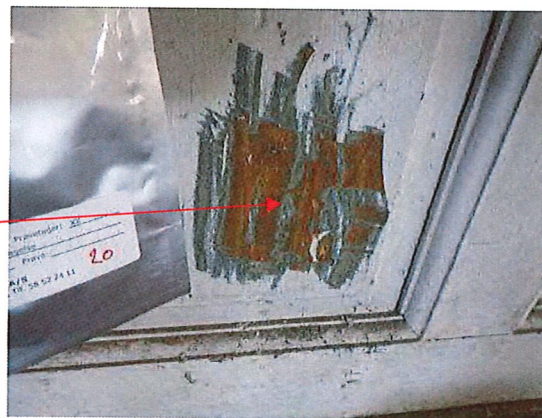
I prøverne udtaget af maling fra træportene og træbeklædningerne ved portene (P20 og P21) er der konstateret indhold af PCB og bly svarende til farligt affald. Det vurderes, at alt malet træværk, kan nedtages hele og bortskaffes som farligt affald til godkendt modtager uden forudgående afrensning.

#11 Område for P20.

#12 P20.

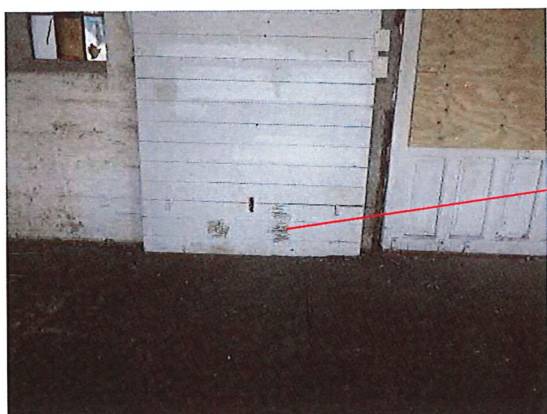
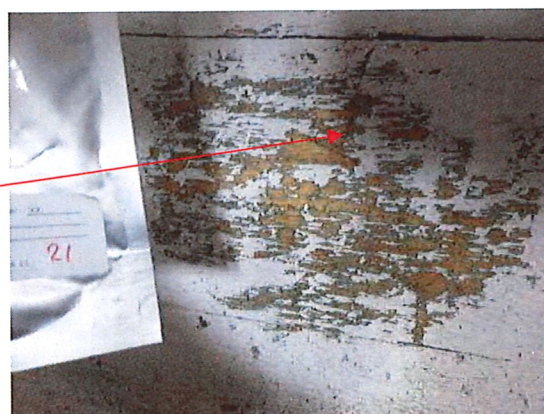
#13 Område for P21.

#14 P21.

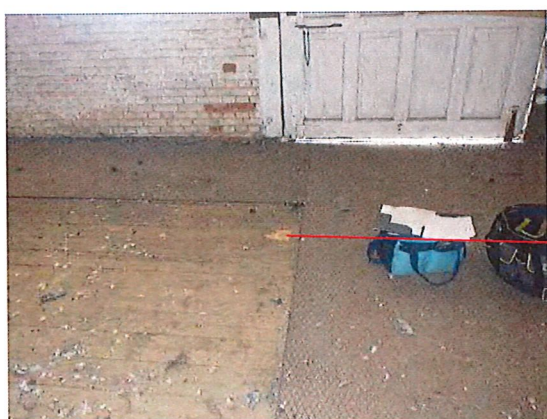
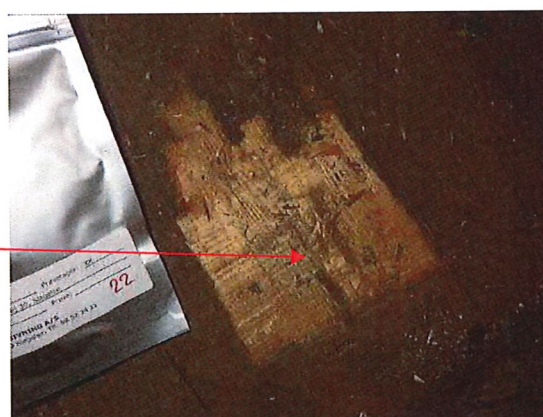
I prøven udtaget fra plankegulvet (P22), er der konstateret et mindre indhold af bly, cadmium og PAH'er, svarende til forurenede affald. Gulvplankerne bortskaffes, såfremt disse skal fjernes som forurenede affald til godkendt modtager.

#15 Område for P22.

#16 P22.

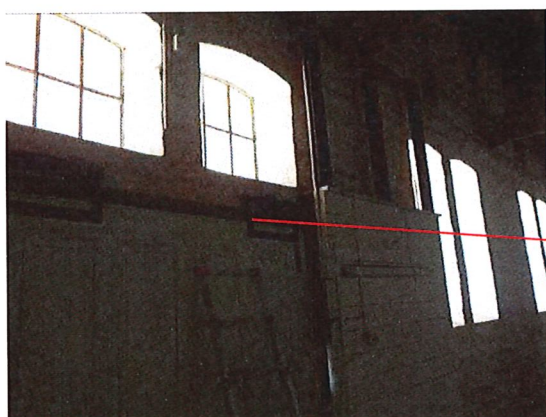
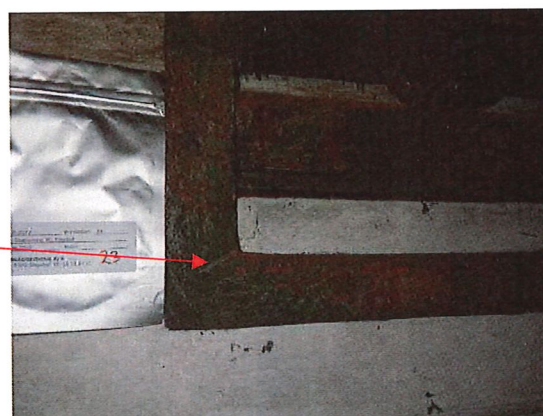
I prøven udtaget af malede metalbeslag ved portene (P23) er der, konstateret indhold af PCB og bly svarende til farligt affald. Det vurderes, at malede metalbeslag, kan nedtages hele og bortskaffes som farligt affald til godkendt modtager uden forudgående afrensning.

#17 Område for P23.

#18 P23.

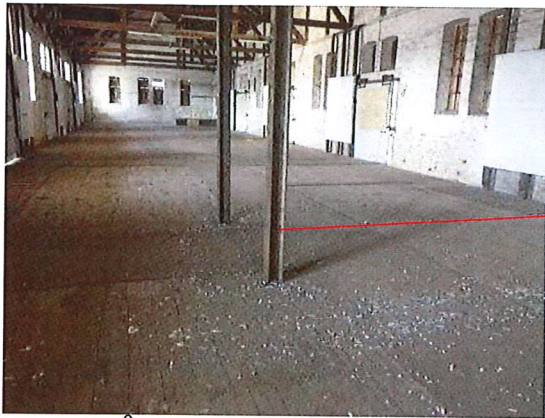
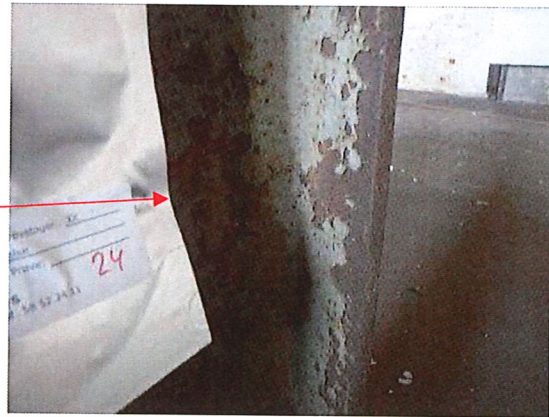
P24	Metalmaling	Grå maling på metal-konstruktion indvendig	2,9	260.000	I.a.	I.a.	I.a.	I.a.	I.a.	I.a.	I.a.	I.a.
P25	Træ	Træ fra spærkonstruktion	I.a.	36	0,3	1,7	22	2,2	1,8	130	0,25	I.a.
P26	Vindueskit	Blød fuge/kit i støbejernsvinduer	-	I.a.	I.a.	I.a.	I.a.	I.a.	I.a.	I.a.	I.a.	I.a.
P27	Vindueskit	Hård fuge/kit i støbejernsvinduer	I.a.	I.a.	I.a.	I.a.	I.a.	I.a.	I.a.	I.a.	I.a.	I.p.
P28	Metalmaling	Hvid maling på metal-konstruktion udvendig	1,5	26.000	I.a.	I.a.	I.a.	I.a.	I.a.	I.a.	I.a.	I.a.
P29	Vinduesmaling	Hvid og grøn maling fra støbejernsvinduer og sålbænke	2	17.000	I.a.	I.a.	I.a.	I.a.	I.a.	I.a.	I.a.	I.a.
Vejledende grænseværdi for forurenede affald*			0,1	40	0,5	500	500	1	30	500	0,3	
Grænseværdi for farligt affald			50	2.500	1.000	1.000	2.500	1.000	1.000	2.500	1.000

#19 Område for P24.

#20 P24.

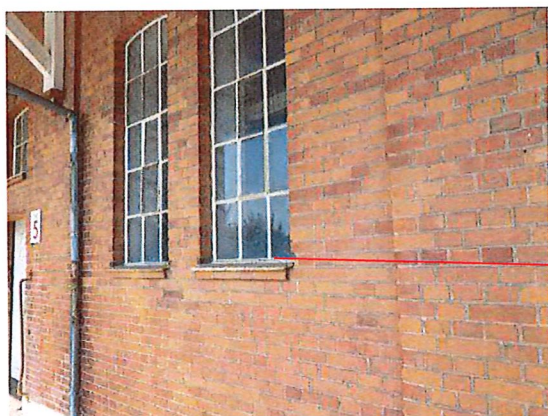
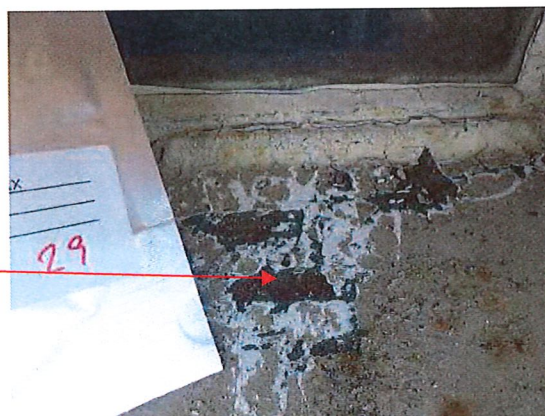
Prøven udtaget af udvendig maling fra vinduerne og sålbænke (P29) viser et forhøjet indhold af PCB, dog under grænseværdien for farligt affald, mens der er påvist indhold af bly svarende til farligt affald. Det vurderes, at vinduerne kan udtages hele og bortskaffes som bly- (og PCB-) holdigt, farligt affald til godkendt modtager.

#29 Område for P29.

#30 P29.
