# RAPPORT VEDRØRENDE MILJØUNDERSØGELSE AF GODSBANEBYGNING

Søndre Stationsvej 30, 4200 Slagelse

**Dato:** 03-09-2015

## Rapport vedr. miljøundersøgelse af bygningen på Søndre Stationsvej 30, 4200 Slagelse.

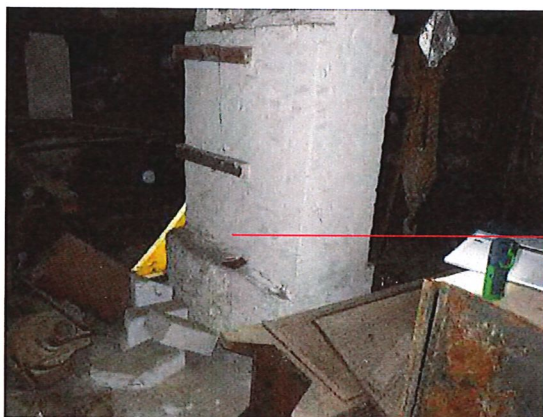
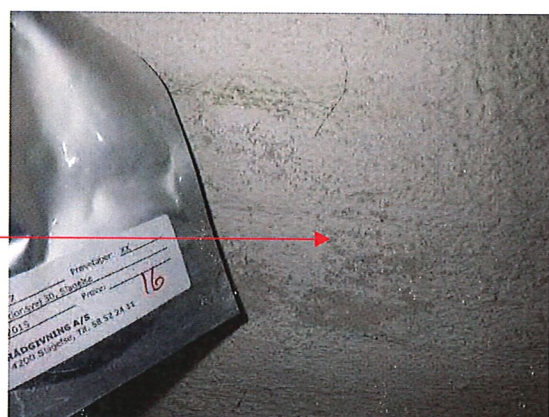
Der er konstateret indhold af PCB eller bly, svarende til forurenede affald i to af malingsprøverne fra pudsede vægge i bygningen (P16 og P19).

#3 Område for P16.

#4 P16.

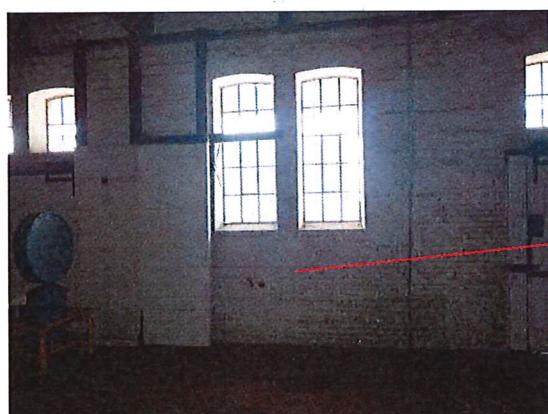
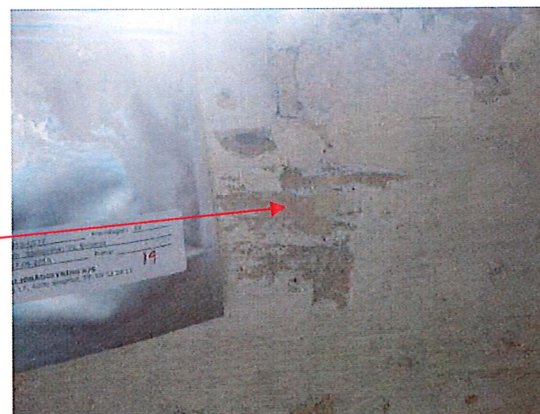
#9 Område for P19.

#10 P19.

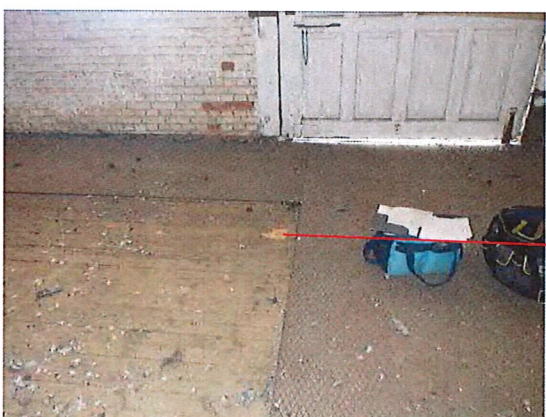
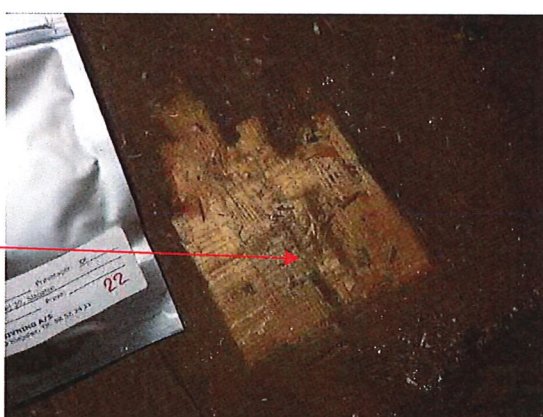
I prøven udtaget fra plankegulvet (P22), er der konstateret et mindre indhold af bly, cadmium og PAH'er, svarende til forurenede affald. Gulvplankerne bortskaffes, såfremt disse skal fjernes som forurenede affald til godkendt modtager.

#15 Område for P22.

#16 P22.

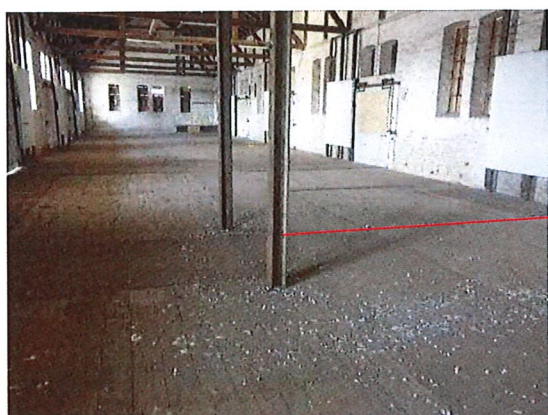
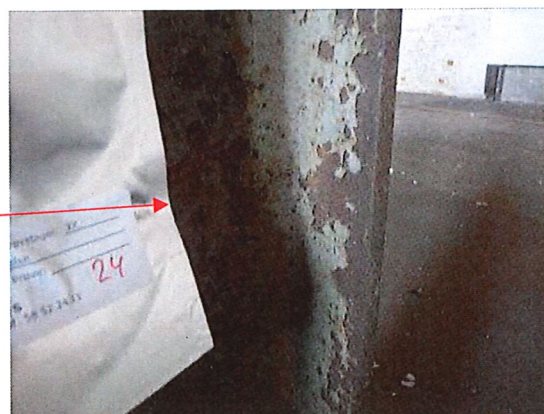
P24	Metalmaling	Grå maling på metal-konstruktion indvendig	2,9	260.000	I.a.	I.a.	I.a.	I.a.	I.a.	I.a.	I.a.	I.a.
P25	Træ	Træ fra spærkonstruktion	I.a.	36	0,3	1,7	22	2,2	1,8	130	0,25	I.a.
P26	Vindueskit	Blød fuge/kit i støbejernsvinduer	-	I.a.	I.a.	I.a.	I.a.	I.a.	I.a.	I.a.	I.a.	I.a.
P27	Vindueskit	Hård fuge/kit i støbejernsvinduer	I.a.	I.a.	I.a.	I.a.	I.a.	I.a.	I.a.	I.a.	I.a.	I.p.
P28	Metalmaling	Hvid maling på metal-konstruktion udvendig	1,5	26.000	I.a.	I.a.	I.a.	I.a.	I.a.	I.a.	I.a.	I.a.
P29	Vinduesmaling	Hvid og grøn maling fra støbejernsvinduer og sålbænke	2	17.000	I.a.	I.a.	I.a.	I.a.	I.a.	I.a.	I.a.	I.a.
Vejledende grænseværdi for forurenede affald*			0,1	40	0,5	500	500	1	30	500	0,3	
Grænseværdi for farligt affald			50	2.500	1.000	1.000	2.500	1.000	1.000	2.500	1.000

#19 Område for P24.

#20 P24.

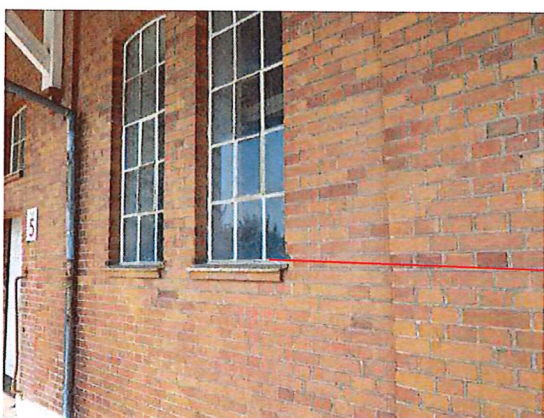
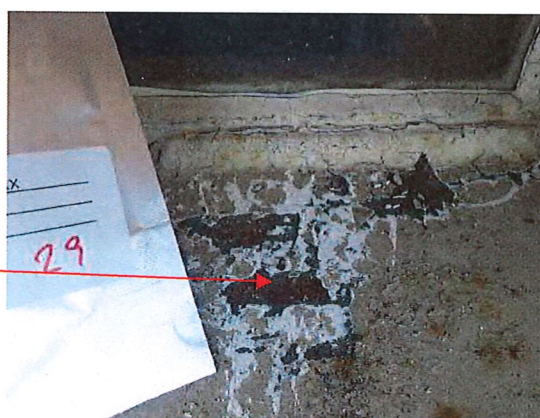
Prøven udtaget af udvendig maling fra vinduerne og sålbænke (P29) viser et forhøjet indhold af PCB, dog under grænseværdien for farligt affald, mens der er påvist indhold af bly svarende til farligt affald. Det vurderes, at vinduerne kan udtages hele og bortskaffes som bly- (og PCB-) holdigt, farligt affald til godkendt modtager.

#29 Område for P29.

#30 P29.
