Tude Ådal vådområdeprojekt

Anvisninger til forøgelse af smoltproduktionen

Notat udarbejdet for Slagelse Kommune af Fiskeøkologisk Laboratorium, januar 2019.
Konsulenter: Mikkel Stener Petersen, Stig Rostgaard, Jens Peter Müller.

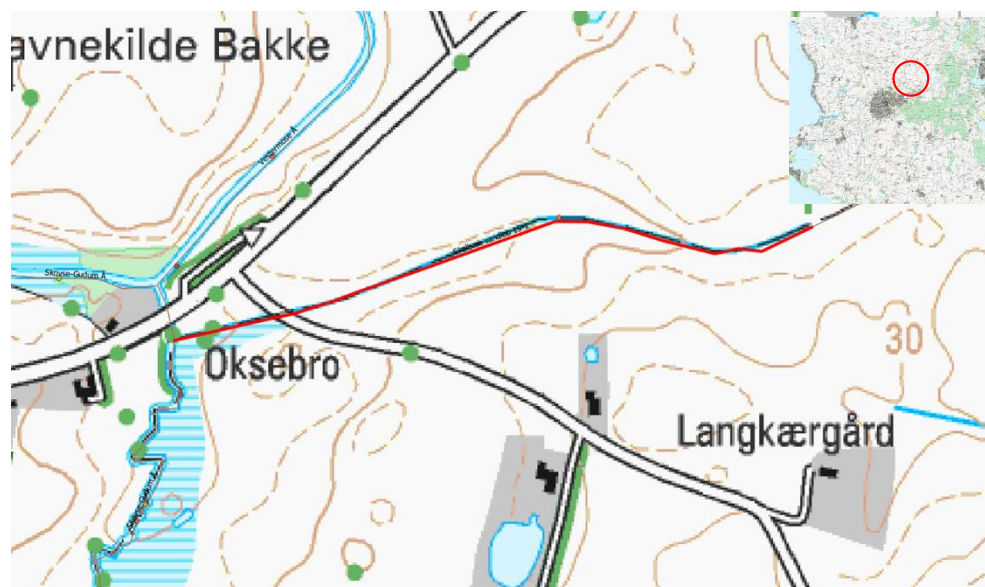
Figur 3.1.1. Skelbæk sektion 1.

<i>Karakteristika</i>	Sektion 1 ligger umiddelbart nedstrøms en længere rørlægning. vandløbet er meget lysåbent og ligger mellem en mark i omdrift og en golfbane. Strækket blev restaureret i 2015, så DFI kendes ikke. Ligeledes er der ikke elfisket på strækket. DVFI ligger på 5, hvilket indikerer god vandkvalitet.
<i>Problematikker</i>	Strækket er ikke blevet undersøgt efter restaureringen, og det bør undersøges, om vandføringen er stabil, og om evt. gydebanks sander til. Faldet er i den høje ende hvad gælder gydebanks, og det er vigtigt at undersøge, om de er placeret korrekt.
<i>Tiltag</i>	alt efter besigtigelsen kan det munde ud i forbedring af driften af opstrøms beliggende sandfang, rensning af gydebanks for sand og ørrederne have mulighed for at søge ned i Skovse-Gudme Å. Vedligehold skal desuden udføres skånsomt og medvirke til at forbedre variationen og antal af egnede fiskeskjul.

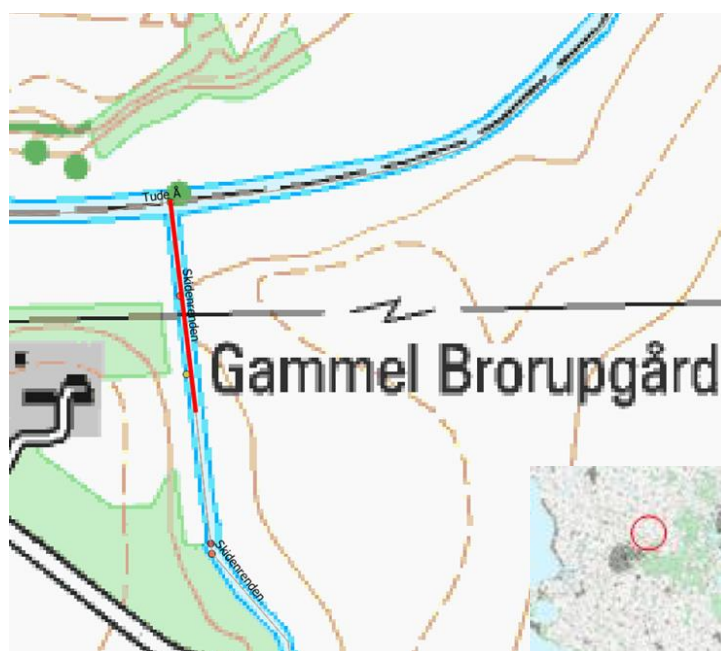
Figur 3.2.1. Skidenrende, sektion 1.

<i>Karakteristika</i>	Sektion 1 er beliggende ved udløbet til Tude Å og er omgivet af skovarealer og områder med høslæt. DFI-beregning fra 2013 finder en ringe fysisk tilstand. Dette beror dog på, at der indtil 2016 var et bygværk, der bremsede vandet inden det løb ud i Tude å og derved havde en opstuvende effekt. DVFI er stabilt 4 på opstrøms beliggende station.
<i>Problematikker</i>	Grundet det høje næringsindhold fra opstrøms renseanlæg forventes det, at der er for meget vegetation til at stækningen er gydeegnet. Vandkvaliteten er lidt forringet, og der mangler skjul. Der er sandsynligvis ligeledes tilgroning af gydebanker.
<i>Tiltag</i>	Ved tilsynet i 2013 var de opstrøms stræk præget af store mængder vandplanter. For at modvirke dette skal der som det første tiltag plantes rød-el for at forhindre tilgroning i vandløbet. Derudover bør man undersøge, om vandkvaliteten kan hæves og eventuelle overløb forhindres. Yderligere tiltag, såsom udlægning af sten og gydegrus bør vurderes efter et tilsyn, men der bør kunne være plads til 2 gydebanker.

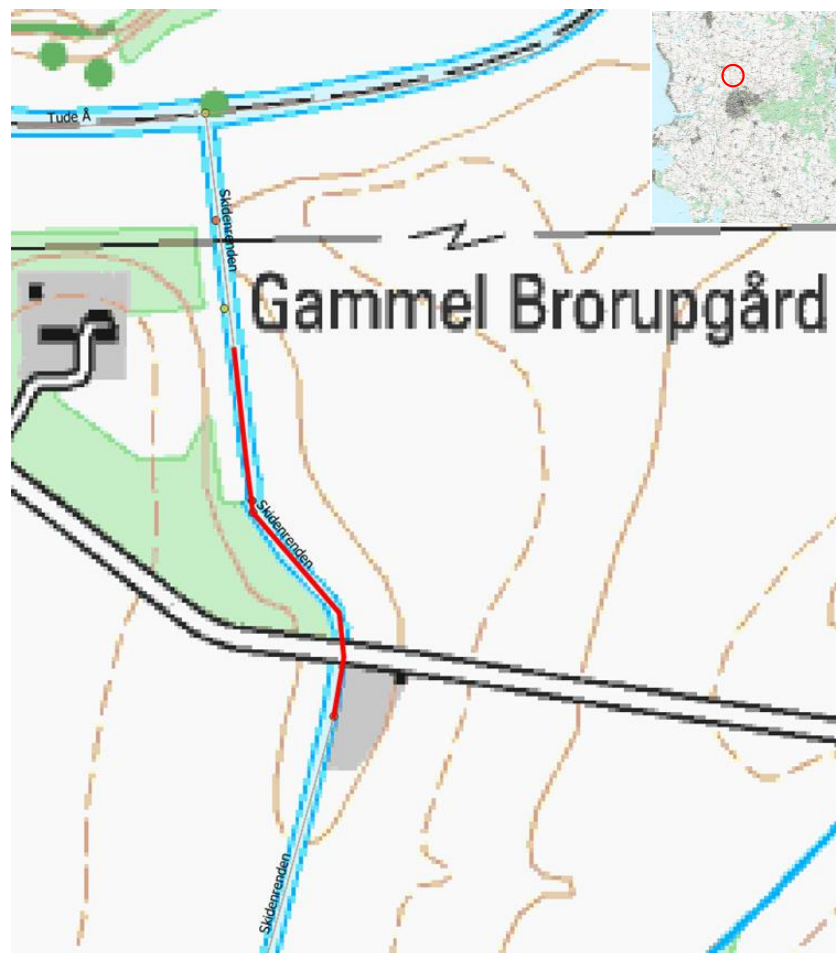
Figur 3.2.2. Skidenrende, sektion 2.

<i>Karakteristika</i>	Sektion 2 er beliggende fra 150 m opstrøms udløbet til Tude Å op til broen ved Slagstrupvej og er omgivet af skovarealer og områder med høslæt. På trods af nærliggende skov, er strækket mestendels lysåbent. DFI-beregning fra 2013 finder en moderat fysisk tilstand. DVFI er stabilt 4 på den på strækket beliggende station.
<i>Problematikker</i>	Grundet det høje næringsindhold fra opstrøms renseanlæg forventes det, at eventuelle gydebanker gror til.
<i>Tiltag</i>	Ved tilsynet i 2013 var sektionen præget af store mængder vandplanter. For at modvirke dette skal der som det første tiltag plantes rød-el, for at forhindre tilgroning i vandløbet. Derudover bør man undersøge om vandkvaliteten kan hæves og eventuelle overløb forhindres. Yderligere tiltag, såsom udlægning af sten og gydegrus bør vurderes efter et tilsyn, men der bør kunne være plads til 4 gydebanker.

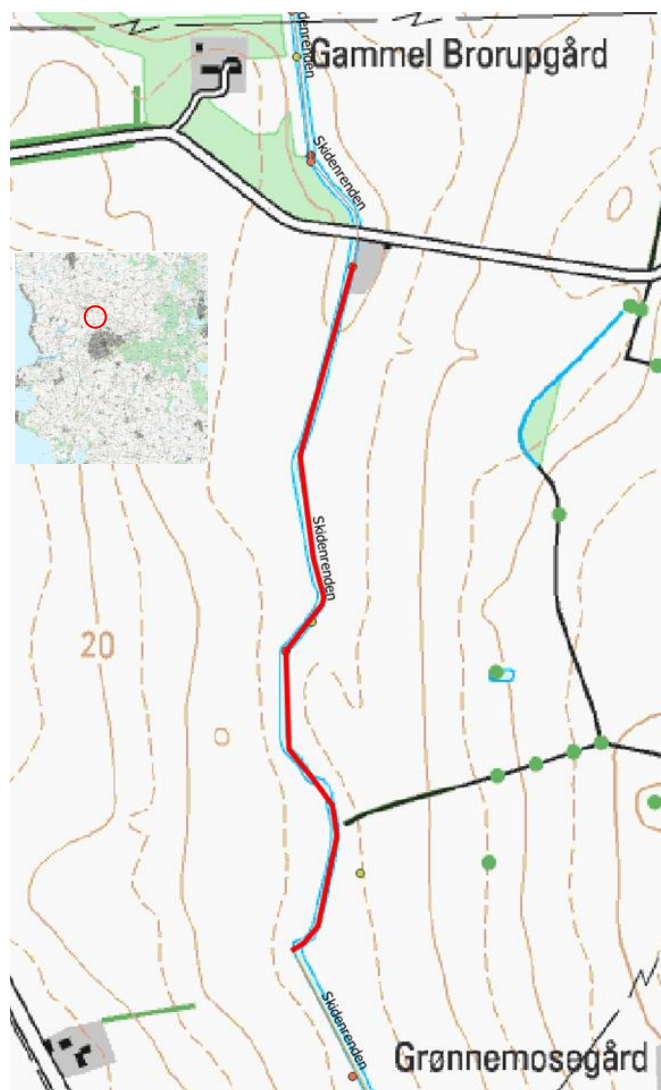
Figur 3.2.3. Skidenrende, sektion 3.

- Karakteristika** Sektion 3 er beliggende fra broen ved Slagstrupvej og 910 m opstrøms. Strækket er omgivet af områder med omdrift. Vandløbet er lysåbent. DFI-beregning fra 2013 finder en moderat fysisk tilstand. DVFI er stabilt 4 på den nedstrøms beliggende station.
- Problematikker** Grundet det høje næringsindhold fra opstrøms renseanlæg forventes det, at eventuelle gydebanker gror til.
- Tiltag** Ved tilsynet i 2013 var sektionen præget af store mængder vandplanter. For at modvirke dette skal der som det første tiltag plantes rød-el, for at forhindre tilgroning i vandløbet. Derudover bør man undersøge om vandkvaliteten kan hæves og eventuelle overløb forhindres. Yderligere tiltag, såsom udlægning af sten og gydegrus bør vurderes efter et tilsyn, men der bør kunne være plads til 4 gydebanker.

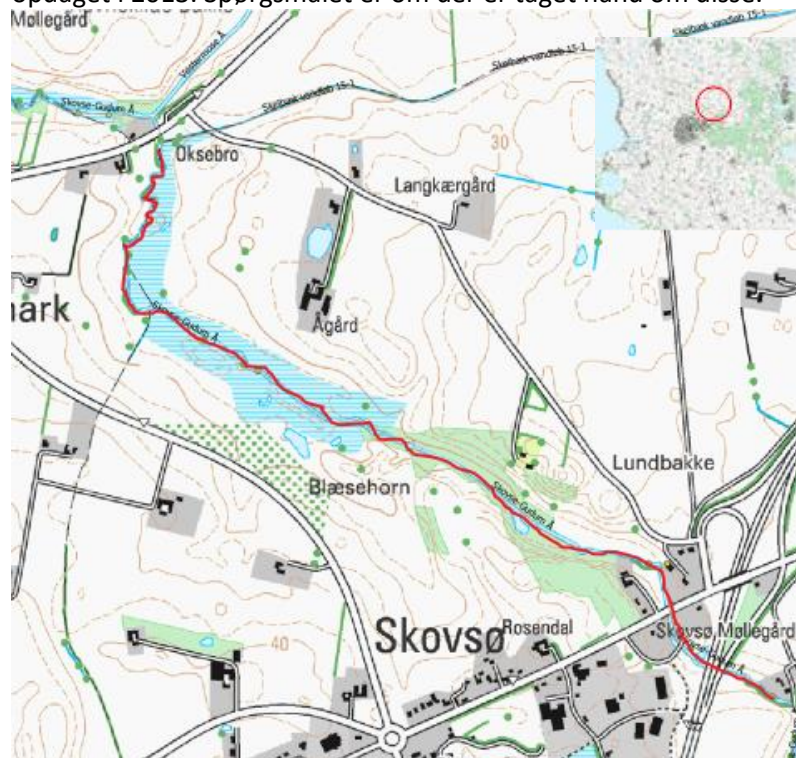
Figur 3.3.1. Skovse-Gudum Å, sektion 8-10.

Sektionerne 8 til 10 er velegnet både som gyde og opvækstvand, men der er få ørreder i undersøgelserne, og DVFI ligger stabilt på 5, hvor det opstrøms ligger på 5-6. Dette kan undre, og tilledning fra huse og kloak kan være en mulig forklaring. Således kan der være silt i udløbet fra regnvandsbassiner. På strækket fra Lillevangsrende til udløbet af Skelbæk er der noteret 4 tilledninger. To er separat regnvand med forsinkelsesbassin, mens to er husholdningsspildevand, der blev opdaget i 2013. Spørgsmålet er om der er taget hånd om disse.

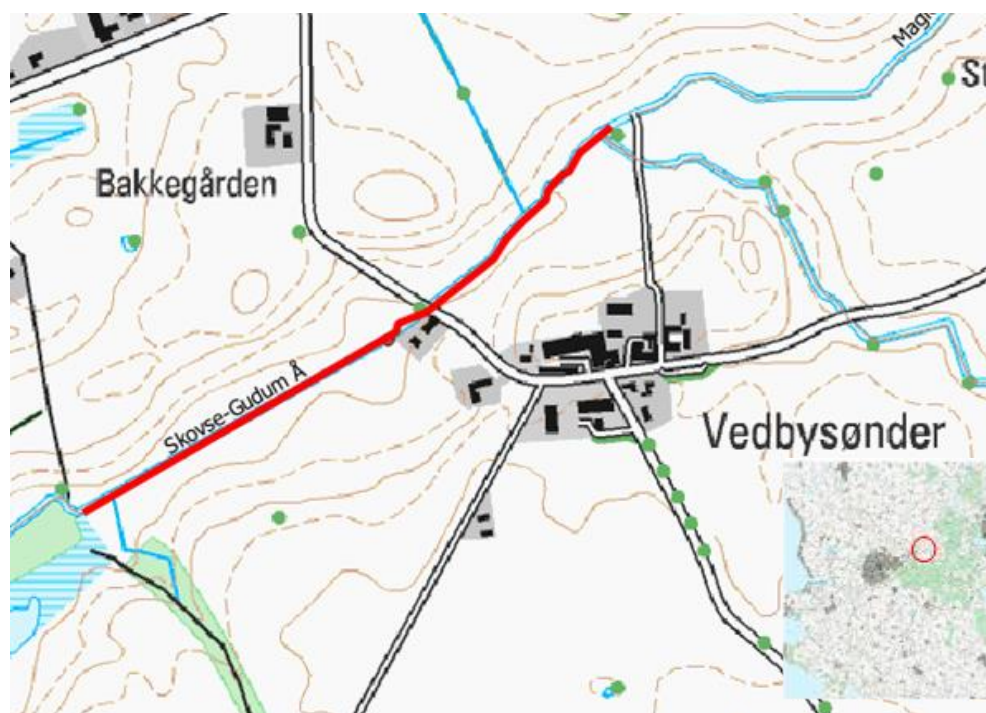
Figur 3.3.3. Skovse-Gudum Å, sektion 12.

<i>Karakteristika</i>	Sektion 12 ligger vest for Vedbysønder og er omgivet af arealer i omdrift. Strækket fremstår lysåbent og med en DVFI på 5-6 er vandkvaliteten god. Strækket skal ifølge Vandområdeplanene have skiftet bundmaterialet.
<i>Problematikker</i>	Efter den planlagte udskiftning af bundmaterialet, skal der være opmærksomhed på, at faldet på strækket er gennemsnitligt 1,4 ‰, et fald der hovedsageligt vil gøre strækket velegnet som opvækstvand. Der er dog grundet strækkets lysåbne karakter, en fare for overgroning af stivstænglet vegetation. En øget udskygning vil mindske tilvæksten af disse, og dermed forbedre habitatet for ørredynglen.
<i>Tiltag</i>	Det vil mindske behovet for grødeskæring, samt skabe skjul for ørredynglen hvis der plantes træer på vestsiden. Det anbefales derfor at udplante rød-el på strækket. I den mellemliggende periode inden træerne har vokset sig store nok til at udskygge evt. probleplanter, bør grødeskæringen foretages skånsomt. Da området er velegnet som opvækstvand er det vigtigt at der ved bundmaterialeudskiftningen fokuseres på skjulesten, således at opvækstforholdene optimeres. Syd for Vedbysøndervej er der et sandfang. Her kan der oprettes gydebanks nedstrøms, således at vandet ved sandfanget dæmpes yderligere og sandfangets effektivitet øges

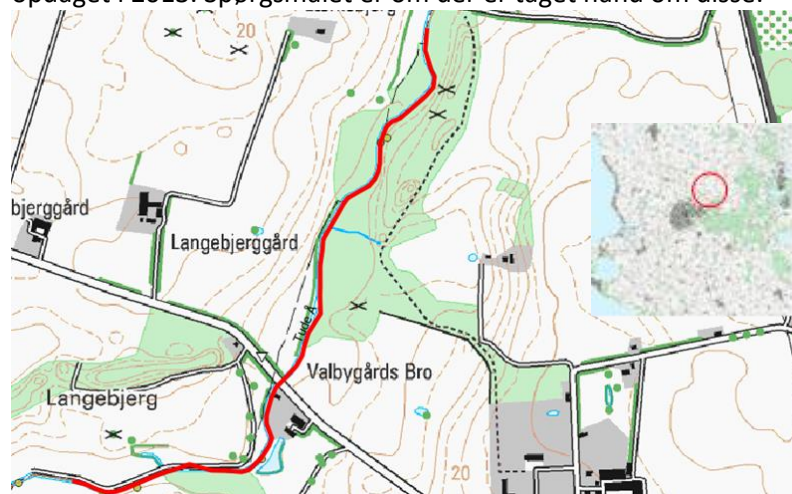
Figur 3.4.1. Tude Å, sektion 5.

- Problematikker** Ifølge Limno Consult var der i 2012/13 et gydegrusdække på 3,3% fra Havrebjerg til Valbygårds Bro.
- Tiltag** På nedstrømsiden af Valbygårds Bro er der et stryg med store sten og godt fald. Dette kunne med fordel jævnes ud og gøres til gyde og opvækstområde. udlæg store sten til forbedring af skjul og variation, rens gydebanks for sand og suppler med nyt grus. Sektionerne 8 til 10 er velegnet både som gyde og opvækstvand, men der er få ørreder i undersøgelserne, og DVFI ligger stabilt på 5, hvor det opstrøms ligger på 5-6. Dette kan undre, og tilledning fra huse og kloak kan være en mulig forklaring. Således kan der være silt i udløbet fra regnvandsbassiner. På strækket fra Lillevangsrende til udløbet af Skelbæk er der noteret 4 tilledninger. To er separat regnvand med forsinkelsesbassin, mens to er husholdningsspildevand, der blev opdaget i 2013. Spørgsmålet er om der er taget hånd om disse.

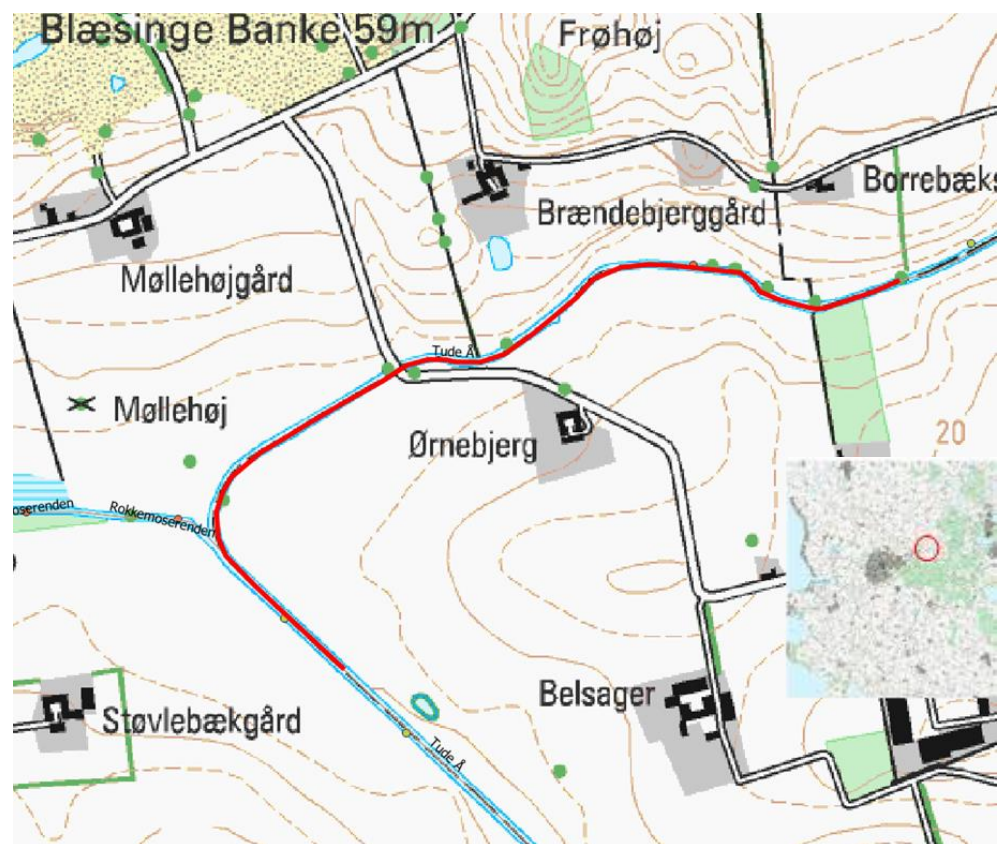
Figur 3.4.3. Tude Å, sektion 8.

Karakteristika	Sektion 8 er beliggende mellem Borrebæksgård og Støvlebækgård og er omgivet af arealer i omdrift og med høslæt. DFI-beregning fra 2013 finder en moderat fysisk tilstand og et substrat med høj andel af grus og sten og middel andel af sand. DTU-Aqua noterer i 2014, at der på dele af strækket er tendens til kraftig tilgroning, hvilket skyldes den meget lysåbne karakter. Vandkvaliteten er god med en DVFI på 5-6.
Problematikker	For meget vegetation og mangel på gydegrus og skjulesten flere steder.
Tiltag	Iværksæt skånsomt vedligehold, plant egnede træer i grupper langs sydsiden, udlæg store sten til forbedring af skjul og variation, rens gydebanker for sand og suppler med nyt grus. Ved Årslevvejbroen er der ifølge DTU-Aqua et fald, der bør udnyttes til gydestryg

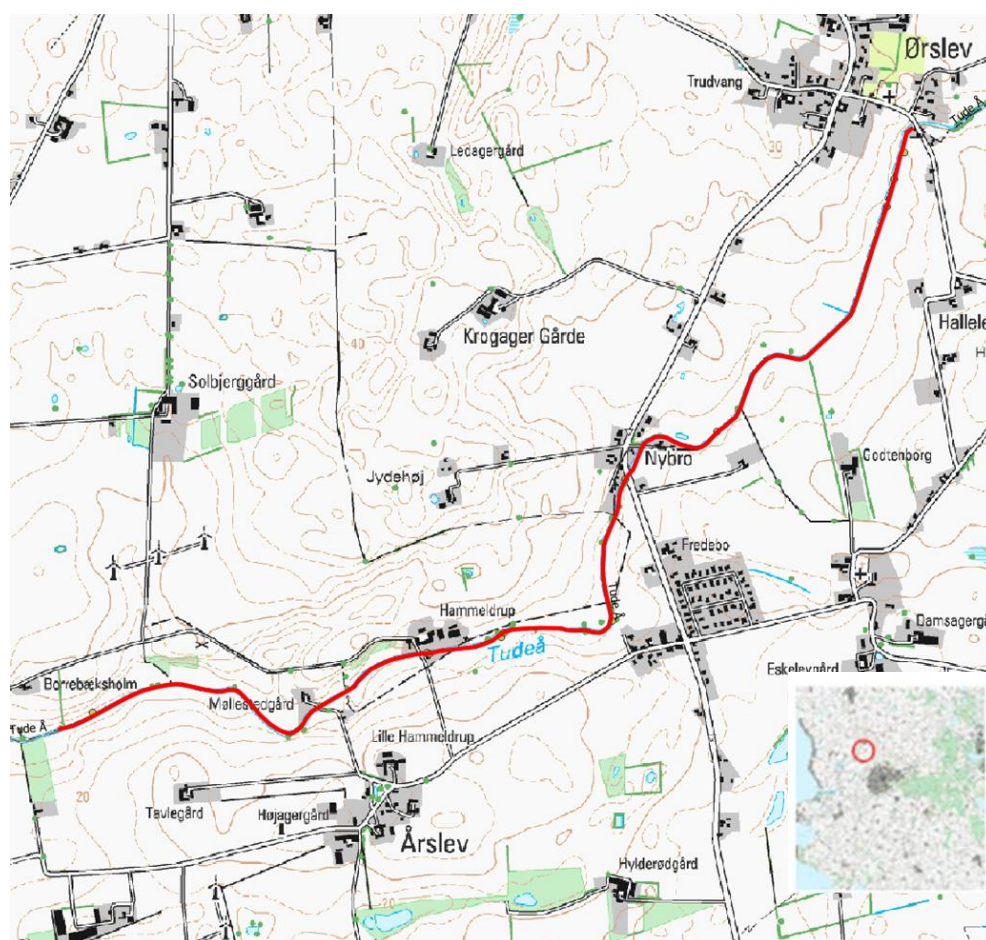
Figur 3.4.4. Tude Å, sektion 9.

- Karakteristika** Selve sektionen er velegnet både som gyde og opvækstvand, men der er relativt få ørreder i undersøgelserne, og DTU-Aqua betegner tilstanden som ringe i 2014. DVFI ligger mellem 4 og 5.
- Problematikker** Den ringe tilstand kan undre de fysiske forhold taget i betragtning, og tilledning fra huse og kloak kan være en mulig forklaring. Således kan der være silt i udløbet fra regnvandsbassiner og næringsberiget vand fra husspildevand og kloak.
- Tiltag** Iværksæt skånsomt vedligehold, plant egnede træer i grupper langs sydsiden, udlæg store sten til forbedring af skjul og variation, rens gydebanks for sand og suppler med nyt grus. Ved Årslevvejbroen er der ifølge DTU-Aqua et fald, der bør udnyttes til gydestryg.

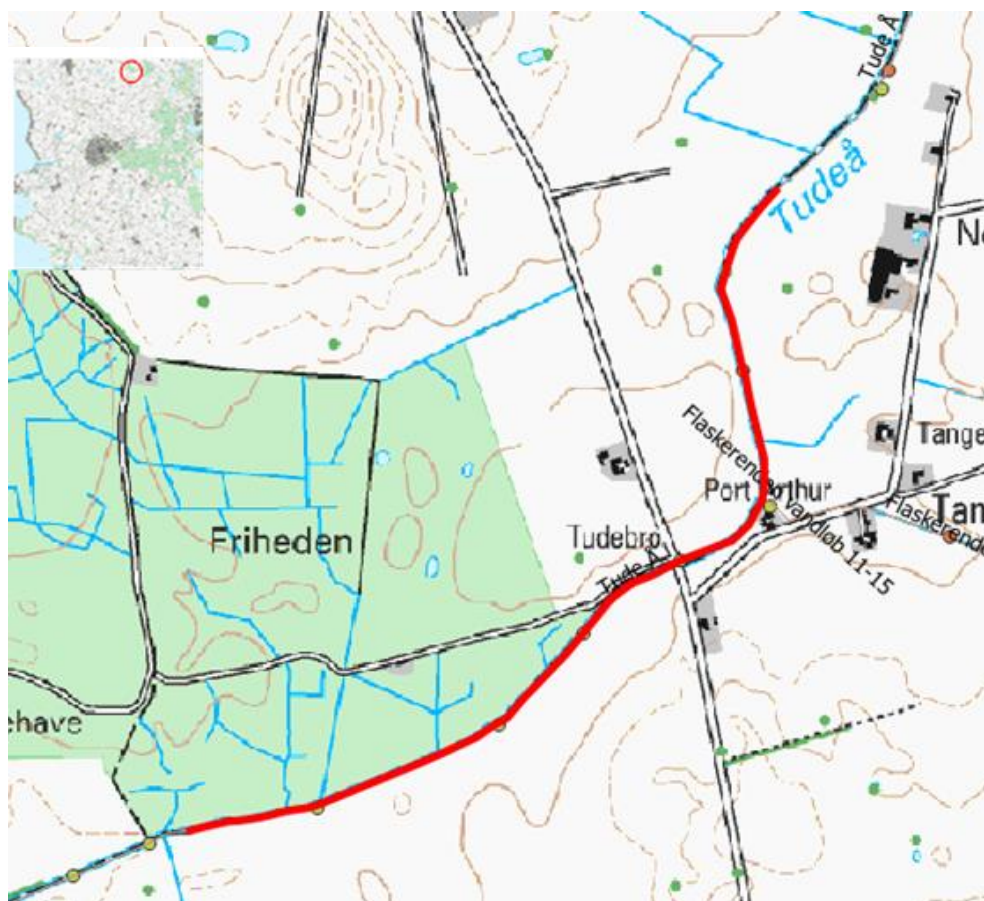
Figur 3.4.7. Tude Å, sektion 15.

- Problematikker** Tilsanding af gydebanker, mangel på gydeegnet substrat og skjul for ørredynglen. Vandkvaliteten er svingende.
- Tiltag** Iværksæt skånsomt vedligehold, plant egnede træer i grupper langs sydsiden, udlæg store sten til forbedring af skjul og variation og opret et opstrøms beliggende sandfang ved Tudebro, rens gydebanker for sand og suppler med nyt grus. Faldet på strækningen er i underkanten af hvad der er optimalt for gydevand, men hvis den supplerende grusudlægning foretages hvor der i forvejen er stryg, kan sektionen blive udmærket.

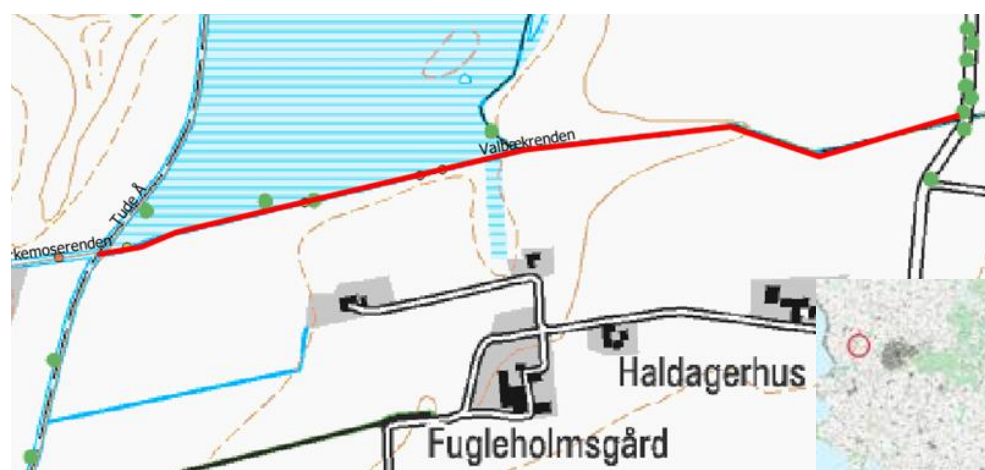
Figur 3.5.1. Valbækrenden, sektion 1.

Hvis det er muligt ville det være en fordel om det stræk af Tude å, hvor Valbækrenden løber ud, kunne blive optimeret som opvækstvand i stedet for passagevand. Dette ville øge mængden af yngel og smolt. Dette ville kunne gøres ved dygtig og skånsom grødeskæring og udlægning af skjulesten og udplantning af træer.

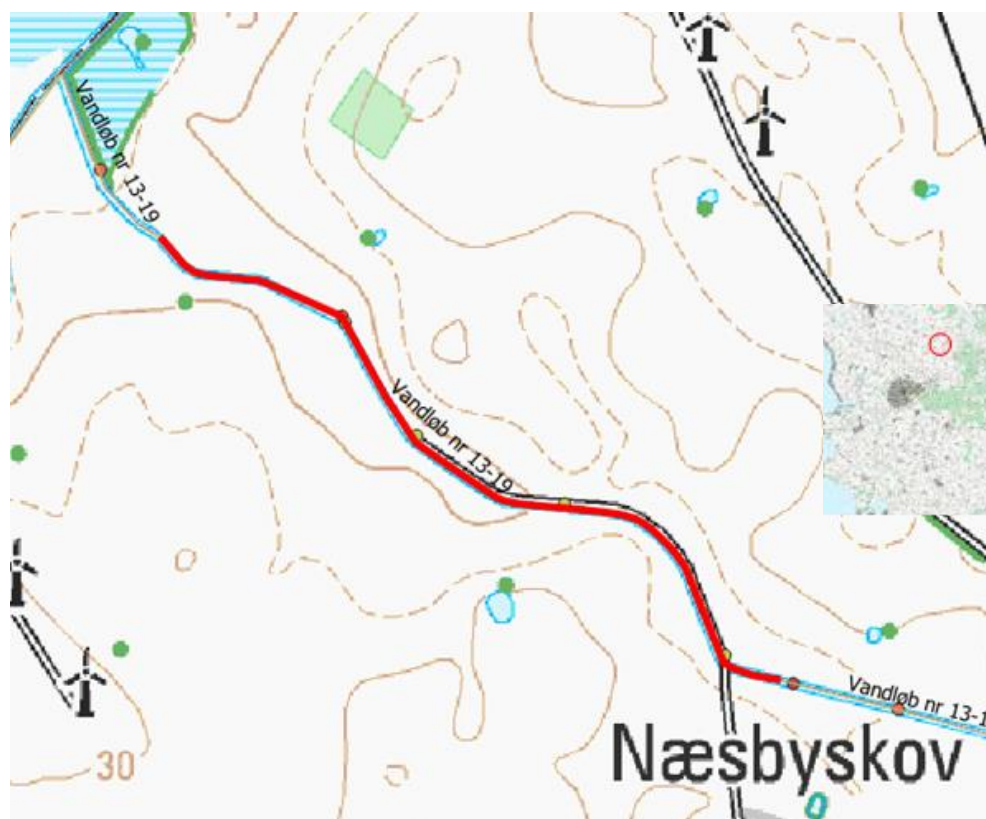
Figur 3.6.1. Vandløb 13-19, sektion 2.

Karakteristika	Sektion 2 er beliggende vest for Næsby Skov og er omgivet af marker i omdrift. Sektionen er uden træbevoksning og fremstår meget åben. Strækket blev restaureret i 2015, så DFI kendes ikke. Ligeledes er der ikke elfisket på strækket. DVFI ligger på 4, på strækkets øverste del.
Problematikker	Strækket er ikke blevet undersøgt efter restaureringen, og det bør undersøges, om vandføringen er stabil, og om evt. gydebanks sander til.
Tiltag	Alt efter besigtigelsen kan det munde ud i forbedring af driften af opstrøms beliggende sandfang, rensning af gydebanks for sand og supplering med nyt grus. Muligvis er vandføringen tidvist lav i vandløbet, så ørrederne have mulighed for at søge ned i Vestermose Å. Her skal andelen af skjulesteder forbedres ved udlægning af store sten og udplantning af rød-el. Vedligehold skal desuden udføres skånsomt og medvirke til at forbedre variationen og antal af egnede fiskeskjul.

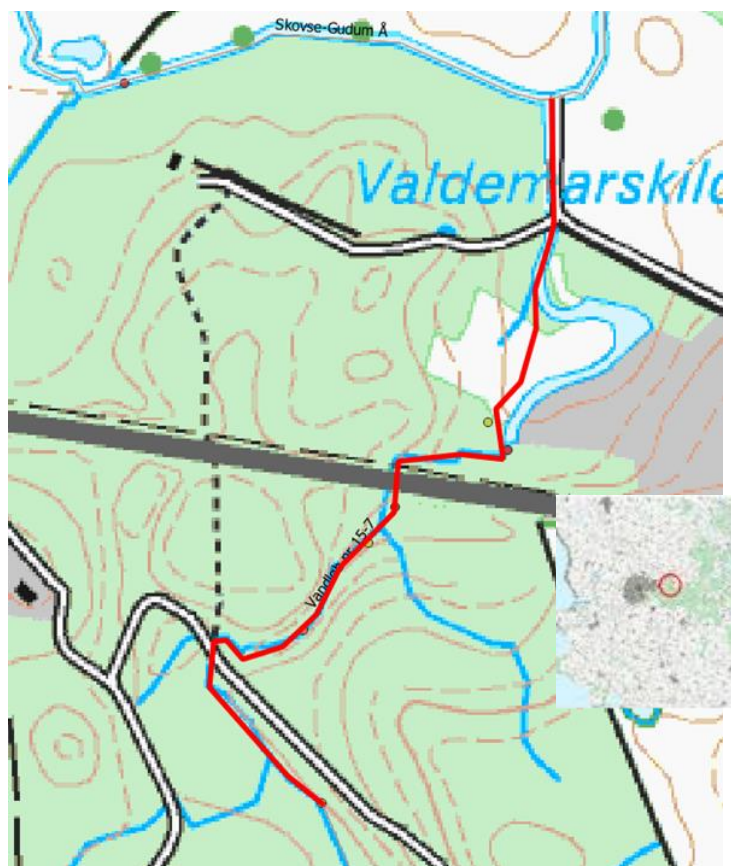
Figur 3.7.1. Vandløb 15-7, sektion 1.

<i>Karakteristika</i>	Sektion 1 er beliggende ved udløbet til Skovse-Gudum Å og er omgivet af skov og parkarealer. DFI-beregning fra 2013 finder en god fysisk tilstand og et substrat med en høj andel af grus og sten og middel andel af sand. Der er få til ingen af hverken emergent vegetation eller vandplanter. DVFI ligger på 5-6 på strækket.
<i>Problematikker</i>	Strækket er ikke blevet undersøgt efter restaureringen, og det bør undersøges om vandføringen er stabil, og om evt. gydebanker sander til.
<i>Tiltag</i>	Afhængig af besigtigelsen kan det munde ud i forbedring af driften af opstrøms beliggende sandfang, rensning af gydebanker for sand og supplerung med nyt grus. I det vandføringen tidvist er lav i vandløbet skal ørrederne have mulighed for at søge ned i Skovse-Gudum Å. Her skal andelen af skjulesteder forbedres ved udlægning af store sten. Vedligehold skal desuden udføres skånsomt og medvirke til at forbedre variationen og antal af egnede fiskeskjul.

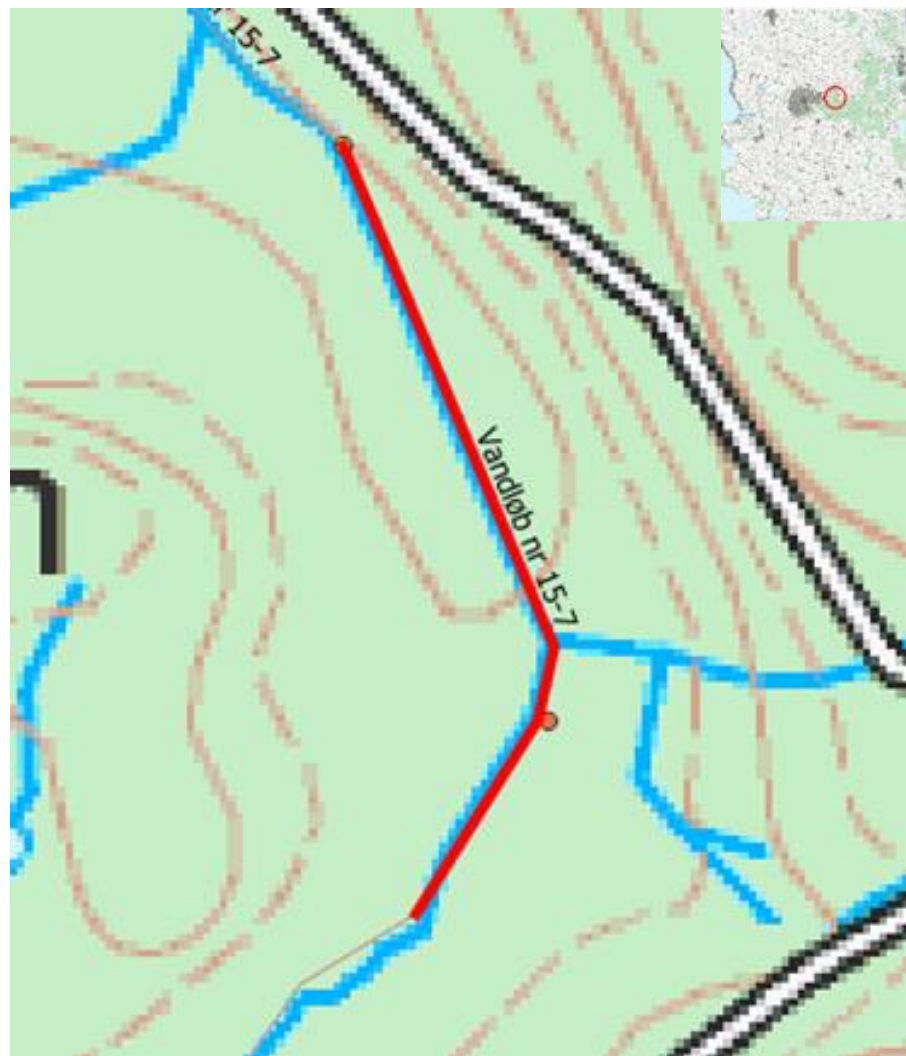
Figur 3.7.2. Vandløb 15-7, sektion 2.

<i>Karakteristika</i>	Sektion 2 er beliggende sydvest for Valdemarskilde og løber igennem en skoveng. DFI-beregning fra 2013 finder en ringe fysisk tilstand og et substrat med uden grus, sten og sand. Bunden består, på trods af faldet, af nedbrudt plantemateriale. Der er lav til ingen emergent vegetation eller vandplanter. DVFI på opstrøms beliggende station svinger mellem 4 og 6.
<i>Problematikker</i>	Manglende skjul og substrat, tidvist ringe vandføring og manglende strømkoncentratorer.
<i>Tiltag</i>	Udlæg store sten til forbedring af skjul, variation og som strømkoncentratorer. I det vandføringen tidvist er lav i vandløbet skal ørrederne have mulighed for at søge ned i Skovse-Gudum Å. Her skal andelen af skjulesteder forbedres ved udlægning af store sten. Vedligehold skal desuden udføres skånsomt og medvirke til at forbedre variationen og antal af egnede fiskeskjul.

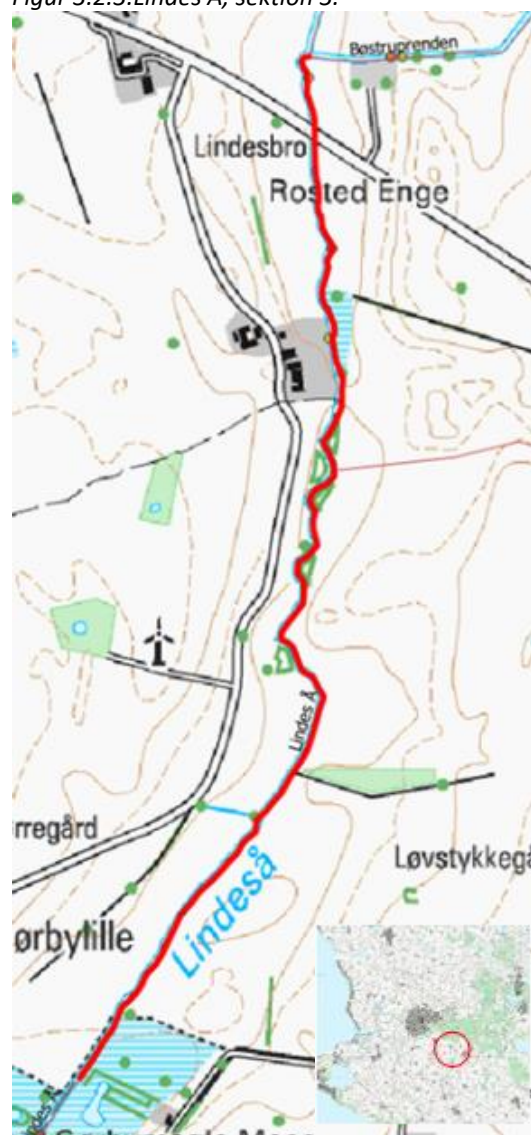
Figur 3.2.3. Lindes Å, sektion 3.

<i>Karakteristika</i>	Sektion 3 starter nord for Sørbymagle mose og strækker sig op til lidt nord for Lindesbro i Rosted Enge. Vandløbet er omgivet af marker i omdrift eller med høslæt og er lysåbent på flere stræk. Lige opstrøms Lindesbro løber Bøstruprenden til og i dette tilløb er der placeret et rensningsanlæg. Vandkvaliteten på strækket ligger og svinger mellem lettere forringet og god. Sektionen har en fiskebestand, men der er endnu ikke fundet ørreder her. Faldet er i den lave ende med 1,5‰, men med en nedsat gydebankefrekvens vil det givet være muligt at finde stræk med godt fald.
<i>Problematikker</i>	Sektionen kan muligvis udtørre på varme somre. Der er fire udledningpunkter omkring det øverste af sektionen, et udløb fra et rensningsanlæg og tre regnbetingede udledninger med separat regnvand også uden bassin placeret med to i Bøstruprenden og et i en kanal vest for Lindes Å. Der er desuden muligheden for tilsanding af eventuelle gydebanker.

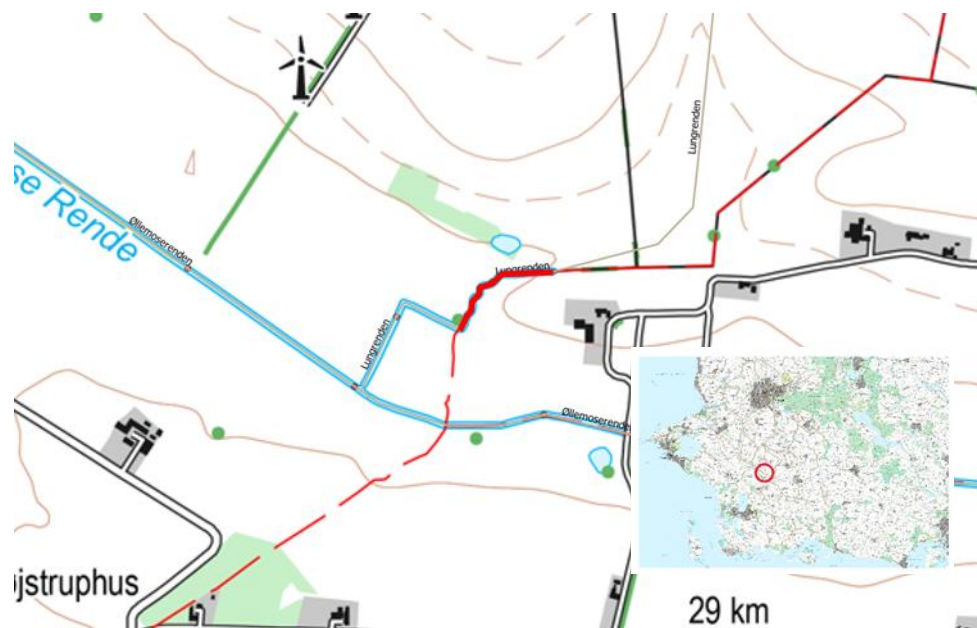
Figur 4.4.2. Lungrenden, sektion 2.

<i>Karakteristika</i>	Sektion 2 er beliggende nedstrøms en lang rørlægning ved udløbet til Øllemoserenden og er omgivet af arealer i omdrift og med høslet. DFI-beregning fra 2013 finder en moderat fysisk tilstand og et substrat med middel andel af grus, lav andel af sten og høj andel af sand. Der er en relativt høj dækning af emergent vegetation og middel dækning af vandplanter. DVFI er 5 på opstrøms beliggende station.
<i>Problematikker</i>	For meget emergent vegetation til at være gydeegnet, manglende skjul, tilsanding af gydebanks og tidvist ringe vandføring.
<i>Tiltag</i>	Iværksæt skånsomt vedligehold, plant egnede træer i grupper langs sydsiden, udlæg store sten til forbedring af skjul og variation, etabler et effektivt sandfang ved udløbet af den lange rørlægning opstrøms for sektionen, rens gydebanks for sand og suppler med nyt grus. Faldet på strækningen er i meget fint for gydevand i små bække, og den nedstrøms beliggende sektion i Øllemoserenden kan udmærket fungere som opvækstvand. Vandføring og forbedring af opvækstforhold i Bjerge Å er beskrevet under sektion 1.

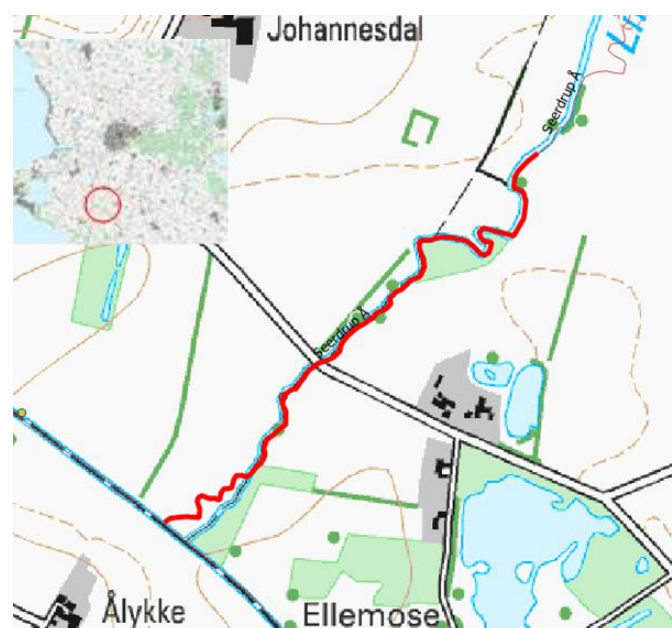
Figur 4.6.1. Seerdrup Å, sektion 1.

<i>Karakteristika</i>	Sektion 1 er beliggende ved udløbet til Vårby Å og snor sig herfra op imod Johannesdal. Strækket er omgivet af jorde i omdrift og småskove. De fysiske forhold er gode og bør kunne understøtte en langt større bestand af ørreder end den fundne. Vandkvaliteten er for det meste god, men der er enkelte år med lidt ringere vandkvalitet. Faldet på strækningen gør den velegnet både som gyde og opvækstvand.
<i>Problematikker</i>	Vandet stuver grundet for mange vandplanter og der er fare for at gydebankerne tilsander.
<i>Tiltag</i>	På de stræk, hvor der er stort lysindfald, bør der plantes træer for at mindske plantevæksten og dermed stuvningen. Indtil træerne er vokset op bør grødeskæringen intensiveres, men udføres skånsomt. Det bør undersøges om gydebankerne er sandet til. I så fald kan der med fordel kigges på om de to sandfang opstrøms Seerdrup virker, eller om der skal etableres et nyt.

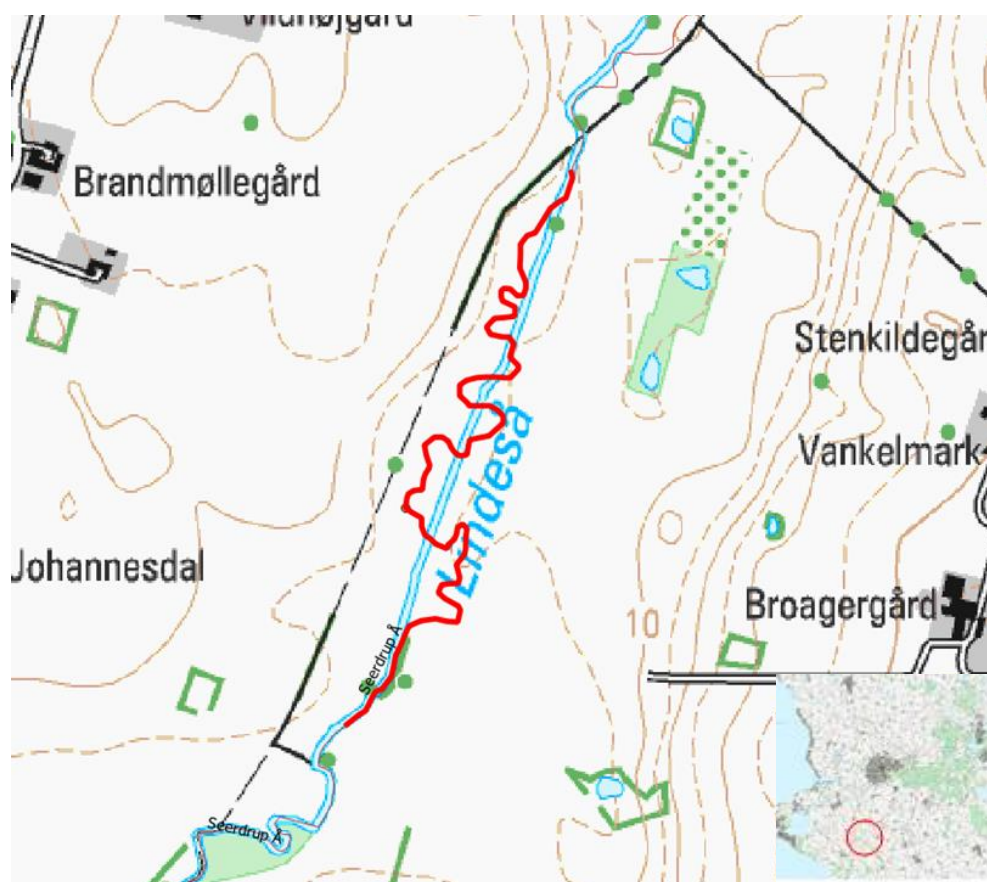
Figur 4.6.2. Seerdrup Å, sektion 2.

- Problematikker** Vandet kan risikere at stuve grundet for mange vandplanter.
- Tiltag** I På de stræk hvor der er stort lysindfald bør der plantes træer for at mindske plantevæksten og dermed stuvningen. Der bør udføres skånsom grødeskæring. Strækket bør besigtiges. Faldet er for lavt til at få det optimale ud af gydegrus, men burde fungere upåklageligt som opvækstvand, hvilket er vigtigt da der både op og nedstrøms er sektioner med stort potentiale for gydning. Der laves ikke en beregning af bestandspotentialet på dette stræk, da der ikke foreslås at lægge gydegrus ud.

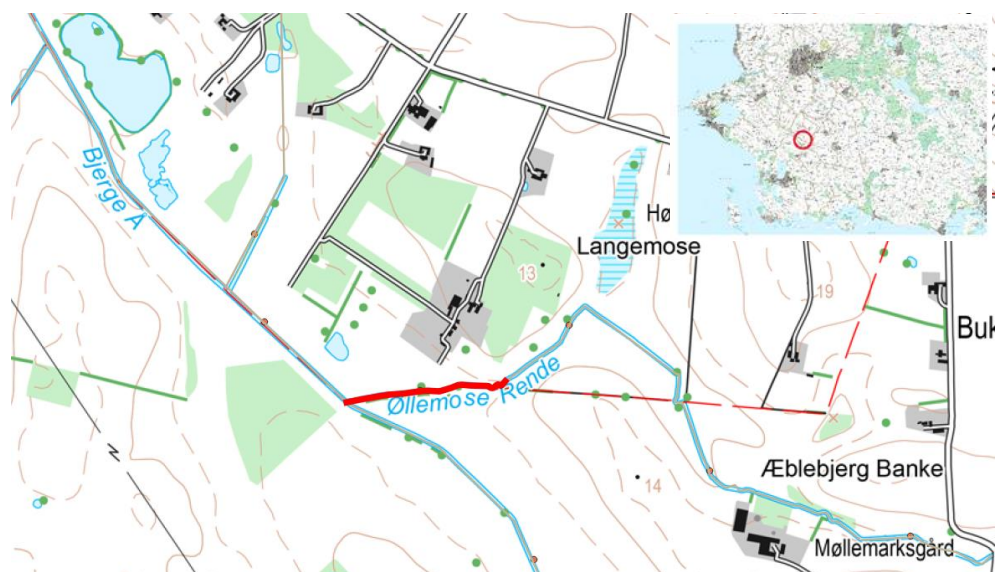
Figur 4.7.1. Øllemoserenden, sektion 1.

<i>Karakteristika</i>	Sektion 1 er beliggende ved udløbet til Bjerge Å og er omgivet af arealer i omdrift og med høslæt. DFI-beregning fra 2013 finder en moderat fysisk tilstand og et substrat med middel andel af grus, middel andel af sten og middel andel af sand. Der er en relativt høj dækning af emergent vegetation og middel dækning af vandplanter. DVFI er stabilt 4 på opstrøms beliggende station.
<i>Problematikker</i>	For meget emergent vegetation til at være gydeegnet, vandkvalitet lidt forringet, manglende skjul, sandsynligvis tilsanding af gydebanker og tidvist ringe vandføring.
<i>Tiltag</i>	Iværksæt skånsomt vedligehold, plant egnede træer i grupper langs sydsiden, udlæg store sten til forbedring af skjul og variation, forbedring af driften af opstrøms beliggende sandfang, rens gydebanker for sand og suppler med nyt grus. Faldet på strækningen er i underkanten af hvad der er optimalt for gydevand i små bække, men hvis den supplerende grusudlægning foretages, hvor der i forvejen er stryg, kan sektionen blive udmærket. For at stabilisere vandføringen anbefales det at etablere bassin med droslet udløb ved de regnbetingede udløb til Lungrenden fra Flakkebjerg. Idet vandføringen tidvist er lav i Øllemoserenden skal ørrederne have mulighed for at søge ned i Bjerge Å. Her skal andelen af skjulesteder forbedres ved udlægning af store sten samt plantning af træer i mindre grupper langs vandløbets sydlige bred. Vedligehold skal desuden udføres skånsomt og medvirke til at forbedre variationen og antal af egnede fiskeskjul.

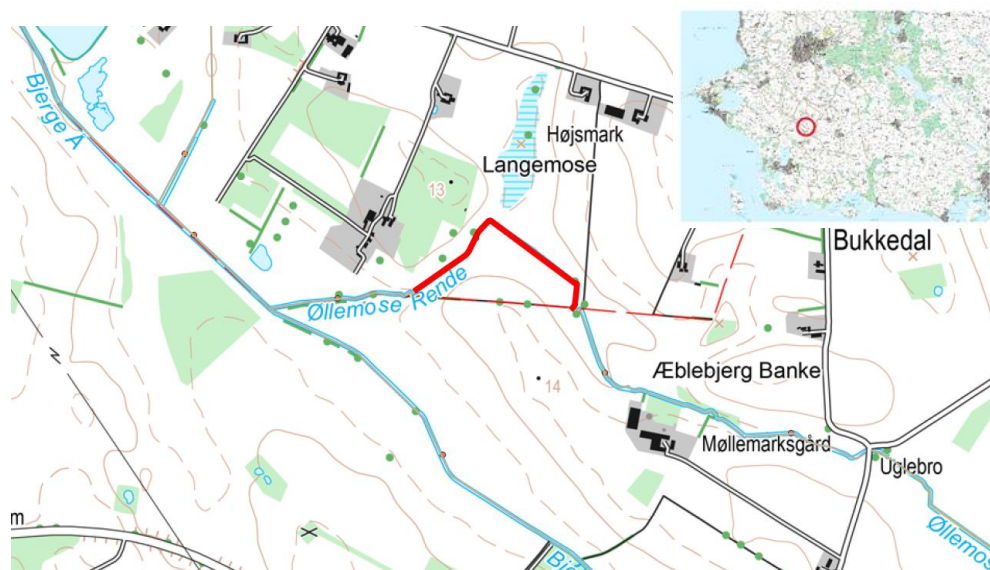
Figur 4.7.2. Øllemoserende, sektion 2.

<i>Karakteristika</i>	Sektion 2 er omgivet af arealer i omdrift med høslæt. DFI-beregning fra 2013 finder en moderat fysisk tilstand på strækningen og et substrat med høj andel af grus og sten og lav andel af sand. Ved besigtigelse i 2013 var der lav forekomst af vandplanter og emergent vegetation, men det skyldes formentlig udlægning af grus og sten samme år. DVFI er stabilt 4 på opstrøms beliggende station.
<i>Problematikker</i>	Det forventes at sektionen siden besigtigelsen er tilgroet i vegetation på samme måde som sektionerne op- og nedstrøms. Der mangler skjulesten og andre muligheder for ørredynglen til at søge beskyttelse. Der er risiko for tilsanding af gydebanks hvis sand fra opstrøms strækninger flytter sig ned. Desuden er vandkvaliteten lidt forringet og der er tidvist ringe vandføring.
<i>Tiltag</i>	Iværksæt skånsomt vedligehold, plant egnede træer i grupper langs sydsiden, udlæg store sten til forbedring af skjul og variation, forbedring af driften af opstrøms beliggende sandfang, eventuel rensning af gydebanks for sand og suppler med nyt grus. Faldet på strækningen er i underkanten af hvad der er optimalt for gydevand i små bække, men hvis en eventuel supplerende grusudlægning foretages hvor der i forvejen er stryg, kan sektionen blive udmærket. Vandføring og forbedring af opvækstforhold i Bjerge Å er beskrevet under sektion 1

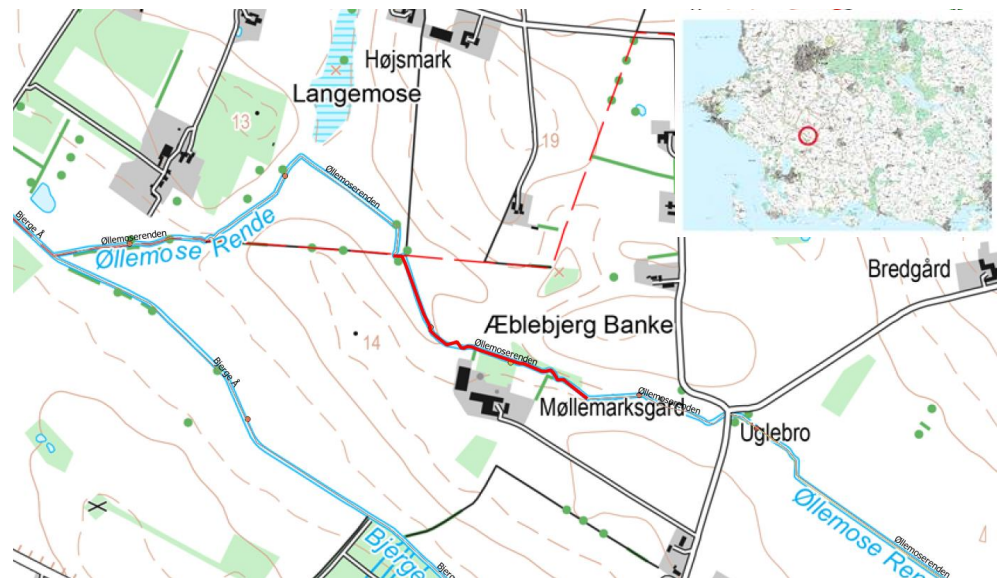
Figur 4.7.3. Øllemoserende, sektion 3.

Karakteristika	Sektion 3 er beliggende nord for Møllemarksgård og er omgivet af arealer i omdrift, have/areal med høslæt og blandet beplantning. DFI-beregningen fra 2013 finder en god fysisk tilstand på strækning 3, og et substrat med høj andel af grus, middel andel af sten og middel andel af sand. Der er høj dækning af vandplanter. DVFI er stabilt 4 på opstrøms beliggende station.
Problematikker	For meget vegetation til at være gydeegnet, vandkvalitet lidt forringet, manglende skjul, sandsynligvis tilsanding af gydebanks og tidvist ringe vandføring.
Tiltag	Iværksæt skånsomt vedligehold, plant egnede træer i grupper langs sydsiden, udlæg store sten til forbedring af skjul og variation, forbedring af driften af opstrøms beliggende sandfang, rens gydebanks for sand og suppler med nyt grus. Faldet på strækningen er stort og det kan stedvist være for stort til at være egnet til gydevand. Vandføring og forbedring af opvækstforhold i Bjerge Å er beskrevet under sektion 1.
