Slagelse Boligselskab
- Fremtidens selskab for dig

Præsentation Minihelhedsplan 2019

AFD. 25

Projekt for gennemførelse af renovering

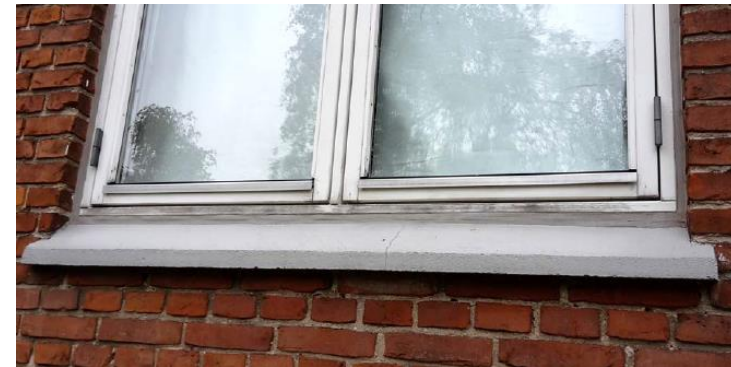
Vinduer

Vinduer er af træ og er i en ringe stand, så der er påbegyndt udskiftning af de dårligste.

- Termoruder har en holdbarhed på ca. 20 år, så man må forvente at der skal skiftes en del over de kommende år.
- Udvendige fuger er i rimelig god stand, men har en levetid på ca. 15 år, så man må forvente snarlig udskiftning.
- Vinduerne lever energi- og komfortmæssigt ikke op til nutidens standard. Der er en energibesparelse i at skifte vinduerne nu.
- Bør skiftes til vedligeholdelsesfrie vinduer så regelmæssig bekostelig malerarbejde undgås.

- Vinduer og døre udskiftes til nye træ/alu vinduer.
 - Vinduer i klasse A, der er energi optimeret med 2 eller 3 lag glas
 - Udvendig alukappe der er vedligeholdelsesfri
- Gode argumenter
 - Varmetabet begrænses betydeligt
 - Nye tætte fuger
 - Trækgener undgås
 - Sikkerhedsmæssigt bedre end de gamle
 - Sparede omkostninger til maling af vinduer

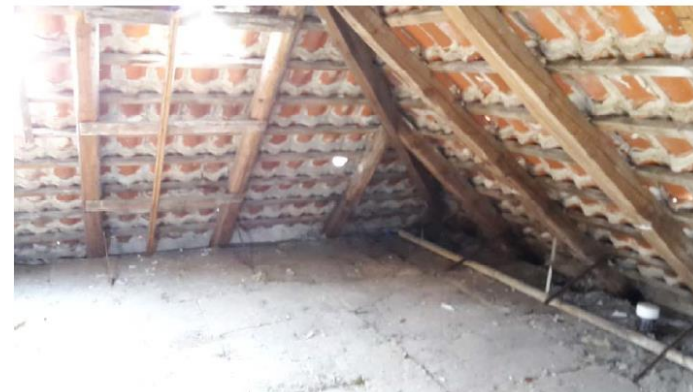
Foto 1: Understrygning i tagrum

Taget er det oprindelige tag. Det er tegltage med understrygning indvendigt af mørtel.

Understrygning er mange steder revnet og porøs. Der mangler gangbro så reparation af understrygning og tagsten kan foretages forsvarligt.

Der er isoleret med ca. 200 mm, men isoleringen er mange steder faldet sammen eller trådt ned så isoleringsevnen er nedsat.

Gammel nedtrådt isolering fjernes. Knækkede/revnede tagsten udskiftes, understrykning repareres.

Der udføres gangbro af brædder både i midten og ude langs tagbelægning så der er nem adgang til at renovere tagfladen.

Der isoleres op til dagens standard med 400 mm isolering.

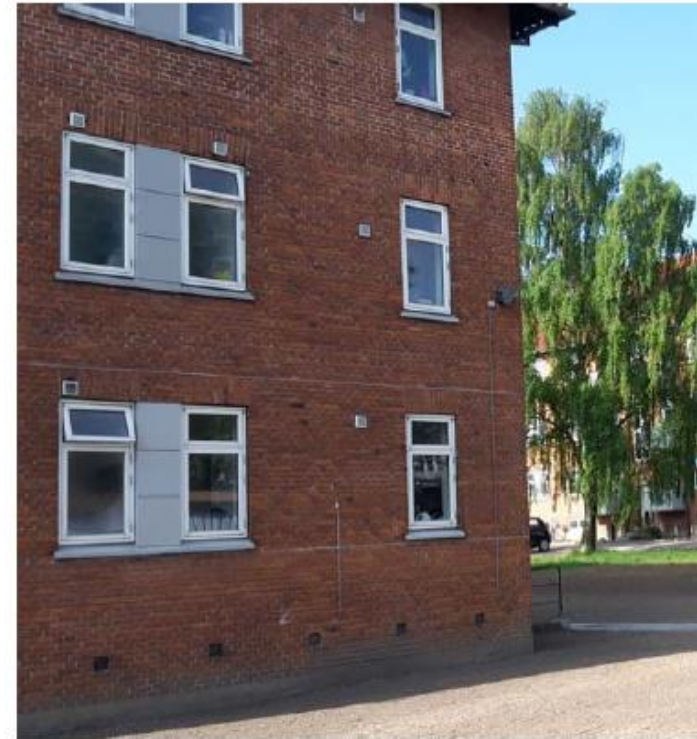
Facader og gavle

Facader og gavle er udført i blankt murværk i røde sten.

Ellers er facader og gavle i fin stand med enkelte frostsprængte mursten, der nemt kan udskiftes af den daglige drift.

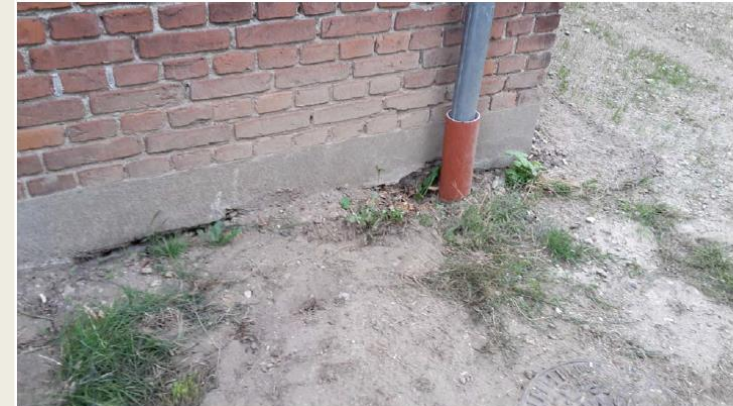
Sokler og sokkelpuds

Sokkelpuds afskaller mange steder og har en del revner. Mange steder er sokkelpuds ikke ført ned under terræn og der er tydelige tegn på opsprøjt fra jord i forbindelse med regn. Terræn/græs er i dårlig stand op mod gavle/facader flere steder, muligvis i forbindelse med opgravning efter kloakprojekt.

Sokkelpuds bør repareres og føres 30 cm ned under terræn. Der bør etableres afvanding/dræning af terræn op mod sokkelpuds.

Sokkelpuds reparereres til 30 cm under terræn.

Der etableres kantafrænsning i betonsten for nem græsslåning og udlægges søsten for dræning af væg.

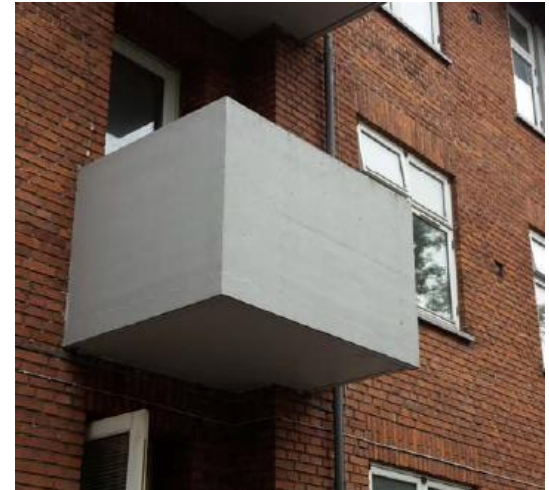
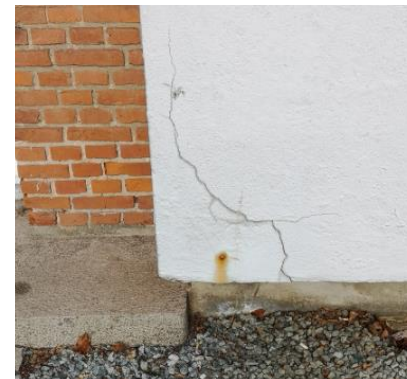
Altaner

Altaner er udført af beton som altanplade og brystninger af beton. Teknologisk Institut har udført undersøgelser af betonen i både bund og brystninger. Konklusionen var denne:

Udefra fremstår de originale altaner flotte og nystandsattede, dog med enkelte revner og skader. Indefra er der revner og mange malingsafskalninger både på sider og dæk. Brystningerne er i halvdelen af de undersøgte kerner gennemkarbonatiseret og er i en borekerne nået ind til armeringsniveau. Levetiden for brystningerne vurderes at være opbrugt, og disse anbefales udskiftet til nye lettere partier. (Se bilag 2 - Altaner)

Karbonatiseringen på altanbundene er generelt lav. Det anbefales at genbruge altanbundene med visse levetidsforlængende tiltag:

- Udlægning af en ny vandtæt membran på altanernes overside, der beskytter mod frost/tø relaterede skader.
- Undersiderne af altanerne påføres en diffusionsåben maling med karbonatiseringsbremsende egenskaber. Behovet for dette er størst i stueetagen.
- Før påføringen af nye belægninger udbedres eksisterende skader ved en traditionel betonreparation.

Da altaner er udtjente og da tilstanden på sigt kan betyde at man ikke længere kan benytte dem, foreslås det at de renoveres. Selve betonbunden kan istandsættes. Altanvæggen skæres ned og erstattes med materet glasvæg der tillader mere lys at komme ind.

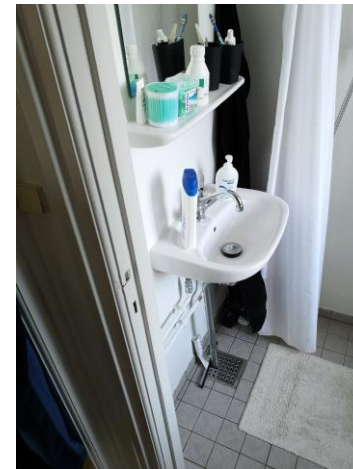
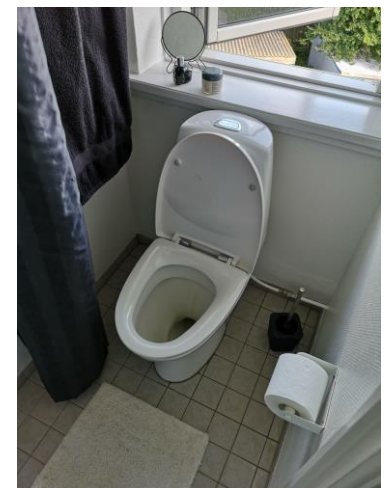
Badeværelser type 1

Til gengæld er badeværelser i blok 2 de oprindelige og badeværelser er små og absolut ikke tidssvarende.

Der er ingen bruseniche - bruser er hængt op på væg ved håndvask.

- Nyindrettes med wc og håndvask først for i rummet.
- Nye gulve, nye vægge og nye lofter.
- Nye vand og afløbsinstallationer.
- Nyt sanitet og badeværelsesmøbel.
- Ny fugtstyret udsugning.
- Brusenicke etableres bagest i rum op mod vindue

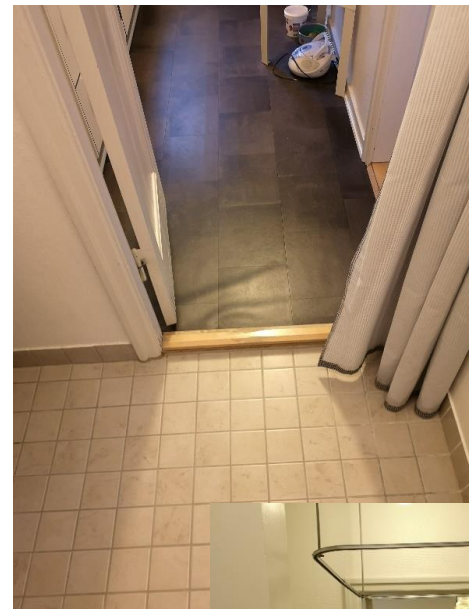
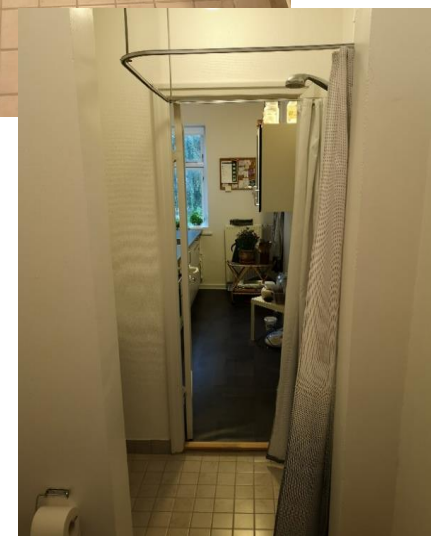
Badeværelser type 2

Badeværelser er uhensigtsmæssigt indrettet og absolut ikke tidssvarende.

Der er fare for vandskader v. bruseniche og der er gennemgang til køkken.

- Dør mod køkken blændes.
- Der indrettes moderne bruseniche med vægfliser og skærmvæg.
- Øvrig indretning af badeværelse tages op - evt. flytning af håndvask mv.

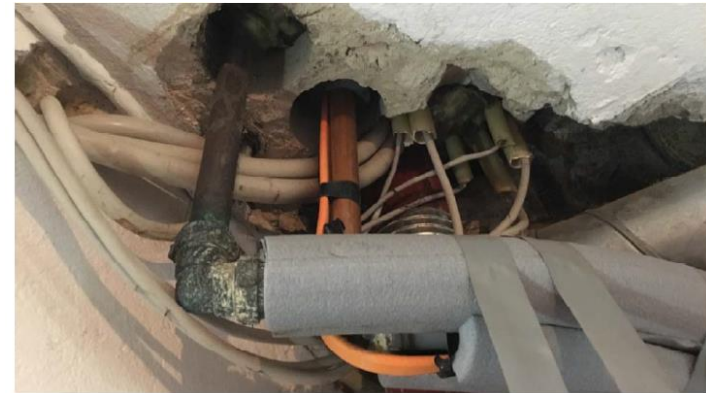
Vandinstallationer i blok 1, 2 og 3

Brugsvandsinstallationerne er udført uden cirkulation. Opretholdelse af temperaturniveauet i brugsvandssystemet ske vha. varmekabler. Effekten af de monterede varmekabler vurderes at være ringe, da kontakt mellem kabel og rør flere steder er yderst ringe.

Installationerne er generelt udtjente og tjenlige til udskiftning.

I blok 2 udskiftes samtlige vandrør og faldstammer.

I blok 1 og 3 udskiftes samtlige vandrør og afløbsrør i kælder.

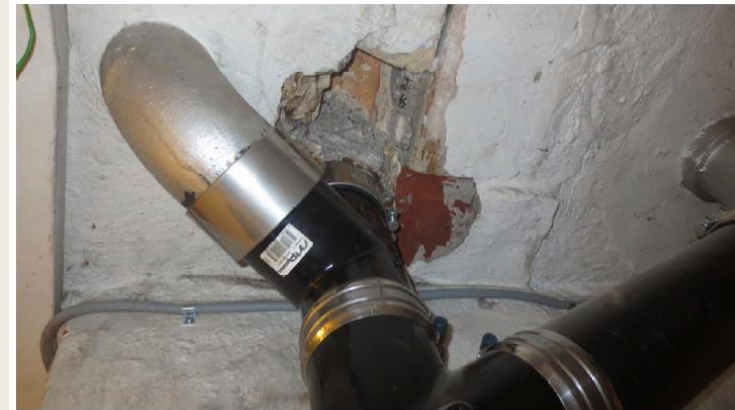
Foto 15: Oprindelige og nyere afløbsrør under kælderloft

Afløbsinstallationer i blok 1, 2 og 3 (Faldstammer)

I blok 1 og 3 er faldstammer udskiftet i 1995, bortset fra i kælder.

I blok 2 er det de oprindelige faldstammer.

Det anbefales at udskifte oprindelige faldstammer indenfor 5-10 år.

- Udskiftning af alle faldstammer (Separate toilet- og køkkenfaldstammer) - blok 2
- Udskiftning af alle faldstammer i kælder - alle 3 blokke

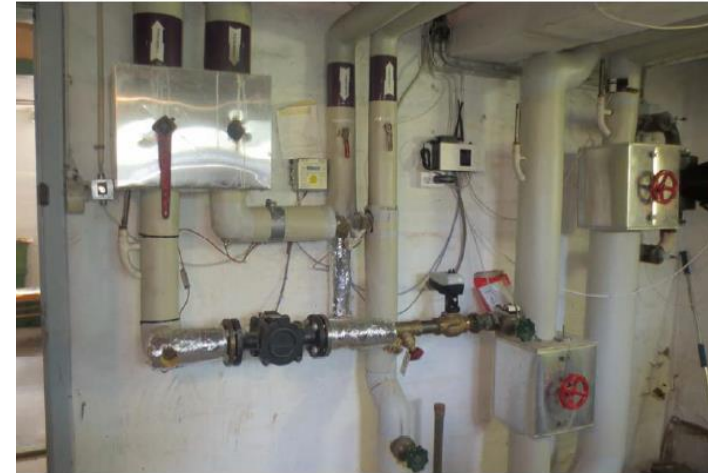
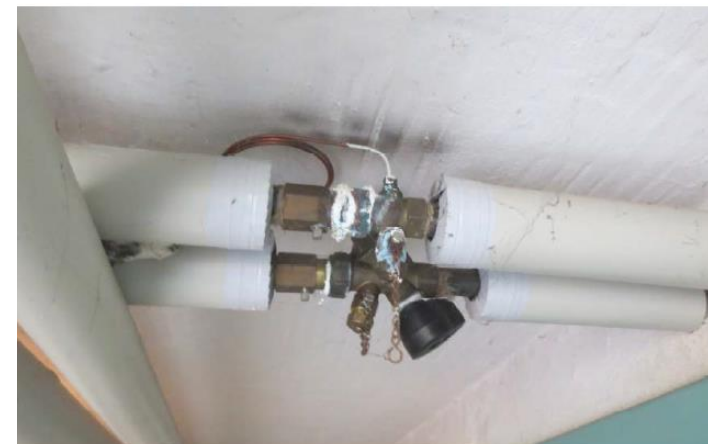
Varmecentral og varmeinstallationer

Installationerne i varmecentral er slidte og flere komponenter skal skiftes.

Ventiler, haner mv. er rustet sammen, virker ikke og skal skiftes

- Udskiftning af defekte og udtjente afspærringsventiler
- Udskiftning/reparation af defekt TD-regulator
- Reparation af isolering på rør og varmtvandsbeholder
- Malerbehandling af lærredsafslutning på rørinstallationer og varmtvandsbeholder
- Rør- og ventilmærkning
- Udskiftning af afspærrings- og indreguleringsventiler på alle stigstrengene i kældre

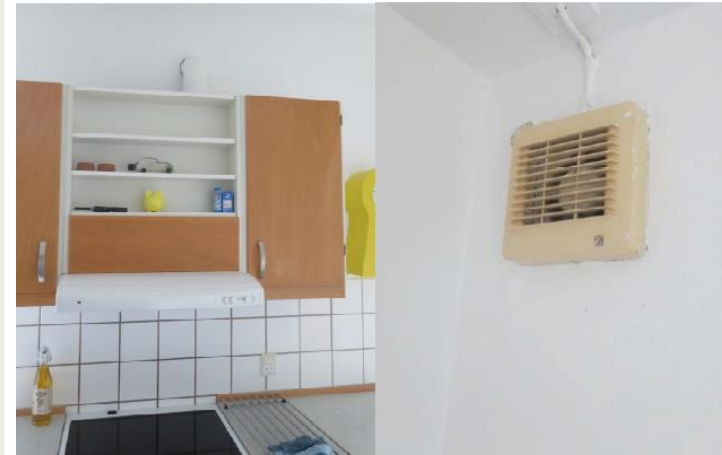
13: Emhætte med afkast via facade og udsugningsventilator i badeværelse

Der er emhætter monteret over komfur med aftræk til det fri gennem ydervæg.

Der er ventilator monteret i badeværelser. Ventilator er tilknyttet lysinstallationen og kører kun når lyset er tændt.

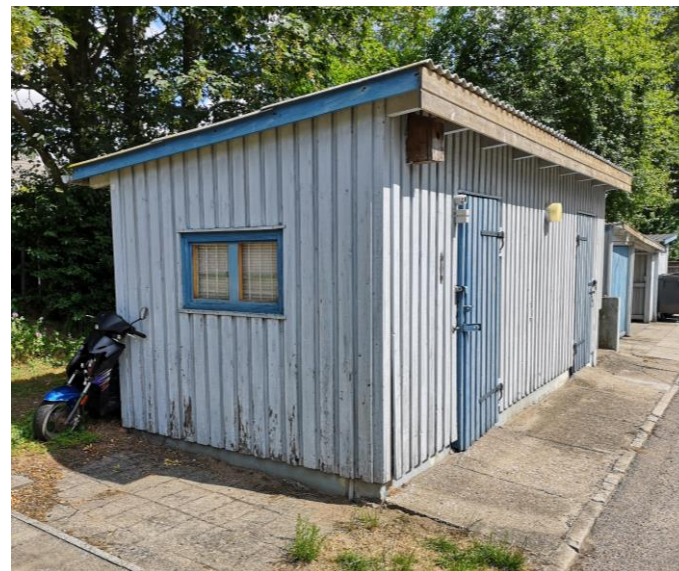
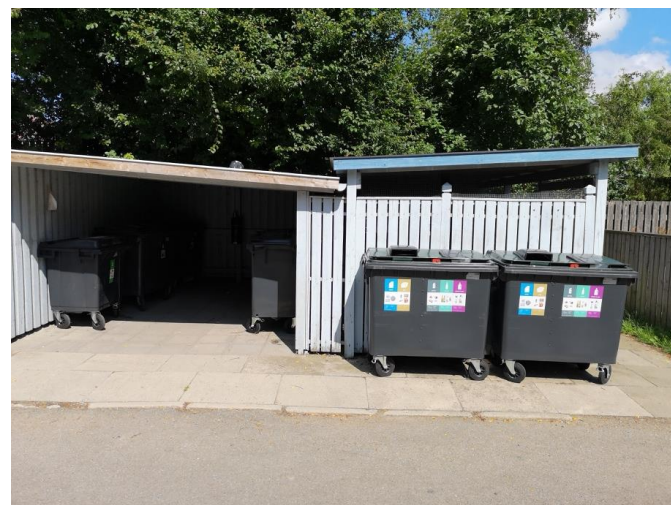
Udearealer

Eksisterende skraldeskure og skraldegårde er gamle og udslidte. De fleste bruges ikke længere og bør nedrives.

Eksisterende skraldeskure med containere er utidssvarende og uhygiejniske.

1. Nedrivning af skure.
2. Etablering af ca. 10 P-pladser med græsarmering.
3. Montering af molokker til affald.

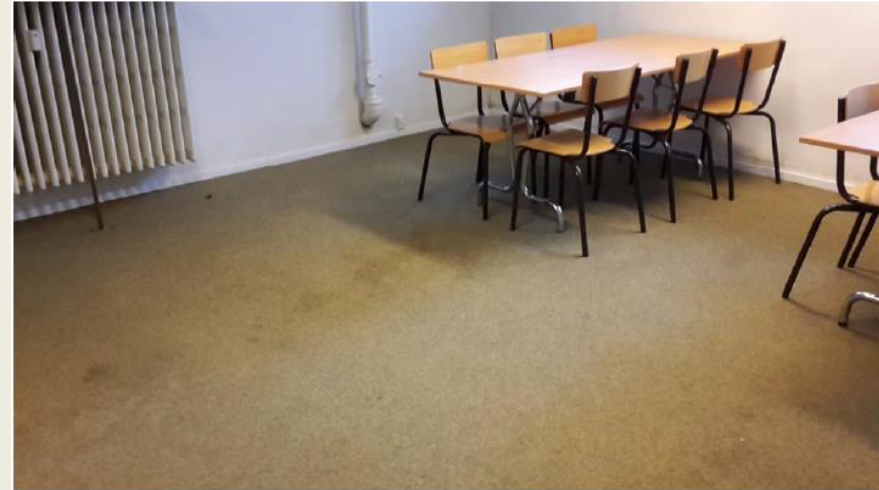
Foto 12: Nålefilt på kældergulv og indvendig efterisolering af kælderydervægge i beboerlokale

Der er pålagt nålefilt på kældergulv og monteret isolerende forsatsvæg på kælderydervæg.

Dette giver fare for skimmelsvamp og bør fjernes.

1. Renovering af kælderydervægge med Skamoplus isoleringssystem
2. Afrensning af nålefilt og nyt betonslidlag
3. Renovering køkken.
4. Dræn omkring kælder renoveres

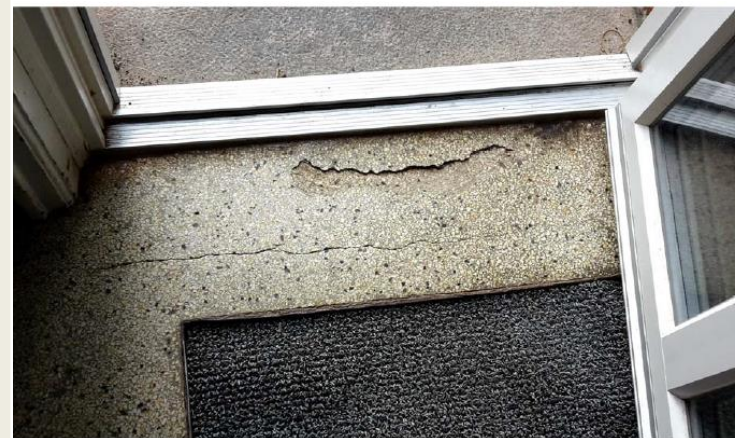
Opgange

Gulve i stueplan i opgange er revnede og afskallede
