Handleplan for 2016

April 2016

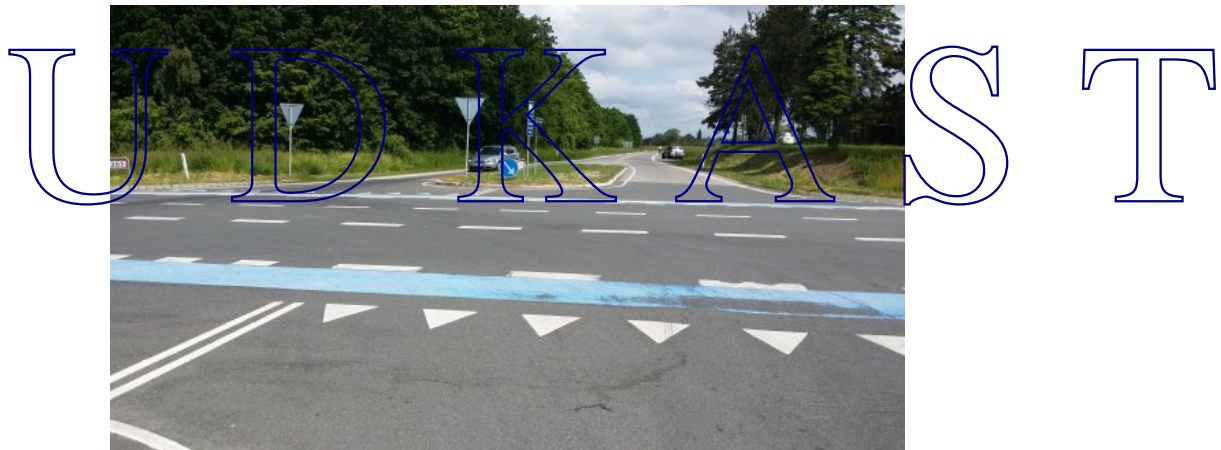
Meget trafik herunder også ligeud kørende på sidevejene.

Der opleves høje hastigheder ved besigtigelse - hastighedsmålinger fremskaffes for at be- eller afkræfte dette.

Et stort træ på ejendommen (Slagelse Kommune) vest for krydset kan reducere oversigten (dog rimelig langt væk).

Krydset set mod nord.

Etablering af 70 km/t i krydset (ca. 200 m fra alle retninger).

Mangler cykelsymboler ved tilfarterne.

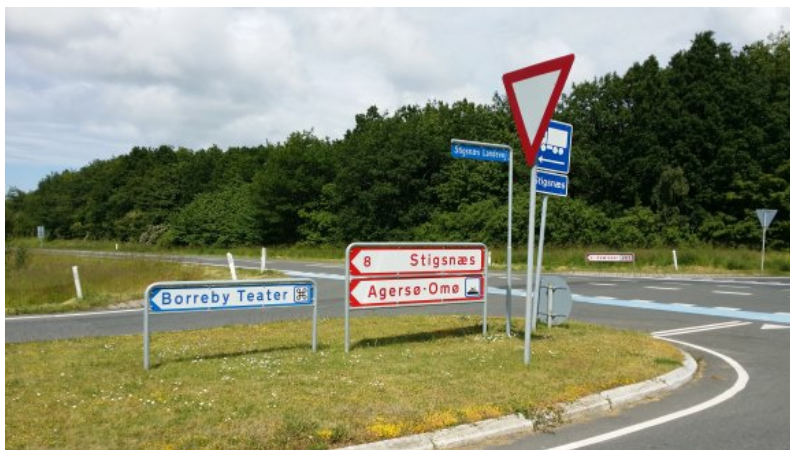
Der står mange tavler i midterøen på Stignæs Landevej.

Der bør laves tavlesanering.

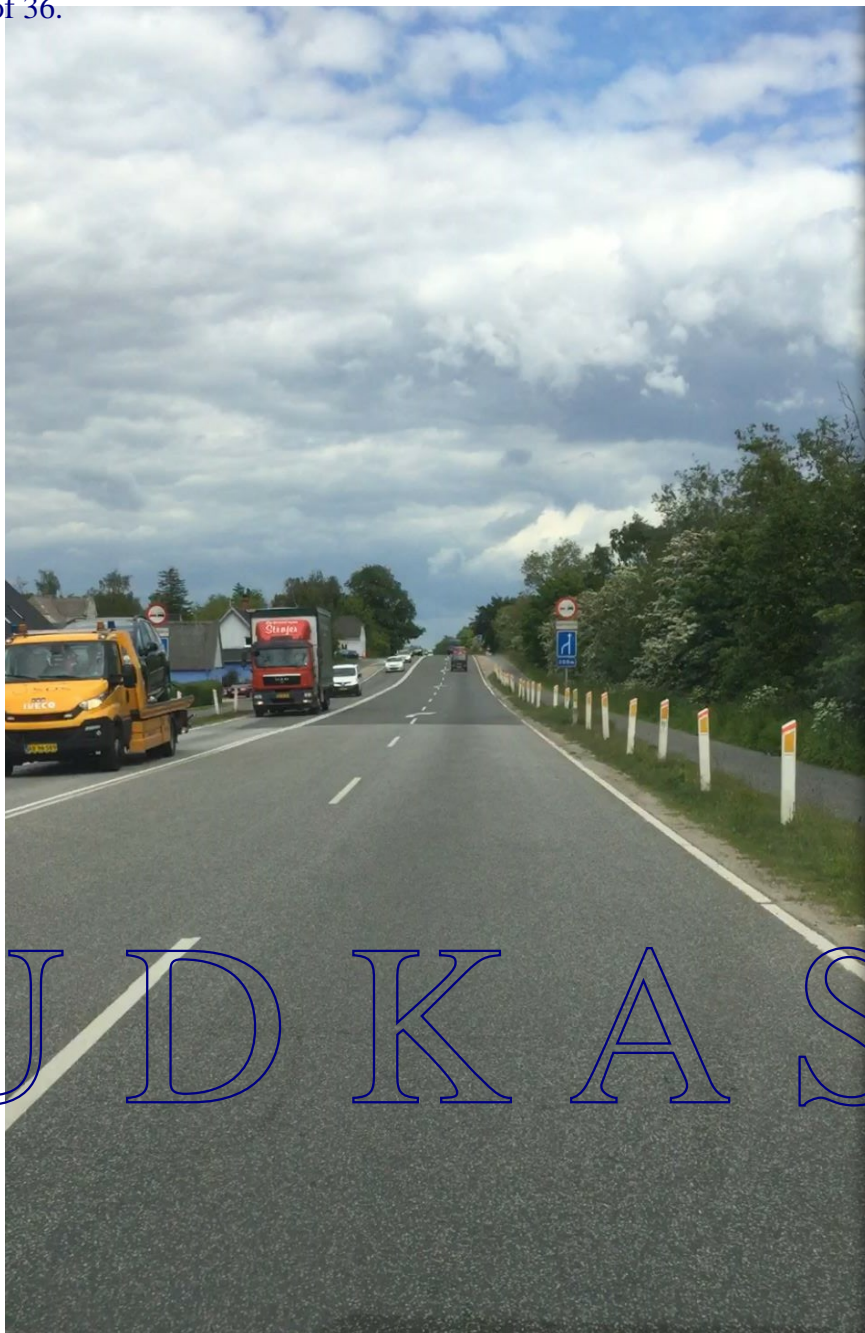
Sorøvej vest for Nykøbing Landevej set mod øst.

Der er i efteråret 2015 etableret venstresvingsbaner og spærreflader i det 2. spor fra rundkørslen og godt 500 meter øst.

Den østlige adgangsvej til den private fællesvej til Sorøvej 39-47 begrænses med venstresvingforbud, både ind til vejen og fra området.

Advarselstavlen A20, risiko kø opsættes for den vestgående trafik fra motorvej og ind mod rundkørslen.

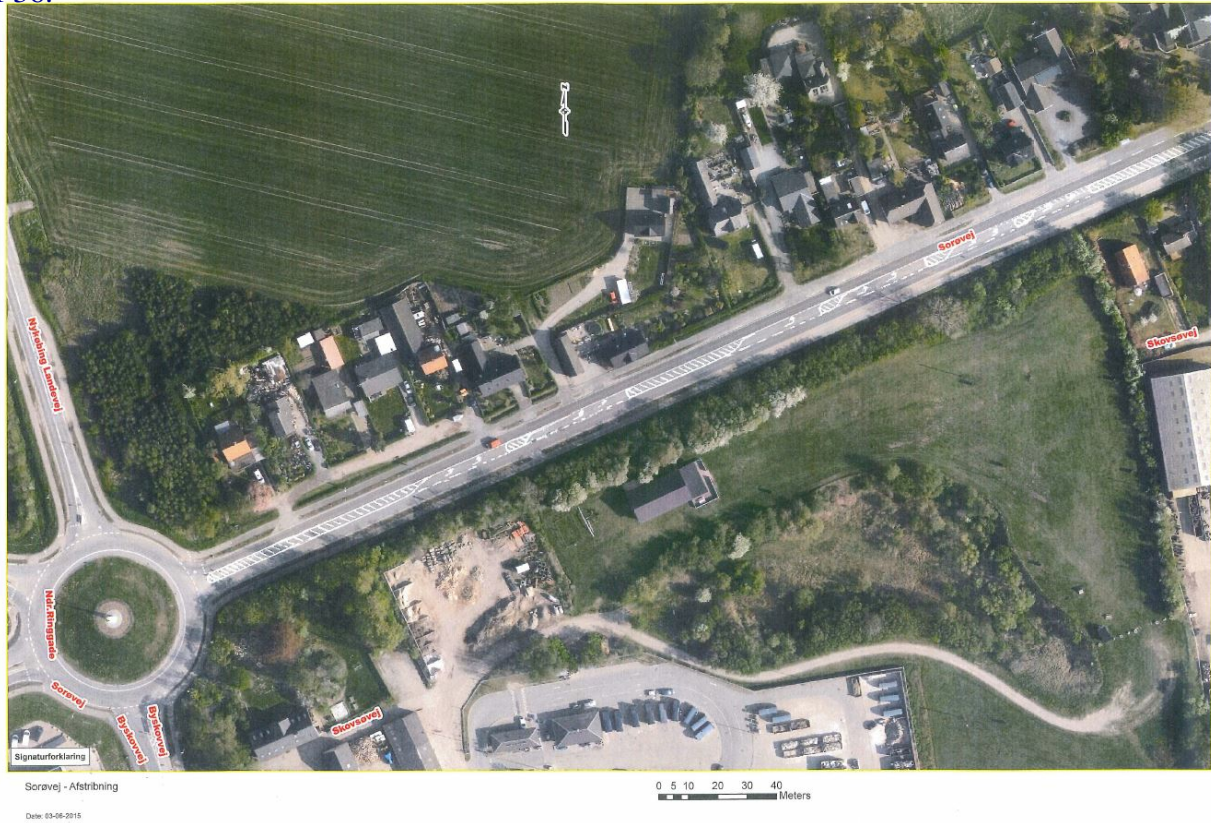
Billedet viser den nye afstrikning.

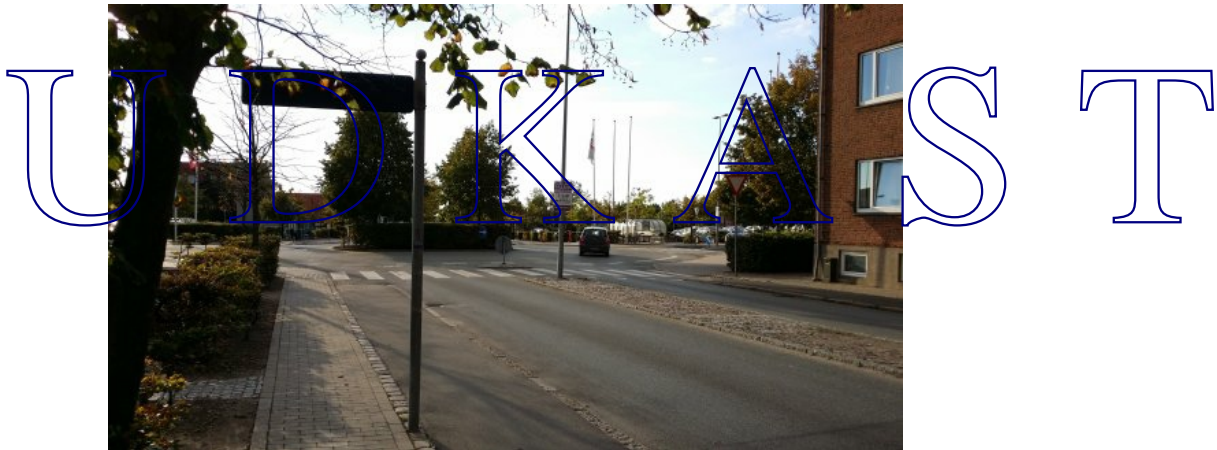
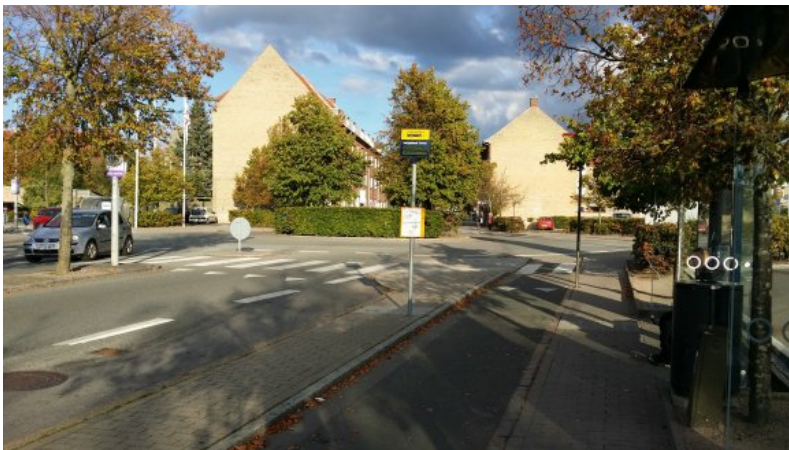
Bilisterne er ikke opmærksomme på de lette trafikanter, som kan tyde på at de kører for hurtigt mod rundkørslen.

Rundkørslen set fra øst.

Rundkørslen set fra vest.

Pudebump i til- og frafarter kan reducere hastigheden på køretøjer på vej ind og ud af rundkørslen samt øge opmærksomheden på fodgængerne og cyklister.

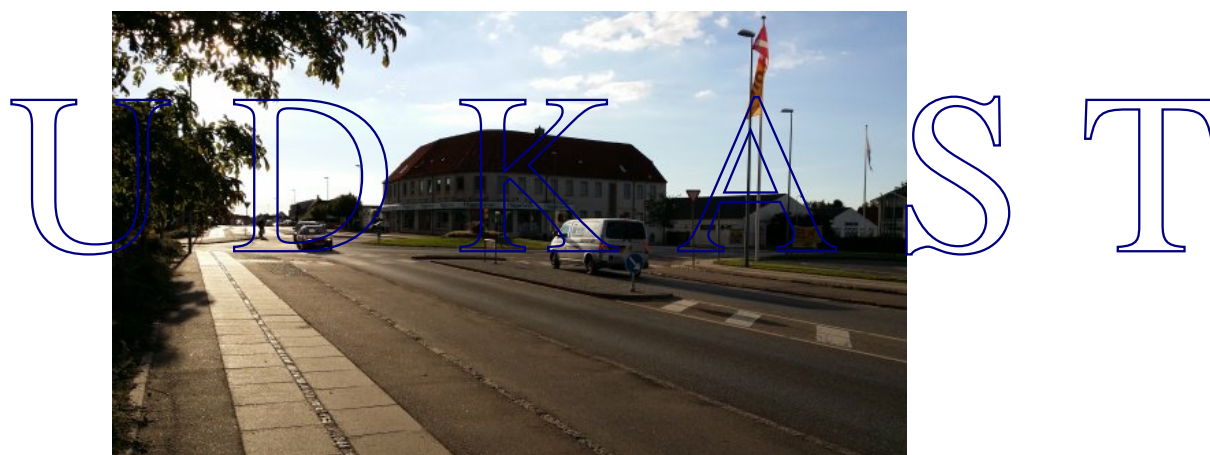
Forholdsvis stor rundkørsel hvor meget tyder på at bilisterne kører for hurtigt og er uopmærksomme på cyklister og knallertkørere.

Rundkørslen set mod vest. Ejendommen midt i billedet er blevet ramt tre gange.

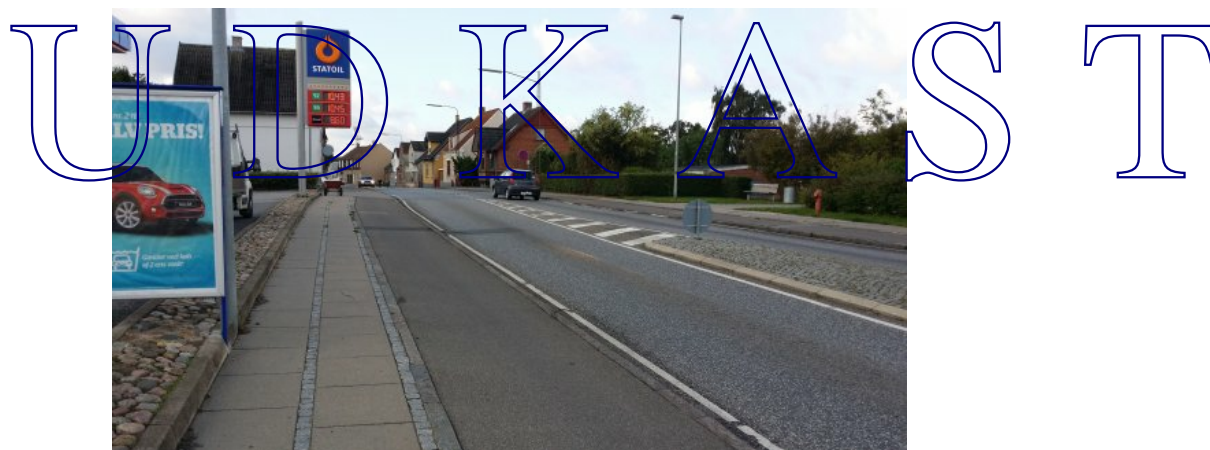
Der er to indkørsler til tanken: en direkte fra rundkørslen og et T-kryds syd for rundkørslen.

Indkørsel til tank på Tårnborgevej syd for rundkørslen.

Indkørsel til tank syd for rundkørslen lukkes.

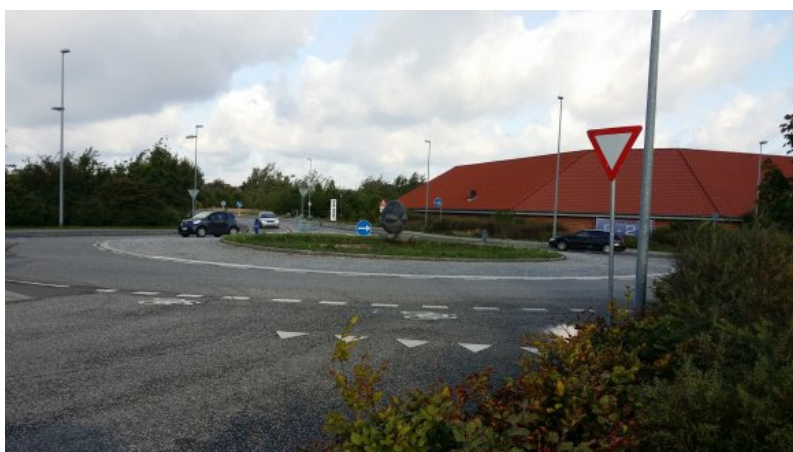
Rundkørslen set mod nordsvest. Kongebroen er midt i billedet.

Pudebump i alle til- og frafarter.

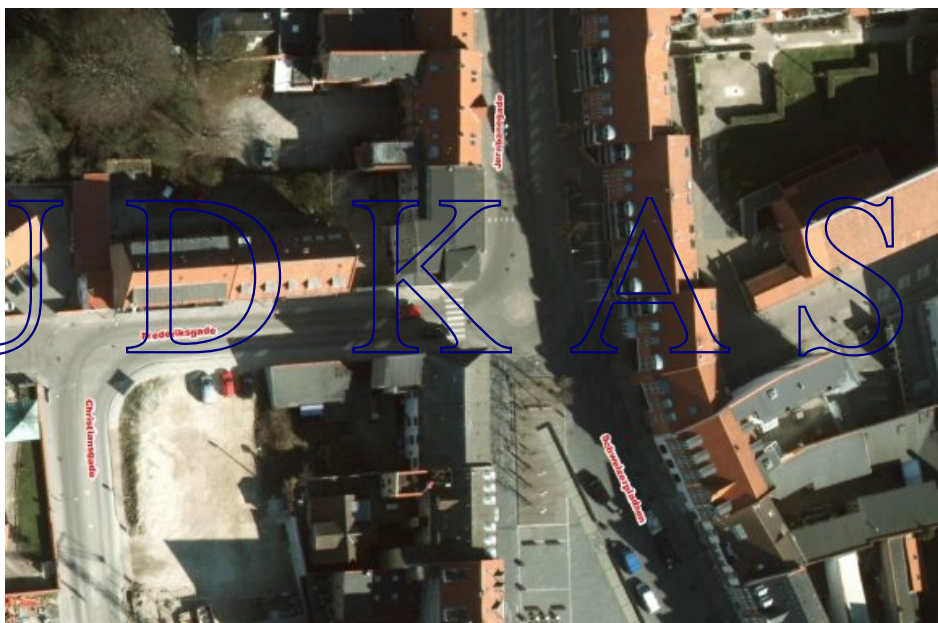
Beskrivelse Minirundkørsel med 3-ben. Bygninger ved Frederiksgade står tæt på vejen, hvilket kan reducere oversigten og give skyggevirkninger.

Oversigtsbillede af rundkørslen.

Yderligere hastighedsdæmpende foranstaltninger for større opmærksomhed ved fodgængerovergangen over Frederiksgade ved etablering af pudevump i til- og frafarten.

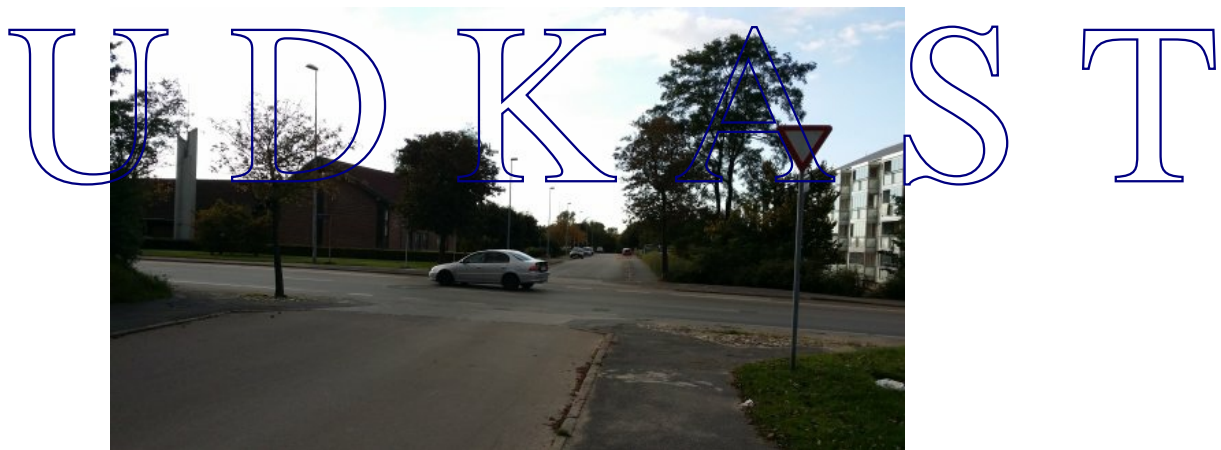
Mangelfuld oversigt mod venstre fra Skovvejen nord.

Krydset set mod nord. Oversigten mod venstre er begrænset.

Der er tidligere etableret overkørsel i begge sider. Alligevel er der forholdsvis mange der ikke overholder vigepligten.

Tydeliggørelse af krydset fra sidevejene, endnu bedre afmærkning af vigepligt. F.eks. større vigepligtstavler placeret tættere på kørebanen og højtænder på kørebanen.

Alternativt kan der etableres en hævet flade for at reducere hastigheden fra alle retninger.

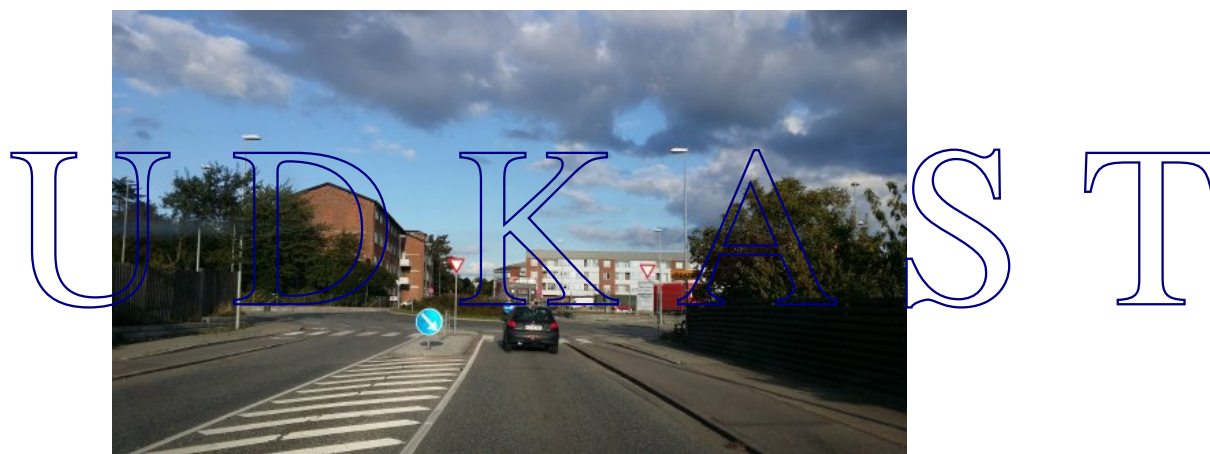
Bilister har svært ved at overholde vigepligten.

Rundkørslen set fra Ndr. Ringgade mod øst.

Pudebump i alle til- og frafarter.

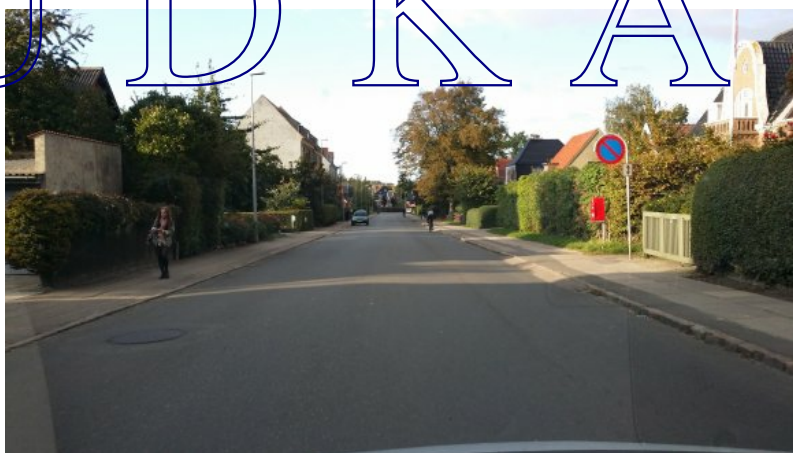
Valbyvej mod nord.

Strækningen fra syd for Hellig Andersvej og forbi Banevolden mangler cykelbane.

Etablering af trafiksanering af nævnte strækning med 40 km/t, hævet flade ved Hellig Andersvej og Elmevej samt evt. Banevolden. Herudover bør det undersøges nærmere om der kan blive plads til cykelbane. Der er dog mange overkørsler til parkering på matriklerne, der må anses for at være en ulempe ved en cykelbaneløsning.

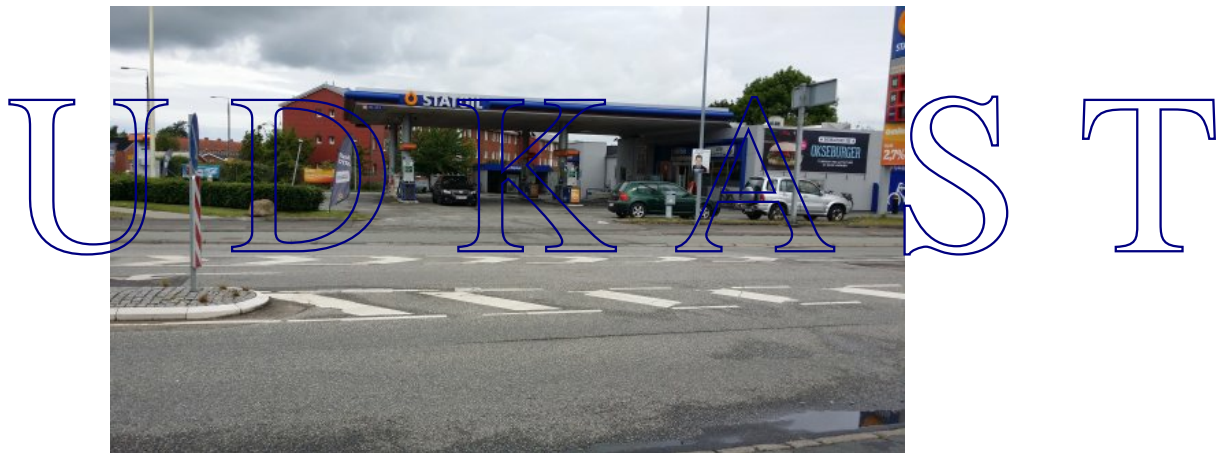
Indkørsel til Statoil er for tæt på krydset. Svingende koncentrerer sig om modkørende biler og overser knallertkørere/cyklister. Der er tre indkørsler til tanken - den vestlige ud til Mariendals Alle bør lukkes.

Tanken ved Mariendalsvej. Denne indkørsel foreslås lukket idet der er sket flere ulykker og der er to andre indkørsler til tanken.

Lukning af den indkørsel til tanken, der er tættest på krydset.

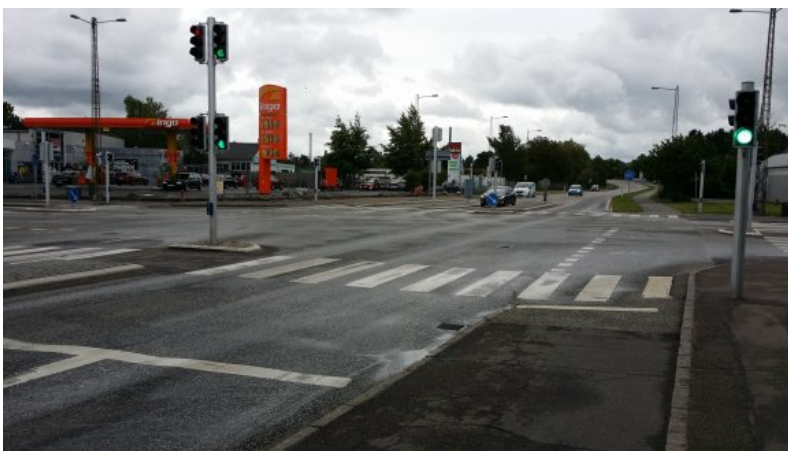
Krydset set fra nord.

Tydeliggørelse af kryds fra NØ og SV.

Cykelsignaler med før-grønt for cyklister/knallertkørere, som skifter over til rødt for cyklister samtidig med, at der er højresvingspil og dermed konfliktfri.

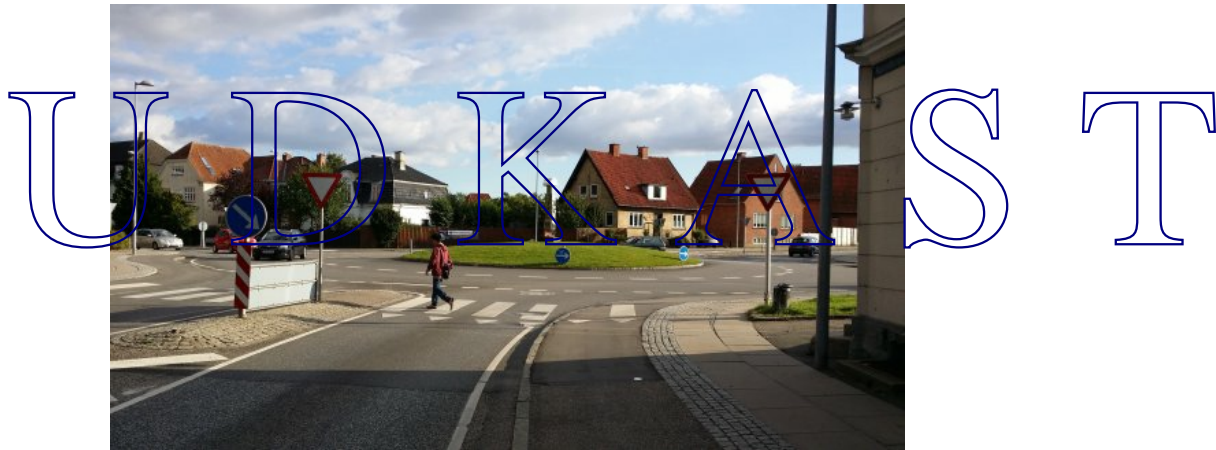
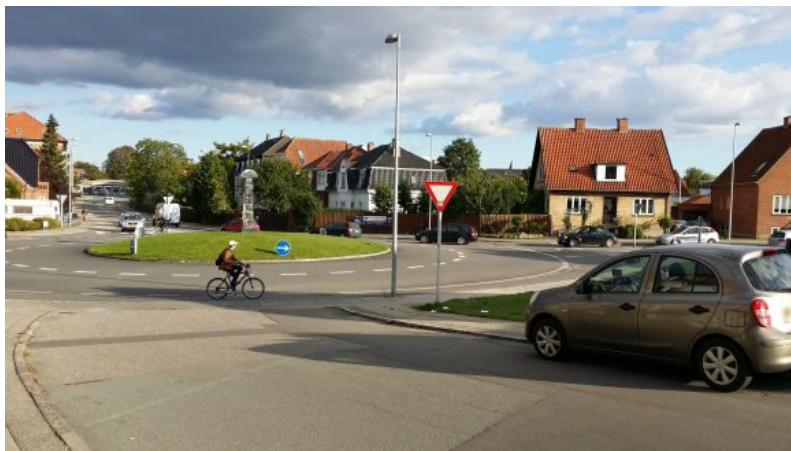
Rundkørsel med cykelsti mellem vejgrenene. Det virker som om overkørselsarealet er meget fladt og dermed ikke har den tilstrækkelige hastighedsdæmpende effekt.

Rundkørslen set fra Kalundborgvej.

Rundkørslen set fra Herluf Trollesvej.

Udskiftning af overkørselsareal til brostensbelægning med kant mellem overkørselsarealet og cirkulationsarealet.

Kan suppleres med pudebump i til- og frafarter for at dæmpe hastigheden yderligere.

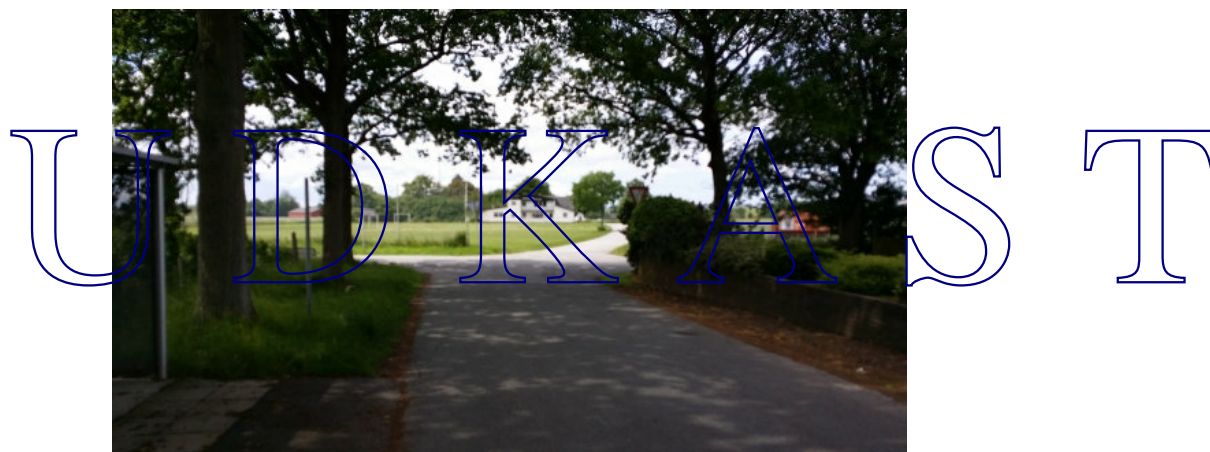
Oversigten fra Skalsbjergvej er dårlig - men der er ikke registreret uheld med trafikanter herfra.

Der opleves høje hastigheder ved besigtigelse - hastighedsmålinger fremskaffes for at be- eller afkræfte dette.

Krydset set mod vest.

Der kan der opstilles vejvisningstavler før krydset for at gøre opmærksom på krydset og tavler med overhalingsforbud.

Etablering af 70 km/t i krydset (ca. 200 m fra landevejen og ca. 100 m fra sidevejene).

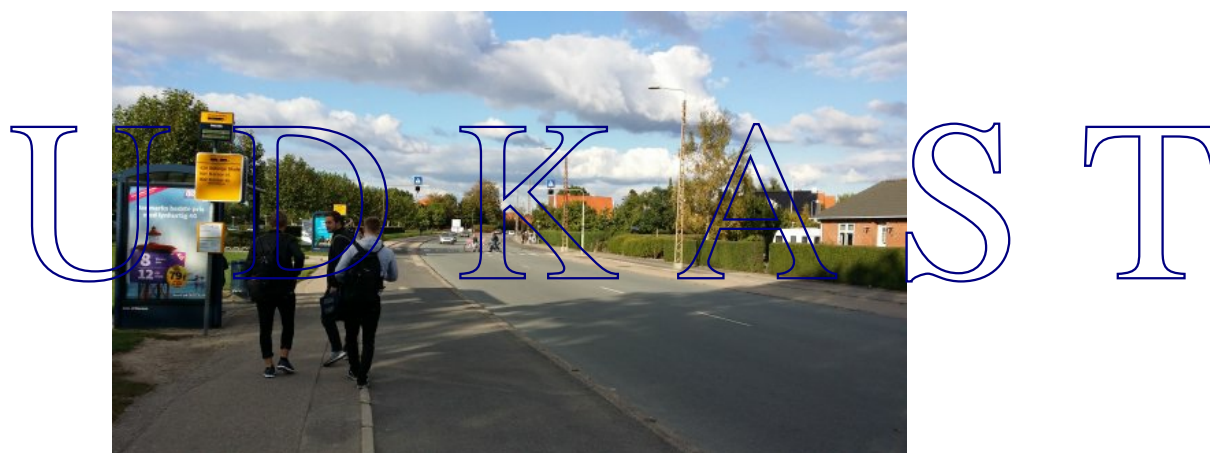
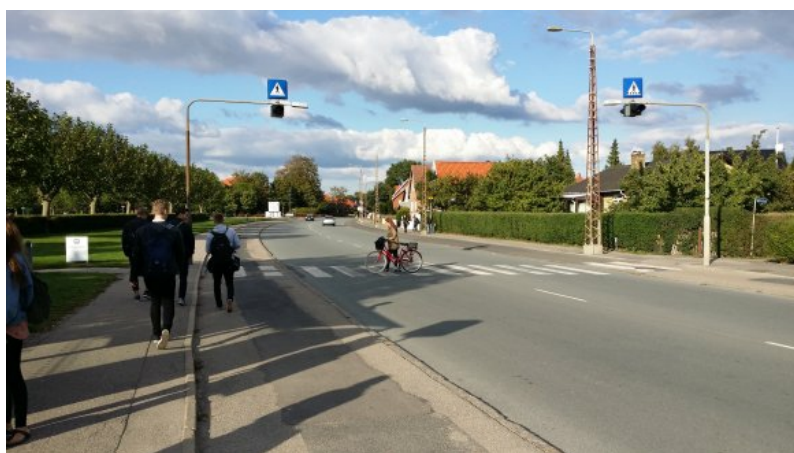
3 af ulykkerne er sket i fodgængerfeltet.

Vestre Ringgade mod nord. Fodgængerovergangen ses midt i billedet.

Vestre Ringgade mod nord. Ved fodgængerovergangen.

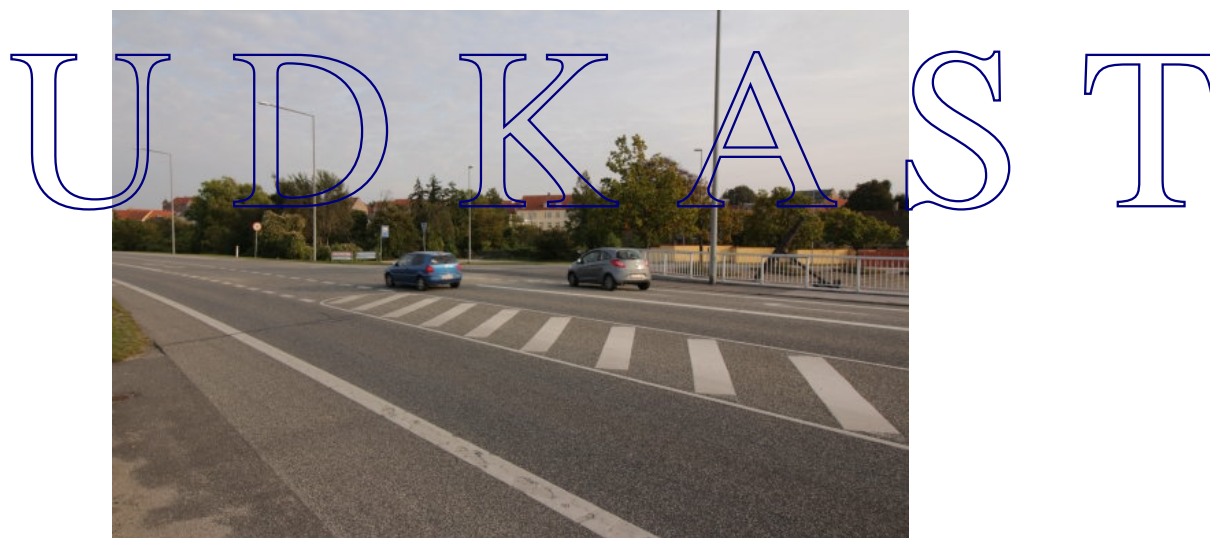
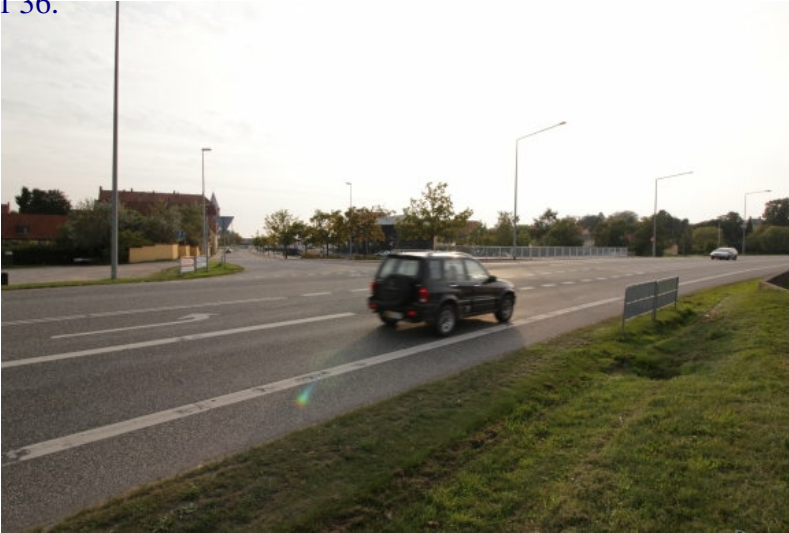
Krydset set mod sydvest (nederst) og sydøst (øverst). Havnevej er midt i billedet.

Der foreslås gennemført en trafiksikkerhedsinspektion i de to kryds samt strækningen mellem med henblik på at få afklaret hvilke tiltag kan reducere antal ulykker på strækningen. Inspektionen bør foretages sammen med tilsvarende inspektion af Slagelsevej i Skælskør byzone.

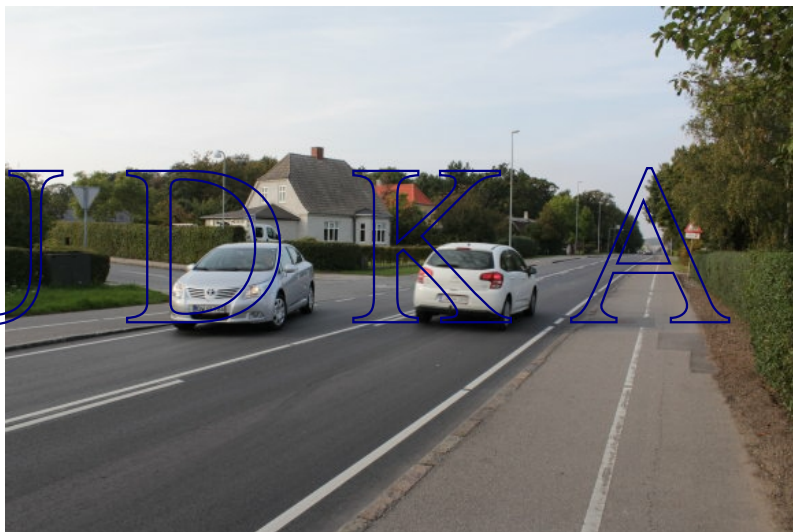
Den nordlige indfaldsvej til Skælskør. En dobbeltrettet cykelsti slutter ved Skælskør Lystskov hvor cyklisterne skal krydse Slagelsevej. Hastighedsgrænsen er 60 km/t og der er ingen randbebyggelse. To sideveje. Den sydligste del af strækningen er hvor der er en skarp kurve er ikke udpeget.

Slagelsevej ved Holmevej set mod nord.

Der foreslås gennemført en trafikikkerhedsinspektion på strækningen fra byzonetavlen og til krydset med Kobækvej (dvs. inkl. kurven). Inspektionen bør foretages i forlængelse af tilsvarende inspektion af Norvej mellem Kobækvej og Havnevej.
