# Løvegade

# Smedegade

# Bredegade

# Løvegade / H. P. Hansens Plads

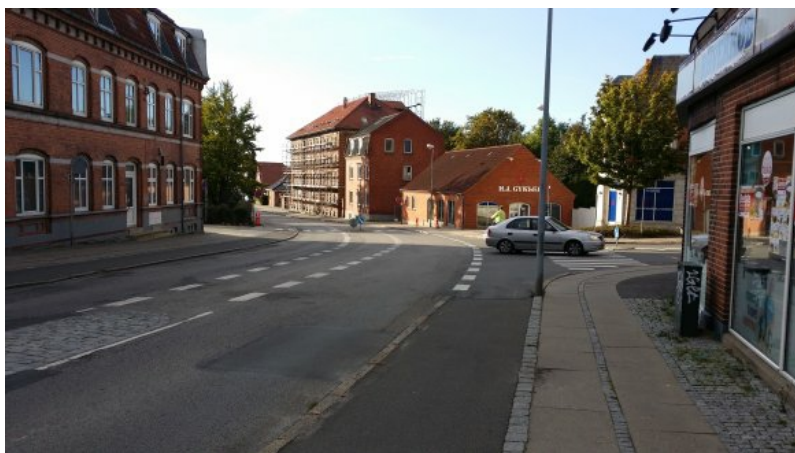
- flere ulykker som kan fjernes/reduceres ved etablering af signalregulering.

Krydset set fra Løvegade. Sdr. Stationsvej til højre.

Ved Sdr. Stationsvej foreslås etableret signalregulering til dels for at reducere antal svingulykker og til dels for at forbedre forholdene generelt for trafikanterne til og fra stations- og uddannelsesområdet.

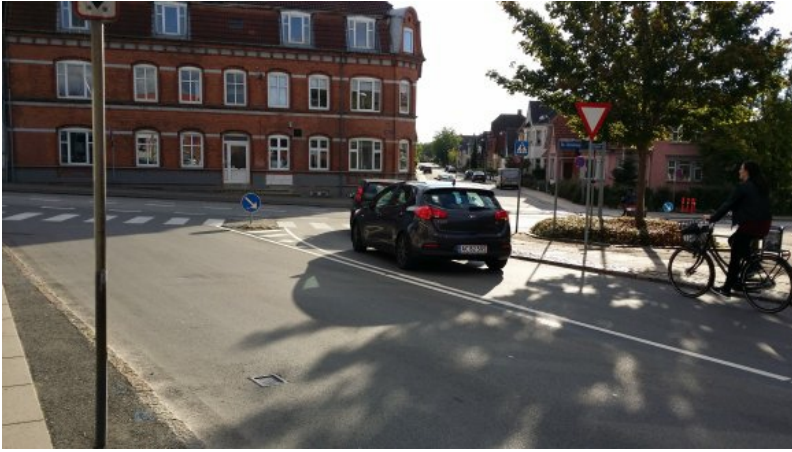
Krydset set fra Løvegade.

Krydset indgår i CAMPUS projektet.

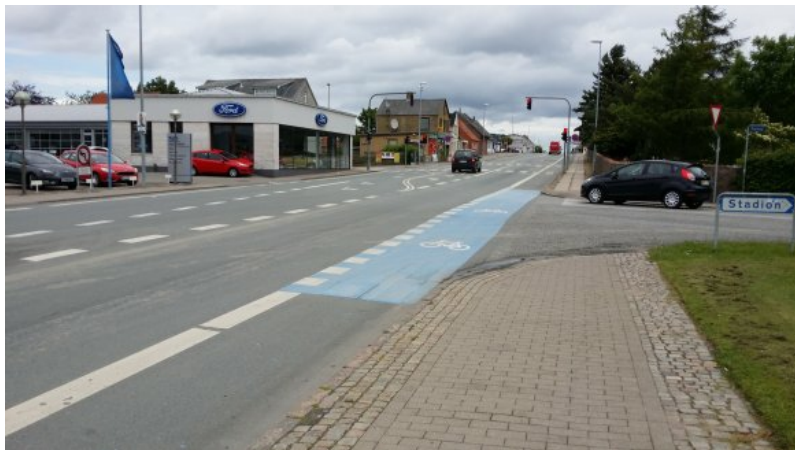
- Højresvingende bus mod Parkvej skal benytte modkørendes bane eller rabatten (meget opkørt)

Smedegade ved Parkvej set mod øst

Etablering af signalregulering koordineret med signalet ved Rosenkildevej samt flytning af krydset således at Parkvej er vinkelret på Smedegade. Indkørslen til FORD lukkes. Dette reducerer risikoen for ulykker betydeligt og gør det muligt at svinge mod venstre fra Parkvej.

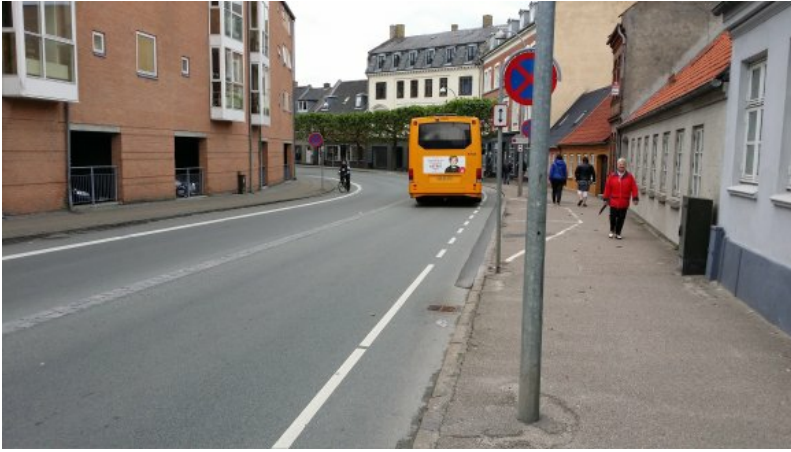
3 hændelser i kurven med 2 cyklister og en knallertkører.

Smedegade øst for kurven set mod vest.

Etablering af cykelbane (fra nr. 29A og rundt i svinget) i nordsiden og smallere fortov (belysning flyttes). Parkering til øjenlægen henvises til modsat side af vejen (parkeringskælder hvis muligt), det østligste træ fældes.

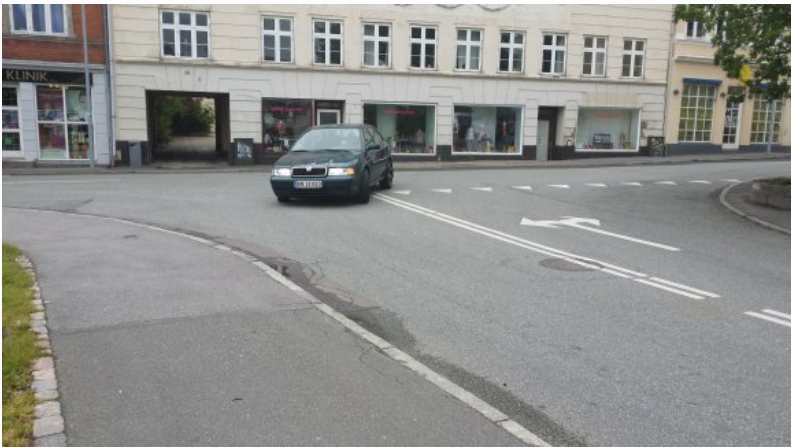
6 venstresving ud foran modkørende cyklist ved H. P. Hansens Plads øst.

H.P. Hansensplads (øst) ved Løvegade. Venstresvingende overser cyklister på Løvegade.

- gennemført fortov eller hævet flade for at reducere hastigheden på venstresvingende mod pladsen og forøge opmærksomheden på cyklister fra vest, der er dog en del busser.
- cykelsti i sydsiden forlænges til forbi pladsen, gennemført i kryds
- overkørbar helle i krydset for at reducere hastigheden for venstresvingende
- alternativt etableres hævet flade i hele krydset
- (et andet alternativ er etablering af ensretning på pladsen + gennemført cykelsti og helle således at venstresving foretages først ved den vestlige del af pladsen - dette betyder dog omvejskørsel mod Korsgade).

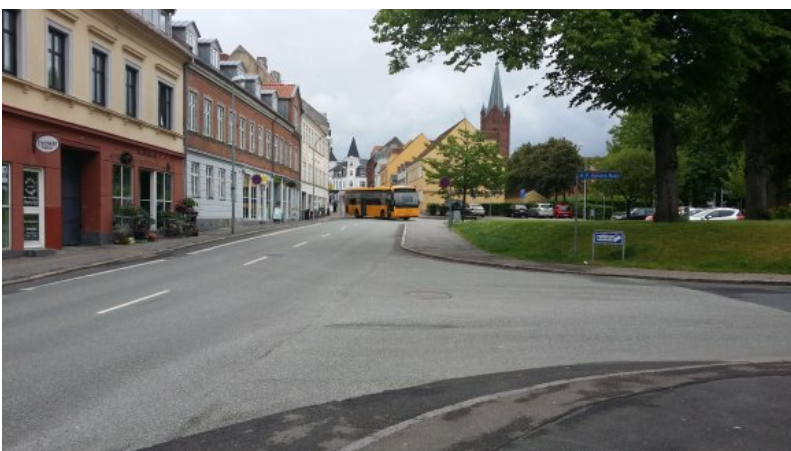
Løvegade ved H.P:Hansensplads (vest) mod øst. Der er plads til cykelsti videre forbi pladsen.

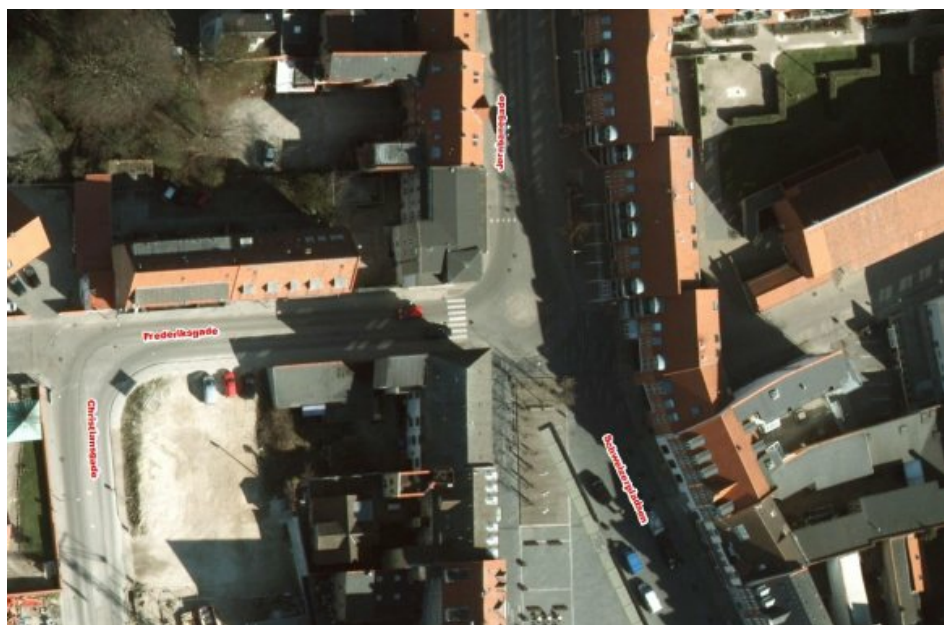
Minirundkørsel med 3-ben. Bygninger ved Frederiksgade står tæt på vejen, hvilket kan reducere oversigten og give skyggevirkninger.

Oversigtsbillede af rundkørslen.

Yderligere hastighedsdæmpende foranstaltninger for større opmærksomhed ved fodgængerovergangen over Frederiksgade ved etablering af pudebump i til- og frafarten.

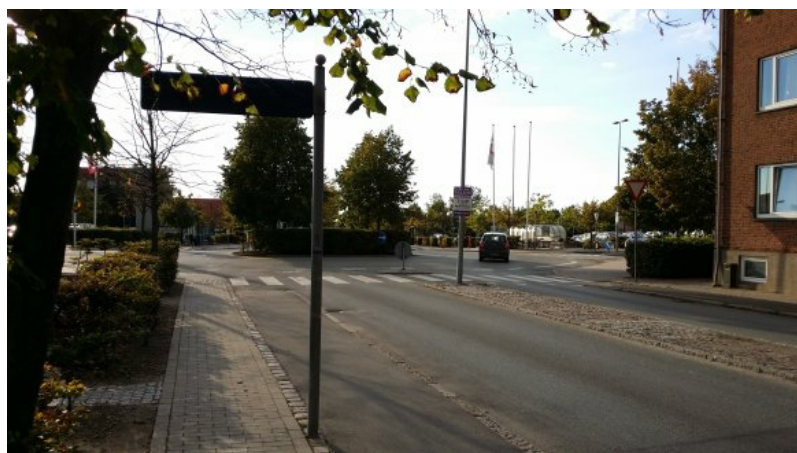
Bilisterne er ikke opmærksomme på de lette trafikanter, som kan tyde på at de kører for hurtigt mod rundkørslen.

Rundkørslen set fra øst.

Pudebump i til- og frafarter kan reducere hastigheden på køretøjer på vej ind og ud af rundkørslen samt øge opmærksomheden på fodgængerne og cyklister.

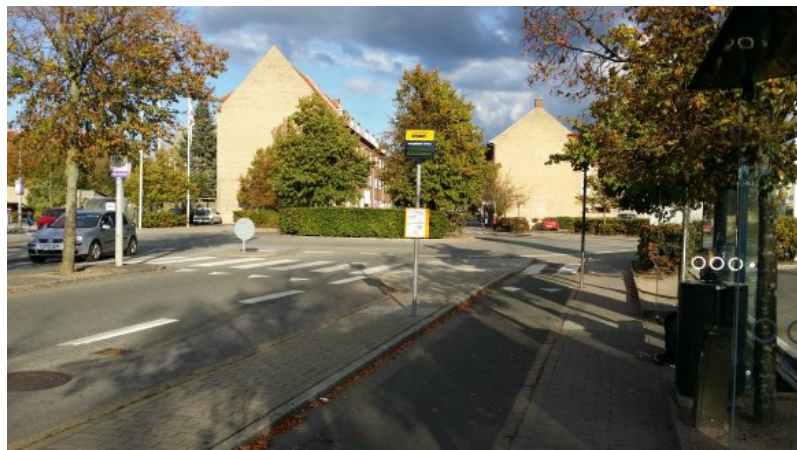
Rundkørslen set fra vest.
