Kulturmiljø Agersø

Kulturmiljøskema

FORSLAG

Agersø
Ø med landsby - landbosamfund, udskiftningstid, havnedrift
Bitten Larsen (Museum Vestsjælland), Signe Marie Rohde (Slagelse Kommune)
23. oktober 2019

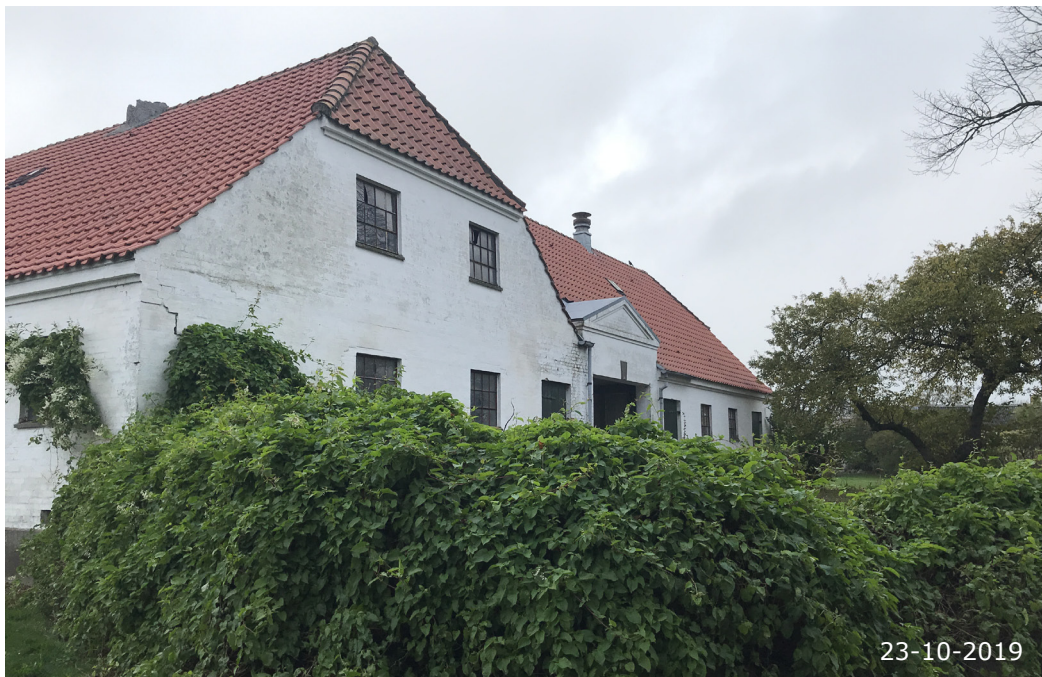
Lillegade 7. Agersø by er karakteristisk ved de mange udflyttede gårde. De fleste er tre- eller firelængede og dominerer gadebilledet med store bygningsvolumener.

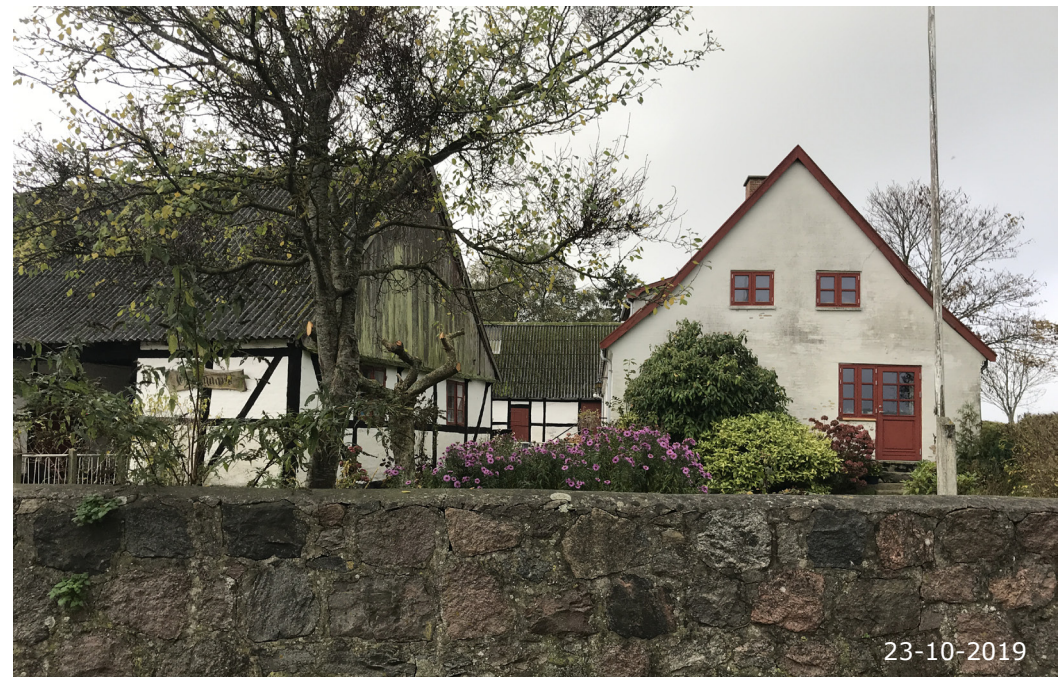
Egholmvej 1. Firelænget gård med udlænger i bindingsværk og stuehus i grundmur.

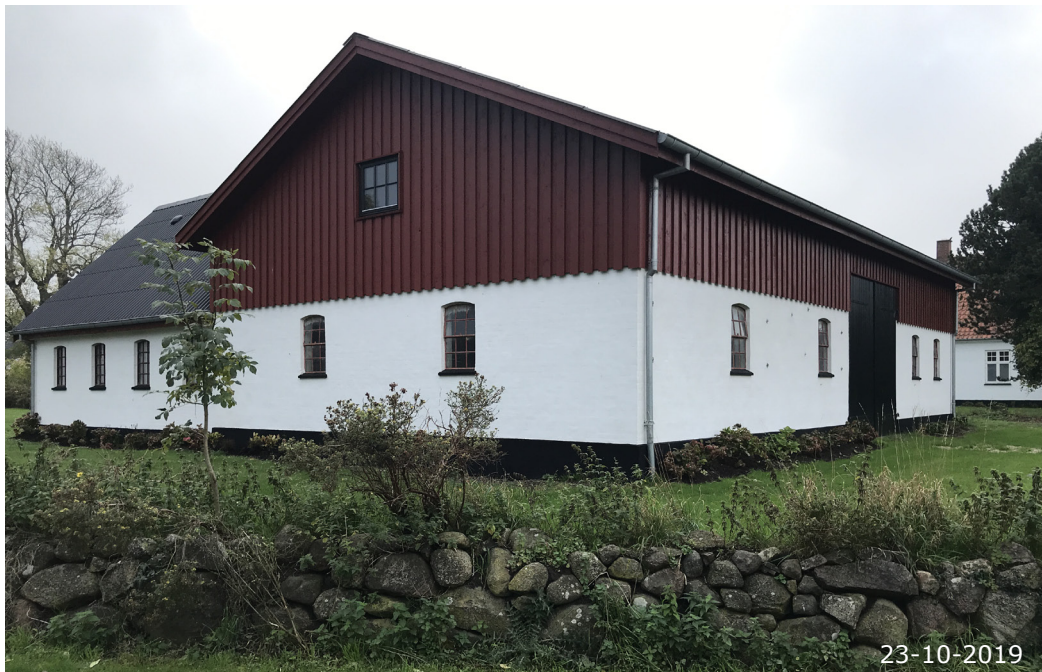
Storegade 7. Udlængerne ligger her lidt længere fra stuehuset, men følger det generelle bebyggelsesmønster, hvor bygningerne ofte ligger "skævt" på vejforløbene.

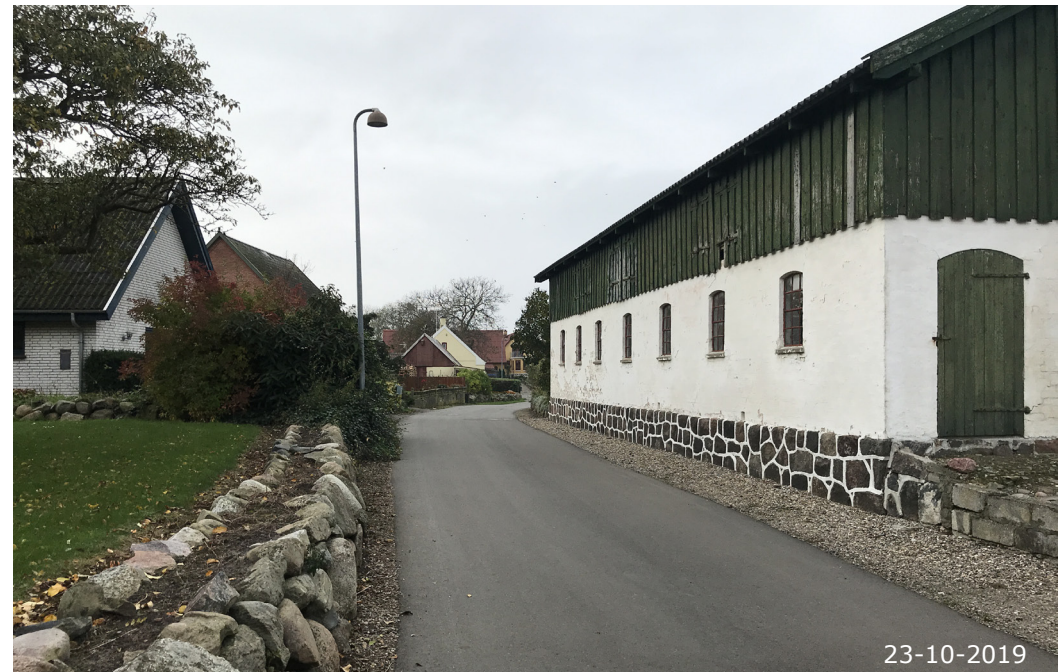
Hans Degnstræde. Markante skalaspring mellem mindre gadehuse/villaer og store landbrugsbygninger. Den store ladebygning hører til ejendommen Storegade 7.

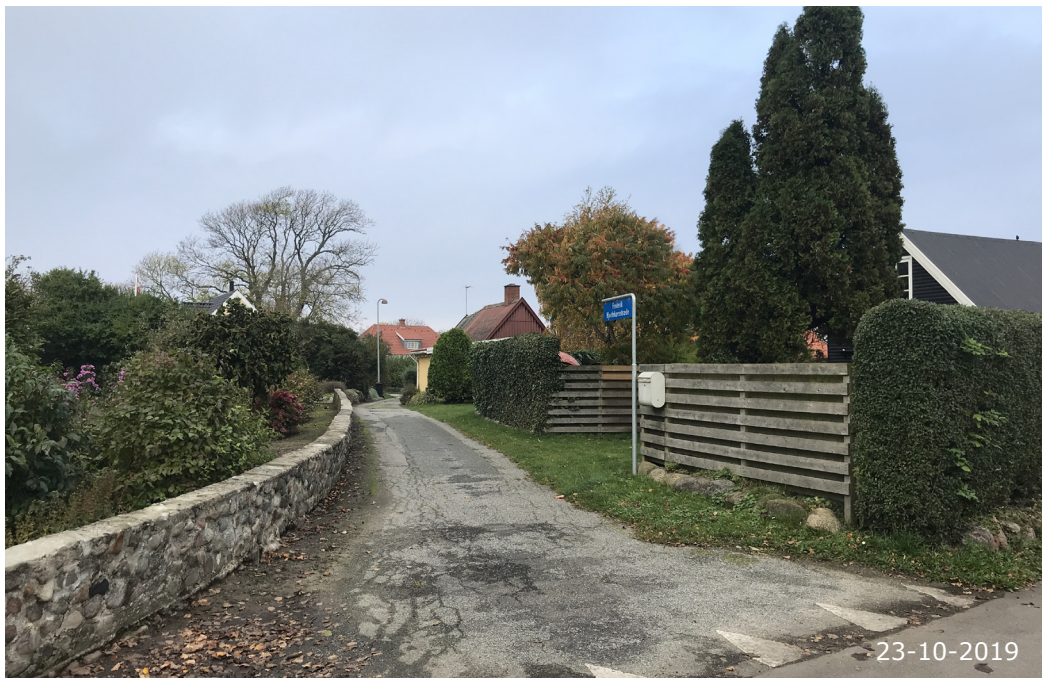
23-10-2019

Vejstrukturen i Agersø by kan bedst beskrives som et net af sløjfer rundt om bebyggelsen. Det slyngede vejforløb giver intime og lukkede gaderum.w

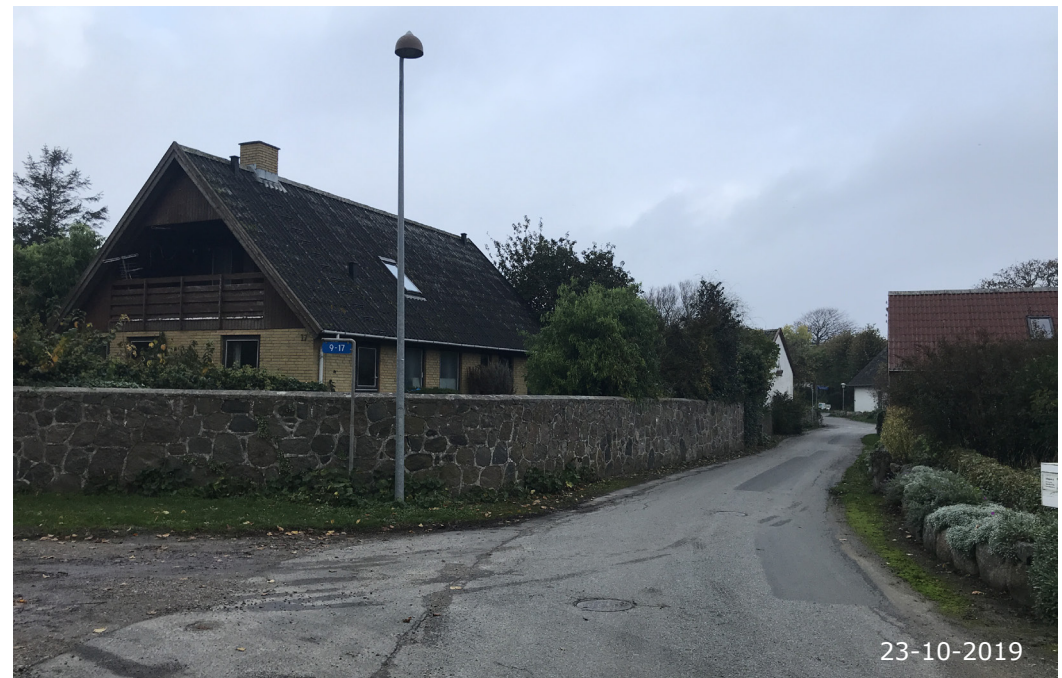
23-10-2019

Frederik Hjortekærstræde. Vejene er smalle, nogle steder egentlige stræder. Som et gennemgående træk ses kampestensmure eller stengærder i skel mod vej.

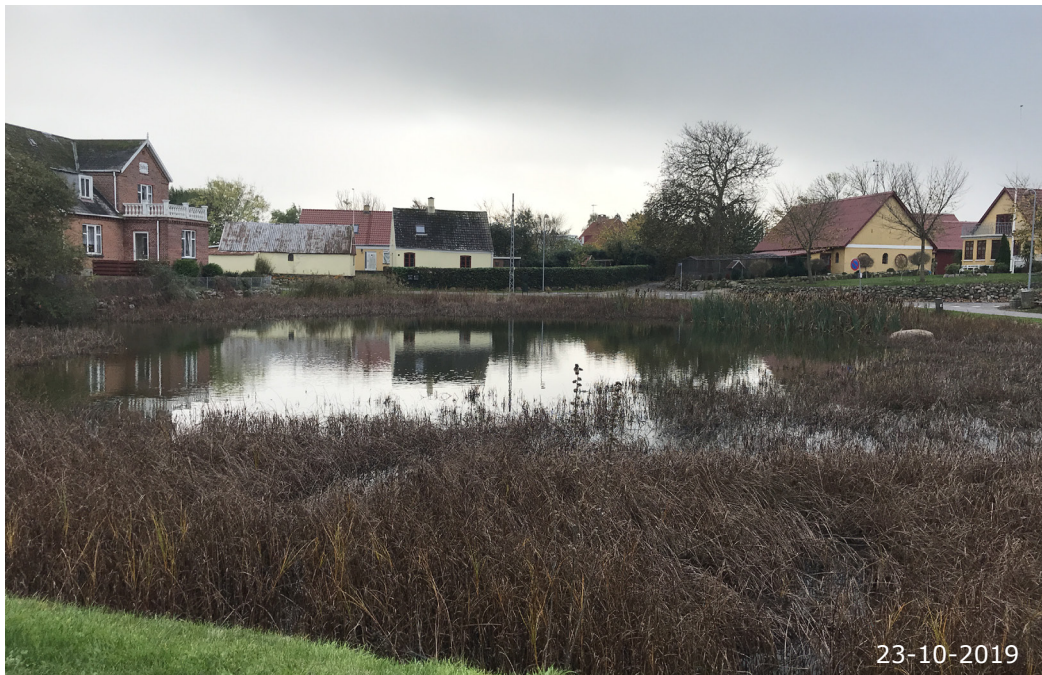
23-10-2019

Gadekæret i Agersø by er forholdsvis stort og omkranses af en noget blandet bebyggelse med både gårde, gadehuse og villaer.

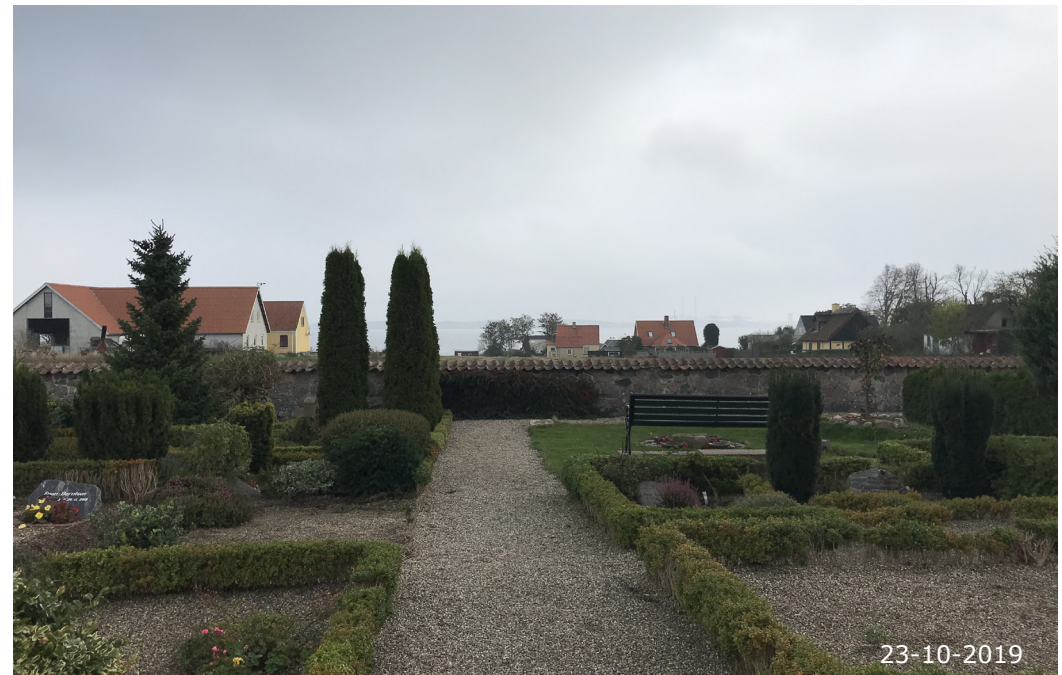
23-10-2019

Agersø kirke og kirkegård er placeret på "kanten" af skråningen ned mod havnen. Kirketårnet ses ved indsejling og fra kirkegården er der kig til Sjælland (Stignæs).

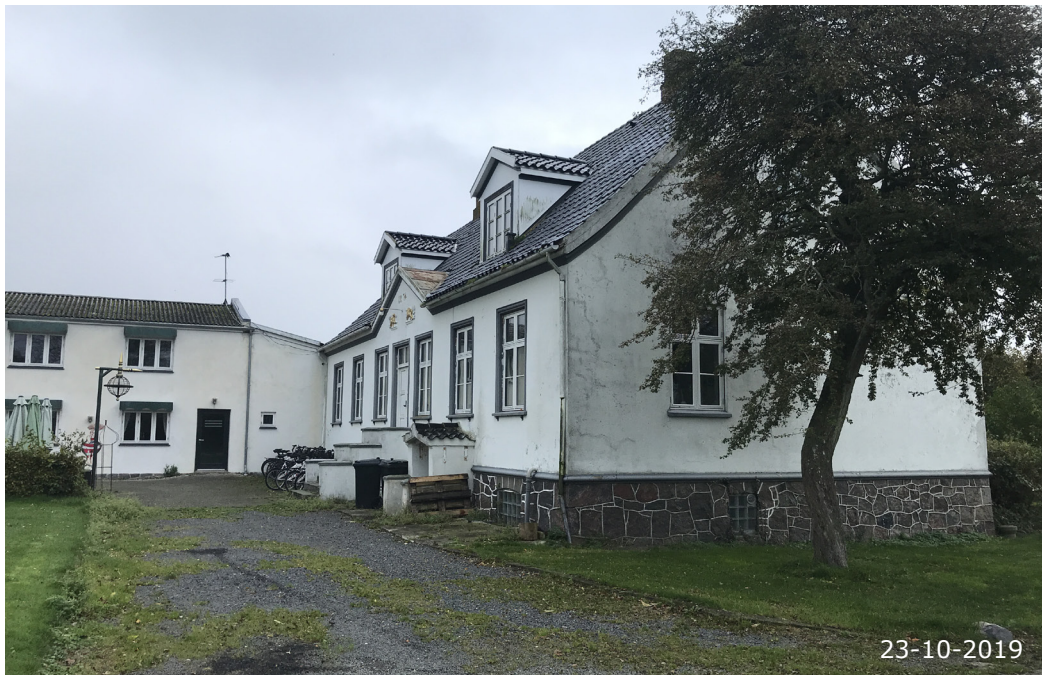
Agersøgård, Egholmvej 4. Oprindeligt anlagt som lystgård i ca. 1703 og siden i 1890 etableret som kro.

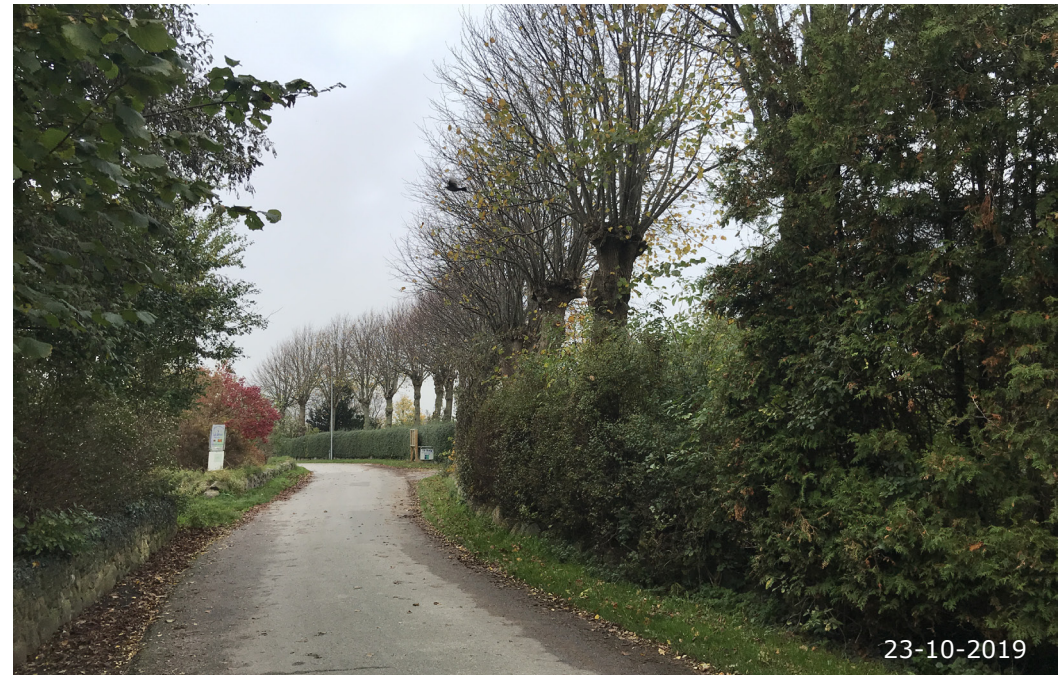
Egholmvej mod nord ud af Agersø by. Vejens let slyngede forløb understreges af rækken af vejtræer.

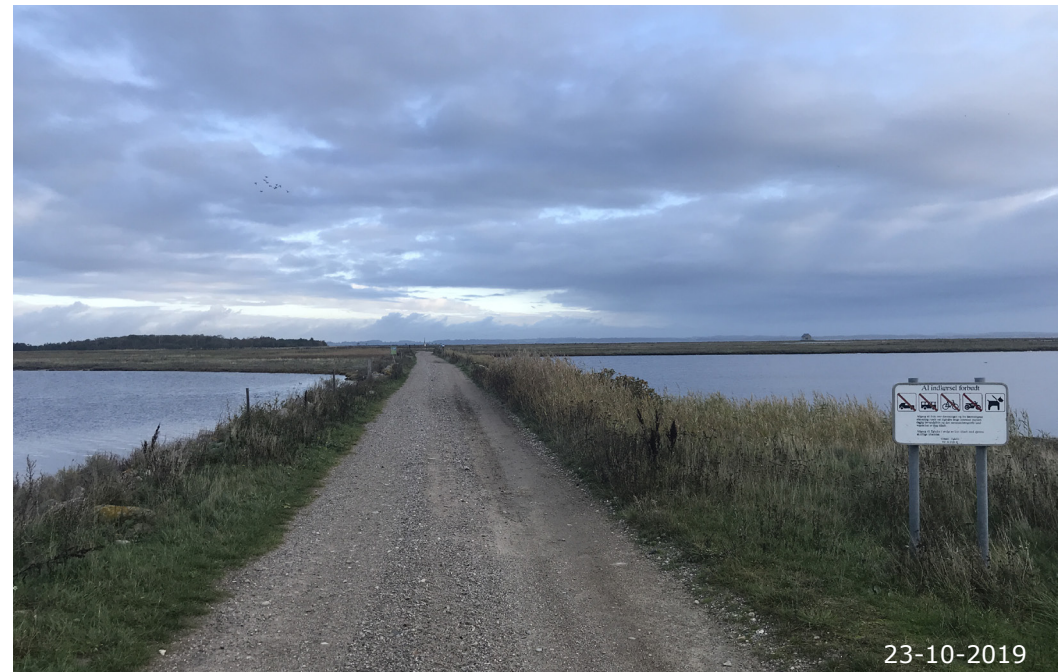
Egholm i nord er forbundet til Agersø med en lang dæmning. Egholm er ligesom Hellesholm i syd privat ejendom.

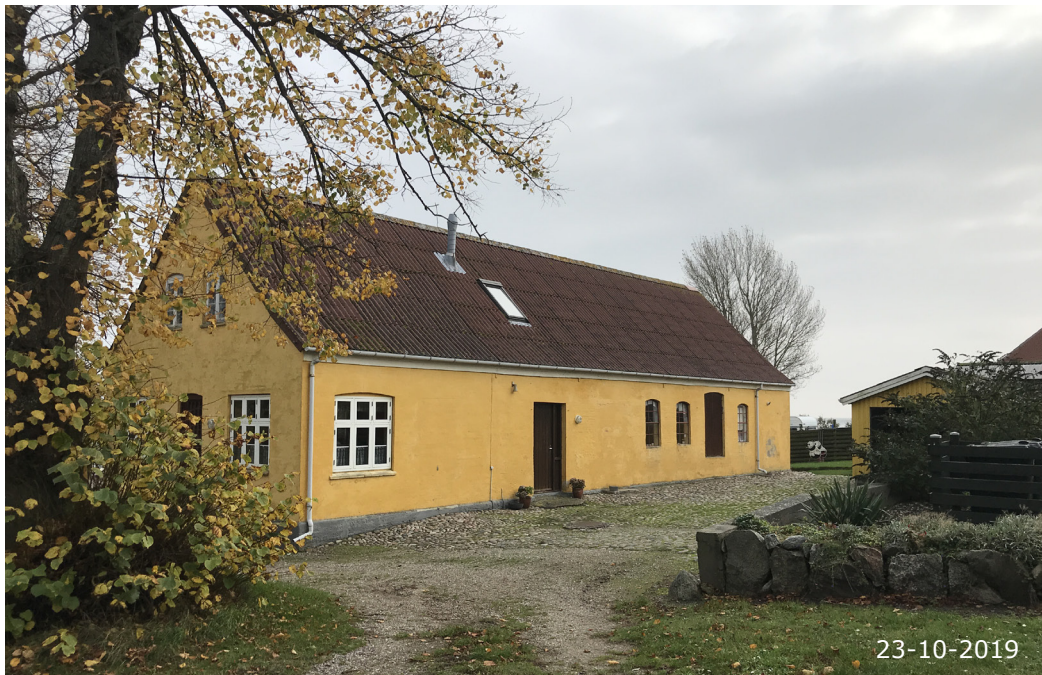
Strandallé 7. Det tidligere mejeri. I dag ombygget til bolig, men den tidligere funktion kan stadig aflæses.

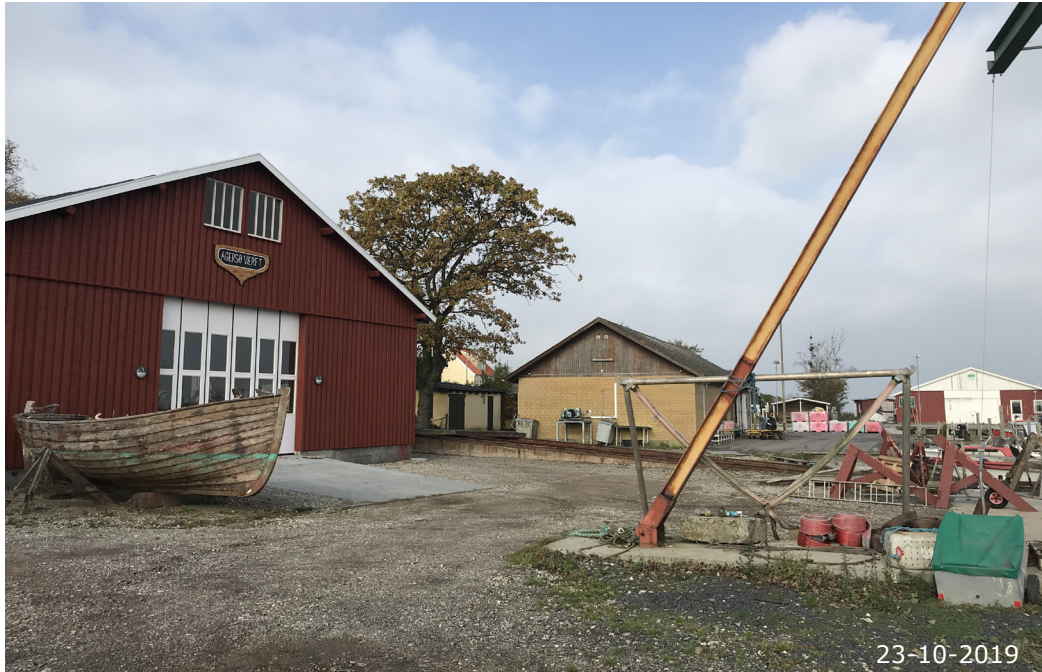
Havnen på Agersø er præget af funktionelle bygninger og arealer. Den røde bygning til venstre er Agersø Værft, restaureret og igen et aktivt bådewærft.

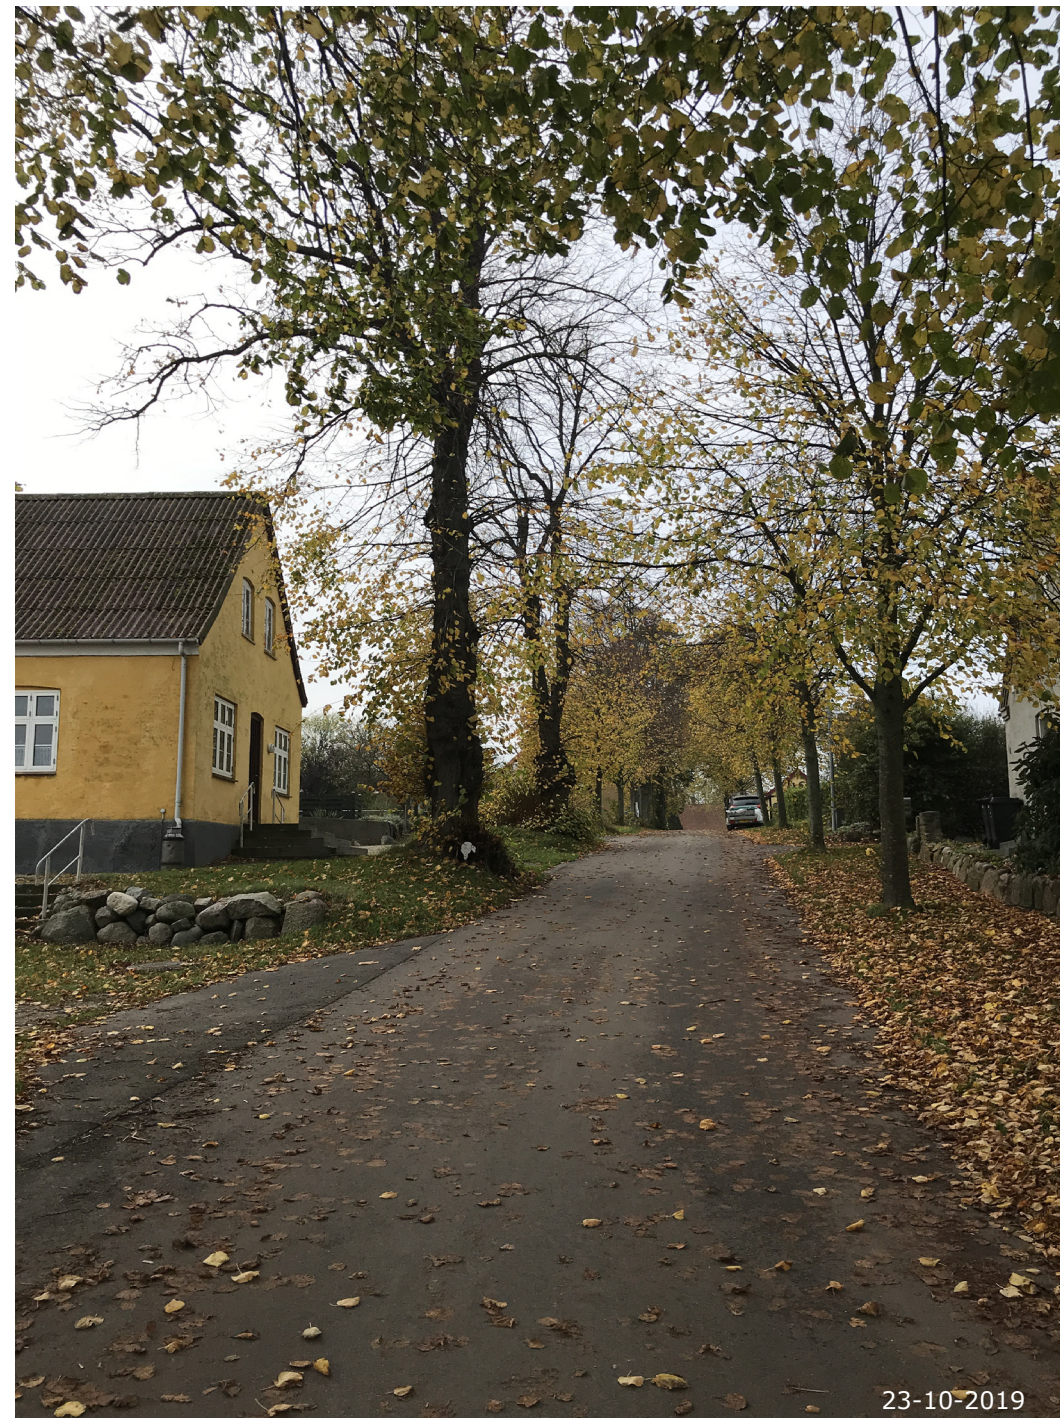
Strandallé forbinder havnen og landsbyen. Den stærkt skrånende vej markeres med en allé af lindetræer.
