Stormflodshændelse ved Svenstrup Strand

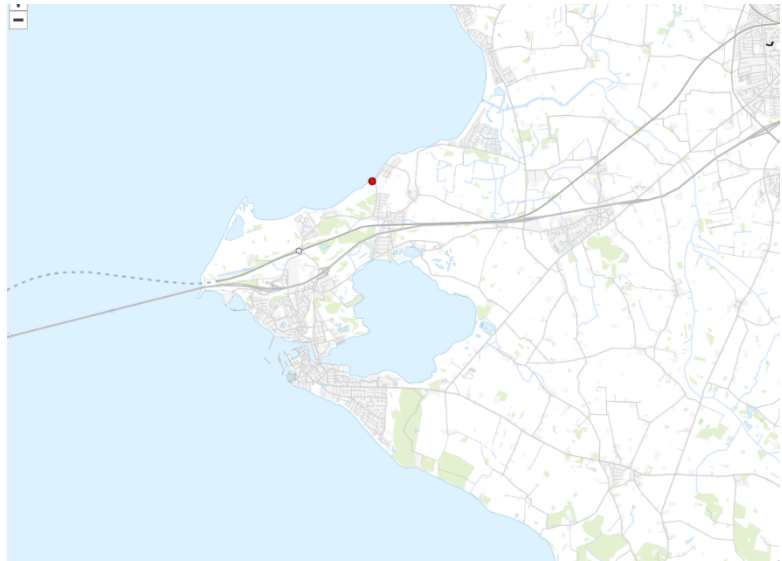
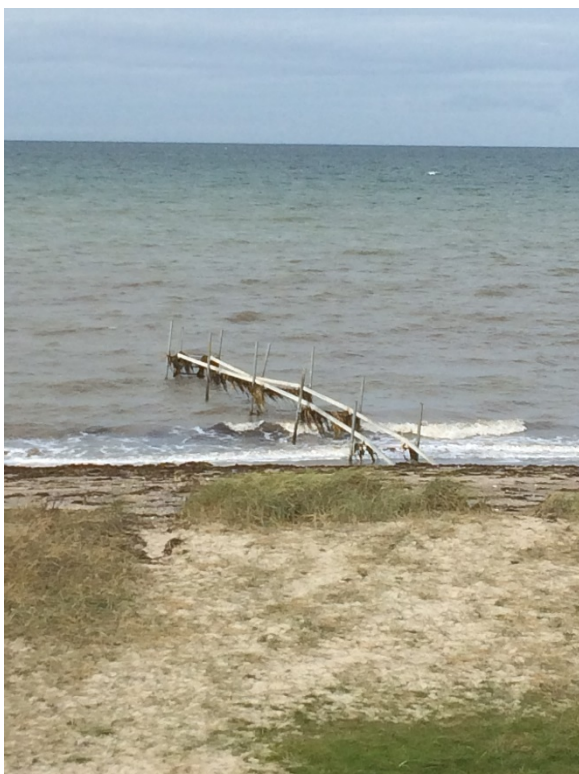
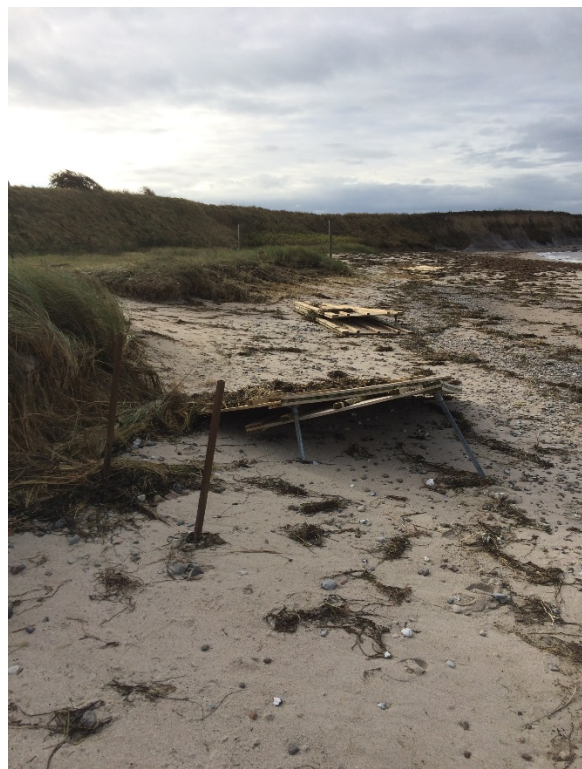
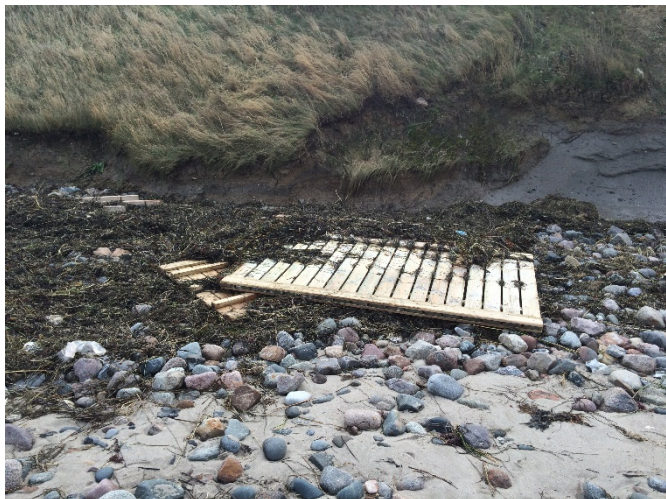
Billederne herunder er fra Svenstrup Strand, og viser hvorfor badebroerne i dag bliver taget op i det tidlige efterår. Badebroen her har nogenlunde samme dimensioner og konstruktion som den helårsbadebro der bliver foreslået af Tårnberg Idrætsforening.

Billederne viser hvordan storm og højvande har vredet broens konstruktion og løftet dæksbrædderne som lå ødelagte og spredte over den nærmeste kyststrækning.

Der skal en meget stærk brokonstruktion til for at modstå de kraftige bølgeslag som særligt Svenstrup Strand er udsat for, grundet strandens orienteringen mod nordvest. Bølgerne får kraft helt oppe fra det sydlige Kattegat.

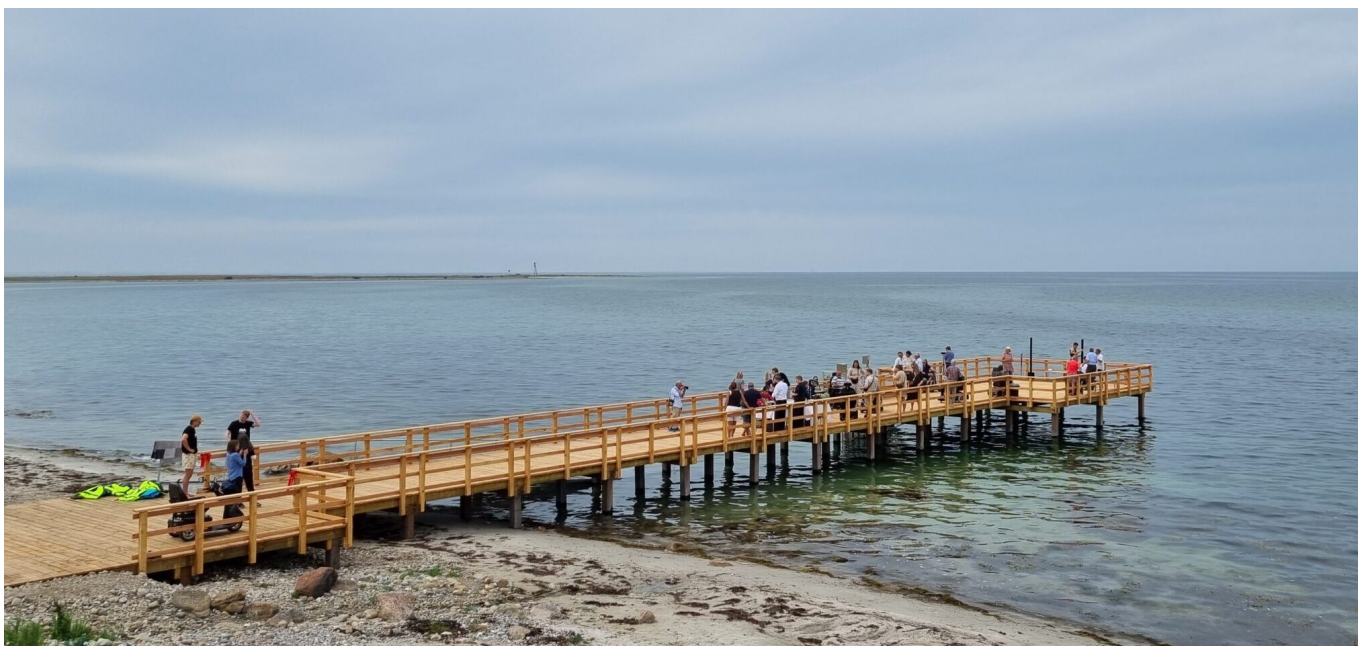
På billedet nedenfor ses den nye helårsbadebro ved Musholm Feriecenter, som blev indviet i forsommeren 2023. Broen ligger kun 2 km. vest for Svenstrup Strand, og er på samme måde udsat for den kraftige bølgepåvirkning fra Kattegat som broen ved Svenstrup Strand. Af den årsag valgte Musholm Feriecenter at dimensionere helårsbroen i kraftigt tømmer, der er rammet flere meter ned i havbunden. Det er samme løsning som Slagelse Kommune med succes har anvendt på helårsbadebroen ved Kobæk Strand. Løsningen er kraftig og stærk, men til gengæld op mod 10 gange dyrere end den løsning som Tårnborgh Idrætsforening har valgt for Svenstrup Strand.
