# Sdr. Stationsvej 30

Registrering foretaget:  
nov. 2014

Sdr. Stationsvej 30

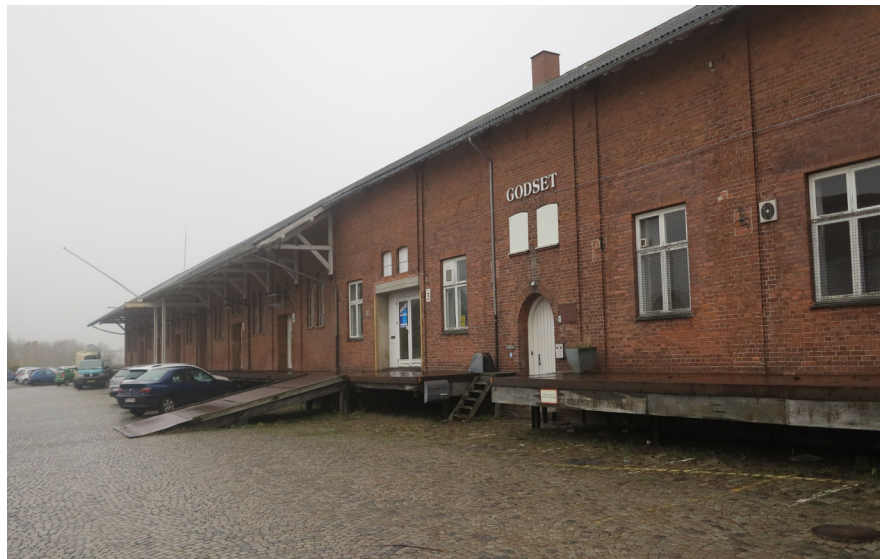
Bygningen fremstår tom.  
Lager i den vestlige del og  
administration el. lign. i den  
østlige del.

Opførelsesår: 1877  
Ombygning: den østlige del er  
registreret ombygget - år ??

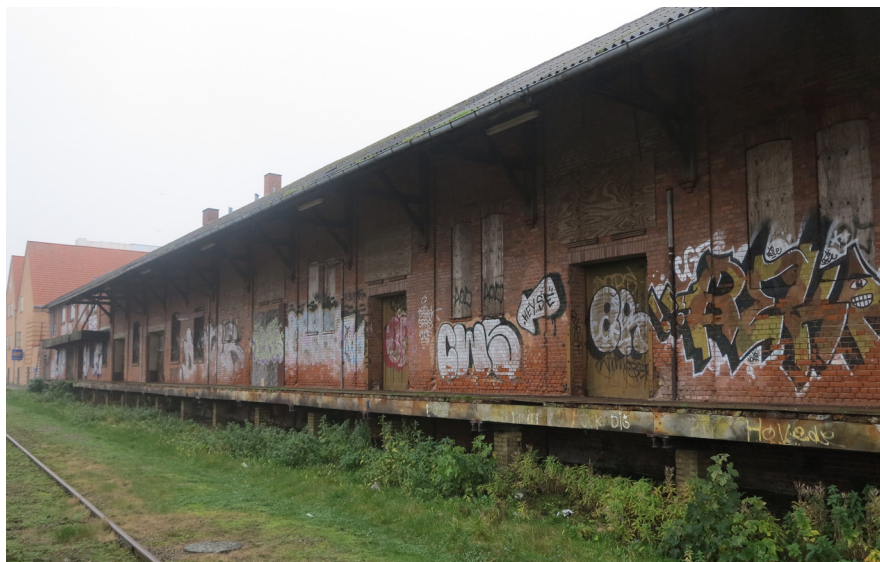
Bygningen har syv hvidmalede fyldningstræporte mod Sdr. Stationsvej, heraf én som er ændret med større port forsynet med en kranbjælke. Mod baneterrænet er der et lignende antal fyldningstræporte, som er malet i en brungrøn farve.

Facaden er i blankmur-/rødstens-tegl. Karakteristisk med læsserampe både på forsiden og bagsiden. Flere steder ændring i facaden med nye porte, døre og vinduer. Flere steder graffiti og forvitret murværk.

Sadeltag med grå/sort bølgeeternit - ikke ens. Tagfladen er ubrudt. Taget over lagerdel har et tagudhæng, som går ud over læsserampen, mens det i den østlige del er udført som alm. hel-/sadeltag.

Facaden fremstår i blank rød mur med enkelte lodretgående og enkle detaljer. Der er god harmoni mellem den blanke mur og takten mellem de hvidmalede vinduer, de hvidmalede porte og tagudhæng. Taget er i bølgeeternit. Tagudhænget i hvidmalet trækonstruktion. Port, døre og vinduer er hvidmalede. Mod baneterrænet er bygningen skæmmet af voldsom graffitimaling. Mod Sdr. Stationsvej fremstår bygningen mere ren. Rampeanlægget er udført i jern, men bærer præg af rust og manglende vedligeholdelse. Flere steder er murværket forvitret og med store fugtskader især ved tagedløb.
