## Overslag på konservering af Hammanns dekorationer i Kongegaarden

### Frise i hallen.

## Tilstandsbeskrivelse

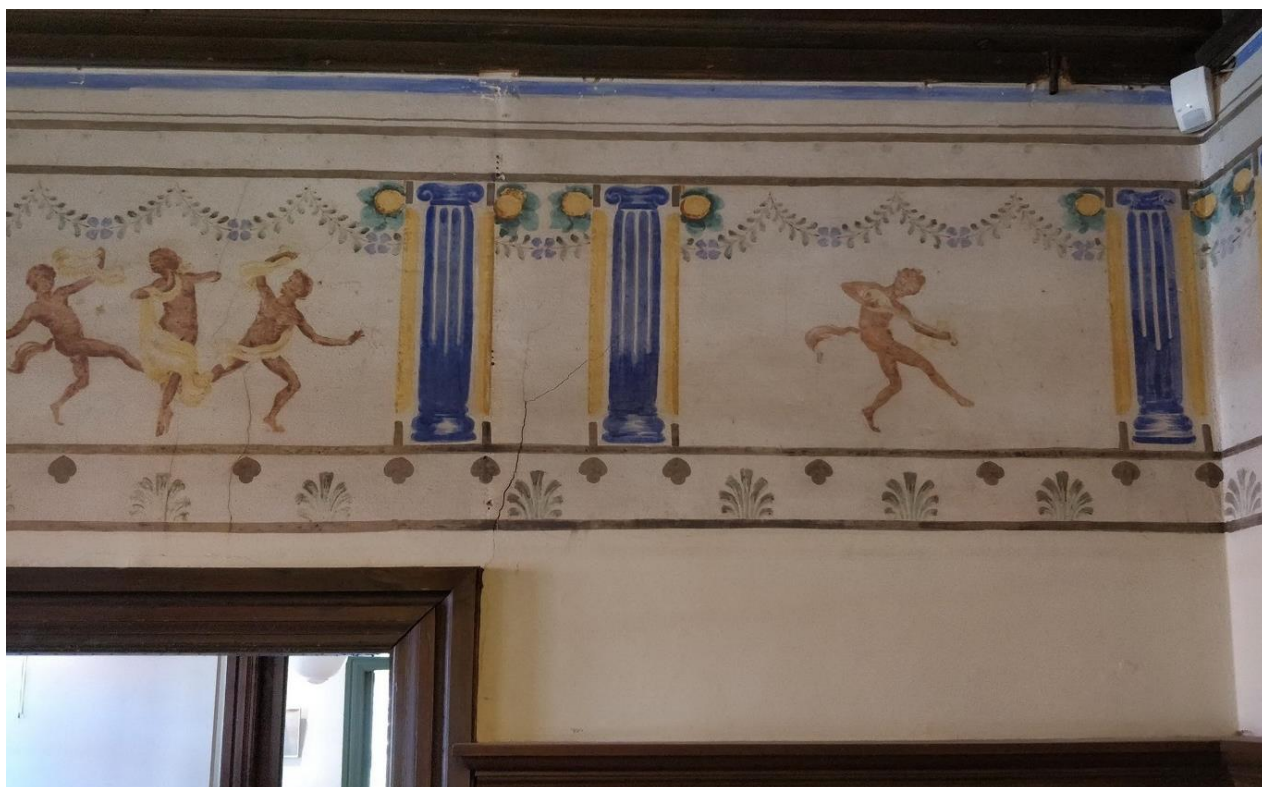
Hall. Del af Hammanns dekoration

Friserne er bemalet med en afsmittende farve, sandsynligvis limfarve.  
Frisernes samlede længde: 23,6 meter

De bemalede friser vil blive overfladerenset. Dette arbejde er tidskrævende, idet limfarvelagene er meget afsmittende. Den optimale afrensningsmetode vil blive fastlagt ud fra afrensningstest udført på stedet. Testene vil blive evalueret og danne baggrund for den valgte teknik.

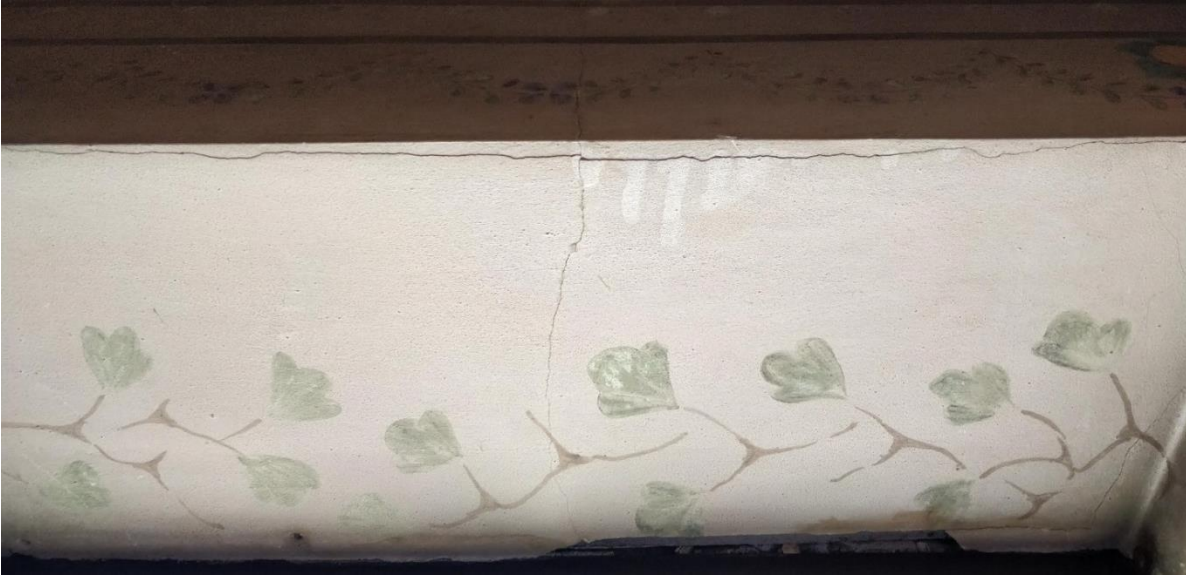
Pudsen i lysningen sidder meget løst. De mange sætningsrevner og den løse puds er delvist forårsaget af tunge trafik der kører i gaden som giver vibrationer i bygningen.

Det ustabile pudslag i den ene vinduesniche vil blive forsynet mens der udføres en forankring til den underliggende bund. Det forventes at fastgørelsen af pudsen dels vil ske ved injektiering af en puds binder desuden vil måske være nødvendigt at lave en mekanisk fastgørelse.

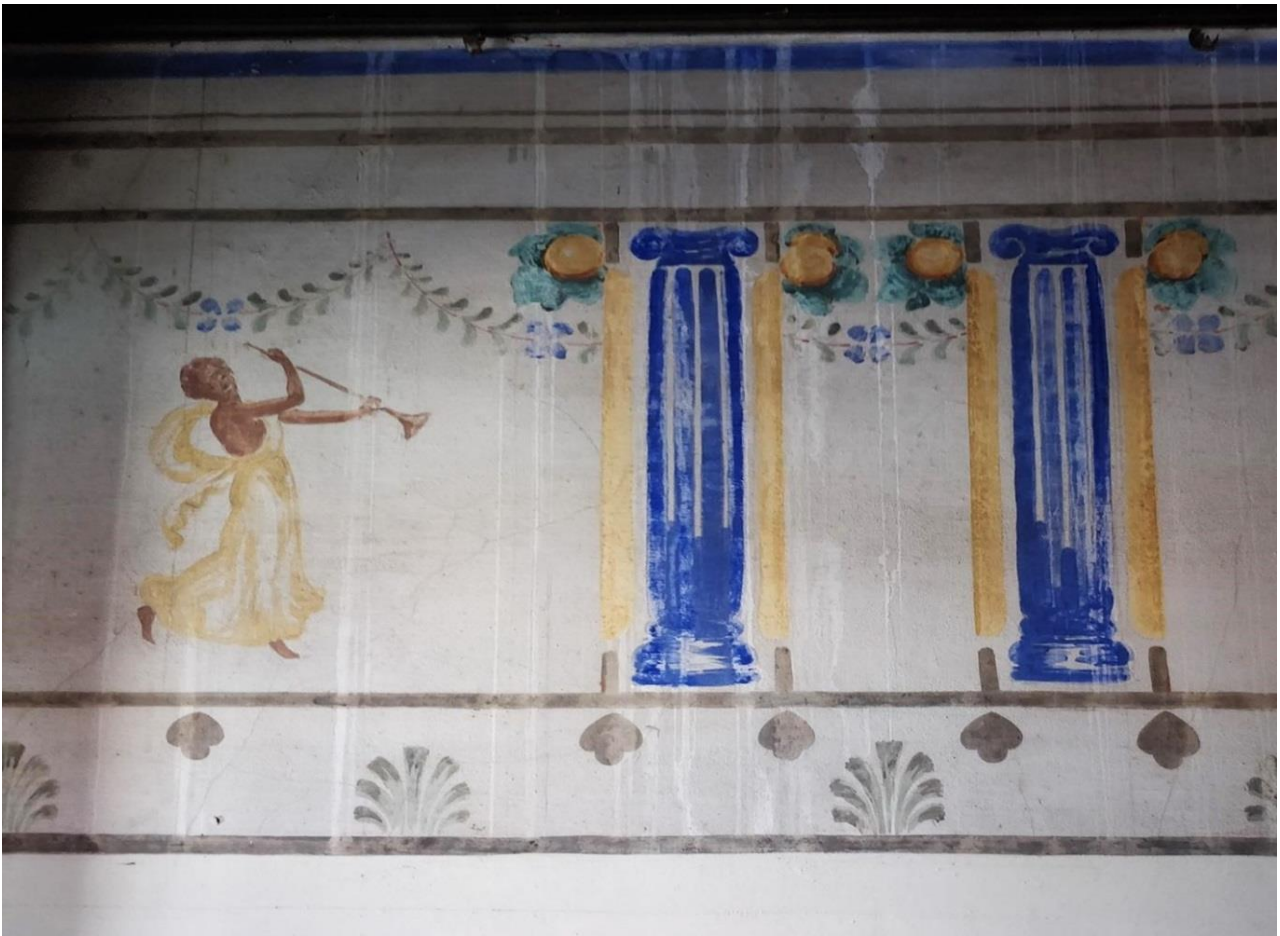
På et område af frisen har der tidligere været en vandskade, hvor der ses store ”løbere”.

Vandskade og andre skader i malingslaget vil blive retoucheret med lysbestandige og reversible konserveringsfarver.

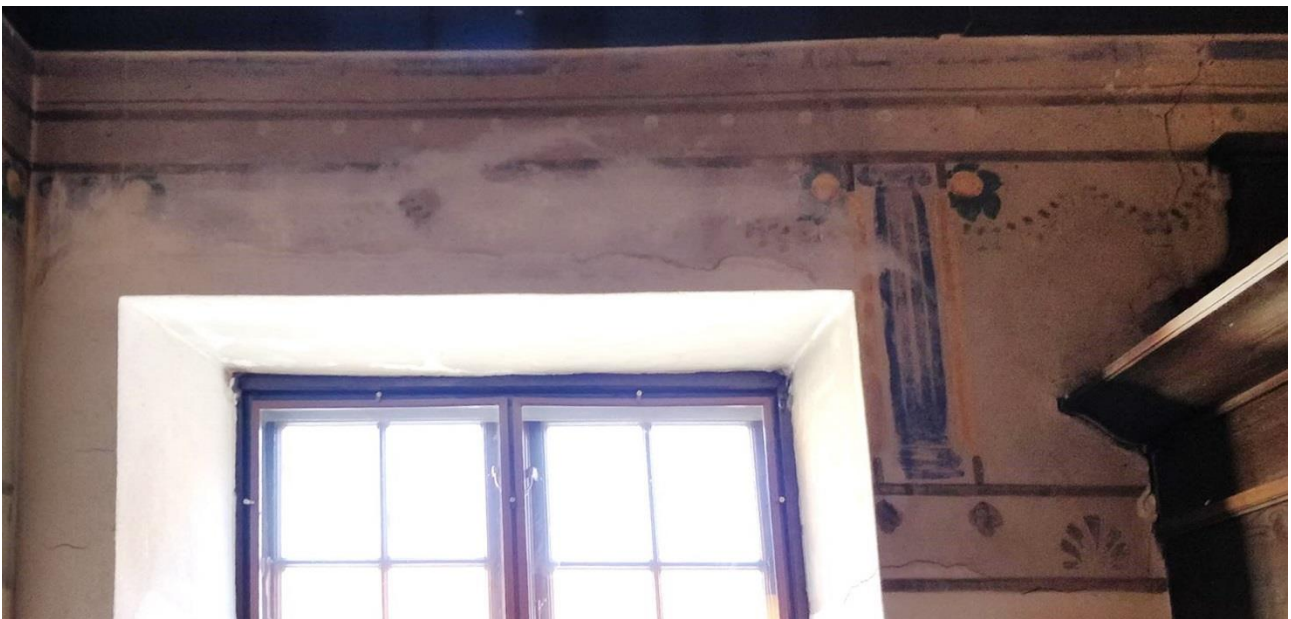
I denne vindues niche er pudsens faldet ned og der er udført en puds reparation. De bemalede dekorationer i nichen er således gået tabt og skal rekonstrueres efter det andet vindue

Nichen, hvor pudslaget er faldet af og der er udført en pudsreparation vil blive delvist fjernet og oppudset på ny med en restaureringsmørtel med samme overflade tekstur som den originale puds derefter vil dekorationerne fra det intakte vindue blive kopieret over på den nye puds ved hjælp af skabeloner.

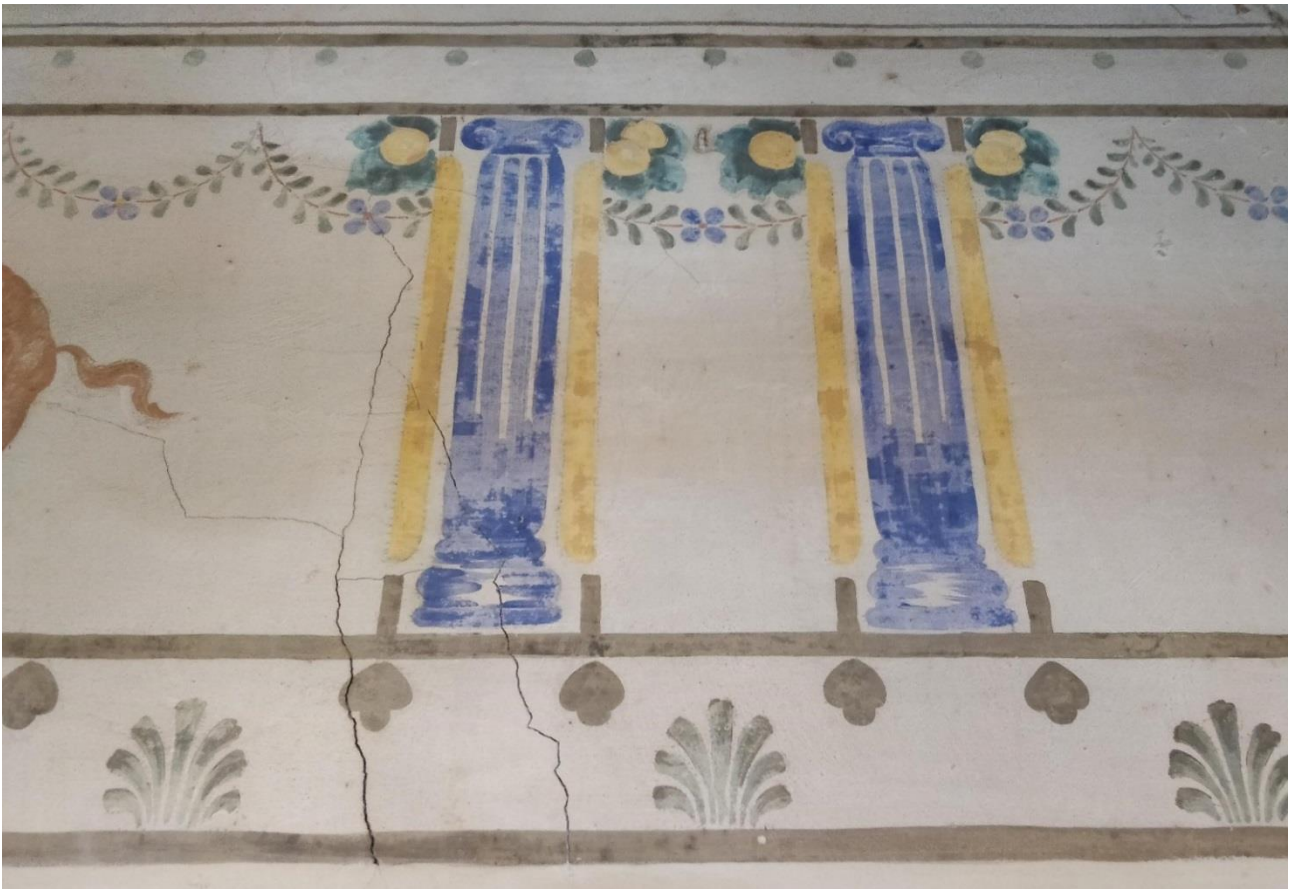
Generelt er der mange sætningsrevner i frise feltet og som nævnt kan det til dels tilskrives rystelser fra tung trafik. Revnerne vil blive udfyldt ved injektion af mørtel og efterfølgende retouchering. Såfremt der ikke udføres en mere fundamental stabilisering af huset eller begrænsninger af den omgivende trafik må det forventes at revnerne over tid vil opstå på ny.

Sætningsrevner vil blive udfyldt ved udfyldning med injektionsmørtel således at udfyldningen er godt forankret dybt ind i revnen derefter vil revnen blive udkittet med en mørtel med en tilslags sammensætning der efterligner den originale puds således at udfyldningerne bliver mindst mulig synlig.

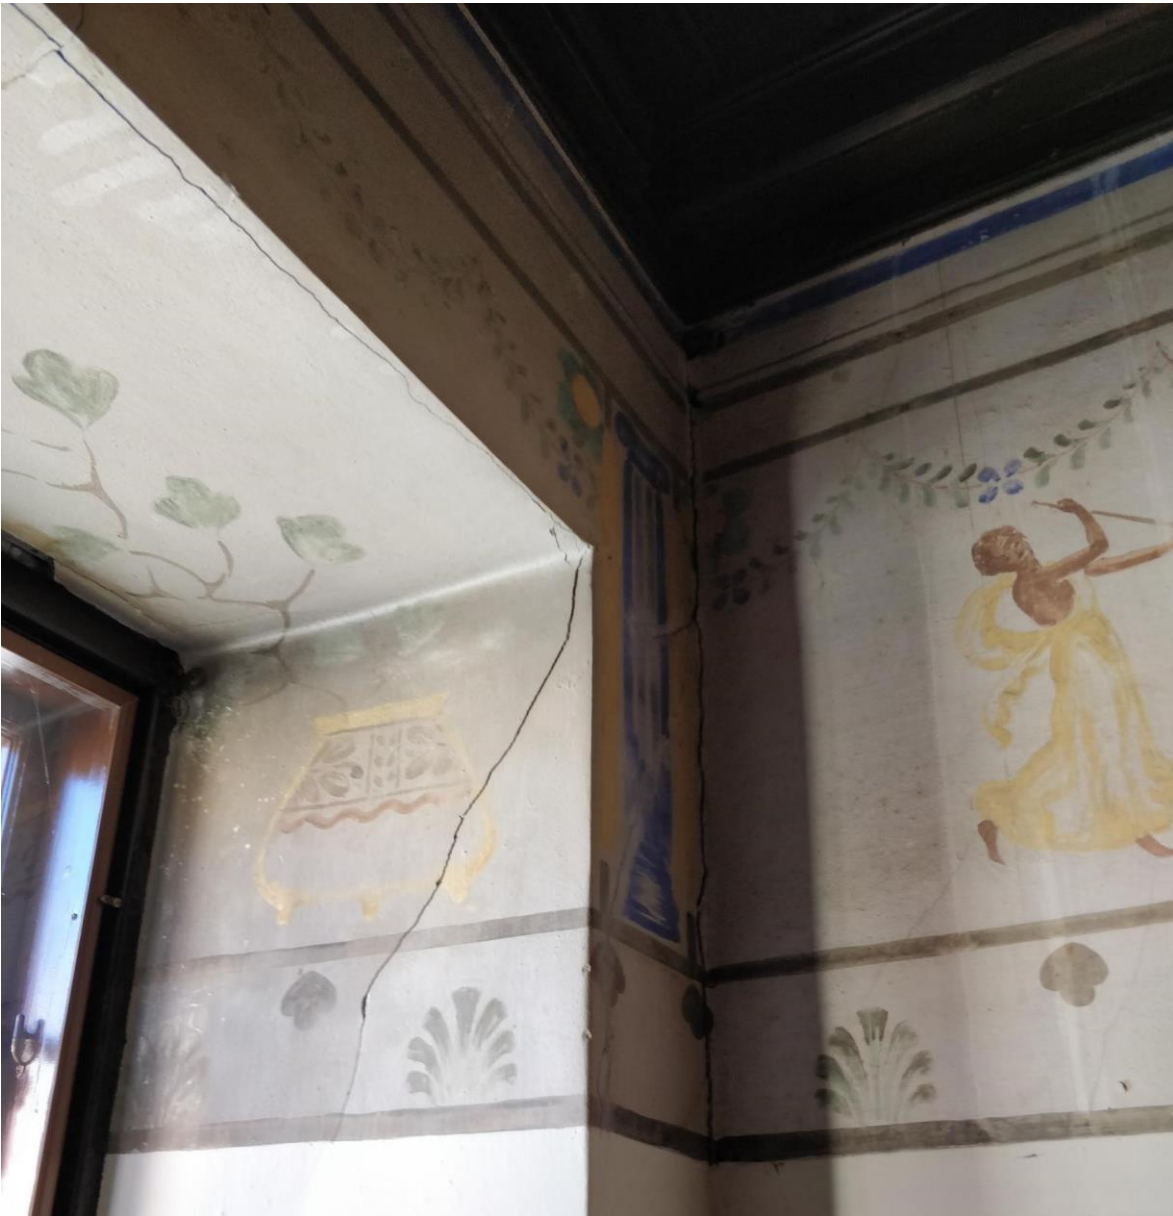
Murrevner. Et eksempel på sætningsrevne og ustabil puds i vindues niche.

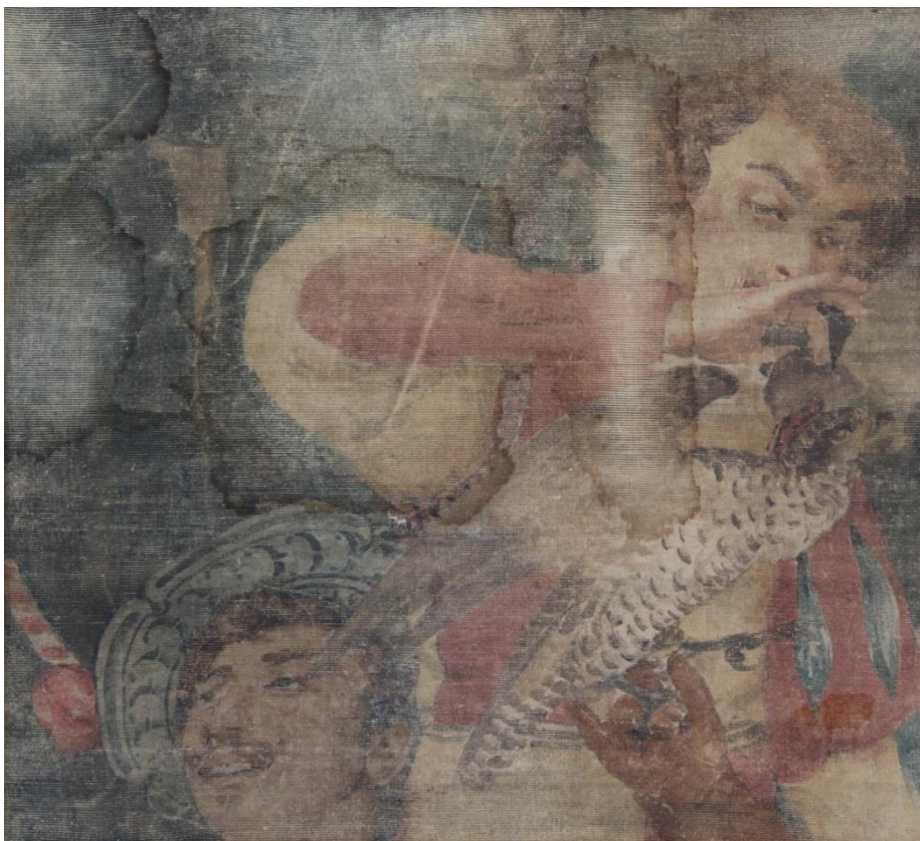
Gobelinerne er udført med limfarve på ugrunderet lærred.

En af gobelinerne er tidligere vandskadet, hvorved der ses flere større fugtrande. Centralt i tre af fugtskjolderne er farvelaget fulgt med fugtranden og har efterladt farveløse partier.

Gobelinerner skal overfladerenses, hvorefter fugtrande forsøges minimeres med fugt på lavtryksbord. Skader i gobeliner vil herefter blive retoucheret.

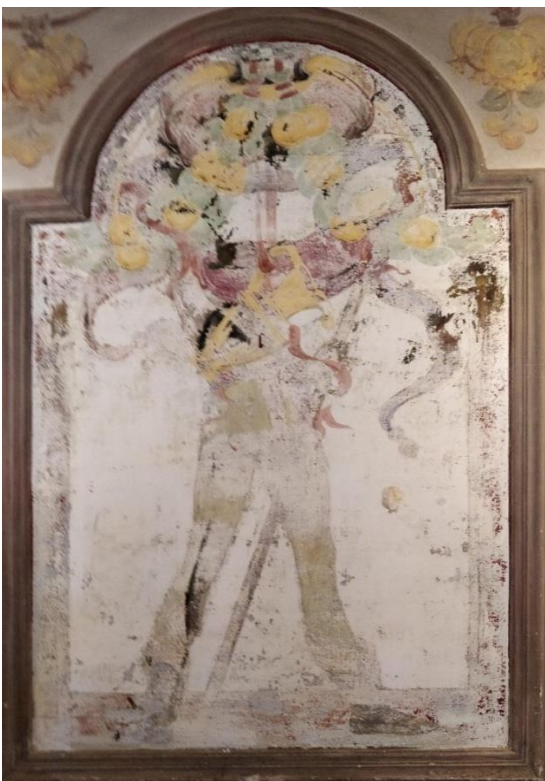
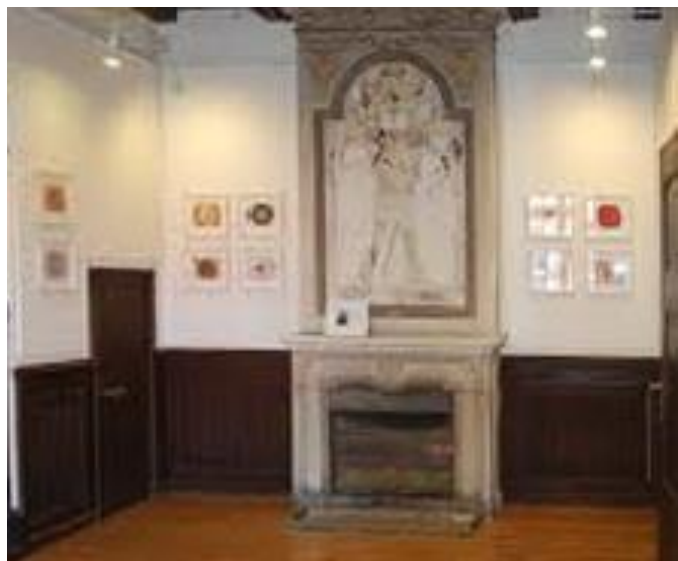
Kaminudsmykning som den ser ud i dag.

Kaminudsmykningen i herreværelset blev i 1901 overmalet af Marius Hammann i forbindelse med den store renovering af Kongegaarden. Det blev oplyst, at der ikke eksisterer dokumentation af det oprindelige barok maleri som prydede rummet.

Efterfølgende har man forsøgt at afdække maleriet og er kommet delvist ned til den oprindelige udsmykning (de gule frugter der ses øverst i feltet).

Konserveringen af kaminstykket vil være en delvist rekonstruktion af enten den oprindelige barok udsmykning eller af Hammanns maleri, beslutningen om hvorvidt man ønsker det oprindelige eller Hammanns maleri rekonstrueret må være en beslutning vi tager i samråd med Kongegaardens direktør.

Uagtet hvilken løsning der vælges vil der blive lagt et isoleringslag over det originale maleri således at de originale fragmenter altid vil kunne fremdrages.
