Forord

Trafiksikkerhedsplan 2016-2020 sætter rammerne og prioriteringen af det trafiksikkerhedsfremmende arbejde.

Målsætningen 2020

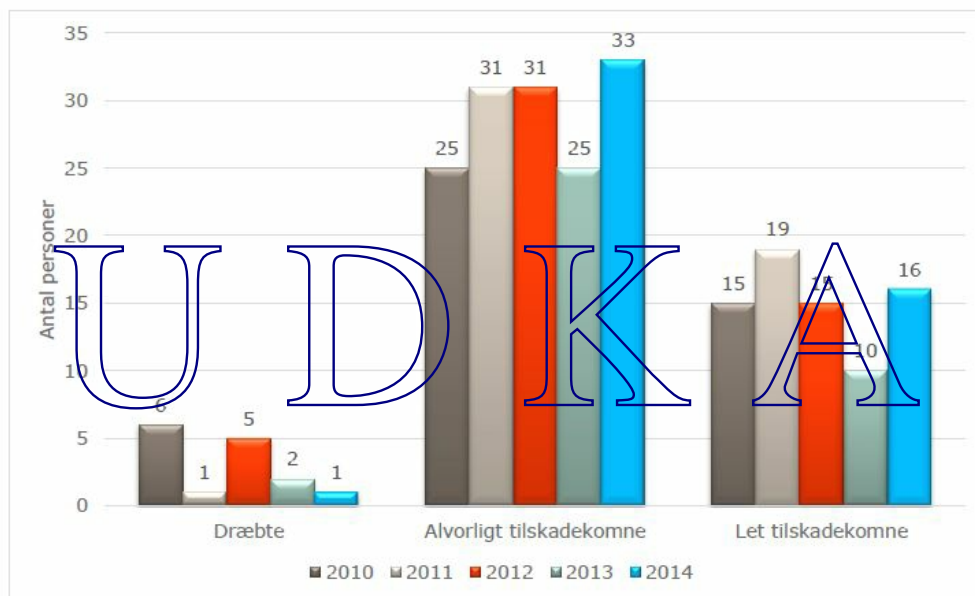
Figur 3-3 Udvikling i antal personskader på alle veje i Slagelse Kommune i perioden 2010 – 2014 opdelt på alvorlighed.

I perioden 2010 - 2014 er 15 personer dræbt på samtlige veje i kommunen, 145 er kommet alvorligt til skade og 75 er kommet let til skade, se figuren.

Antal dræbte varierer fra 1 til 6 pr. år, antal alvorligt tilskadekomne fra 25 til 33 og antal let tilskadekomne fra 10 til 19. Sammenlignes 2010 med 2014 er der tendens til færre dræbte (små tal), flere alvorligt tilskadekomne men kun en mindre ændring i antal let tilskadekomne.

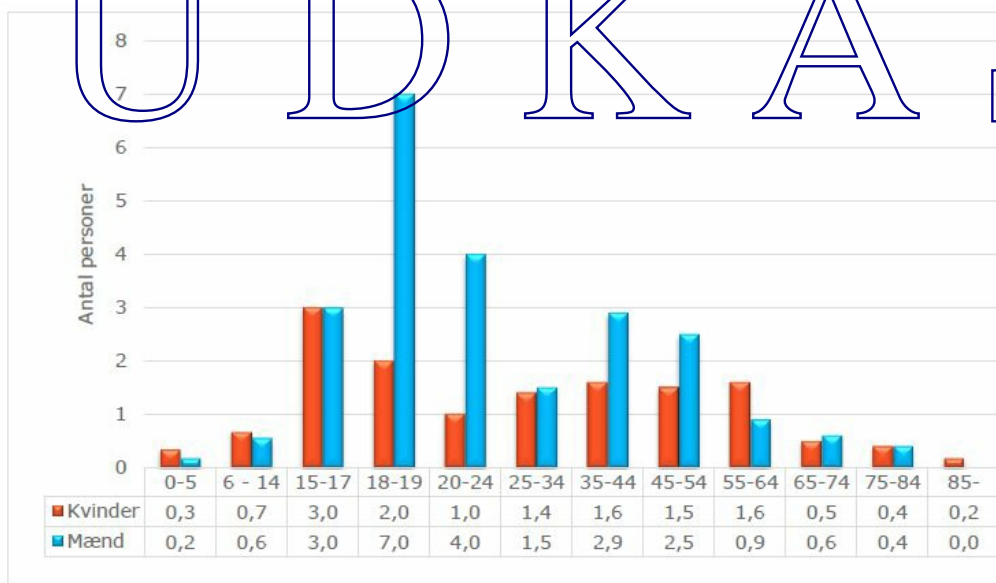
Figur 3-6 Antal personskader pr. årgang på alle veje i Slagelse Kommune i perioden 2010 - 2014 fordelt på køn og alder

Da aldersgrupperne ikke er lige store er der i Figur 3-6 vist antal pr. årgang i de enkelte aldersgrupper, dvs. antal personskader divideret med antal årgange.

Figuren viser at væsentlig flere i aldersgruppen 18 - 19 år kommer til skade i trafikken pr. årgang end for de andre aldersgrupper - først og fremmest de unge mænd. Det samme gælder de 20 - 24 årige, dog i mindre omfang. Også aldersgruppen 15 - 17 år har forholdsvis høje tal. Forskelle i trafikarbejdet for de enkelte grupper er ikke indregnet.

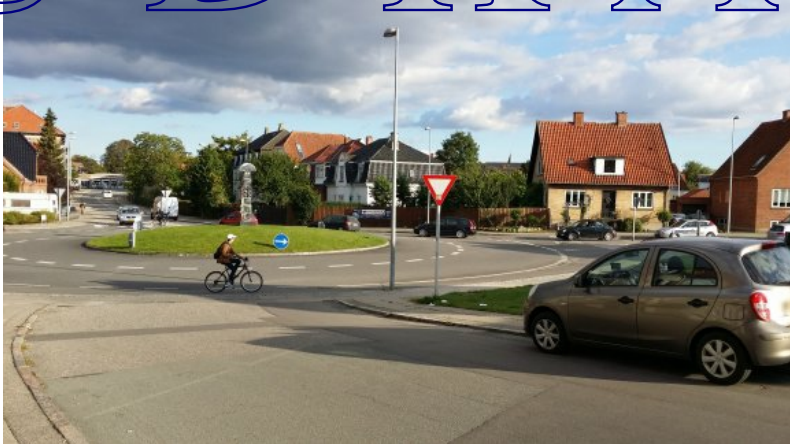
Rundkørslen set fra Herluf Trollesvej.

Løsningsforslag Udskiftning af overkørselsareal til brostensbelægning med kant mellem overkørselsarealet og cirkulationsarealet.
Kan suppleres med pudebump i til- og frafarter for at dæmpe hastigheden yderligere.
