MAJ 2026  
SLAGELSE KOMMUNE

## HØJVANDSSIKRING VED KOBÆK STRAND

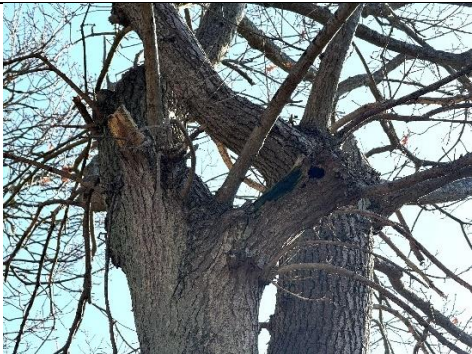
| Beskrivelse | Billede af hulhed |
|---|---|
| T2: Stilk-eg langs sti i den sydlige ende af Lindeskov Overdrev. Træet har et enkelt vestvendt spættehul på en afbrækket gren ca. 4-5 meter oppe. Træet har en DBH på 50-60 cm. | |
