Trafiksikkerhedsplan 2016-2020 sætter rammerne og prioriteringen af det trafiksikkerhedsfremmende arbejde.

Målsætningen 2020

Prioriteringsmodel

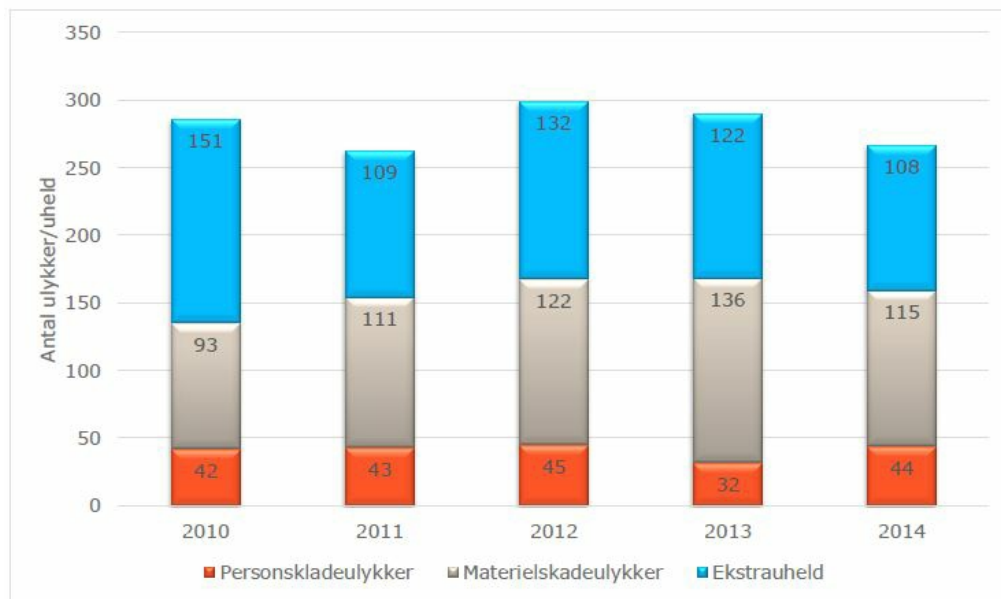
I perioden 2010 - 14 er der sket mellem 263 og 299 ulykker (inkl. ekstraueheld) på samtlige veje i Slagelse Kommune, se Figur 2-1. Ekstraueheld er ueheld med ringe materielskade og registreres af politiet, men ikke gøres til genstand for egentlig politimæssig efterforskning og rapportskrivning.

Antal personskadeulykker er nærmest uændret i perioden - 42 i 2010 og 44 i 2014 - med undtagelse af 2013 hvor antallet var 32. Antal ekstraueheld er faldet fra 151 til 108 svarende til 28%. Til gængæld er antal materielskadeulykker steget fra 93 til 115 som svarer til 24%.

Figur 2-1 Udvikling i antal ulykker på alle veje i Slagelse Kommune i perioden 2010 – 2014

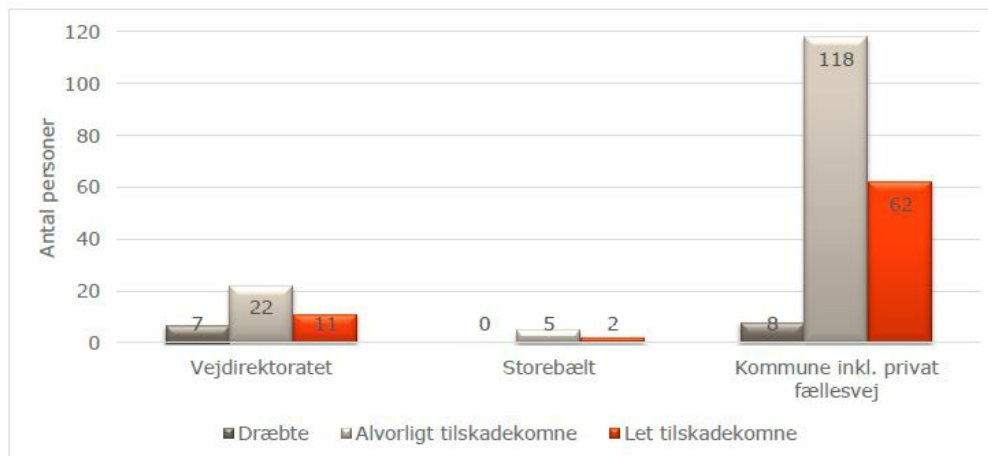
I perioden 2010 til 2014 har politiet registreret 235 personskader (inkl. dræbte) på samtlige veje i Slagelse Kommune se Figur 3-1.

Blandt de 235 tilskadekomne personer kom 186 til skade på kommuneveje (80%), 40 (17 %) på veje administreret af Vejdirektoratet og 7 på Storebælt (3%). Med 7 dræbte på statsveje er det forholdsvis mange i forhold til 8 dræbte på kommuneveje. Der var ingen dræbte på den del af Storebæltforbindelsen, der ligger i Slagelse Kommune.

Figur 3-1 Antal personskader på alle veje i Slagelse Kommune i perioden 2010 – 2014 opdelt på alvorlighed og vejbestyrelse.

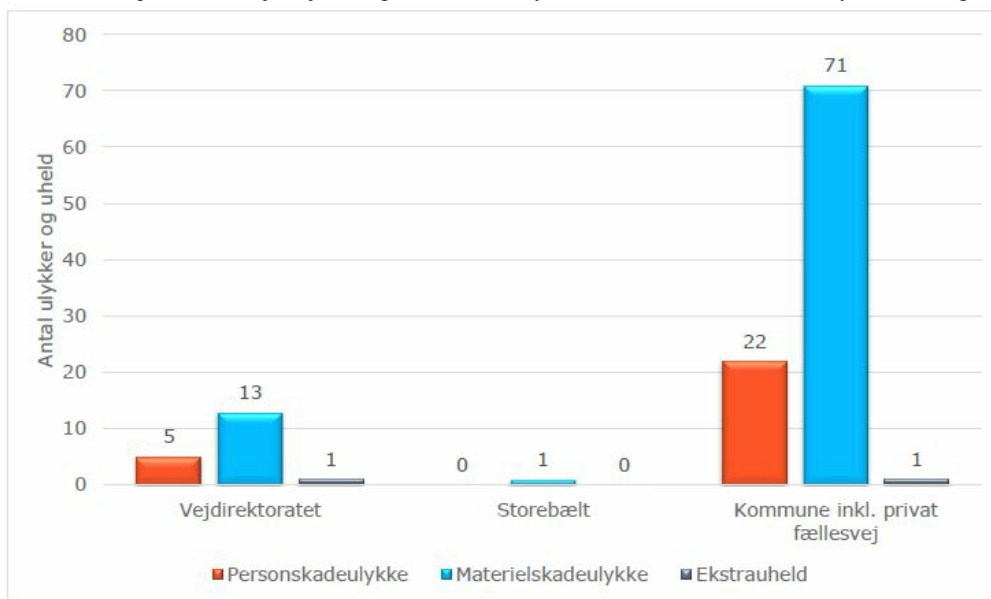
Samlet for perioden er der sket 27 personskadeulykker hvor føreren var spirituspåvirket, svarende til 13 % af personskadeulykkerne. For materielskadeulykkerne er det 85 ulykker svarende til 15 %.

Figur 2-3 Antal ulykker med spirituspåvirket fører på alle veje i Slagelse Kommune i perioden 2010 – 2014 og fordelt på vejbestyrelse.

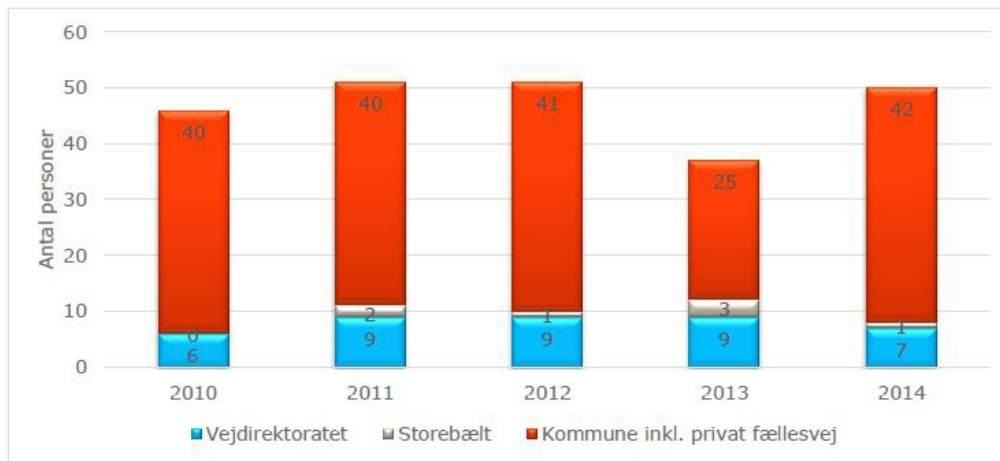
Antal personskader (dræbte, alvorligt tilskadekomne og let tilskadekomne) varierer fra 37 i 2013 til 51 i 2011 og 2012, se figuren.

Figur 3-2 Udvikling i antal personskader på alle veje i Slagelse Kommune i perioden 2010 – 2014 opdelt på vejbestyrelse

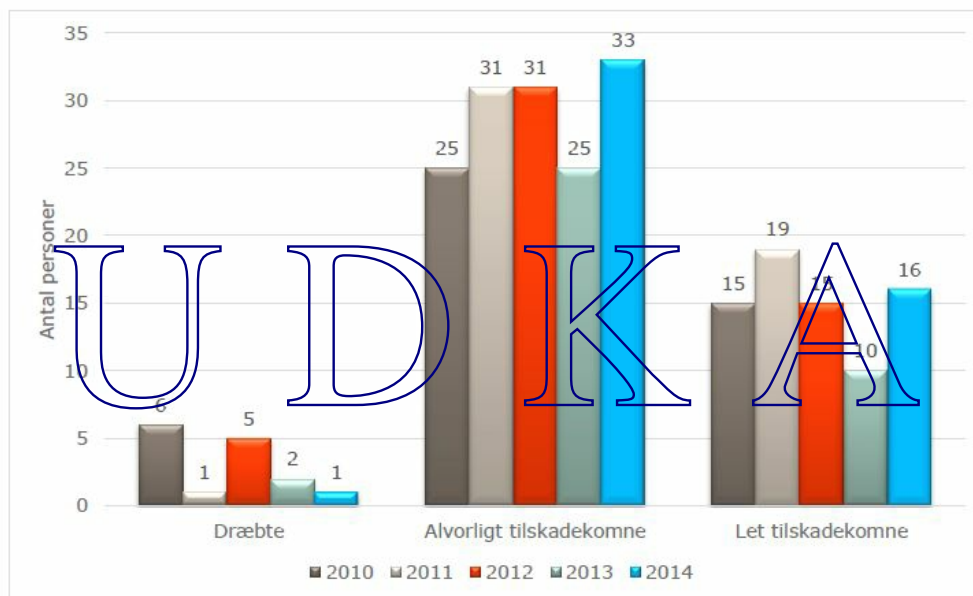
I perioden 2010 - 2014 er 15 personer dræbt på samtlige veje i kommunen, 145 er kommet alvorligt til skade og 75 er kommet let til skade, se figuren.

Figur 3-3 Udvikling i antal personskader på alle veje i Slagelse Kommune i perioden 2010 – 2014 opdelt på alvorlighed.

Antal dræbte varierer fra 1 til 6 pr. år, antal alvorligt tilskadekomne fra 25 til 33 og antal let tilskadekomne fra 10 til 19. Sammenlignes 2010 med 2014 er der tendens til færre dræbte (små tal), flere alvorligt tilskadekomne men kun en mindre ændring i antal let tilskadekomne.

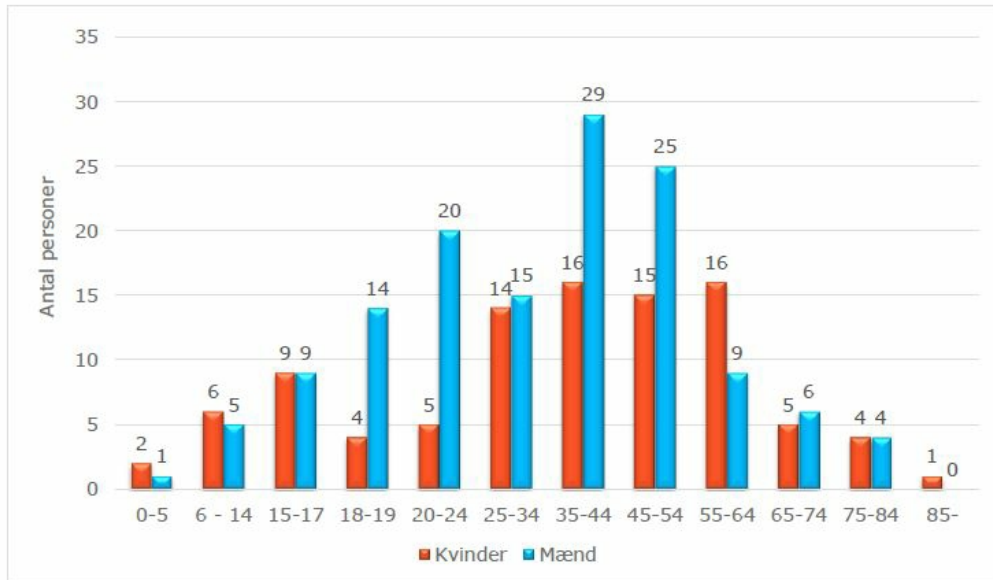
I perioden 2010 - 2014 er 97 kvinder og 137 mænd kommet til skade på alle veje i kommunen, se Figur 3-5.

Ser vi på kønsfordelingen så er der generelt færre kvinder end mænd der kommer til skade. Dette er især tydeligt for aldersgruppen 18-19 år hvor 4 kvinder og 14 mænd er kommet til skade og for 20 - 24 år er forholdet 5 til 20. Den eneste aldersgruppe, hvor der er flere kvinder end mænd der er kommet til skade er 55 - 64 år med 16 kvinder og 9 mænd.

Figur 3-5 Antal personskader på alle veje i Slagelse Kommune i perioden 2010 – 2014 fordelt på køn og alder.

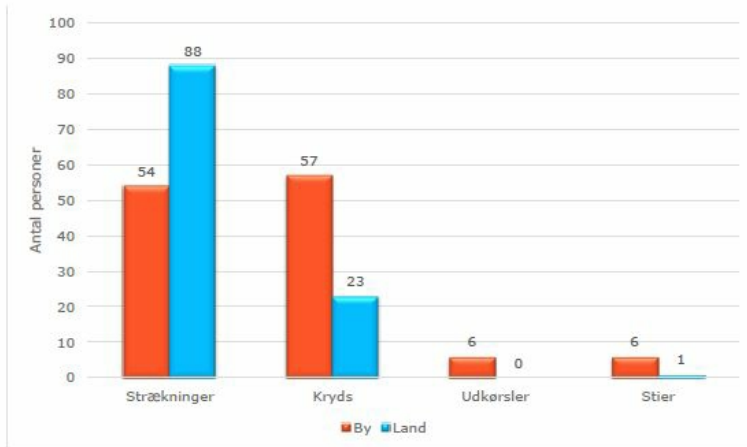
123 personskader er registreret i byzone og 112 i landzone, se Figur 3-4.

60 % af personskaderne er sket på strækninger; 37% i landområder og 23% i byer. Omvendt sker flere ulykker i kryds i byområder (24%) end på strækninger i byområder (10%). Kun 3 % sker i henholdsvis udkørsler og separate stier.

Figur 3-4 Antal personskader på alle veje i Slagelse Kommune i perioden 2010 – 2014 opdelt på vejudformning og by/land.

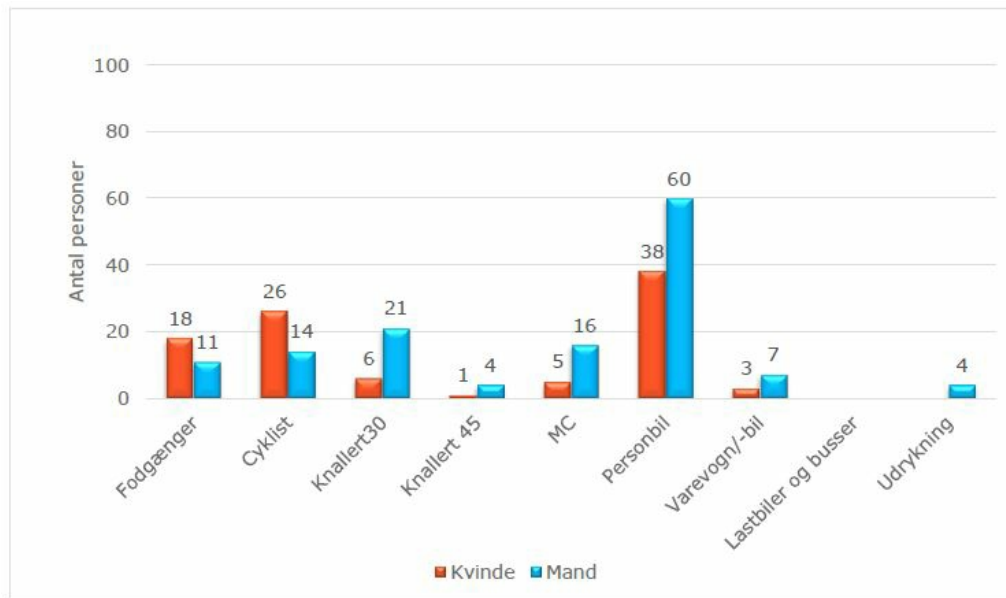
Blandt de 234 tilskadekomne er langt de fleste førere eller passagerer i personbiler, se Figur 3-7.

Figur 3-7 Antal personskader på alle veje i Slagelse Kommune i perioden 2010 – 2014 fordelt på trafikanttypen (elementart)

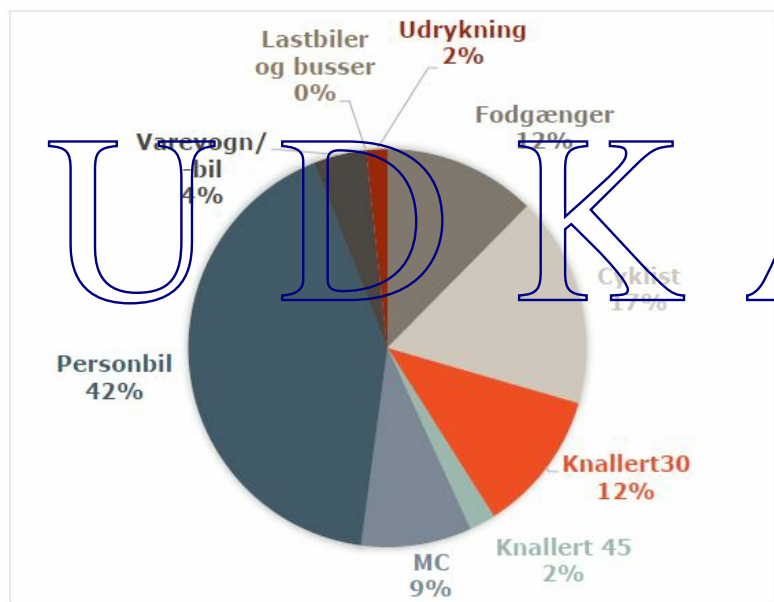
Samlet set er 41% af trafikanterne lette trafikanter (fodgænger, cyklister og knallert 30). Forholdsvis mange trafikanter var motorcyklister, i alt 21stk (9%), Figur 3-8.

Figur 3-8 Antal personskader på alle veje i Slagelse Kommune i perioden 2010 – 2014 fordelt på trafikanttypen (elementart)

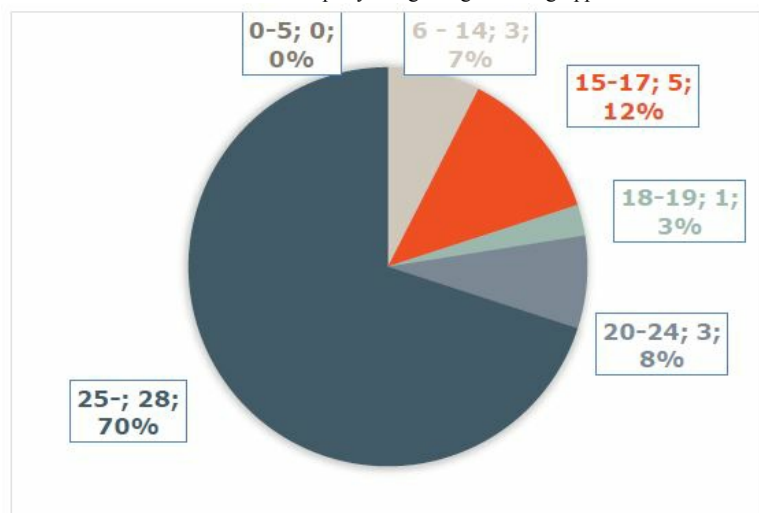
Blandt de tilskadekomne cyklister var 30% under 25 år, se Figur 3-10.

Figur 3-10 Antal tilskadekomne cyklister på alle veje i Slagelse Kommune fordelt på alder i perioden 2010 - 2014

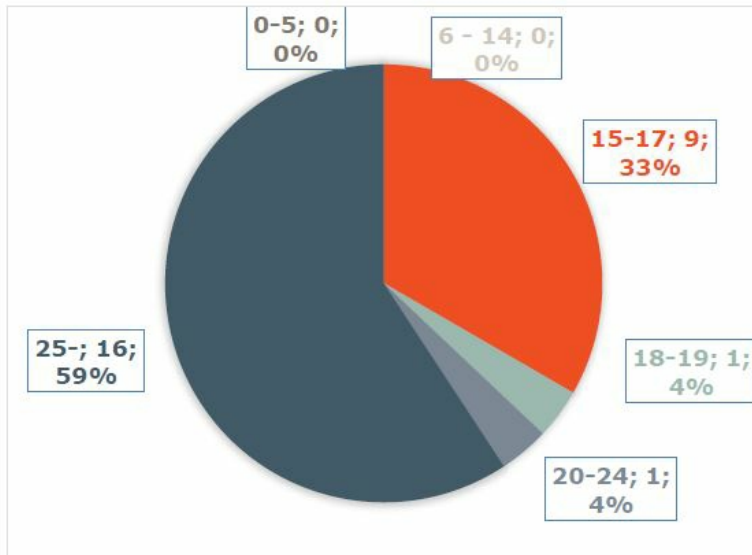
Bland de tilskadekomne knallertkørere (knallert 30) var 41 % under 25 år, se Figur 3-11.

Figur 3-11 Antal tilskadekomne knallertkørere på alle veje i Slagelse Kommune fordelt på alder i perioden 2010 – 2014

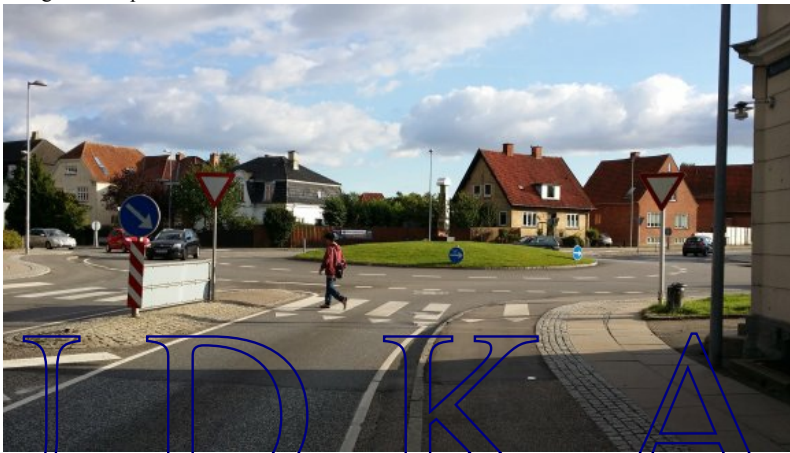
Beskrivelse Rundkørsel med cykelsti mellem vejgrene. Det virker som om overkørselsarealet er meget fladt og dermed ikke har den tilstrækkelige hastighedsdæmpende effekt.

Rundkørslen set fra Kalundborgvej.

Løsningsforslag Udskiftning af overkørselsareal til brostensbelægning med kant mellem overkørselsarealet og cirkulationsarealet.
Kan suppleres med pudebump i til- og frafarter for at dæmpe hastigheden yderligere.

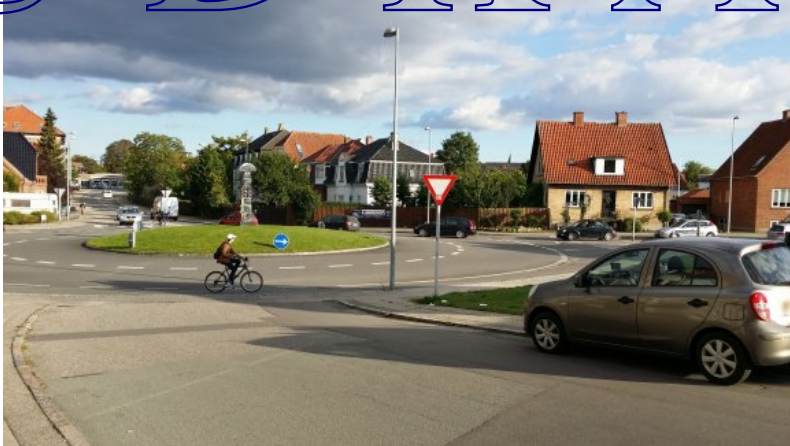
Rundkørslen set fra Herluf Trollesvej.

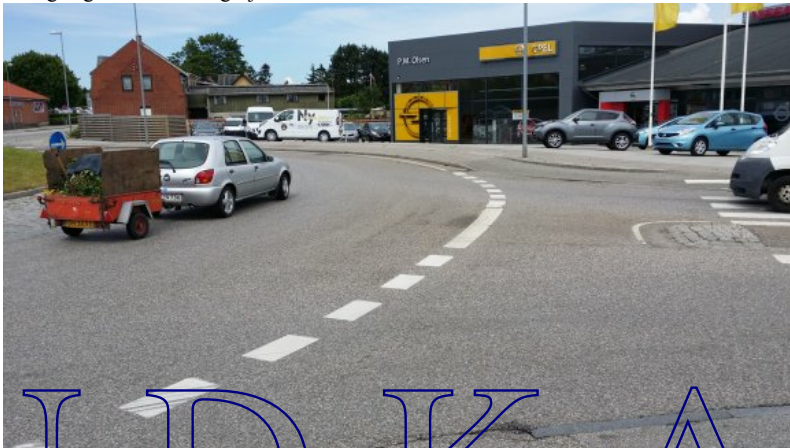
Rundkørslen ved Ndr. Ringgade.

- Beskrivelse** Det virker som om hastigheden i cirkulationsarealet er for høj efter forholdene. En teoretisk beregning antyder en cirkulationshastighed på ca. 29 km/t som er lidt højere end de anbefalede 25 km/t i byområder. Der er en shunt mellem Kalundborgvej nord og Valbygårdsvej. Denne er planlagt lukket.

Løsningsforslag Der bør etableres blå cykelfelter (især ved Ndr. Ringgade og Valbygårdsvej).

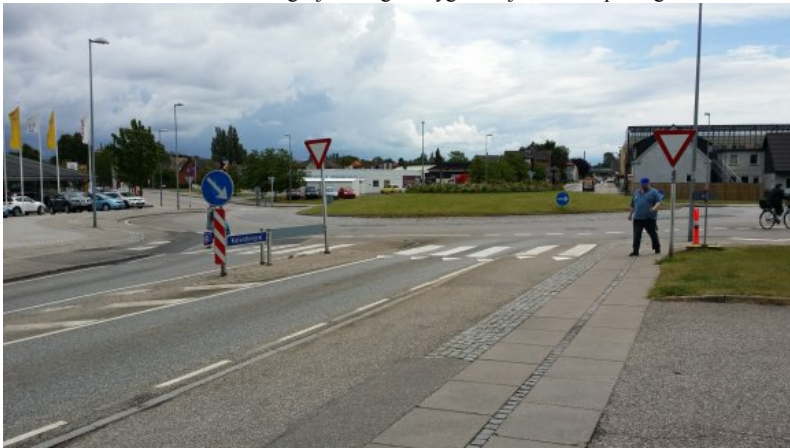
Rundkørslen set fra Ndr. Ringgade.

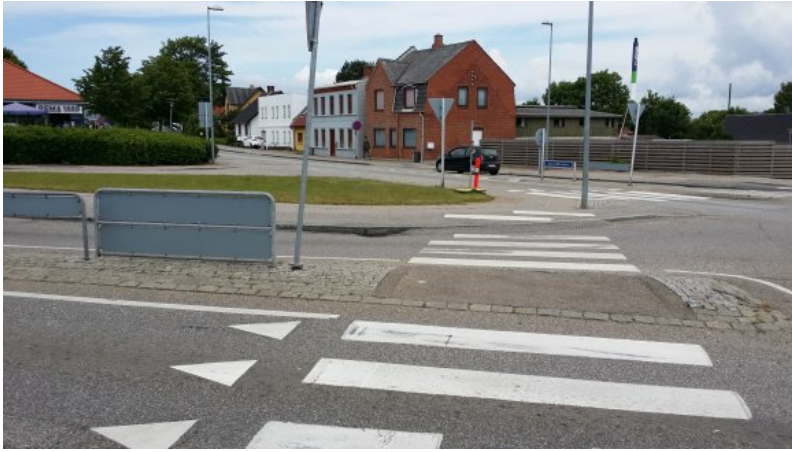
Rundkørslen ved Holmstrupvej med Valbygårdsvej i baggrunden.

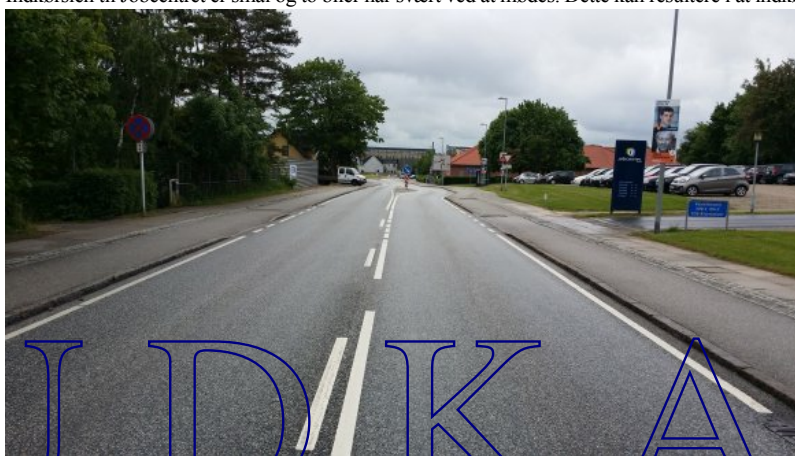
Beskrivelse Ved besigtigelsen den 18. juni oplevedes strækningen som lang og lige med bredt tværsnit - hermed lægger strækningen op til højere hastigheder end den tilladte på 50 km/t.
Indkørslen til Jobcentret er smal og to biler har svært ved at mødes. Dette kan resultere i at indkørende bil må holde for udkørende halvt ud på vejen.

Kalundborgvej nord for Jobcentret. Billedet er taget mod syd. Syd for indkørslen til jobcentret er der en helle. Ved hellen er der en buslomme, men i den modsatte vejside er der ingen buslomme - bustavlen er placeret der hvor billedet er taget.

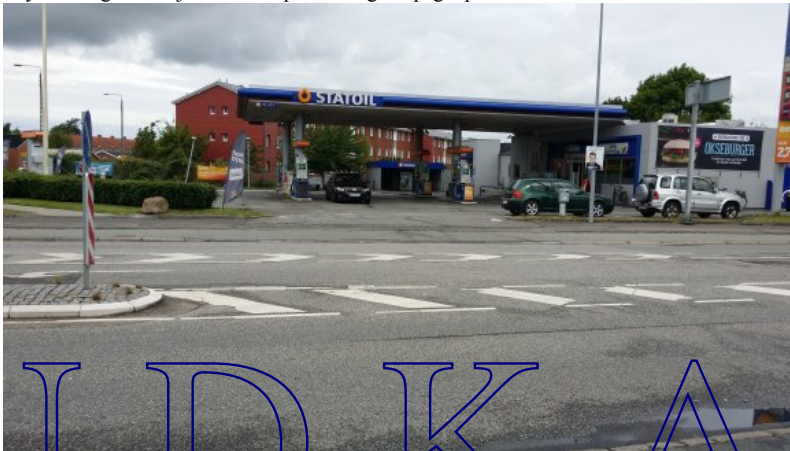
Tanken ved Mariendalsvej. Denne indkørsel foreslås lukket idet der er sket flere ulykker og der er to andre indkørsler til tanken.

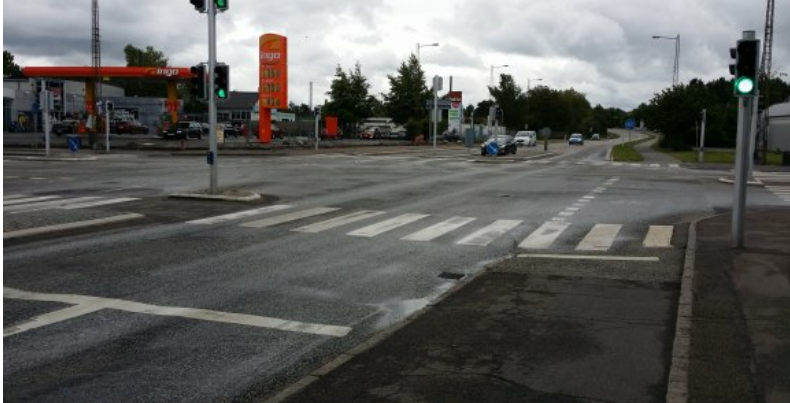
Beskrivelse Indkørsel til Statoil er for tæt på krydset. Svingende koncentrerer sig om modkørende biler og overser knallertkørere/cyklister. Der er tre indkørsler til tanken - den vestlige ud til Mariendals Alle bør lukkes. Krydset indgår i arbejdet med busprioritering der pågår pt.

Krydset set fra nord.

Løsningsforslag Tydeliggørelse af kryds fra NØ og SV.
Cykelsignaler med før-grønt for cyklister/knallertkørere, som skifter over til rødt for cyklister samtidig med, at der er højresvingspil og dermed konfliktfri. Lukning af den indkørsel til tanken, der er tættest på krydset.

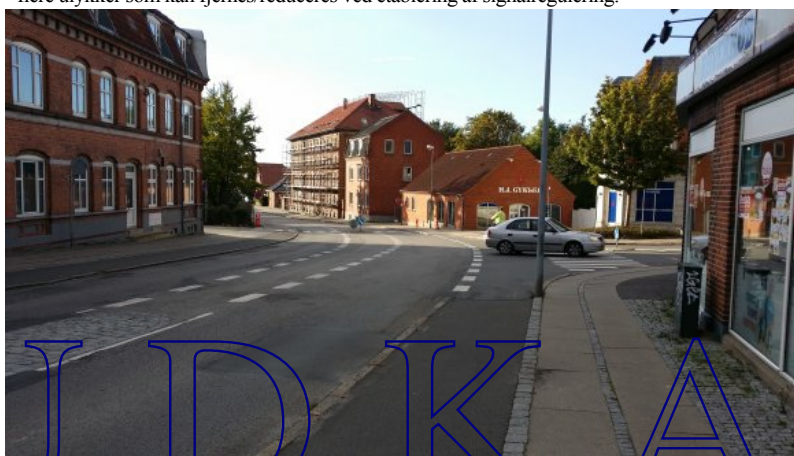
Beskrivelse H. P. Hansensplads:
Se side herom.
Kryds med Sdr. Stationsvej:
- flere ulykker som kan fjernes/reduceres ved etablering af signalregulering.

Krydset set fra Løvegade. Sdr. Stationsvej til højre.

Løsningsforslag Der henvises til side om krydset Løvegade / H.P. Hansens Plads.
Passage ved Eriksgade bør overvejes lukket - der er indkørsel forbudt fra parkeringspladsen i forvejen.
Ved Sdr. Stationsvej foreslås etableret signalregulering til dels for at reducere antal svingulykker og til dels for at forbedre forholdene generelt for trafikanterne til og fra stations- og uddannelsesområdet.

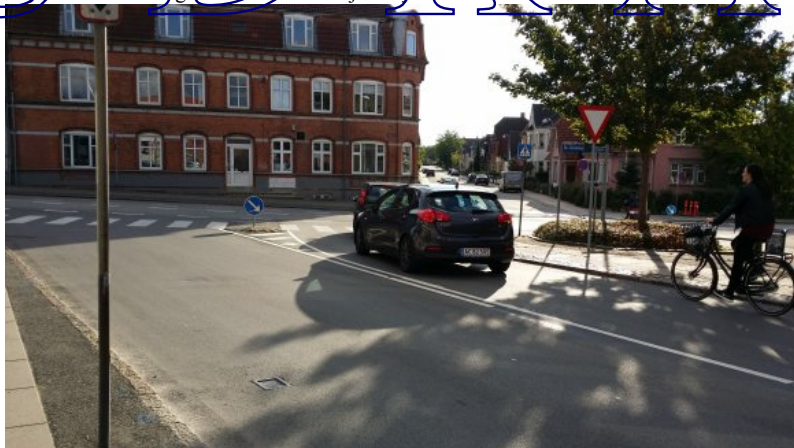
Krydset set fra Løvegade.
Krydset indgår i CAMPUS projektet.

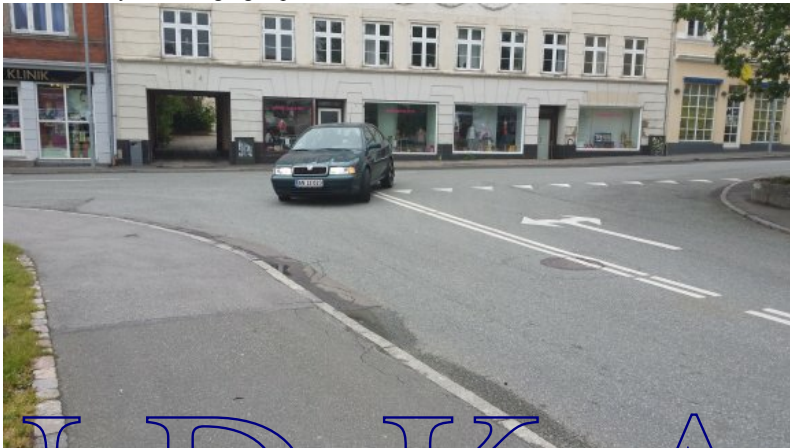
Beskrivelse H. P. Hansensplads:
Der er to T-kryds med adgang til pladsen.

H.P. Hansensplads (øst) ved Løvegade. Venstresvingende overser cyklister på Løvegade.

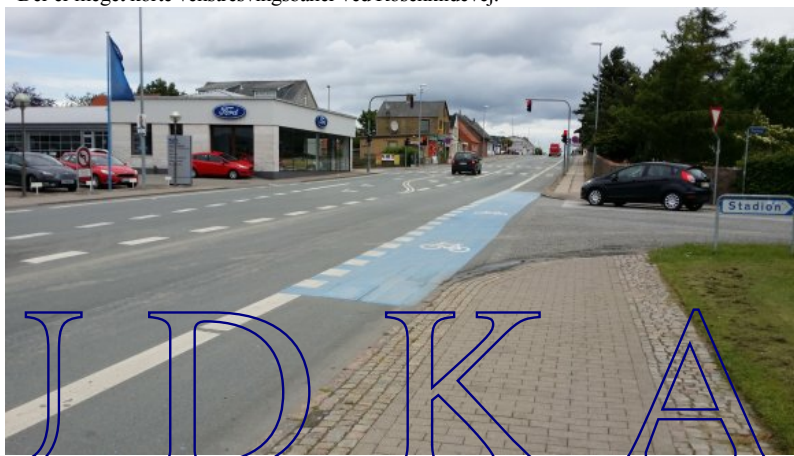
| Beskrivelse | Parkvej: - Højresvingende bus mod Parkvej skal benytte modkørendes bane eller rabatten (meget opkørt) - Der er meget korte venstresvingsbaner ved Rosenkildevej. |

Smedegade ved Parkvej set mod øst

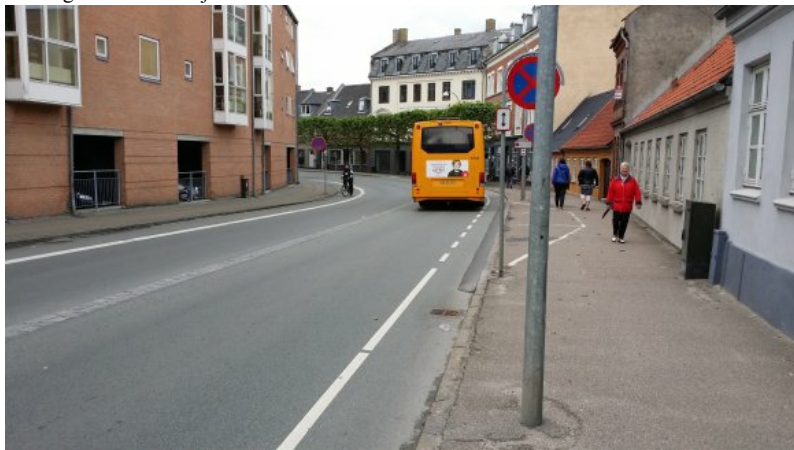
Smedegade øst for kurven set mod vest.

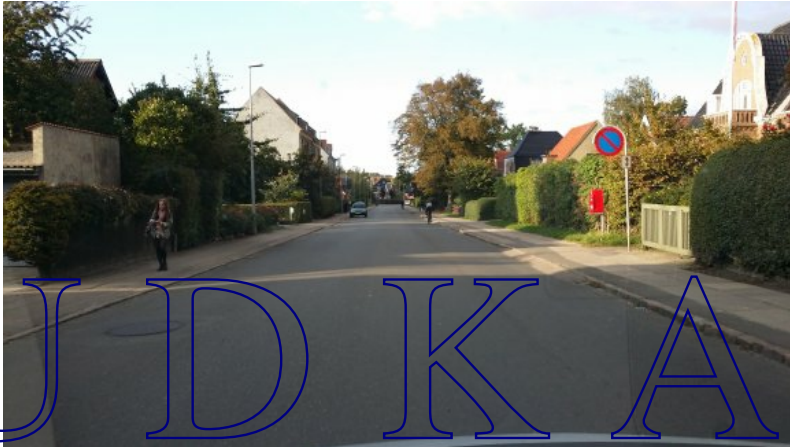
Beskrivelse I kryds med Østerbro er der etableret nye signaler.
Ved Ndr. Ringgade er der etableret rundkørsel.

Valbyvej mod nord.

Løsningsforslag Strækningen fra syd for Hellig Andersvej og forbi Banevolden mangler cykelbane.
Etablering af trafiksanering af nævnte strækning med 40 km/t, hævet flade ved Hellig Andersvej og Elmevej samt evt. Banevolden. Herudover bør det undersøges nærmere om der kan blive plads til cykelbane. Der er dog mange overkørsler til parkering på matriklerne, der må anses for at være en ulempe ved en cykelbaneløsning.

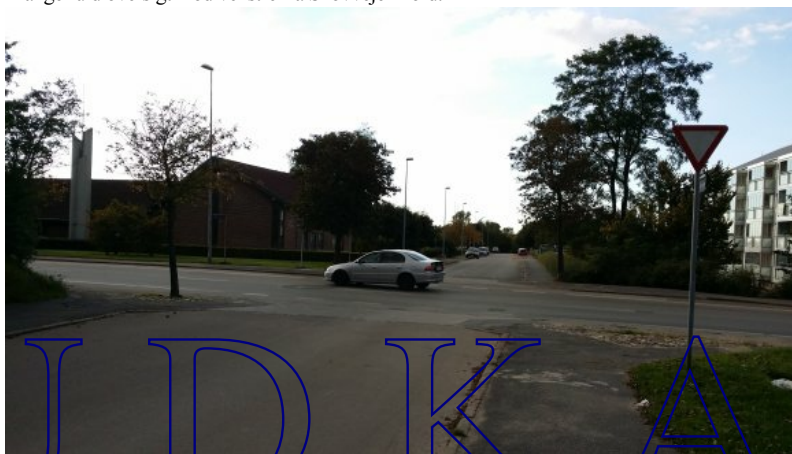
Krydset set mod nord. Oversigten mod venstre er begrænset.
Der er tidligere etableret overkørsel i begge sider. Aflygevej er der forholdsvis mange der ikke overholder vigepligten.

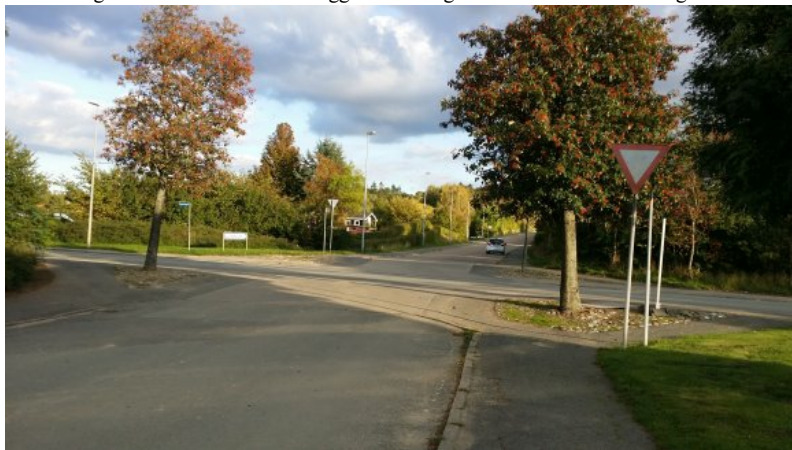
Krydset set mod syd.

Løsningsforslag Tydeliggørelse af krydset fra sidevejene, endnu bedre afmærkning af vigepligt. F.eks. større vigepligtstavler placeret tættere på kørebanen og hjåltænder på kørebanen.
Alternativt kan der etableres en hævet flade for at reducere hastigheden fra alle retninger.
Der kører mange ambulancer på Grønningen, så dette vil være til ulempe for dem.
Da hastighedsmåling viser forholdsvis lave hastigheder indstilles alternativet ikke.
Træer på sydvestlig hjørne fælles.
Trafikmåling 2013:
ÅDT Årsdøgnstrafik 6.746
HDT Hverdagsdøgnstrafik 7.495
Gennemsnitshastighed 48,1
Lastbil ÅDT 289
15% hastighedsfraktile 39,2
85% hastighedsfraktile 56,7
Hastighedsgrænse 50

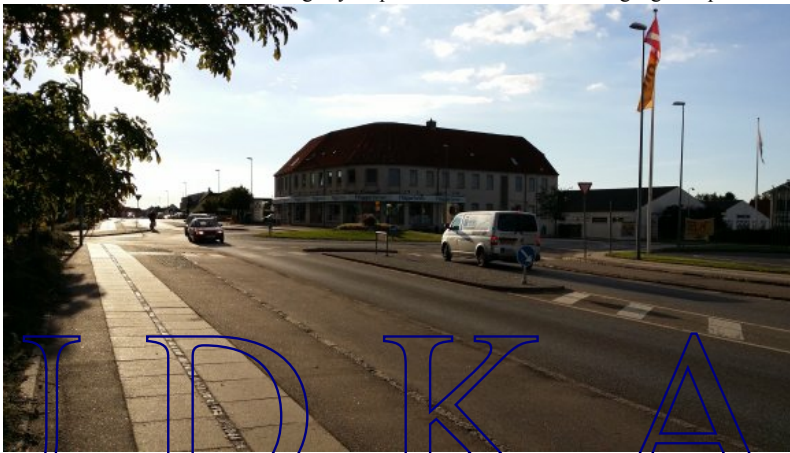
Rundkørslen set mod vest. Ejendommen midt i billedet er blevet ramt tre gange.

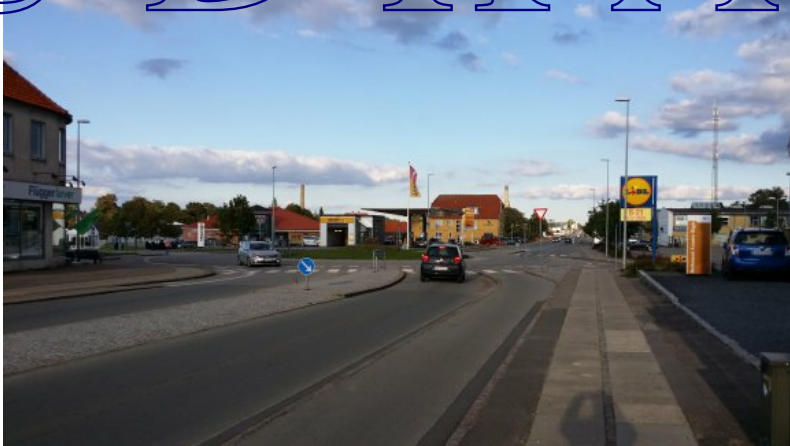
Rundkørslen set mod øst.

Løsningsforslag Farten i rundkørslen bør reduceres. Dette kan gøres ved at udvide overkørselsarealet og/eller ved at etablere pudebump i alle til- og frafarter.

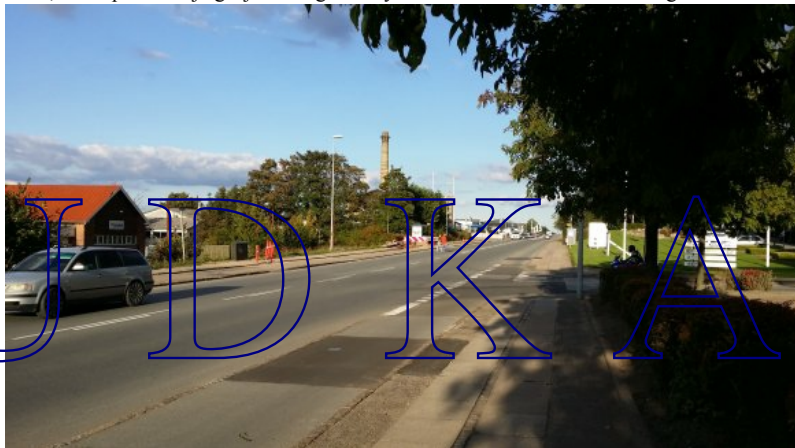
Ulykker ved Studsbjergvej kan skyldes at venstresvingende føler sig presset til at foretage svvingen pga. trafik bagfra. Det bør vurderes hvor meget trafik, der er på Studsbjergvej. Oversigten i krydset vurderes at være tilstrækkelig.

Sorøvej ved Studsbjergvej set mod øst. Studsbjergvej er til højre.

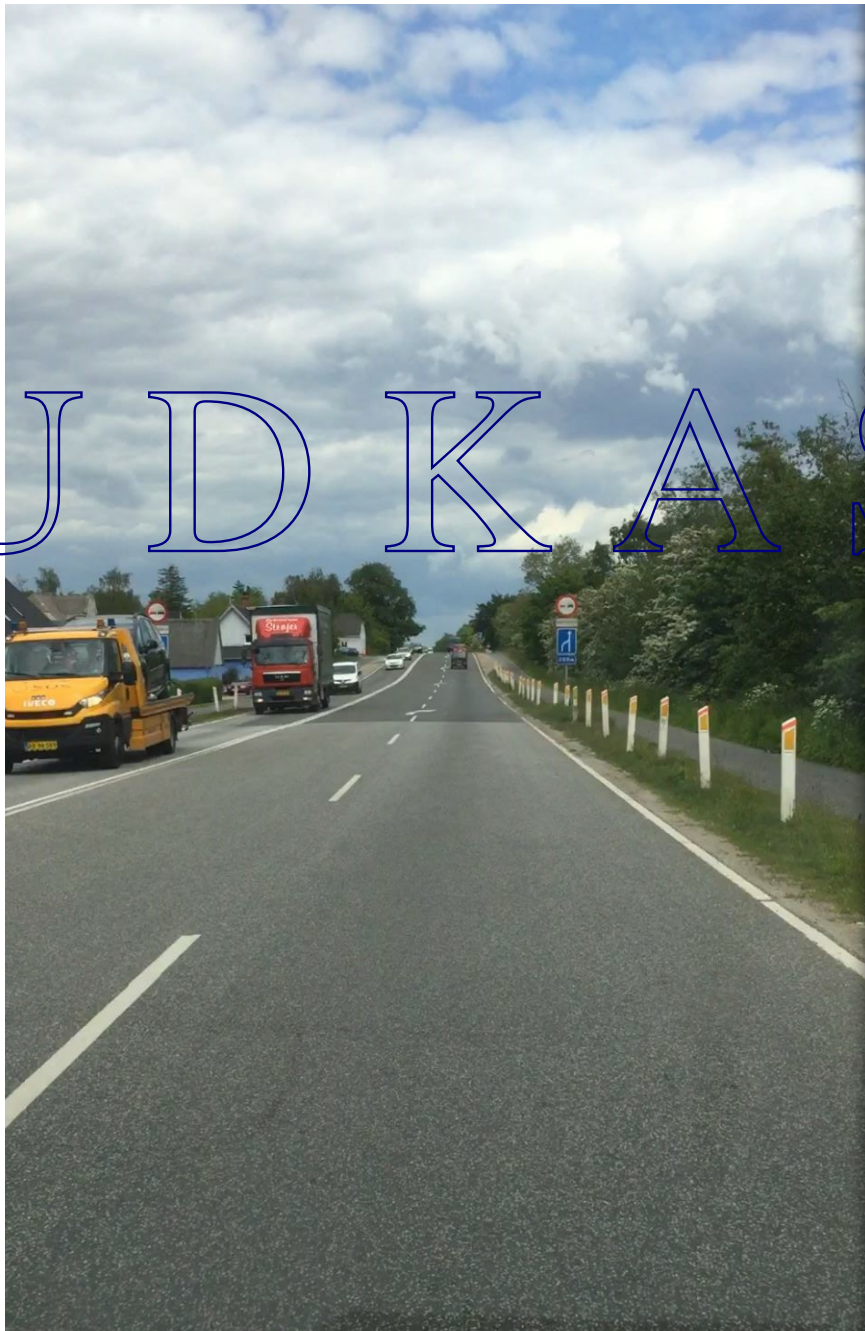
Sorøvej vest for Nykøbing Landevej set mod øst.
Der etableres venstresvingsbaner og spærreflader det 2. spor fra rundkørslen og godt 500 meter øst.
Den østlige adgangsvej til den private fællesvej til Sorøvej 39-47 begrænses med venstresvingforbud, både ind til vejen og fra området.
Advarselstavlen A20, risiko kø opsættes for den vestgående trafik fra motorvej og ind mod rundkørslen.

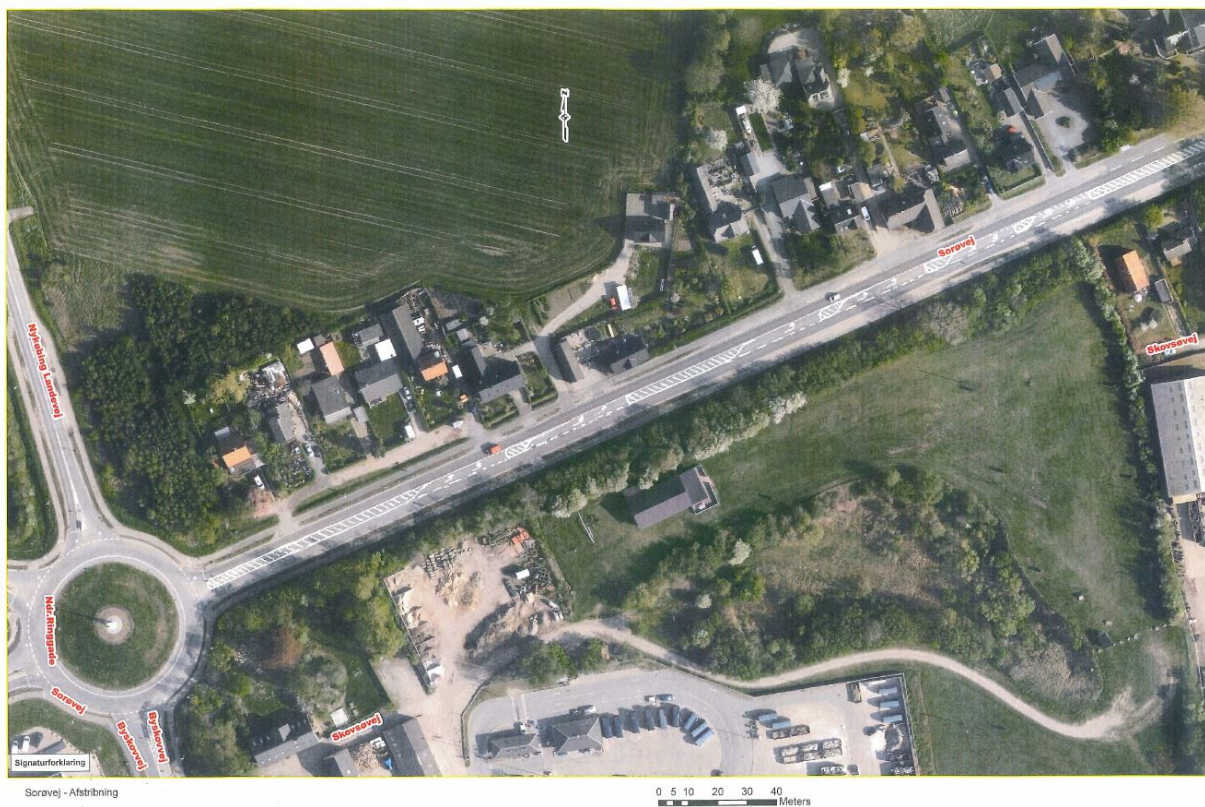
Dato: 03-08-2015

Billedet viser den nye afstribring.

Løsningsforslag Der er i efteråret 2015 etableret venstresvingsbaner og spærreflader i det 2. spor fra rundkørslen og godt 500 meter øst.

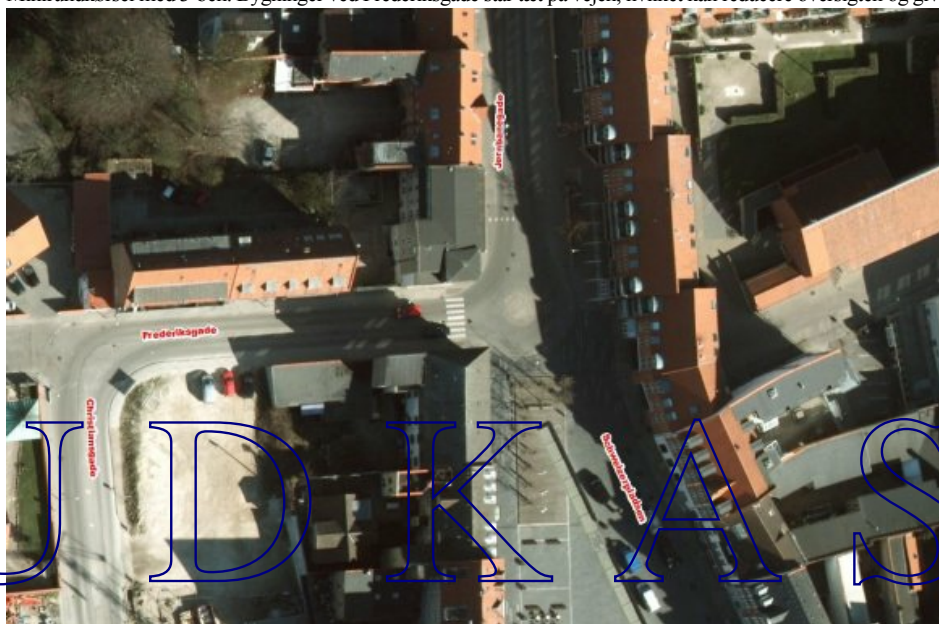
Status Forslag
Baggrund Udpeget
Budget år 2016
Uhedsbillede 4 ulykker og 1 ekstrauheld alle sket ved Frederiksgade. Involverer 1 fodgænger og en cyklist, der cyklede modsat færdselsretningen i fodgængerovergangen ved Frederiksgade. En bagendekollision med en bus.

Beskrivelse Minirundkørsel med 3-ben. Bygninger ved Frederiksgade står tæt på vejen, hvilket kan reducere oversigten og give skyggevirkninger.

Oversigtsbillede af rundkørslen.

Løsningsforslag Yderligere hastighedsdæmpende foranstaltninger for større opmærksomhed ved fodgængerovergangen over Frederiksgade ved etablering af pudebump i til- og frafarten.

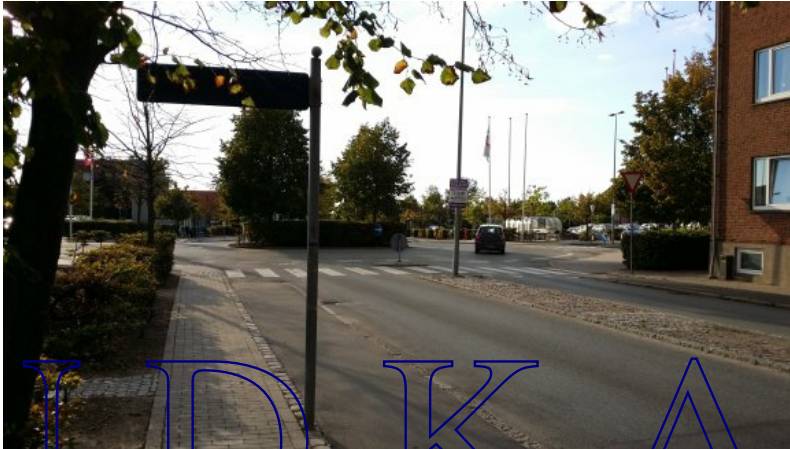
Status Forslag
Baggrund Udpeget
Budget år 2016
Uheldsbillede 7 ulykker fordelt på 1 personskadeulykke og 6 materielskadeulykker. I 2 ulykker var en fodgænger involveret og i 3 ulykker var der tale om en cyklist. Ingen knallertkørere.
De 2 fodgængere er påkørt i fodgængerovergang og de 3 cyklister er påkørt af en bilist på vej ind i rundkørslen. Typisk uheldsbillede for en rundkørsel.

Beskrivelse Rundkørsel ved Vestsjællandscentret.
Bilisterne er ikke opmærksomme på de lette trafikanter, som kan tyde på at de kører for hurtigt mod rundkørslen.

Rundkørslen set fra øst.

Løsningsforslag Pudebump i til- og frafarter kan reducere hastigheden på køretøjer på vej ind og ud af rundkørslen samt øge opmærksomheden på fodgængerne og cyklister.

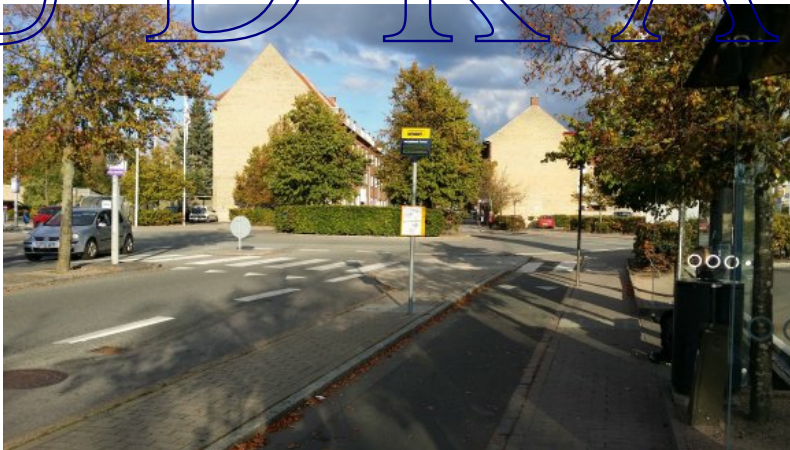
Rundkørslen set fra vest.

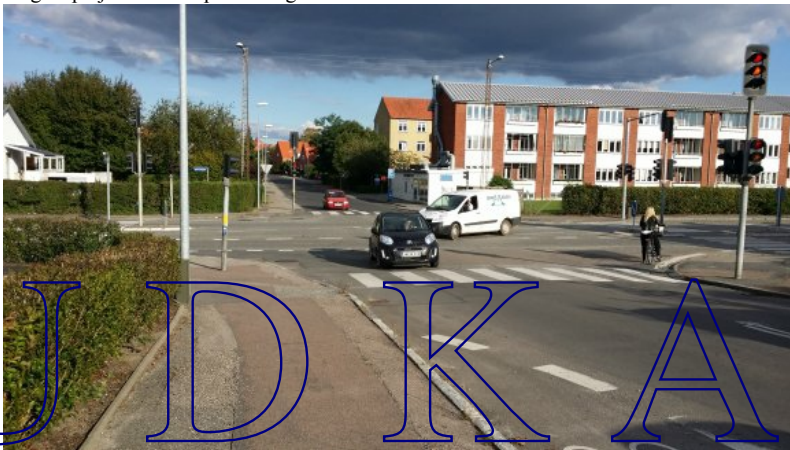
Status Forslag
Baggrund Udpeget
Budget år 2016
Uheldsbillede 7 ulykker og 2 ekstrauheld. Heraf 3 personskadeulykker. Involverer 4 cyklister og 1 knallertkører.
2 højresvingsulykker/-uheld fra nord.
5 tværkollisioner hvoraf det 2 var med køretøjer fra vest og nord, en med køretøj fra øst og syd, en med cyklist fra vest og bilist fra syd og en med cyklist fra øst og bilist fra nord.
2 ulykker med venstresvigende fra syd.
Dermed er der mange ulykker med trafikanter, der kører mod rødt eller gult signal.

Beskrivelse 4-benet signalreguleret kryds fra 1992. Venstresvingsbaner fra syd og nord.
Indgår i projektet med busprioritering.

Krydset set fra Marievangsvej (mod øst).

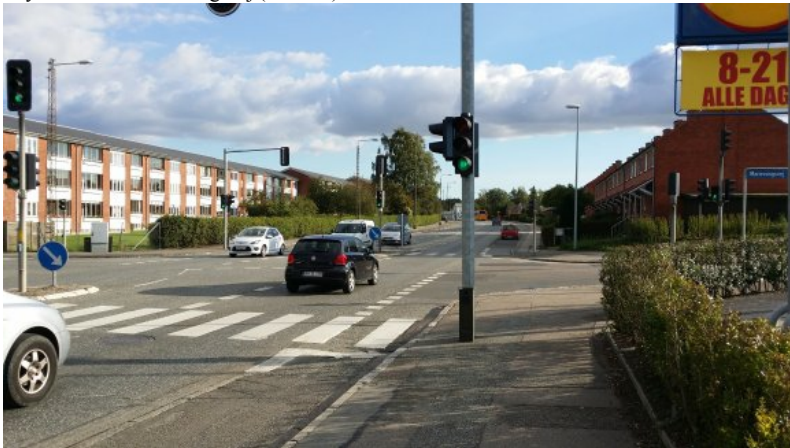
Krydset set fra Vestre Ringgade (mod syd).

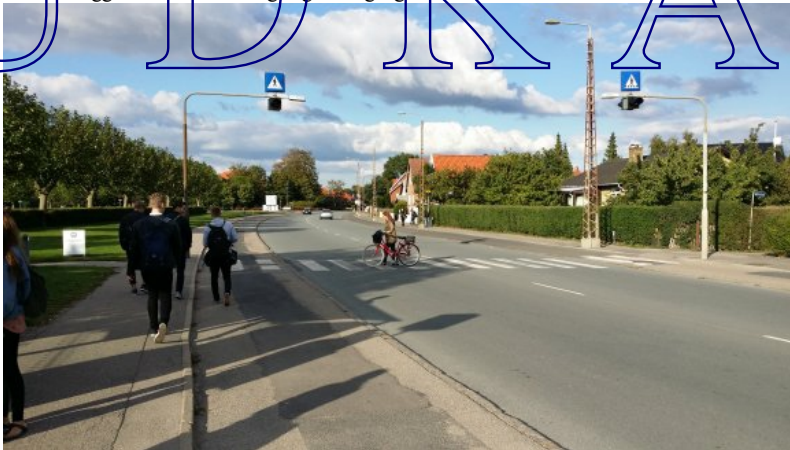
Status Forslag
Baggrund Udpeget
Budget år 2016
Uhedsbillede 2 personskadeulykker, 2 materielskadeulykker og 3 ekstrauheld. Involverer 2 fodgængere (i samme ulykke) og 2 cyclister men ingen knallertkørere. 3 af ulykkerne er sket i fodgængerfeltet.

Vestre Ringgade mod nord. Ved fodgængerovergangen.

Løsningsforslag Støttehelle ved fodgængerovergang ved Tordenskjoldsgade tæt på Selandia. Den vil blive benyttet af elever mellem skolen og stationen.

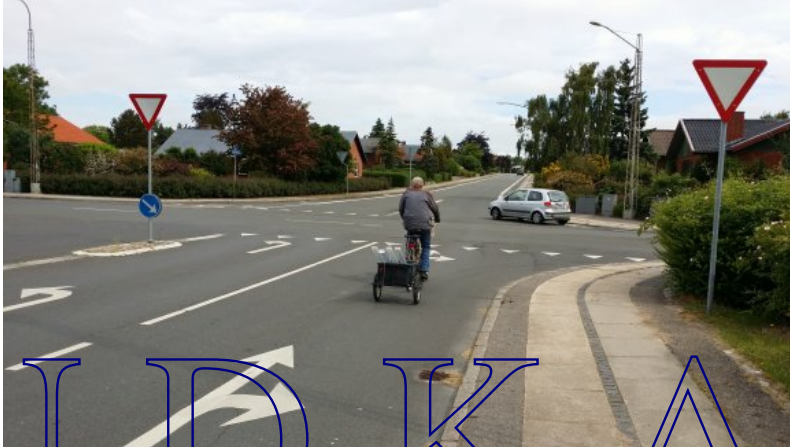
Beskrivelse Der er meget asfalt ved Agersøvej og venstresvingsbane (se billedet). Hvis ligeud/højresvingsbanen sløjfes således at der kun er en kørebane for alle retninger ville krydset se mere normalt ud efter forholdene og der ville være plads til en større støttehelle midt i krydset.

Kryds ved Agersøvej, set mod nord.

Løsningsforslag Oversigten foreslås forbedret i begge kryds ved påbud om klipning af hæk. Herudover større vigepligtstavler og symbol på kørebane.

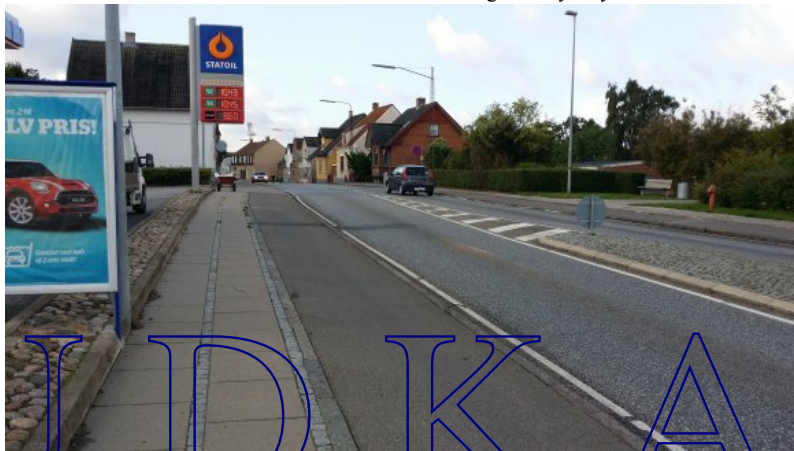
Uhedsbillede 6 ulykker og 2 ekstrauheld. Heraf 1 personskadeulykke hvor en fodgænger kom til skade. Indvolverer 2 fodgængere, 2 cyklister og 1 knallertkører. To af ulykkerne er sket ved venstresving ind mod tanken umiddelbart syd for rundkørslen.

Beskrivelse Der er to indkørsler til tanken: en direkte fra rundkørslen og et T-kryds syd for rundkørslen.

Indkørsel til tank på Tårnborgevej syd for rundkørslen.

Løsningsforslag Pudebump i alle til- og frafarter.

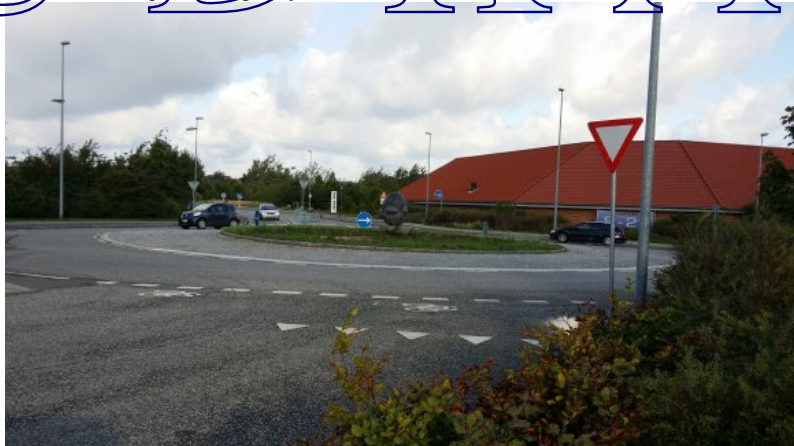
Rundkørslen set mod nordsvest. Kongebroen er midt i billedet.

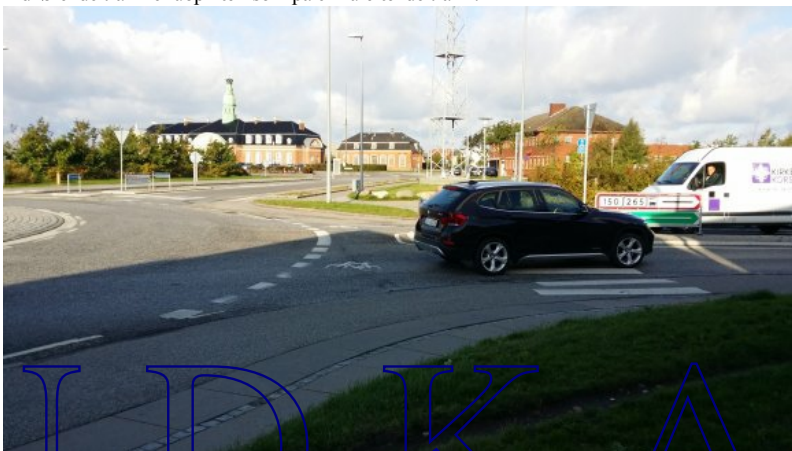
Uheldsbillede 1 personskadeulykke, 2 materielskadeulykker og 2 ekstraueheld. Involverer 1 cyklist og 3 knallertkørere. 2 knallertkørere og 1 cyklist er ramt af 1 indkørende bil og der er 2 bagendekollisioner, hvoraf den ene involverer en knallertkørere, der kører ind i en bil der er i cirkulationsarealet.

Beskrivelse 3-benet rundkørsel hvoraf de to er forholdsvis tæt på hinanden. Indkørende trafik er uopmærksom på cirkulerende trafik.

Rundkørslen set mod nordvest. Gl. Banegårdsplads ses i midten af billedet.

Løsningsforslag Etablering af pudevump i alle til- og frafarter.

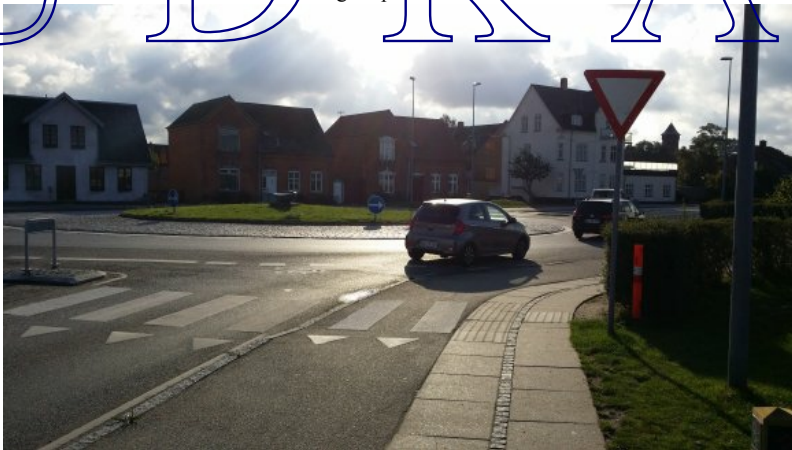
Rundkørslen set fra Gl. Banegårdsplads.
