Trafiksikkerhedsplan 2016-2020 sætter rammerne og prioriteringen af det trafiksikkerhedsfremmende arbejde.

Målsætningen 2020

Prioriteringsmodel

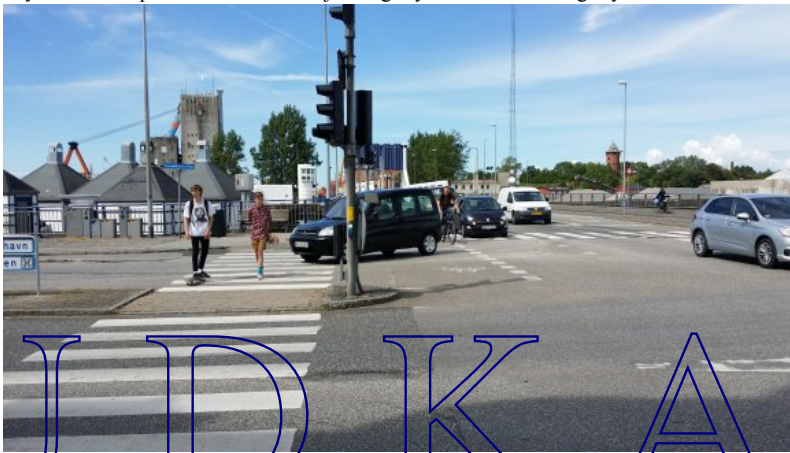
Beskrivelse Tårnborgvej er hovedfærdselsåren gennem Korsør. Strækningen går fra Møllevangen til Caspar Brandts Plads. Krydset ved Caspar Brandts Plads: 3 højresvingsulykker + venstresvingsulykke.

Krydset Caspar Brandts Plads, set mod nord.

Løsningsforslag Krydset ved Caspar Brands Plads: Før-grønt for cyklister efterfulgt af højre pil med rødt for cyklister.

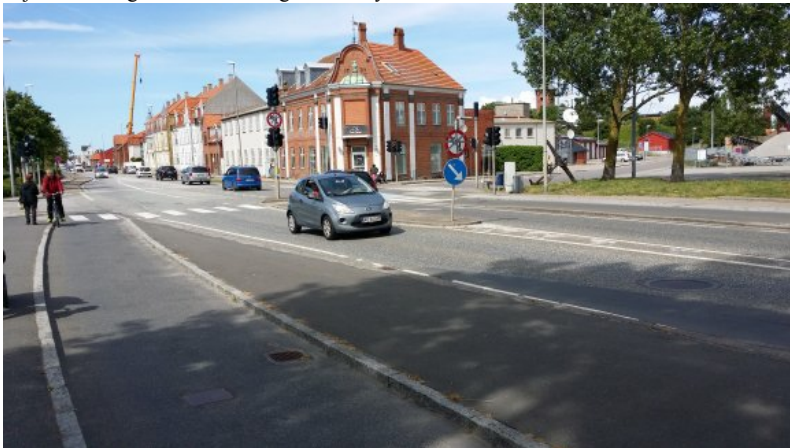
Kryds ved Amerikakajen/Lilleøvej: 4 bagendekollisioner (heraf 2 med mulig høj sol fra syd) og 2 højresvingsulykker. Forslag: Baggrundsplade på højsiddende signaler mod nord og stærkere lys.

Krydset ved Amerikakajen/Lilleøvej, set mod nord.

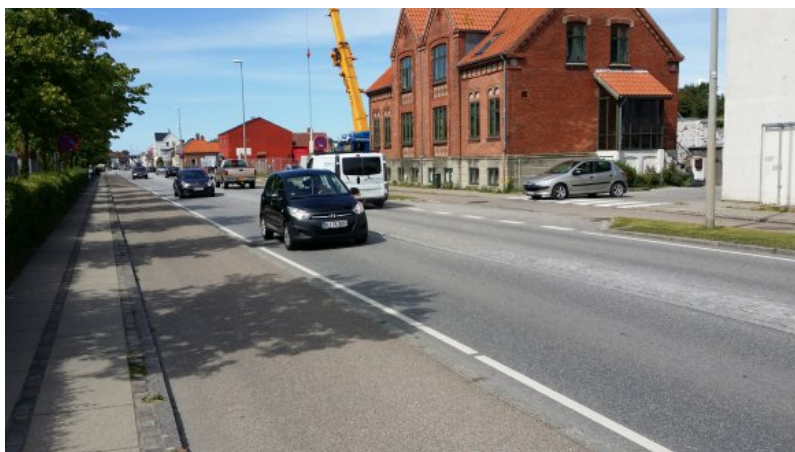
Kryds ved Elværksvej: højresvingsulykke, 2 bagendekollisioner og en parkeringsulykke.

Krydset ved Elværksvej, set mod nord.

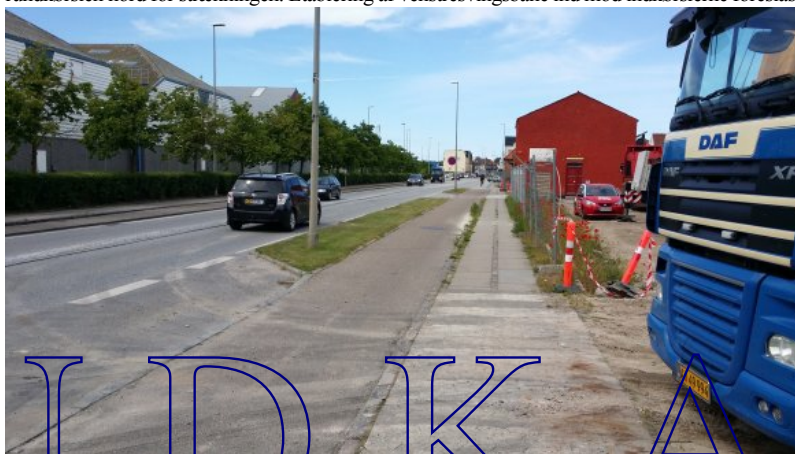
Indkørsler mellem Elværksvej og Møllevangen: to bagendekollisioner (heraf en med 5 biler), højresvingsulykke og venstresvingsulykke. Nord for Elværksvej etableres dagligvarebutik. Der ser ud til at være tre indkørsler meget tæt på hinanden mellem Elværksvej og Møllevangen. Dette kan forøge risikoen på en strækning med en del ulykker. Derfor bør mulighed for venstresving fra indkørsler begrænses med henvisning til at vende om i rundkørslen nord for strækningen. Etablering af venstresvingsbane ind mod indkørslerne foreslås, hvis der kan findes plads til dette.

Strækningen nord for Elværksvej.

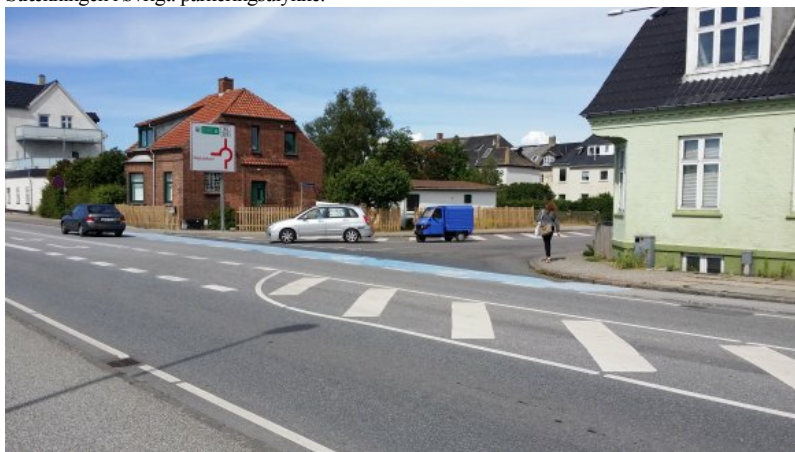
Kryds Møllevangen: bagendekollision, venstresving ind foran medkørende cyklist, samt ulykke hvor cyklist i glat føre kommer ud på vejen. Strækningen i øvrigt: parkeringsulykke.

Krydset ved Møllevangen, set mod nordøst.

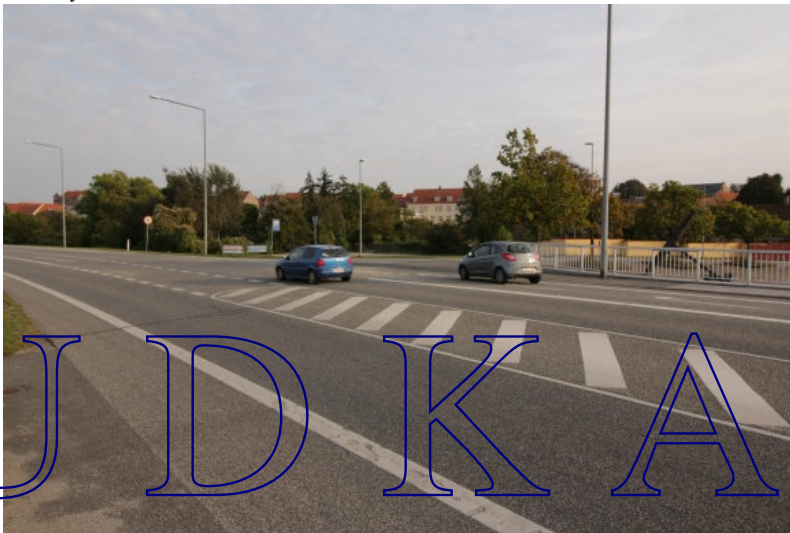
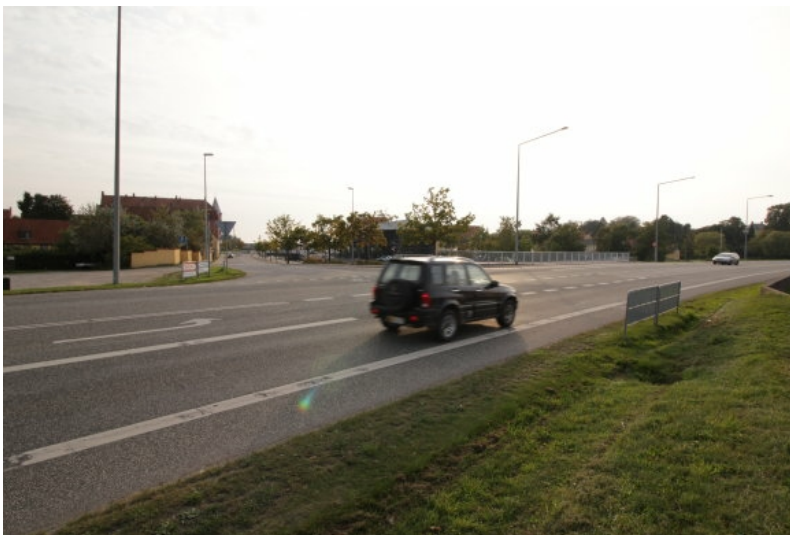
- Status** Forslag
Baggrund Udpeget
Budget år 2016
Uheldsbillede Udpegningen gælder krydset ved Havnevej og krydset ved Kobækvej.
Ved Havnevej er der sket fire ulykker der involverer en cyklist og en knallertkører.
Tre ulykker involverer venstresvingende køretøjer fra øst der ikke overholder vigepligten og rammer modkørende der skulle mod øst. I det ene af disse tilfælde har modparten cyklist.
Den sidste ulykke var en knallertkører der ramte et parkeret køretøj der hold på broen umiddelbart vest for krydset.

- Beskrivelse** To T-kryds.

Krydset set mod sydvest (nederst) og sydøst (øverst). Havnevej er midt i billedet.

- Løsningsforslag** Der foreslås gennemført en trafiksikkerhedsinspektion i de to kryds samt strækningen mellem med henblik på at få afklaret hvilke tiltag kan reducere antal ulykker på strækningen. Inspektionen bør foretages sammen med tilsvarende inspektion af Slagelsevej i Skælskør byzone.

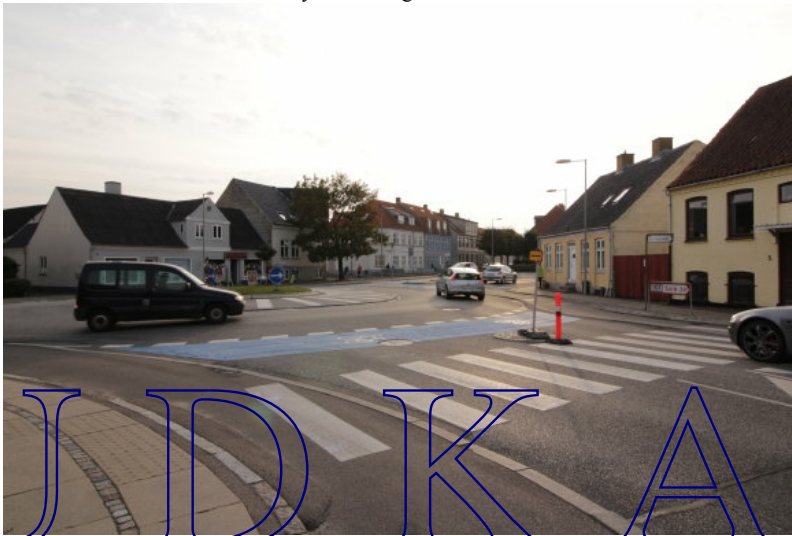
Status Forslag
Baggrund Udpeget
Budget år 2020
Uheldsbillede Politiet har registreret 4 ulykker i og ved rundkørslen. Indvolverer to knallertkørere men ingen cyklister eller fodgængere. To af ulykkerne var eneulykker hhv. øst og vest for rundkørslen. Der var en ulykke med cirkulerende knallert og udkørende køretøj og en ulykke med cirkulerende køretøj og indkørende køretøj.

Beskrivelse En mindre 3-benet rundkørsel i et kryds med meget snævre forhold.

Rundkørslen set fra nordøst. Sorøvej er til højre.

Løsningsforslag Etablering af pudebump i alle til- og frafarter.

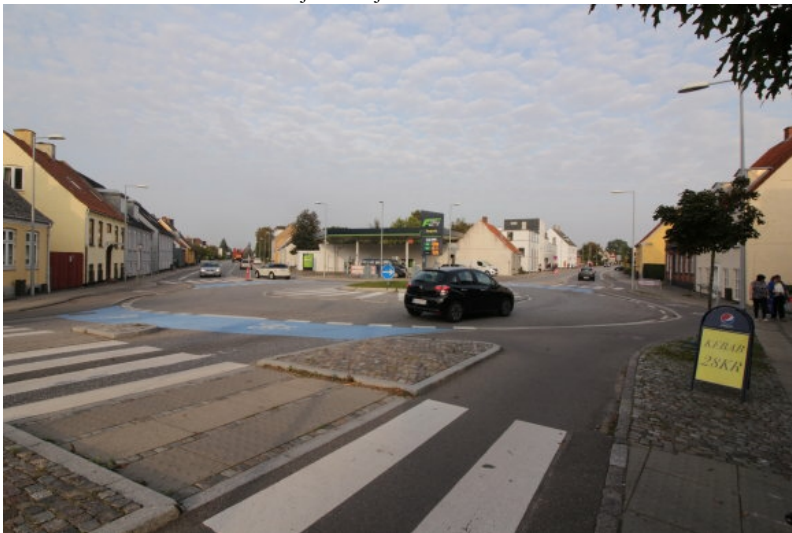
Rundkørslen set fra vest. Sorøvej til venstre.

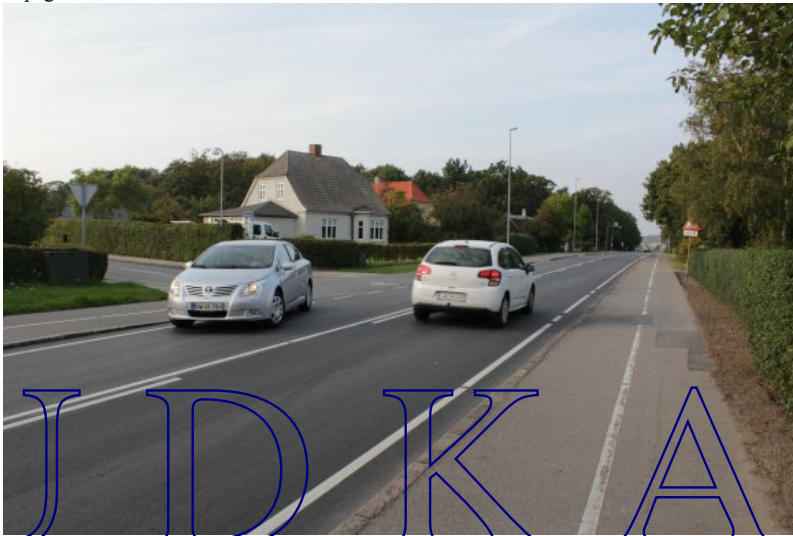
Status Forslag
Baggrund Udpeget
Budget år 2017
Uhedsbillede Tre personskadeulykker på en ca. 700 m strækning mellem Kobækvej og byzonetavlen mod nord.

Beskrivelse Den nordlige indfaldsvej til Skælskør. En dobbeltrettet cykelsti slutter ved Skælskør Lystskov hvor cyklisterne skal krydse Slagelsevej. Hastighedsgrænsen er 60 km/t og der er ingen randbebyggelse. To sideveje. Den sydligste del af strækningen er hvor der er en skarp kurve er ikke udpeget.

Slagelsevej ved Holmevej set mod nord.

Løsningsforslag Der foreslås gennemført en trafiksikkerhedsinspektion på strækningen fra byzonetavlen og til krydset med Kobækvej (dvs. inkl. kurven). Inspektionen bør foretages i forlængelse af tilsvarende inspektion af Norgej mellem Kobækvej og Havnevej.

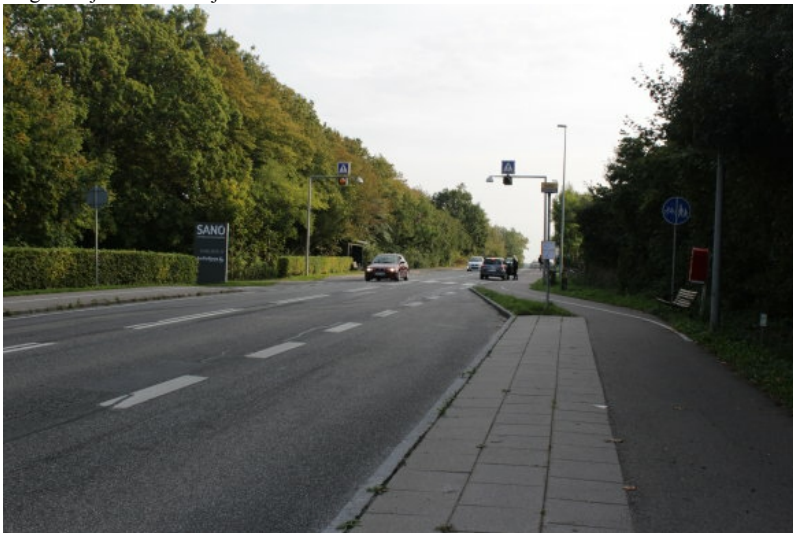
Slagelsevej ved busstoppestedet umiddelbart syd for byzonetavlen set mod syd.

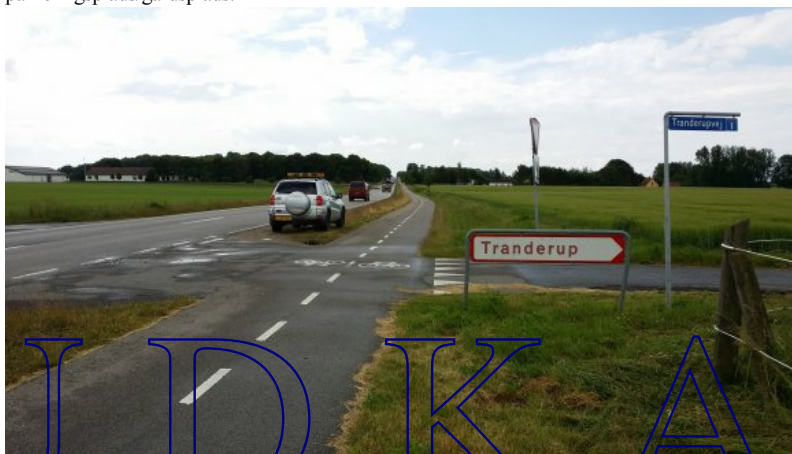
Status Forslag
Baggrund Udpeget
Uheldsbillede Ingen personskadeulykker eller materielskadeulykker men 4 ekstraulykker. Ingen lette trafikanter. Der er "kun" 4 ekstraulykker: 3 bagendekollisioner heraf 1 ved venstresving og en ved højresving fra hver sin retning samt en eneulykke 40 m syd for krydset.

Beskrivelse Der opleves høje hastigheder ved besigtigelse - hastighedsmålinger fremskaffes for at be- eller afkræfte dette. Der er god oversigt. Tranderupvej er meget smal og betjener 8 ejendomme. Vejen er i princippet lukket, men det er dog muligt at køre mod Dybkjær via privat parkeringsplads/gårdsplads.

Slagelse Landevej / Tranderupvej, set mod nord

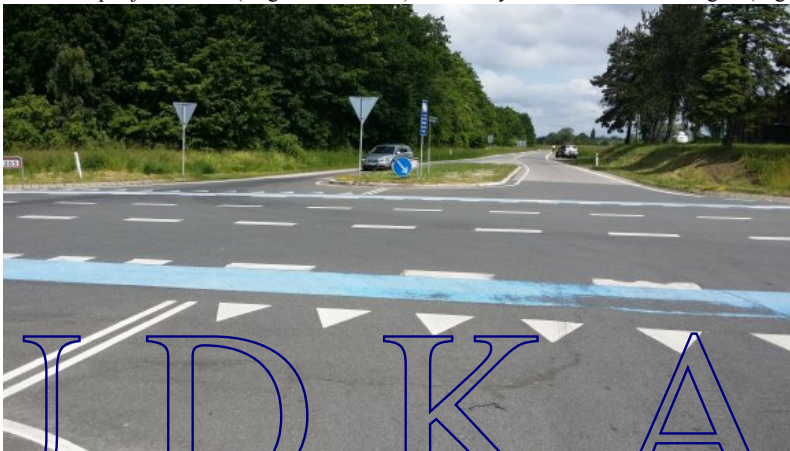
Status Forslag
Baggrund Udpeget
Budget år 2016
Uheldsbillede 2 personskadeulykker, 1 materielskadeulykke og 1 ektrauheld. Involverer ingen fodgængere, 2 cyklister (i samme ulykke) og 1 knallertkører. 3 forskellige vigepligtsforseelser heraf to med svingning (højre og venstre) og 1 enuehld. To trafikanter fra syd påkører hhv. cyklister og knallertkørere, der kører fra vest.

Beskrivelse Meget trafik herunder også ligeud kørende på sidevejene.
Der opleves høje hastigheder ved besigtigelse - hastighedsmålinger fremskaffes for at be- eller afkræfte dette.
Et stort træ på ejendommen (Slagelse Kommune) vest for krydset kan reducere oversigten (dog rimelig langt væk).

Krydset set mod nord.

Løsningsforslag Etablering af 70 km/t i krydset (ca. 200 m fra alle retninger).
Der bør laves tavlesanering.
Mangler cykelsymboler ved tilfarterne.
(Alternativ: Etablering af rundkørsel vil reducere hastigheden på vejene og dermed reducere risikoen for ulykker. Erfaringsvis reducerer rundkørsler dog ikke ulykker med lette trafikanter - derfor bør det overvejes om cyklister i en eventuel rundkørsel skal gives vigepligt.)

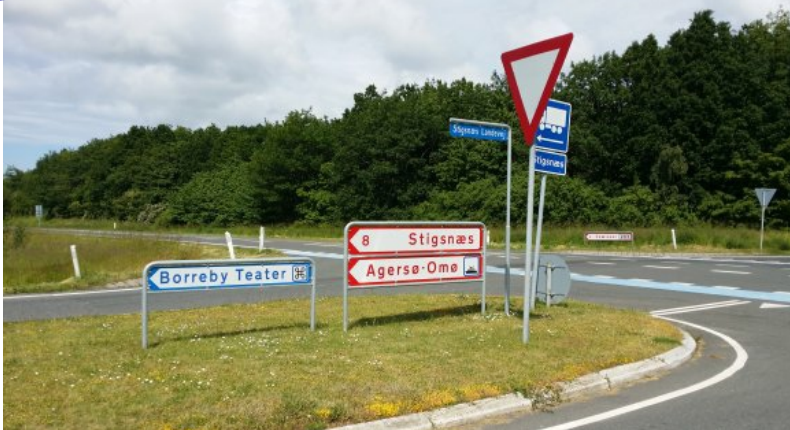
Der står mange tavler i midterøen på Stignæs Landevej.

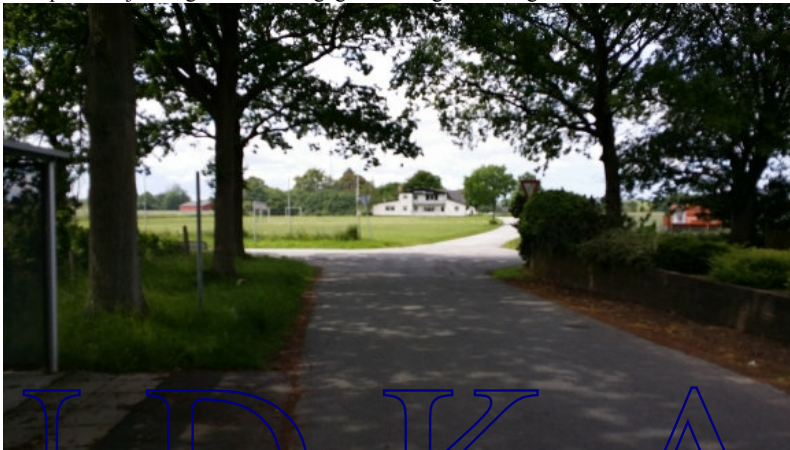
Status Forslag
Baggrund Udpeget
Budget år 2016
Uheldsbillede 2 personskadeulykker, 1 materielskadeulykke og 2 ekstrauehld. Ingen fodgængere eller cyklister men 1 knallertkører.
To enuehld nord for krydset, mødeuehld syd for krydset, tværkollision og højresving ud foran medkørende i krydset.

Beskrivelse Oversigten fra Skalsbjergvej er dårlig - men der er ikke registreret uehld med trafikanter herfra.
Der opleves høje hastigheder ved besigtigelse - hastighedsmålinger fremskaffes for at be- eller afkræfte dette.

Krydset set mod vest.

Løsningsforslag Der kan der opstilles vejvisningstavler før krydset for at gøre opmærksom på krydset og tavler med overhaling forbud.
Etablering af 70 km/t i krydset (ca. 200 m fra landevejen og ca. 100 m fra sidevejene).
