RAPPORT VEDRØRENDE ORIENTERENDE MILJØUNDERSØGELSE AF SKIB

M/F Broen beliggende i Halskov Havn

Bygningsundersøgelse

Rapport vedr. orienterende miljøundersøgelse af den tidl. storebæltsfærge M/F Broen beliggende i Halskov Havn.**Indholdsfortegnelse**

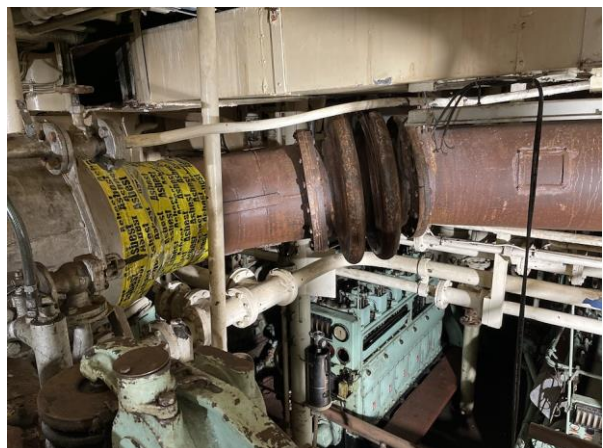
#6 Maskinrum, Udstødningsrør fra hovedmotor pakket i asbest tape

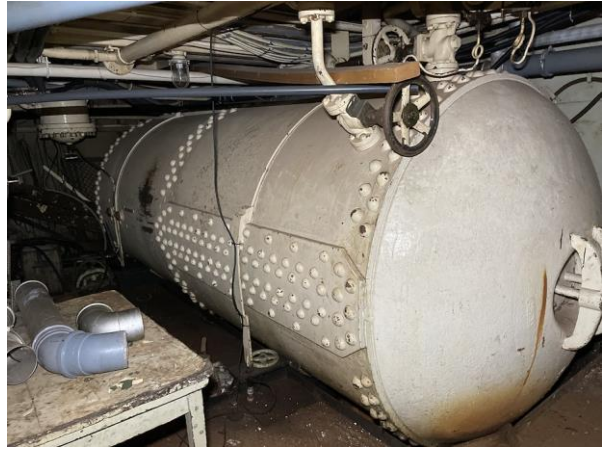
#7 Maskinrum, olievædning af maskindele og gulv

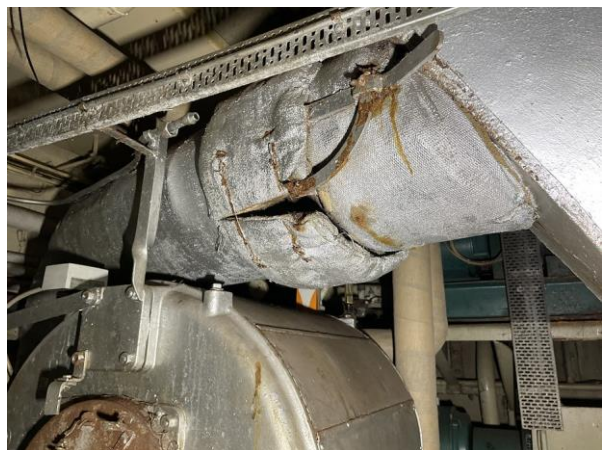
#13 Maskinrum, Kabler i malet groft lærred

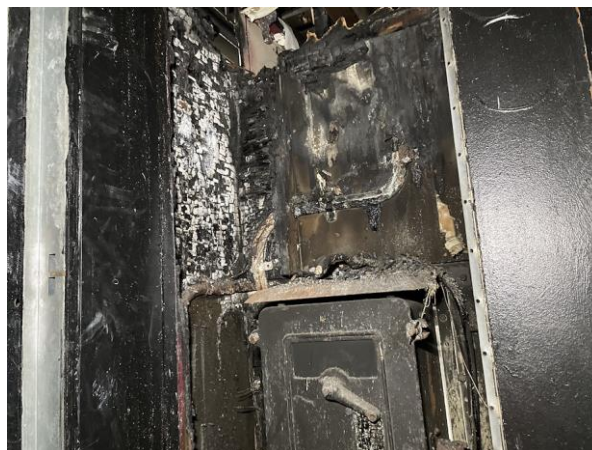
#23 Brandskadedet område ved trappe ned til spisesalon på mellemdæk

Der er konstateret et mindre brandskadet område ved trappen fra hoveddækket og ned til spisesalonen på mellemdækket (se markering på bilag 1.5). Det vurderes, at sodskadede materialer generelt er forurenede med PAH'er (tjære) svarende til forurenede affald. Alle sodskadede materialer eller afvasket sod, skal behandles og bortskaffes som forurenede affald til hhv. forbrænding eller deponering, medmindre andet er angivet i punkterne nedenfor.

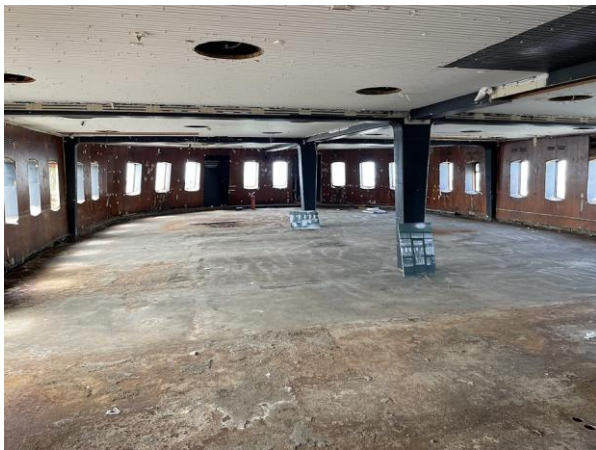
#24 Brandskadedet område ved trappe ned til spisesalon på mellemdæk

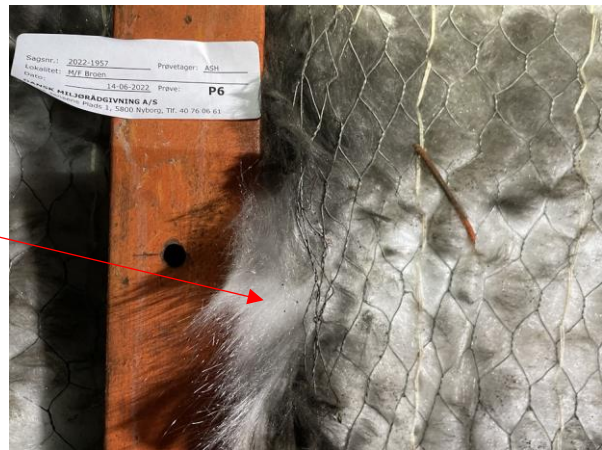
#41 Område for P6

Der er ikke påvist asbest i prøven udtaget fra glasuldsisolering (P6). Det vurderes dog, at isoleringsmaterialet skal håndteres efter de samme retningslinjer som mineraluld.

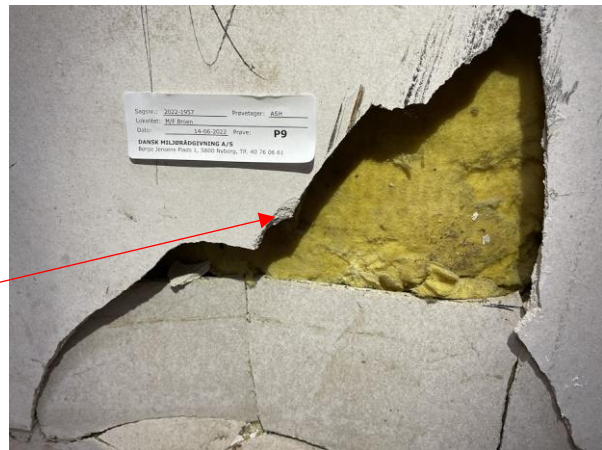
#47 Område for P9

Der er ikke påvist asbest i de to prøver udtaget fra hhv. væg- og loftplader af fibercement (P9 og P60).

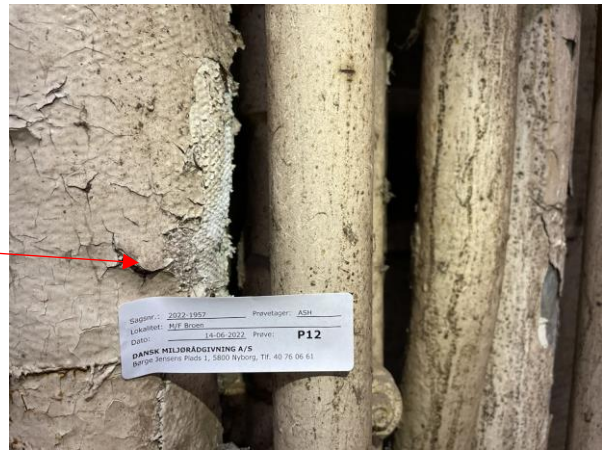
#53 Område for P12

Der er konstateret indhold af PCB svarende til forurenede affald og tungmetaller over grænseværdierne for farligt affald i maling på lærred omkring de isolerede rør (P12), dog vil malingslag inkl. lærred blive klassificeret som farligt affald pga. asbestindholdet, hvilket vil være dimensionsgivende ift. Arbejds miljø, håndtering og bortskaffelse.

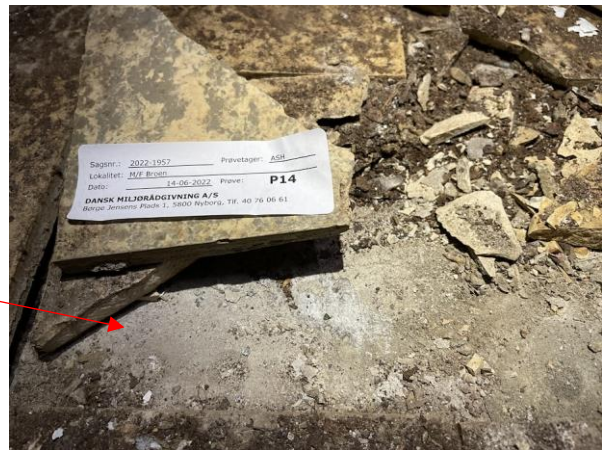
#57 Område for P14

Der er konstateret asbest i én ud af de seks analyserede prøver fra fliseklæb/-mørtel (P14). Prøven er udtaget under gulvfliser i et oprindeligt toilet på hoveddækket. Det vurderes, at evt. tilsvarende oprindelige fliser andre steder på skibet ligeledes skal påregnes at være lagt/opsat med asbestholdig fliseklæb/-mørtel.

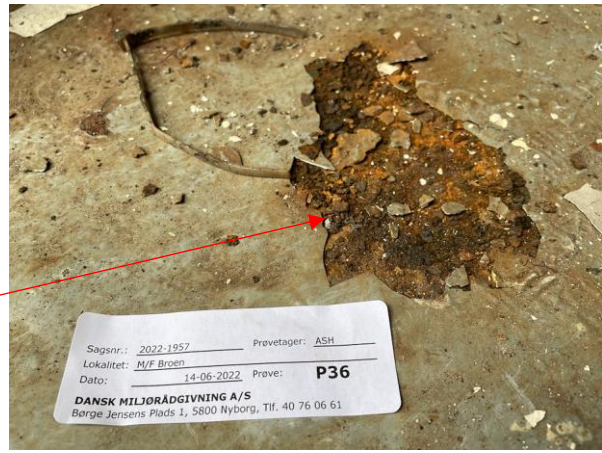
#101 Område for P36

P36	Metalmaling	Bådedæk	Grå gulvmaling på metal.	-	I.s.	19000	2,2	1100	420	0,14	150	2700	I.a.	I.a.
P38	Metalmaling	Bådedæk	Grøn maling på ståldæk.	-	I.s.	1100	0,47	150	150	0,12	5,5	670	I.a.	I.a.
P51	Metalmaling	Bådedæk	Grå og rød maling indvendigt på skorsten.	49	I.s.	120000	40	130	100	0,32	20	77000	I.a.	I.a.
P63	Metalmaling	Maskindæk	Sølvgrå maling på kedel.	0,24	I.s.	3500	3,4	33	1600	0,31	67	61000	I.a.	I.a.

Evt. afrensning af maling, herunder slibearbejder mv. skal foretages med særlige arbejdsmiljømæssige foranstaltninger og afrenset maling/slibestøv skal i så fald håndteres og bortskaffes som farligt affald til godkendt modtager.

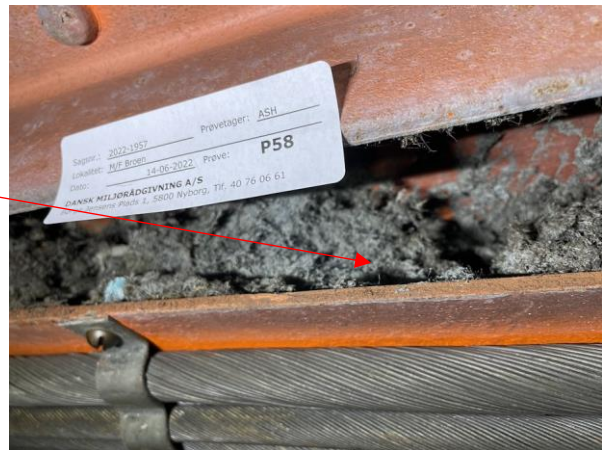
#145 Område for P58

P58	Isolering	Promenadedæk	Løst gråt isoleringsmateriale (sprøjteasbest) over stålbjælke.	I.a.	I.a.	I.a.	I.a.	I.a.	I.a.	I.a.	I.a.	I.a.	Påvist	I.a.
P12	Malet lærred	Hoveddæk	Beige maling på rør og groft lærred.	1,4	I.s.	52000	13	140	160	0,21	12	44000	I.a.	I.a.

- Groft vævet lærred omkring rør og kabler mv., som er konstateret på alle dæk og mange steder umalet (P5, P11 og P53).
- Kiselgur i rørisolering, og kedelpakninger på maskindækket (P22 og P23).
- Fiberisolering/pap omkring firkantede ventilationskanaler (P27).
- Fiberpuds på loft på promenadedæk (P28).
- Sprøjteasbest omkring stålkonstruktion på promenadedæk (P58).

Der er generelt risiko for frigivelse af asbestfibre fra alle ovennævnte materialer, særligt fra sprøjteasbest (P58), som er konstateret på promenadedækket samt fra Umalet groftvævet lærred omkring kabler og rør mv., som er observeret på alle dæk. Sprøjteasbest har tidligere været almindeligt anvendt til brandsikring af svært tilgængelige dele/områder af skibe.

Uanset hvilket fremtidsscenario der vælges, vil det være nødvendigt at foretage enten sanering eller forsegling af asbestholdige materialer. Omfanget af nødvendige tiltag og foranstaltninger afhænger i høj grad af hvilket fremtidsscenario der vælges. I tabellen herunder er anbefalinger til de enkelte scenarier præsenteret i grove træk.
