Besigtigelse og vurdering af §3 områder omkring Hashøj Biogasanlæg ApS

Område	Område omkring Hashøj biogasanlæg
Dato	23. marts 2021
Rådgiver	JA-Miljø & Plan Jesper Arffmann <u>JA-MilPlan@hotmail.com</u> Tlf: 29 40 61 35

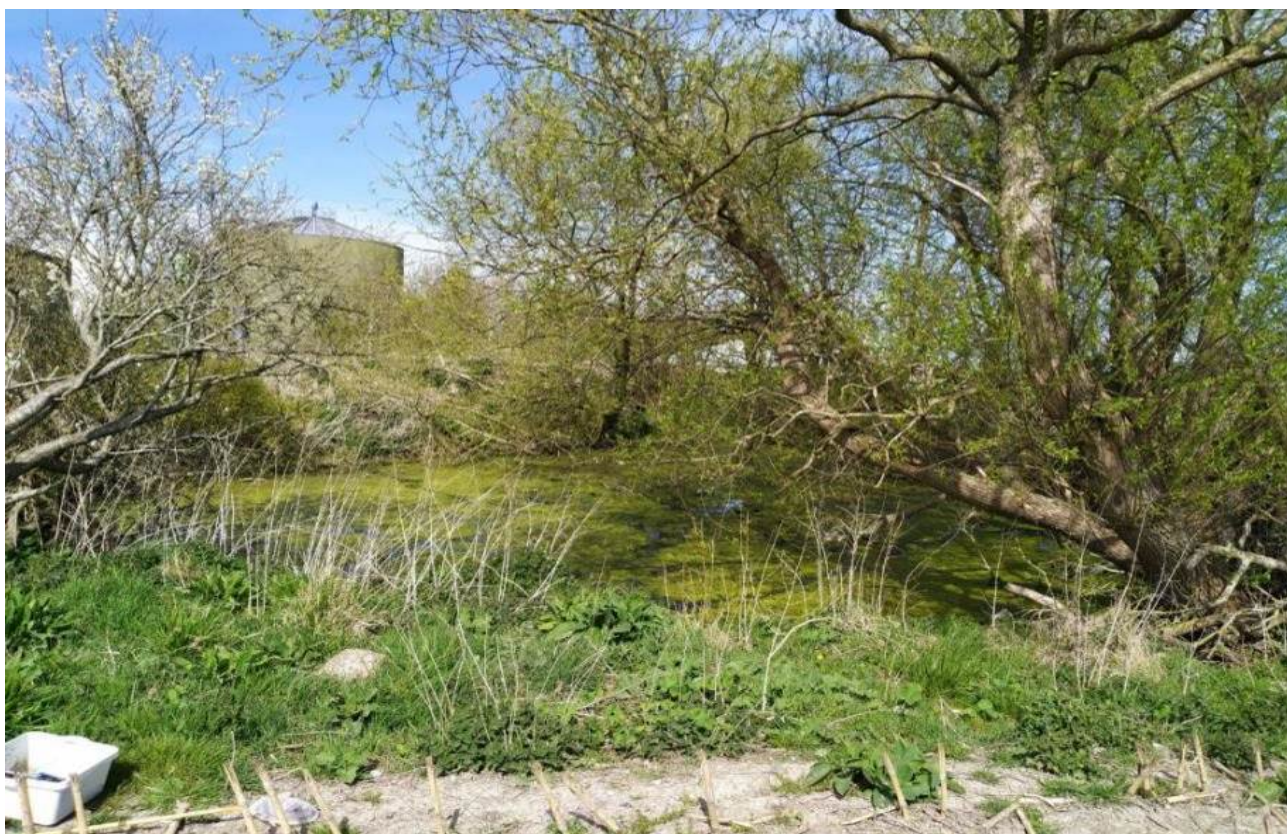
Vandhul A den 14. april 2020

Begge vandhuller har en randbeplantning af ca. 15-20 m høje løvtræer som el m.fl., og med dyrkede marker tæt op til vandhullerne.

Fra terræn og til søernes vandspejl var en højdeforskel på ca. 2 m den 14. april 2020. Vandstanden vurderes at være sænket ca. 10-15 cm frem mod 2. besigtigelse den 17. juni 2020.

Skrænterne var i april dækket af græs, med skud af brændenælder og skvallerkål, og i april var brændenælder stærkt dominerende hele vejen rundt om vandhullerne.

Der er enkelte klynger af siv i søerne, og vandspejlene var ved begge besigtigelser dækket 40- tæt ved 100% af trådalger.

Vandhul A har et areal af knap 200 m² og vandhul B har et areal på ca. 225 m². Skrænterne ned til søernes vandspejl er relativt stejle, så selv om søernes vandspejlsniveauer vurderes at ville variere hen over året, ændres søernes areal ikke væsentligt.

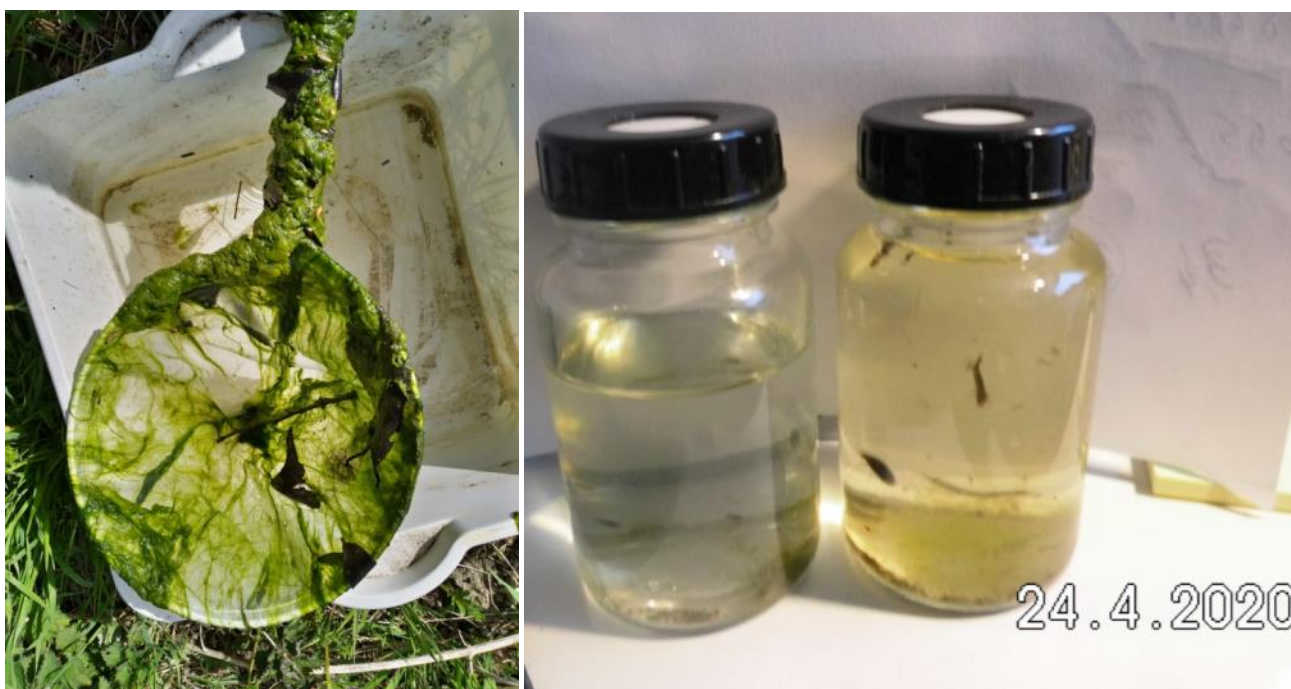
Der blev foretaget flere træk i vandfasen to steder i hvert vandhul med fintmasket net, og indhold i nettet blev tømt i hvidt vandfad, hvorfra der kunne foretages vurdering af fauna. Til sidst blev der hentet bundmaterialer, der ved alle prøvesteder bestod af slam.

Flere træk blev foretaget ned igennem trådalger.

Der blev den 14. april 2020 fundet relativ begrænsede antal af fgl. arter:

- Vandhul A: Dafnier, vandkalve og myggelarver,
- Vandhul B: Dafnier, vandkalve, myggelarver og døgnfluelarve.

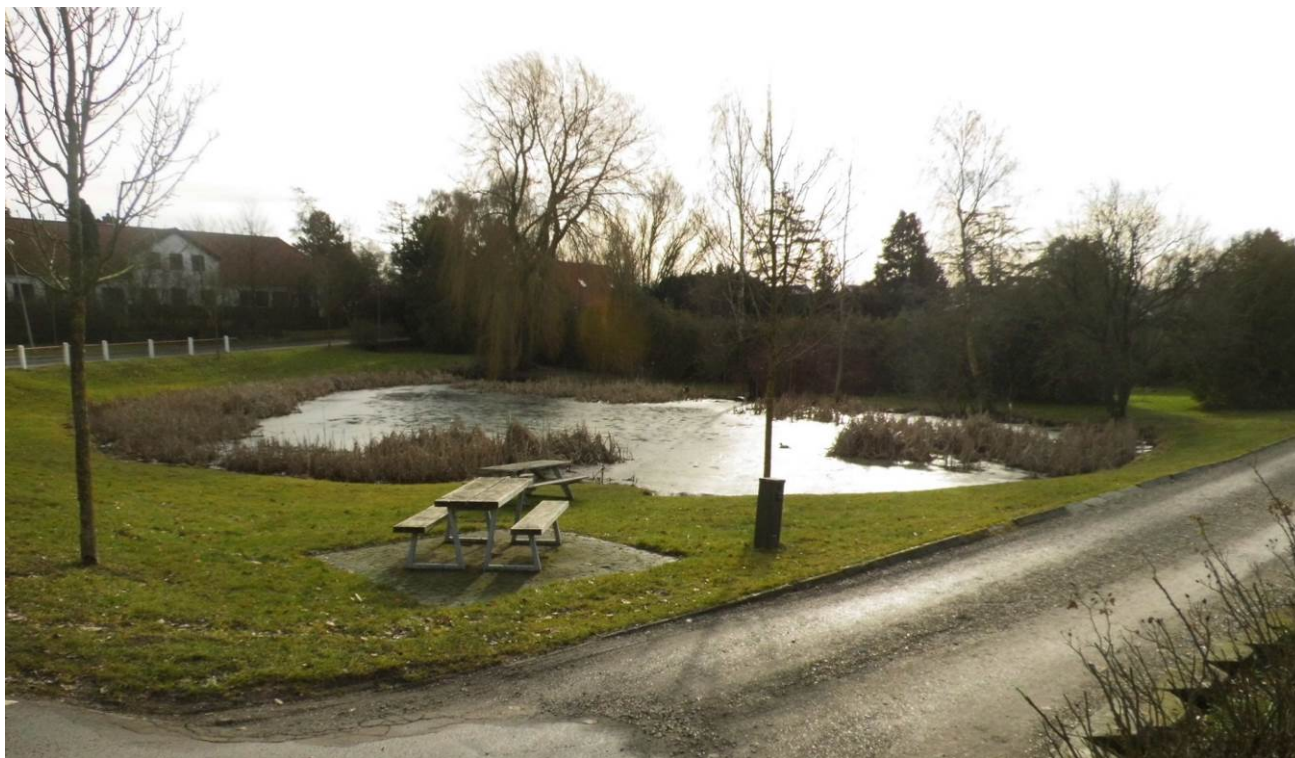
Gadekæret i Gimlinge ligger ca. 2 km nord for HBA. Gadekæret har et åbent vandspejl på ca. 900 m², og de lavvandede bredderne varierer mellem åbne områder op til brinker og sivbevoksede områder.

Området omkring gadekæret ligger højt i landskabet og gadekæret vurderes kun at modtage overfladevand og drænvand fra et begrænset opland, hvilket flowkort på SDFE kortforsyningen underbygger.

Gadekæret er besøgt i februar 2021, hvor det ikke er muligt at vurdere forekomster af padder, men ud fra den lysåbne beliggenhed og de varierede bredforhold vurderes det overvejende sandsynligt, at der fortsat forekommer en eller flere arter af padder.

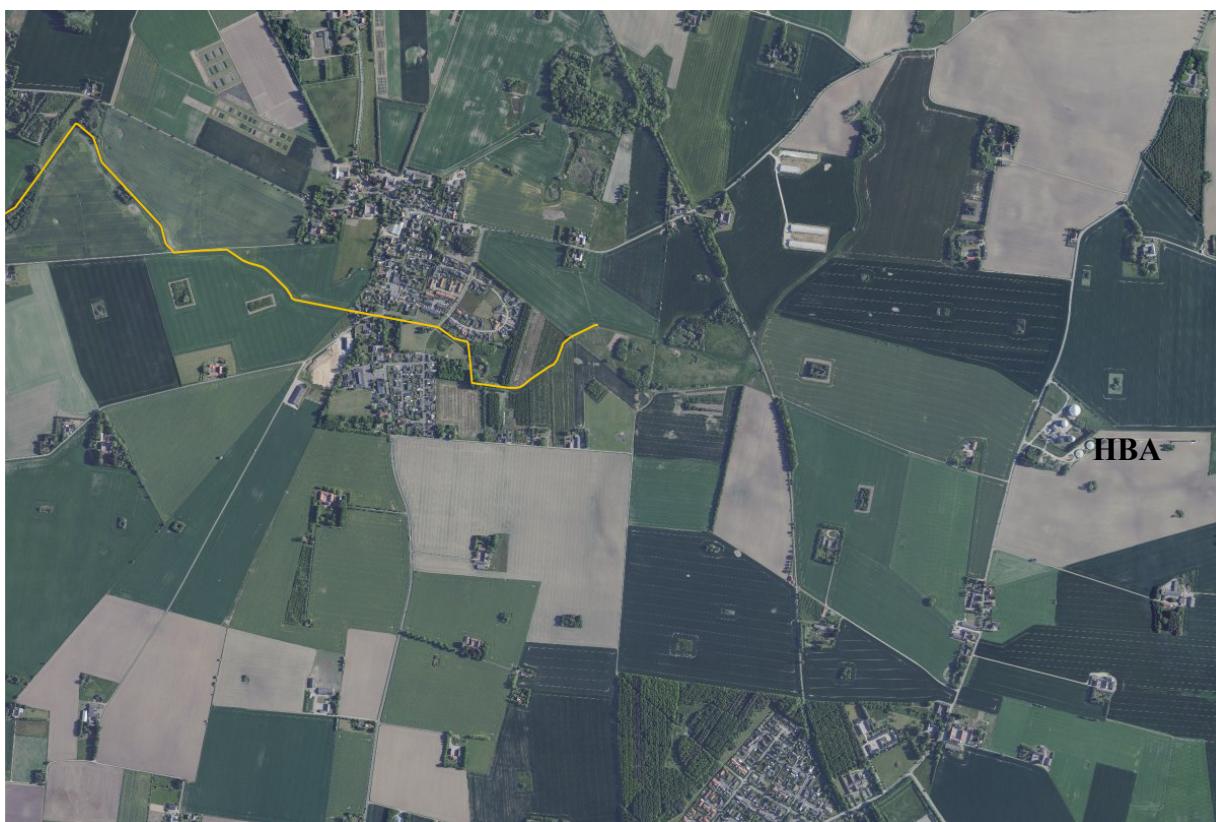
Målsat strækning af Lungrenden.

Tidligere blev Lungrenden af Vestsjællands Amt karakteriseret med basismålsætning uden afgrænsning af den vurderede strækning, men i dag er Lungrenden først målsat på strækningen ca. 525 m nedstrøms Fodsporet (og dermed ca. 625 m nedstrøms udløb fra grøften) ifølge /2/. Her er målsætningen jf. /2/ moderat, baseret på moderat økologisk tilstand for smådyr og ukendt tilstand vedrørende fisk og vandløbskemi.

Strækning efter overfladevandsudløbet fra HBA og til målsætning for Lungrenden påbegyndes er godt 1,1 km.

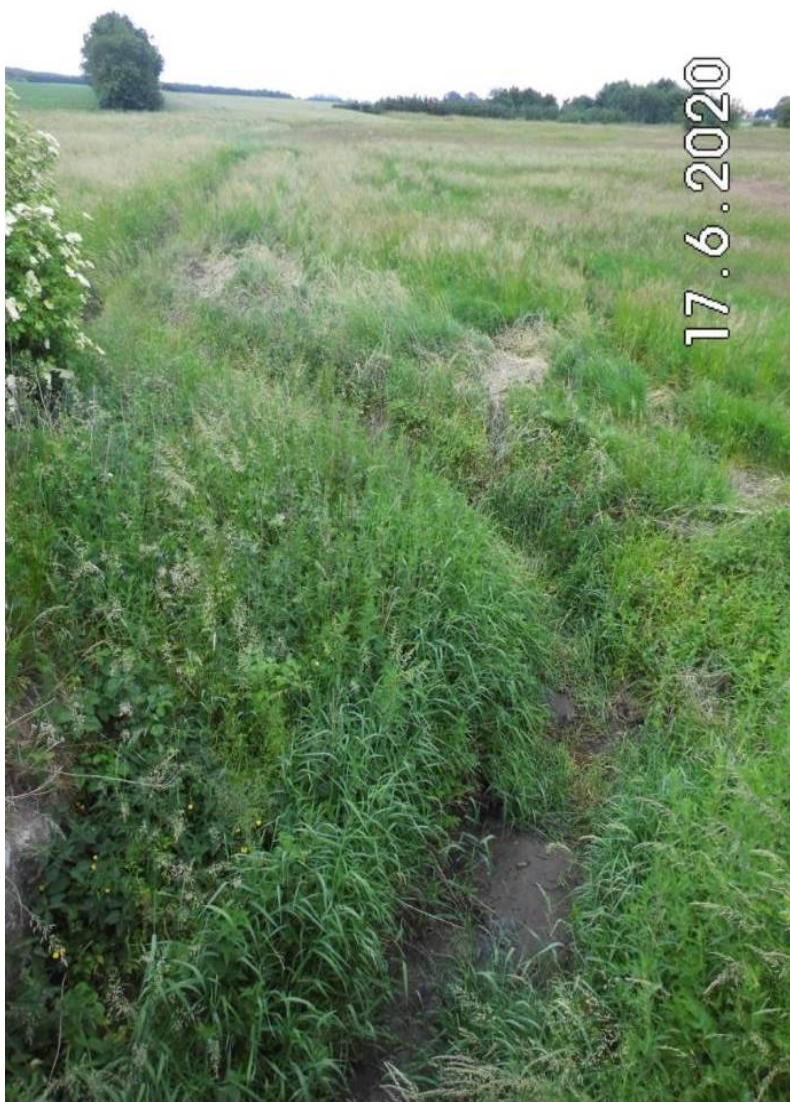
Grøften har en bundbredde på 25-30 cm og løber 1 til 2 m under terrænniveau, og primært med græs på skrænterne ved Lungrenden omkring Fodsporet dog med en mindre klynge af hyldebuske.

Der blev ikke søgt artsbestemmelse i grøften eller i Lungrenden, da strækningerne var udtørrede, mere end 400 m nedstrøms udløbsstedet for grøften, Der blev ikke konstateret forekomster af bilag IV arter i de udrettede og markåbne strækninger. En visuel bedømmelse af området omkring udløbsstedet for grøften til Lungrenden viste ingen synlige forskelle på Lungrenden opstrøms og nedstrøms udløbsstedet.

Grøften og Lungrenden nordøst for Fodsporet var udtørret over hele strækningen.

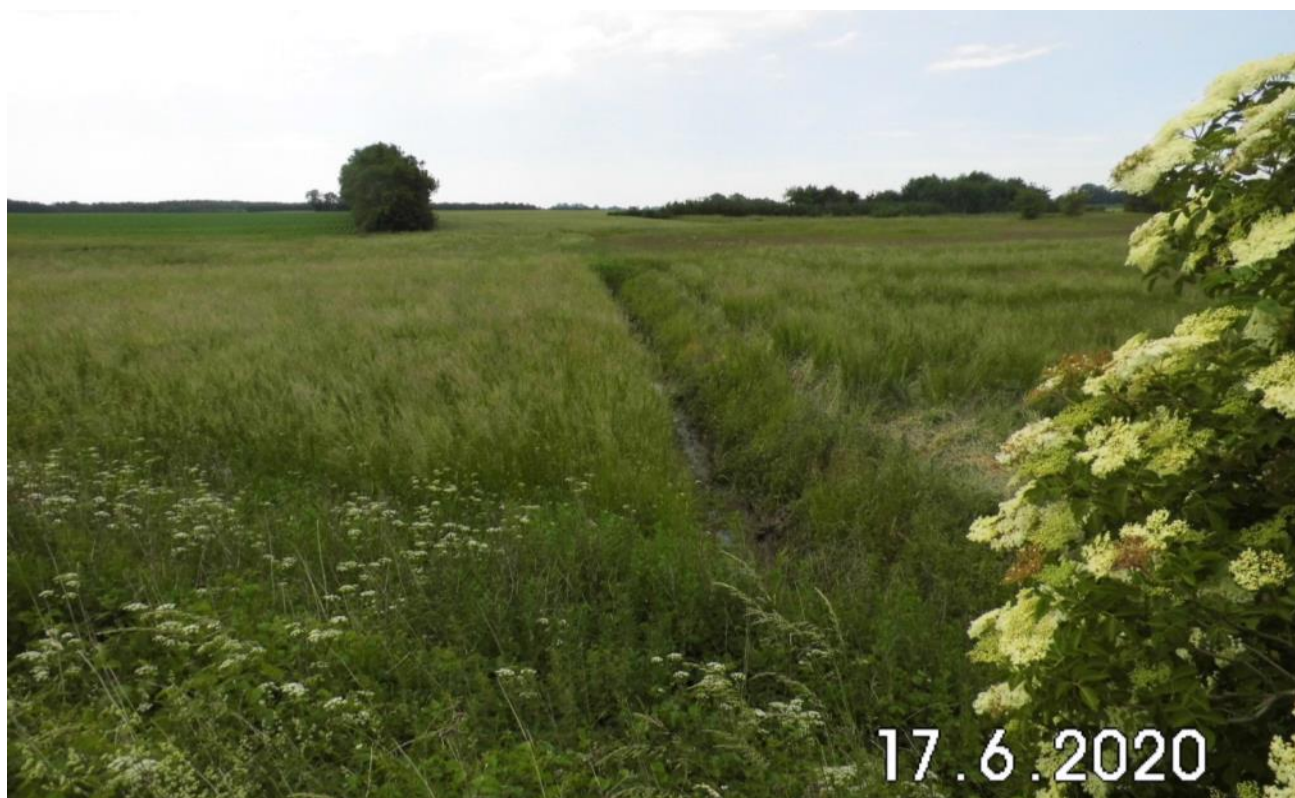
Lungrenden lige efter Fodsporet var delvist udtørret, uden sammenhængende vandspejl.
