Sdr. Stationsvej 30

Registrering foretaget:
nov. 2014

476k, Slagelse markjorder

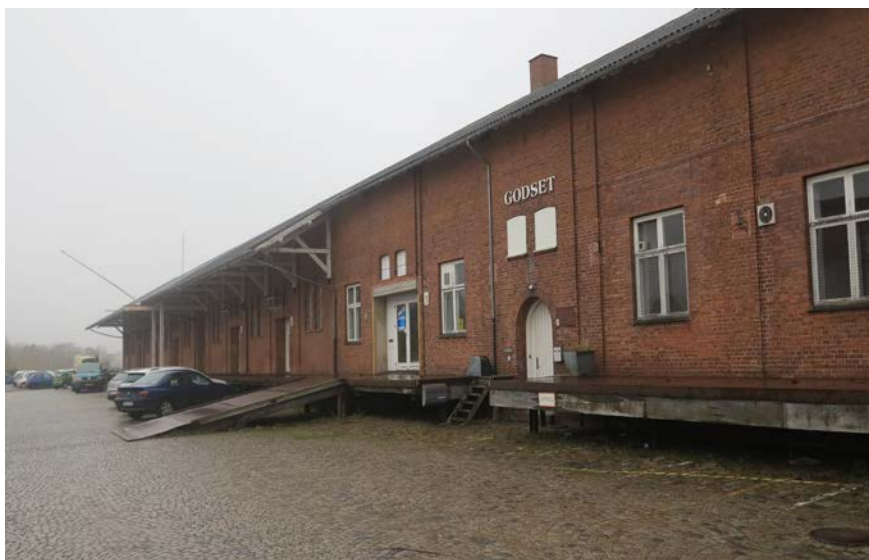
Bygningen fremstår tom.
Lager i den vestlige del og
administration el. lign. i den
østlige del.

Bygningen har syv hvidmalede fyldningstræporte mod Sdr. Stationsvej, heraf én som er ændret med større port forsynet med en kranbjælke. Mod baneterrænet er der et lignende antal fyldningstræporte, som er malet i en brunrøn farve.

To hoveddøre. En som revledør i hvidmalet træ. Er rundbuet foroven. Den anden er udført i træ med store glaspartier.

Facaden er i blankmur-/rødstens-tegl. Karakteristisk med læsserampe både på forsiden og bagsiden. Flere steder ændring i facaden med nye porte, døre og vinduer. Flere steder graffiti og forvitret murværk.

Hvidmalede støbejernsvinduer i forskellige størrelser - ved lagerdelen i den vestlige del af bygningen. Denne del ingår som en harmonisk helhed med portpartierne. I den østlige er der både to-fags dannebrogsvinduer og alm. to-fags vinduer. Begge slags er udført i hvidmalet træ.

Skilte er udført som enkeltbogstaver ved bl.a. døre samt i østvendt gavl. Anden skiltning er som pladeskiltning, som markerer portene.

Sadeltag med grå/sort bølgeeternit - ikke ens. Tagfladen er ubrudt. Taget over lagerdel har et tagudhæng, som går ud over læsserampen, mens det i den østlige del er udført som alm. hel-/sadeltag.

Bygningen har 2 murede skorstene.

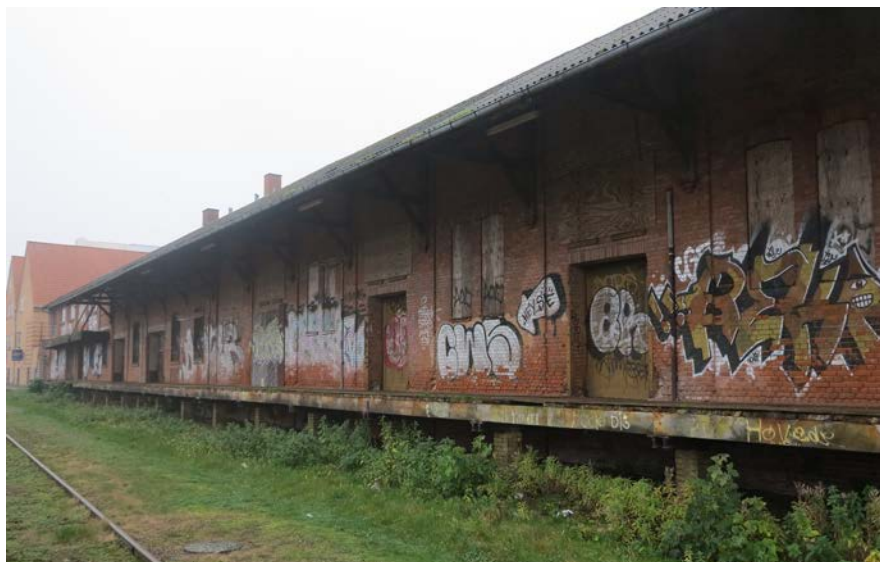
Facaden fremstår i blank rød mur med enkelte lodretgående og enkle detaljer. Der er god harmoni mellem den blanke mur og takten mellem de hvidmalede vinduer, de hvidmalede porte og tagudhæng. Taget er i bølgeeternit. Tagudhænget i hvidmalet trækonstruktion. Port, døre og vinduer er hvidmalede. Mod baneterrænet er bygningen skæmmet af voldsom graffitimaling. Mod Sdr. Stationsvej fremstår bygningen mere ren. Rampeanlægget er udført i jern, men bærer præg af rust og manglende vedligeholdelse. Flere steder er murværket forvitret og med store fugtskader især ved tagnedløb.

Enlænget bygning med et tag, som for den vestlige del er meget dominerende qua det store tagudhæng. Især den vestlige del er dog udformet og udført enkel og udstråler harmoni i materialerne og har et afbalanceret formsprog. I den østlige del mod nr. 28 har bygningen undergået en forandring med nye vindues- og porthuller og virker mere disharmonisk.

Bygningen virker styrkende for pladsdannelsen (P-pladsen) mod Sdr. Stationsvej og skærmer godt af mod jernbanetrafikken. Matcher i højde og drøjde de øvrige bygninger langs med baneterrænet samt til forpladsens belægning bestående af chauseesten og brosten. Generelt fremstår bygningen dog i forfald og tilstanden er især dårlig mod baneterrænet. Port- og vindueshuller mod baneterrænet er ikke intakte og vandfaste krydsfinerplader præger også facadebilledet.
