# LOKALPLAN NR. 1134

## BEVARENDE LOKALPLAN FOR OMØ BY

SLAGELSE KOMMUNE, CENTER FOR VÆKST OG PLAN

MAJ 2015

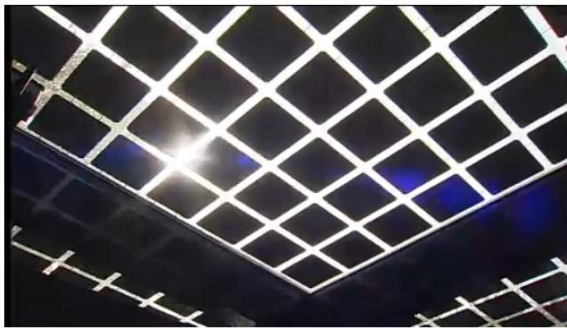
Ad. 8.2 og 8.4. Eksempel på solceller lagt som næsten vandret tagflade på diskret overdækket terrasse.  
Kilde: Det Grønne Hus i Køge.

**8.4** Der kan etableres solfangere og solceller fritstående på terræn, der vender væk fra offentlige arealer, således at de ikke kan ses fra offentlige arealer. Solfangere og solceller kan maksimalt monteres med en overkant over terræn på 1,8 meter. Anlæg på terræn skal have en vandret overkant. Solfangere, solceller og stativer skal være matte antirefleksbehandlede i mørke farver.

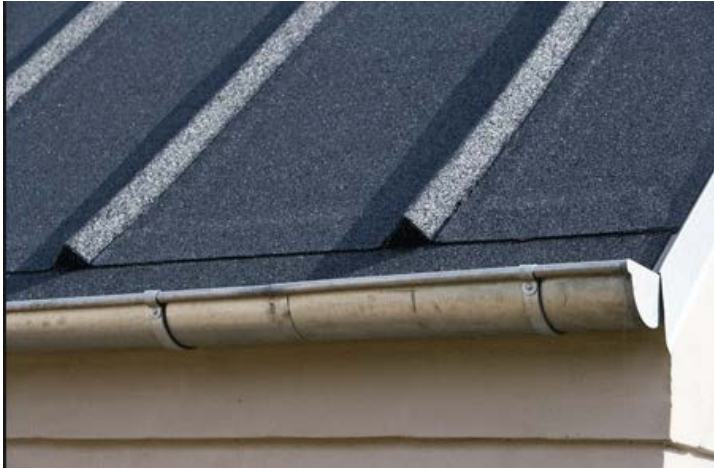
Ad. 8.14. Listedækket tagpap

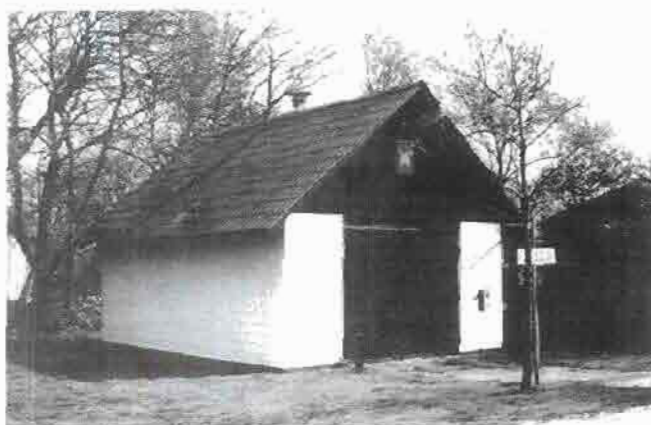
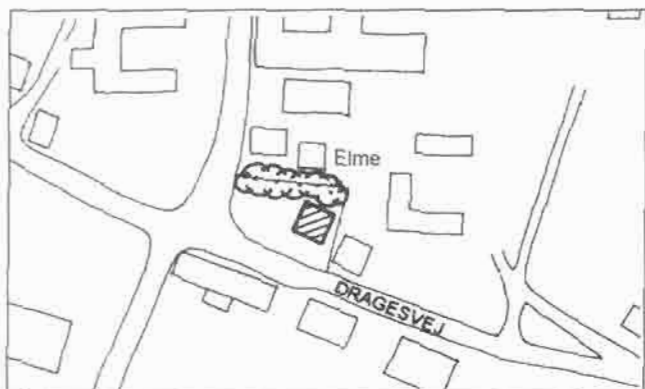
## DRAGESVEJ 1, matr. nr. 8<sup>h</sup>

Brandstation opført ca. 1975.

En beplantning på bygningens vestside bør etableres så indtrykket af bygningen dæmpes.

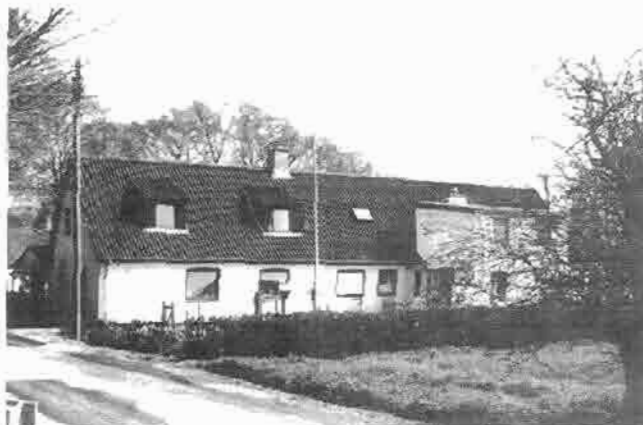
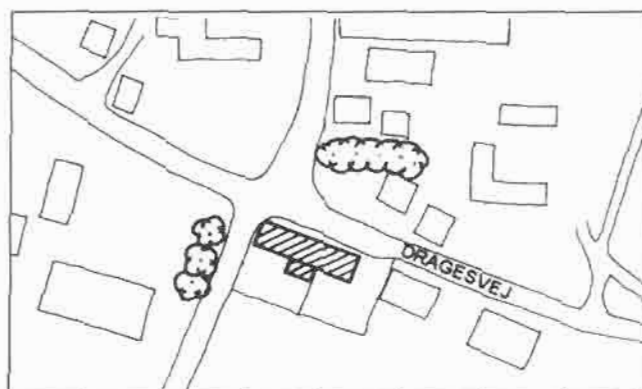
## DRAGESVEJ 2, matr. nr. 8<sup>b</sup> og 8<sup>e</sup>

Bolig samt Omø Bank. I ejendommen har der tidligere været bageri fra 1868-1984. Huset er opført dels i 1868 dels i 1909 med senere ombygning i 1965.

Ejendommen er stærkt ombygget med sort eternittag og store vinduer og har som sådan ikke stor bevaringsværdi. Ejendommens hovedform er dog bevaret.

### MIDDEL BEVARINGSVÆRDI

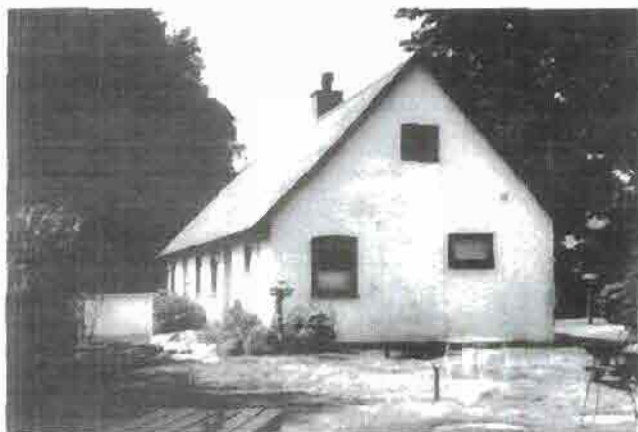
Den gamle trelængede gård består dels af et stuehus fra ca. 1800, dels af udhusbygninger fra ca. 1900. Senere ombygninger har ændret husene meget. Herudover findes et gammelt maskinhus.

**MIDDEL BEVARINGSVÆRDI**

Brolægningen på gårdspladsen bør bevares.

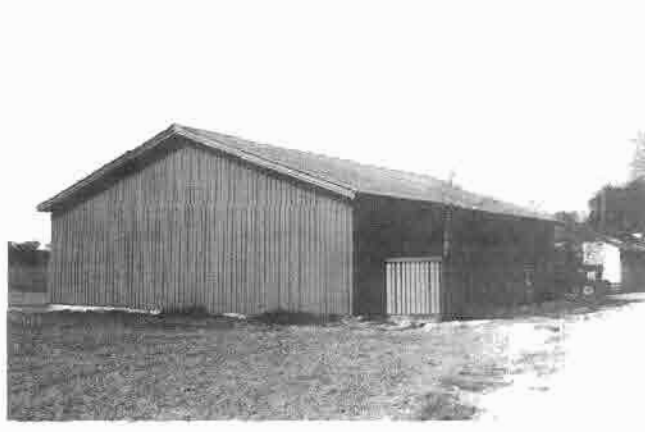
Til landbrugsejendommen Gadekærvej 15 hører to store ladebygninger beliggende ved Dragesvej.

Laden der står i ubehandlet letbeton, burde pudses og males i f.eks. gult eller hvidt. Letbeton er et nyere produkt, der ikke falder naturligt ind i landsbyens, øvrige bygningsmiljø. Den nyere svenskrøde lade er derimod pænt afstemt efter omgivelserne, selv om der er tale om et nyt materiale.

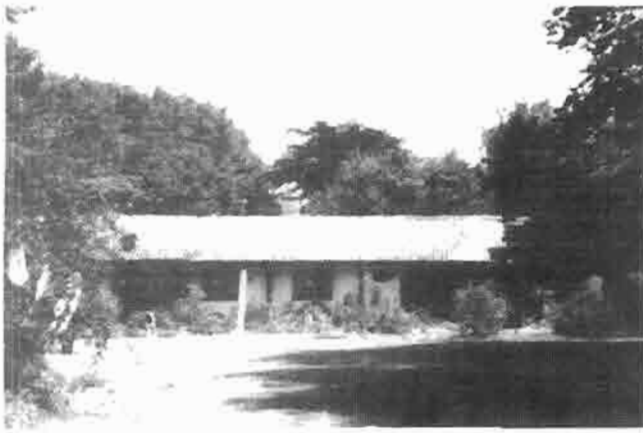
## DRAGESVEJ 5, matr. nr. 6<sup>d</sup>

Sommerhus opført 1962. Fra ca. 1750-1955 lå her en firelænget gård kaldet "Østergård". Den brændte i 1955, da lynet slog ned to steder.

Et typisk sommerhus fra 60-erne. Uden tilknytningsforhold til Omø by. Huset ligger heldigvis godt skjult, med høj beplantning omkring, så det ikke opleves sammen med de gamle huse i landsbyen.

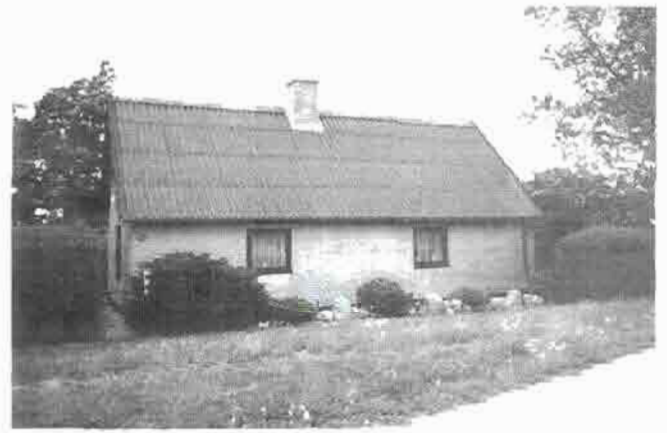
## DRAGESVEJ 7, matr. nr. 18<sup>d</sup>

Bolig opført ca. år 1890. Er senere meget gennemgribende ombygget.

Huset er totalt ombygget, så der intet er tilbage udvendigt af det gamle hus. Gule murstensfacader er fremmedartede i forhold til landsbyens oprindelige bygningsmiljø.

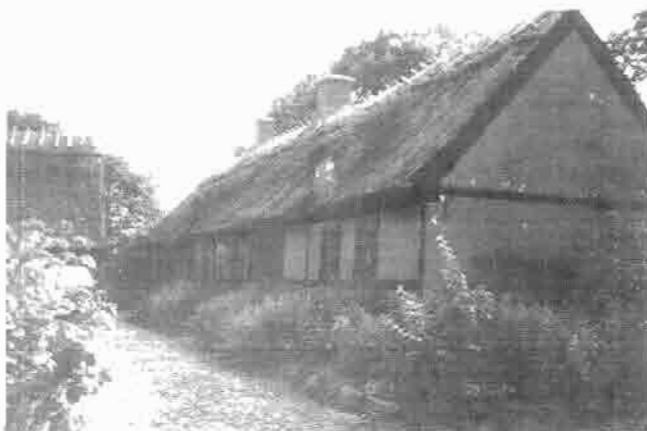
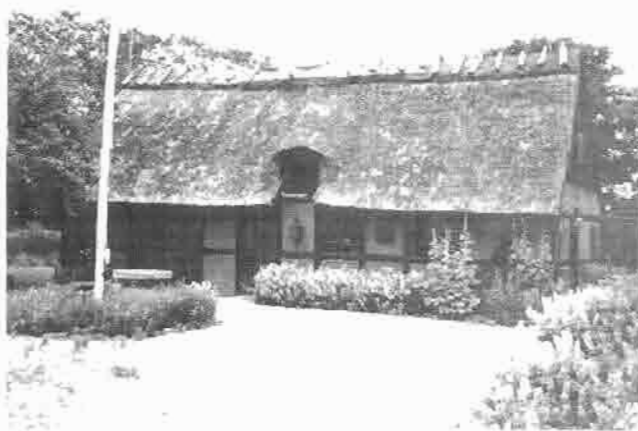
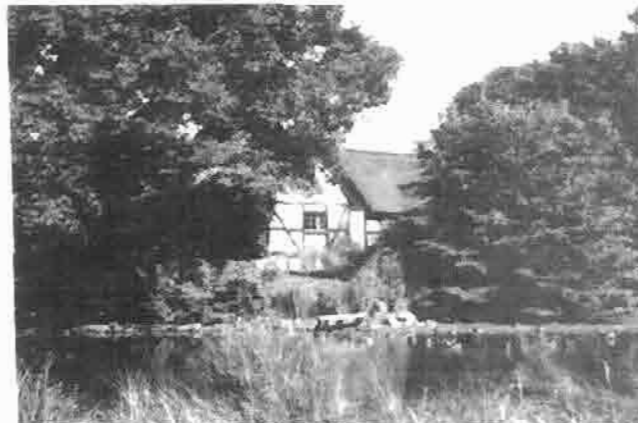
## FYRVEJ 1, matr. nr. 15<sup>a</sup>

"Kjærhuset". Tidligere landbrugsejendom opført ca. år 1850. Delt til to brødre i 1926, som opførte to gårde på Ørevej 49 og 53.

## MIDDEL BEVARINGSVÆRDI

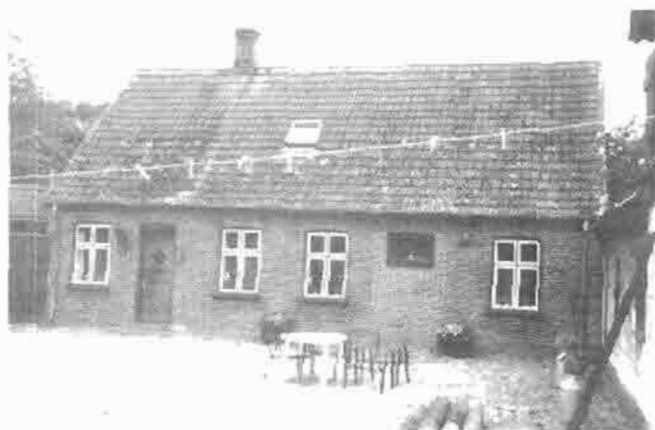
## FYRVEJ 2, matr. nr. 17<sup>a</sup>

"Jebbegården". Stuehus ca. år 1900, ombyg. i år 1983. Ladebygning ca. år 1750 til/ombyg. år 1960. Staldbygning opført år ca. 1760 til/ombyg. år 1960. Nyere staldbygning opført år 1965. Omøs sidste fæstegård, frikøbt 1903.

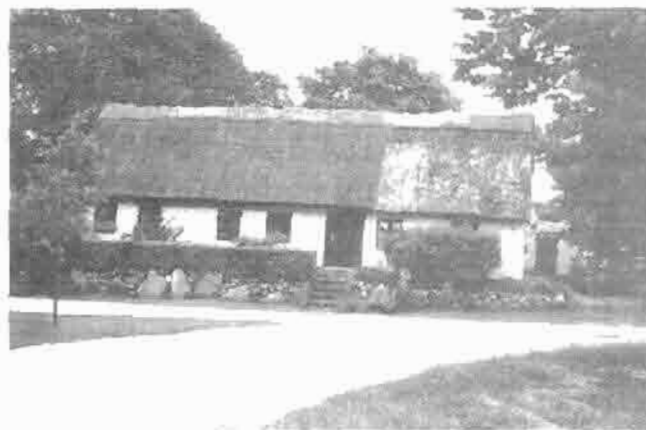
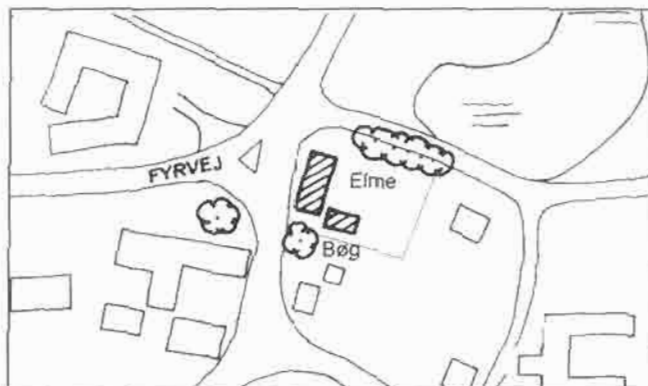
## FYRVEJ 5, matr. nr. 31<sup>a</sup>

"Mathildes hus". Beboelseshus opført ca. år 1750, samt mindre udhus.

## HØJ BEVARINGSVÆRDI

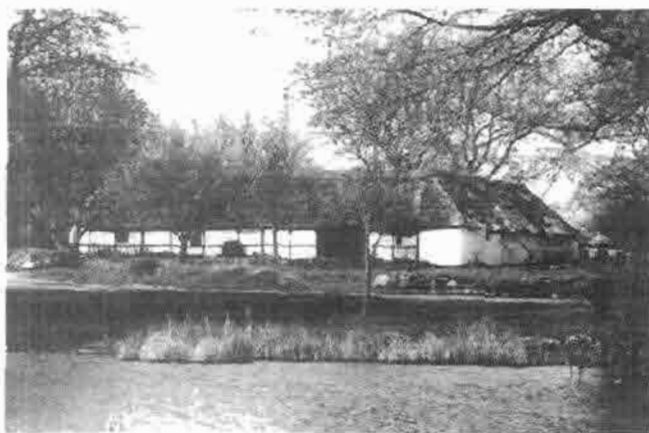
## FYRVEJ 6, matr. nr. 2<sup>a</sup>

"Violgården". Stuehuset til en 4-længet landbrugsejendom opført ca. 1750, restaureret 1857. Gården blev delt i 1917, hvor halvdelen blev flyttet til "Skovgård", Revvej 20..

En gård der i høj grad bør værnes om ved senere ombygninger. Stråtaget må endelig ikke blive udskiftet med nyere materiale, ligesom de oprindelige døre og vinduer bør bevares.

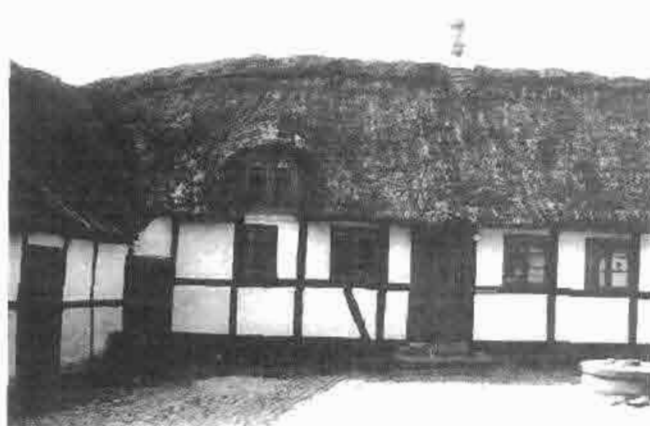
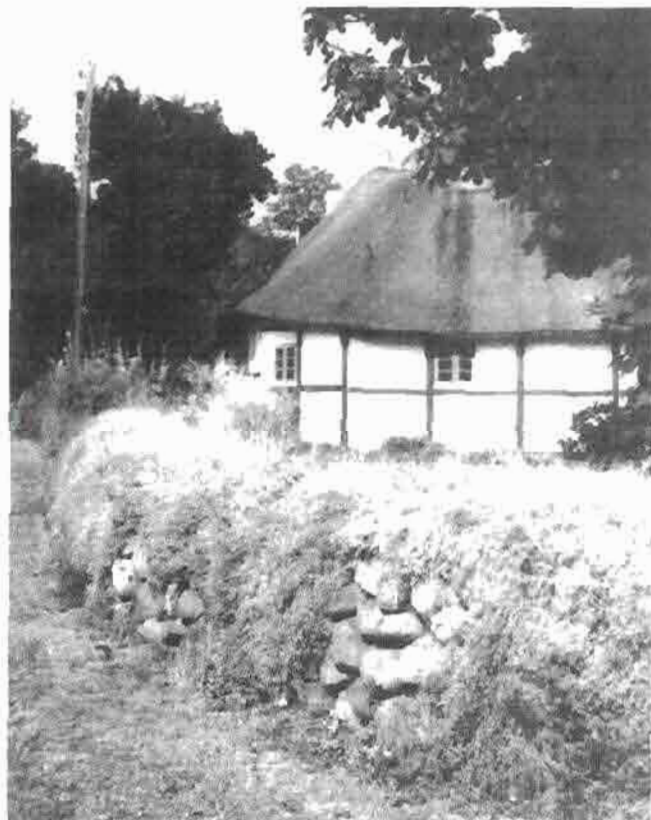
En overordentlig spændende og velbevaret gård med mange fine bygningsdetaljer, f.eks. dørene.

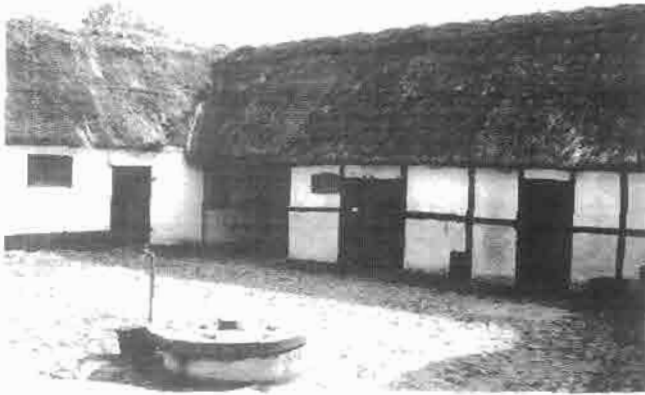
## FYRVEJ 6, matr. nr. 2<sup>a</sup>

Landbrugsejendom. Staldbygninger opført ca. 1750, restaurerede i 1832.

**HØJ BEVARINGSVÆRDI  
LÆNGEN UDENFOR GÅRDEN HAR  
MIDDEL BEVARINGSVÆRDI**

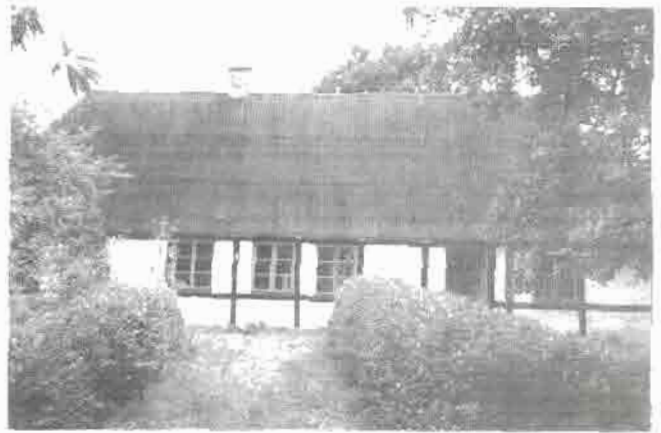
## FYRVEJ 9, matr. nr. 20<sup>d</sup>

"Lises hus" før "Gotfreds gård". Opført ca. 1750 med senere ombygning i 1960. Udhusbygningerne er nedrevet i 1926 og opført på marken Ørevej 10 til "Pilegård".

**BOLIG MIDDEL BEVARINGSVÆRDI**

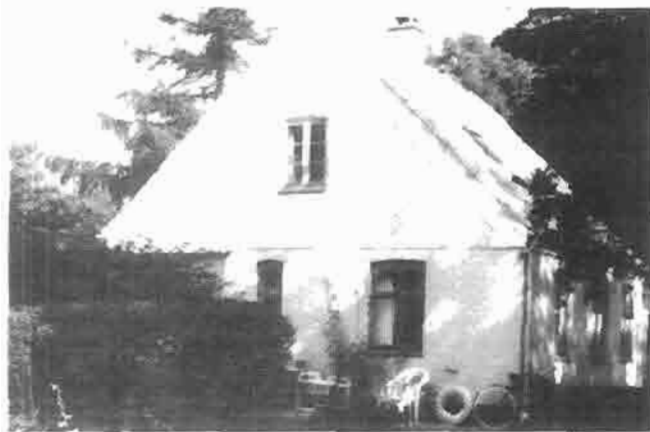
## FYRVEJ 11, matr. nr. 25<sup>a</sup>

Bolig opført ca. 1910, Renoveret 1994. I gamle dage "Dortes hus".

## MIDDEL BEVARINGSVÆRDI

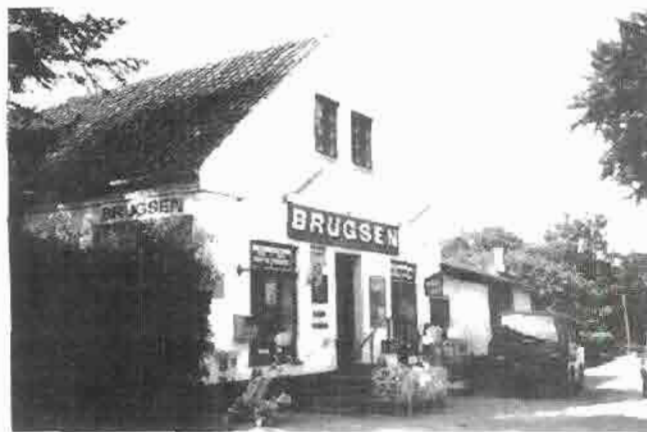
## FYRVEJ 13 A - B, matr. nr. 25<sup>b</sup>

Omø Brugs og Posthus. Bygningen er opført år 1892. Brugsforening fra 1904.

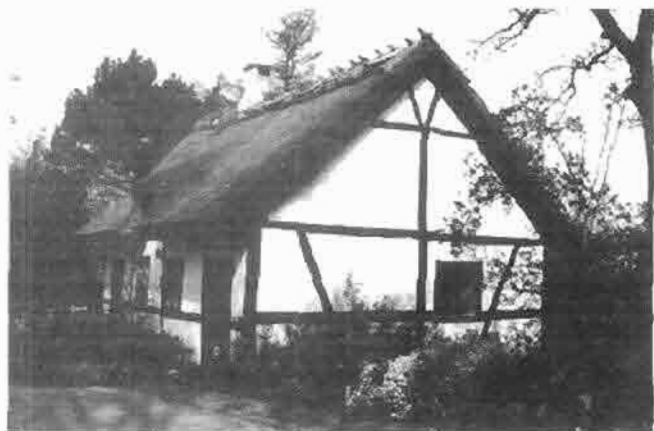
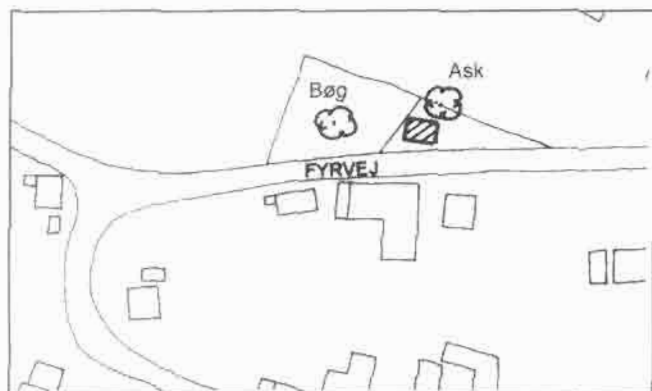
## FYRVEJ 14, matr. nr. 23b

"Lillebo": Beboelseshus opført ca. år 1800. Tidligere sammenbygget med øens fattighus, der blev nedrevet i 1935.

Sort bindingsværk med hvide tavler.

Stråtag med kragtræer. Buet kvist.

Ny skorsten med betonaafdækning og sokkel.

2 - rammede vinduer med sprosser, mørkeblå.

Revledør, blåmalet.

Et fint, lille hus af stor betydning for gadebilledet. Pas endelig på ved ombygninger. Den nye skorsten burde have været udformet mere traditionelt.

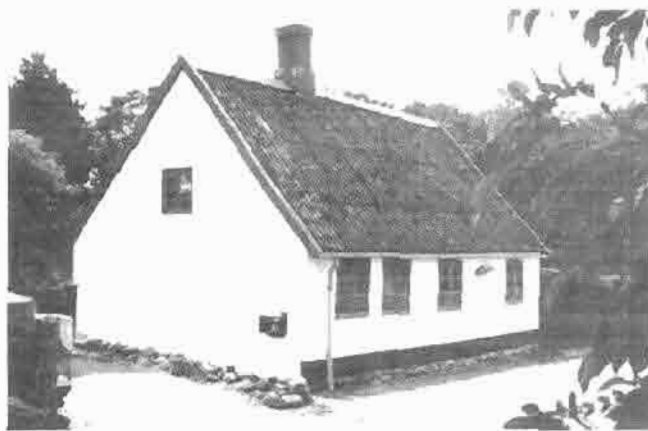
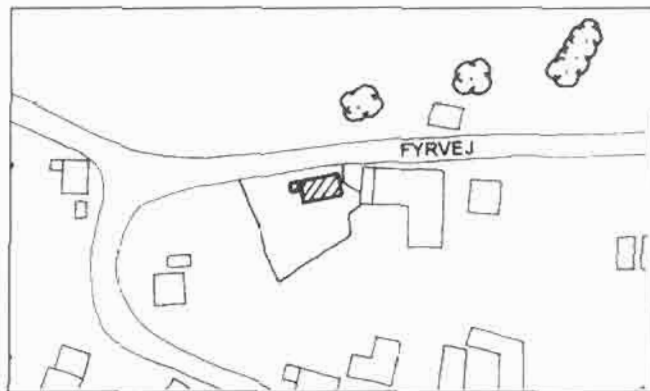
## FYRVEJ 15, matr. nr. 29b

"Kærnehuset". Opført ca. år 1790 med senere ombygninger. Tidligere husmandssted.

Bygningen er opført i mursten, pudset og hvidkalket. Sort kampestensokkel. Et skur er opført i sorte pænneplader.

45° sadeltag med rødt bølgeeternit.

Muret, rødmalet skorsten med sokkel og udkræning.

2 - rammede sprossvinduer, lys grønne.

Ny fyldingsdør, lys grøn.

Et fint gammelt hus af betydning for bymiljøet. De nye vinduer har gode proportioner. Ved senere tagudskiftninger bør vælges strå.

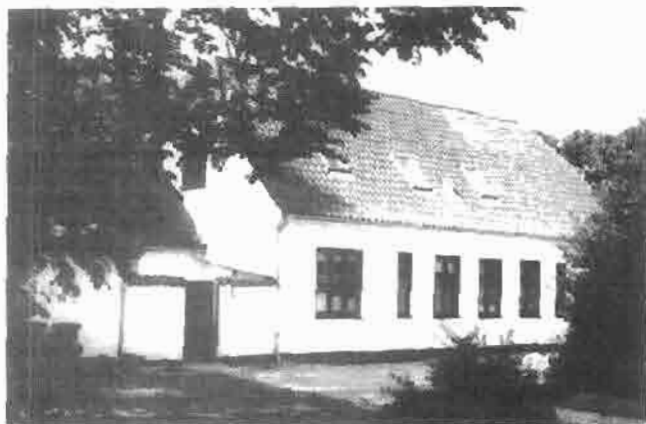
Bolig med udhus opført år 1919 af murer Kjeldsen. Huset er den tidligere præstegård.

Boligen er opført i mursten med fremspringende murdekorationer. Udhuset er opført i mursten. Begge fremstår hvidkalkede.

45° tegltag med halvvalm på boligen. Eternittag på udhuset.

Rødstens skorsten med betonafdækning på boligen. Gulstens skorsten med betonafdækning på udhuset.

Nye dannebrogsvinduer, brune. I tagetagen ovenlysvinduer.

Ny brun trædør med glas ved siden og foroven. Udhuset har grå og brune trædøre.

Et yderst velproportioneret hus med fine murstensdekorationer. De nye vinduer er fint afpassede. Hoveddøren kunne være tilpasset bedre. Skorstenene bør fremstå hvidkalkede som facaderne. Et hus der bør værnes om ved senere *renoveringer*.

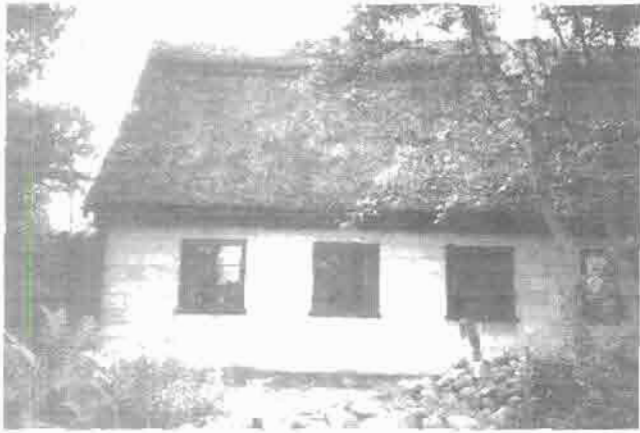
## GADEKÆRSSTRÆDE 4, matr. nr. 31<sup>d</sup>

Sommerhus opført 1964.

Ubehandlet letbeton. Træbeklædte gavle, 1 på 2, sortmalede.

45° sadeltag med strå.

Muret skorsten med sokkel, gule sten.

2 - rammede vinduer med sprosser, sortmalede. Mod syd mørk brune.

2 - fløjet hoveddør med sprosser, mørk brun. Sortmalet halvdør af træ mod øst.

Et fint tilpasset nyt hus midt i landsbyen. Blot kunne man ønske, at det blev pudset og kalket, så letbetonvæggene ikke fremstår ubehandlede.

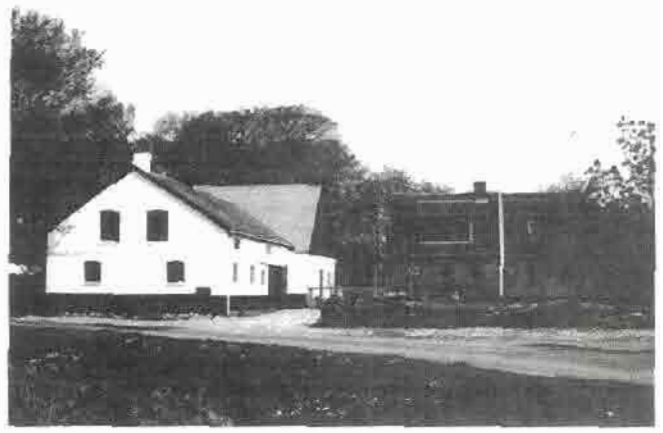
## GADEKÆRSVEJ 1, matr. nr. 4<sup>a</sup>

"Ninnas hus". Boligen er opført i slutningen af 1800-tallet med senere ombygning i 1965.

Udhus opført ca. år 1940.

Stuehuset har røde murstensfacader. Udhusene er hvidkalkede med sort sokkel. Udhuset mod gadekærvej har muret træmpel. Det nordlige udhus har rødmalet træbeklædt gavl.

Stuehuset har ca. 45° sadeltag, med sort bølgeeternit, store udhæng og stor træbeklædt taskekvist, brun. Udhusene er med grå bølge eternit og ældre panneplader.

På stuehuset glat skorsten i røde sten. På udhuset glat hvidkalket skorsten samt mørk aftrækskanal.

Nyere 2 - rammede sprossevinduer, lys brune. I kvisten stort sprossevindue. I udhuset rødmaledede staldvinduer.

Nyere hoveddør, brun. I udhuset røde revleporte og døre.

Stuehusets nye tag og kvist er desværre meget dominerende. Det ellers pæne hus har derved mistet noget af sin charme. Udhusene er et pænt traditionelt udhusbyggeri fra århundredeskiftet.

Gavlen mod Gadekærvej med de gamle jernvinduer symmetrisk placeret i den hvidkalkede facade over den sorte sokkel skal specielt fremhæves.

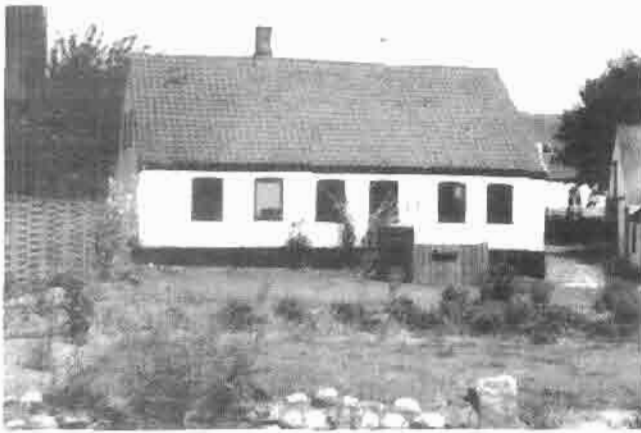
## GADEKÆRSVEJ 3, matr. nr. 4b

Stuehus opført ca. år 1900. Der har tidligere været postgård på ejendommen fra ca. 1750.

Hvide facader med sort sokkel, grundmur.

Ca. 45° sadeltag med røde vingetegl.

Ældre skorsten i røde sten med sokkel. Nyere, glat, hvidmalet skorsten.

Nyere store vinduer, mørk brune.

Nyere glasdøre med sideparti, brune.

Et velproportioneret ældre stuehus i gode materialer. De store vinduer bør ved senere udskiftning udføres som husets oprindelige vinduer, ligesom den nye hoveddør virker uheldig.

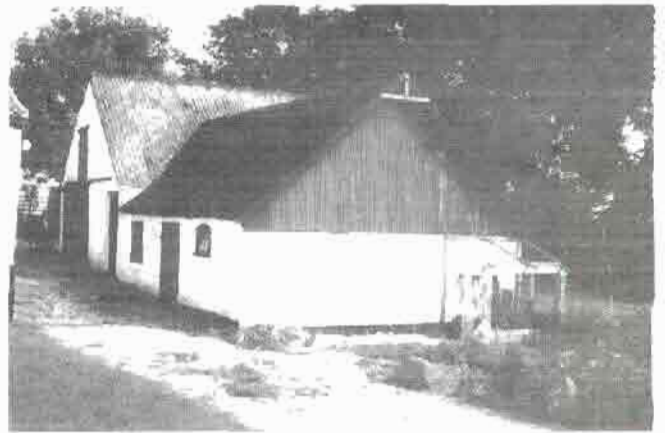
## GADEKÆRSVEJ 3, matr, nr. 4b

Staldbygningerne er opført ca. år 1900 med nyere tilbygning.

Bygningerne er grundmurede, hvidkalkede. Udvidelsen er opført i gasbeton, ligeledes hvid. Træbeklædt gavl, rødbrun.

Ca. 45° sadeltag, dels med grå eternitplader dels sort onduline.

2 - rammede, sprossevinduer, svenskrøde. Ældre støbejernsvinduer, svenskrøde.

Røde revleporte + og døre samt rød fyldingsdør med sprossevindue.

Traditionelle udhusbygninger i gode farver.

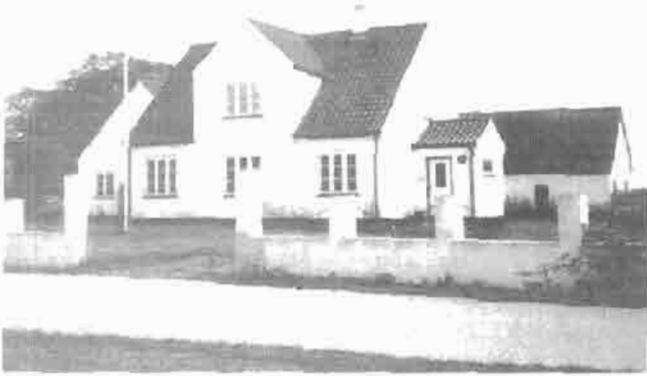
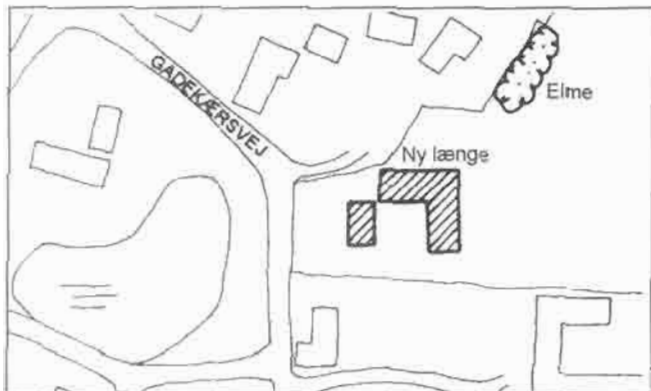
Landbrugsejendom. Stuehus opført 1918, med senere ombygning 1990-91. Ældre udhuslænge samt nyt udhus mod nord opført efter brand i 1991. Tidligere har der på ejendommen været telefoncentral.

Både stuehus og udhus har pudsede, hvidmalede facader med sort sokkel.

Bygningerne har 45° sadeltage. På stuehuset og den nye længe sortglaserede tegltage. På det ældre udhus grå eternit.

Stuehuset har udkraget skorsten med sokkel, hvidmalet. Udhuset har glat, vandskuret skorsten.

Stuehuset har 1, 2 og 3 - rammende sprossevinduer, hvidmalede. Udhuset har 2 - rammende sprossevinduer, ligeledes hvidmalede. Den gamle længe har staldvinduer.

Hoveddør - hvidmalet listedør med råglas. Bagdør - nyere dør med råglas. Udhuset har 2 - fløjet dør med sprøsser. Ellers revledøre- og porte.

En smukt renoveret ejendom, selvom de sortglaserede tegltage virker fremmede i landsbymiljøet. Der burde have været anvendt røde vingetegl. Dørene i stuehuset virker uheldige. Den nyopførte mur mod gadekæret er voldsom og atypisk for Omø by. Et stendige eller en hæk ville have passeret til landsbymiljøet.

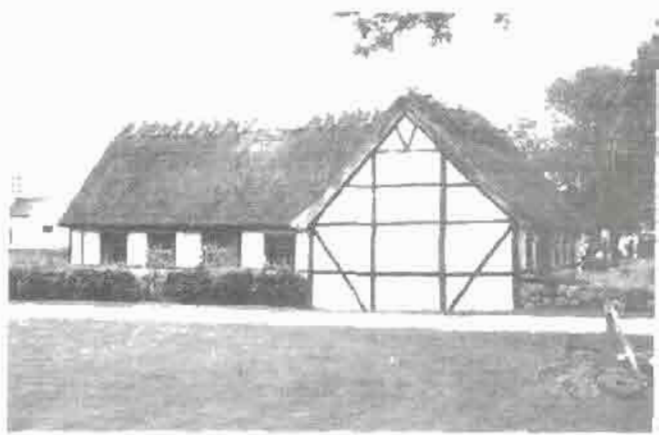
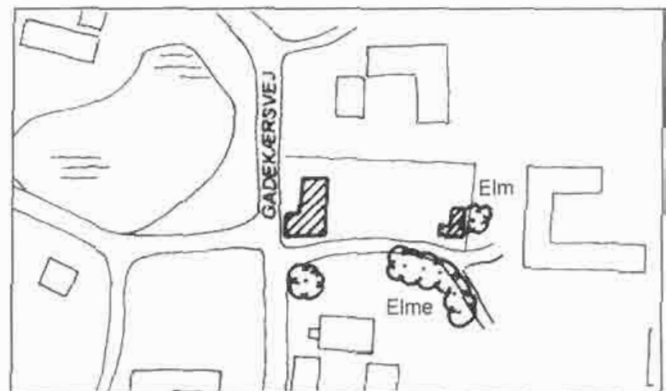
Ældre bolig opført ca. år 1750. Ny garage i østskel, i gamle dage var her forsamlingshus.

Sorttjæret bindingsværk med hvide tavler. En del af det opmalede bindingsværk er "snyd". F.eks gavlen mod gadekæret.

45° stråtag med krøgetæer.

Skorsten med sokkel, hvidkalket.

2 - rammende sprossevinduer, blåmalede. 2 - rammende vinduer, sortmalede mod øst.

Hoveddør - blåmalet listedør med lille sprossevindue. Blåmalet revleport. Brunmalet listedør.

Et meget smukt, velproportioneret hus af stor betydning for miljøet omkring gadekæret. Ved ombygning bør der tages stor hensyn til husets kvaliteter. Den brunmalede listedør virker uheldig.

Den gamle pigstensbelægning er for øjeblikket ved at blive udvidet. Det er rart at se, at de gamle traditioner holdes i hævd.

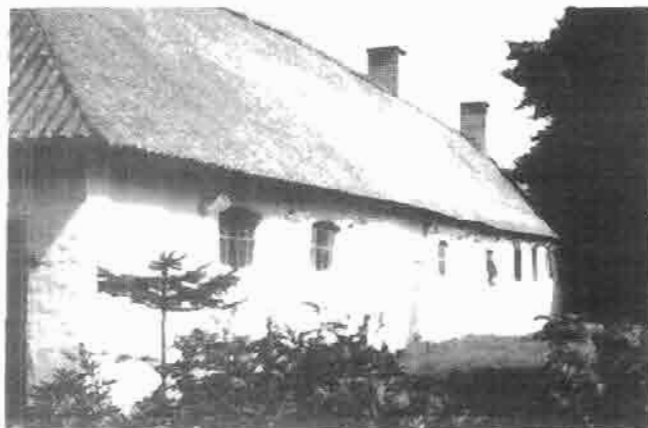
"Laurinegård". Stuehuset er opført ca. år 1750. Gården blev delt af to brødre i 1918. Den anden halvdel blev opført på Østermarksvej 4, "Alhøjgård".

Overkalket bindingsværk med gennemstrukne hjælker.

Sadeltag med grå bølgeeternit.

Nyere skorstenene er opført i glatte kalksandsten.

2 - rammede, gamle, grønmaledede vinduer, tildels med vandrette sprasser.

Ny hoveddør med råglas.

En gammel gård, der ikke har undergået de store forandringer. En gård der absolut bør bevares. Ombygninger bør foretages overordentligt nænsomt.

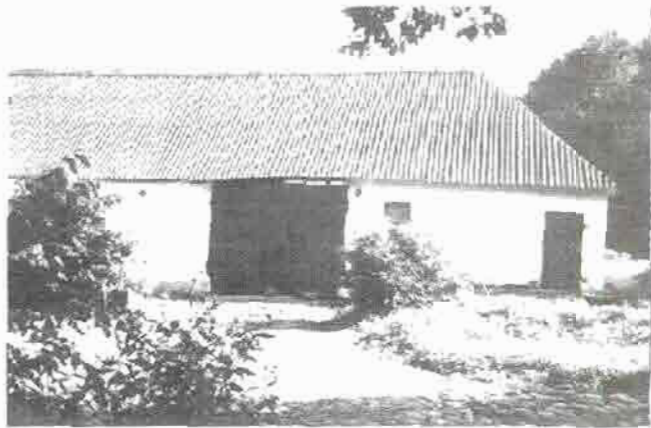
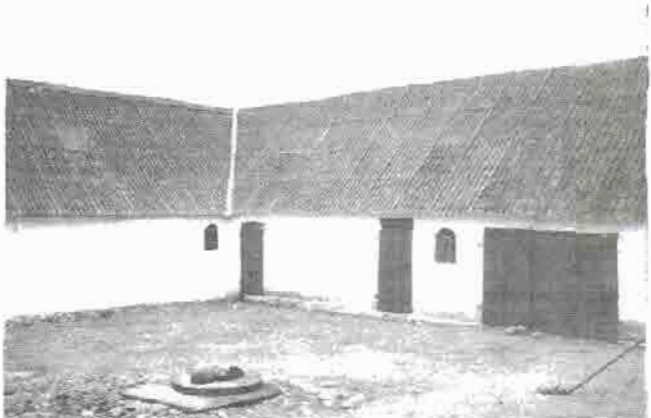
Staldbygninger opført ca. år 1750.

Dels overkalket bindingsværk dels grundmur, hvidekalkede.

Sadeltag med grå bølgeeternit, helvalmede i hjørnerne.

Gamle støbejernsvinduer, røde.

Udhusene er som stuehuset absolut bevaringsværdige. Den tildels pigstensbelagte gårdsplads har stor betydning for bygningsmiljøet. Bemærk "hesteomgangen" inde på gårdspladsen.

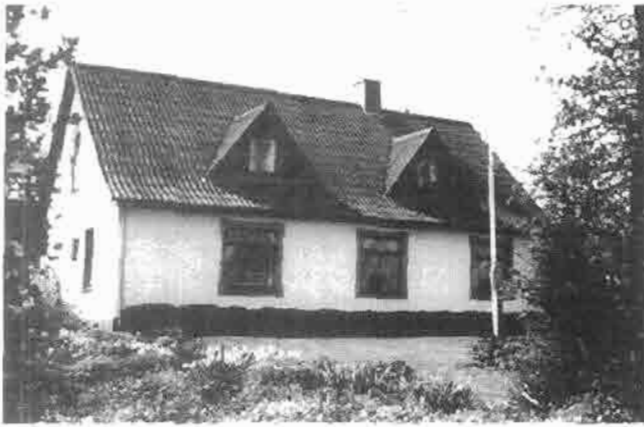
"Lindegård". Firlænget landbrugsejendom. Stuehus opført 1907 med senere ombygning i 1968. Staldbygninger fra samme tid, med senere ombygning i 1970. Nyere udhuse er beskrevet andetsteds på siden.

En typisk landbrugsejendom fra århundredeskiftet. Desværre har de nyere ombygninger ændret stuehuset på uheldig måde. Taget med de store udhæng og kviste er for dominerende, ligesom de nye døre og vinduer misklæder huset. Ved senere ombygninger bør huset føres tilbage til sin oprindelige, herskabelige stil. Der bør værnes om de gamle staldlænger, ligesom den brølagte gårdsplads bør bevares.

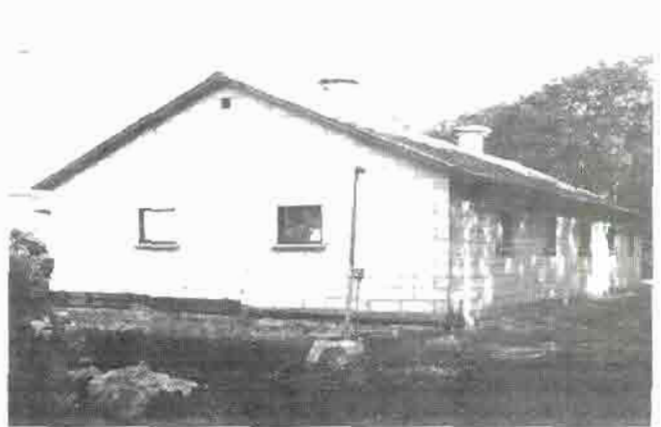
Udhusbygninger opført henholdsvis ca. år 1970 og 1985.

Nyere udhusbygninger burde pudses og gulkalkes så de svarede til den oprindelige firelængede gård.

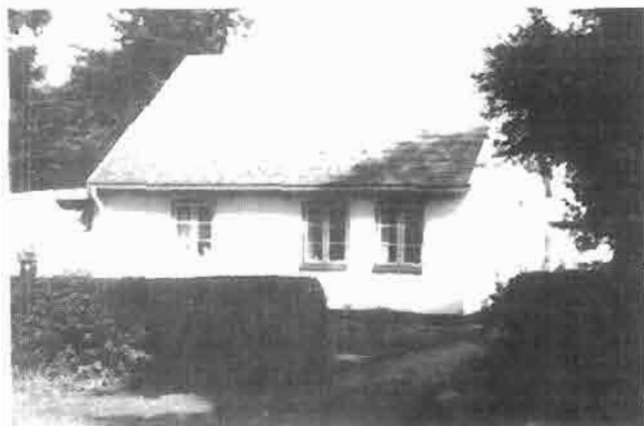
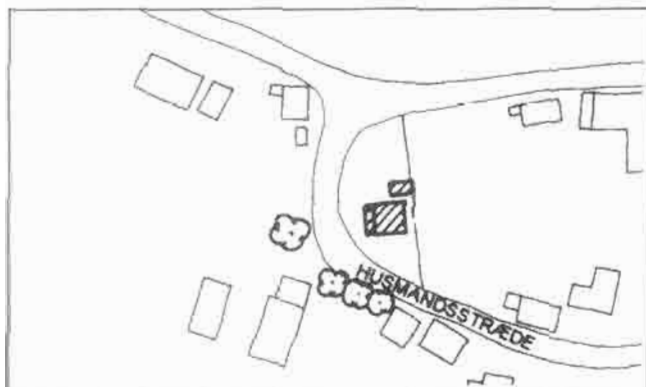
## HUSMANDSSTRÆDE 1, MATR. NR. 29C

"Cafeén". Bolig opført 1931 med tilbygget havestue mod vest. Fra 1934-51 var her afholdscafé og sommerpensionat.

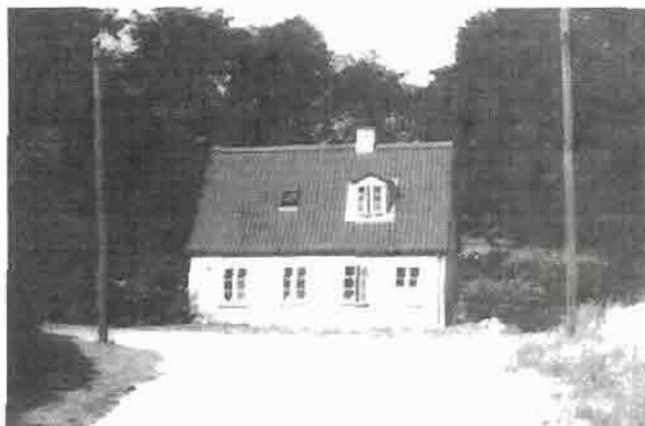
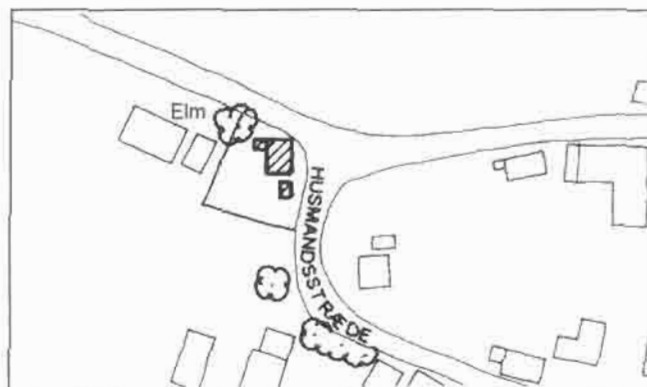
## HUSMANDSSTRÆDE 2, MATR. NR. 38

"Jordmorhuset". Bolig opført 1920 med mindre udhus. Her har jordmoderen holdt til fra 1917-53.

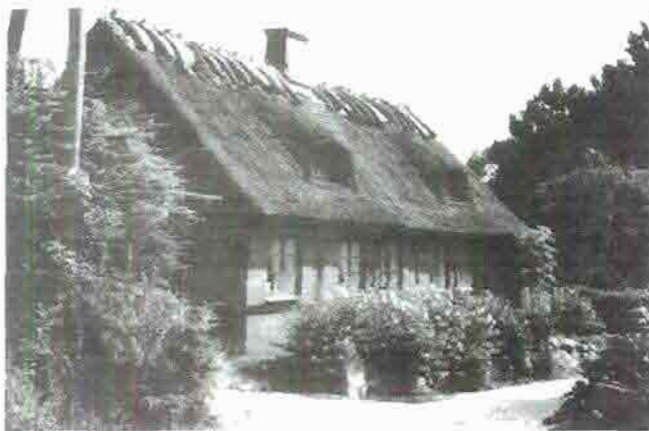
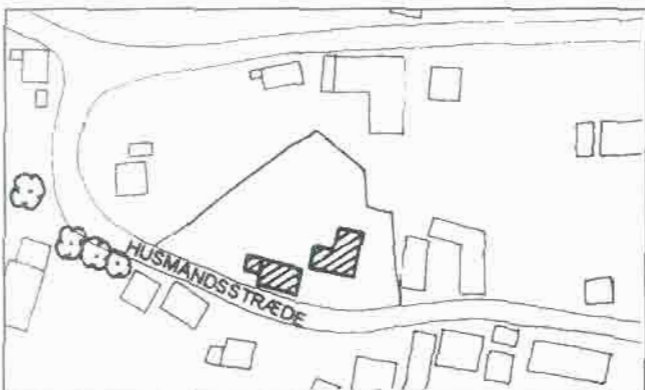
## HUSMANDSSTRÆDE 3, matr. nr. 16<sup>b</sup>

"Iverhus" Opført ca. år 1750 samt nyere gæstehus. De tidligere udhusbygninger blev nedrevet i 1860 og opført på Ørevej.

Et meget hyggeligt og velholdt hus i en stor gammel have. Smukt stråtag med kragtræer, som det er typisk for denne del af landet. Et hus der absolut bør værnes om.

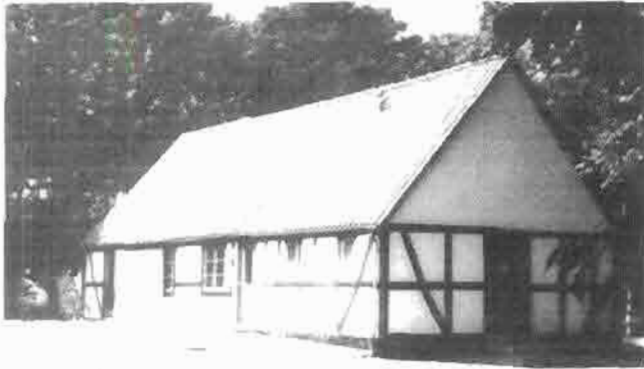
## HUSMANDSSTRÆDE 4, matr. nr. 1<sup>a</sup>

Længebygningen er opført år 1859. I 1980 blev der indrettet skolelokaler heri.

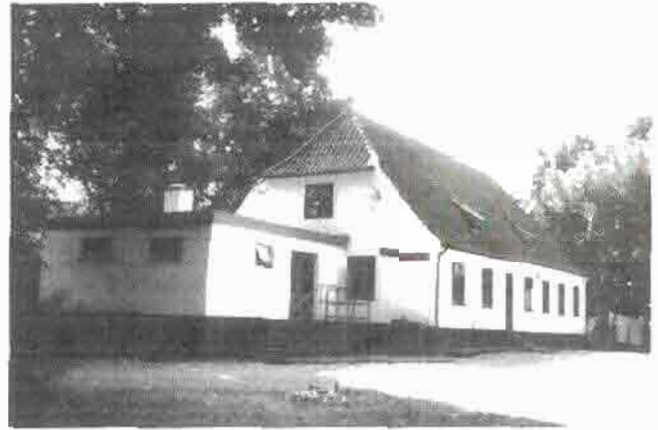
## HUSMANDSSTRÆDE 4B, matr. nr. 1<sup>a</sup>

Skole og lærerbolig opført ca. år 1880. Tilbygning fra 1984.

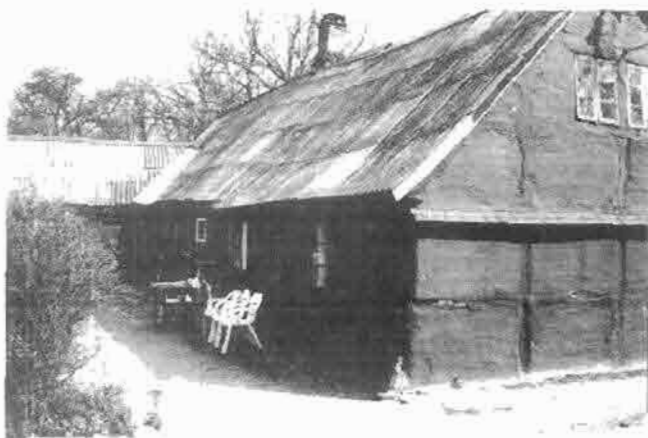
## HUSMANDSSTRÆDE 5, matr. nr. 23<sup>a</sup>

Tidligere "Helenes gård". 3 - længet gård opført ca. 1770. Ombygget flere gange senere. Her var i gamle dage rugbrødsbageri.

40° - 50° sadeltage. Stuehuset med rustne panneplader, udhuse med stråtag og grå bølgeeternit.

En malerisk gård af stor betydning for gademiljøet. En udskiftning af de nyere tagmaterialer til strå på hele ejendommen kunne være ønskelig, men en maling af stuehusets, rustne panneplader kunne også være en foreløbig løsning. Ved udskiftning af vinduer og døre bør der tilstræbes en ensartethed i overensstemmelse med bygningernes oprindelige stil.

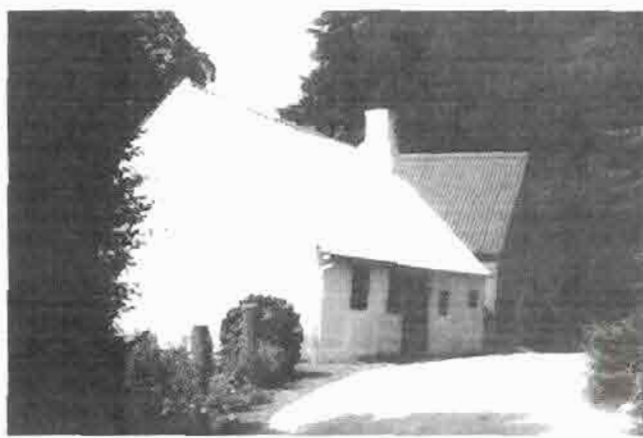
## HUSMANDSSTRÆDE 6, matr. nr. 1<sup>b</sup>

"Olgas hus". Stuehus fra 1904 samt ældre udhuslænge. Udhuset er sidste rest af et gammelt husmandssted fra ca. 1800.

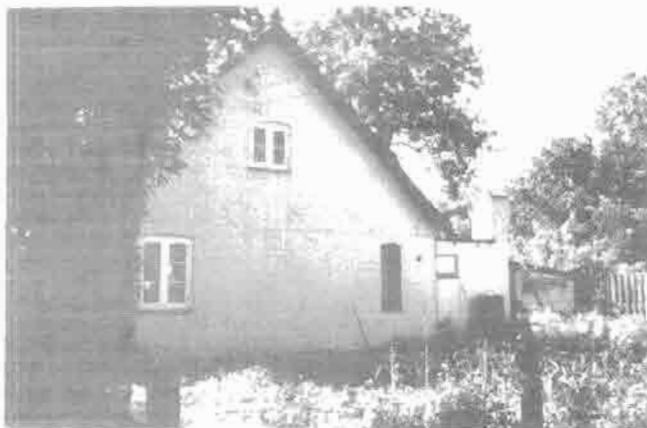
## HUSMANDSSTRÆDE 8, matr. nr. 26<sup>a</sup>

Bolig opført 1906 med mindre tilbygning. Tidligere lå her et husmandssted fra ca. 1800.

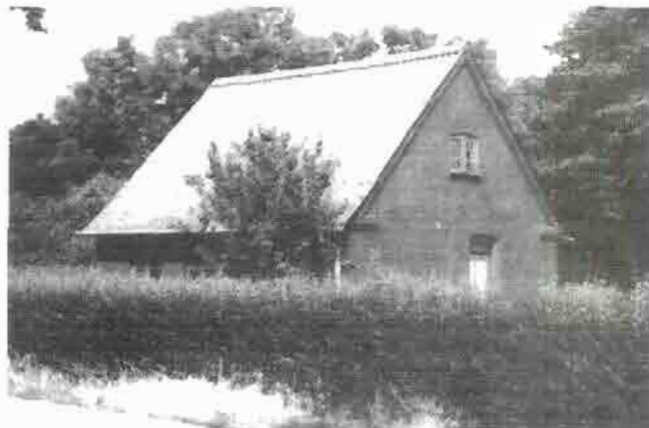
## HUSMANDSSTRÆDE 9, matr. nr. 28<sup>b</sup>

"Charles hus". Stuehus fra nedrevet husmandssted opført i slutningen af 1800-tallet.

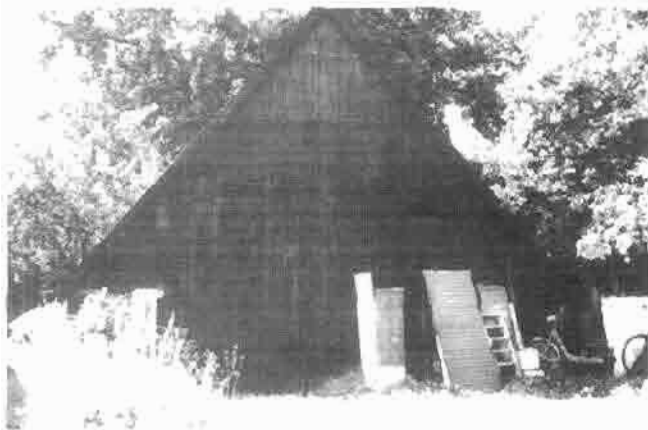
## HUSMANDSSTRÆDE 10 , matr. nr. 27b

Smeden. Ejendommen er bebygget med flere udhuse, halvtage m.v. Det mest markante set fra strædet er en træbygning af A-typen, der beskrives her.

Skurene er ikke særlig markante i gadebilledet, da de er gemt inde bag en høj, tæt beplantning og en træport. Ingen af bygningerne har nogen bevaringsværdi.

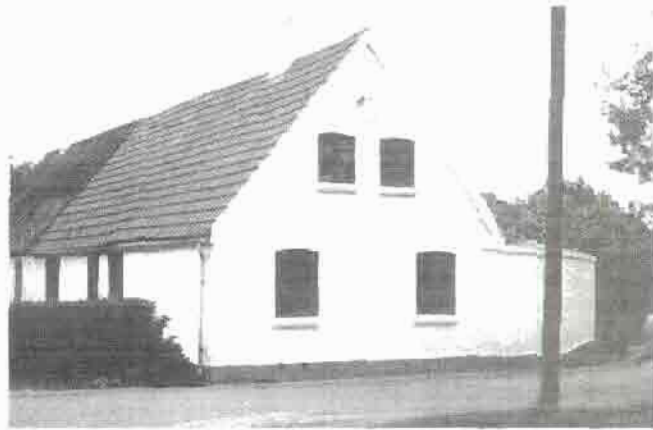
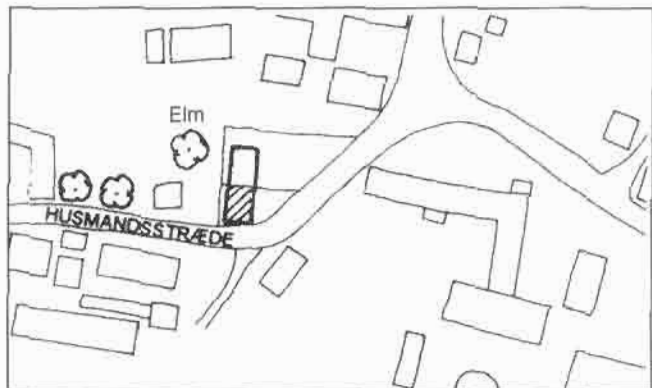
## HUSMANDSSTRÆDE 11, matr. nr. 27c

"Smedens hus". Bolig opført ca. 1910. Sammenbygget med Husmandsstræde 13.

Et godt velproportioneret hus, der trænger til noget vedligeholdelse.

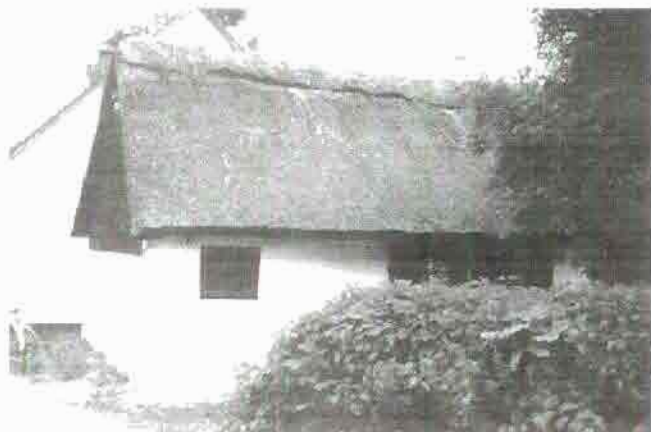
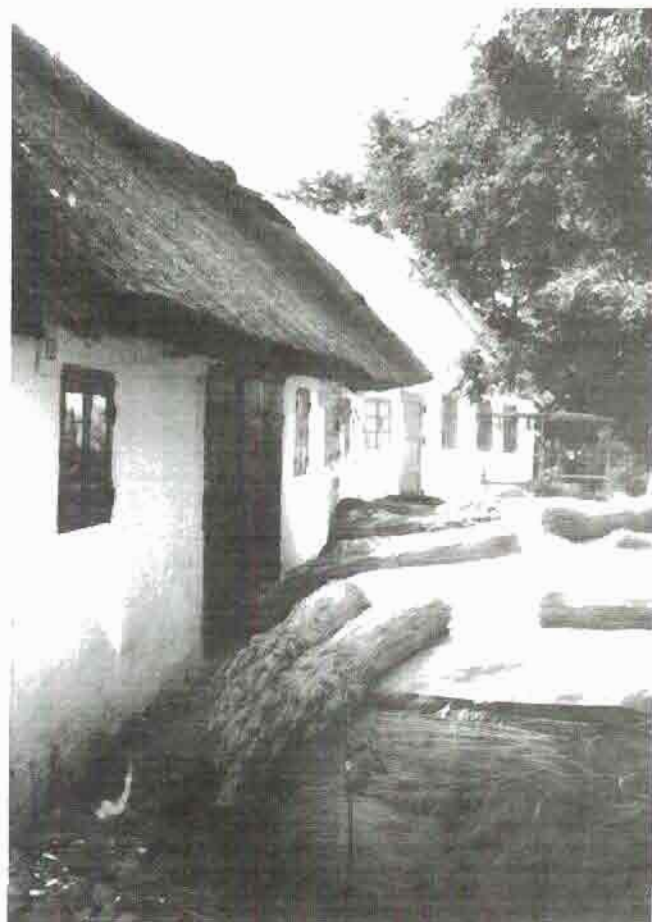
Husmandssted fra ca. 1750 med senere ombygning i 1950 og 1993-94.

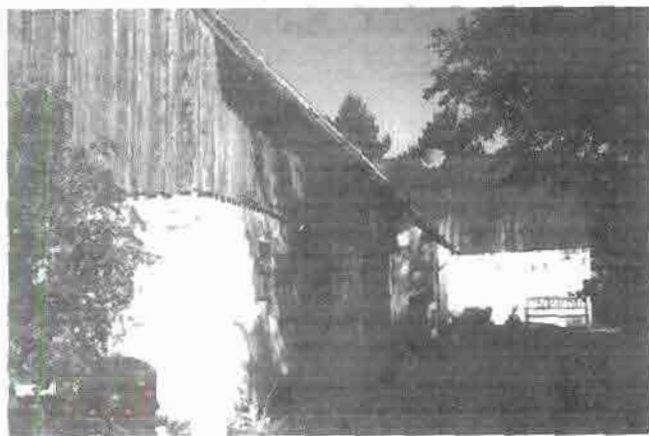
## HUSMANDSSTRÆDE 12, matr. nr. 30<sup>a</sup>

Udhusbygninger fra omkring år 1930-34.

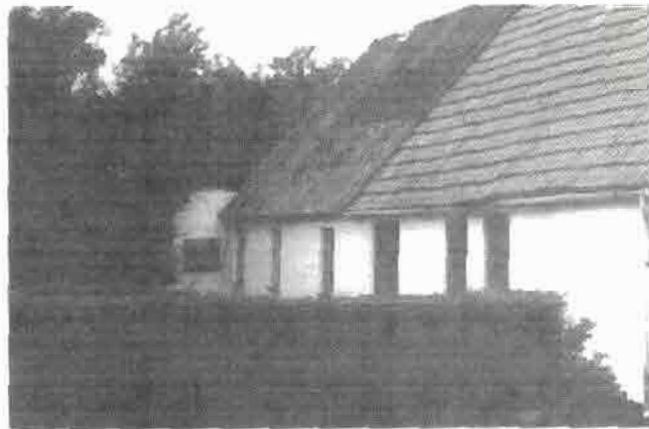
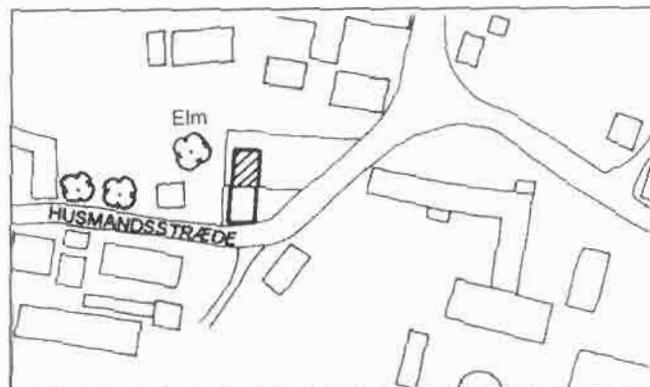
## HUSMANDSSTRÆDE 13, matr. nr. 27<sup>a</sup>

Bolig opført ca. 1860. Sammenbygget med Husmandsstræde 11.

Et hus der ved senere renoveringer bør gives et rødt tegtag. Nye vinduer bør udføres som de gamle sprossevinduer.

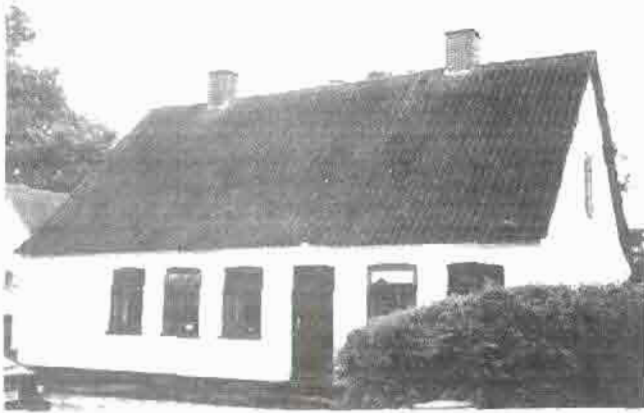
Stuehuset er opført i 1892.

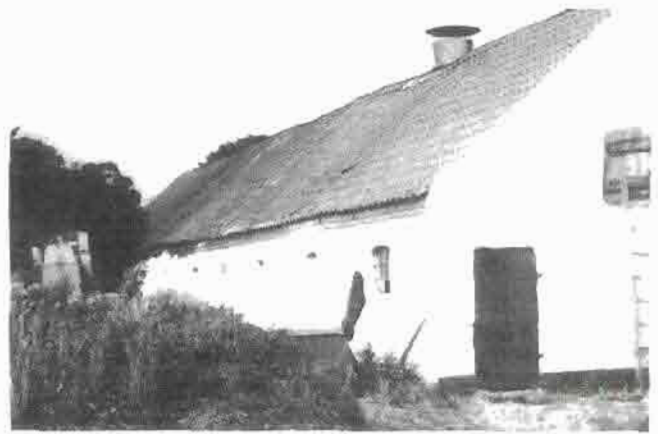
Staldbygning fra ca. samme tid som stuehuset med senere til/ombygning, fra 1960. Endvidere findes der flere småbygninger, så som garage, hønsehus m.v. som ikke beskrives nærmere her.

Hvidkalkede murstensfacader med murede gesimsbånd.

45° sadeltag, med ældre betontagsten.

Støbejernsvinduer, malet røde.

Revledøre - malet sorte.

Et pænt traditionelt udhus. Ved tagudskiftning bør oplægges røde vingetegl.

Alle de forskelligartede bygninger på ejendommen har en vis sammenhæng, idet alle facader er hvidkalkede. Døre og porte samt vinduer i udhusene bør ligeledes fremover males i ensartede farver for at opnå en vis helhed over det blandede bygningskompleks.

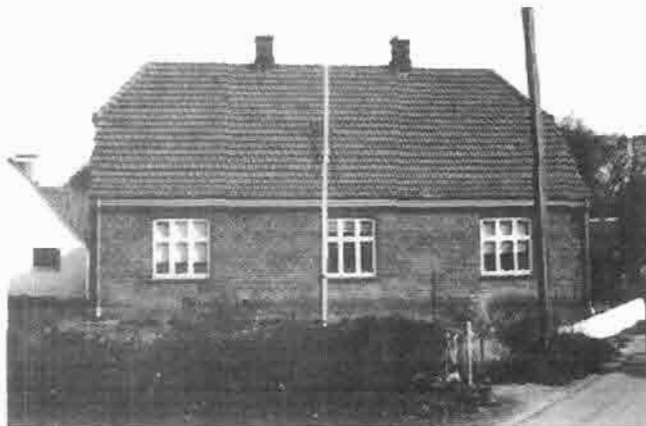
HUSMANDSSTRÆDE 15, matr. nr. 11a,  
20<sup>e</sup>, 36

"Madsgården". Stuehus opført 1934.

Røde murstensfacader med hvide gesimsbånd.  
Altan mod øst.

45° tegltag med halvvalm. Tykke røde falstagsten med ruder -  
dekoration.

Fine skorstene i røde sten med sokkel og udkrægning.

2- og 3 fags dannebrøgsvinduer. 2 - ramede med sprosser på  
1. sal. Alle hvidmalede.

Et fint, velbevaret stuehus, der er meget karakteristisk for sin  
tid. Et hus der bør værnes om ved senere renoveringer.  
De specielle tagsten bør bevares.

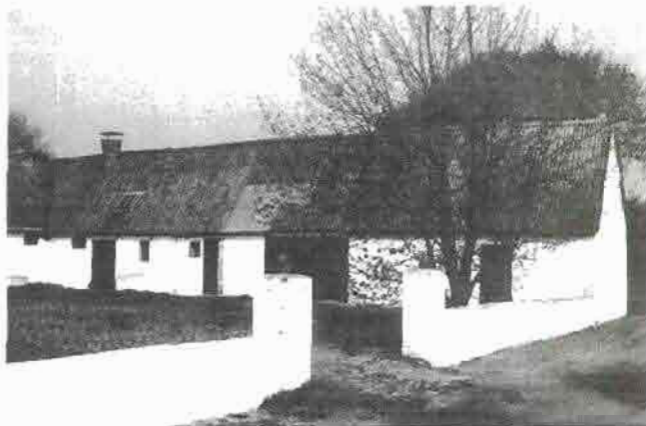
HUSMANDSSTRÆDE 15, matr. nr. 11a,  
20<sup>e</sup>, 36

Ældre staldlænge af bindingsværk, fra ca. 1750 samt  
staldbygning fra 1932. Nyere længe i letbeton.

Den gamle længe fremstår i overkalket bindingsværk med  
gennemstrukne bjælker. Længen fra 1932 er af grundmur og  
den nyere ombygning af stalden nærmest stuehuset fremstår  
i letbeton. Alt er hvidkalket.

45° sadeltage samt 30° sadeltag på den vestligste fløj. Grå  
bølgeeternit.

Et fint afgrænset gårdanlæg med mur mod øst. De forskellig-  
artede udhullinger bindes sammen af de hvidkalkede over-  
flader. Den fine pigstensbelægning på gårdspladsen bør  
bevares.
