# LOKALPLAN NR. 1134

## BEVARENDE LOKALPLAN FOR OMØ BY

SLAGELSE KOMMUNE, CENTER FOR VÆKST OG PLAN

MAJ 2015

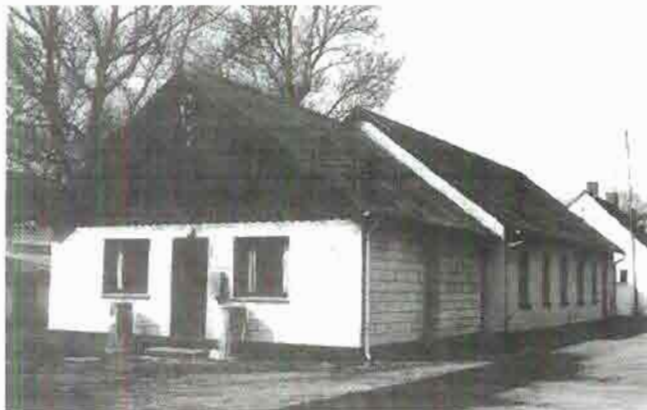
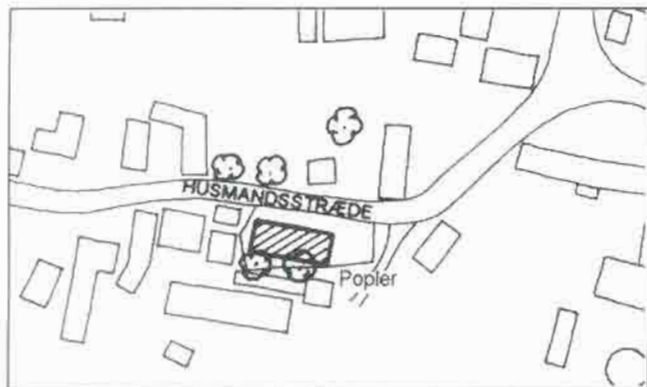
## HUSMANDSSTRÆDE 16A, matr. nr. 9<sup>d</sup>

Forsamlingshus opført 1906 af murer Kjeldsen og tømrer Peder Nielsen, Tilbygning fra 1975.

Vandskurede murstensfacader, gulkalkede. Tilbygning i letbeton, ubehandlet.

Trægavl mod øst, sortmalet.

Ca. 35° sadeltag med grå bølgeeternit.

Lysebrune dannebrogsvinduer. I tilbygningen store ruder, dels til gulv, sortmalede.

Letbetonbygningen bør pudses og gulkalkes. Alle vinduer og døre trænger til en dækkende træbeskyttelse i f.eks mørk, grøn farve. Gavlen mod øst trænger ligeledes til vedligeholdelse.

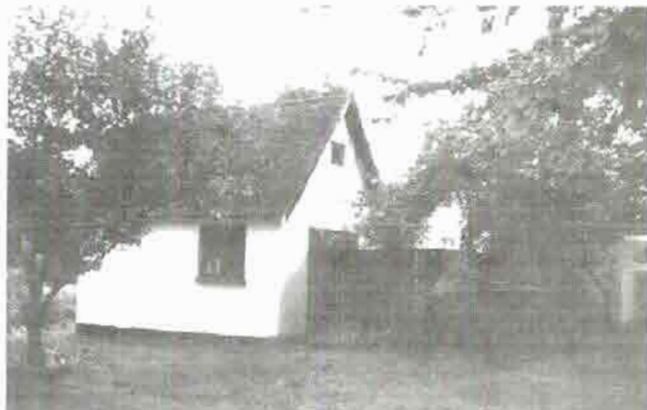
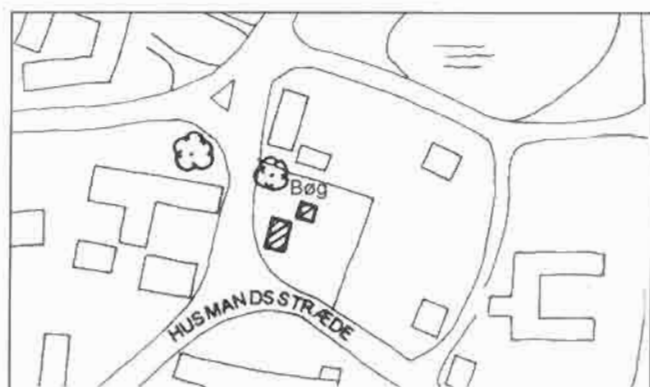
## HUSMANDSSTRÆDE 17, matr. nr. 31<sup>c</sup>

"Hønehuset". Lille sommerhus med udhus, opført 1963.

Sommerhuset har vandskuret murværk, udhuset i letbeton, begge hvidkalkede.

Stråtag med halmmødding. Udhuset har grå eternitskifre.

Et særdeles fint lille bygningsanlæg opført helt i tråd med landsbyens byggetraditioner.

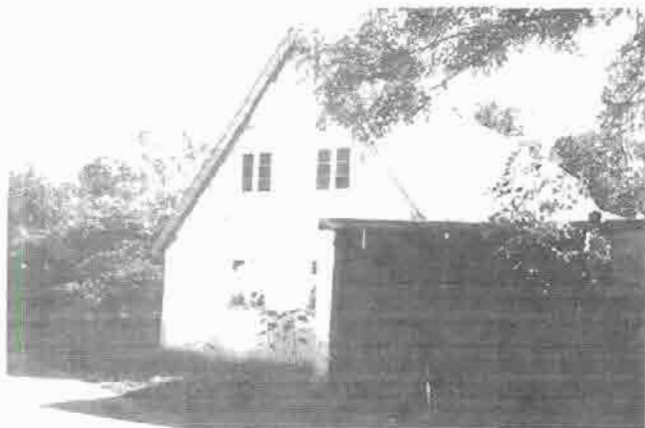
"Annas gård". Opført ca. 1750. Nedlagt landbrugsejendom der i dag kun består af stuehus et fritliggende udhus.

Stuehuset er opført i bindingsværk, hvidkalket.

Stuehuset har grå bølgeeternit.

2 pæne skorstene på stuehuset med sokkel og udkragning, begge hvidkalkede.

Et bevaringsværdigt stuehus der ved senere tagrenoveringer igen bør gives et stråtag. Skorstenene står idag "strittende" over tagryggen.

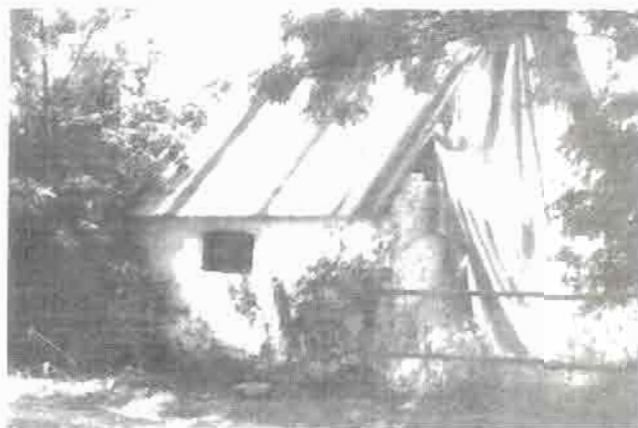
Fritliggende udhus fra ca. år 1900.

Hvidkalkede murstensfacader. Grå præsning i gavlen.

Ca. 45° sadeltag med pandeplader.

Trænger meget til vedligeholdelse.

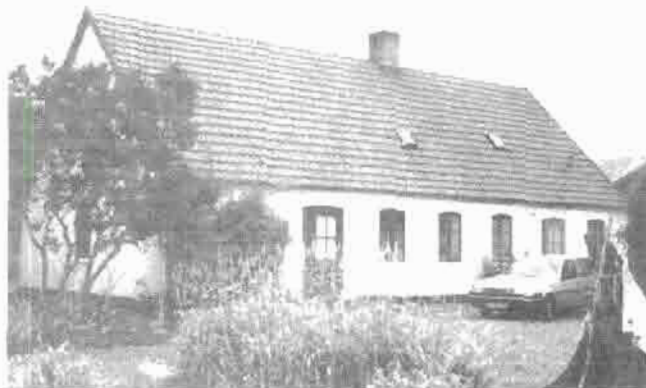
Landbrugsejendom. Stuehus opført 1901 med senere ombygning i 1978.

Opført i mursten, vandskuret og hvidkalket.

45° tykke, røde tegl med ruder-dekoration.

Pænt stuehus. De store vinduer bør udskiftes til sprossvinduer som de øvrige. Det fine, specielle tegltag af Kähler-tegl bør bevares.

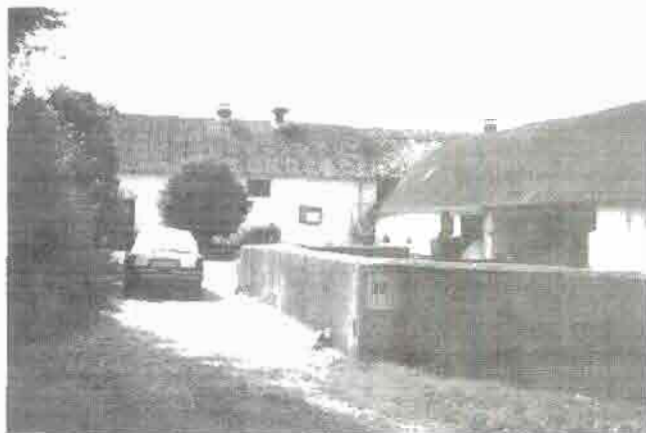
Ejendommens udhuse er en del af en "tvillinggård". Udhusbygninger består idag dels af en ældre staldlænge mod Husmandsstræde fra ca. 1750, dels af en nyere trempellænge fra 1933 samt en sammenbygning fra 1951. Herudover findes en ny lade fra 1987 i hvide stålplader med blå gavle og gråt eternit tag.

Længen fra ca. 1850 står i hvidkalket bindingsværk mens de øvrige udlænger er grundmurede huse ligeledes hvidkalkede. Letbeton indgår i dele af bygningerne.

På dele af den gamle længe findes endnu stråtag, mens de øvrige tagflader er dækket med grå bølgeeternit eller panneplader.

Den ældre bindingsværkslænge mod Husmandsstræde har meget stor bevaringsværdi og bringer derfor det samlede kompleks op i værdi.

Desværre er længen så ringe, at der kan blive tale om at nedrive den, såfremt den ikke renoveres gennemgribende.

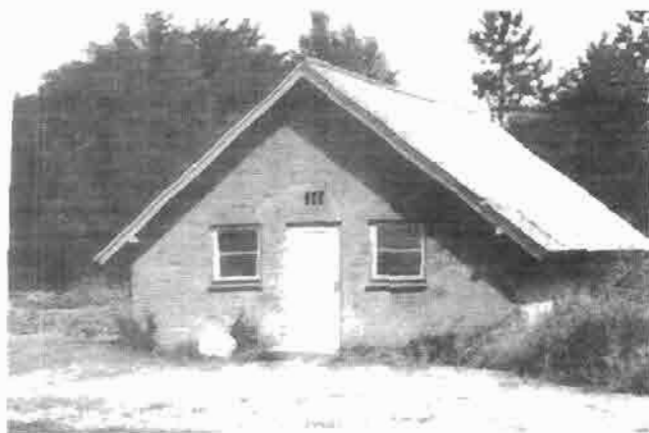
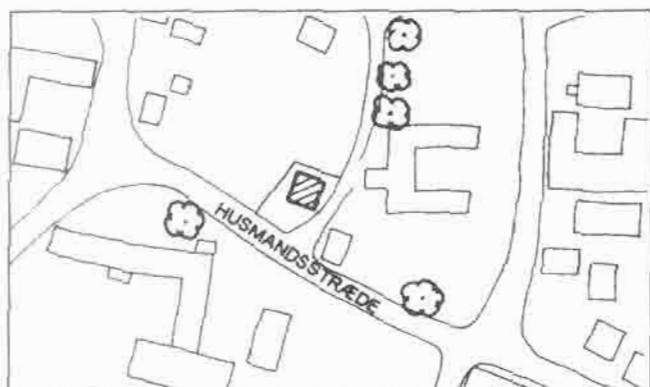
## HUSMANDSSTRÆDE 21, matr. nr. 31<sup>b</sup>

Frysehus opført 1951.

Gule mursten. Meget lav facadehøjde.

45° sadeltag med grå bølgeeternit. Store udhæng.

Huset burde vandskures og kalkes, ligesom en udskiftning af taget til røde vingetegl ville få det til at passe bedre ind i landsbymiljøet.

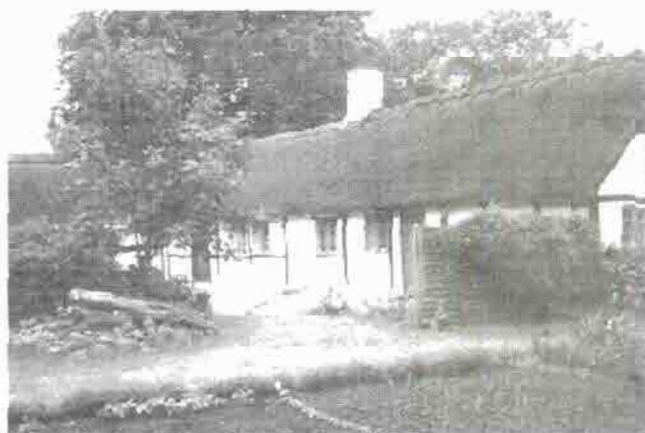
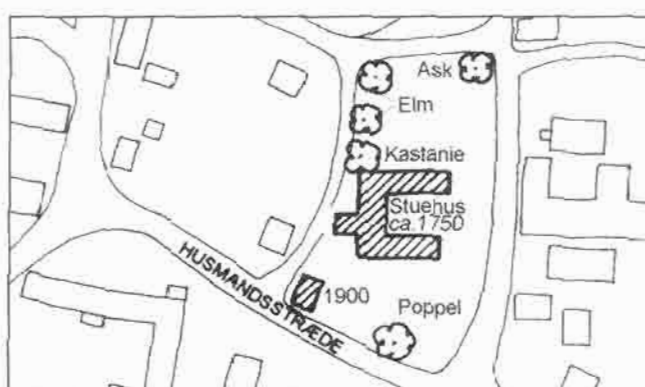
## HUSMANDSSTRÆDE 23, matr. nr. 13<sup>a</sup>

"Kastaniegården". Gammel landbrugsejendom med stuehus fra ca. 1750.

Ca. 45° stråtag med halmmonding. Kragtræer på den østlige del.

Et særligt bevaringsværdigt gammelt stuehus. Den brune dør bør grønmales eller udskiftes med en bedre tilpasset dør.

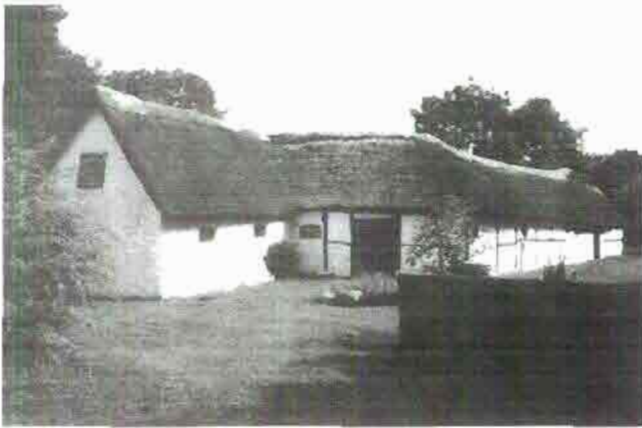
Gammel staldbygning fra ca. 1750 samt fritliggende udhus fra ca. 1900.

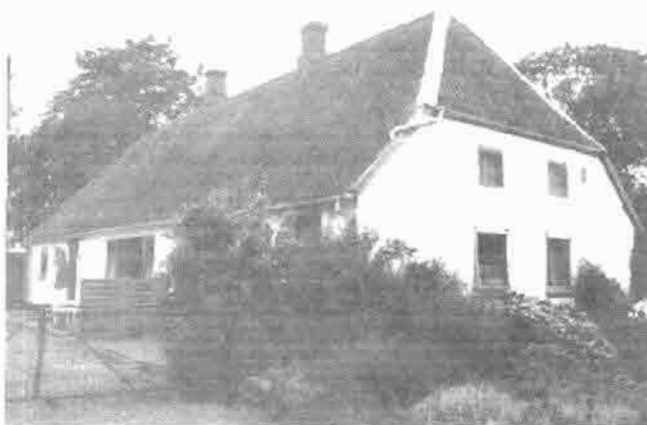
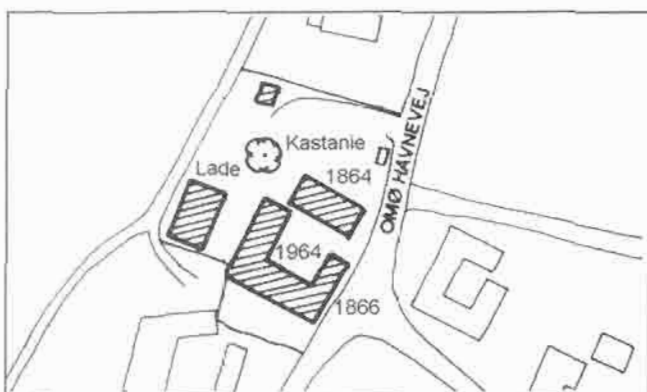
## OMØ HAVNEVEJ 1, matr. nr. 3<sup>a</sup> m.fl

"Chr. Langelænders gård". Landbrugsejendom. Stuehuset er opført 1864 med senere ombygning 1983.

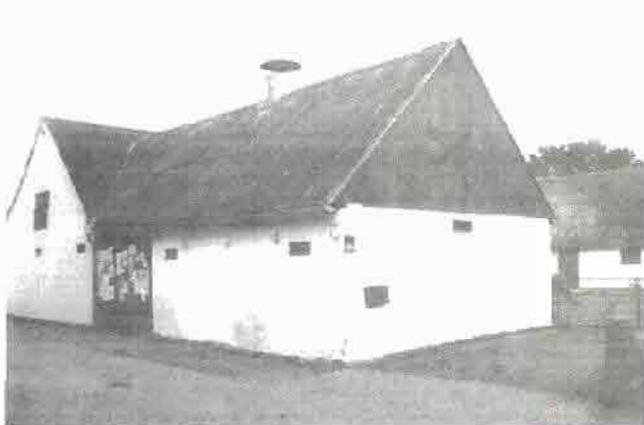
## OMØ HAVNEVEJ 1, matr. nr. 3<sup>a</sup> m.fl

"Gården med porten". Landbrugsejendommens udhuse består af 3 sammenhængende længer samt en nyere lade mod vest. Udlængen mod vejen er fra 1750, ombygget 1864-1866, mens de øvrige er af nyere dato.

De tre hvide længer er pænt bundet sammen af den hvide farve. Længen langs vejen har en vis bevaringsværdi, selv om den er den eneste ældre udlænge, der er tilbage på ejendommen. Den sorte port med opslag af alverdens meddelser er et spændende indslag i gadebilledet.

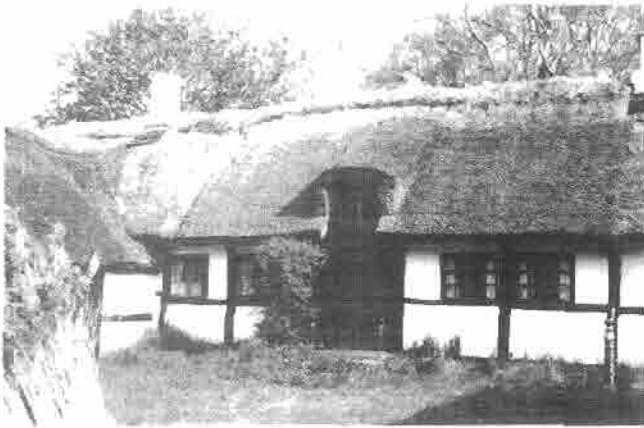
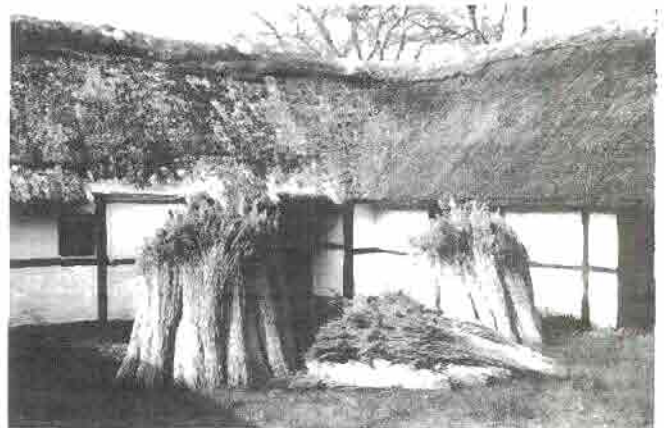
"Kastrupgården". 4-længet landbrugsejendom opført ca. år 1750. Den østre længe dog nyere.

En særdeles velbevaret gammel ejendom. Som det fremgår af billederne bliver stråtagene heldigvis renoverede, så udskiftning til faste plader undgås. Gårdspladsens brolægning bør bevares.

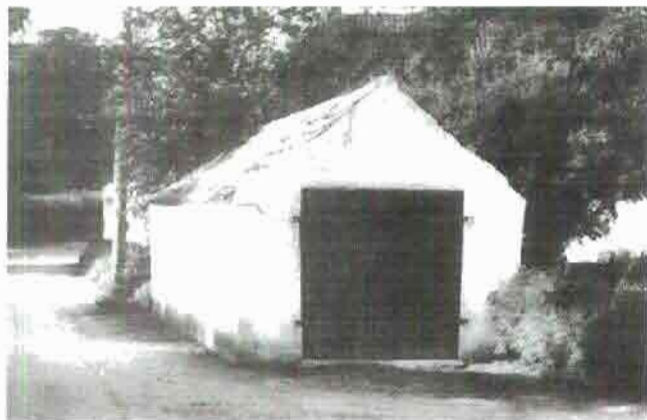
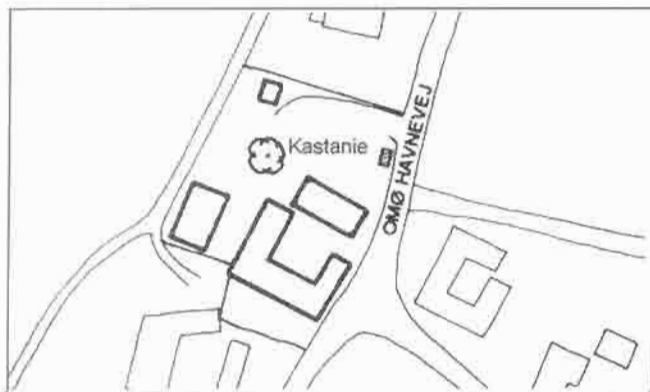
## OMØ HAVNEVEJ, matr. nr. 3<sup>a</sup> m.fl

"Sprøjtehuset" Ældre, lille bygning ud til vejen lige syd for kirken.

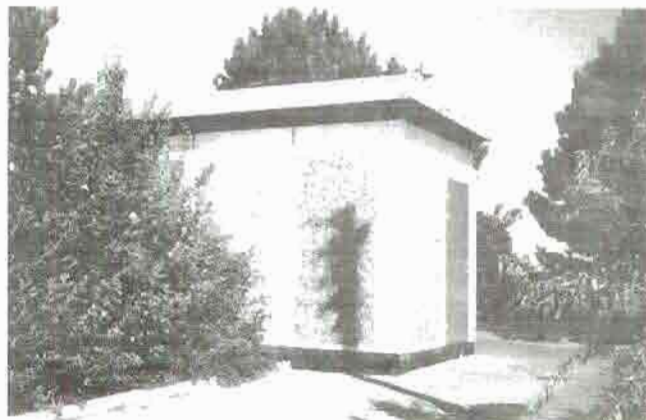
## OMØ HAVNEVEJ 6, matr. nr. 5g

KTAS. Bygningen er opført år 1968 og har en udformning, som andre KTAS- centraler fra den tid.

En på alle måder uheldig bygning i et gammelt landsbymiljø.

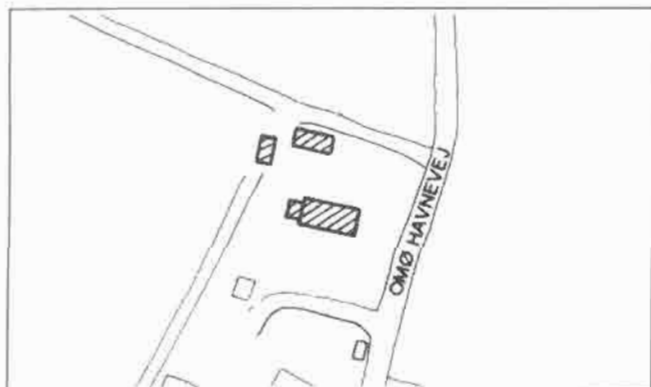
Omø Kirke er opført år 1828. Kirken består af et langhus med et spinkelt tårn mod vest.

Omø Kirke har trods sin enkle og beskedne udførelse stor betydning for oplevelsen af byen, når man ankommer nordfra. Her danner den hvidkalkede kirke sammen med landsbyens tætomsluttede træer en yderst smuk front mod det omkringliggende åbne landskab.

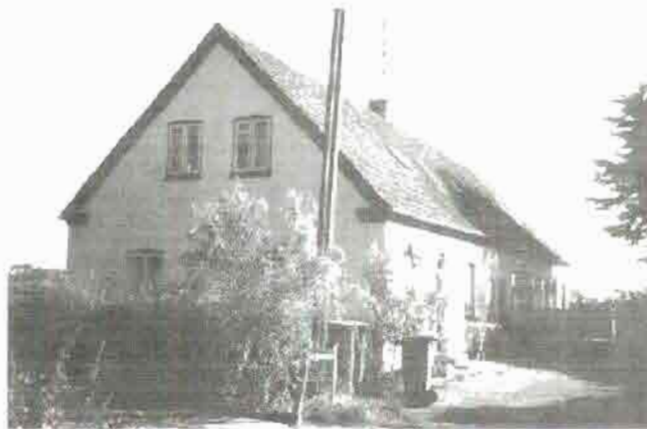
Det gamle mejeri er opført år 1892 og fungerede som mejeri til 1966. Senere ombygninger og en udestue har ændret huset en del. Huset er delt op i 2 boliger.

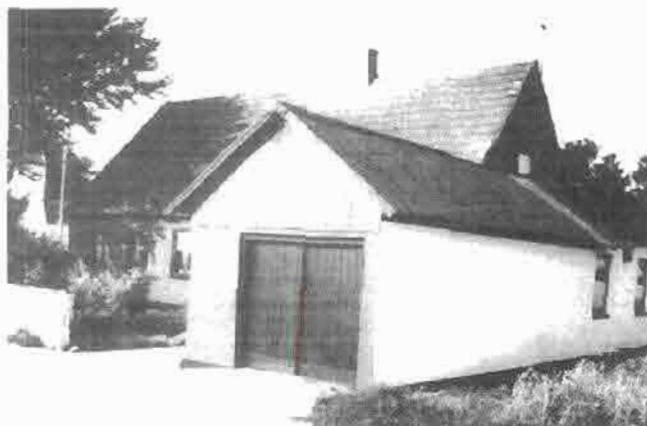
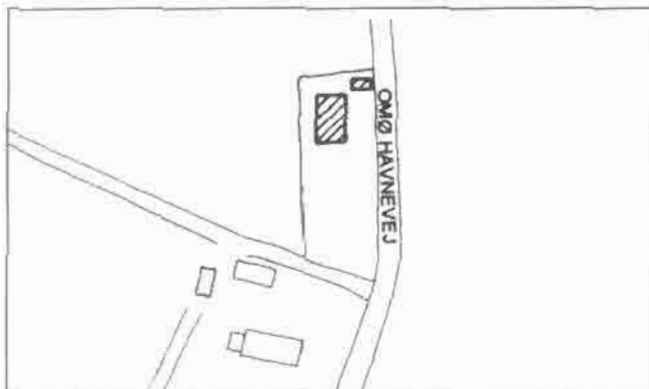
## OMØ HAVNEVEJ 11, matr. nr. 17b

"Posthuset". Opført 1894 af tømrer Peder Nielsen. Brevsamlingssted 1906 og telefoncentral 1920.
