Kulturmiljø Skørpinge

Kulturmiljøskema

Skørpinge

Landsby - landbosamfund og udskiftningstid

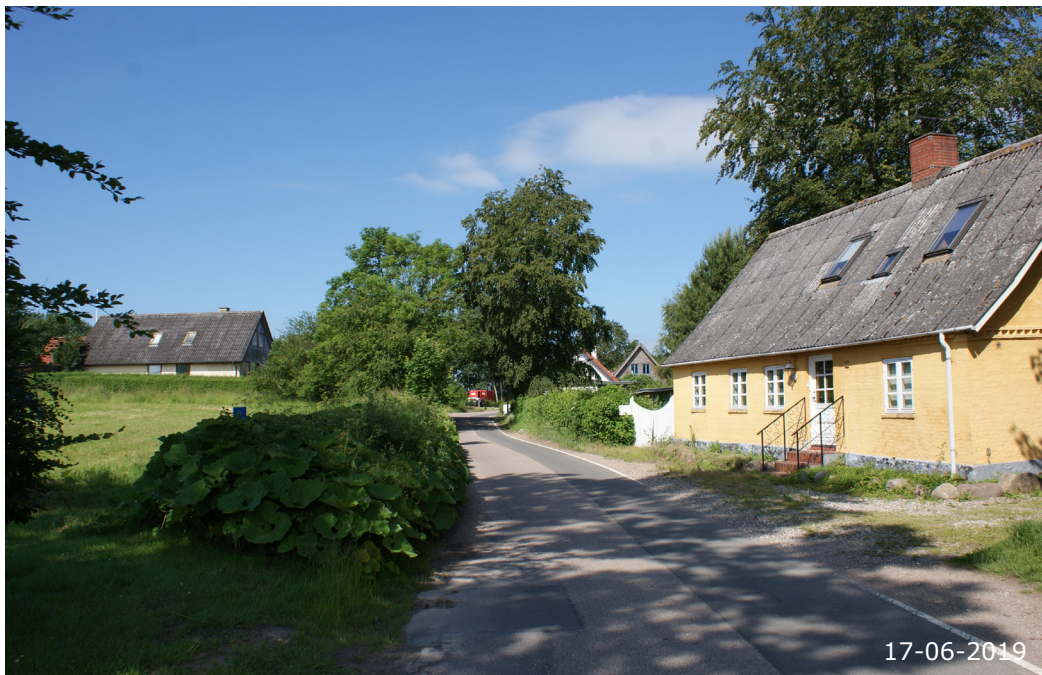
Skørpingevej i et kig mod vest. Det gule hus er Skørpingevej 17 - et traditionelt længehus, men som de fleste i landsbyen præget af ombygning og modernisering.

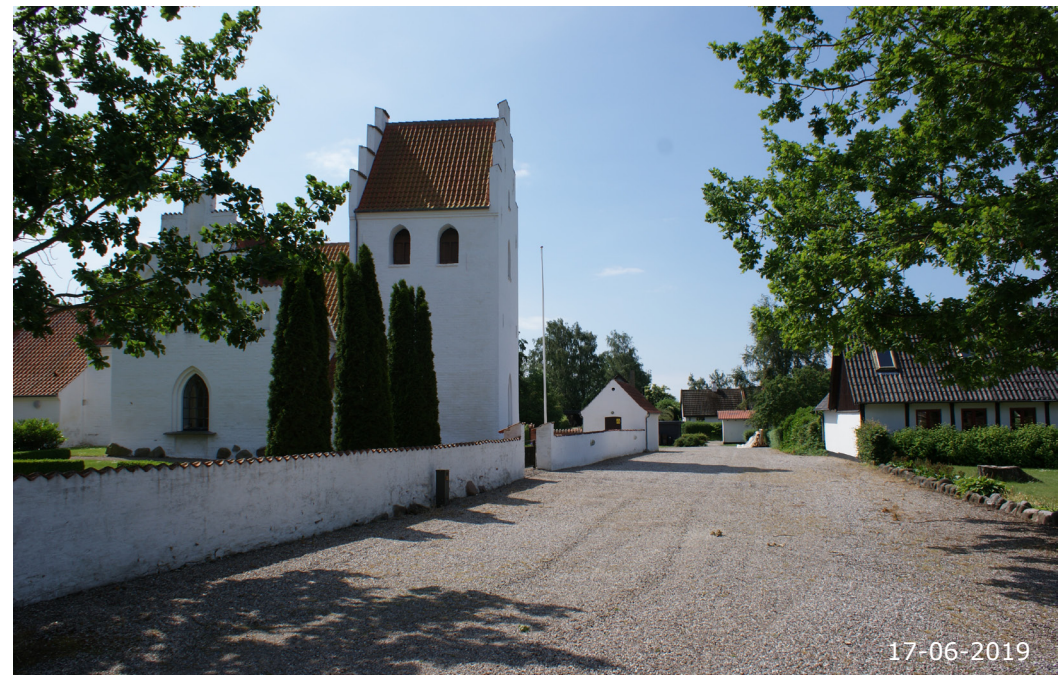
Passagen ved kirken, som forbinder de to parallelveje Skoletøften og Skørpingevej.

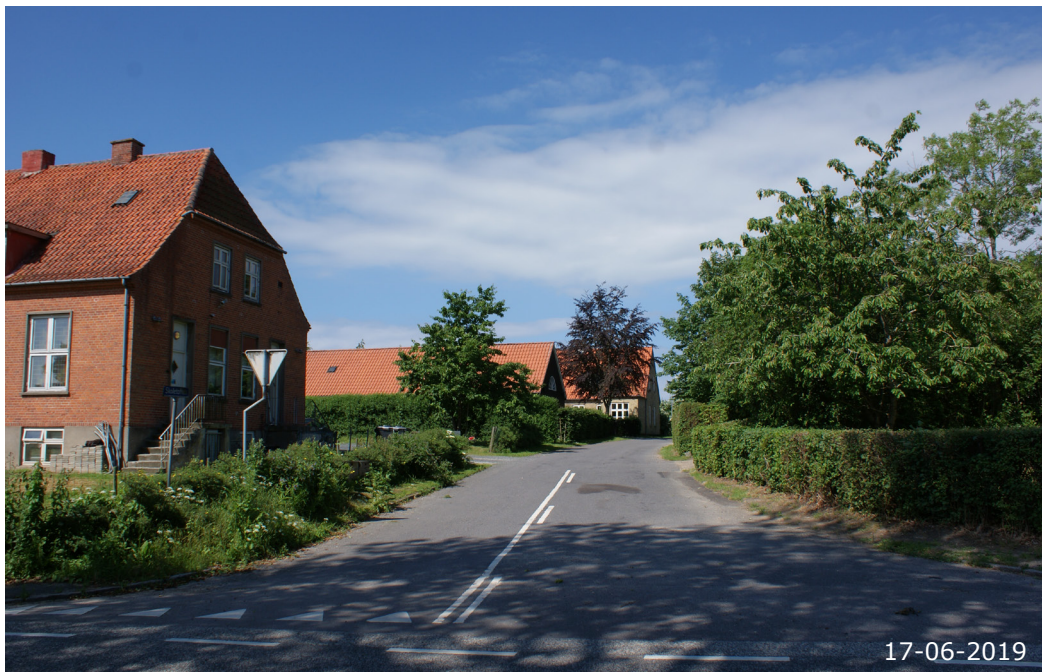
Skoletøften set fra Slagelsevej. Den røde bygning forrest til venstre er den tidligere landsbyskole (oprettet i første halvdel af 1900-tallet, i dag bolig).

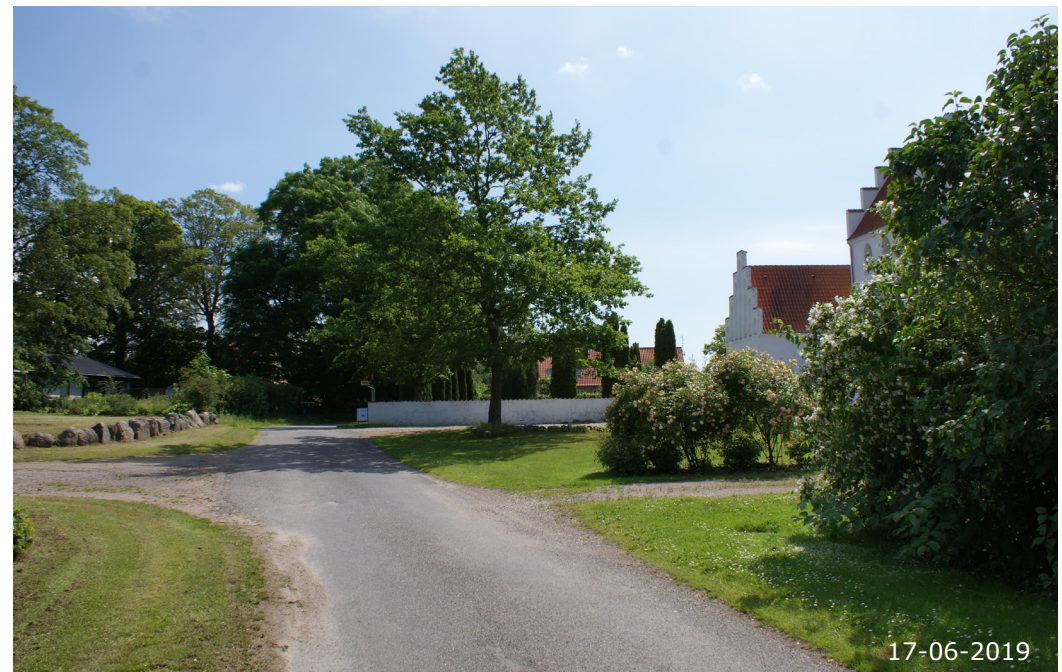
Skoletøften. Kirken er centralt placeret i landsbyen. Vejene er smalle med græsrabatter. Generelt har landsbyen et grønt præg med hække og store træer.

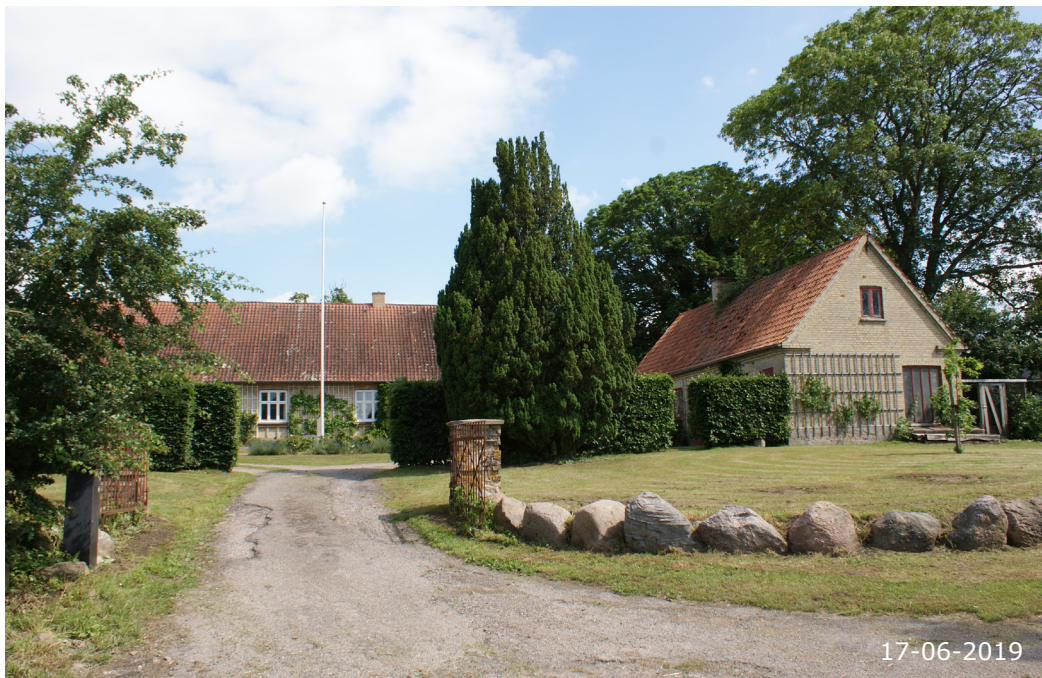
Skoletoften 8. Den tidligere præstegård (opført 1884) ligger i det bånd af udflyttede gårde, som omkranser kirken og gadehusene på den tidligere fællesjord.

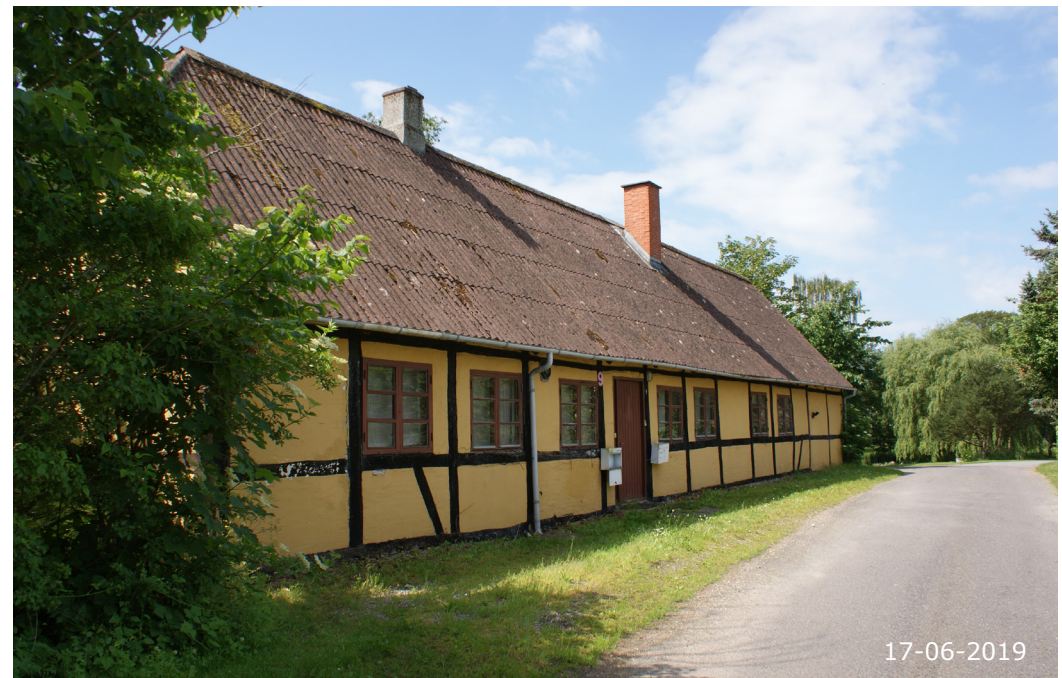
Skoletoften 9. Den tidligere poge- og håndarbejds-skole (bygningen er opført 1857).

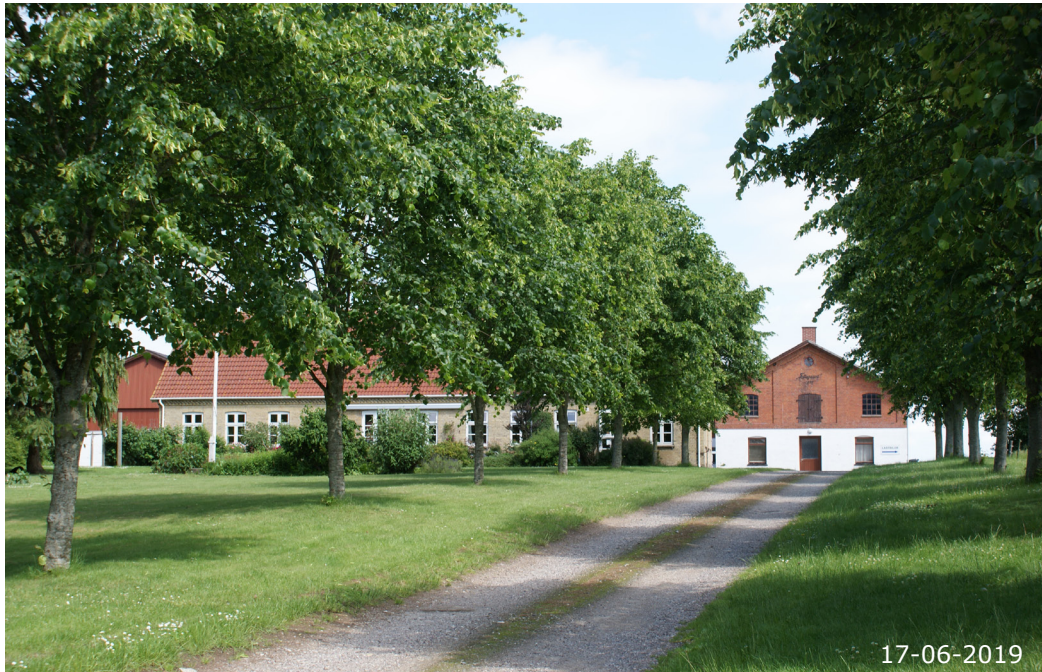
Skoletoften 12. En af de udflyttede gårde. Stuehuset er som flere andre bygninger i landsbyen opført i gule mursten.

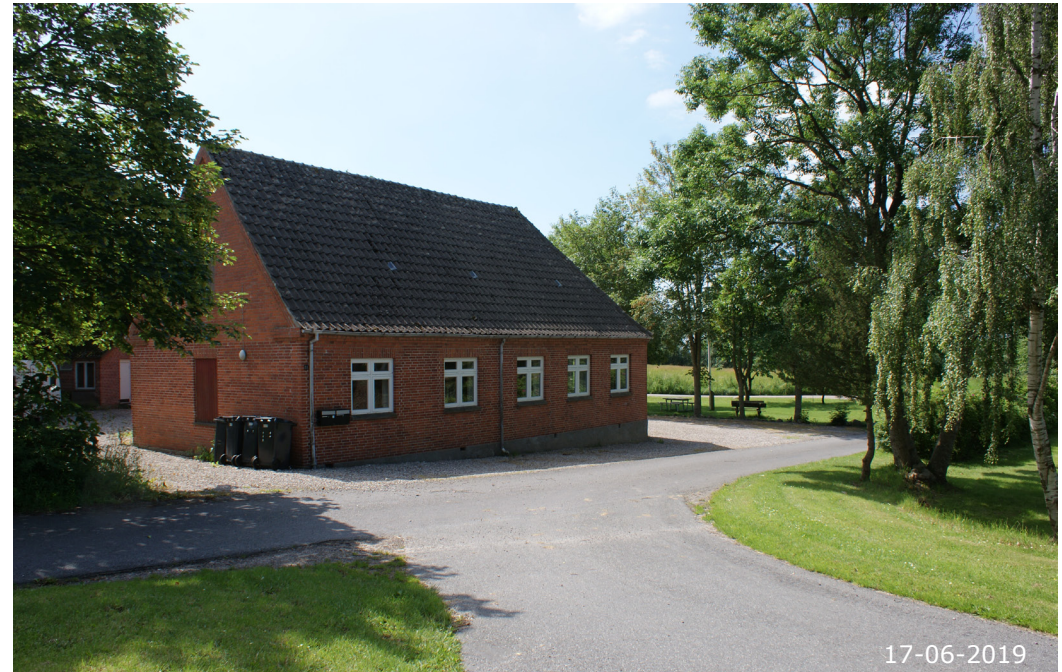
Skoletoften 11. Skørpinge Forsamlingshus. Forsamlingshuset ligger ved gadekæret i den vestlige ende af landsbyen.

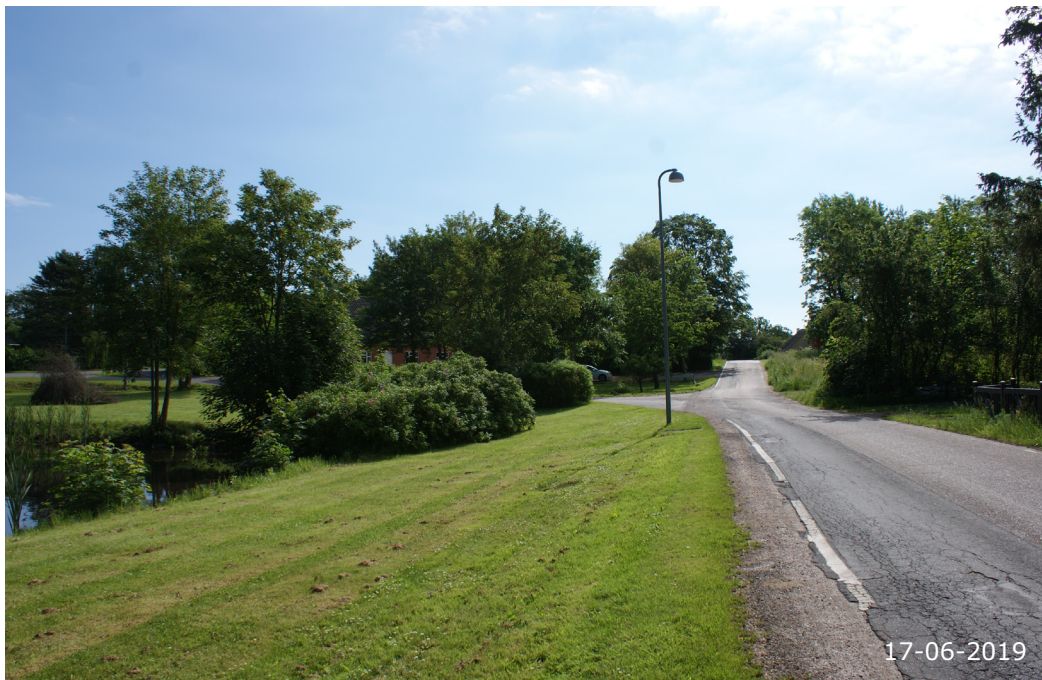
Skørpingevej i et kig mod øst. Gadekæret og det relativt store fælles grønne areal ses til venstre. Forsamlingshuset anes i baggrunden mellem træerne.

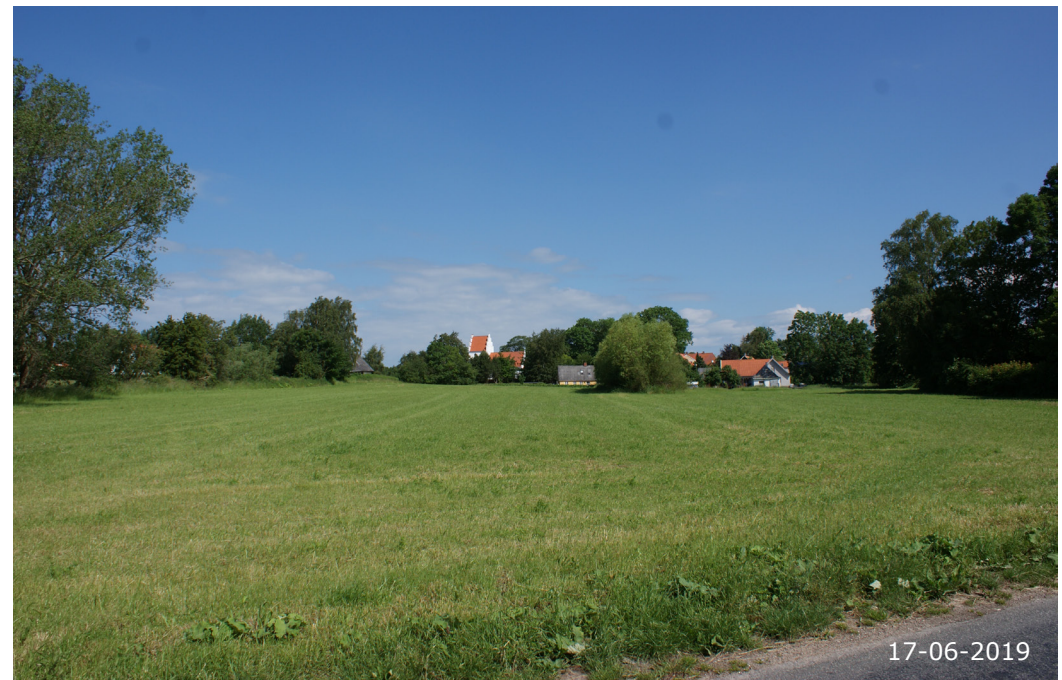
Kig til kirketårn og bebyggelse fra Halkevadvej. Et af de få, åbne kig mellem landsbyens midte og det omgivende landskab.
