# Slagelse Kommune

## Korsør Svømmehal

## Bygningssyn

Dato: 22. april 2020

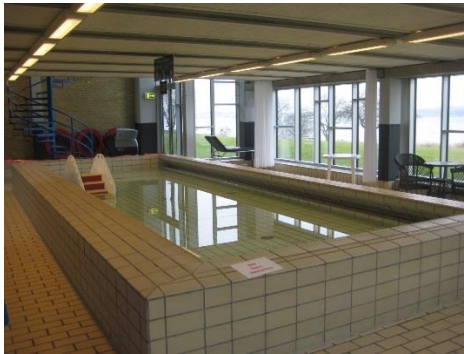
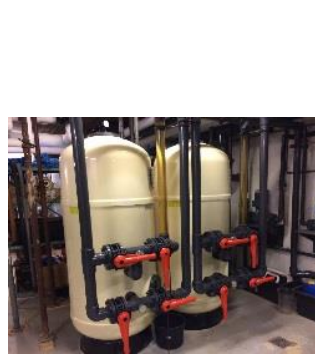
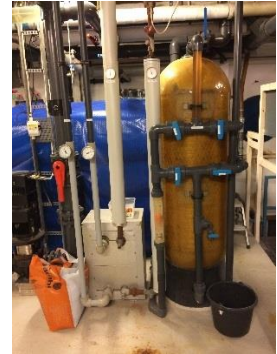
## 2.8 Børne- / Baby-bassin

Indløb og udløb i det nuværende Børnebassin overholder ikke de nuværende normkrav svarende den personbelastning der vil forekomme - skønnet til ca. 25 personer i alt pr. time. Nuværende anlægs kapacitet er kun på 6 personer i alt pr. time.

Overkant nuværende Børnebassin er ca. 0,6 m over promenadedæk med en vandstand ca. 30 cm under overkant (lavtliggende overløbsrende).

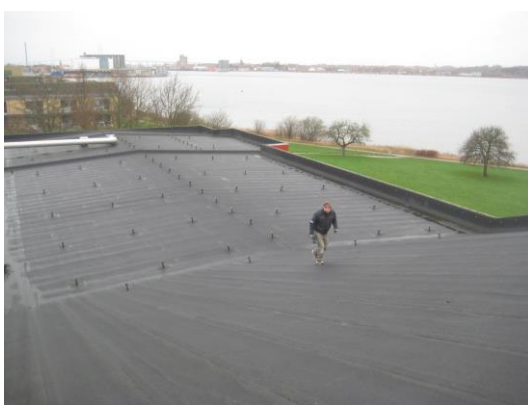
Tag over Cafeteria og 25m bassin.

Tagpapbelægning (3 lag) med nedre flammespærre og brændbar trykfast polystyren-isolering.

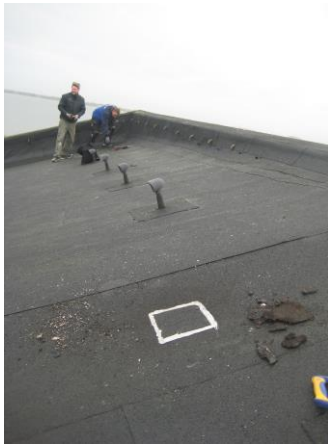
Øvre lag tagpap er i god stand.  
Prøvedtagningssted lukket med fugemasse ned omkring eksisterende tagpapbelægning, før der blev påsvejst ny overpap.

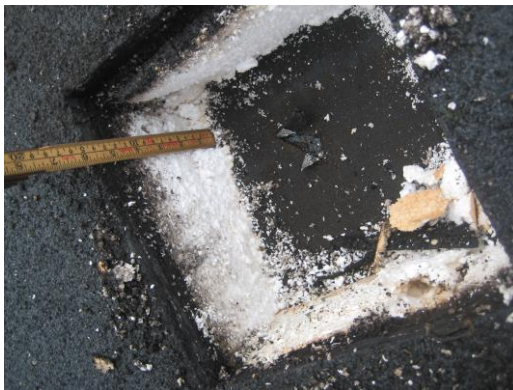
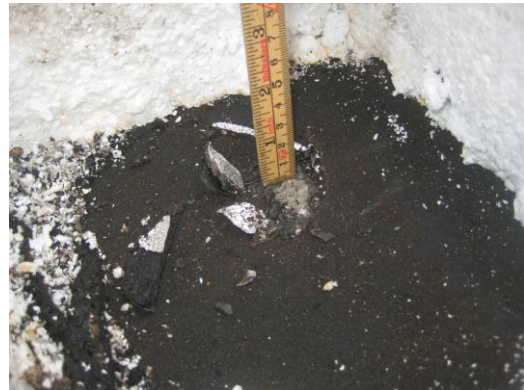
100 mm trykfast isolering udlagt i koldklæb punktvist (var let at tage op).  
Nedre lag tagpap (type med flammespærre) er udlagt i koldklæb fulddækkende på polystyren.  
Dampspærre på huldækelement er udlagt flydende asfalt ilagt alufolie.

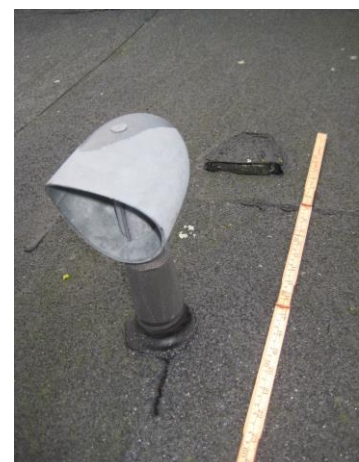
Der er ikke fugt på overside af isolering.  
Vedhæftning af flammespærre på polystyren-isolering er dårlig.

Der er mange trykudligningshætter – og ovenfor denne endnu en udlutning ved "fisk".

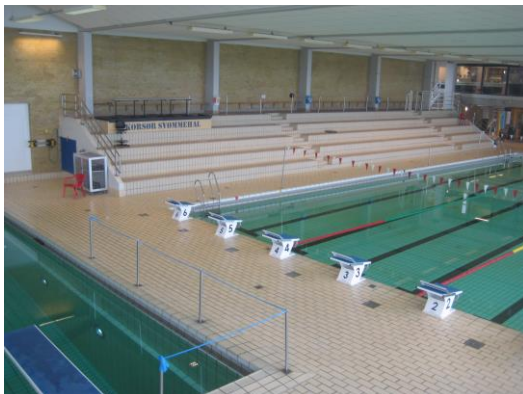
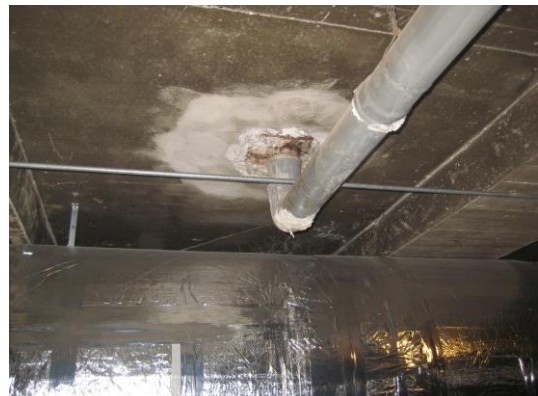
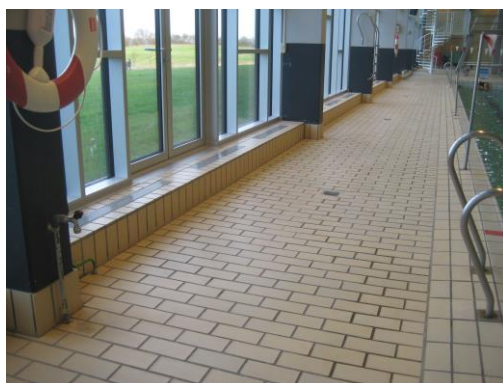
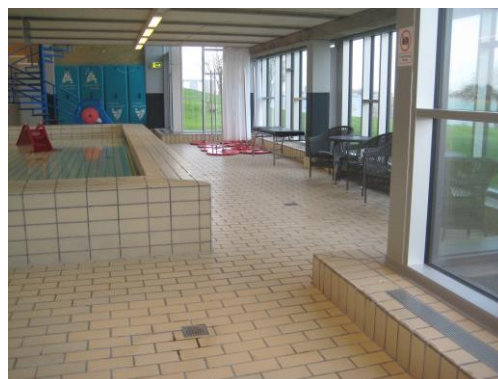
Klinkebelægning på tilskuer-tribune – og underliggende betonkonstruktion - skønnes intakt.

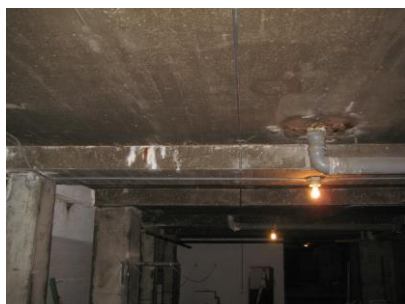
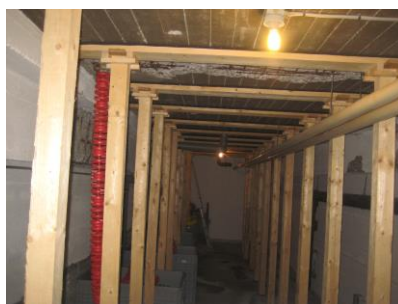
Tilstand af betondæk er beskrevet i Notat fra Sweco A/S dateret 18. april 2017.

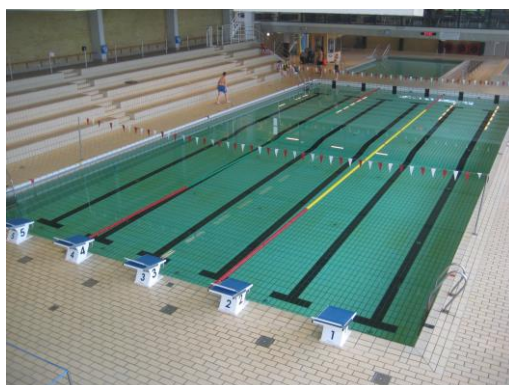
25 m bassin (Sportsbassin)

Nuværende betonkonstruktion i øvre del af bassiner er synligt så beskadiget af klorider og revnet beton, at disse lokalt skal eftergås løbende for risiko for nedfald af løst beton (levetidsforlængelse), og efterfølgende udskiftes med nye ved senere samlet renovering, samtidig med at der med fordel kan etableres:

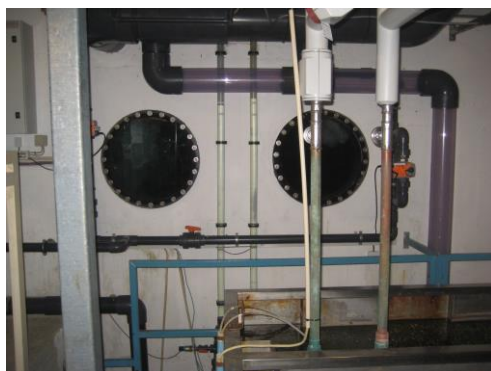
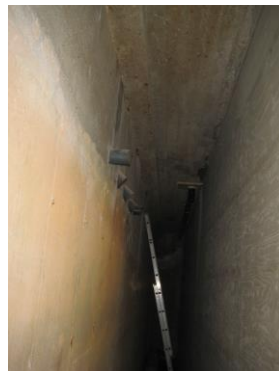
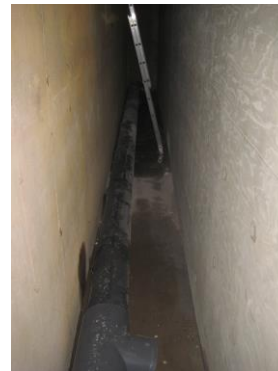
Ny front på de 2 udligningstanke. Ny skillevæg fra 2017 med tilpassede vandbehandlingsrør.

Den nye pladsstøbt armerede skillevæg i eksisterende/oprindelig udligningstank, er nu udligningstank for:

Restlevetid:

- 15 år.

Indvendig afrensning og overfladebehandling.

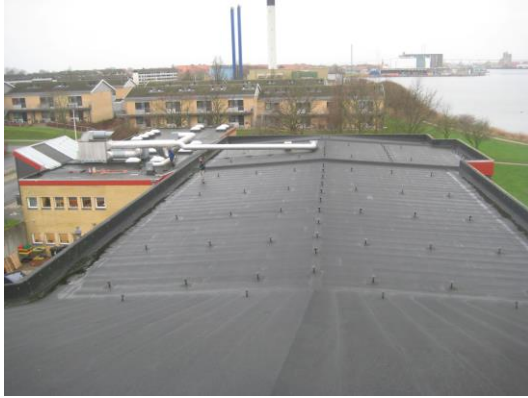
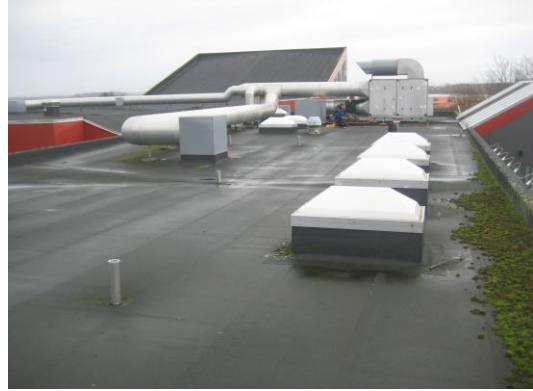
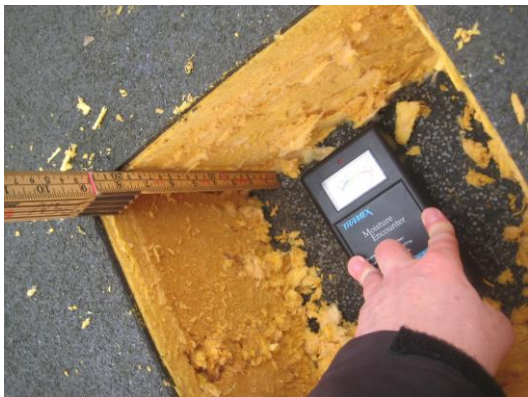
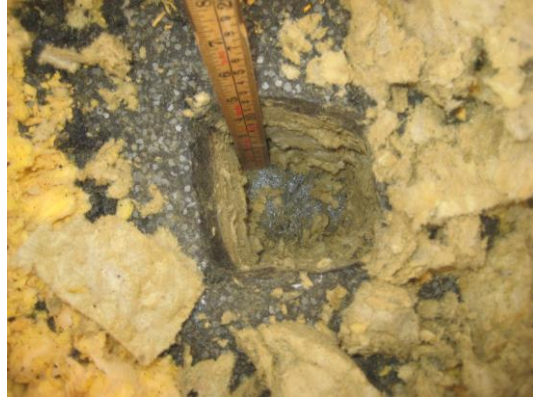
Tag over Bad/Omklædning med ventilationsanlæg på tag.

Der er ikke etableret dampspærre på beton-tagkonstruktion over Bad/Omklædning !

Lokal vandansamling under overpap er udbedret den 20. januar 2020, hvor det er kontrolleret at der ikke er fugt i isolering.

Fald omkring platform til Tagedløbsbrønd mod øst er meget dårligt!

Platform under ventilationsanlæg er etableret oven på den oprindelige tagpap ved Krydsfiner, 50x300 træregler og isolering. Alt træ er kraftigt opfugtet

- 25 – 30 år. for taget generelt.
- 0 - 5 år. Lokalt under / ved ventilationsanlæg.

Midlertidig de- og genmontage af ventilationsanlæg.

Ny platform – kun i omfang som ventilationsanlægs-aggregat – på betonkonstruktion.

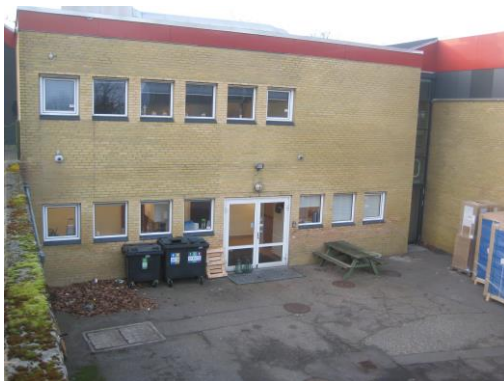
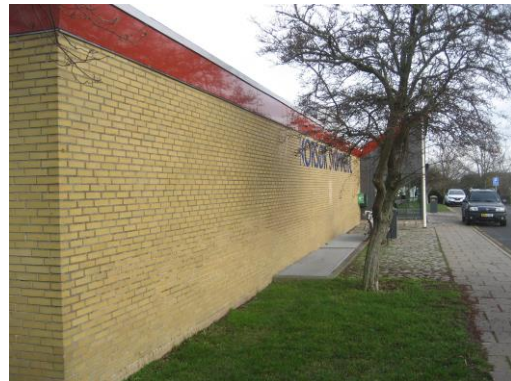
Det skønnes at nuværende muret facade er sund med lang restlevetid. Der er ikke indvendigt konstateret indtrængende vand / skimmelvækst

- 15 år.

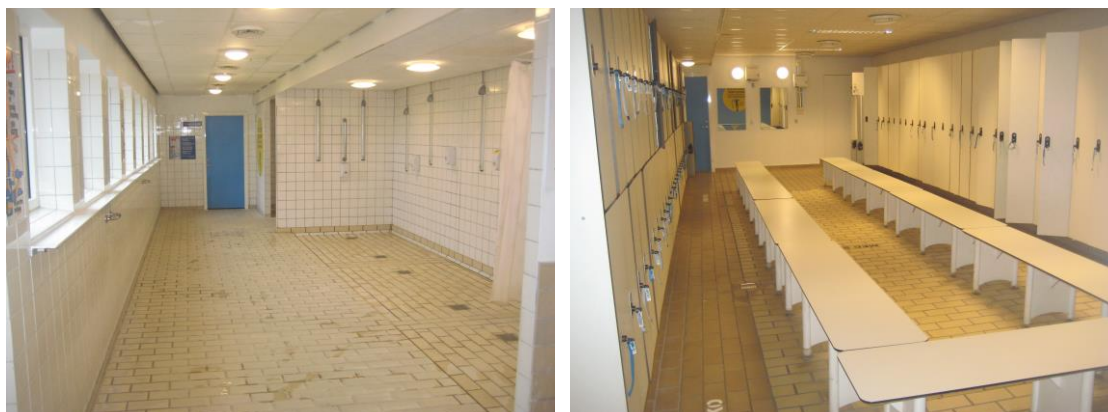
Det skønnes at de eksisterende betonkonstruktioner har lang restlevetid, selv om der har været – og stadig er – små gennemsvivninger fra Baderum / vådområder.

Det kan konstateres, at der enkelte steder er fugtplamager på akustikloft af troldekt, hvilket tyder på at der er utætheder i konstruktionen.

➤ 15 – 25 år.

Løbende overvågning af utætheder, og injektion / lokal udskiftning af gulvafløb m.m.

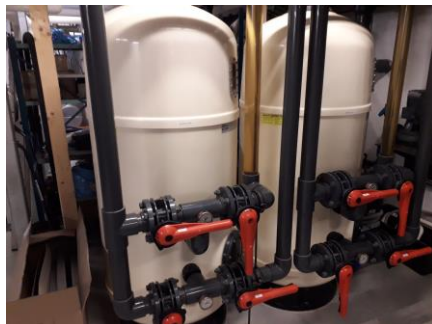
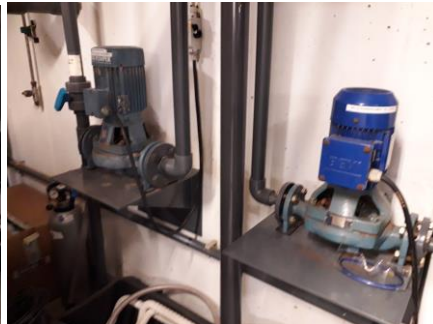
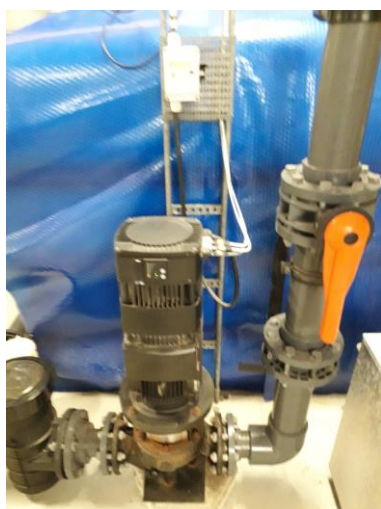
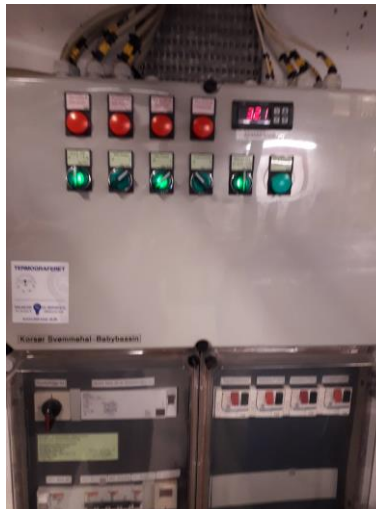
Vandbehandlingsanlægget består af to mindre sandfiltre, kulfilter, hovedpumpe, delstrøms-pumper, varmeveksler, udlignings-/skyllevandstank mm.

Da kapaciteten er for lille, bør vandbehandlingsanlægget skiftes ud med et nyt. For at øge kapaciteten, skal der monteres flere indløbsdyser i bassinvæggen og der skal etableres flere udløb fra overløbs renderne.

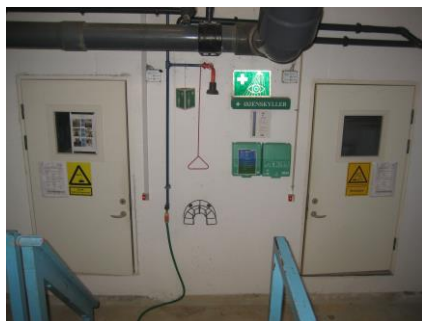
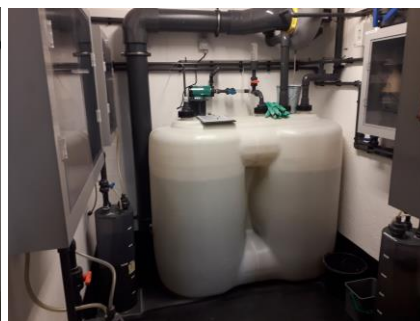
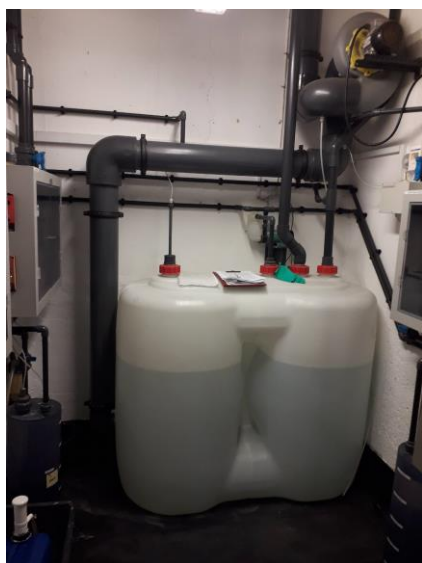
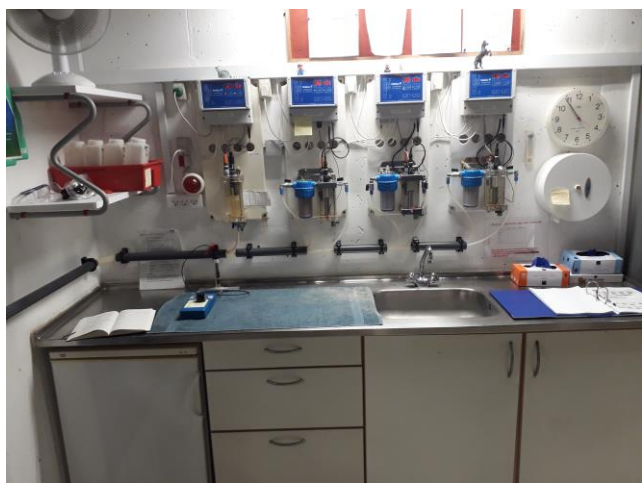
Klor- og syrerummet består hver af en tank til opbevaring af hhv. klor og syre. Klor og syre tilføres hvert bassin via en delstrø. Doseringspumper mm. ser ok ud. Ligeledes ser kemistyringerne over analysebordet ok ud.

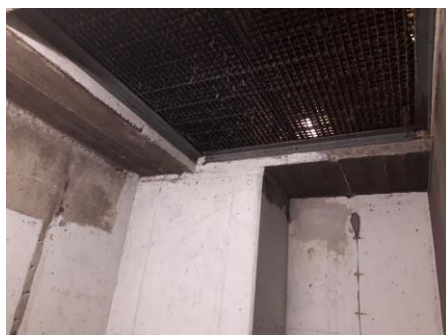
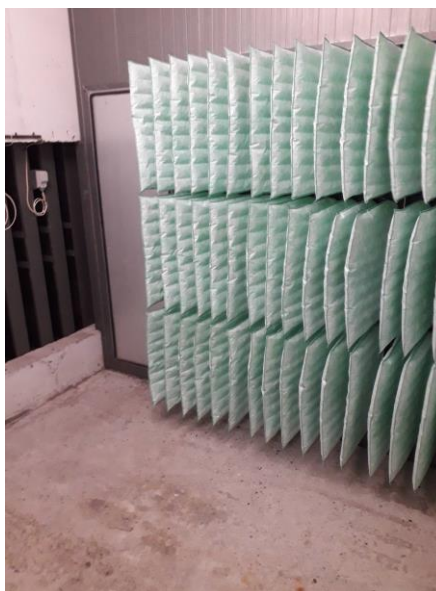
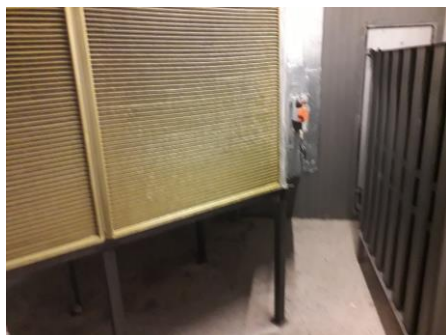
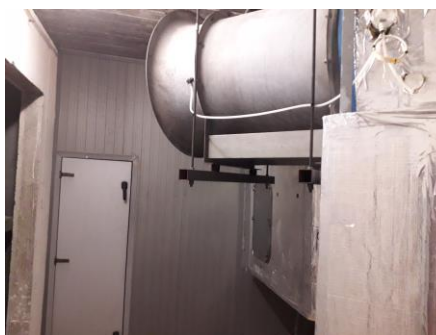
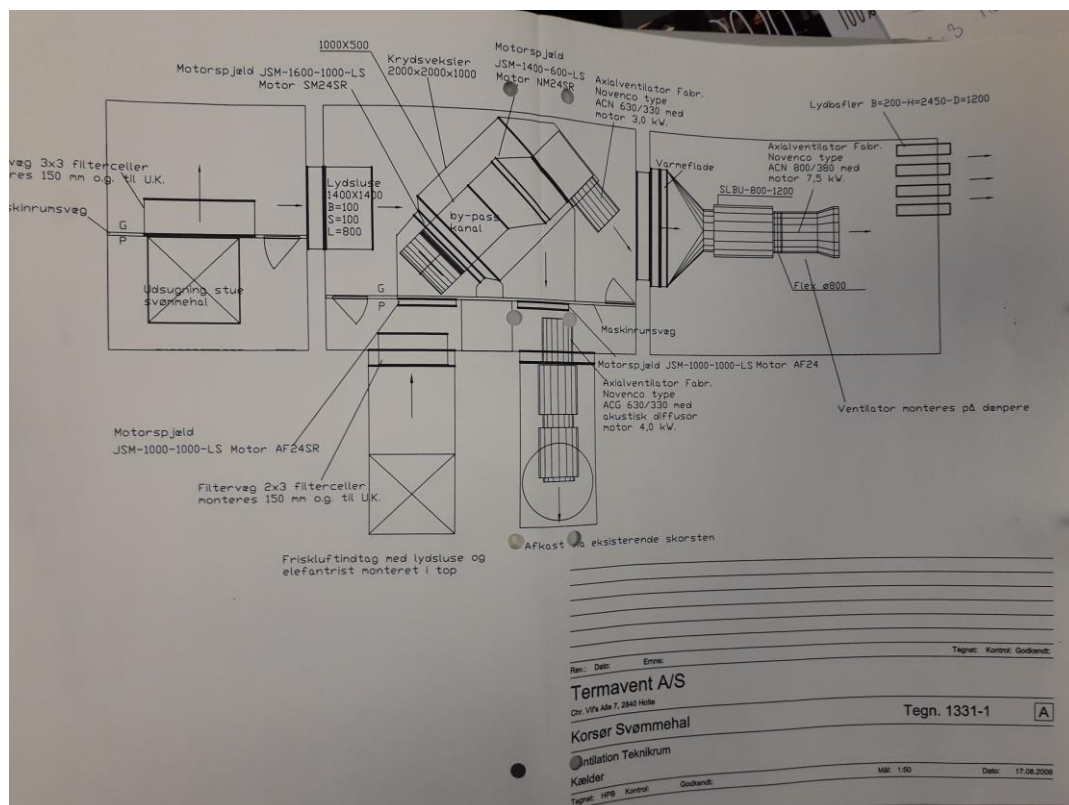
Ydelsen på anlægget er ca. 15.000 m<sup>3</sup>/h på indblæsningen og ca. 25.000 m<sup>3</sup>/h på udsugningen. Anlægget er fra 2008 og i ok stand. Ventilatorerne hastighedsreguleres via frekvensomformere hvor der reguleres op og ned i forhold til luftfugtigheden og temperaturen i svømmehallen.

>15 år.

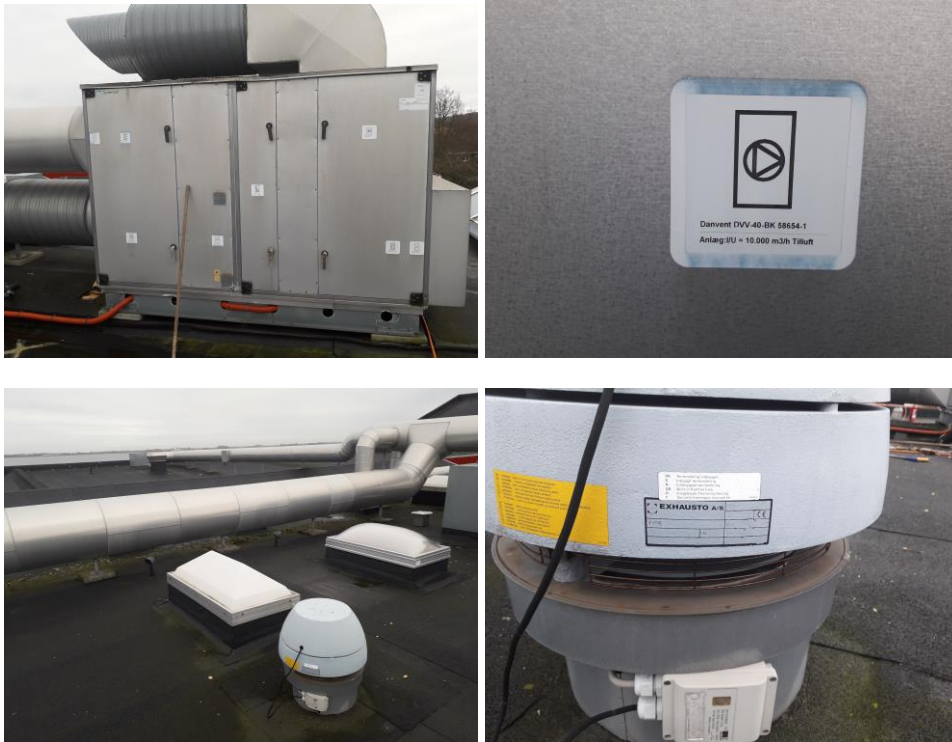
Aggregatet er placeret på taget. Anlægget består af spjæld, filtre, roterende varmeveksler, ventilatorer og varmeflade. Luften suges fra rummene via armaturer i loftet og ledes gennem filtret og gennem den roterende varmeveksler hvor varmen overføres til udeluften. Udsugningsluften føres via ventilator til det fri.

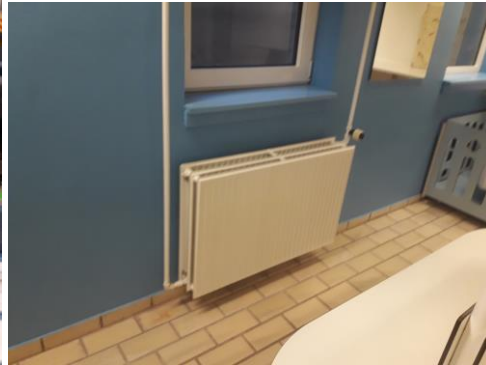
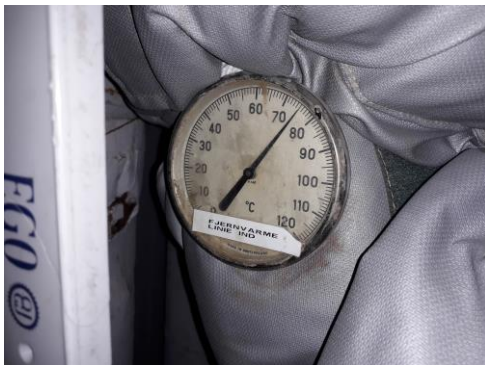
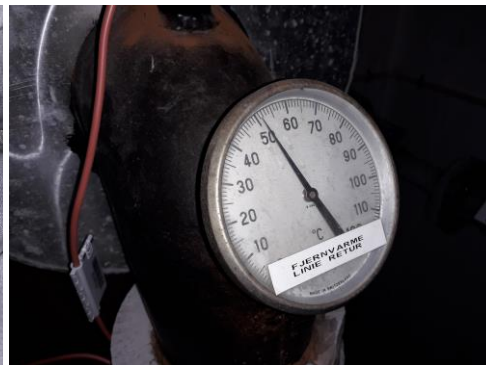
Svømmehallen forsynes med fjernvarme. Varmeanlægget består af sorte stålrør som fordeles direkte ud til de forskellige varmekilder. Der forefindes ingen blandesløjfer ud over et ældre blandearrangement til gulvvarme.

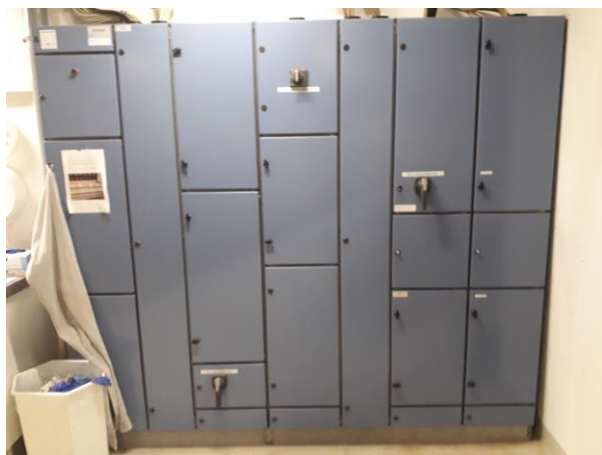
El-tavlen i teknikrummet ser fin ud.

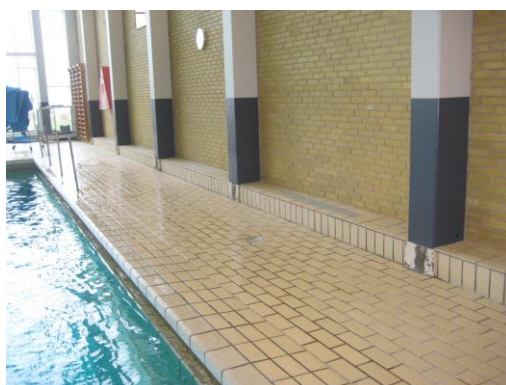
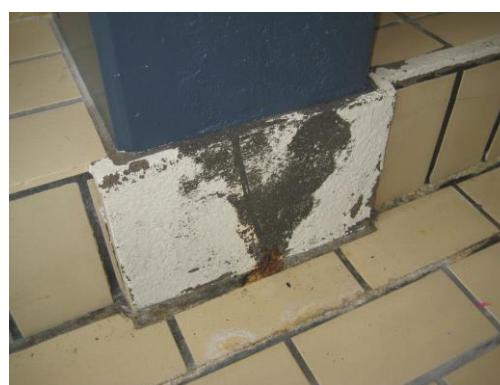
Bund af de eksisterende betonsøjler mod øst er tilsluttet et nuværende anlæg for katodisk beskyttelse.
