Slagelse Kommune

**Halskov Færgehavn****Udviklingsplaner**

Opdatering af anlægsoverslag

Projekt nr.: 10402200  
Dokument nr.: 1230427116  
Version 1  
Revision 0

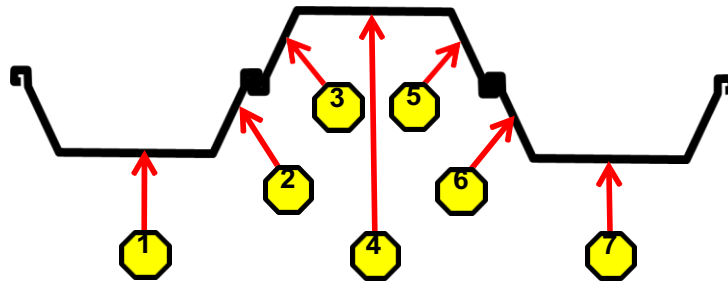
Målepunkter:

st.65

Dybde	1	2	3	4	5	6	7
0,1 m.							
0,5 m.	9,9	7,7	7,2	10,7	6,5	6,6	8,8
1,0 m.	10,7	7,7	7,1	10,6	8,4	6,7	8,6
2,0 m.	11,2	7,0	6,8	11,3	7,0	6,6	11,0
4,5 m.	10,8	7,6	5,7	11,2	6,7	7,4	11,5

st.105

Dybde	1	2	3	4	5	6	7
0,1 m.							
0,5 m.	6,6	5,0	6,5	9,7	7,8	6,8	6,9
1,0 m.	7,7	6,2	6,1	8,9	6,0	5,8	9,1
2,0 m.	9,3	5,0	5,3	9,8	6,1	7,6	10,5
4,5 m.	9,0	7,0	7,1	10,6	7,4	6,2	9,5

st.155

Dybde	1	2	3	4	5	6	7
0,1 m.							
0,5 m.	4,9	6,3	7,6	9,1	6,9	7,3	5,2
1,0 m.	6,4	7,0	5,5	8,3	6,6	7,3	5,6
2,0 m.	11,0	7,3	4,9	11,0	5,6	7,4	9,7
4,5 m.	12,0	7,4	6,9	10,8	5,9	6,2	11,2

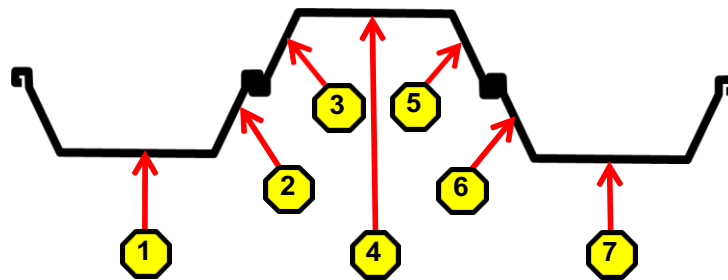
Målepunkter:

St. 120

Dybde	1	2	3	4	5	6	7
0,1 m.							
0,5 m.	4,4		7,9	9,9	7,1	5,6	4,8
1,0 m.	7,7	7,1	6,9	8,3	5,6	7,6	5,6
2,0 m.	12,1	7,9	6,0	12,5	6,8	7,6	10,6
4,5 m.	10,4	8,0	8,4	12,6	6,9	5,8	12,2
