Halskov Havn

Tilstandsvurdering af Ydermoler

DECEMBER 2015

Rådgiver Orbicon A/S
Skolegade 7
6700 Esbjerg
att.: Kristian Kjær Poder

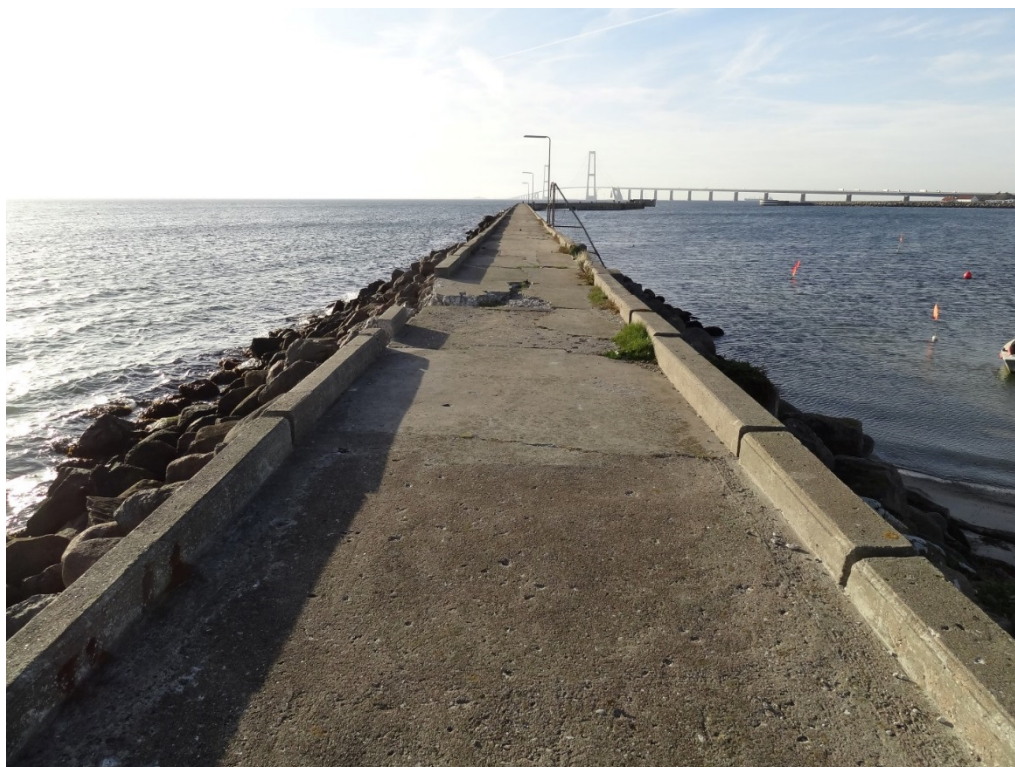
Foto 3: Sydlige mole ved st. 50.

Molernes betonoverbygning er generelt konstateret i dårlig stand, især den sydlige mole er i forfalden stand. På størstedelen af molernes strækning er betonoverbygningen stærkt eroderet på både top og sider. Betonens overflade fremstår med revner, og hammeren er mange steder manglende.

Betonoverbygningen kan renoveres ved at nedbryde det yderste lag eksisterende beton, der er løst og revnet, hvorefter der fastgøres et arringsnet med klæbeankre, der omstøbes med ny beton. Forinden nedbrydningen skal de eksisterende dæksten på ydersiden flyttes midlertidigt for at skabe adgang til betonoverbygningen.

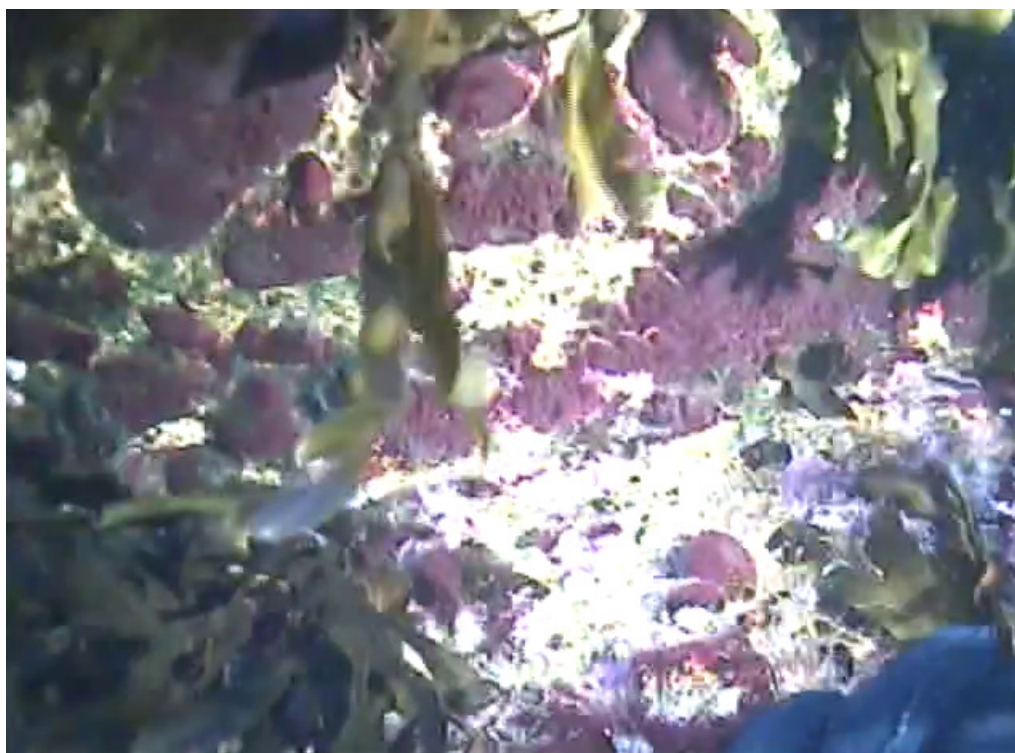
Foto 9: Intakt renselag mellem stensætningen og molens betonoverbygning.

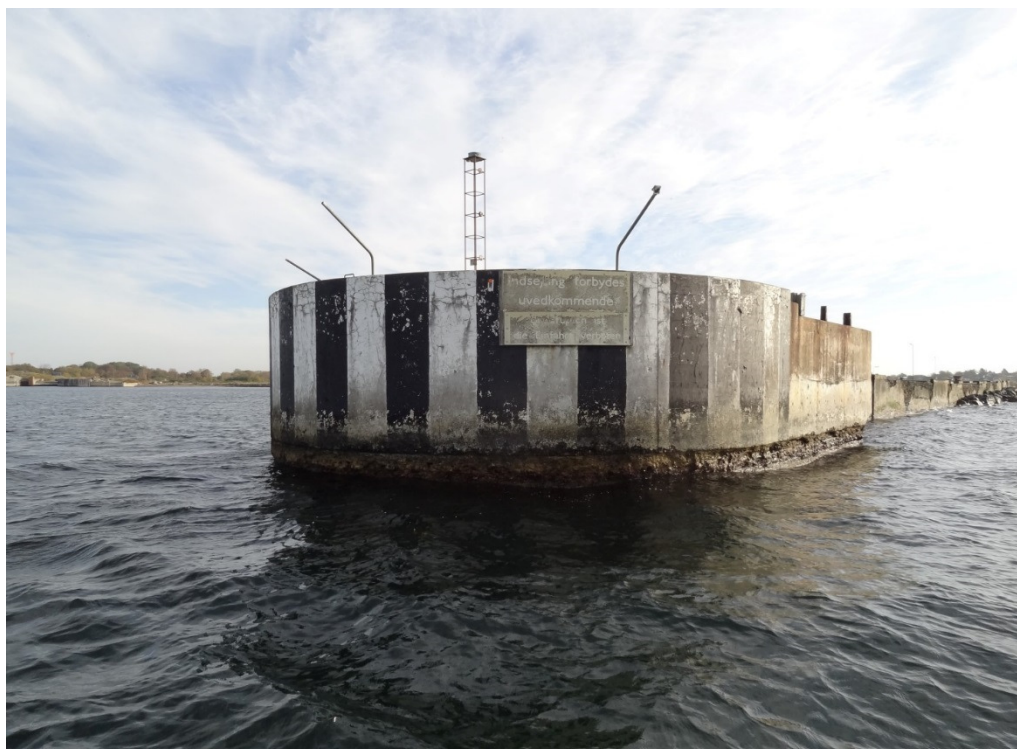
Foto 11: Det sydlige molehoved set fra Storebælt.

Ved inspektion af molehovederne er der konstateret udbredt revnedannelse i betonens overflade over vand, især på bagsiden af bølgeskærmen på toppen af molehovederne og ved pullertfundamenterne.

På molehovederne foreslås betonoverfladen renoveret efter samme princip som på molens betonoverbygning. Samtidigt anbefales det, at trappesektionerne på bagsiden af molehovederne nedbrydes og bortskaffes, da disse ikke længere yder nogen funktion.

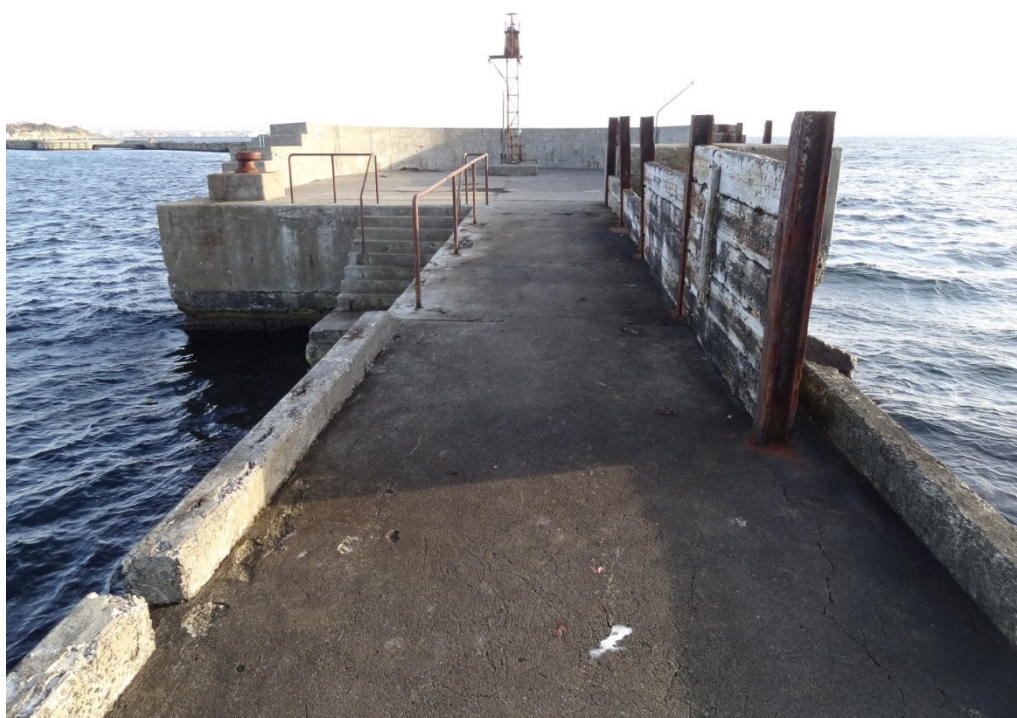
På molehovederne er det eksisterende udstyr, som blandt andet består af fyr, gelænder og læskærme, delvist nedbrudt og generelt i dårlig stand. Blandt andet er stålelementerne rustne, læskærmen mangler fyldtømmer og molefyrene er ude af drift.

Foto 12: Det nordlige molehoved set fra molen.

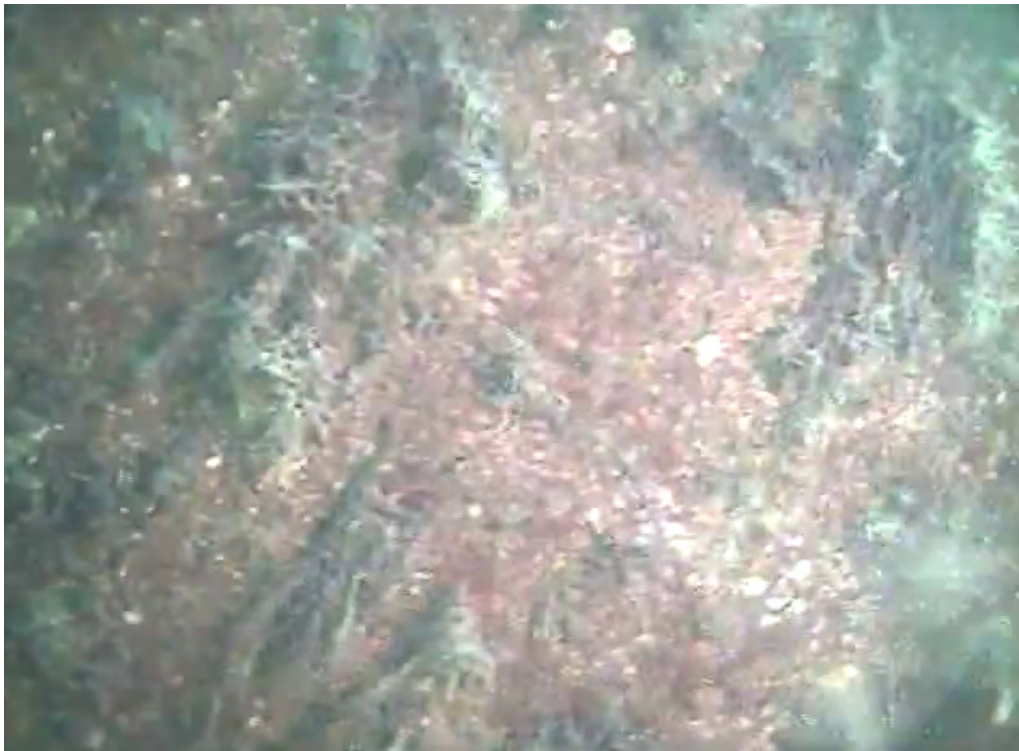
Foto 16: Sund beton under daglig vande på det sydlige molehoved.

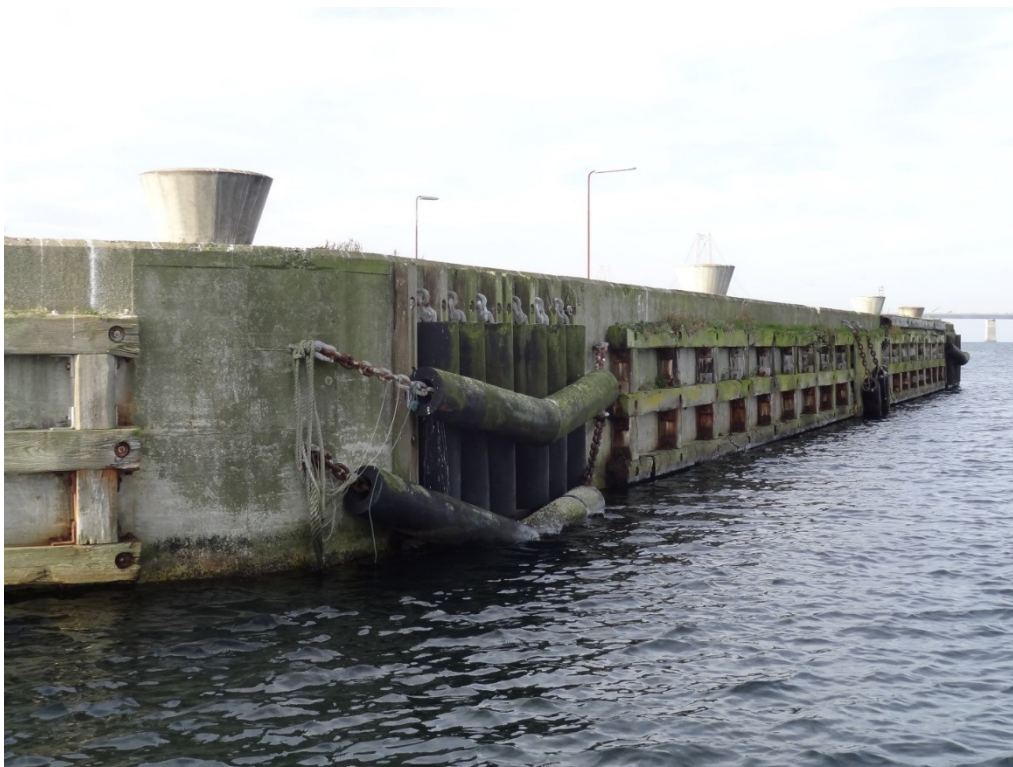
Foto 21: Front af Oliepieren mod nord med friholdertømmer i træ og gummifendere.

Ved Oliepierens front er betonoverbygningen ført ned til under daglig vande, og der er etableret et friholderværk af tømmer og gummifændere på fronten. Der er derudover udført 8 store betonpullerter langs ydersiden af Oliepieren.

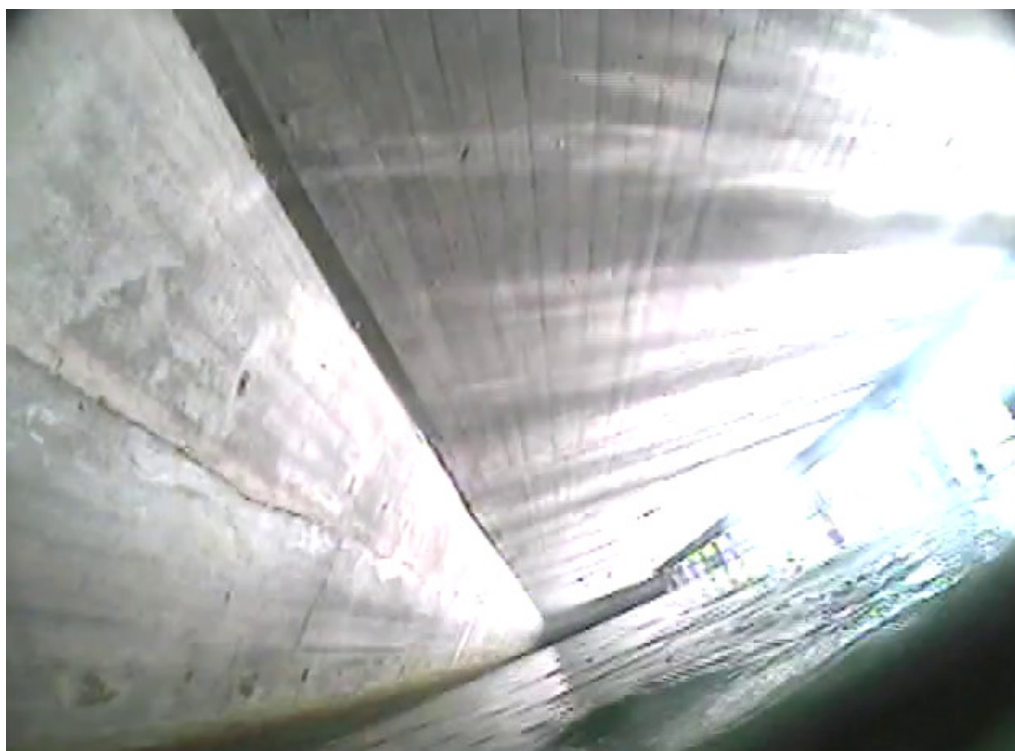
I forbindelse med undersøgelsen af Oliepierens tilstand er konstruktionens betonoverbygning konstateret i god stand. Der er ikke fundet tegn på revnedannelse eller rustudtræk fra armeringen i betonen. Samme tilstand er også konstateret for undersiden af betonoverbygningen i forbindelse med dykkerundersøgelsen.

Foto 25: Sund beton på undersiden af Oliepieren.

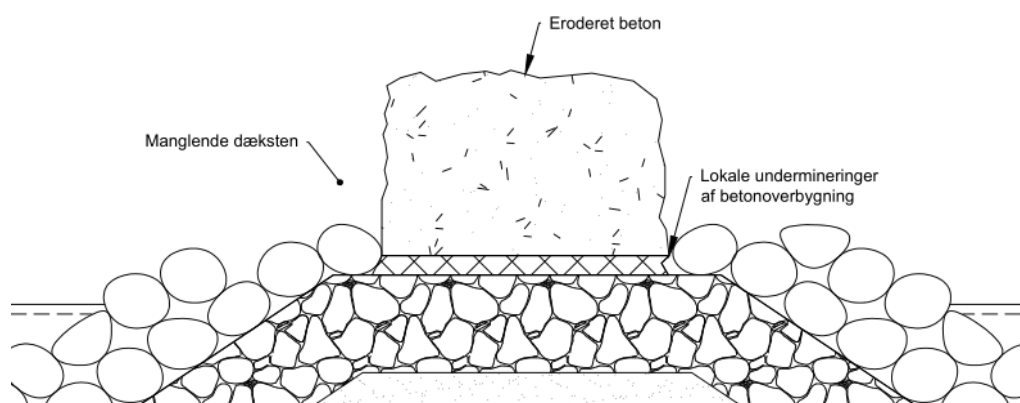
De manglende dæksten i molernes ydre stensætning gør, at betonoverbygningen ikke er beskyttet mod bølger i samme omfang som tidligere. Det må derfor forventes, at den nuværende tilstand af molen kun forværres fremadrettet.

Figur 7: Skitseret principsnit af beskadiget molen.

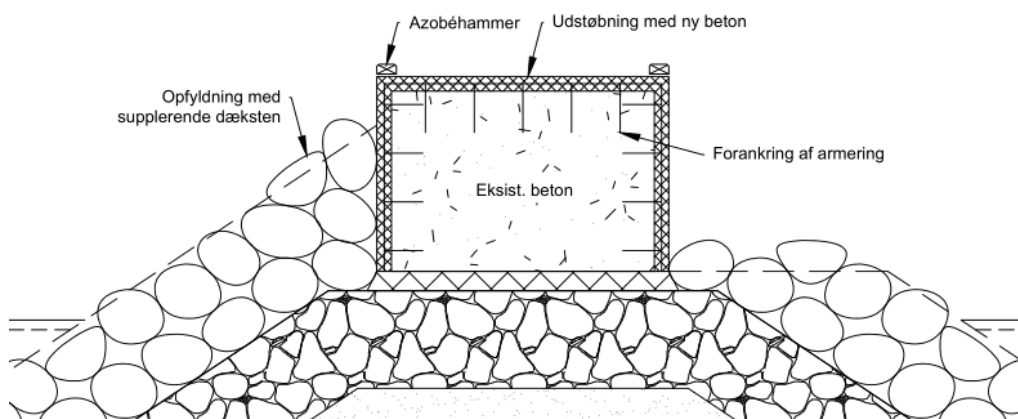
Figur 8: Skitseret principsnit af renoveret mole.

I stedet for at etablere en hammer i beton langs betonoverbygningens kant, kan hammeren f.eks. udføres i azobé, som fastgøres med lodrette klæbeankre. Der kan eksempelvis også etableres et rækværk på molen.

Efter endt renovering af betonoverbygningen skal stensætningen på ydersiden af molen genetableres og suppleres med nye dæksten på de steder, hvor der på nuværende tidspunkt fremtræder erosion af stensætningen.
