**TILSTANDSVURDERING AF
KAJ 208-214
(AMERIKAKAJ OG KRYDSTOGTKAJ)**

NOVEMBER 2023

| Kunde | Korsør Havn |
| Projektnummer | 22003818 |

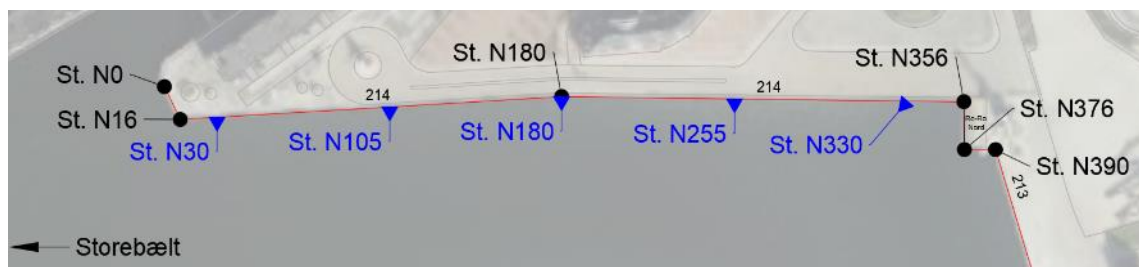
Figur 8: Oversigt af Kaj 214, med målepunkter og stationeringer.

Der er foretaget tykkelsesmålinger ved de blå stationeringer der ses af Figur 8, hvor stationering 0 er det nordvestligste punkt. Kaj 214 er fra stationering 0 til 356, hvor stationeringerne for de efterfølgende strækninger fortsætter fra st. 356. Tykkelsesmålingerne ses af Tabel 5, samt en vurdering af hvilket spunsprofil som er at finde på strækningen. Vurderingen af spunsprofil, er foretaget på baggrund af arbejdsstegninger, fra da strækningen blev renoveret.

Det er særligt lige over vandspejlet, at spunsvæggen er korroderet, hvilket også er at forvente da det er i "splash-zonen", hvor korrosionen har ideelle betingelser. Den gennemsnitlige tykkelse af krop og flange hhv. over og under vand er angivet i Tabel 6, sammen med korrosionen som procentdel, som er angivet ift. den oprindelige tykkelse af profilen.

Ved inspektion af spunsvæggen er denne konstateret kraftigt korroderet over vand, men ikke særlig korroderet under vand. Det ses af Tabel 6, at den gennemsnitlige tykkelse af krop og flange er betydelig lavere over vand, samt at korrosionen procentmæssig er længere fremskreden. Dog er det også værd at tage den reducerede belastningen over vand i regning, eftersom det største moment optræder under vand. For at kunne vurdere hvorvidt det er kritisk, sammenholdes de resterende godstykkelser med belastningen af den eksisterende kaj.

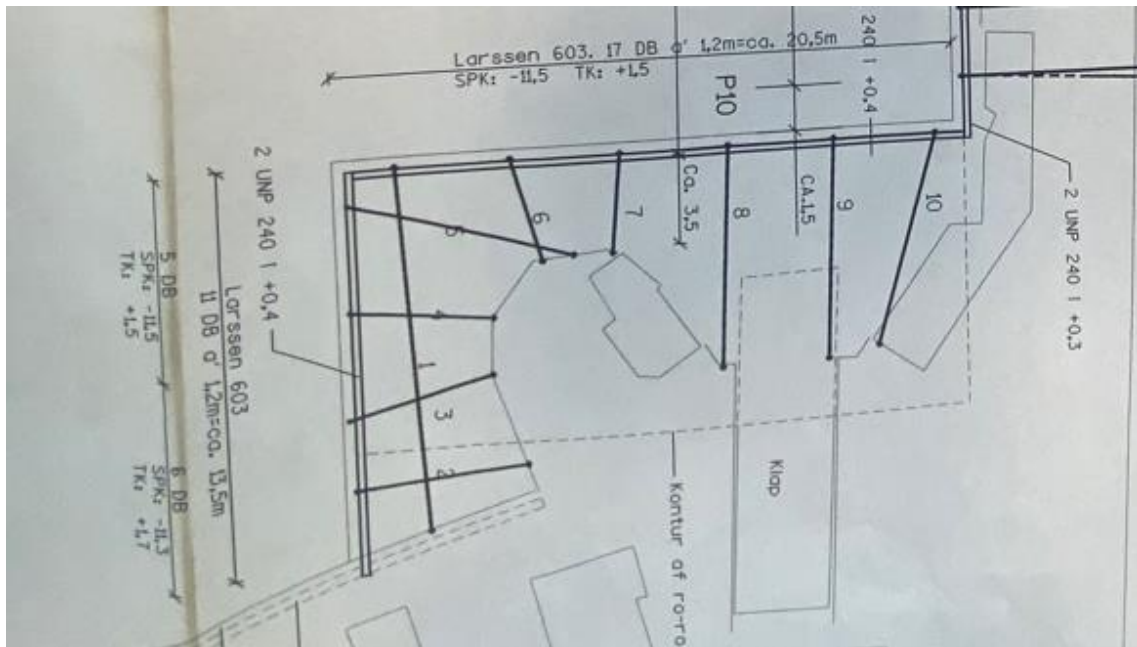
Figur 12: Udklip fra tegning, der viser spunsvæg samt forankring ved ro-ro leje.

Spunsvæggen er forankret til den bagvedliggende spunsvæg, hvor forankringen dertil er bevareret. Det ses af figuren at spunsvæggen etableres med topkote i +1,50 m og en spidskote på -11,5 m, dog med undtagelse af en strækning på 6 DJ, hvor den hæves til +1,70 m og en spidskote på -11,7 m. Det er formodentlig af hensyn til rampen som er etableret ovenpå spunsvæggen.

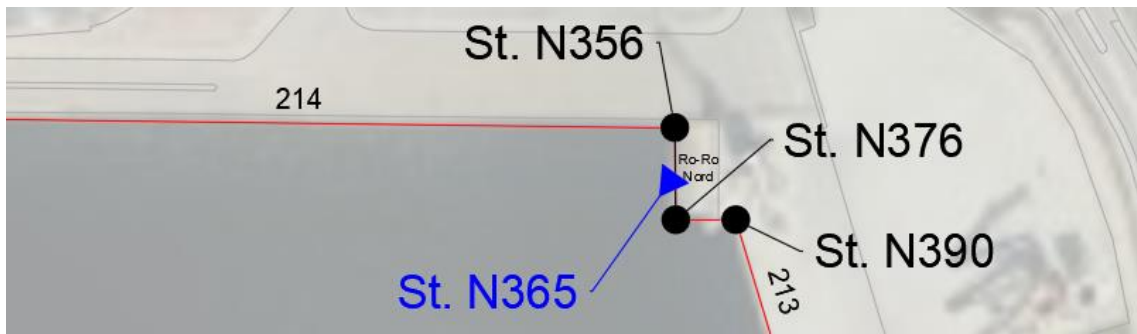
Figur 14: Oversigt over nordlig ro-ro leje, med målepunkter og stationeringer.

Det nordlige ro-ro leje er beliggende fra station 356 til 390. Der er foretaget en enkel tykkelsesmåling ved stationering 365, som kan ses af Figur 14. Der er kun foretaget målinger under vand, idet spunsvæggen ved den angivne stationering slutter omkring vandspejlet. Tykkelsesmålingerne ses af Tabel 11, med en vurdering af hvilket profil som er at finde på strækningen. Vurderingen af spunsprofilen, er foretaget på baggrund af arbejdstegninger fra da strækningen blev renoveret.

Under inspektionen af indfatningsvæggen er spunsvæggen fundet til at være i god stand. Som det ses af tykkelsesmålingerne i Tabel 11, er der ikke megen korrosion af spunsvæggen. Målingspunktet med størst procentmæssig korrosion er pkt. 2 ved -4,0 m, hvor der er målt en flangetykkelse på 8,8 mm, svarende til ca. 91% af den oprindelige tykkelse. Ved inspektionen over vand blev der dog observeret en del rust på spunsvæggen, hvilket ses af Figur 15. Det kan derfor forventes at spunsvæggen over vand er korroderet omtrent lige så meget som på Kaj 214, da den er etableret på samme tidspunkt.

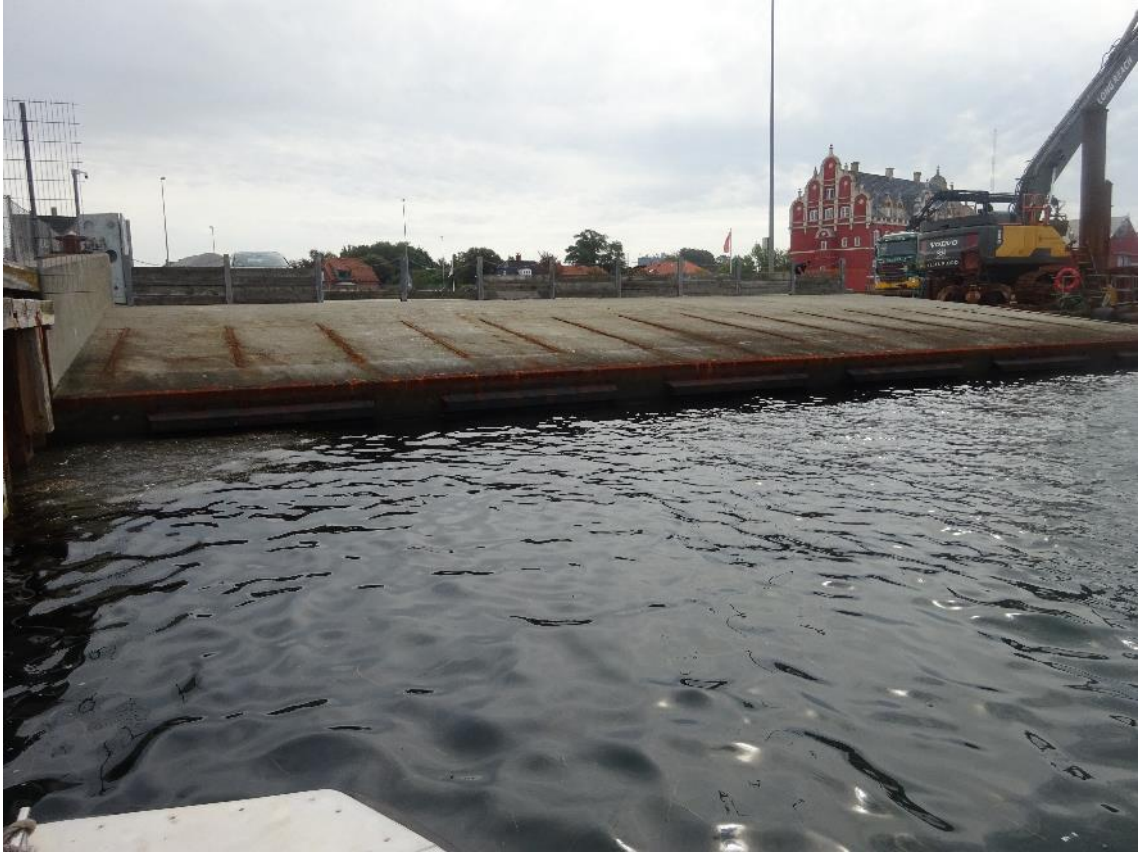
Figur 16: Ro-ro leje set fra vandsiden.

Ro-ro lejet fremstår umiddelbart i fin stand. Der er i oversiden af betonoverbygningen etableret slidskinner pr. ca. 1,5 meter, som er tydeligt korroderet. Det samme er den stålkantplade som sidder på ydersiden af ro-ro lejet. Der er også observeret korrosion på spunsprofilen over vand, men ikke umiddelbart noget usædvanligt. Der er på siden af betonoverbygningen fastgjort v-type gummifendere. Et dronefoto af ro-ro lejet ses af Figur 13.

Der er tydelig korrosion i stålpladen på ydersiden af ro-ro leje, samt skinnerne som er en del af betonoverbygningen. Det har minimal betydning for funktionaliteten, da det fungerer som en slidskinne for både der skal søsættes, og derved ikke har nogen bæreevnmæssig betydning.

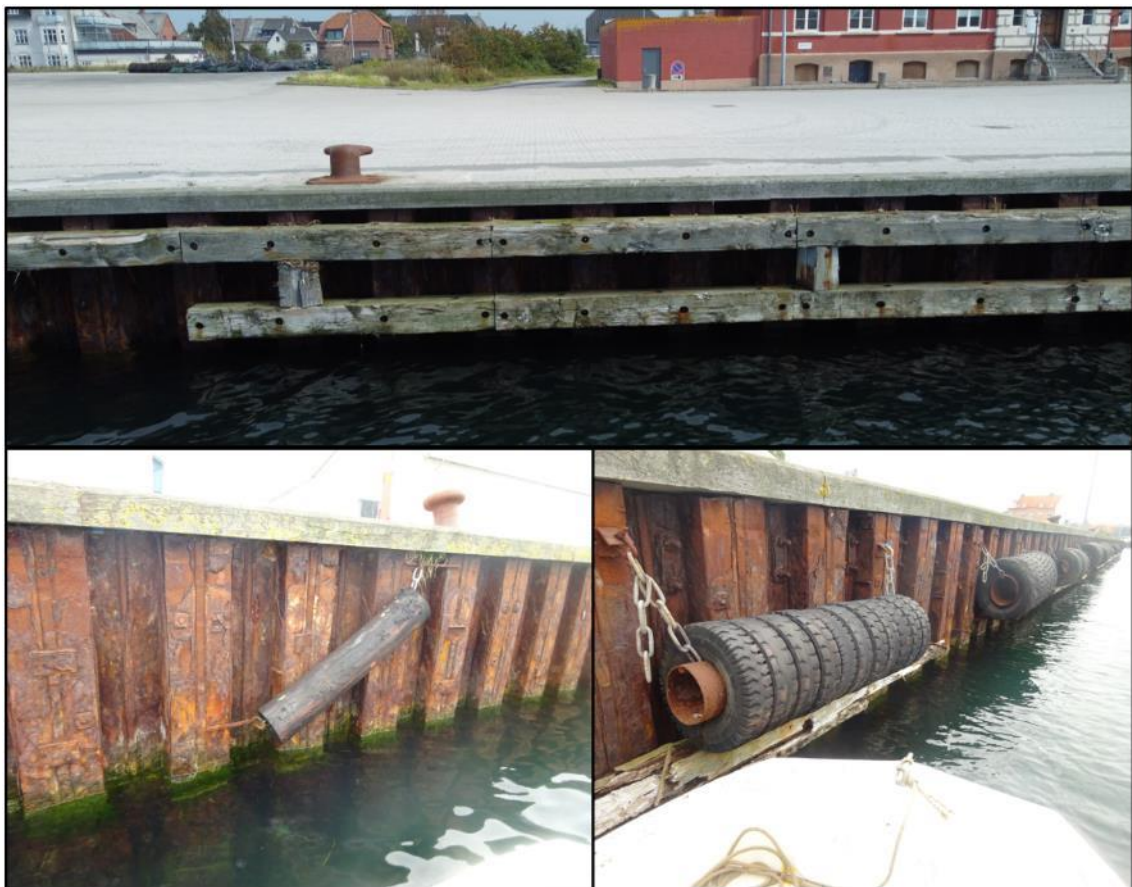
Figur 17: 1. Afviserværk, øverst. 2. Afviserværk, nederst tv. 3. Afviserværk, nederst th.

1. **St. 390-490:** Afviserværk er udført i form af to løsholt, 250 x 250 mm, med indbyrdes afstand på ca. 1,5 meter. Der er placeret lodposter sporadisk hen af strækningen. (Det har ikke været muligt at observere et mønster i placeringen af lodposter). Løsholt og lodposter er generelt i fornuftig stand, men flere steder mangler løsholt.
2. **St. 490-760:** Afviserværk er udført i form af skråtstillede rør-fendere pr. ca. 6,3 meter. Fenderne er ca. 1,5 meter lange og har en ydre diameter på ca. 31 cm. Fenderne er i fin stand, dog er der tydelige brugsspor på flere af fenderne.
3. **St. 760-830:** Afviserværk består af bildæk monteret på stålrør, som er fastgjort til spunsvæggen vha. kæder.

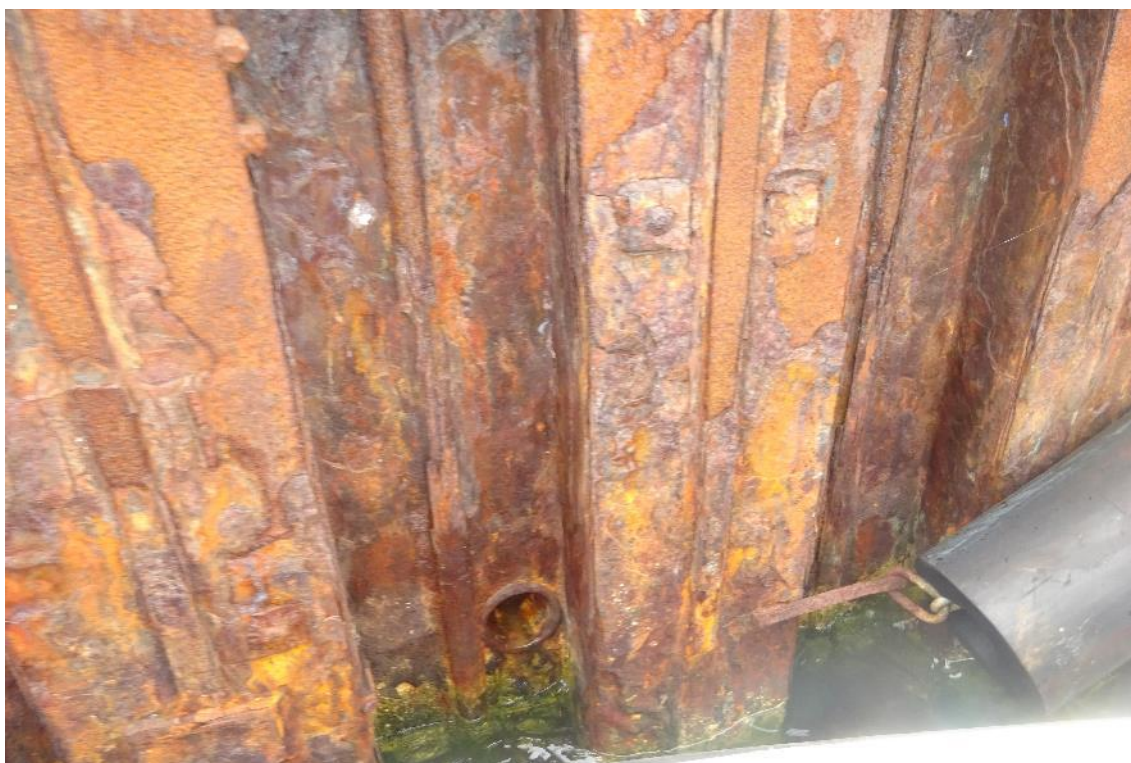
Figur 28: Udløbsrør gennem spuns, omkring st. 640.

| Anlæg | Rapport-afsnit | Karakter | Forslag til reparation | Anslået omkostninger (kr. ekskl. moms) | Foreslået udførelsesår |
|---|---|---|---|--|---|
| Kaj 208-213 Amerikakaj | 5 | 1-3 | Renovering af huller og revner Tætninger langs periferien af udløbsrur | Se licitationsresultat fra udbud | 2023 |
