# RAPPORT VEDRØRENDE MILJØUNDERSØGELSE AF GODSBANEBYGNING

Søndre Stationsvej 30, 4200 Slagelse

**Dato:** 03-09-2015

## Rapport vedr. miljøundersøgelse af bygningen på Søndre Stationsvej 30, 4200 Slagelse.

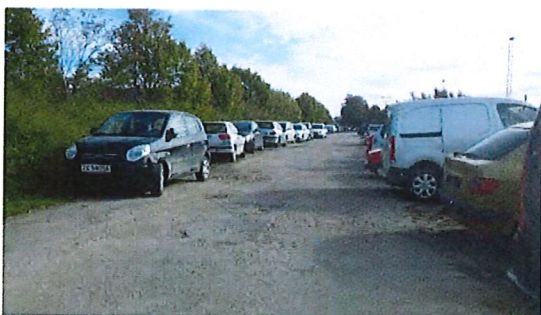
#5 P-plads set mod øst. Oplagsplads i drift i 2001

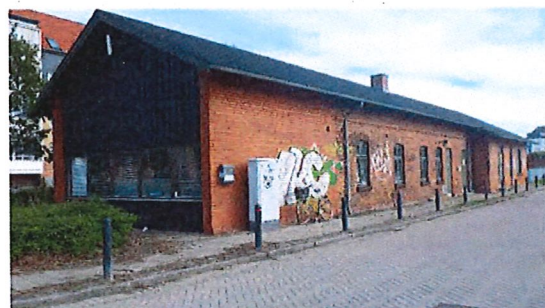
#17 Bygning opført før 1954, Ndr.  
Stationsvej 3C
