Tilsynsnotat

Vandløb: Seerdrup Å

Tidspunkt: Den 22.07.2019 kl. 10.00-17.00

Lokalisation: Seerdrup Å fra Seerdrupvej til Fårdrupvej. Seerdrup Å st. 440- 4060

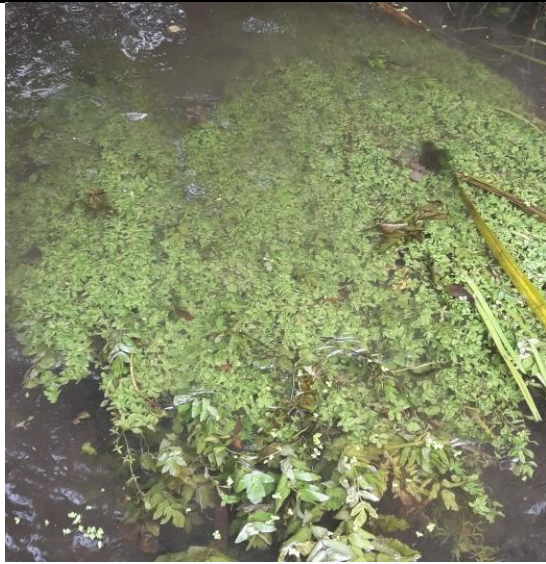
Foto 4

- **Bundsubstrat og bundforhold:** Overvejende fast stenbund med mindre strækninger med sandaflejringer og blødbund. Meget varierende vanddybde og større sten udlagt i varierende størrelse (Foto 1-4).
Bundforholdene veksler mellem høl og stryg og de udlagte gydebanker skaber et terrasseformet vandspejl da gydebankerne er dimensionsgivende for vandspejlet opstrøms. Der ses stor vanddybde på strækningerne mellem de udlagte gydebanker.
- **Vandløbsplanter:** Flere steder vandstjerne, børsteblandet vandaks, smalbladet mærke, mange trådformede grønalger samt sandsynligvis enkelte vandranunkel. (Se foto 4 & 6).

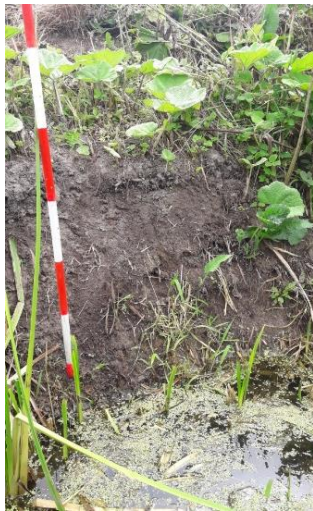
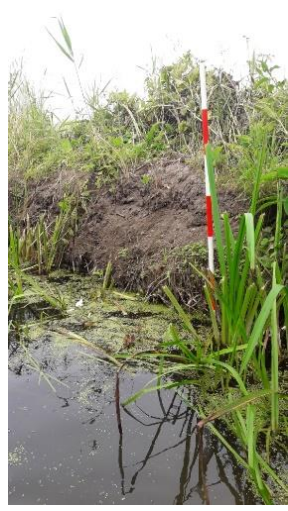
Foto 16

Mejekurvens topskæringen har lavet skader/ "sår" på brinken på en række strækninger. Der er fundet ca. 10 steder med i alt anslået 250 meter med skader på brinken. Det kan ikke afvises, at der er fjernet overhængende brinker men det vurderes at være i meget lille grad.
