Ørslevvej 255

Ansøgning om tilskud til istandsættelse

TILSTANDSRAPPORT

Ørslevvej 255 - 4243 Rude

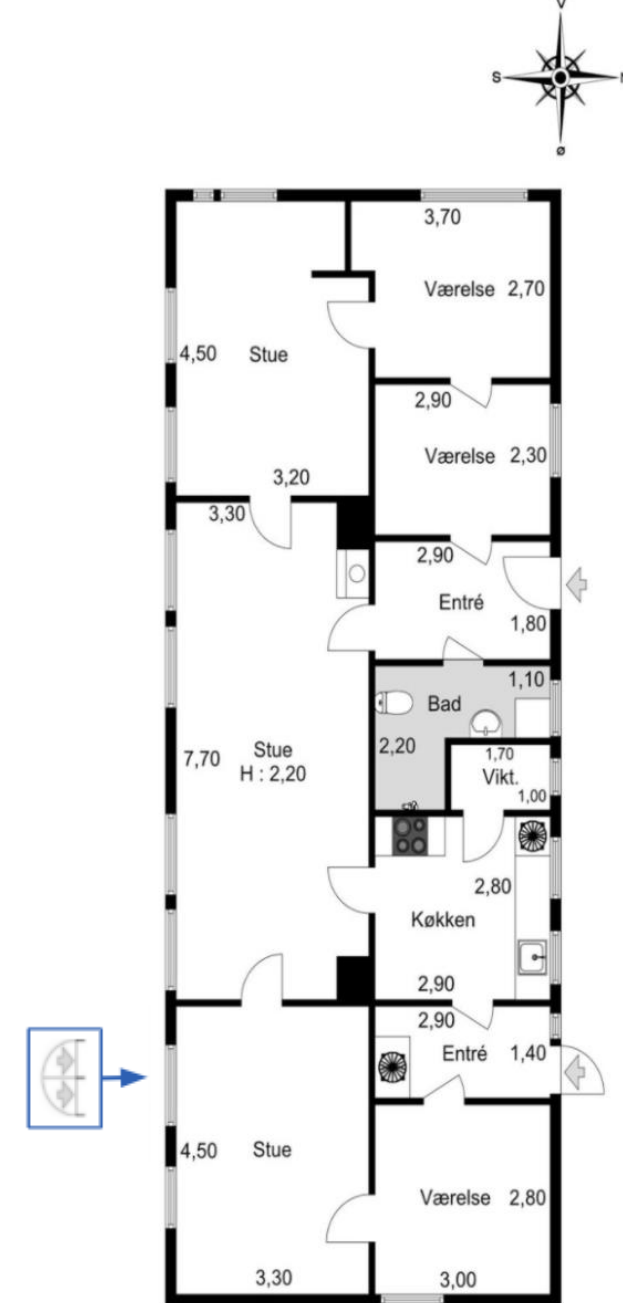
Generel beskrivelse: større dele af bindingsværket kræver udskiftning pga. råd, og der ud over mangler der bundrem rundt om huset/eller rådnet. Huset er malet med forkert maling til Bindingsværk som ikke tillader at træet kan ånde, og derfor skal afrenses og genmales så træet kan holde.

1. Gavl mod øst:
Nye bundremme (5) og udluse (4)
2. Forside mod vejen: udskiftning af flere dele af bindingsværk as per tegning til højre

Gavl mod vest: udskiftning af hele gavlen
3. Bagside af huset: udskiftning af 5 bundremme og skarring af alle stolper

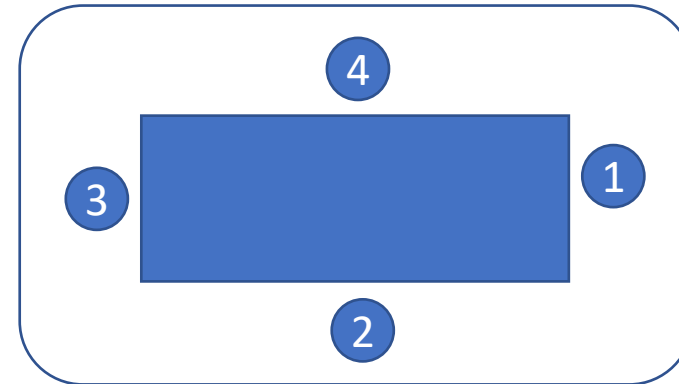
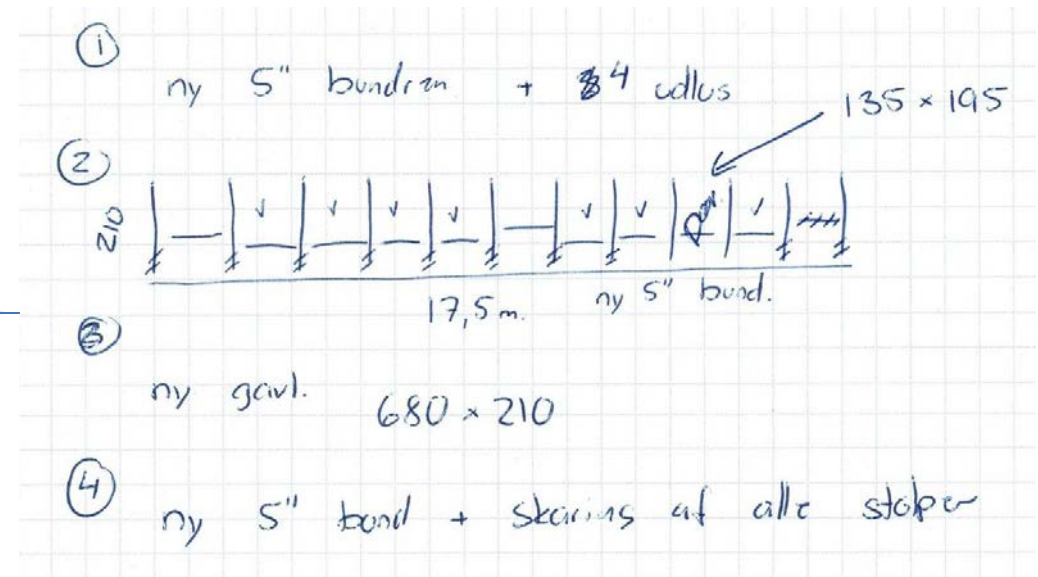
Bindingsværk er med trænedbrydning i vandrette stolper og i lodrette stolper.	Der er risiko for yderligere skadesudvikling.	Der må påregnes fremkomst af områder med trænedbrydning ved blotlægning af træværk under puds.
3

Murede tværlinjer er revnede på facade mod syd.	Skaden er af mindre omfang.	-
BEBOELSE - FUNDAMENT/SOKKEL				
Nr.	Vurdering	Skade	Risiko	Bemærkning
5

Sokkel er med afskalninger og revnet og revnerne går videre op i facaden særligt mod syd.	Der er risiko for yderligere skadesudvikling.	-

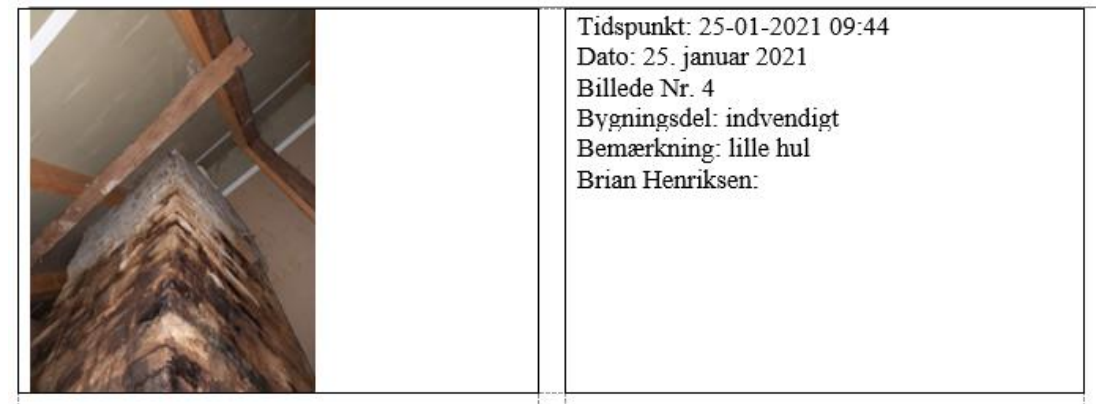
Vand indtrængning kan ses på ved murværk løber:

Tidspunkt: 25-01-2021 09:44
Dato: 25. januar 2021
Billede Nr. 4
Bygningsdel: indvendigt
Bemærkning: lille hul
Brian Henriksen:

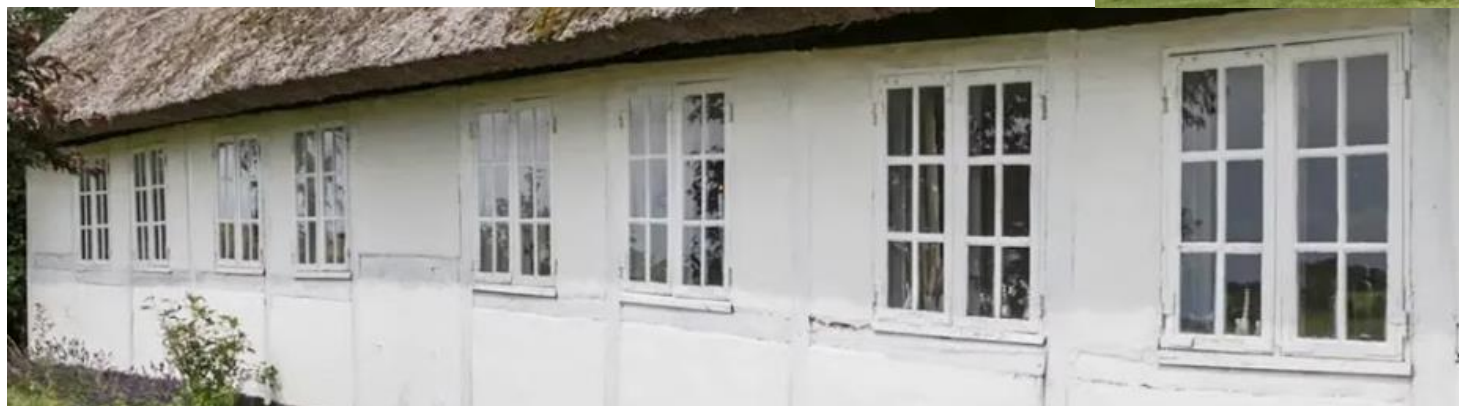
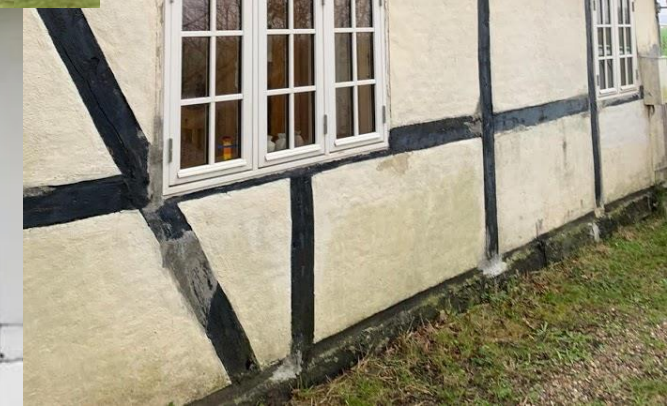
Nr.	Vurdering	Skade	Risiko	Bemærkning
4		Der er trænedbrydning i ældre vinduer.	Der er risiko for opfugtning og trænedbrydning.	-

Alt fremhævet med blå ønskes skiftet:

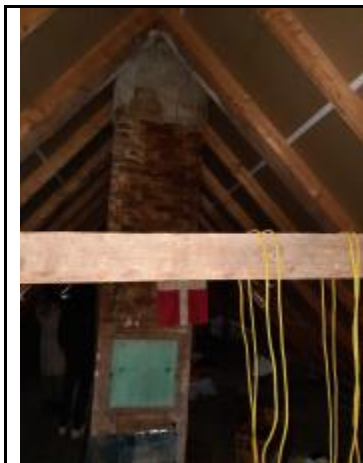
Tidspunkt: 25-01-2021 09:39
Dato: 25. januar 2021
Billede Nr. 1
Bygningsdel: indvendigt
Bemærkning: loft
Brian Henriksen:

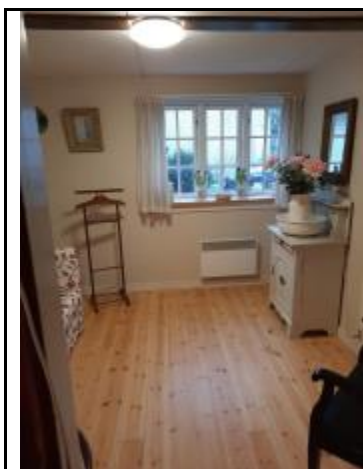
Tidspunkt: 25-01-2021 09:52
Dato: 25. januar 2021
Billede Nr. 5
Bygningsdel: indvendigt
Bemærkning: værelse
Brian Henriksen:

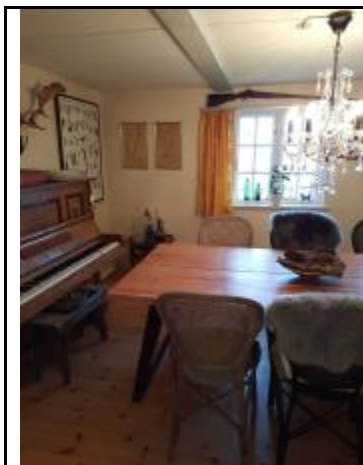
Tidspunkt: 25-01-2021 09:54
Dato: 25. januar 2021
Billede Nr. 6
Bygningsdel: indvendigt
Bemærkning: stue
Brian Henriksen:

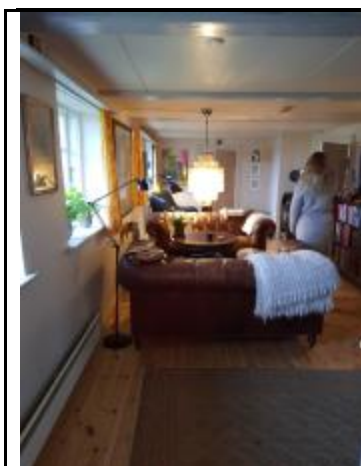
Tidspunkt: 25-01-2021 09:55
Dato: 25. januar 2021
Billede Nr. 7
Bygningsdel: indvendigt
Bemærkning: stue
Brian Henriksen:

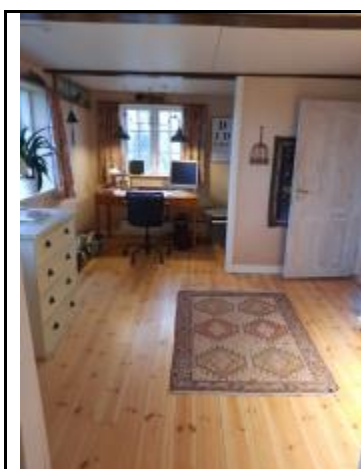
Tidspunkt: 25-01-2021 09:56
Dato: 25. januar 2021
Billede Nr. 8
Bygningsdel: indvendigt
Bemærkning: værelse
Brian Henriksen:

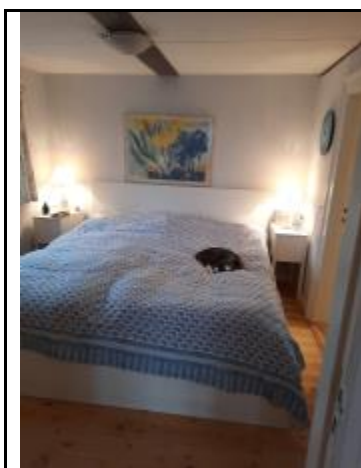
Tidspunkt: 25-01-2021 09:58
Dato: 25. januar 2021
Billede Nr. 9
Bygningsdel: indvendigt
Bemærkning: soveværelse
Brian Henriksen:

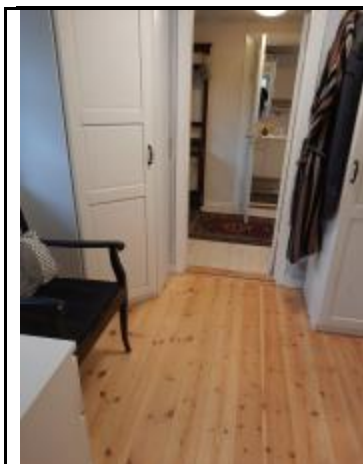
Tidspunkt: 25-01-2021 09:59
Dato: 25. januar 2021
Billede Nr. 10
Bygningsdel: indvendigt
Bemærkning: værelse
Brian Henriksen:

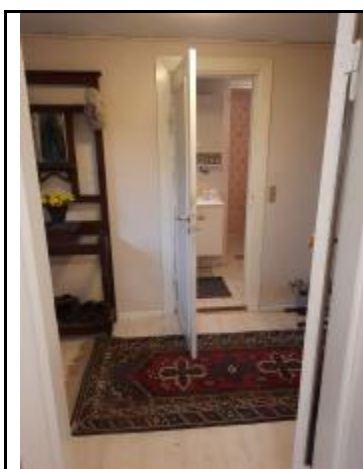
Tidspunkt: 25-01-2021 09:59
Dato: 25. januar 2021
Billede Nr. 11
Bygningsdel: indvendigt
Bemærkning: gang
Brian Henriksen:

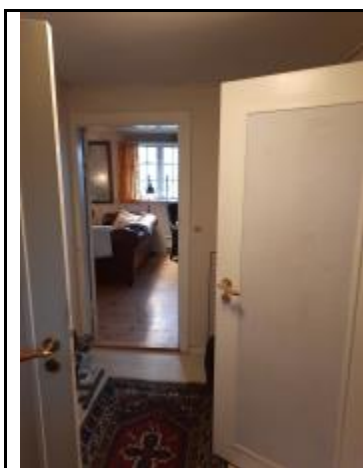
Tidspunkt: 25-01-2021 10:00
Dato: 25. januar 2021
Billede Nr. 12
Bygningsdel: indvendigt
Bemærkning: gang
Brian Henriksen:

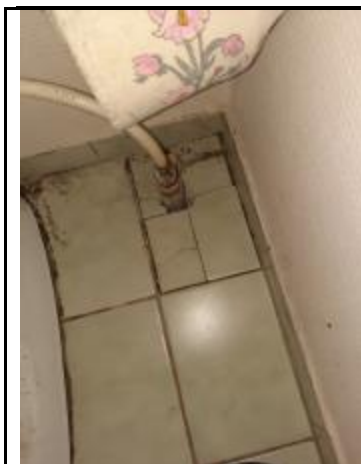
Tidspunkt: 25-01-2021 10:01
Dato: 25. januar 2021
Billede Nr. 13
Bygningsdel: indvendigt
Bemærkning: wc ødelagte fliser
Brian Henriksen:

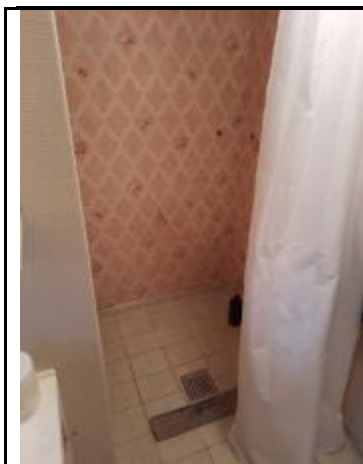
Tidspunkt: 25-01-2021 10:03
Dato: 25. januar 2021
Billede Nr. 16
Bygningsdel: indvendigt
Bemærkning: wc
Brian Henriksen:

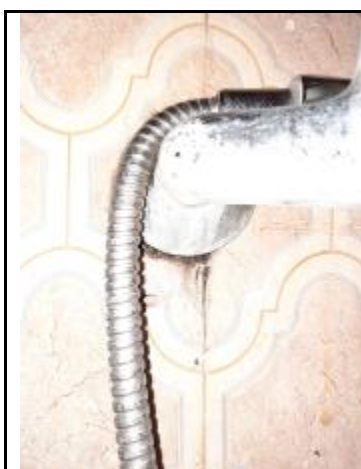
Tidspunkt: 25-01-2021 10:06
Dato: 25. januar 2021
Billede Nr. 20
Bygningsdel: indvendigt
Bemærkning: wc
Brian Henriksen:

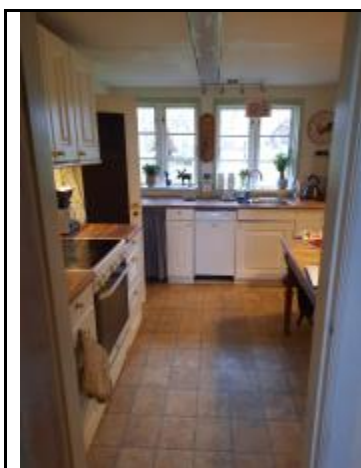
Tidspunkt: 25-01-2021 10:09
Dato: 25. januar 2021
Billede Nr. 21
Bygningsdel: indvendigt
Bemærkning: køkken
Brian Henriksen:

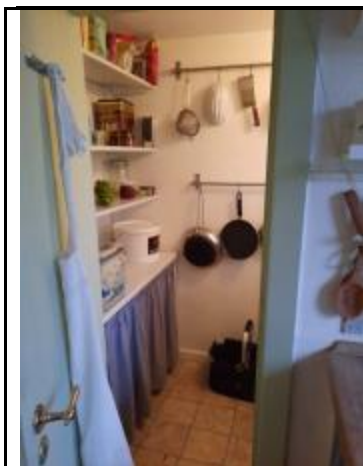
Tidspunkt: 25-01-2021 10:10
Dato: 25. januar 2021
Billede Nr. 22
Bygningsdel: indvendigt
Bemærkning: køkken
Brian Henriksen:

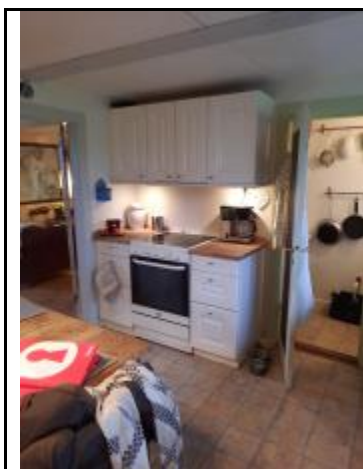
Tidspunkt: 25-01-2021 10:11
Dato: 25. januar 2021
Billede Nr. 23
Bygningsdel: indvendigt
Bemærkning: køkken
Brian Henriksen:

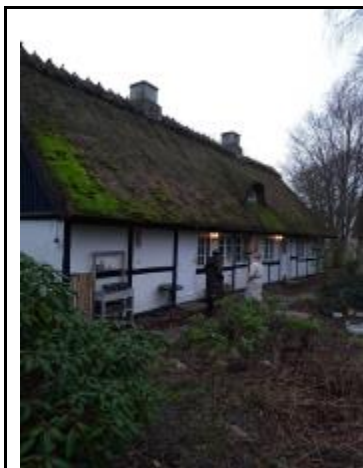
Tidspunkt: 25-01-2021 10:15
Dato: 25. januar 2021
Billede Nr. 24
Bygningsdel: udvendigt
Bemærkning:
Brian Henriksen:

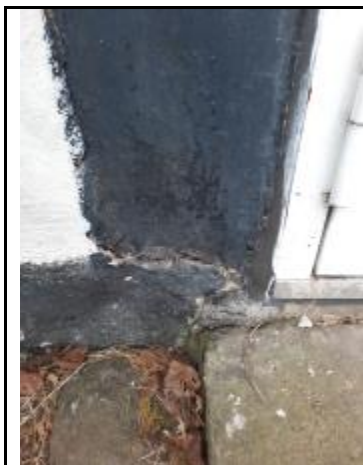
Tidspunkt: 25-01-2021 10:18
Dato: 25. januar 2021
Billede Nr. 27
Bygningsdel: udvendigt
Bemærkning: råd i stolpe
Brian Henriksen:

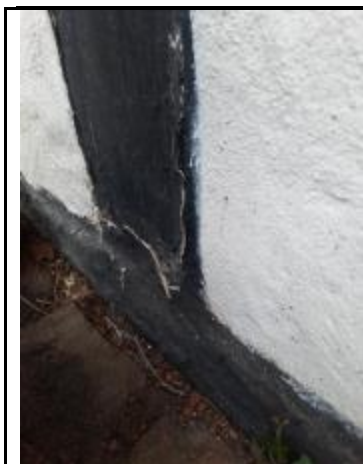
Tidspunkt: 25-01-2021 10:18
Dato: 25. januar 2021
Billede Nr. 28
Bygningsdel: udvendigt
Bemærkning: råd i stolpe
Brian Henriksen:

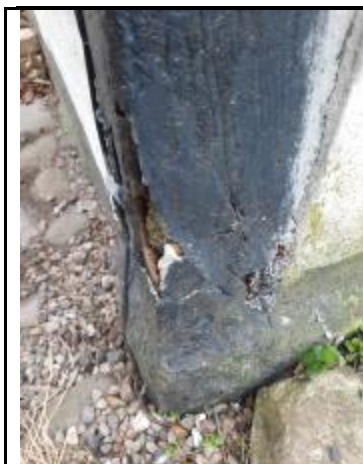
Tidspunkt: 25-01-2021 10:20
Dato: 25. januar 2021
Billede Nr. 34
Bygningsdel: udvendigt
Bemærkning: råd i stolpe
Brian Henriksen:

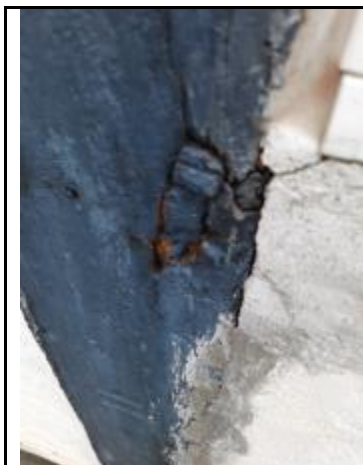
Tidspunkt: 25-01-2021 10:23
Dato: 25. januar 2021
Billede Nr. 39
Bygningsdel: udvendigt
Bemærkning: råd i stolpe
Brian Henriksen:

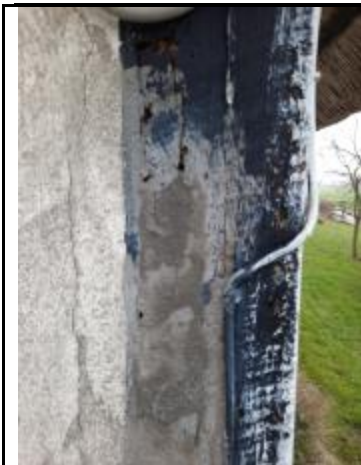
Tidspunkt: 25-01-2021 10:23
Dato: 25. januar 2021
Billede Nr. 40
Bygningsdel: udvendigt
Bemærkning: råd i stolpe
Brian Henriksen:

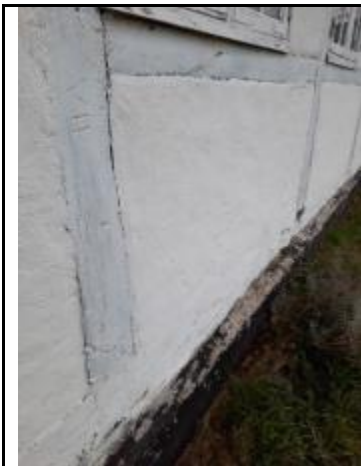
Tidspunkt: 25-01-2021 10:24
Dato: 25. januar 2021
Billede Nr. 42
Bygningsdel: udvendigt
Bemærkning: råd i stolpe
Brian Henriksen:

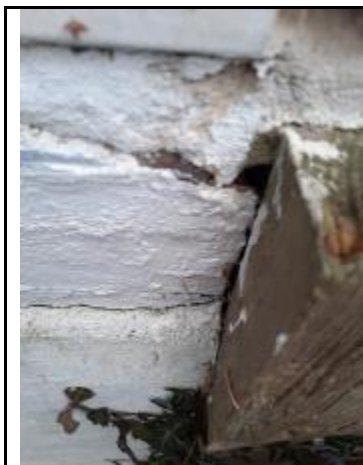
Tidspunkt: 25-01-2021 10:29
Dato: 25. januar 2021
Billede Nr. 48
Bygningsdel: udvendigt
Bemærkning: råd i stolper
Brian Henriksen:

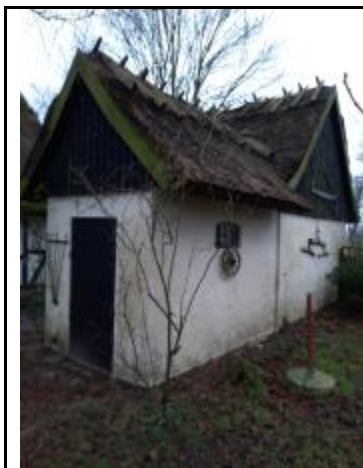
Tidspunkt: 25-01-2021 10:31
Dato: 25. januar 2021
Billede Nr. 50
Bygningsdel: udvendigt
Bemærkning: råd i hjørne alle 3
Brian Henriksen:

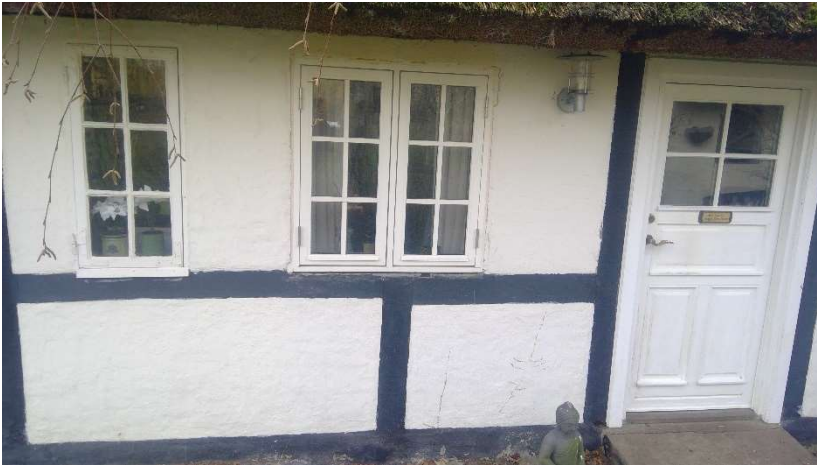
Facade mod have

Facaden mod haven er i væsentlig bedre stand end den mod vejen. Dog skønnes det, at bundremmen er udtaget, og der er begyndende råd i stolpeenderne. Der kan udføres midlertidige reparationer af stolpeenderne ved at renskære dem og understøbe med beton. Stolpeenderne bør dog repareres, og der bør ilægges ny bundrem indenfor 10-15 år. De resterende tavler bør afrensnes og filses.
