Ejendom: Gerdrup Herregård, Gerdrupvej 135A, 4230 Skælskør

Vedr.: Vurdering af længer ifm. ansøgning om nedrivning

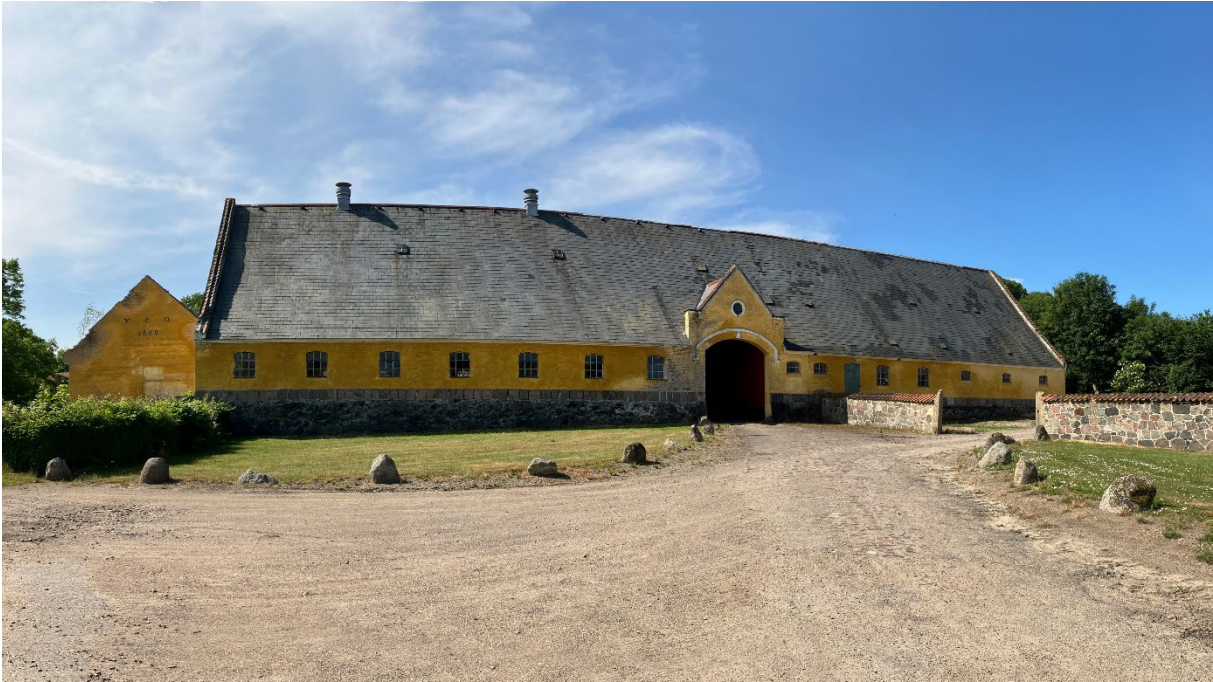
Bygning 3, Nordfacade

Bygning 3 er den nordlige længe i det trefløjede anlæg, som udgør herregårdens driftsbygninger. Mod nord danner bygningen facade mod Gerdrupvej og mod syd afgrænser den pladsen foran driftsbygningerne. Den gule nordfacade brydes af den centralt placerede portåbning, hvorover en frontispice markerer adgangen til herregården. Øvrige åbningerne i facaden bærer præg af bygningens funktion med taktfast placerede staldvinduer og en enkelt revledør. Den gulkalkede murstensfacade afsluttes mod taget med en hvid gesims og møder nedadtil en høj syldstenssokkel via et ca. 60 cm højt skifte af tilhugne granitkvader.

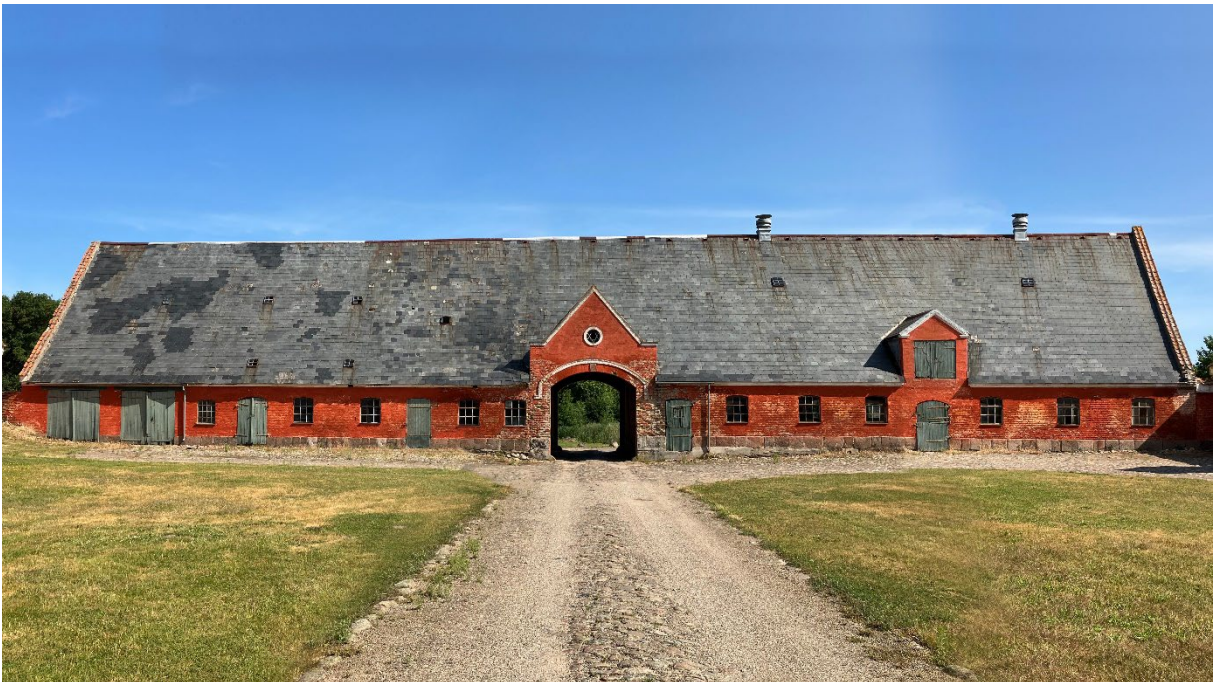
Bygning 3, Sydfacade

Kvaderne fortsætter rundt langs gavle og den sydvendte facade, hvor terrænet ligger højere og går til kvadernes underkant. Murværket mod syd fremstår rødkalket med den hvide gesims som overgang til skifertaget. Placeringen af de grønmalede porte, døre og staldvinduer antyder, at bygningen har haft portrum i den vestlige ende og fungeret som staldbygning i den østlige ende. Sydfacaden har, ligesom på nordfacaden, porten markeret med en frontispice og tagfladen brydes derudover af et høgab over stalden. Østgavlen fremstår gulkalket, hvor vestgavlen står i blankt murværk. Gavlkammene er dækket med røde vingetegl.

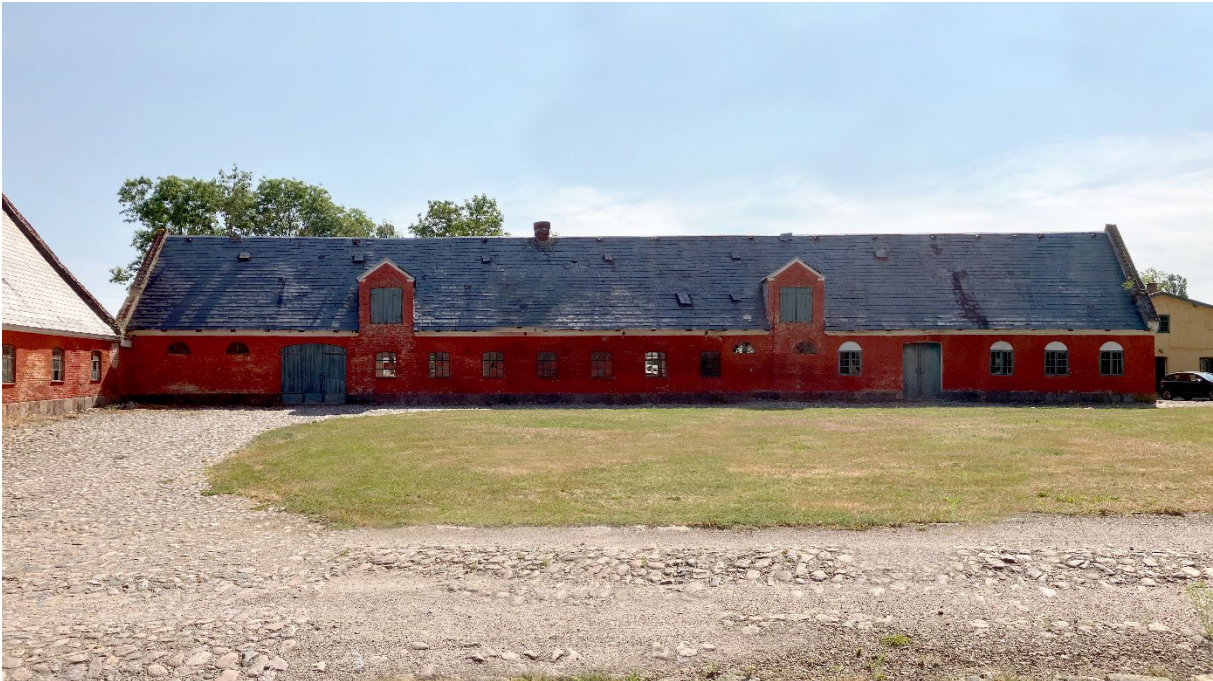
Bygning 4, vestfacade

Bygning 4 er den østlige længe i det trefløjede anlæg, som udgør herregårdens driftsbygninger. Mod øst danner bygningen facade mod matriklens træer og beplantning langs Gerdrupvej og mod vest afgrænser den pladsen foran driftsbygningerne. På den gule østfacade aflæses funktionen som staldbygning med staldvinduerne i fast takt kun afbrudt af en port, placeret i længens nordlige ende. Ca. midt på facaden er der et skift i vinduestypen fra de store staldvinduer til mindre, buede støbejernsvinduer, placeret højere i facaden. Buemotivet går igen som murede spejl over de to sprossede rammevinduer i længens sydlige ende. Over den hvide gesims ses på denne længe synlige spærender under skifertaget. Den høje sokkel har på østsiden ikke fået det tidligere beskrevne bånd i granitkvader men fremstår pudset med en sort slutbehandling. Båndet med granitkvader ses på vestfacaden og danner overgang fra terræn til murværket, som fremstår rødkalket, tilsvarende sydfacaden på bygning 3. Skiftet i vinduestyper ses tilsvarende på østfacaden og i begge ender er placeret en grønmalet port. Over den hvide gesims ses de synlige spærender under skifertaget, hvis overflade brydes af to høgab. Nordgavlen fremstår gulkalket, hvor vestgavlen fremstår rødkalket. Gavlkammene er dækket med røde vingetegl.

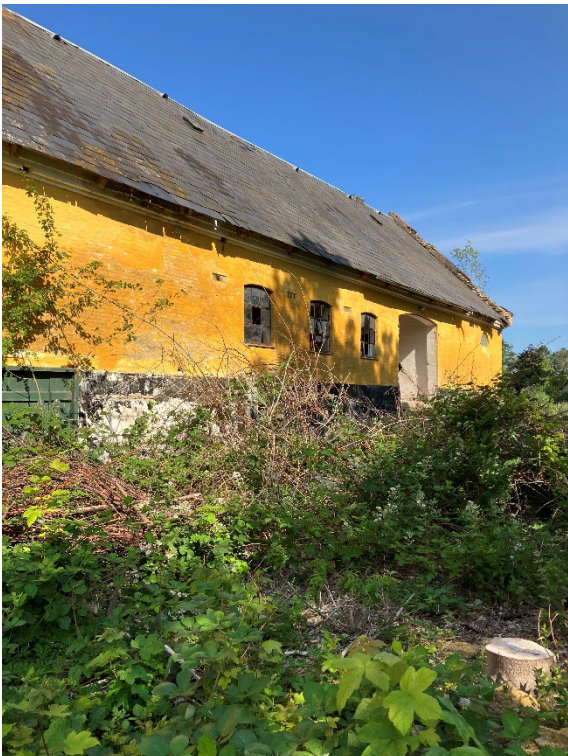
Bygning 4, østfacade

vurderes at være tilsvarende bygning 3: Dårlig afledning af vand, hæmmet diffusionsevne i murværk og huller i klimaskærmen. Skifertaget har mange huller, især på østsiden, og de synlige spærender ved gesimsen er flere steder rådnet væk. Over det nordlige høgab er det murede stik revnet og løsrevet fra det øvrige murværk.

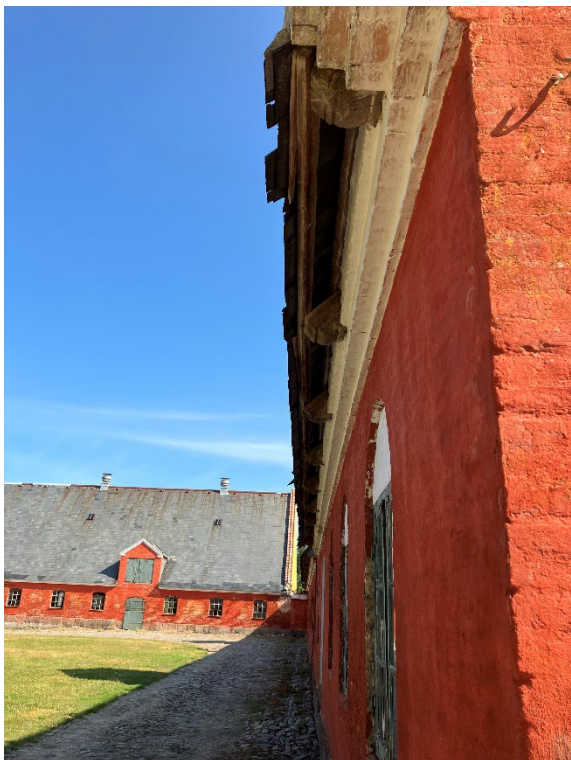
Synlige spærender

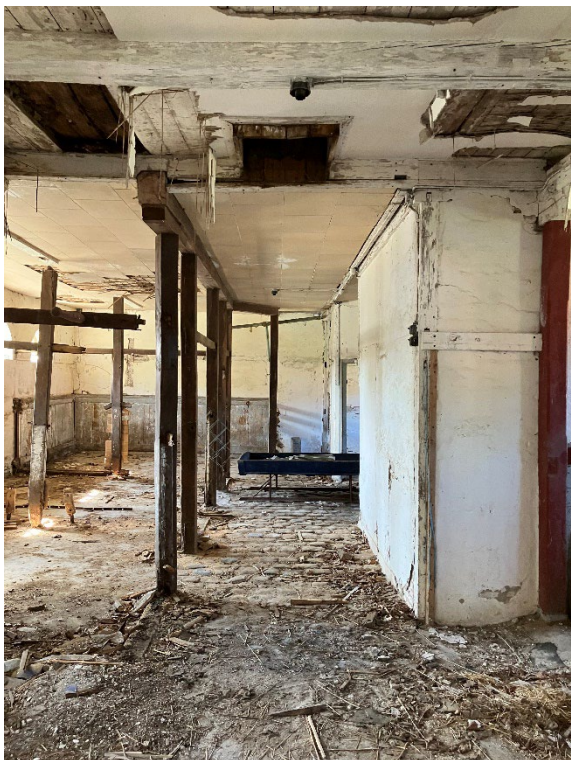
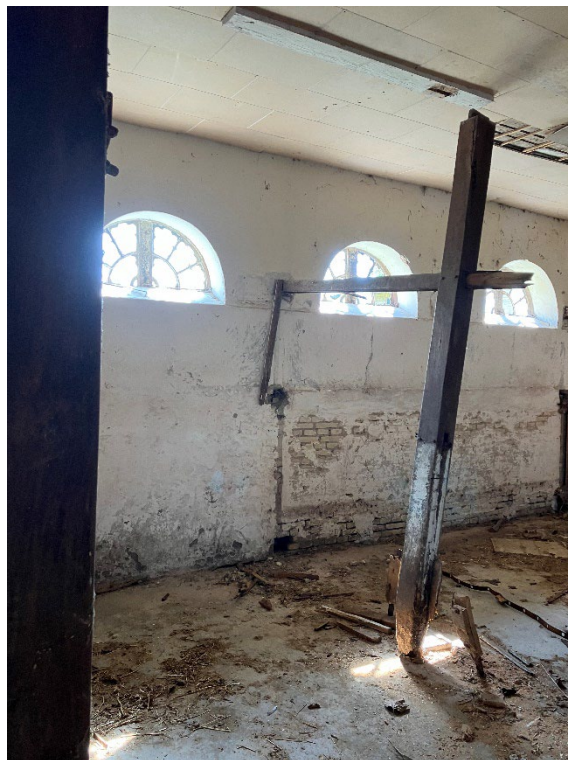
Hestestald

Den nordlige halvdel af bygningen fremstår indvendigt med støbte gulve samt hvidkalkede vægge og træværk. Ca. 1,5 m over gulv og nedefter er kalken afskallet. I den sydlige halvdel ses rester af hestestalden i form af åbne båse, bræddebeklædning på væggenes nederste 1,5 m og gulvbelægningen i brosten. Loftet er beklædt med nogle nyere plader, som er tydeligt angrebet af skimmel. Denne del af længen er delt op i mindre rum med skillevægge af bindingsværk, stedvis beklædt med brædder. Fra sydgavlen er der adgang til to rum, hvori der er plankegulve og væggene fremstår blåmalede.

Bygningen er indvendigt præget af vand- og rådkader i både murværk og i træværket pga. det utætte tag. Pladeloftet er delvis faldet ned og som nævnt angrebet af skimmel. I de sydlige rum er plankegulvene rådne og/eller ormædt. Grundet træværkets dårlige tilstand, var det af sikkerhedshensyn ikke muligt at tilse tagkonstruktionen fra høløftet.
