SKÆLSKØR KOMMUNE

BEVARINGSVÆRDIER I AGERSØ BY.

REGISTRERING OG VEJLEDNING

Dette hæfte er udarbejdet af:
Skælskør kommune
Næstvedvej 15, 4230 Skælskør
Tlf. 58 16 44 44
Maj – juli 1989

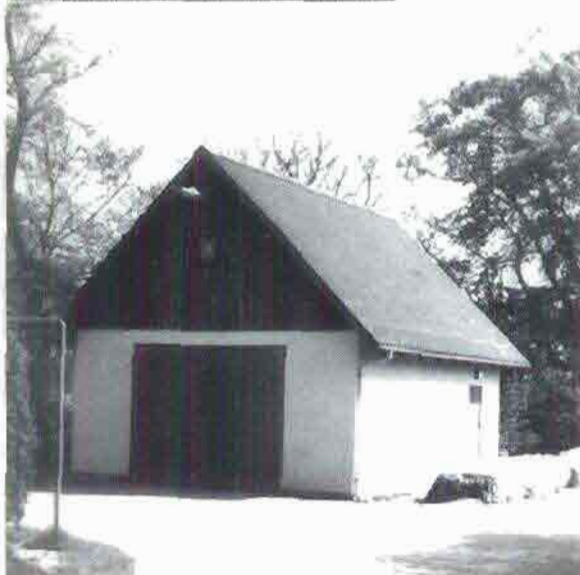
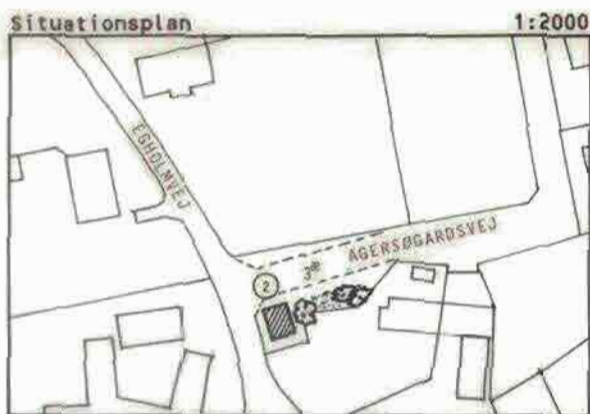
AGERSØGÅRDSVEJ 2, matr.nr. 3a.

Brandstation opført år 1982.

Facader: Vandskurede, gule facader. Træbeklædning, 1 på 2 i gavle, grøn træbeskyttelse.

Tag: 45° sadeltag med sort eternit, stort udhæng.

Vinduer: Små rektangulære vinduer, brune.

Døre: Stor træport og -dør, behandlet med grøn træbeskyttelse.

Et hus, der ved sin højde, udformning og materialevalg - sort eternittag, store udhæng m.v. - ikke er tilpasset landsbyens traditionelle byggeskik. Et typisk træk for de ældre bygninger er en fin detaljeret afslutning af taget mod facaden i form af et udkræget gesimsbånd el.lign. Brandstationens vandskurede, gule facader er i modsætning til taget et godt element i gadebilledet.

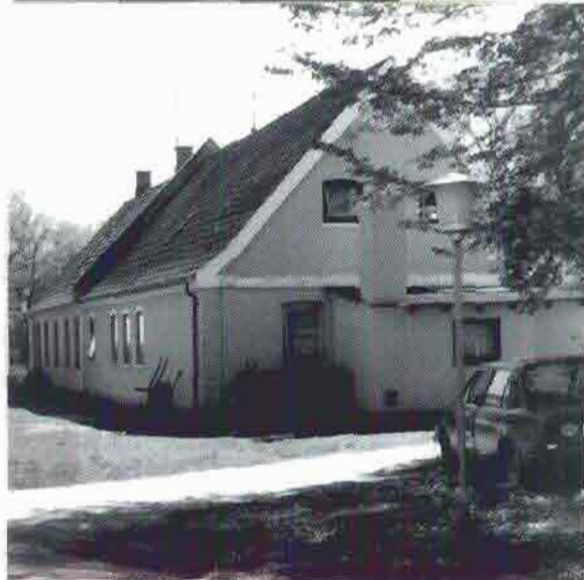
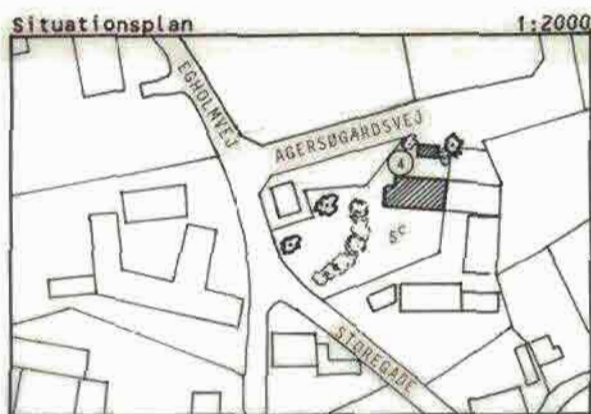
AGERSØGÅRDSVEJ 4, matr.nr. 5c.

Ældre beboelse opført ca. år 1900. Sammenbygget med nabobolig.

Facader: Gulmalet grundmur med hvid savsnitsgesims langs facaden og hvide gesimsbånd i gavl. Kæmpestenssokkel.

Tag: Ca. 50° sadeltag med cementtagsten. Eternit på tilbygning.

Vinduer: Nye, store vinduer behandlet med lys brun træbeskyttelse mod nord og rød mod syd.

Et hus, der ved sin beliggenhed og sine fine gule facader med hvide bånd er af betydning for gadebilledet. Det kunne ønskes, at man ved senere vinduesudskiftninger gik tilbage til den oprindelige type. Pas endelig på gesimsen ved tagudskiftning.

BEVARINGSVÆRDIG.

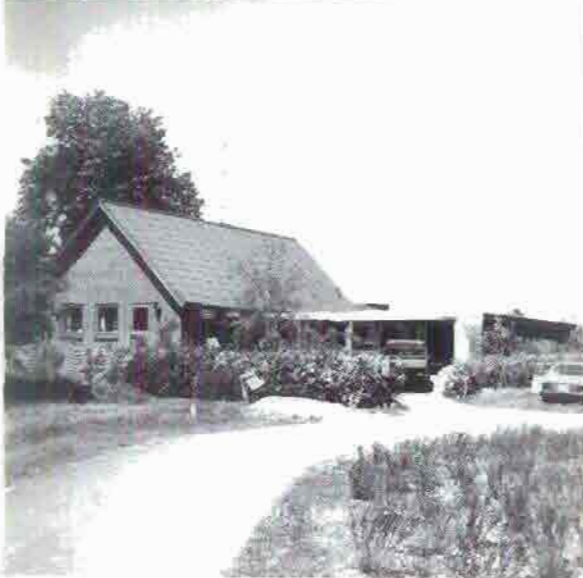
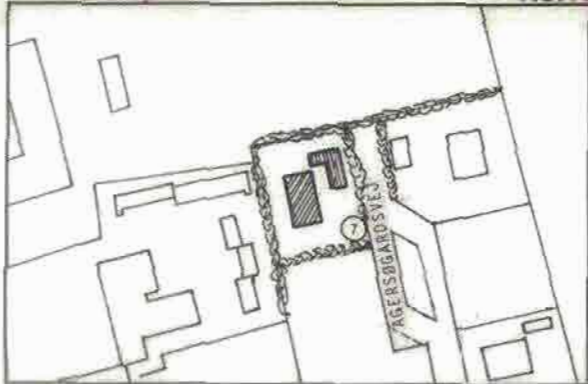
AGERSØGÅRDSVEJ 7, matr.nr. 3u.

Parcelhus opført år 1986.

Facader: Røde, flammede mursten. Pudset sokkel.

Tag: 45° sadeltag med brun eternit, store udhæng.

Et typisk parcelhus fra 1970-erne. Et hus, der vil passe fint i et parcelhuskvarter, men som virker noget fremmed for en landsby som Agersø by.

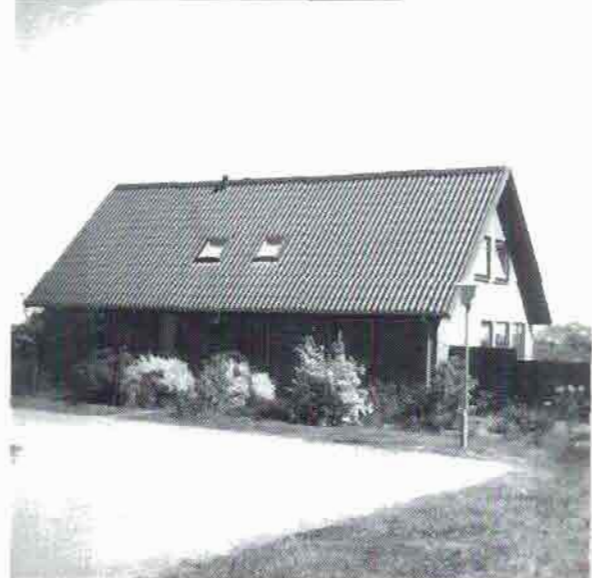
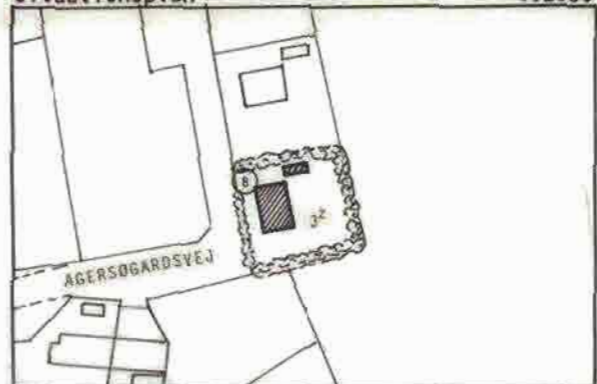
AGERSØGÅRDSVEJ 8, matr.nr. 3z.

Parcelhus opført år 1983.

Tag: 45° sadeltag med sort eternit, store udhæng.

Et tidstypisk parcelhus, der på naturlig måde kunne placeres i ethvert parcelhuskvarter. Der er ikke ved udformning af huset taget udgangspunkt i nogle af de kvaliteter, netop Agersø by's bygningsmasse indeholder.

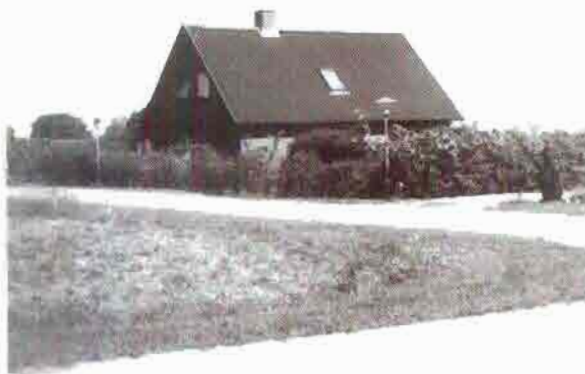
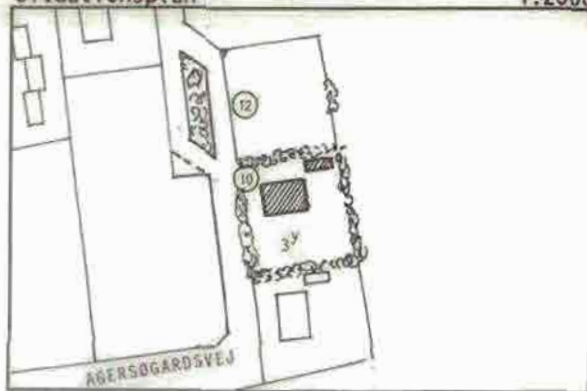
AGERSØGÅRDSVEJ 10, matr.nr. 3y.

Parcelhus opført år 1982.

Tag: 45° sadeltag med sort eternit, store udhæng.

Et typisk parcelhus. Dette hus adskiller sig fra de øvrige huse i udstykningen ved at vende gavlen mod gaden. Den eneste lille variation i den meget stereotype parcelhusudstyknig. Udstykningen har ikke det liv, den øvrige landsby kan fremvise.

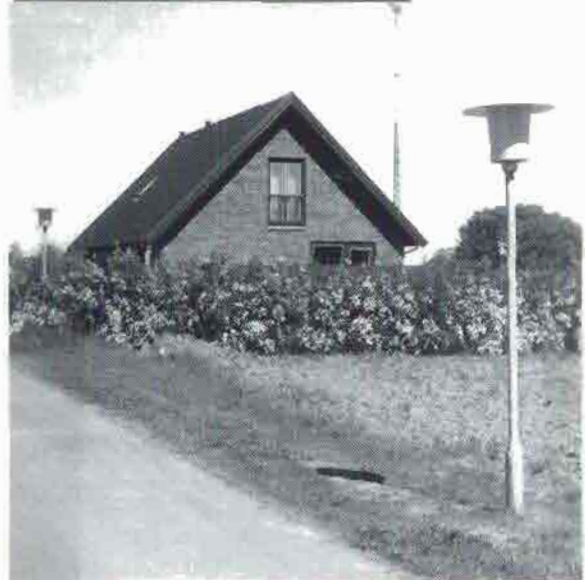
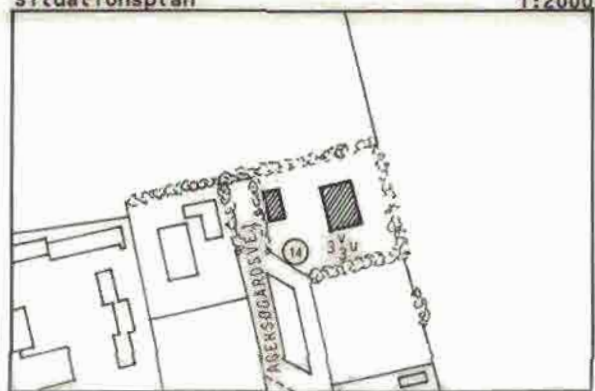
AGERSØGÅRDSVEJ 14, matr.nr. 3v.

Parcelhus opført år 1980.

Tag: 45° sadeltag med sort eternit. Store udhæng.

Et typisk parcelhus fra 1970-erne. Et hus, der som de øvrige parcelhuse i udstykningen ikke tilfører landsbyen særlige kvaliteter.

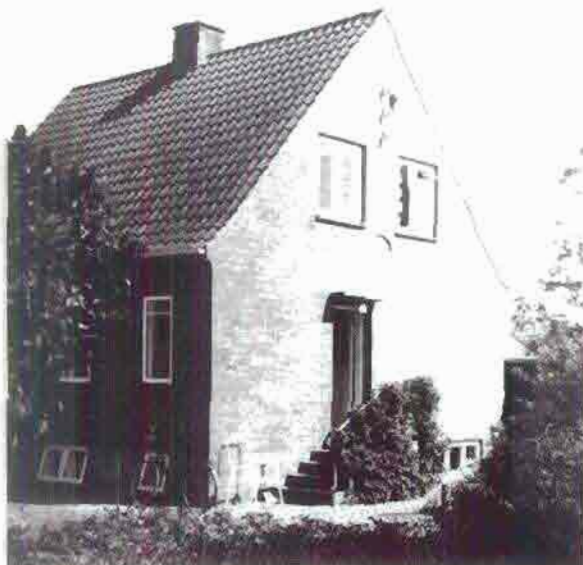
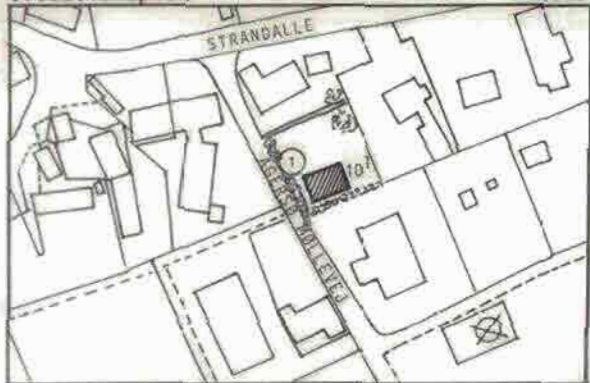
Bolig opført år 1950.

Facader: Rød, blank mur afsluttet med udkraget gesims. Murblanding med navnet "Ø80". Pudset sokkel.

Tag: 45° sadeltag med cementtagsten.

Et tidstypisk hus fra 50-erne i gode materialer og med de oprindelige vinduer. En meget fin hoveddør pryder huset. Ved udskiftning af cementtaget kunne ønskes tegltag.

MILJØFORBEDRENDE.

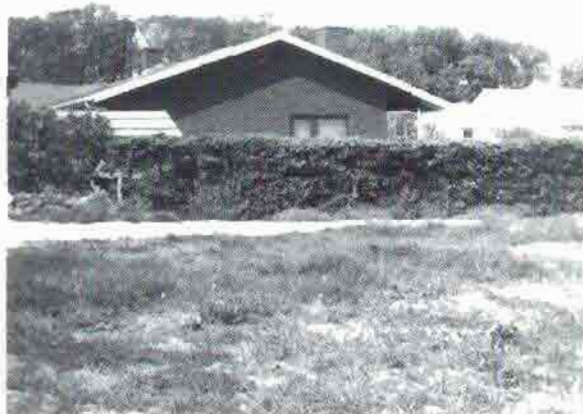
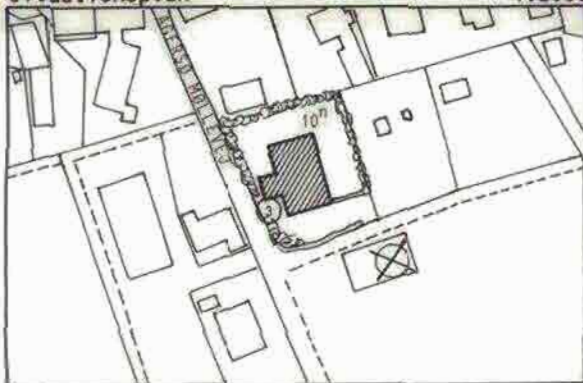
Enfamiliehus opført 1962.

Tag: 20° sadeltag med eternitkifer. Store udhæng, hvidmalede.

Et hus, der ikke har den store betydning for gadebilledet. Huset er typisk for sin tid, men adskiller sig en del fra de traditionelle landsbyhuse.

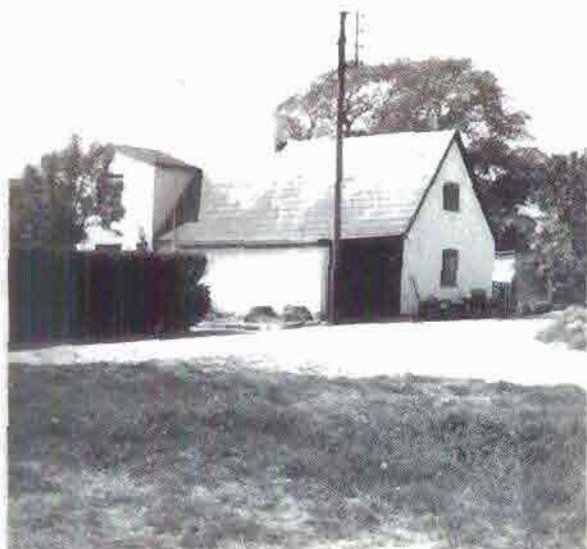
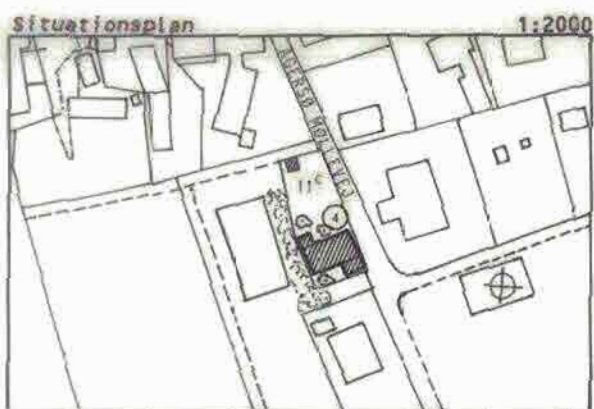
Eldre beboelseshus opført ca. år 1890.

Facader: Hvide ydervægge på gråmalet, pudset sokkel. Gesimsbånd på gavkvist mod syd.

Vinduer: Mod syd nye, store vinduer med brun træbeskyttelse. Ellers 2-rammede, grønmaled.

Huset har p.g.a. sin placering i gadeskel ret stor betydning for gadebilledet. Det hvide traditionelle hus har en del kvalitet, men de nye, store vinduer og den nyere garage på sydsiden slører indtrykket en del.

MILJØFORBEDRENDE.

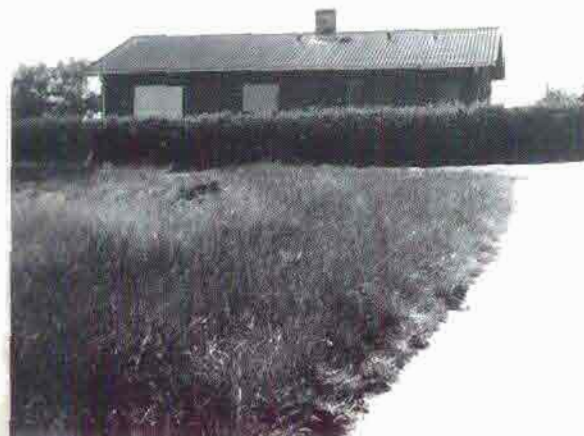
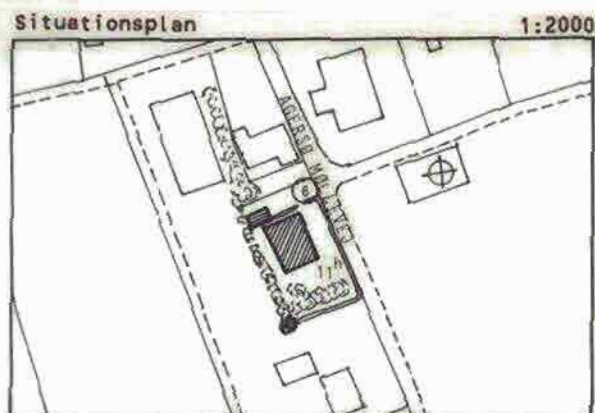
Bolig opført år 1967.

Tag: 20° sadeltag med grå eternit. Store udhang.

Et typisk hus fra 60-erne. Huset følger ikke landsbyens traditionelle byggeskik, idet det har ret høj facadehøjde og lav taghældning. Det ellers anonyme hus virker fremmed bag den skrånende grønning og møllen, som er det første indtryk af Agersø by man får ved færgens indsejling.

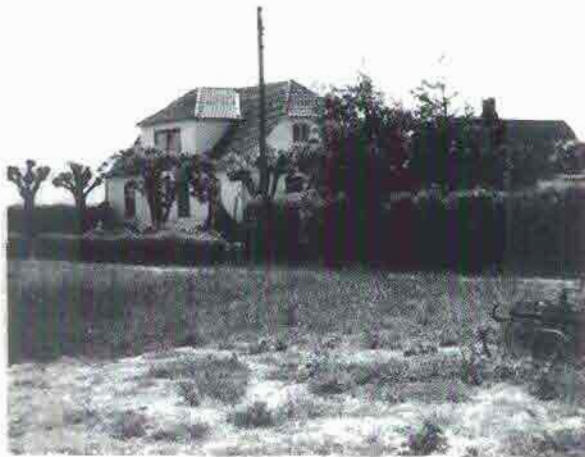
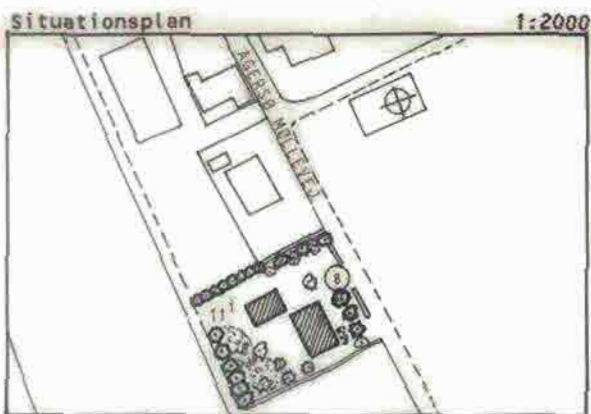
Bolig opført år 1926 samt udhus.

Tag: På boligen 45° sadeltag med halvvalm samt stor afvalmet frontgavl - dækket med røde vingetegl. På udhuset 45° sadeltag med mindre udhæng dækket med rødlig eternit.

Vinduer: Nye, store vinduer mørk-brune i boligen. Dog de oprindelige 2-rammede grøn/hvidmalede i gavle. Grønmalede 2-rammede med sprosser i udhuset.

Det store beboelseshus markerer sig meget tydeligt i landskabet med sine hvide facader og røde tegltag. Huset, der opleves sammen med den gamle mølle overfor en skrånende grønning, har meget stor betydning for det billede af Agersø by, som man får allerede inden færgen når i havn. Det må ønskes, at huset bevarer sine hvide facader og det røde tegltag. Ved senere vinduesudskiftninger er en tilbagevenden til de oprindelige vinduestyper ønskelig.

MILJØFORBEDRENDE.

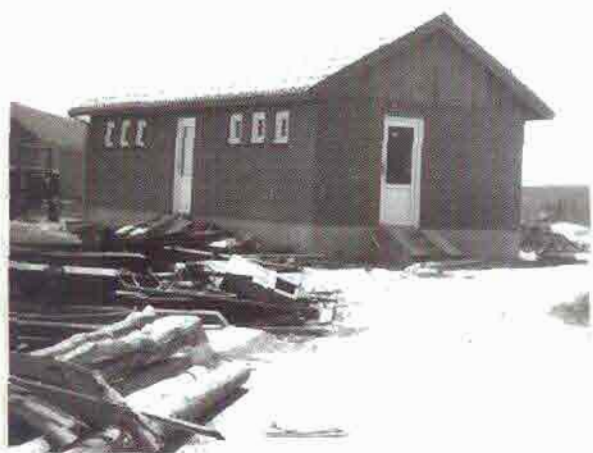
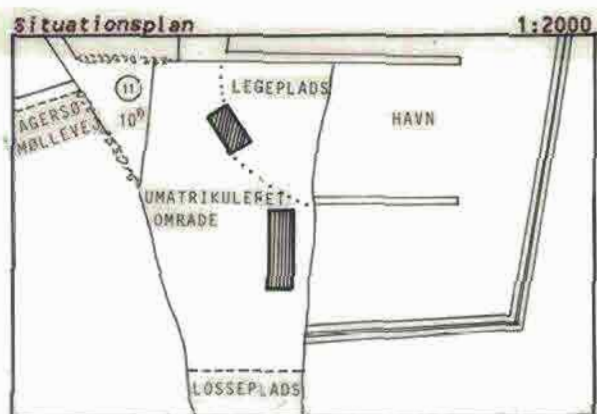
Ny servicebygning til lystbådehavnen opført 1989.

Tag: 30° sadeltag med sort eternit. Store udhæng.

Det opførte hus er med sit sorte eternittag, de store udhæng og trægavlene ikke afstemt efter landsbyens traditionelle byggeskik. En god bearbejdning af arealerne deromkring samt en god beplantning vil dog kunne få huset til at falde mere naturligt ind i omgivelserne. Et hyldehegn, syrenhegn eller lignende i ejendommens vestskel ved foden af bakken vil kunne give en smuk baggrund for havnearealet.

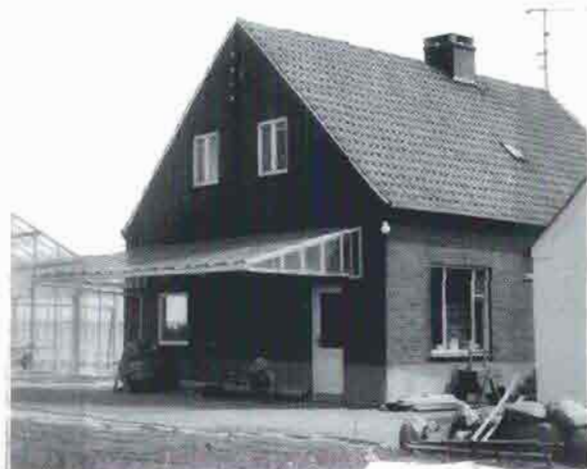
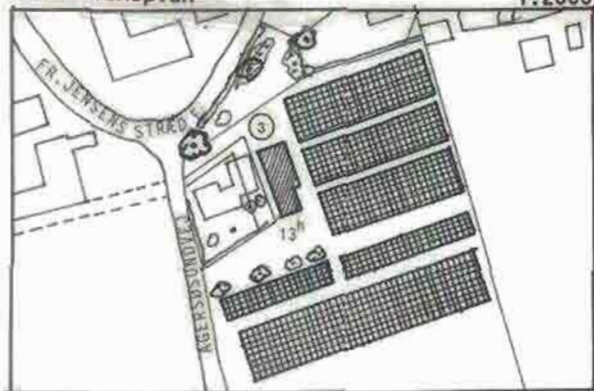
Anvendelse: Bolig og erhverv i hovedhus, samt diverse drivhuse. Boligen opført 1955.

Facader: Rød, blank mur afsluttet med udkræget gesims. Pudset sokkel.

Tag: 45° sadeltag med røde tegnsten.

Meget tidstypisk hus, der dog ikke med sin placering eller udformning tilfører landsbyen særlige kvaliteter. De hvidmalede drivhuse fremtræder samlet i landskabet.

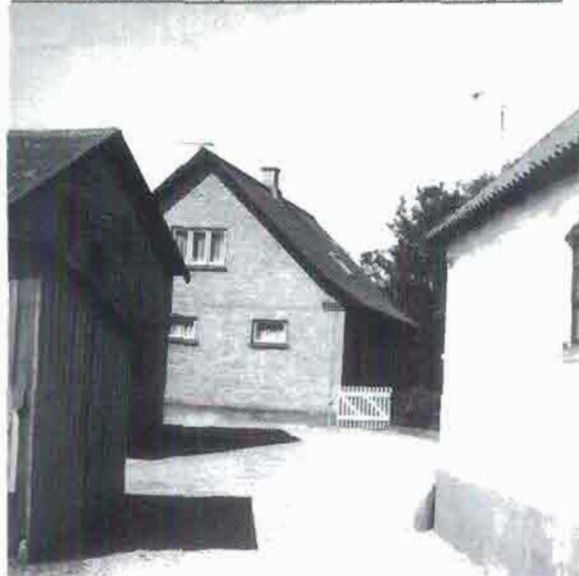
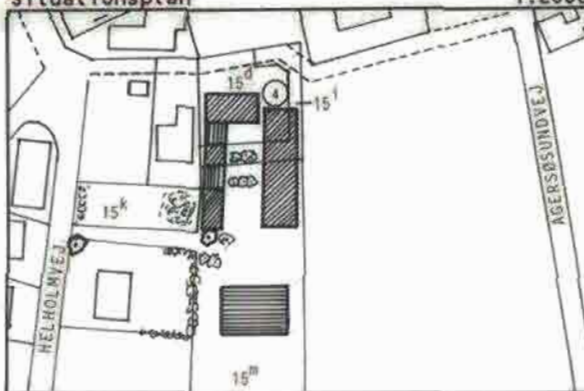
Landbrugsejendom. Stuehus fra ca. år 1900, udhus fra 1956. Nyere udhuse mod vest samt ny, stor grøn ladebygning mod syd.

Facader: Stuehus og udhus af gule mursten på pudset sokkel. Stuehuset fremstår gulmalet med hvidt gesimsbånd på sydsiden. Udhuset har trempelkonstruktion. Ladebygning af grønne stålplader.

Tag: 45° sadeltag på stuehus, brun eternit. Ca. 25° på udhus, grå eternit.

Vinduer: Dannebrogsvinduer mod nord, store vinduer mod syd, brunlige. I udhus støbejernsvinduer.

Et smukt, nyere gårdanlæg, hvor det nye udhus er tilpasset det ældre stuehus. Det kunne ønskes, at man ved senere vinduesudskiftninger i stuehuset vender tilbage til de oprindelige dannebrogsvinduer, der endnu findes mod nord.

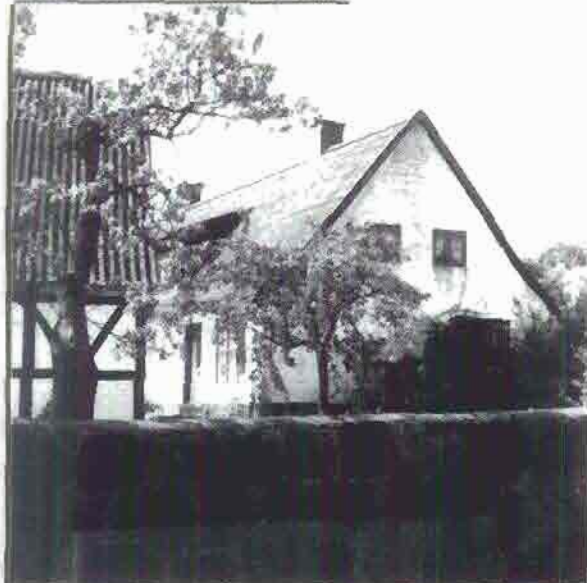
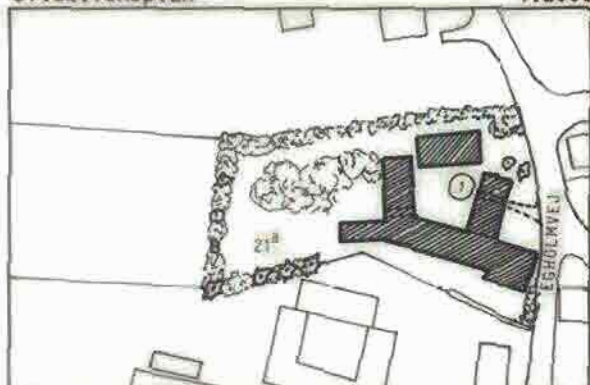
EGHOLMVEJ 1, matr.nr. 21a.

Firelænget landbrugsejendom opført ca. år 1860.

Facader: Hvidkalket stuehus med gesimsbånd. Sort, pudset sokkel. Udhuse af sort bindingsværk med hvidkalkede tavler på sorte kampestensfundamenter.

Vinduer: 2- og 3-rammede, blåmalede vinduer i stuehus. Rødmalede jernvinduer i udhuse.

BEVARINGSVÆRDIGT GÅRDANLÆG.

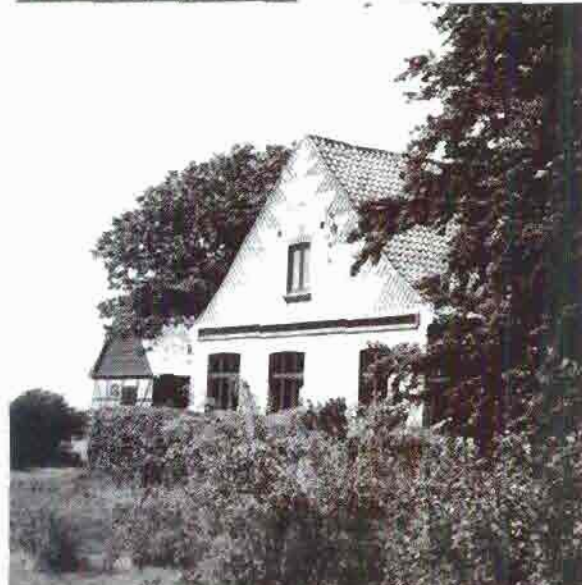
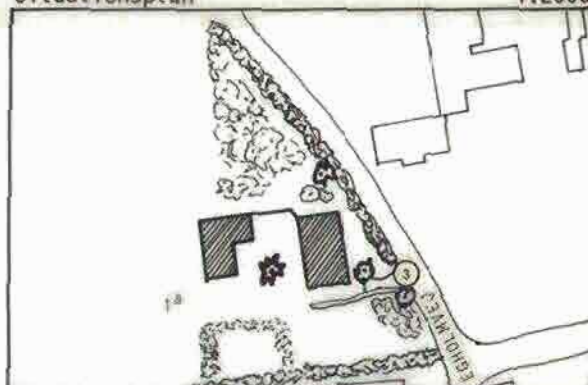
EGHOLMVEJ 3, matr.nr. 1a.

Præstegård opført 1864, udhuse fra 1925.

Smukke, karakterfulde bygninger omkring en fin brolagt gårdsplads med stort solitærtræ. De nye vinduer i stuehuset har en udformning helt i overensstemmelse med husets udtryk.

BEVARINGSVÆRDIGT ANLÆG.

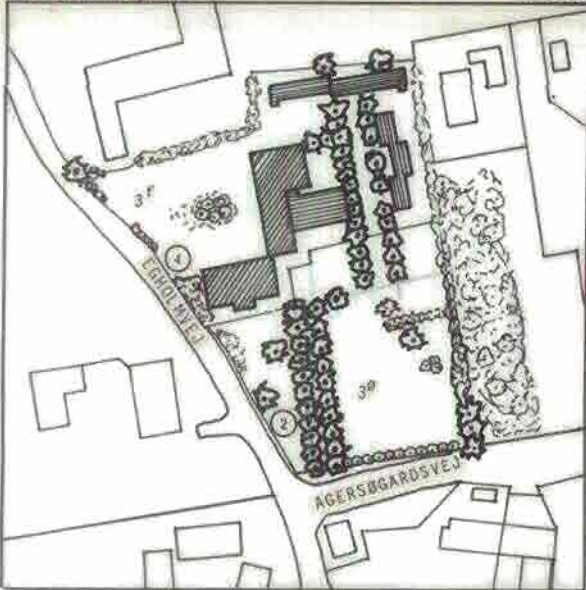
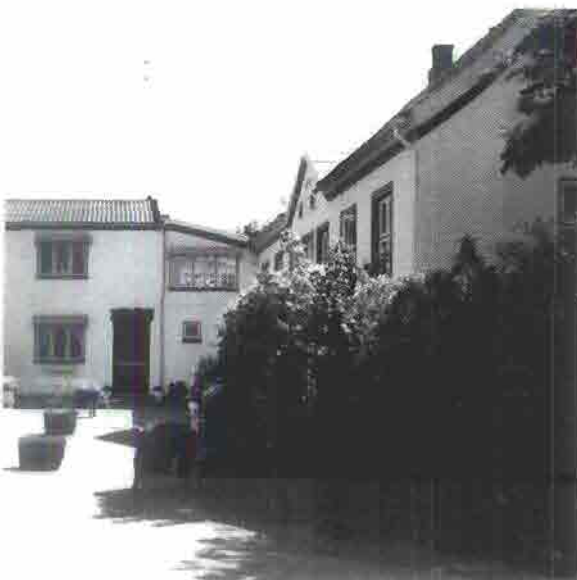
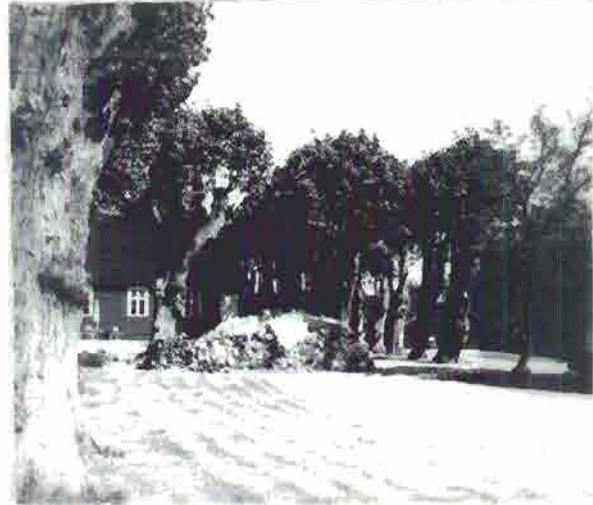
Agersø Kro er et anlæg med meget forskellige bygningsudformninger. Den store flotte hovedbygning er meget smukt restaureret og den 2-etagers bygning er tilpasset hovedbygningens farver. Sidebygningen har dog slet ikke hovedbygningens kvaliteter, men virker noget voldsomt med de 2 etager. Den gamle sal med de fine, røde træfacader og de hvide vinduer er meget smuk i den store krohave. De nye småhuse er tilpasset salens farver, men har ikke samme karakterfulde udtryk som denne.

HØVEDBYGNINGEN ER BEVARINGSVÆRDIG.

SIDEBYGNING OG SAL MILJØFORBEDRENDE.

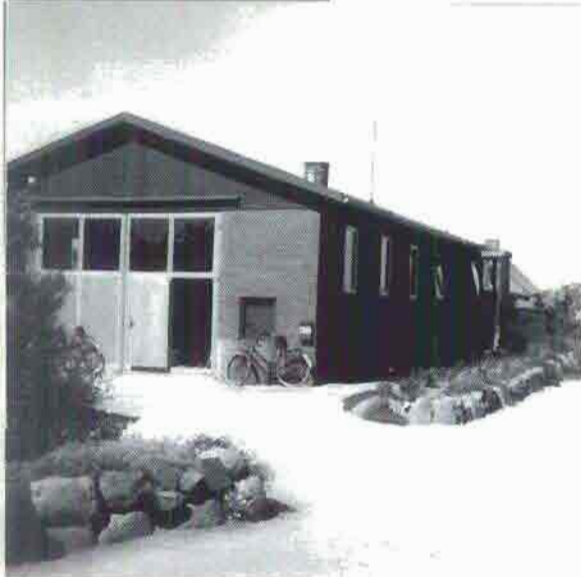
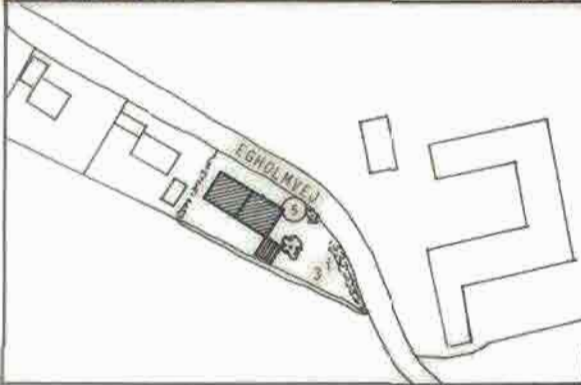
EGHOLMVEJ 5, matr.nr. 3i.

Et hus, der virker fremmed for landsbymiljøet med sin meget høje facade og den lave taghældning.

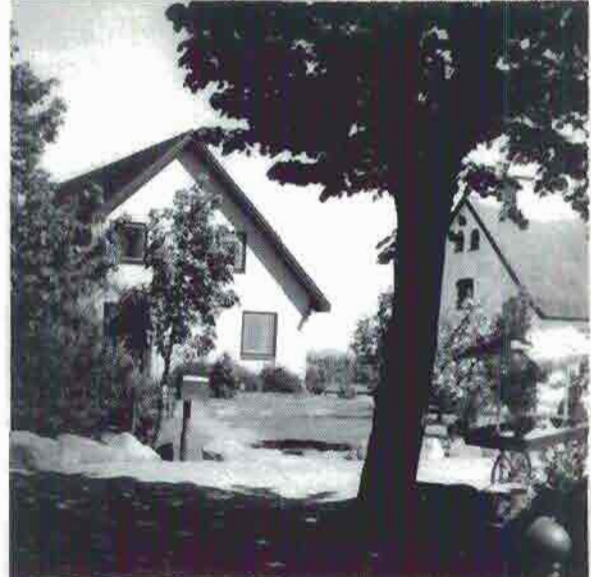
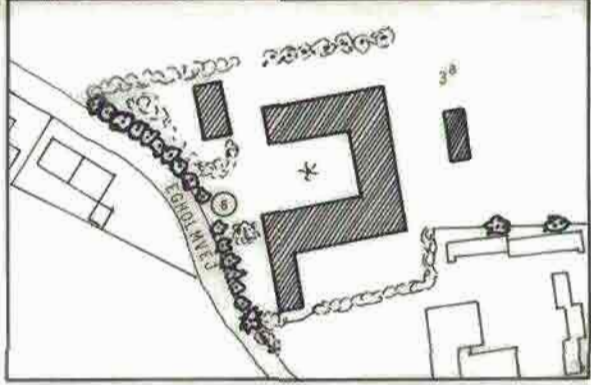
EGHOLMVEJ 6, matr.nr. 3a.

En af de gamle gårde, der har fået et nyt parcelhus som stuehus. Stuehusets materialer og farver virker fremmede for landsbymiljøet. De store hvidkalkede udlønger tilfører derimod stadig landsbyen en kvalitet.

BEVARINGSVÆRDIGE UDHUSLØNGER

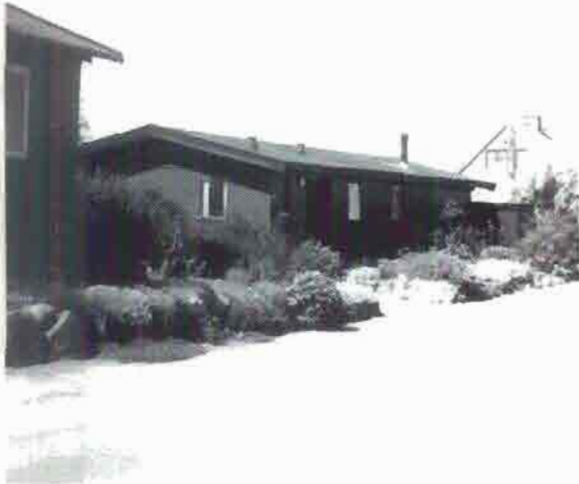
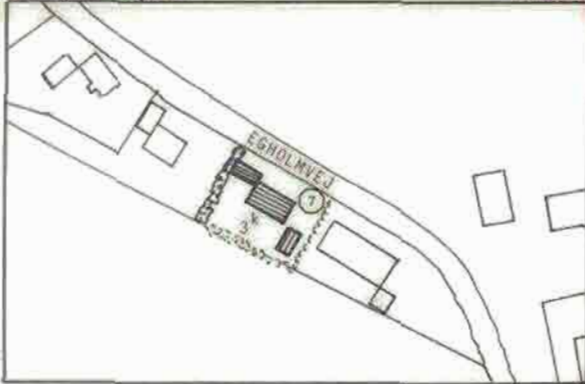
EGHOLMVEJ 7, matr.nr. 3k.

En bygning, hvis udformning og materialeholdning virker fremmed for landsbymiljøet.

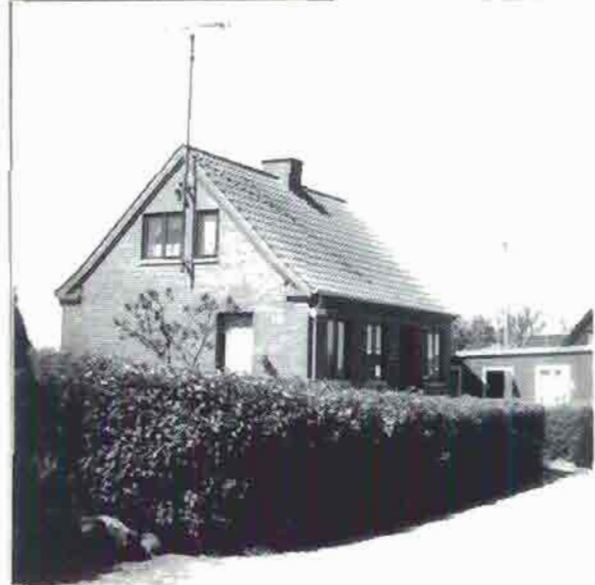
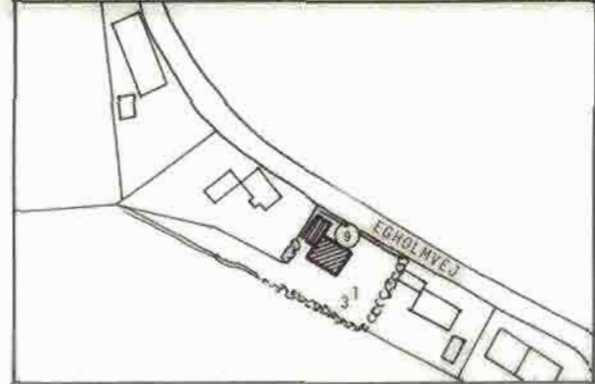
EGHOLMVEJ 9, matr.nr. 3l.

Et typisk hus fra 50-erne. De nye vinduer er tilpasset huset. Det kunne ønskes, at vinduerne igen fik den hvide farve, der er så karakteristisk for husene fra den tid. Et fint lille udhus i gode farver.

MILJØFORBEDRENDE.

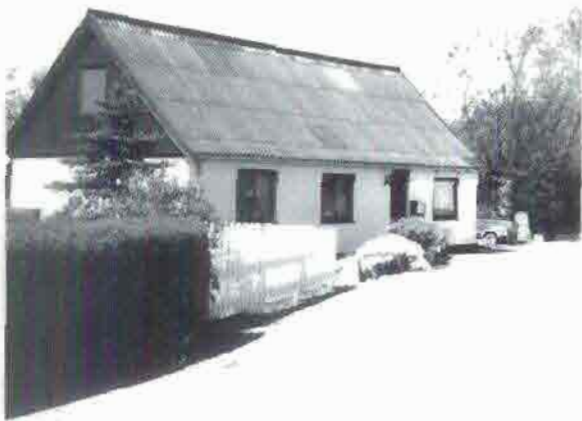
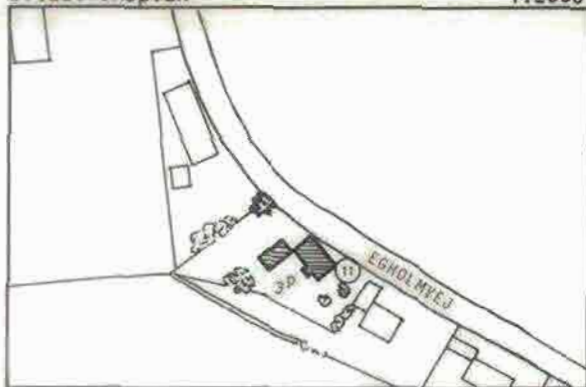
Et ældre hus, der er meget ombygget. Dog har det med sine hvide facader og beliggenhed tæt op til vejen en positiv betydning for bymiljøet.

MILJØFORBEDRENDE.

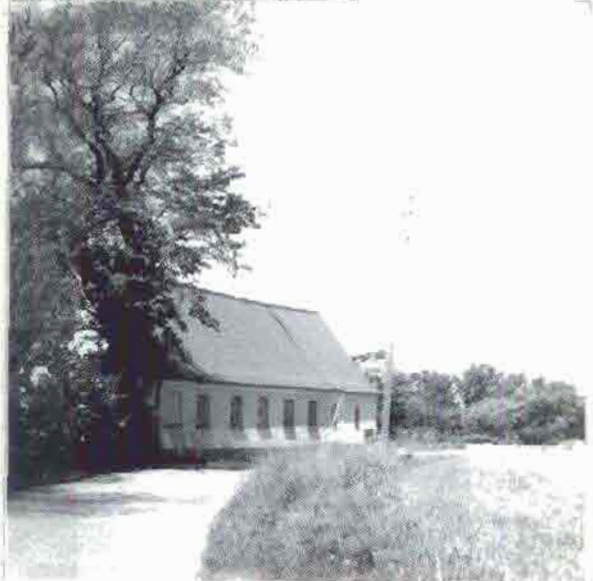
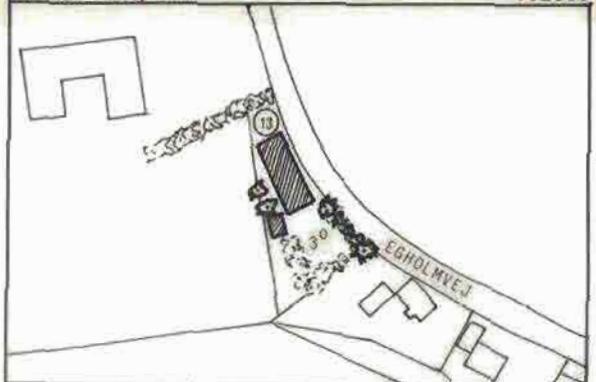
Hist hvor vejen slår en bugt, ligger der et hus så smukt. En fin bygning, der følger vejens krumning. Ved oplægning af eternittaget har man taget hensyn til hovedgesimsen, Udhæng i gavle har dog her tildels ødelagt gesimsen. Det kunne ønskes, at man ved senere vinduesudskiftninger isætter vinduer som de nuværende mod gaden.

BEVARINGSVÆRDIGT.

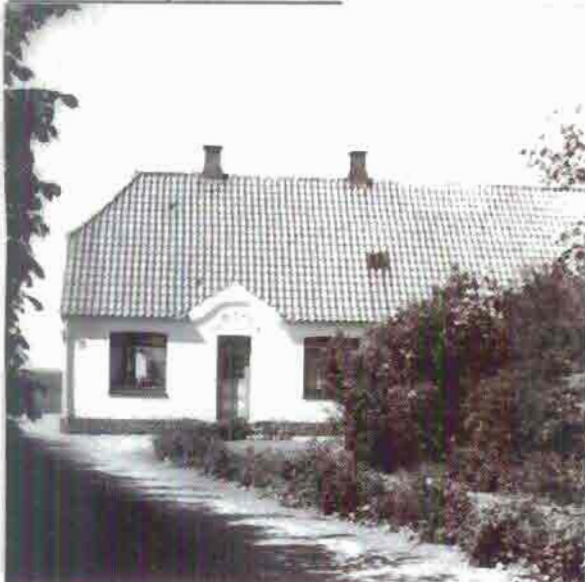
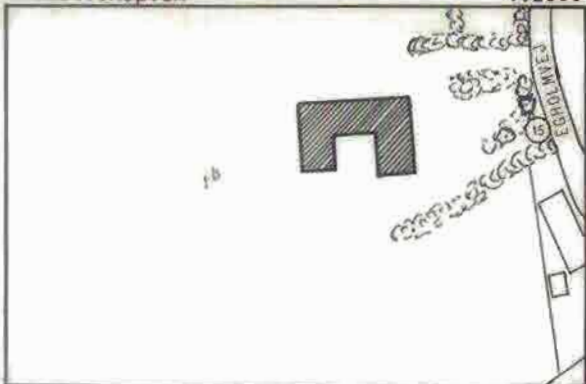
EGHOLMVEJ 15, matr.nr. 16.

Et ualmindeligt smukt helstøbt anlæg i gode materialer og farver. De nye store vinduer kunne dog ved næste udskiftning ønskes erstattet af den vinduestype, der oprindeligt har siddet i stuehuset.

BEVARINGSVÆRDIGT ANLÆG.

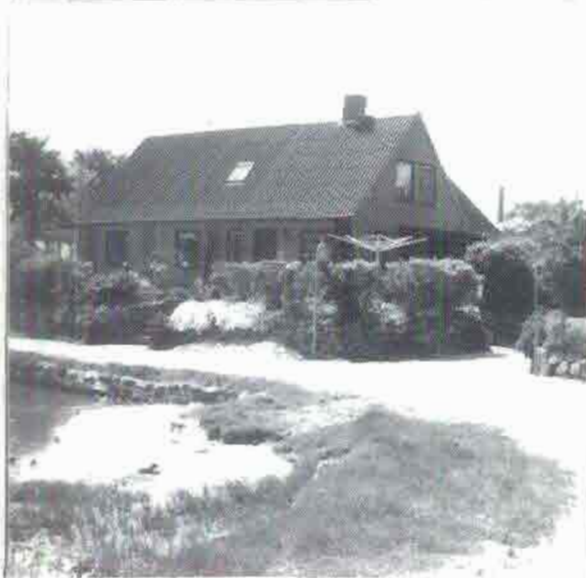
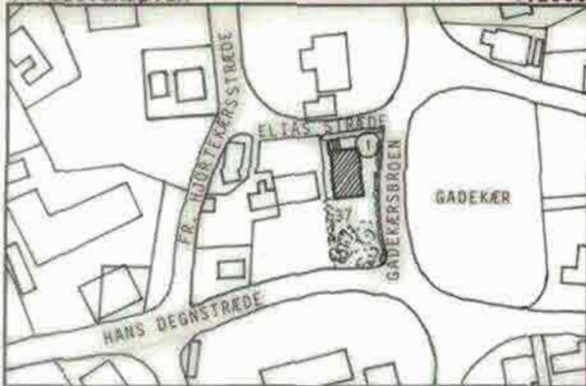
ELIAS STRÆDE 1, matr.nr. 37.

Huset har med sin beliggenhed lige ud til gadekæret stor betydning for gadebilledet. Huset har ikke de store arkitektoniske kvaliteter, men en vis tilpasning til landsbymiljøet har fundet sted - længehus med høj rejsning, tagets afslutning mod muret gesims. Vinduer og døre er som i alle andre nye parcelhuse.

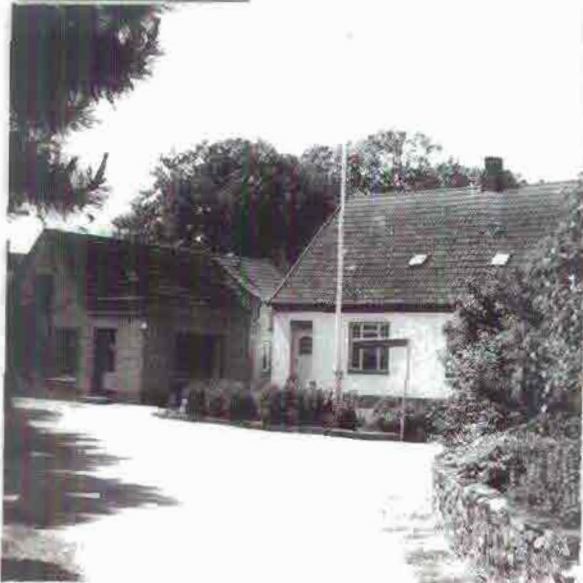
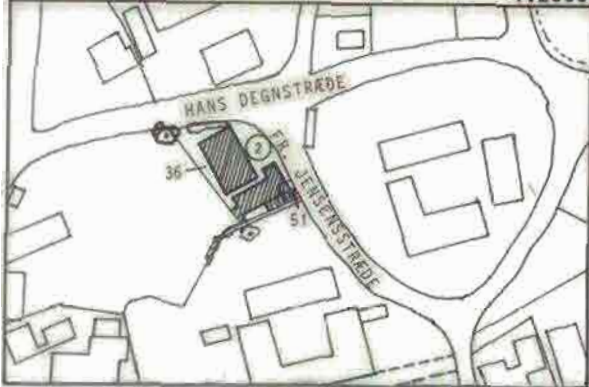
FREDERIK JENSENSSTRÆDE 2A OG 2B,
matr.nr. 36 og 51.

Smukt traditionelt beboelseshus med oprindelige døre og vinduer. Absolut en bevaringsværdig bygning, hvor en udskiftning af døre og vinduer til nyere typer vil kunne ødelægge helhedsindtrykket. Slagterforretningen af gul blank mur med den flade udbygning og de store vinduer virker derimod ret fremmed for landsbymiljøet.
BOLIGEN BEVARINGSVÆRDIG.

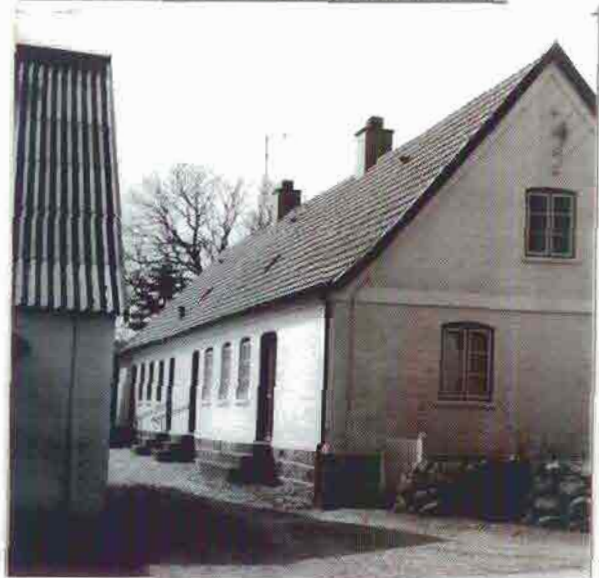
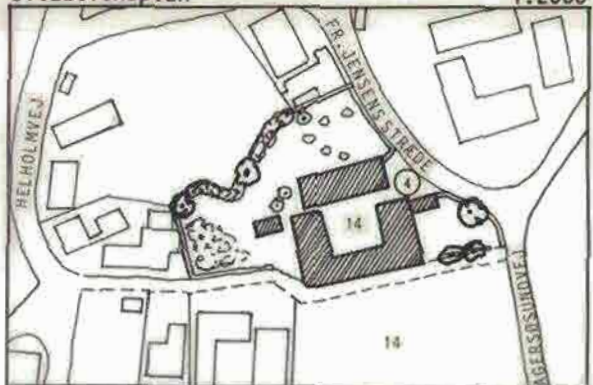
FREDERIK JENSENSSTRÆDE 4, matr.nr. 14.

Et smukt samlet gårdanlæg med store miljømæssige kvaliteter. Det kunne ønskes, at man ved senere udskiftninger af døre og vinduer vendte tilbage til de oprindelige typer, der endnu sidder i stuehusets østlige del.
BEVARINGSVÆRDIG.

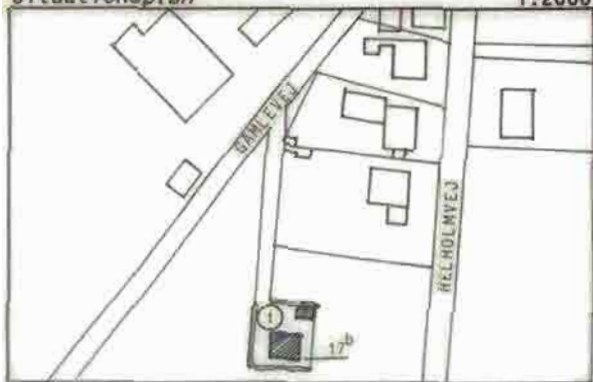
Et fint lille hus i god vedligeholdelsesstand. Huset virker lidt fremmed i forhold til den traditionelle landsby, men da huset ligger for sig selv påvirker dette ikke bymiljøet. Agersø by har tidligere haft to møller, idet der, foruden møllen ved havnen, har været en mølle syd for skolen. Møllen ved havnen er opført år 1892, mens den nedrevne mølle ved skolen var opført 1905. Fundamentet af denne gamle mølle står endnu, men er ombygget til et sommerhus (Gamlevej 1).

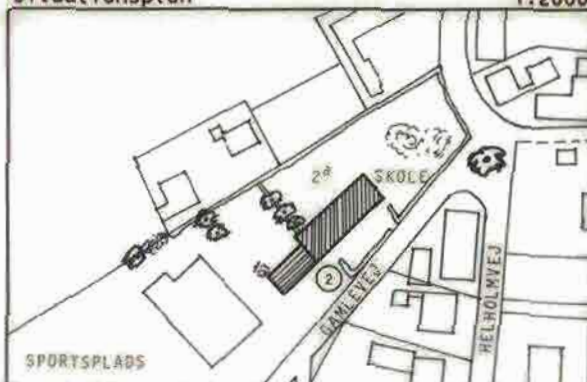
GAMLEVEJ 2, matr.nr. 2a.

Agersø skole. Bygningen er opført ca. 1880. Nyere garagebygning mod vest.

Skolen er en meget smuk bygning med nye vinduer og døre tilpasset husets oprindelige stil. Den vestfor liggende garagetilbygning med fladt tag er en for stor kontrast til det gamle traditionelle hus.

SKOLEN ER BEVARINGSVÆRDIG.

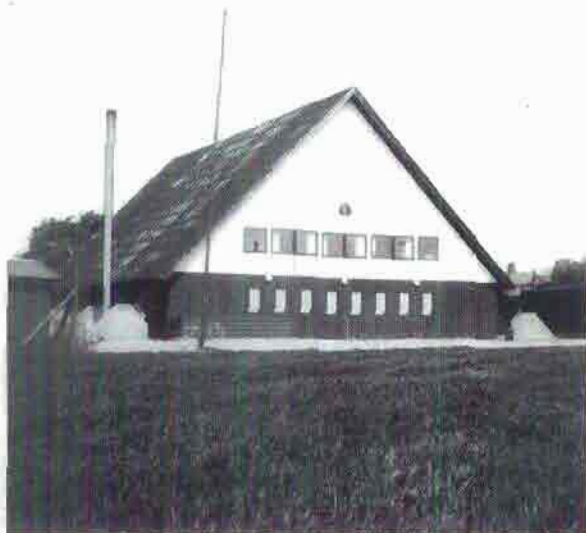
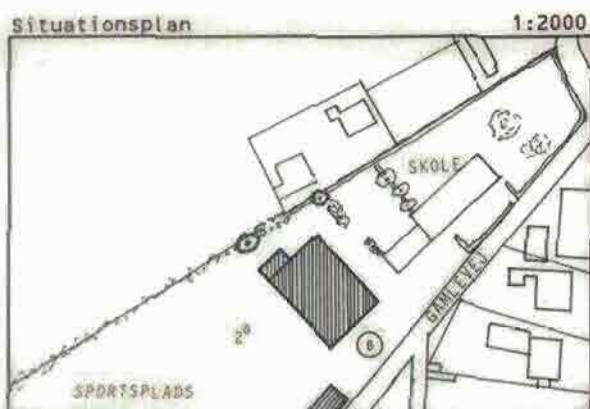
Agersøhallen opført 1974.

Agersøhallen ligger i udkanten af den gamle landsby og påvirker ikke miljøet væsentligt.

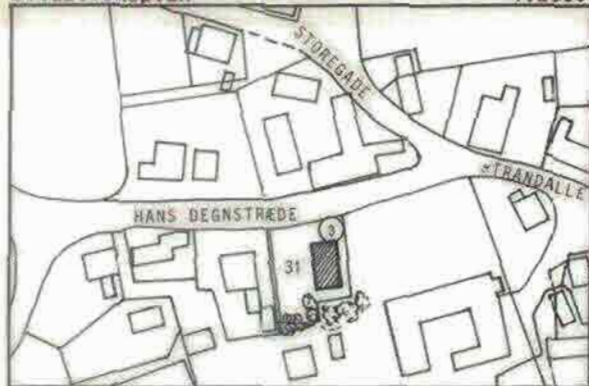
HANS DEGNSTRÆDE 3, matr.nr. 31.

Bankbygning opført i 1973.

En bygning, der med sin udformning og materialer virker meget fremmed for landsbymiljøet. Det store tag med indbyggede tagrender er et typisk parcelhustag fra 70-erne. Bygningen er ikke tilpasset landsbyens øvrige huse.

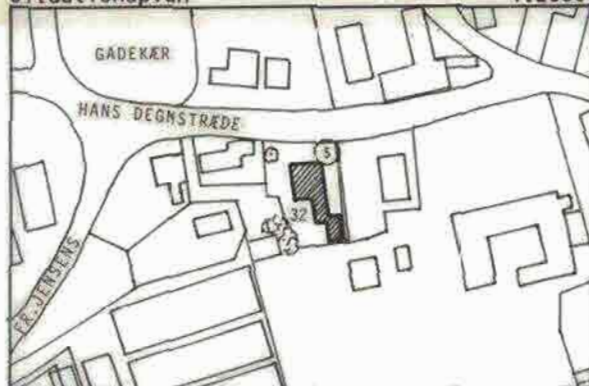
HANS DEGNSTRÆDE 5, matr.nr. 32.

Et ret anonymt hus, der dog ved sin beliggenhed har stor betydning for gademiljøet. Et fint lille, hvidmalet stakit afgrænser haven mod gaden. Ved senere vinduesudskiftninger kunne det ønskes, at man går tilbage til de oprindelige 3-fags vinduer mod gaden.

MILJØFORBEDRENDE.

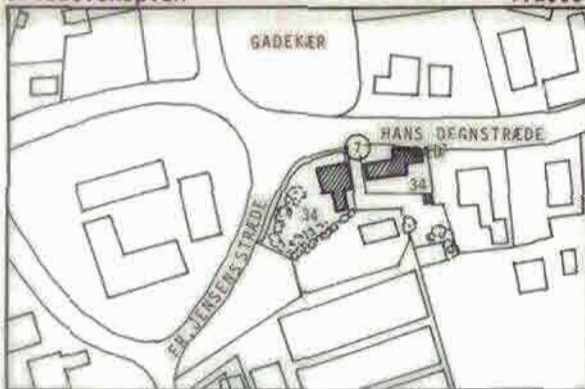
HANS DEGNSTRÆDE 7, matr.nr. 34.

Facader: Gulmalede facader. Boligen har tilbygning af gasbeton ligeledes gulmalet. Udkraget gesims på bolig. Rødbrunne trægavle på udhus. Sortmalede, pudsede sokler.

Et pænt traditionelt landsbyhus af betydning for gademiljøet. Ved udskiftning af tag bør der tages hensyn til gesimsbåndet. En tilbagevenden til de oprindelige vinduer ville styrke husets udseende.

MILJØFORBEDRENDE.

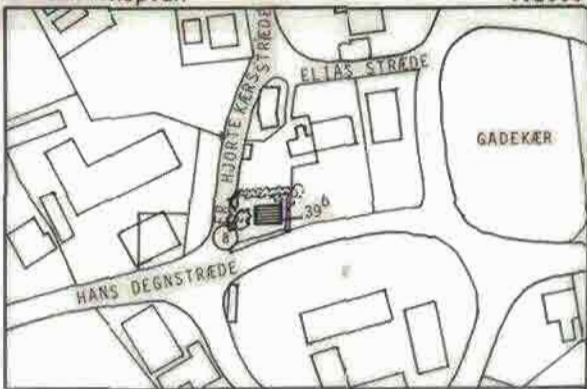
HANS DEGNSTRÆDE 8, matr.nr. 39b.

Et lille hus gemt bag en meget høj hæk, og megen beplantning. Huset, der er et traditionelt udformet lille sommerhus, har ingen betydning for gadebilledet.

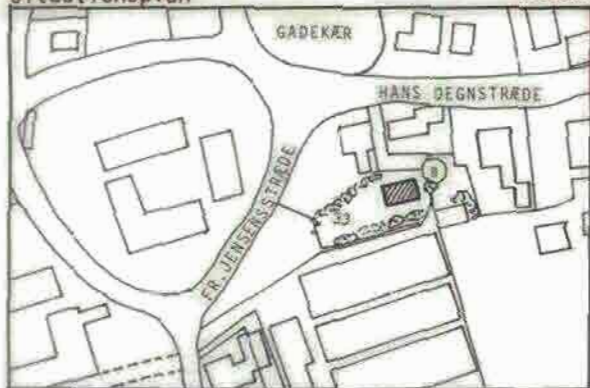
HANS DEGNSTRÆDE 9, matr.nr. 33.

Et hus, der ligger lidt bagved, og derfor ikke umiddelbart tegner sig i gadebilledet. En bolig af gode materialer, gulmalet grundmur og rødt tegltag. Fint hvidmalet gesimsbånd og hvide stik over døre og vinduer. Det kunne ønskes ved senere udskiftninger af døre og vinduer, at man vendte tilbage til den oprindelige udformning.

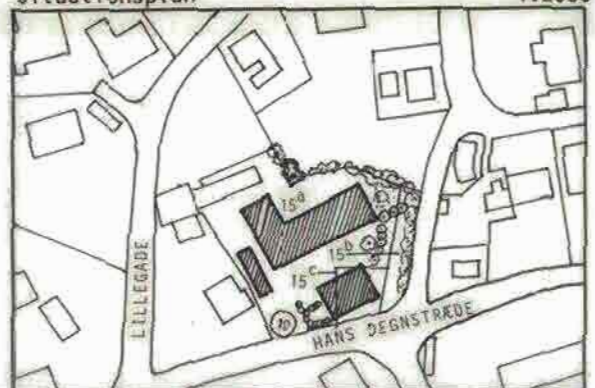
HANS DEGNSTRÆDE 10, matr.nr. 15a, 15b, 15c.

Et velholdt bygningsanlæg i gode materialer og farver. Stuehuset er et stort solidt hus, typisk for 40-erne, der har stor betydning for gadebilledet p.g.a. sin beliggenhed tæt på vejskel. Den fine brotlægning på gårdspladsen bør bevares.

STUEHUSET MILJØFORBEDRENDE.

ØVRIGE BYGNINGER BEVARINGSVÆRDIGE.

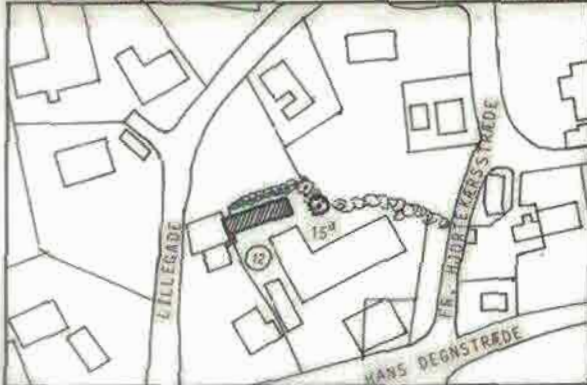
HANS DEGNSTRÆDE 12, matr.nr. 15a, 15b, 15c.

Gammelt stuehus fra ca. 1830, - anvendes ikke mere som stuehus for landbrugsejendommen, men udlejes til anden side.

BEVARINGSVÆRDIGT.

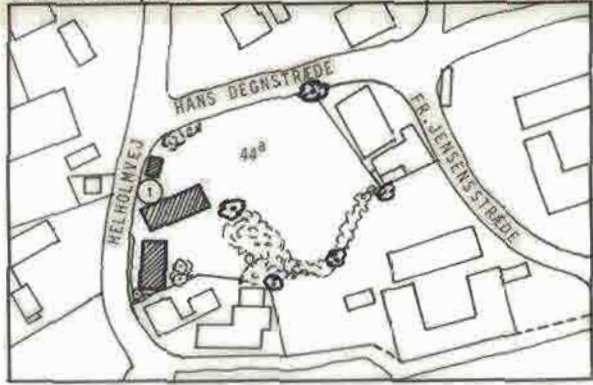
HELHOLMVEJ 1, matr.nr. 44a.

Landbrugsejendom bestående af 1 1/2 etages bolig opført 1913 samt staldlænge fra ca. 1870'erne.

STALDLÆNGEN MILJØFORBEDRENDE.

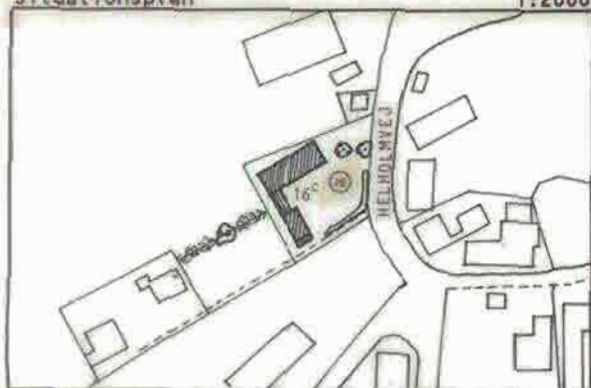
HELHOLMVEJ 2B, matr.nr. 16c.

Ældre ombygget beboelseshus, opført ca. 1860 samt mindre, nyt udhus.

De gennemstukne bjælker fortæller, at der er tale om et gammelt hus. Den skalmurede gavl mod øst virker fremmed for huset og landsbymiljøet.

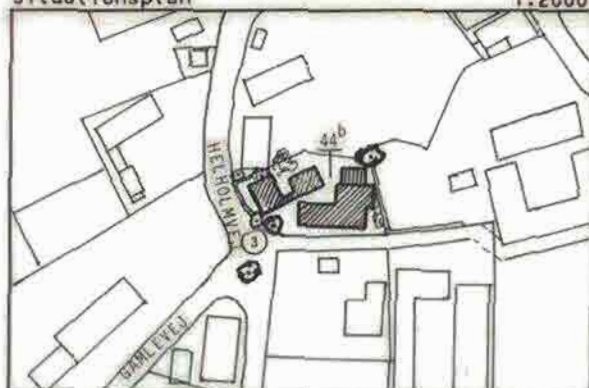
HELHOLMVEJ 3, matr.nr. 44b.

Bolig samt installationsforretning indrettet i gammel smedie, opført 1911. Bag smedien gammelt elværk opført 1925.

Boligen er en fin repræsentant for den tids byggeri. Godt murstensbyggeri med fine detaljer. Smediens hovedform følger boligen. De ældre opsprossede butiksvinduer har en anden charme end de nyere store vinduer. Ved tagudskiftning: pas på gesimserne.

BOLIG OG GAMMEL SMEDIE ER BEVARINGSVÆRDIGE.

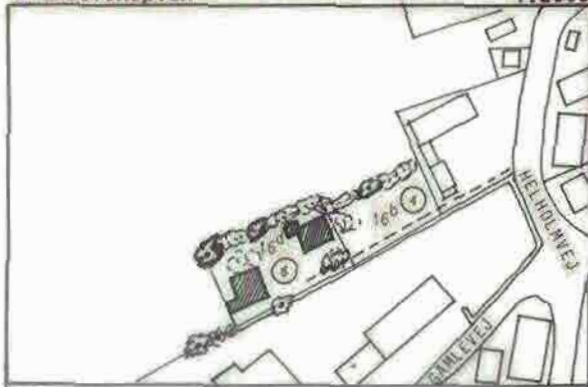
Bolig opført i 1909 samt anneks opført ca. 1870.

De her beskrevne bygninger har p.g.a. deres afsides beliggenhed ikke den store betydning for landsbymiljøet. Det kunne ønskes, at man ved senere udskiftninger af døre og vinduer vendte tilbage til de oprindelige typer.

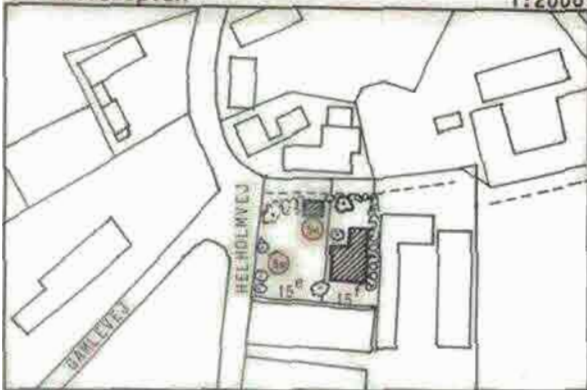
HELHOLMVEJ 5A OG 5B, matr.nr. 15e og 15f.

Bolig og udhus opført år 1909.

BEVARINGSVÆRDIGT.
