SKÆLSKØR KOMMUNE

BEVARINGSVÆRDIER I AGERSØ BY.

REGISTRERING OG VEJLEDNING

Dette hæfte er udarbejdet af:
Skælskør kommune
Næstvedvej 15, 4230 Skælskør
Tlf. 58 16 44 44
Maj – juli 1989

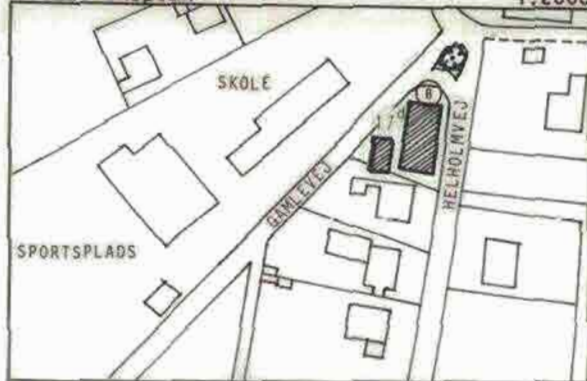
HELHOLMVEJ 8, matr.nr. 17d.

Bolig og købmændsforretning. Bygningen er opført i 1901.

BEVARINGSVÆRDIGT.

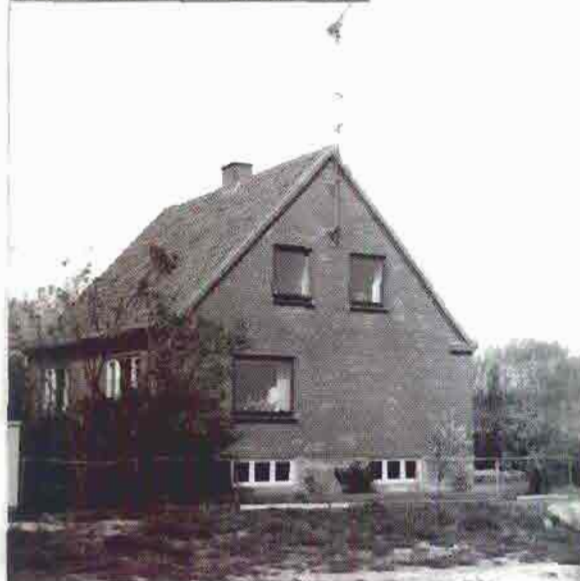
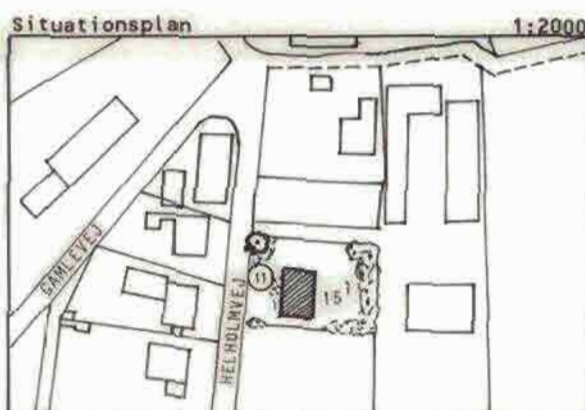
HELHOLMVEJ 11, matr.nr. 15l.

Bolig fra 1940-50.

Facader: Rød blank mur med udkraget gesims. Pudset sokkel.

Tag: 45° sadeltag med røde teglsten.

Vinduer: Oprindelige, hvidmalede vinduer mod gaden. Iøvrigt nye store vinduer behandlet med brun træbeskyttelse.

Døre: Brunmalet fyldningsdør med sprassevindue.

Et tidstypisk hus i gode materialer. Det kunne ønskes, at man ved senere vinduesudskiftninger vender tilbage til de oprindelige sidehængte vinduer. Alternativt kunne anvendes hvid træbeskyttelse til de nye vinduer.

Fyldningsdøren er værd at bevare.

MILJØFORBEDRENDE.

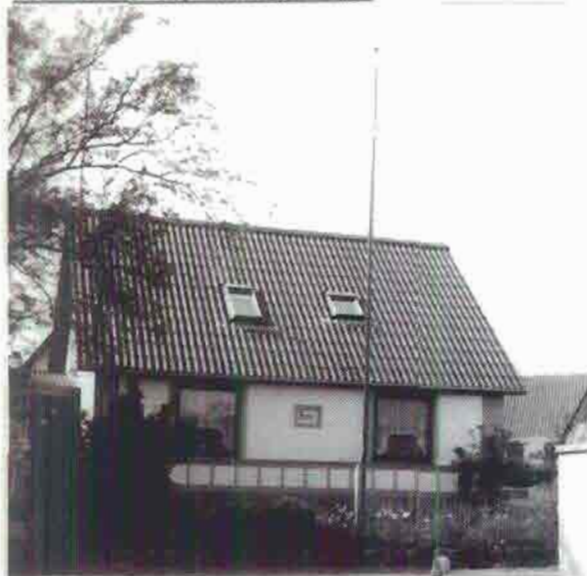
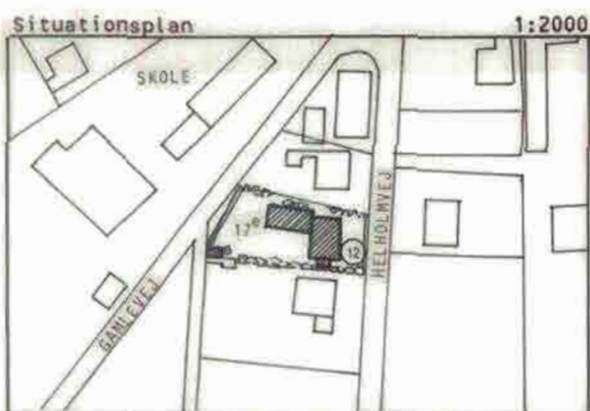
HELHOLMVEJ 12, matr.nr. 17e.

1 1/2 etages bolig opført 1918.

Facader: Pudsede, hvide facader med gråmalet sokkel, vinduesindfatninger, sålbankgesims og kvaderpudsning i hjørnerne.

Tag: 45° sadeltag med stort udhæng. Rødbrune eternitplader.

Vinduer: Nye store vinduer behandlet med brun træbeskyttelse.

Døre: Meget specielt indgangsparti med ældre fyldningsdør med sprossvinduer.

En bolig med en meget fin, dekorativ facadeudformning.

Desværre har det nye tag med de store udhæng skjult det oprindelige gesimsbånd. De store vinduer virker fremmede i forhold til de detaljerede facader.

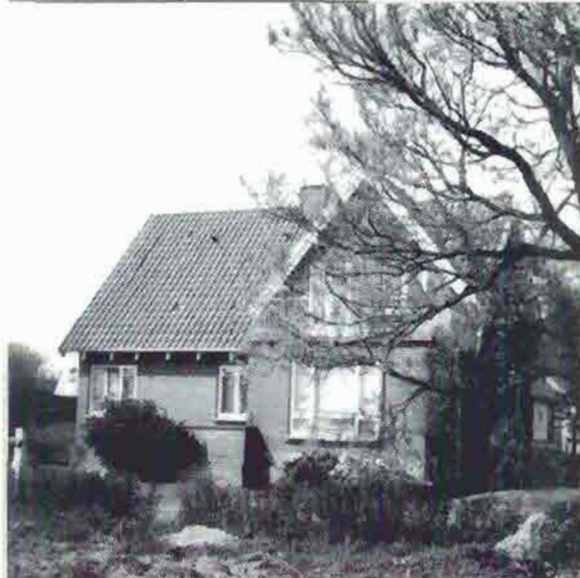
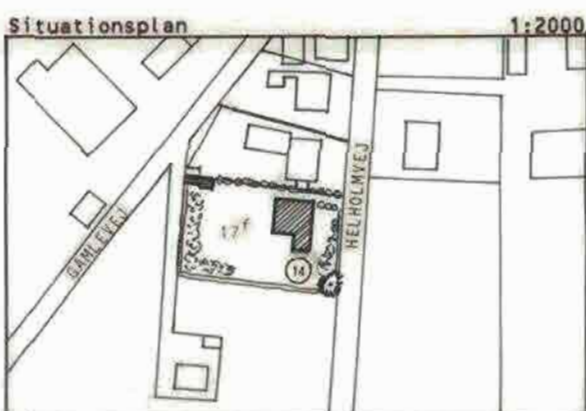
HELHOLMVEJ 14, matr.nr. 17f.

1 1/2 etages bolig fra 1950'erne.

Tag: 40° sadeltag med røde teglsten. Store udhæng med hvidmalede vindskeder.

Vinduer: Sidehængte 50'er vinduer, hvidmalede.

Døre: Nyere dør med glas, lys brun.

Et tidstypisk hus i gode materialer. Huset har dog ikke med sin placering og udformning særlig betydning for landsbymiljøet

MILJØFORBEDRENDE.

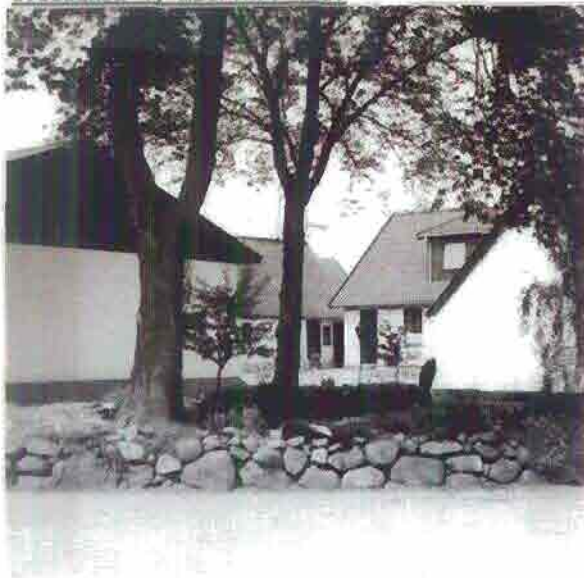
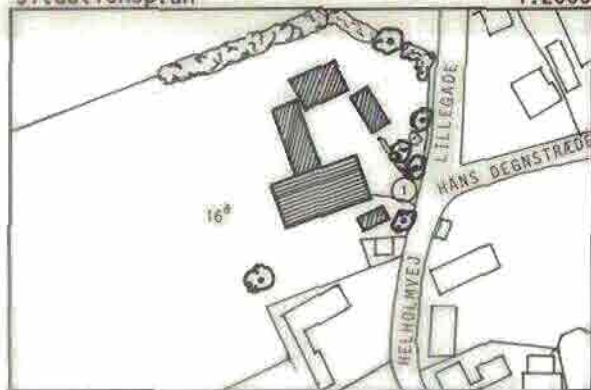
LILLEGADE 1, matr.nr. 16a.

Landbrugsejendom. Stuehus opført 1902, ældre udhus fra ca. 1850 samt ny stålpladelade.

Facader: Stuehus fremstår i lysegul farve. Brunmalet sokkel. Hvide udhusbygninger dels grundmuret dels i bindingsværk. Stor lade i røde og hvide stålplader.

Tag: Stuehus 45° sadeltag med stort udhæng, brunt eternit. Stor taskekvist mod syd. Udhuse 45° sadeltag, grå eternit. Lade 30°, grå eternit.

Vinduer: I stuehuset er isat nye store vinduer behandlet med brun træbeskyttelse. I udhuse findes ældre 2-rammede småsprossede vinduer samt støbejernsvinduer.

Døre: Ny stuehusdør med glas. Udhuse rødmaledede revledøre.

Den nyopførte ladebygning i hvide og røde stålplader falder pant ind i gadebilledet. Det kunne ønskes, at stuehuset ved senere moderniseringer igen fik vinduer og døre af oprindelig type, ligesom taget med de store udhæng og taskekvisten virker dominerende.

UDHUSE BEVARINGSVÆRDIGE
STUEHUS OG LADE MILJØFORBEDRENDE.

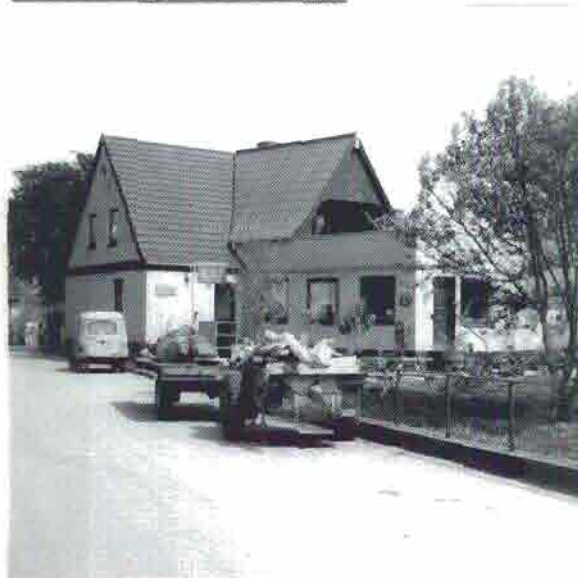
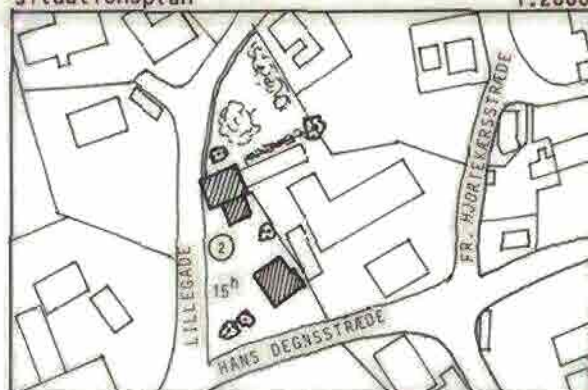
LILLEGADE 2, matr.nr. 15h.

Moderniseret bolig med posthus-tilbygning. Udhus under ombygning.

Facader: Stuehus og posthus i gul blank mur. Sortmalet sokkel og tandsnitgesims. Pudset udhus med trægavle.

Tag: Bolig med 50° sadeltag, rødbrune eternitplader og cementtagsten. Stor taskekvist mod syd. Posthustilbygning med fladt tag / tagterrasse. Udhuse ca. 35°, sort og grå eternit.

Vinduer: Nye store vinduer, brun træbeskyttelse. I udhus både støbejernsvinduer, nye store ruder samt ældre 2-rammede.

Døre: I boligen findes både ny dør med glas og ældre, brunmalet fyldningsdør med sprossevindue. I udhus stor skydeport.

Den kraftige modernisering af boligen samt den flade tilbygning mod syd virker fremmede for landsbymiljøet.

En videreførelse af boligens rødbrune maledede tag til udhuset er ønskelig ligesom udhusets pudsede facader kunne ønskes overfladebehandlet med hvid eller gul farve.

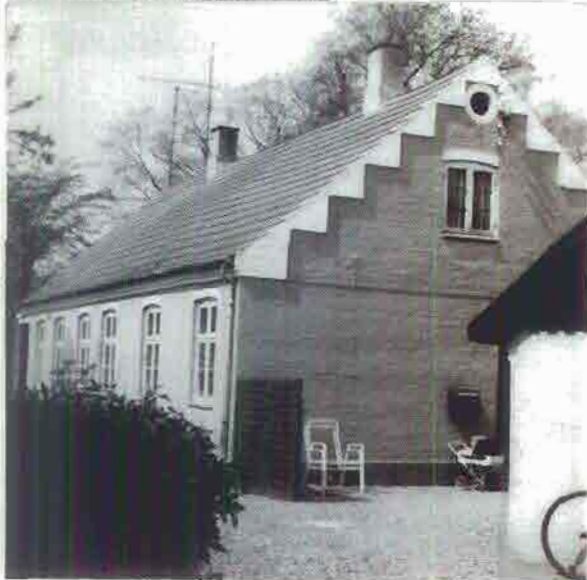
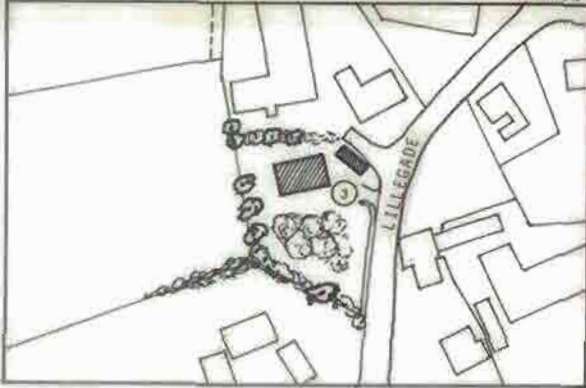
LILLEGADE 3, matr.nr. 40.

1 1/2 etages bolig opført 1901.

Facader: Facaderne fremstår gule med udkragede, hvide gesimser og hvid trappegavludsmykning i gavle. Pudset, gråmalet sokkel.

Tag: 45° sadeltag med cementtagsten. Udhus med sort bølgeeternit.

Vinduer: Kvidmælede barmetrugsvinduer med sprosser.

Døre: Nyere dør med glas. Brun træbeskyttelse.

Et smukt, velproportioneret hus med fine detaljer. De gamle cementtagsten kunne ved udskiftning ønskes erstattet med et nyt rødt tegltag. Vinduernes udformning er af stor betydning for husets udtryk og bør derfor bevares eller udskiftes med tilsvarende.

BEVARINGSVÆRDIGT.

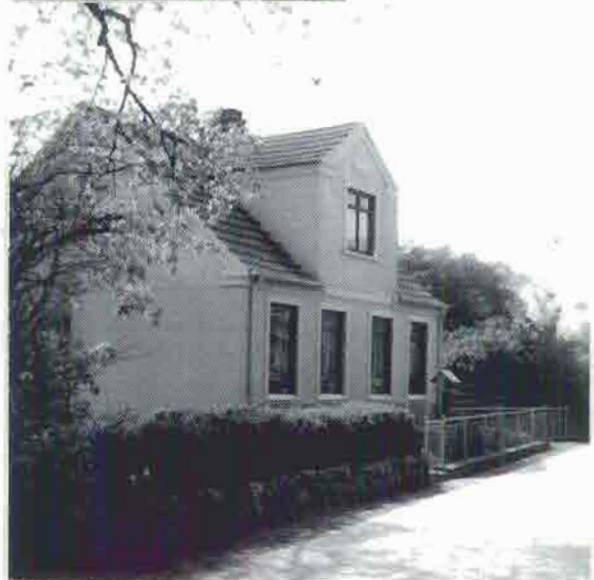
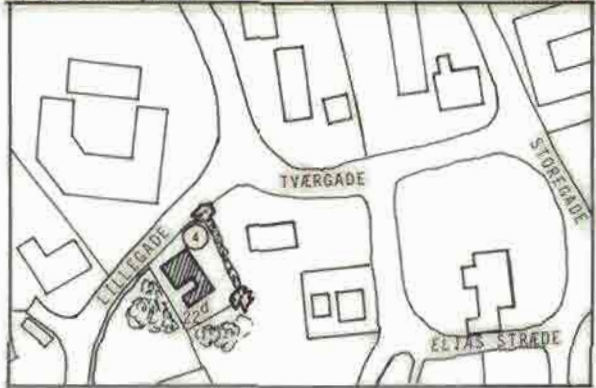
LILLEGADE 4, matr.nr. 22d.

1 1/2 etages bolig opført 1908.

Facader: Facaderne fremstår gule med lyseblåmalede gesimsbånd og vinduesindfatninger. Lys blå pudset sokkel.

Tag: 45° sadeltag med cementtagsten. Frontkvist mod gaden.

Vinduer: Nye store vinduer behandlet med brun træbeskyttelse. I gavl de oprindelige opprossede vinduer.

Døre: Nyere brune døre.

MILJØFORBEDRENDE.

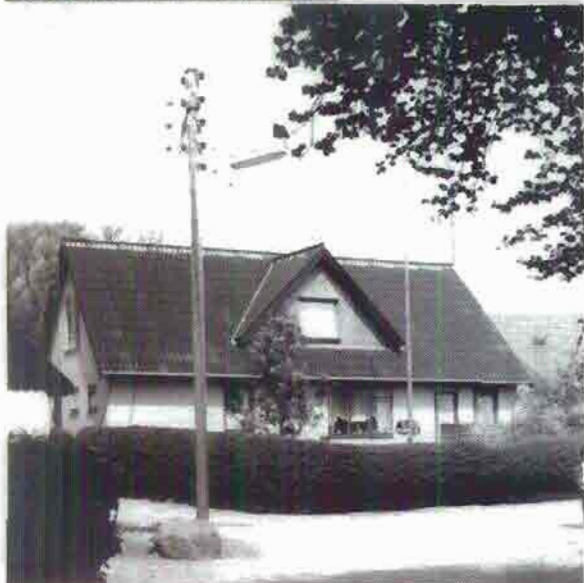
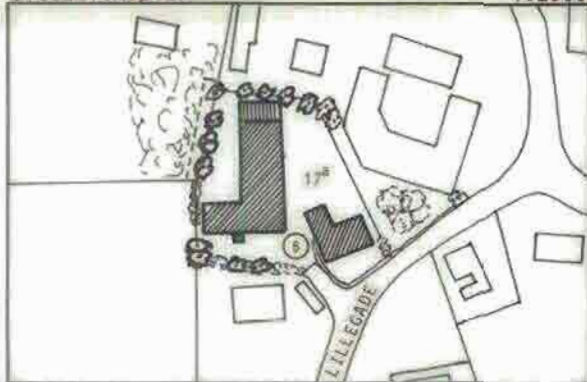
LILLEGADE 5, matr.nr. 17a.

Landbrugsejendom. Stuehus stærkt ombygget, opført 1903. Udhuse dels fra 1903 dels fra 1942.

MILJØFORBEDRENDE UDHUSE.

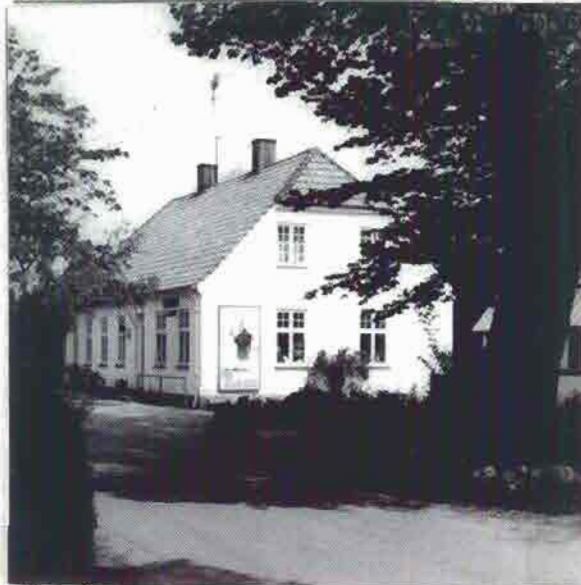
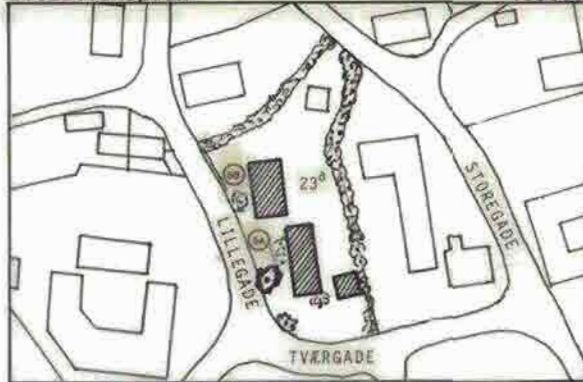
LILLEGADE 6A og 6B, matr.nr. 23a.

Landbrugsejendom med bolig og købmandsbutik. Stuehuset opført 1932, udhuset ca. 1850.

BEVARINGSVÆRDIGE.

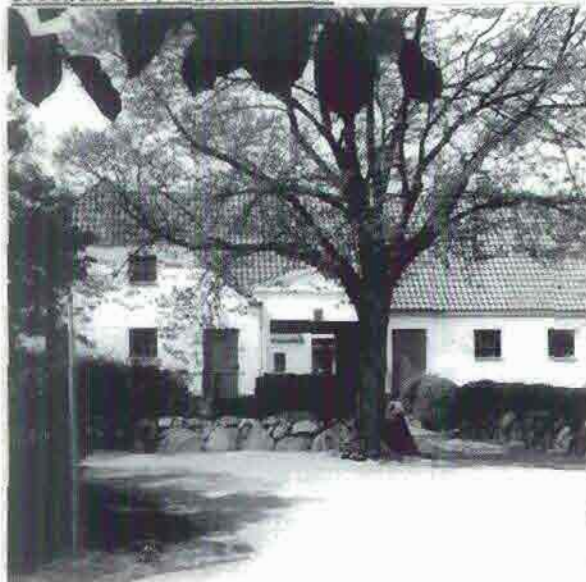
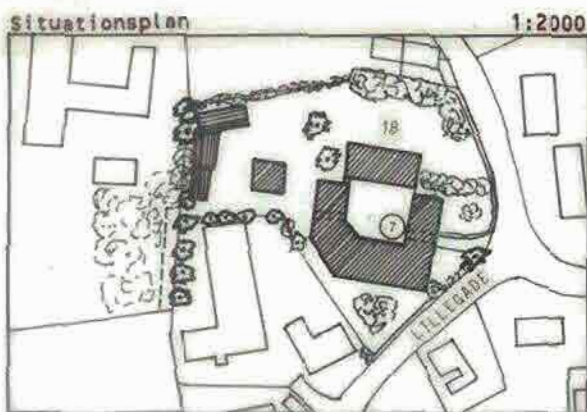
LILLEGADE 7, matr.nr. 18.

Firelænget landbrugsejendom. Stuehus fra 1880, udhuse fra 1934.

En fin brolægning i indkørsel og på gårdsplads.
BEVARINGSVÆRDIG.

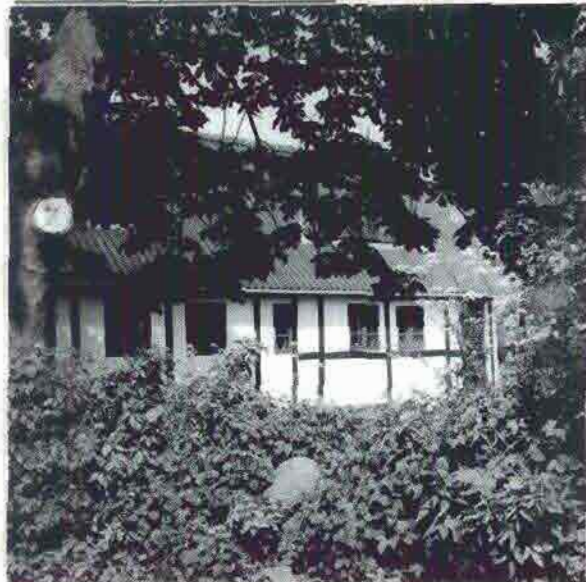
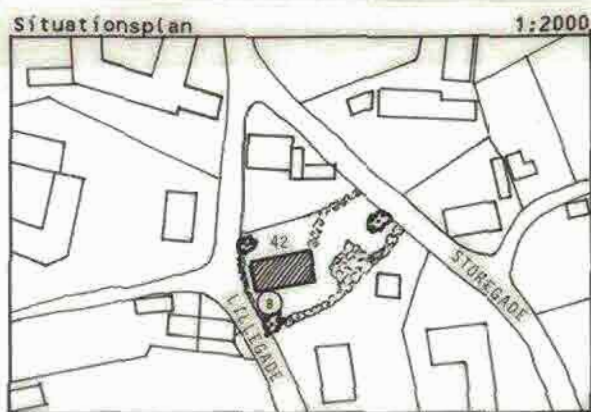
LILLEGADE 8, matr.nr. 42.

Beboelse opført 1871.

BEVARINGSVÆRDIGT.

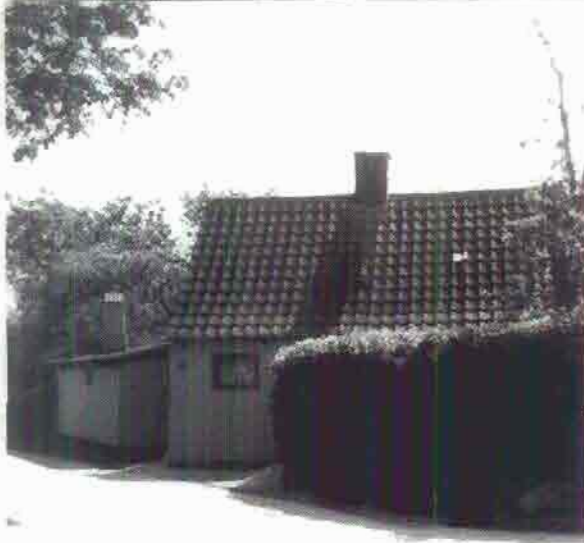
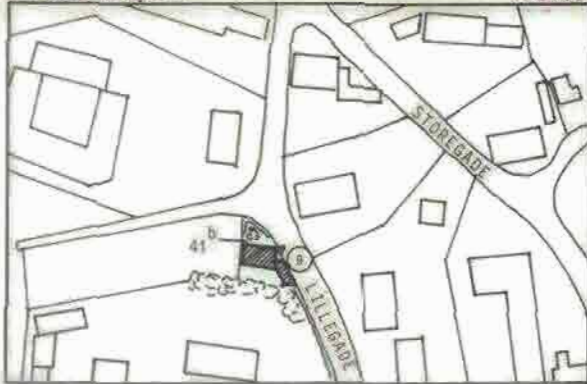
LILLEGADE 9, matr.nr. 41b.

Bolig, - halvdel af dobbelthus opført omkring århundredeskiftet.

BEVARINGSVÆRDIGT.

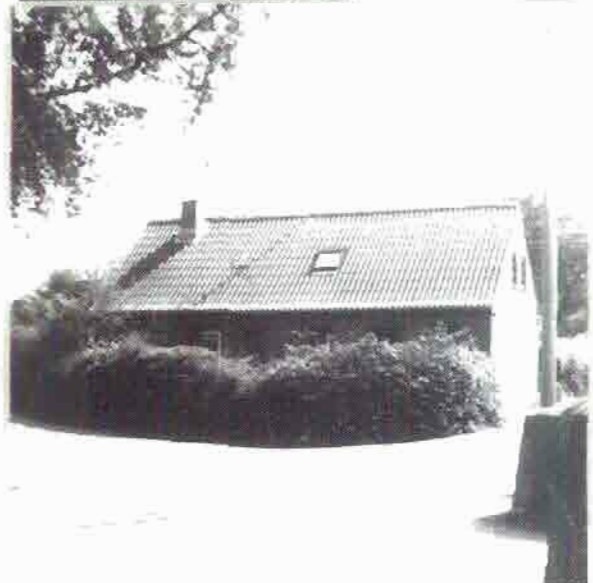
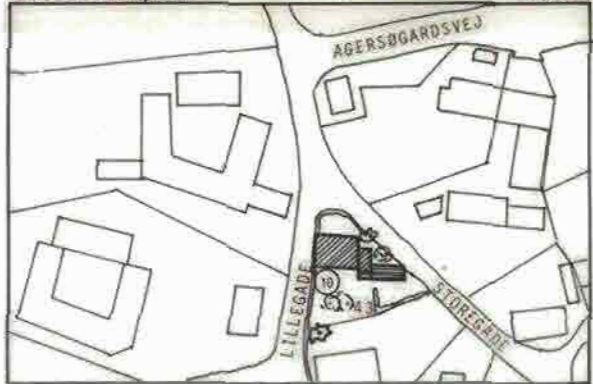
LILLEGADE 10, matr.nr. 43.

Bolig opført ca. år 1900.

MILJØFORBEDRENDE.

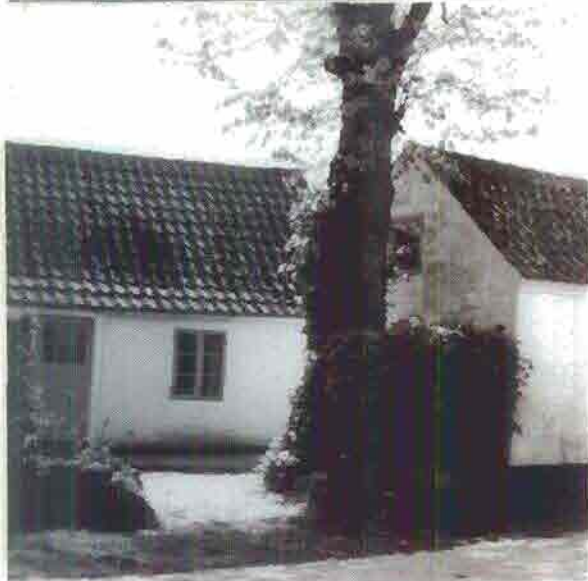
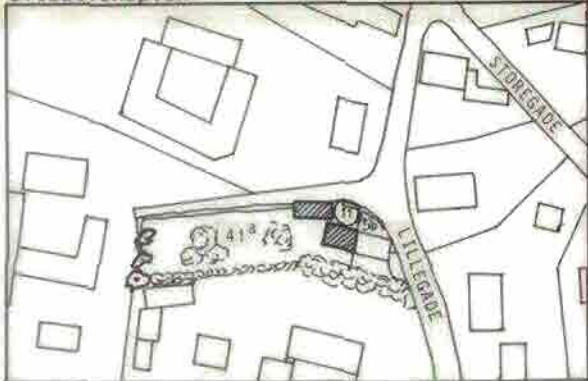
LILLEGADE 11, matr.nr. 41a.

Sommerbolig, - halvdel af dobbelthus samt udhus.

BEVARINGSVÆRDIG.

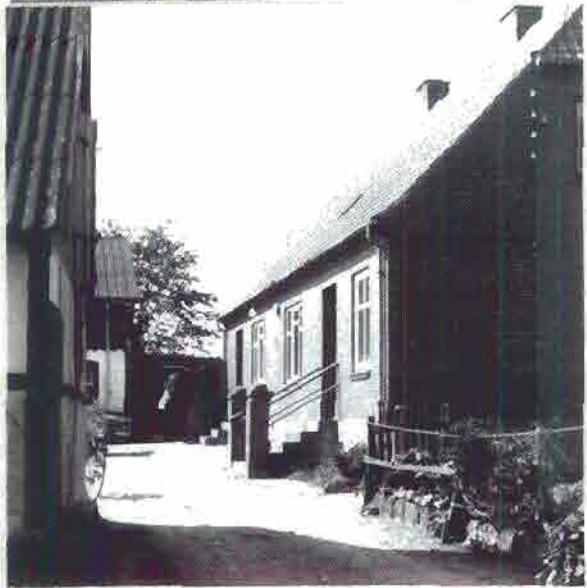
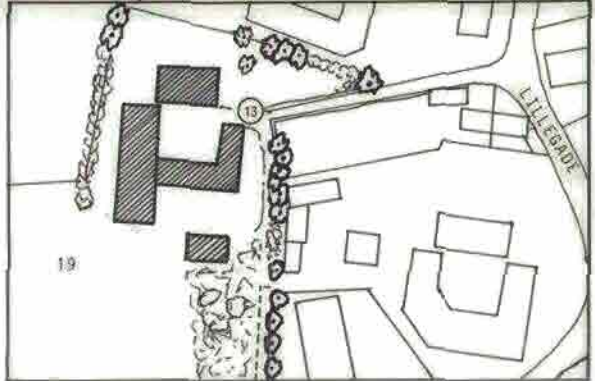
LILLEGADE 13, matr.nr. 19.

Firelænget landbrugsejendom. Stuehus fra 1941, udhuse fra ca. 1840 og 1925.

BEVARINGSVÆRDIGT GÅRDANLÆG.

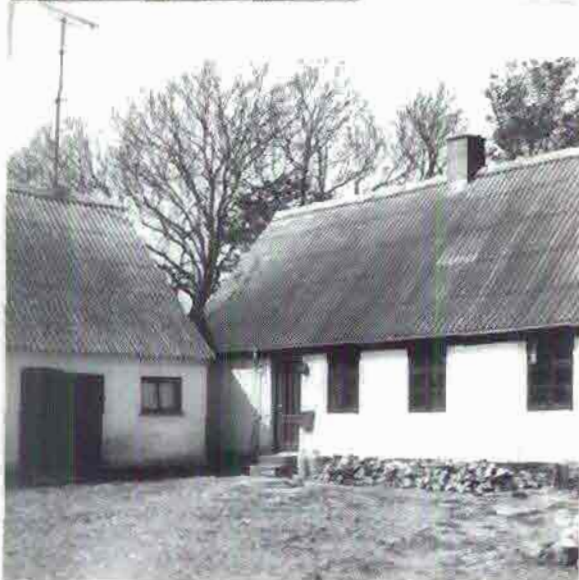
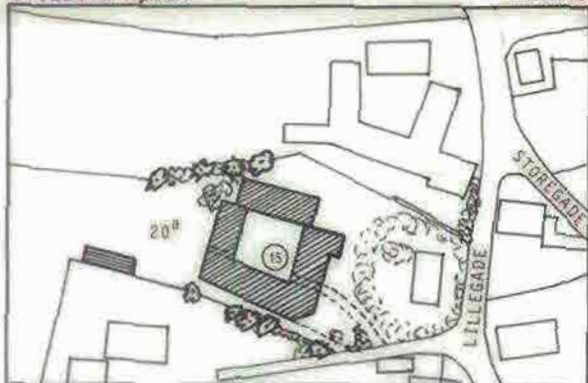
LILLEGADE 15, matr.nr. 20a.

Firelønget landbrugsejendom. Udhuse fra ca. 1890, stuehus ældre.

BEVARINGSVÆRDIGT GÅRDANLÆG.

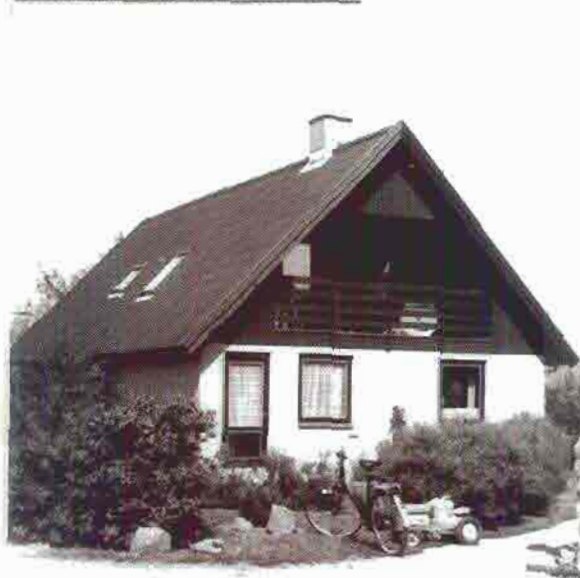
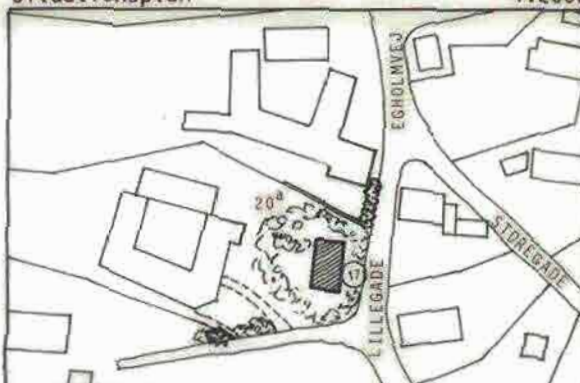
LILLEGADE 17, matr.nr. 20a.

Parcelhus opført 1980.

Et typisk parcelhus fra 70-erne og 80-erne. Et hus, der vil kunne indpasses naturligt i ethvert nyere parcelhuskvarter, men som her i en gammel landsby med helt andre byggetraditioner virker meget fremmed. Specielt det store, sorte tag med udhang og gavlaltan virker dominerende.

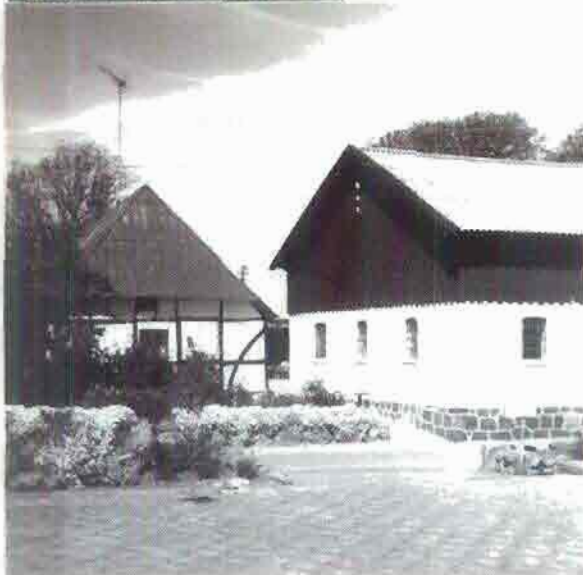
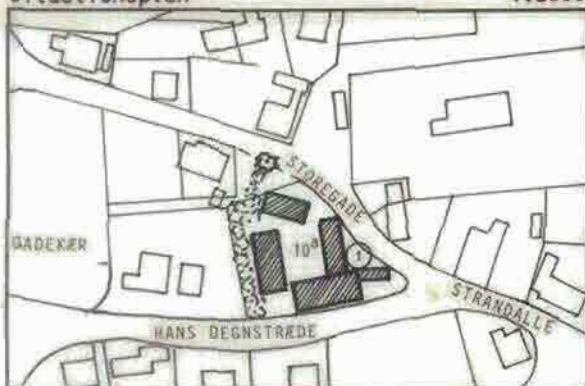
STOREGADE 1, matr.nr. 10a.

Landbrugsejendom. Stuehus opført ca. 1850, samt udhus fra henholdsvis 1925 og 1970.

Tag: Stuehus med 45° sadeltag, afvalmet med rustne pandeplader. På udhus med trempel 30° sadeltag med grå eternit. Øvrige tage lavere rejning, grå eternit.

STUEHUS OG UDHUS FRA 1925 ER BEVARINGSVÆRDIGE. ØVRIGE UDHUSE MILJØFORBEDRENDE.

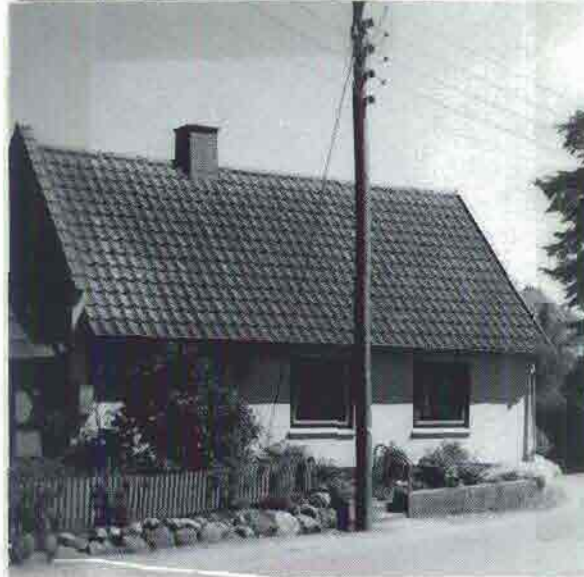
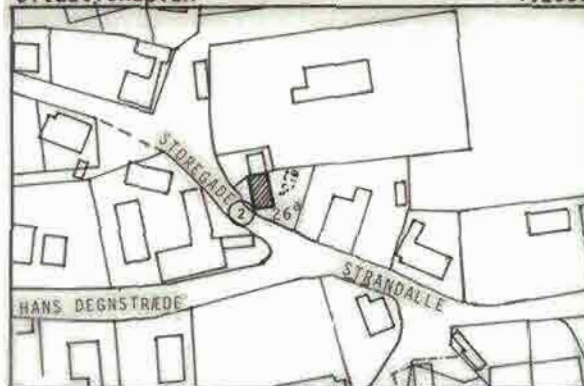
STOREGADE 2, matr.nr. 26a.

Bolig opført år 1927.

MILJØFORBEDRENDE.

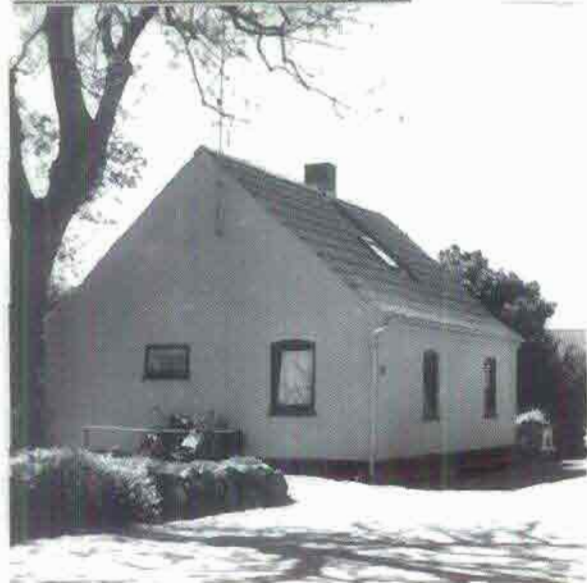
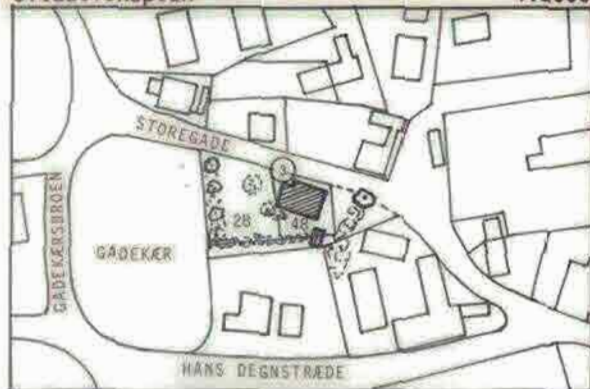
STOREGADE 3, matr.nr. 28 og 48.

Bolig opført ca. år 1900.

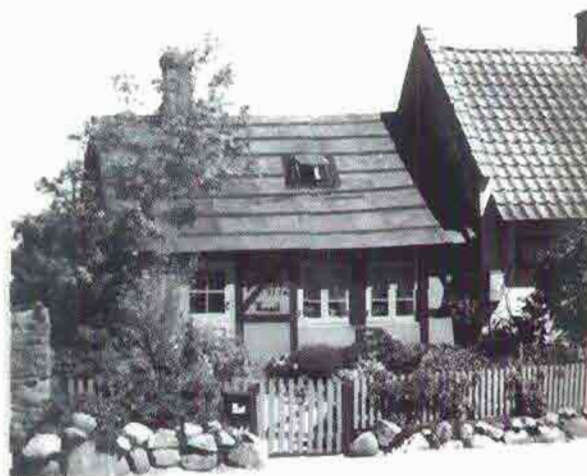
STOREGADE 4A, matr.nr. 26b.

Et lille, gammelt hus tæt op ad kirkegårdsmuren med en lille fin forhøje med stakit. Huset er klart en kvalitet for bymiljøet. Bør restaureres meget nønsomt.

BEVARINGSVÆRDIGT.

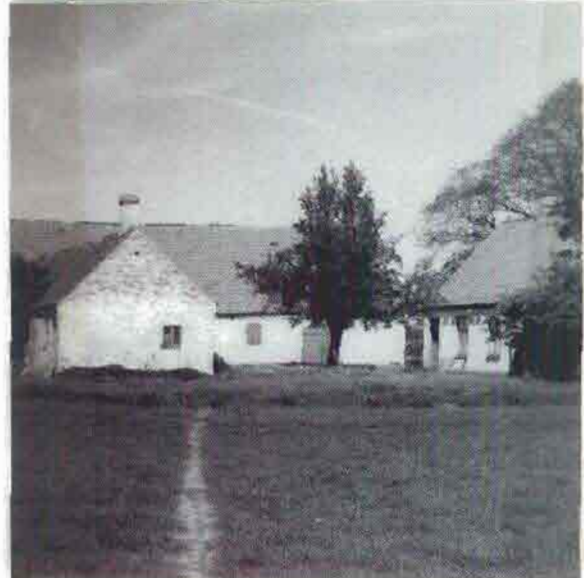
STOREGADE 6, matr.nr. 9a.

Et højtliggende, karakterfuldt hus af stor betydning for miljøet ved gadekæret. De nye vinduer har selv om de er hvide desværre ikke helt samme udtryk som de oprindelige. Ved oplægning af nyt tag bør man undgå store udhæng, således, at man kan bevare husets fine gesimsbånd.

MILJØFORBEDRENDE.

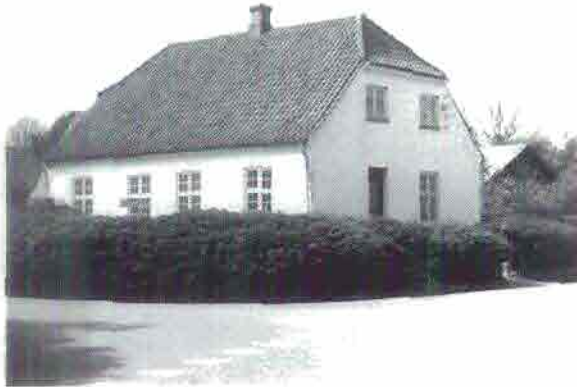
Et meget smukt, velproportioneret stuehus i gode materialer og farver. Et hus man ved senere istandsættelser i allerhøjeste grad bør værne om.

Udhusene er meget faldefærdige og har ikke den store betydning for gadebilledet. En nedrivning af disse kunne evt. give mulighed for opførelse af 1 - 2 nye boliger.

STUEHUSET BEVARINGSVÆRDIGT.

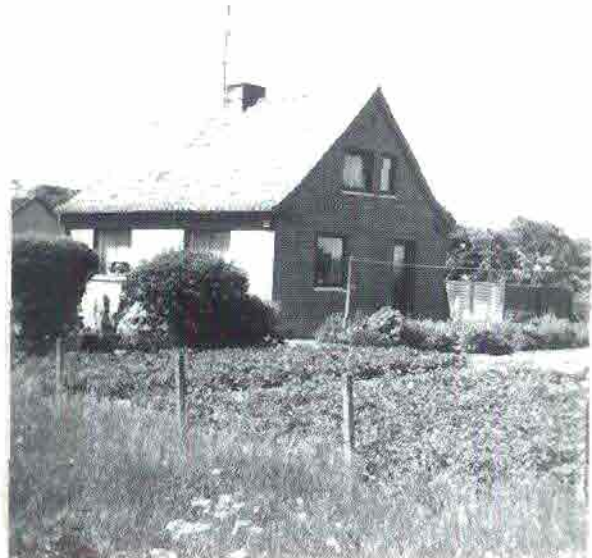
En velproportioneret bolig med fint opskalket tag og gesimsbånd. De store vinduer og plastdøre lever ikke op til husets øvrige udformning. Det nye udhus er pænt tilpasset i røde sten, men hvorfor lave det med udhæng istedet for muret gesims som på boligen?

BOLIGEN MILJØFORBEDRENDE.

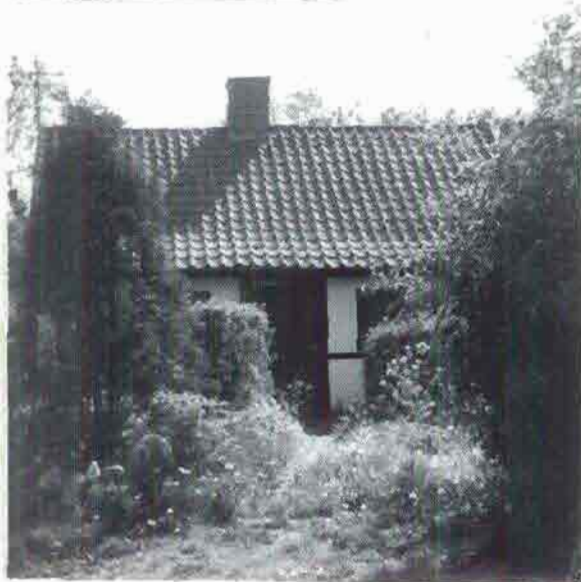
STOREGADE 9, matr.nr. 23a.

Et fint lille bindingsværkshus med rødt tegltag. Huset er næsten skjult af beplantning, men er alligevel med dets charme med til at gøre gaden oplevelsesrig. Den nye røde skorsten virker lidt voldsom. Hoveddøren ville falde bedre ind ved at blive rødmalet som vinduerne, indtil den engang måske kan skiftes ud med en mere oprindelig fyldningsdør.

BEVARINGSVÆRDIG.

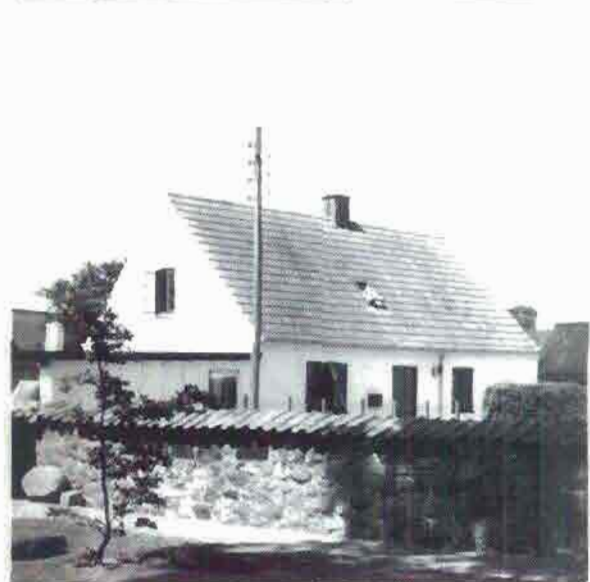
STOREGADE 10, matr.nr. 9o.

Et pønt traditionelt hus, hvor de nye vinduer er tilpasset husets oprindelige stil. Desværre skammes huset en del af en nyere tilbygning mod syd.

MILJØFORBEDRENDE.

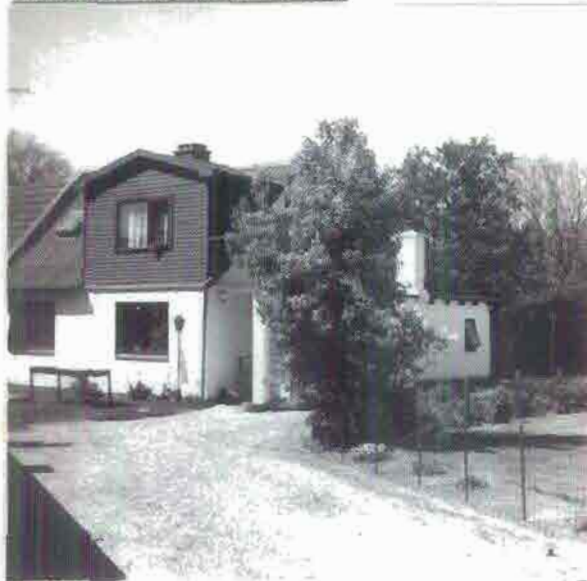
STOREGADE 12, matr.nr. 9m.

Det oprindelige hus har gennemgået en meget omfattende modernisering - nyt tag, nye vinduer, ny stor gavlkvist af træ m.v. Specielt den store gavlkvist virker voldsom og meget fremmed for landsbyens traditionelle byggestil.

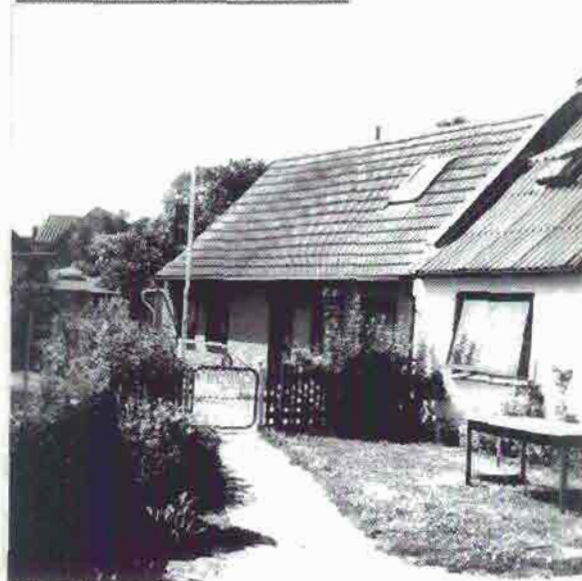
STOREGADE 14, matr.nr. 9n.

Et hus, der ved de seneste moderniseringer er totalt forandret. De brune plastvinduer og den gullige facade af kalksandsten er meget fremmed for landsbymiljøet.

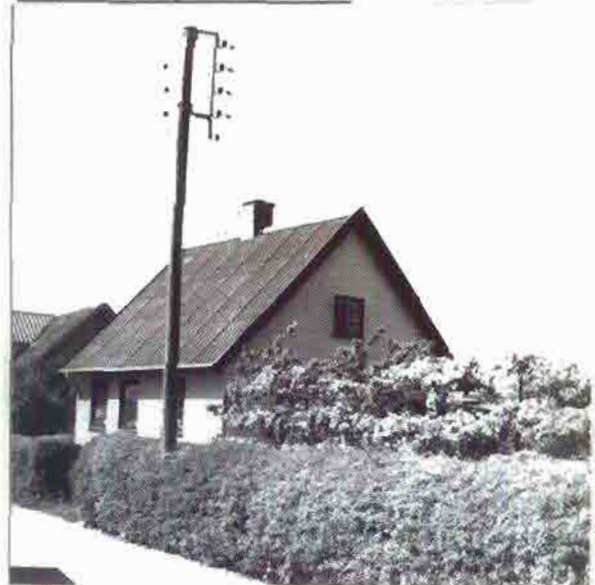
STOREGADE 18, matr.nr. 9k.

Et hus der ved sin beliggenhed lige ud til gaden har betydning for bymiljøet. De gule facader falder pænt ind, men de sorte vinduer virker ret hårde. Det kunne ønskes, at man ved senere vinduesudskiftninger vender tilbage til de 2-rammede vinduer, som sidder i gavlen. Det store sorte tag med udhæng virker voldsomt til det lille beboelseshus.

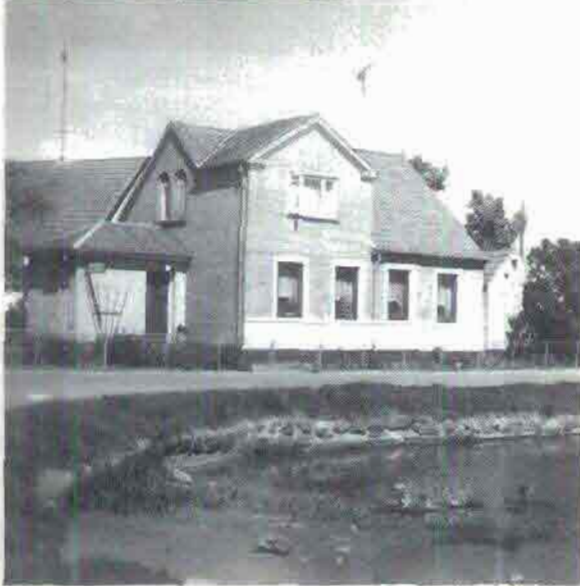
STOREGADE 20, matr.nr. 8b.

Et velproportioneret hus med rødt tegltag af betydning for miljøet ved gadekæret. Et af de få gulstenshuse i Agersø by. Ved senere vindues- og dørudskiftninger kunne det ønskes at man vender tilbage til den oprindelige type. MILJØFORBEDRENDE.

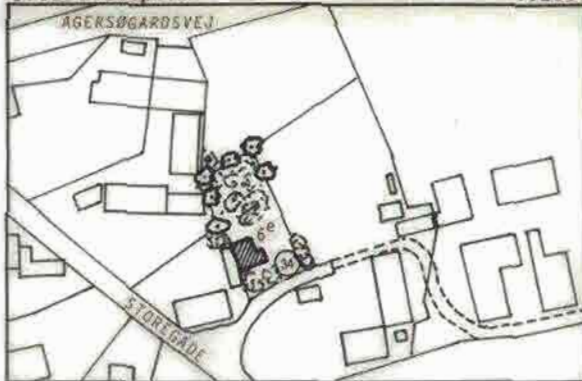
STOREGADE 34, matr.nr. 6e.

KTAS-station med stor gittermast. Selve stationen er pant indhyllt i beplantning, mens den store gittermast ikke kan undgå at skamme gadebilledet.

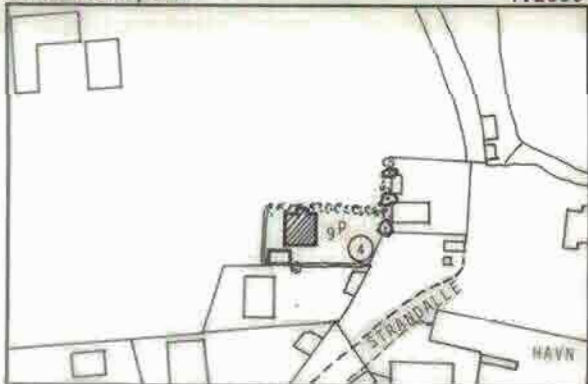
STRANDALLE 4, matr.nr. 9p.

Oprindeligt et velproportioneret hus af gode materialer. Senere moderniseringer har ændret husets karakter fuldstændig. Især det store tag med taskekvisten virker voldsomt. Rester af gesimsbåndet anes under tagudhængen i gavlene.

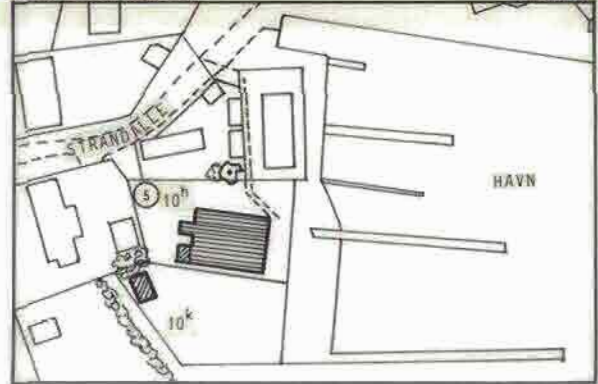
STRANDALLE 5, matr.nr. 10h og 10k.

Facader: Svensk-røde træfacader, 1 på 2. Mod syd dog repareret med en del plader. Tilbygning af gul, blank mur mod vest.

Tag: 30° sadeltag med tagpap på nordsiden. På sydsiden er oplagt sorte ondulineplader ovenpå paptaget.

Det store gamle svenskrøde skibsværft er med til at give havnen noget af dens liv og charme, hvorfor man bør værne om det. En gang rød maling vil kunne rette en del op på den dårligt vedligeholdte bygning. De hvide opdelte vinduer bør absolut bevares.

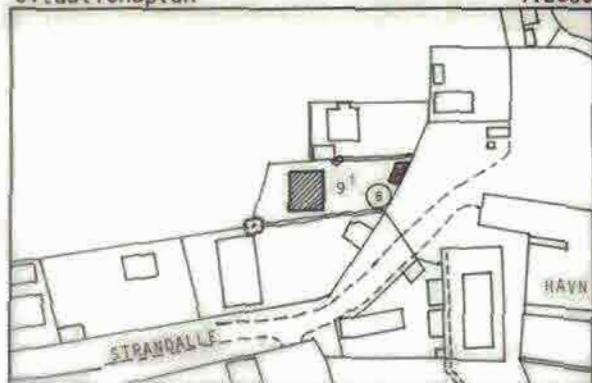
STRANDALLE 6, matr.nr. 9i.

Et velproportioneret hus i gode materialer og farver. Anvendelsen af plastvinduer kan dog diskuteres. Huset virker noget voldsomt idag, men dette vil nok blive afhjulpet en del, når først haven foran bliver anlagt og gror op.

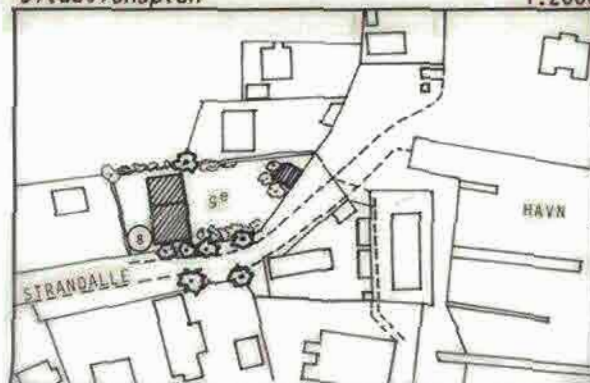
STRANDALLE 8, matr.nr. 9e.

Et godt solidt hus, der dog har mistet noget af sin karakter på grund af de nyere store vinduer. Det lyse blå plast omkring tagterrassen virker meget iøjnefaldende på det røde murstenshus. Huset har dog stor betydning både for havnemiljøet og for gadebilledet i Strandalle.

Ishuset i gadeskellet mod havnen ligner ethvert andet ishuse og er ikke på nogen måde tilpasset landsbyen.

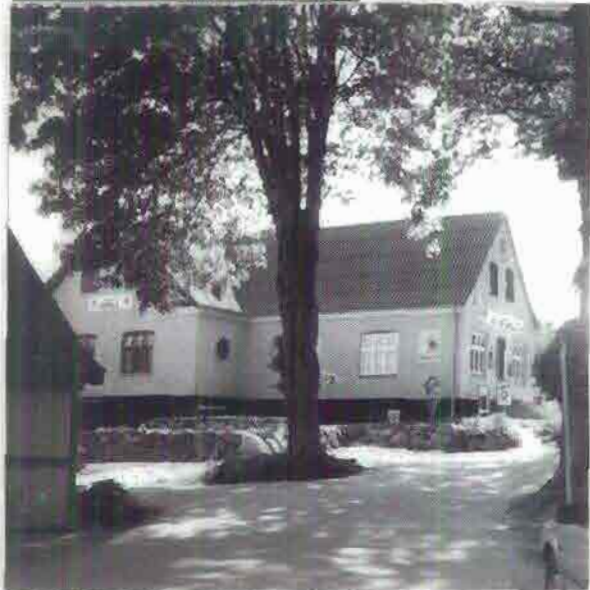
Strandalle 7, matr.nr. 10g.

Det gamle mejeri er en meget betydningsfuld bygning i gadebilledet. Den nye anvendelse er fint indpasset i den gamle bygning. Det nye eternittag er lagt på uden at ødelægge hovedgesimsen. Plastvinduer vil aldrig give helt samme indtryk som de gamle trævinduer. Det lille udhus mod øst med høj sorttjæret sokkel har som hovedbygningen betydning for landsby-miljøet. Brolægningen vest for mejeriet bør bevares.

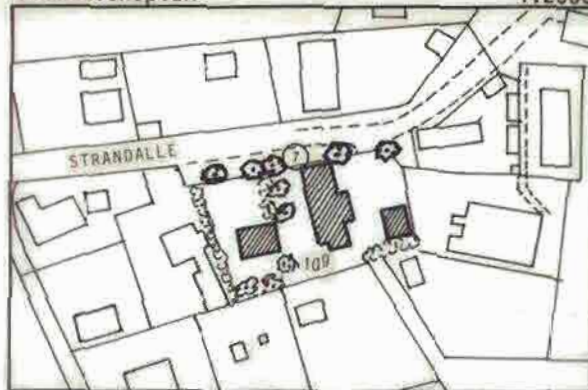
Strandalle 7, matr.nr. 10g.

Et forholdsvist anonymt hus, der dog med sin beliggenhed ud til Strandalle har stor betydning for gademiljøet.

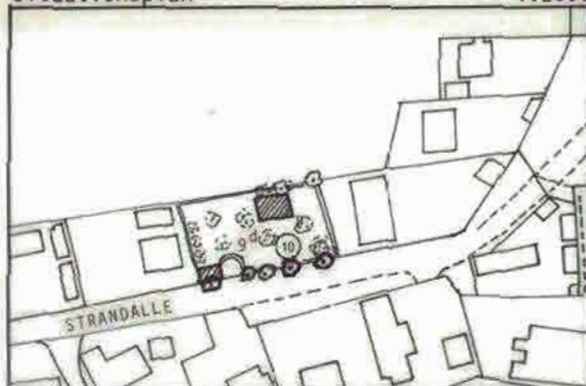
STRANDALLE 10, matr.nr. 9d.

Et velproportioneret lille hus i gode farver. Det nyere eternittag er lagt på uden at ødelægge husets karakter. De typiske sjællandske trægavle med sugfjæl er bevaret. Vinduerne er i overensstemmelse med husets oprindelige stil, hvorimod hoveddøren virker fremmed. Det opmalede bindingsværk giver umiddelbart indtryk af et velbevaret bindingsværkshus, men ser man nøjere efter er det malet ovenpå puds og hen over nyere grundmur. Det havde været mere ærligt med gule facader uden sort opstregning. BEVARINGSVÆRDIGT.

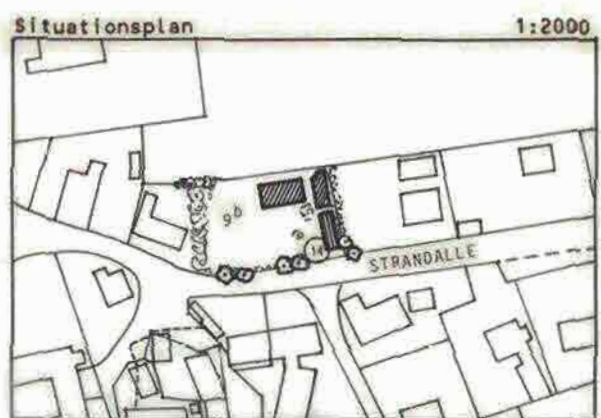
STRANDALLE 14, matr.nr. 9b.

Et hus der har gennemgået en gennemgribende modernisering. De valgte vinduestyper er pænt tilpasset husets oprindelige stil, men det koksgrå tag af forpressede plader virker fremmed for landsbymiljøet.

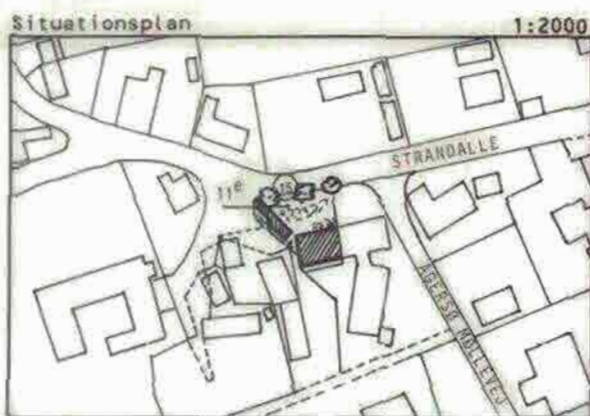
STRANDALLE 15, matr.nr. 11e.

Et pænt ret velbevaret beboelseshus med lille udhus mod gaden. De oprindelige vinduestyper er af stor betydning for husets karakter og bør derfor bevares.
HILJEFORBEDRENDE.

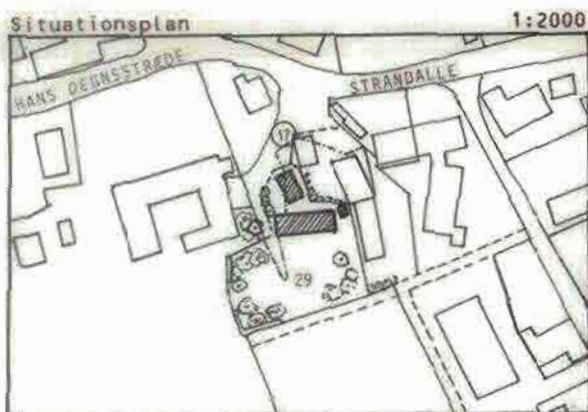
STRANDALLE 17, matr.nr. 29.

Et meget anonymt hus, der "gemmer" sig bag diverse udhuse. Billedet viser det glimt af huset man får fra Strandalle. De nyere vinduer virker fremmede i facaden.

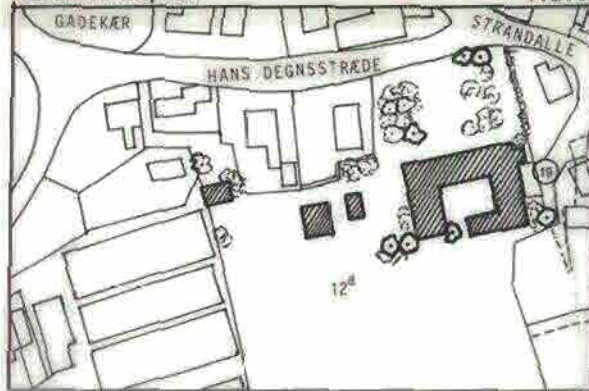
STRANDALLE 19, matr.nr. 12a.

Et velbevaret tidstypisk hus fra århundredskiftet, - trænger til istandsættelse. Ved istandsættelse bør man tage udgangspunkt i husets nuværende udtryk, - det fint tilpassede tag, gesimsbåndene og de karakterfulde vinduespartier.

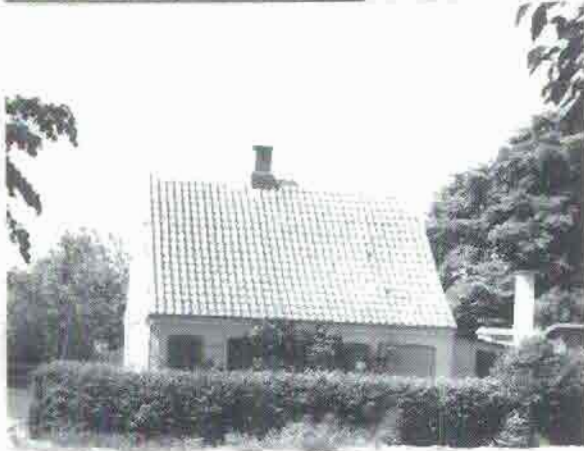
STRANDALLE 21, matr.nr. 12c.

Beboelseshus opført ca. år 1880.
Facader: Gulmalede facader med hvidmalet savsnitsgesims.
Tag: 45° sadeltag med røde vingetegl.
Skorsten: Rød blank mur med udkraget sokkel og betonafdækning. I udhuset høj gulmalet skorsten.
Vinduer: 1- og 2-rammede med sprosser, grønmaledede.
Døre: Gl. fyldningsdør med småsprosset rude, grønmalet, gl. fyldningsdør mod gaden er afdækket med gulmalet finerplade.
BEMÆRKNINGER:
 Et meget smukt lille hus i gode traditionelle materialer og farver. Et hus der bør værnes om. Pladen foran den tildækkede hoveddør bør fjernes. Nønsom vedligeholdelse anbefales.
BEVARINGSVÆRDIGT.

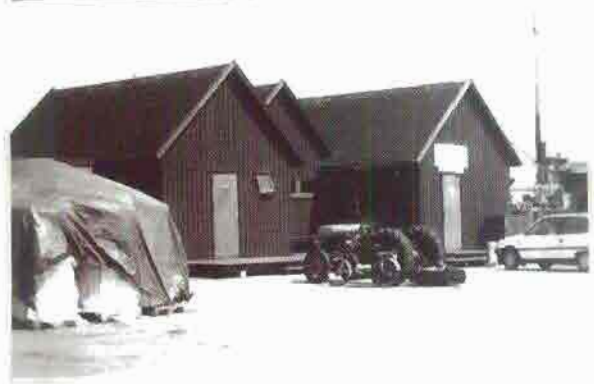
STRANDALLE 100, matr.nr. 59a.

Servicebygning med toiletter og bad samt kontor og ventesal for færgen. Opført år 1977.
Facader: Træbeklødning 1 på 2 behandlet med mørk grøn træbeskyttelse.
Tag: 45° sadeltag med mørk tagpap.
Vinduer: Rødmaledede.
Døre: Pladedøre malet røde.
BEMÆRKNINGER:
 3 fine småhuse, gode proportioner og materialer. Men husene fremstår noget mørke og virker ret forsømt. Det kunne gavne hele havnemiljøet, hvis husene blev malet svenskrøde med hvide vinduer.
MILJØFORBEDRENDE.

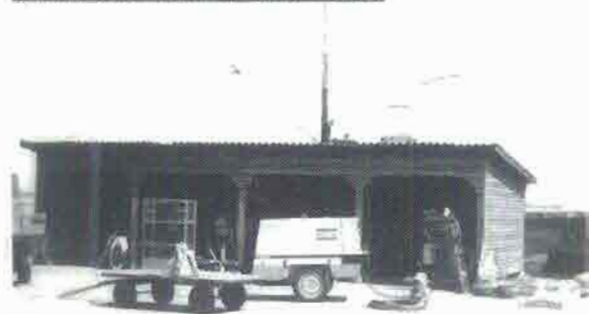
STRANDALLE 100, matr.nr. 59a.

Cykelskur.
Facader: Vandret træbeklødning, lys brunlig.
Tag: Halvtag med grå eternit.
BEMÆRKNINGER:
 Et dårligt vedligeholdt træskur, der som servicebygningen bør males svenskrød, så man kan få opbygget et havnemiljø med en vis karakter.

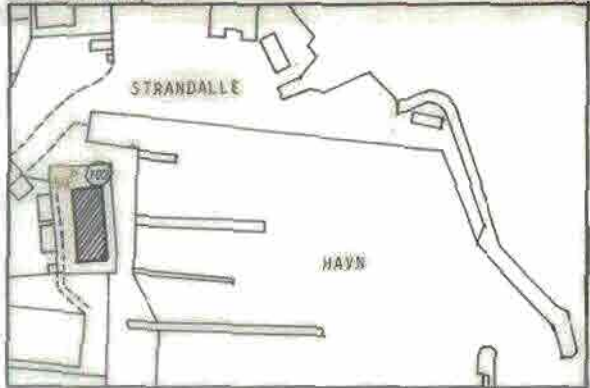
Agersø fiskehus opført år 1979.

Et hus der i materialer -gule mursten, lysebrune trægavle og sort eternittag- virker fremmed i forhold til øens traditionelle byggeskik. En bygning, der ikke tilfører havnemiljøet særlige kvaliteter.
