SKÆLSKØR KOMMUNE

BEVARINGSVÆRDIER I AGERSØ BY.

REGISTRERING OG VEJLEDNING

Dette hæfte er udarbejdet af:
Skælskør kommune
Næstvedvej 15, 4230 Skælskør
Tlf. 58 16 44 44
Maj – juli 1989

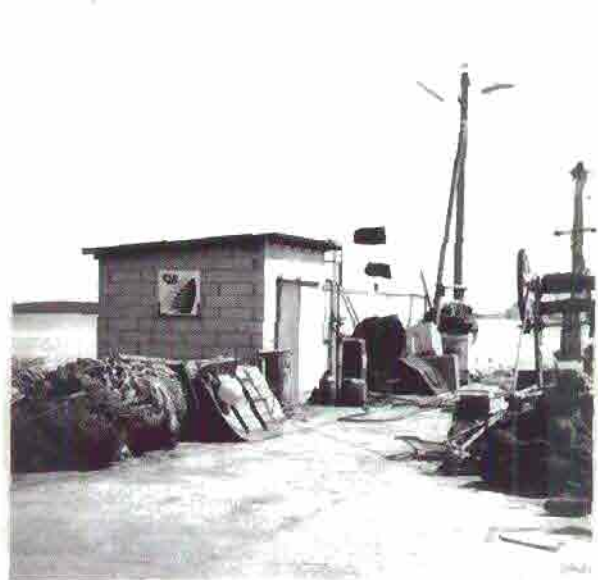
STRANDALLE 104, matr.nr. 59a.

Hus til motorgasolie opført år 1973, tilbygning år 1977.

Et par ret skammende småhuse. Et sadeltag samt pudsning og bemaling med hvidt ville gavne.

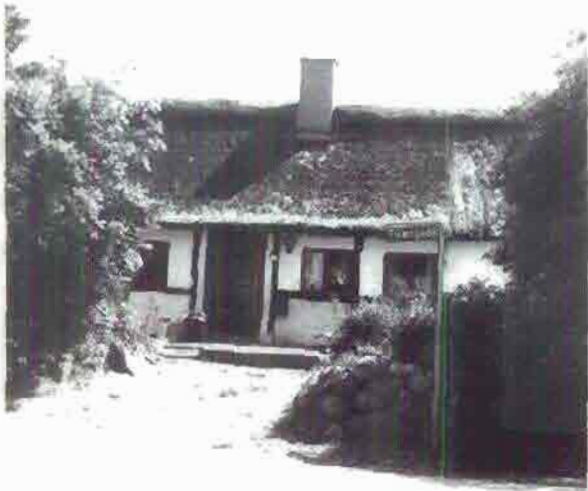
Aldre stuehus fra landejendom opført ca. 1800. Gården ligger i dag udenfor byen ved markerne. Boligen i byen er lejet ud.

Et gammelt hus af stor betydning for gadebilledet. Huset er delvist istandsat med nye vinduer. En videreførelse af renoveringen kunne ønskes. I denne forbindelse kan det anføres, at brun træbeskyttelse ikke er en traditionel overfladebehandling. Rød- eller f.eks. grønmaledede vinduer har været det karakteristiske. Skorstenen af gule sten virker noget fremmed for huset.

BEVARINGSVÆRDIGT.
