Halskov Havn

# Tilstandsvurdering af Ydermoler

**DECEMBER 2015**

**Projektnummer** 1431500093

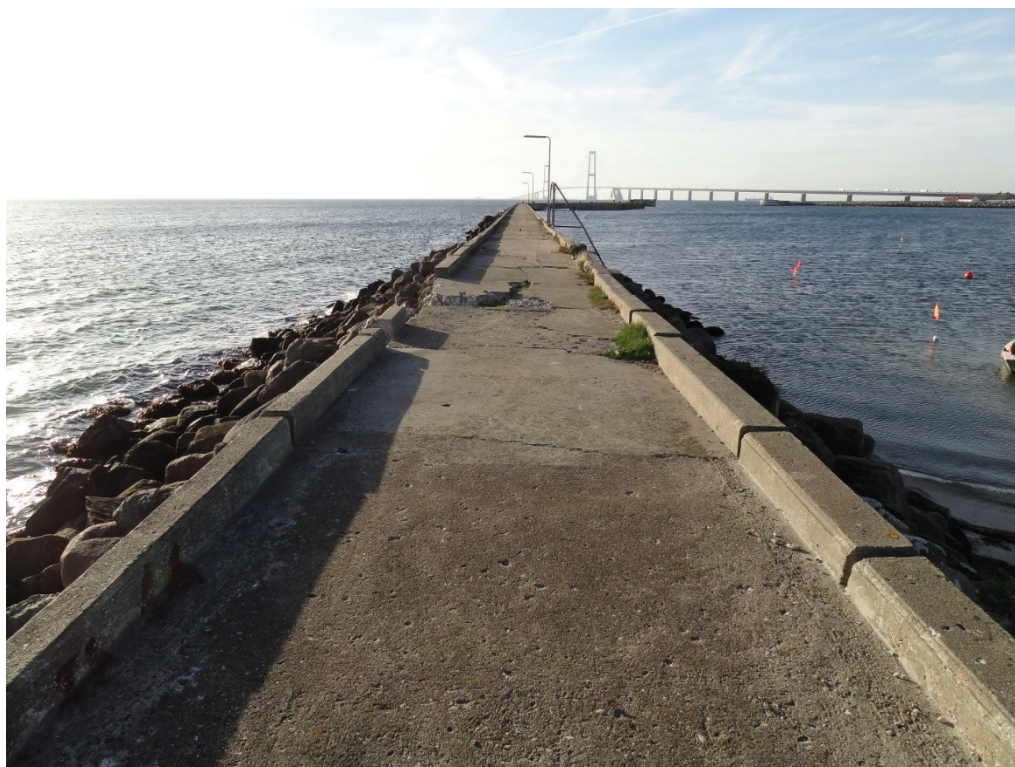
Molernes betonoverbygning er generelt konstateret i dårlig stand, især den sydlige mole er i forfalden stand. På størstedelen af molernes strækning er betonoverbygningen stærkt eroderet på både top og sider. Betonens overflade fremstår med revner, og hammeren er mange steder manglende.

Foto 3: Sydlige mole ved st. 50.

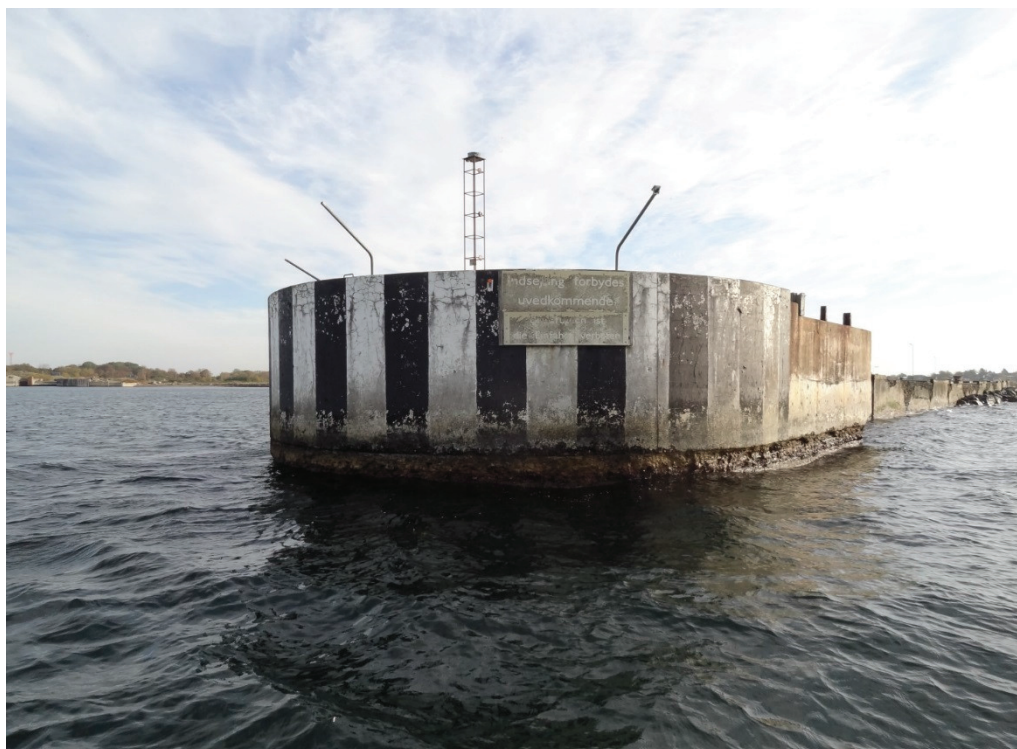
Ved inspektion af molehovederne er der konstateret udbredt revnedannelse i betonens overflade over vand, især på bagsiden af bølgeskærmen på toppen af molehovederne og ved pullertfundamenterne.

Foto 11: Det sydlige molehoved set fra Storebælt.

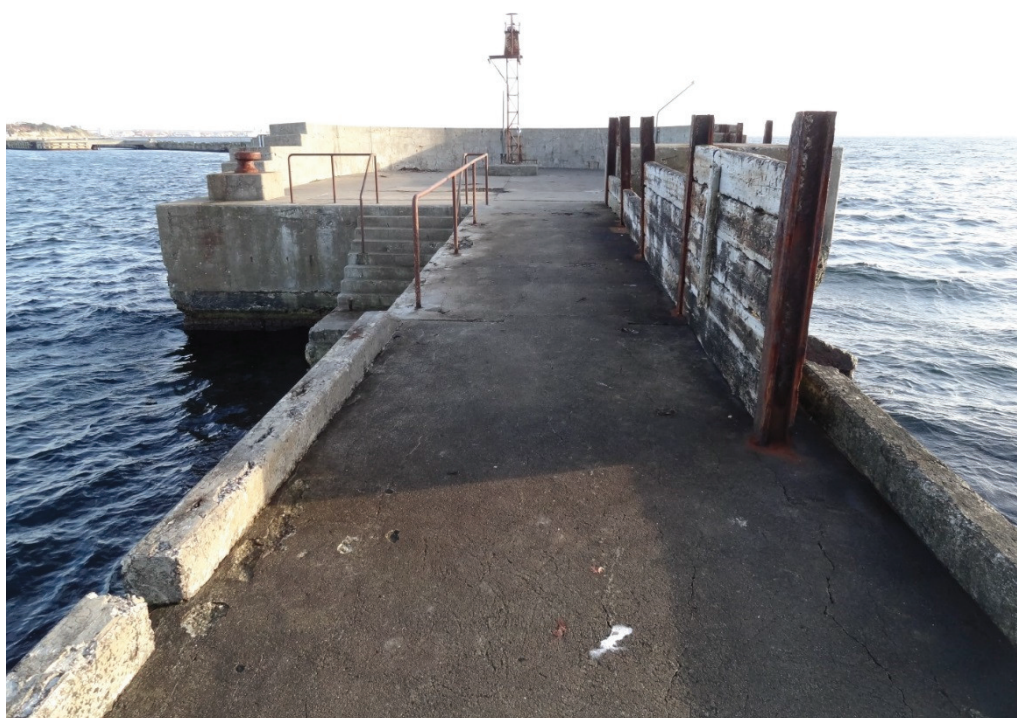
På molehovederne er det eksisterende udstyr, som blandt andet består af fyr, gelænder og læskærme, delvist nedbrudt og generelt i dårlig stand. Blandt andet er stålelementerne rustne, læskærmen mangler fyldtømmer og molefyrene er ude af drift.

Foto 12: Det nordlige molehoved set fra molen.

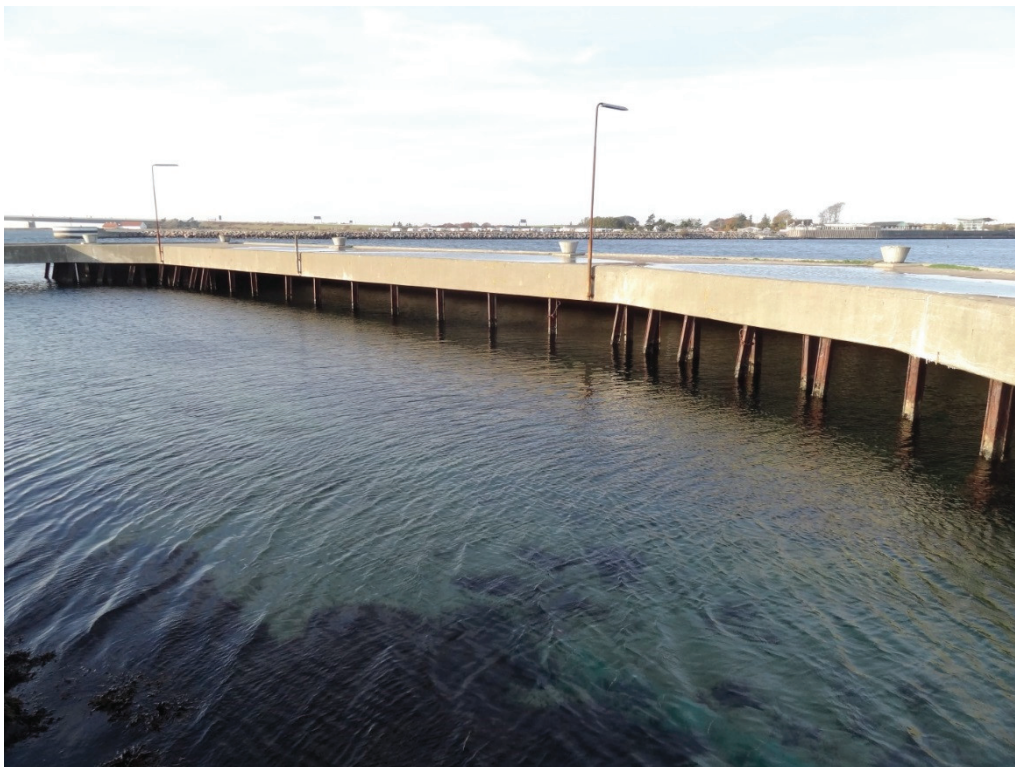
I forbindelse med undersøgelsen af Oliepierens tilstand er konstruktionens betonoverbygning konstateret i god stand. Der er ikke fundet tegn på revnedannelse eller rustudtræk fra armeringen i betonen. Samme tilstand er også konstateret for undersiden af betonoverbygningen i forbindelse med dykkerundersøgelsen.

Foto 20: Indersiden af Oliepieren set fra st. 320 mod nordvest.

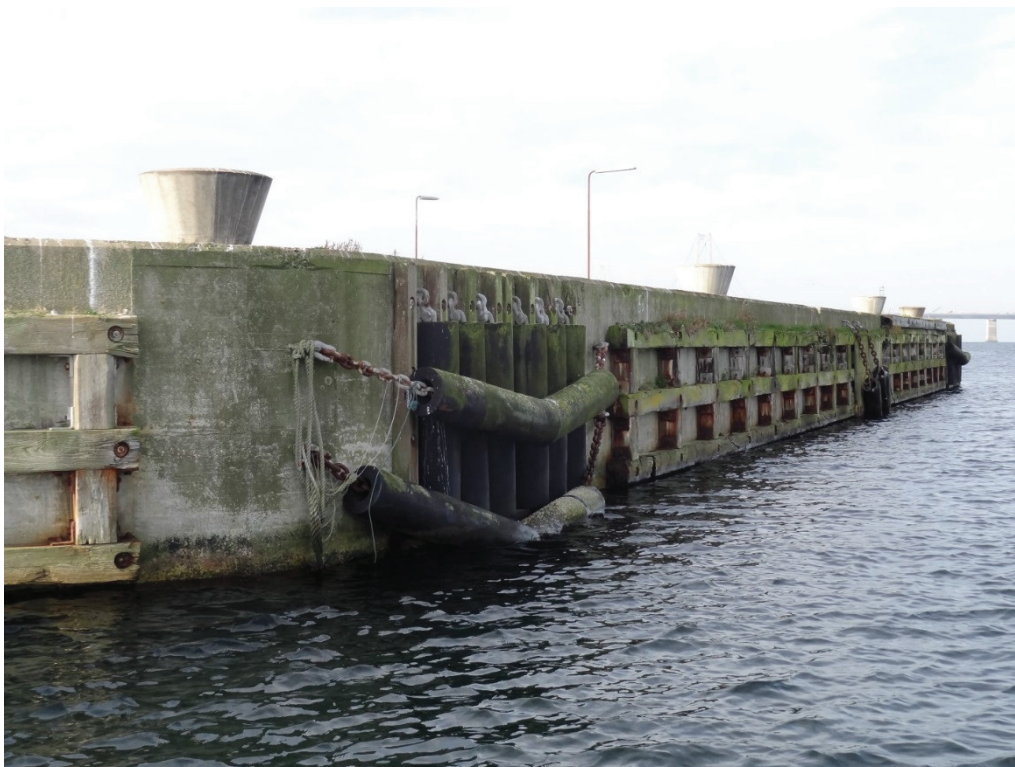
Foto 21: Front af Oliepieren mod nord med friholdertømmer i træ og gummifendere.
