Slagelse Boligselskab
- Fremtidens selskab for dig

Præsentation Minihelhedsplan 2019

AFD. 25

Projekt for gennemførelse af renovering

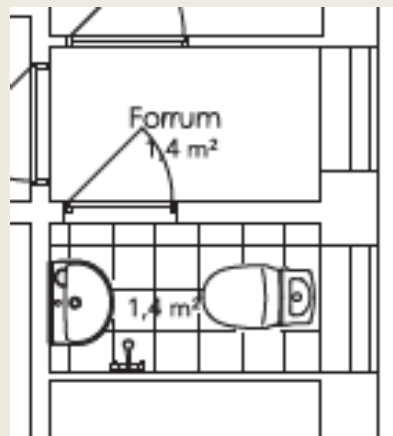
Plan af badeværelse type 1

Badeværelser i blok 1 og 3 er renoveret i 1995 i forbindelse med at alle lejligheder er ombygget.

Til gengæld er badeværelser i blok 2 de oprindelige og badeværelser er små og absolut ikke tidssvarende.

Der er ingen bruseniche - bruser er hængt op på væg ved håndvask.

Badeværelser i blok 2 renoveres som følger:

- Nyindrettes med wc og håndvask først for i rummet.
- Nye gulve, nye vægge og nye lofter.
- Nye vand og afløbsinstallationer.
- Nyt sanitet og badeværelsesmøbel.
- Ny fugtstyret udsugning.
- Brusenicke etableres bagest i rum op mod vindue

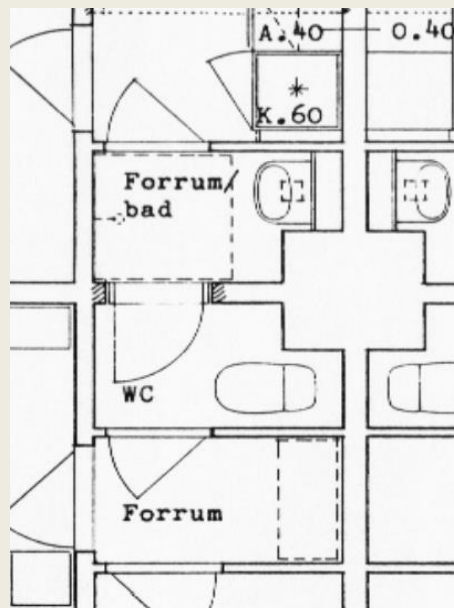
Plan af badeværelse type 2

Badeværelser er uhensigtsmæssigt indrettet og absolut ikke tidssvarende.

Der er fare for vandskader v. bruseniche og der er gennemgang til køkken.
