Korsør Havn

Tilstandsvurdering af Kaj 301-303

December 2022 (revision 1)

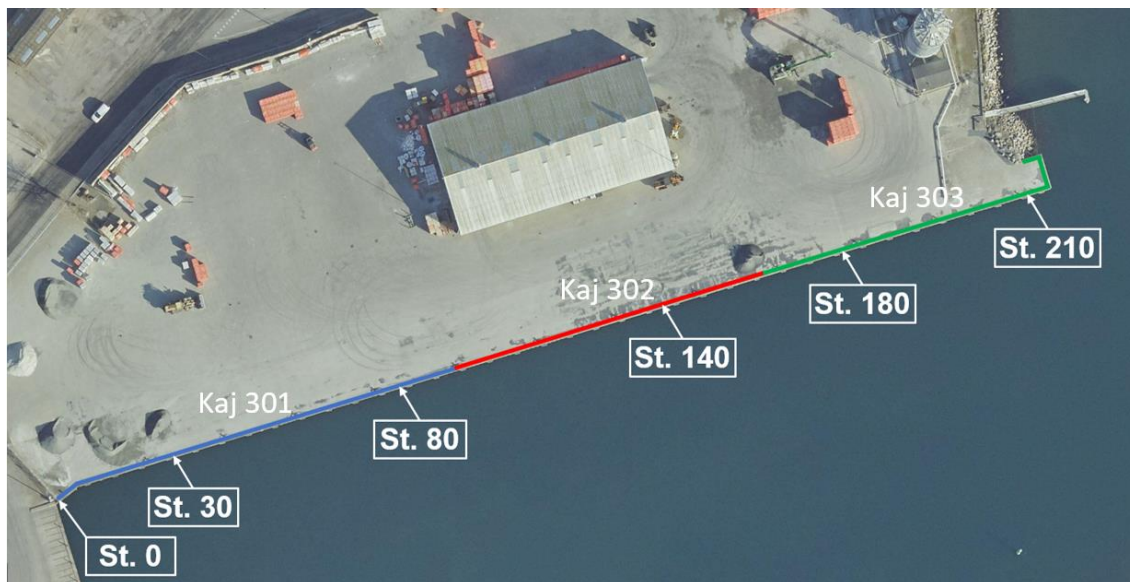
Figur 3: Stationering langs strækningen hvor der er foretaget ultralydsscanning.

Tykkelsesmålinger er foretaget jf. følgende stationeringer, hvor station 0 svarer til det vestligste punkt på strækningen, hvilket ses af figur 3. Som det ses af figur 3 er antallet af tykkelsesmålinger mere koncentreret ned mod kaj 303, hvilket skyldes at der her er observeret flere huller i spunsvæggen. I tabel 2 er resultaterne fra tykkelsesmålingerne angivet, samt en vurdering hvilket spunsprofil der er at finde på strækningen. Vurderingen er foretaget med baggrund i GEOs rapport, dimensionerne på spunsprofilet, samt det årstal hvor spunsprofilet er nedrammet.

Der er flere steder i tabel 2 hvor der blot er sat et "x", da det ikke har været muligt at få et resultat af tykkelsesmålingen. Det ses, at det særligt er i niveau 0,0 m og +0,5 m, at det har været svært at gennemføre tykkelsesmålingerne. Dette skyldes den kraftige korrosion, hvilket medfører at der er så lidt godstykkelse tilbage, at ultralydsmålingen ikke kan registrere noget. Det er også bekræftet af den visuelle inspektion over vand, hvor det kunne konstateres at det er kraftig korrosion i netop dette niveau, mens spunsvæggen umiddelbart ser fin ud både over og under i de andre niveauer. Under observationen blev det konstateret at der i det voldsomme korroderet niveau, nemt kunne slås hul på spunsvæggen med en hammer.

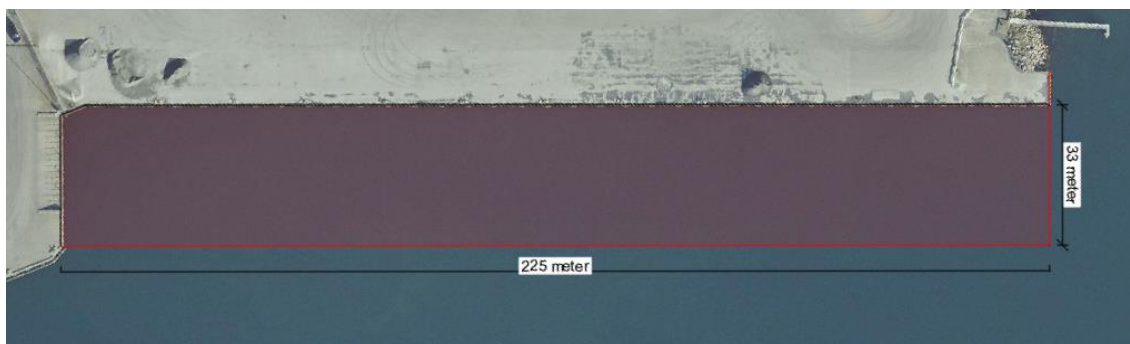
Figur 13: Ortofoto af kaj 301-303 med markering af udvidelse.

Ved løsning 3 etableres der en ny spunsvæg omkring 33 meter foran den eksisterende spunsvæg, og der etableres et helt nyt forankringsystem med ankerspuns. Løsningen vil kræve en øget mængde opfyld samt belægning, men vil skabe et nyt havneareal på ca. 7.400 m².
