Handleplan for 2016

April 2016

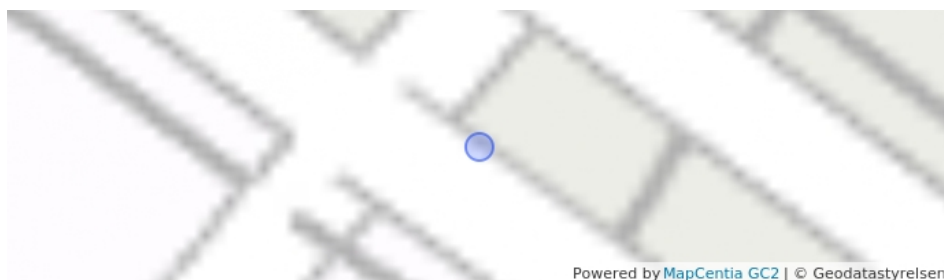
Sdr. Ringgade / Idagårdsvej

Uhedsbillede 4 materielskadeulykker i krydset samt nabokrydset på Idagårdsvej. Involverer ingen fodgængere, cyklister eller knallertkørere. Ved Sdr. Ringgade er tre uheld. Ved nabokrydset er der en venstresvingende mod syd mod en ligeudkørende mod vest.

Sdr. Ringgade har to kørebaner i hver retning samt venstresvingsbane fra sydøst mod Idagårdsvej og højresvingsbane mod Idagårdsvej fra nordvest. Hastighedsgrænsen er 70 km/t og der opleves høje hastigheder på Sdr. Ringgade.

Ulykkerne tyder på at trafikanterne kører frem mod gult eller rødt signal.

Hastighedsgrænsen foreslås sat ned til 60 km/t mellem Idagårdsvej og til nord for Næstvedvej hvor den i forvejen er 60 km/t.

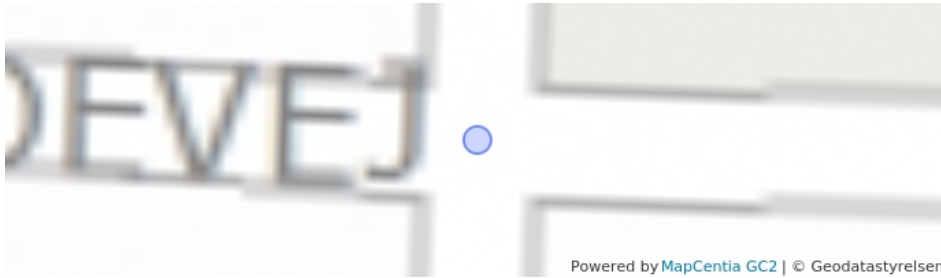
Næstved Landevej / Stignæs Landevej

Status	Forslag
Baggrund	Udpeget
Budget år	2016
Uheldsbillede	2 personskadeulykker, 1 materielskadeulykke og 1 ekstrauheld. Involverer ingen fodgængere, 2 cyklister (i samme ulykke) og 1 knallertkører. 3 forskellige vigepligtsforseelser heraf to med svingning (højre og venstre) og 1 enueheld. To trafikanter fra syd påkører hhv. cyklister og knallertkørere, der kører fra vest.

Meget trafik herunder også ligeud kørende på sidevejene.

Der opleves høje hastigheder ved besigtigelse - hastighedsmålinger fremskaffes for at be- eller afkræfte dette.

Et stort træ på ejendommen (Slagelse Kommune) vest for krydset kan reducere oversigten (dog rimelig langt væk).

Etablering af 70 km/t i krydset (ca. 200 m fra alle retninger).

Der bør laves tavlesanering.

Mangler cykelsymboler ved tilfarterne.

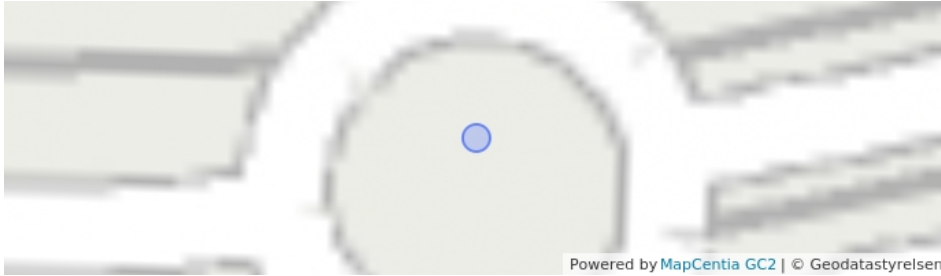
Østerbro / Torvegade

7 ulykker fordelt på 1 personskadeulykke og 6 materielskadeulykker. I 2 ulykker var en fodgænger involveret og i 3 ulykker var der tale om en cyklist. Ingen knallertkørere.

De 2 fodgængere er påkørt i fodgængerovergang og de 3 cyklister er påkørt af en bilist på vej ind i rundkørslen. Typisk uheldsbillede for en rundkørsel.

Rundkørsel ved Vestsjællandscentret.

Bilisterne er ikke opmærksomme på de lette trafikanter, som kan tyde på at de kører for hurtigt mod rundkørslen.

Pudebump i til- og frafarter kan reducere hastigheden på køretøjer på vej ind og ud af rundkørslen samt øge opmærksomheden på fodgængerne og cyklister.

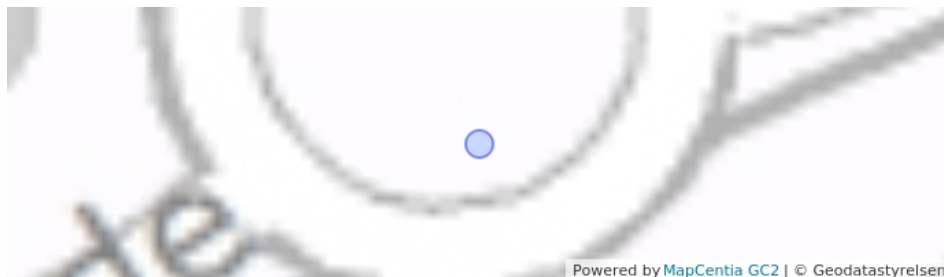
Sorøvej / Tjørne Alle / Holbækvej / Smedegade

11 ulykker herunder 1 med spirituspåvirket fører og en med tilskadekommen cyklist. Involverer 6 cyklister og 1 knallertkører.

Hændelserne er sket i alle rundkørselens 5 ben herunder 3 mellem Tjørne Alle og Smedegade (eneuheld). Cykelulykkerne er i 3 tilfælde sket hvor bilisten ikke overholder sin vigepligt på vej ud af rundkørslen og 3 (inkl. knallertuheldet) hvor bilisten var på vej ind i rundkørslen. I et tilfælde kører bilisten ind foran en cirkulerende bil og den sidste hændelse skete ved eftersættelse (eneulykke). I tre eneulykker er en bilist kørt ind i ejendommen mellem Smedegade og Tjørne Alle.

Forholdsvis stor rundkørsel hvor meget tyder på at bilisterne kører for hurtigt og er uopmærksomme på cyklister og knallertkørere.

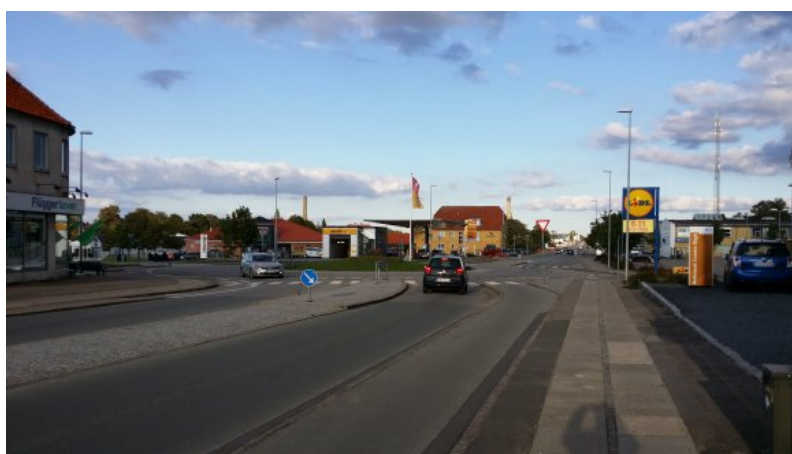
Rundkørslen set mod øst.

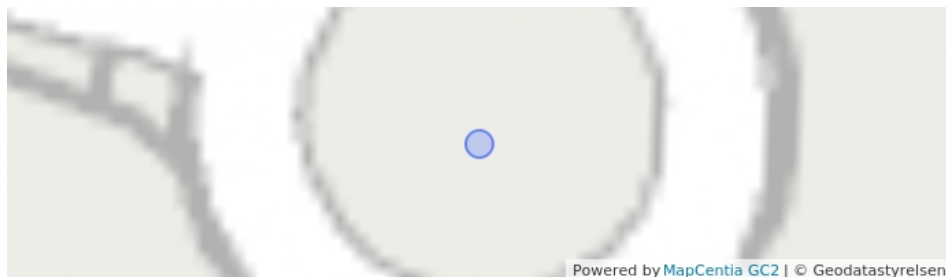
Tårnborgevej / Kongebroen i Korsør

6 ulykker og 2 ekstrauehld. Heraf 1 personskadeulykke hvor en fodgænger kom til skade. Indvovlerer 2 fodgængere, 2 cyklister og 1 knallertkører.

To af ulykkerne er sket ved venstresving ind mod tanken umiddelbart syd for rundkørslen.

Fire ulykker er registreret ved Tårnborgevej mod nord: udkørende bil mod cirkulerende cyklist, indkørende bil mod cirkulerende cyklist, udkørende bil mod fodgænger i fodgængerfeltet og bagendekollision ved udkørsel.

Herudover er der sket et enuehld samt uheld der involverede en fodgænger udenfor fodgængerovergangen mod vest.

Der er to indkørsler til tanken: en direkte fra rundkørslen og et T-kryds syd for rundkørslen.

Pudebump i alle til- og frafarter.

Indkørsel til tank syd for rundkørslen lukkes.

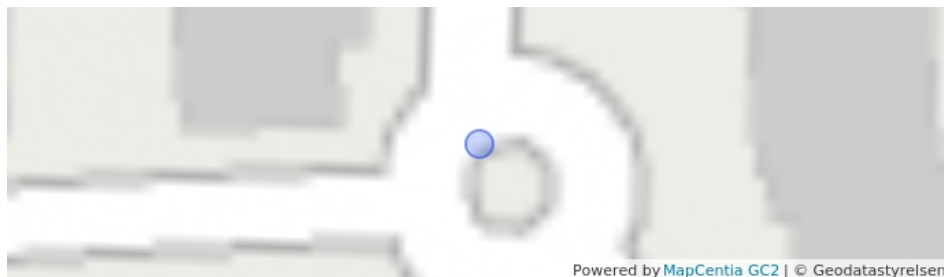
Schweizerpladsen / Frederiksgade / Jernbanegade

Uheldsbillede 4 ulykker og 1 ekstrauheld alle sket ved Frederiksgade. Involverer 1 fodgænger og en cyklist, der cyklede modsat færdelsesretningen i fodgængerovergangen ved Frederiksgade. En bagendekollision med en bus.

Beskrivelse Minirundkørsel med 3-ben. Bygninger ved Frederiksgade står tæt på vejen, hvilket kan reducere oversigten og give skyggevirkninger.

Yderligere hastighedsdæmpende foranstaltninger for større opmærksomhed ved fodgængerovergangen over Frederiksgade ved etablering af pudevump i til- og frafarten.

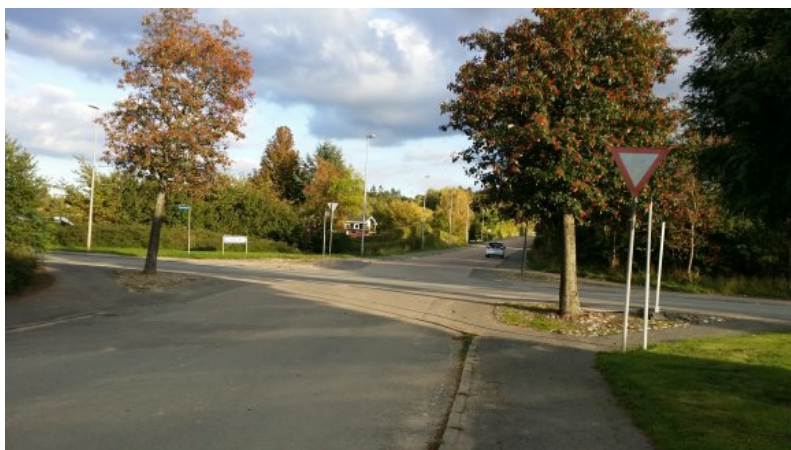
Mangelfuld oversigt mod venstre fra Skovvejen nord.

Der er tidligere etableret overkørsel i begge sider. Alligevel er der forholdsvis mange der ikke overholder vigepligten.

Krydset set mod syd.

Tydeliggørelse af krydset fra sidevejene, endnu bedre afmærkning af vigepligt. F.eks. større vigepligtstavler placeret tættere på kørebanen og højtænder på kørebanen.

Alternativt kan der etableres en hævet flade for at reducere hastigheden fra alle retninger.

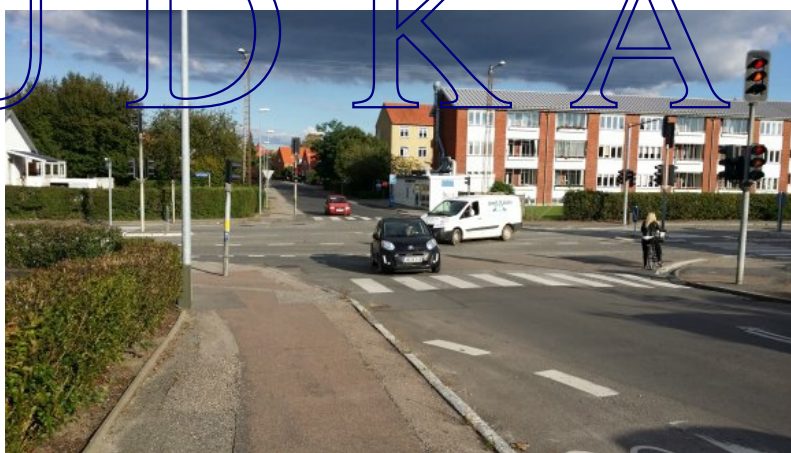
Krydset set fra Marievangsvej (mod øst).

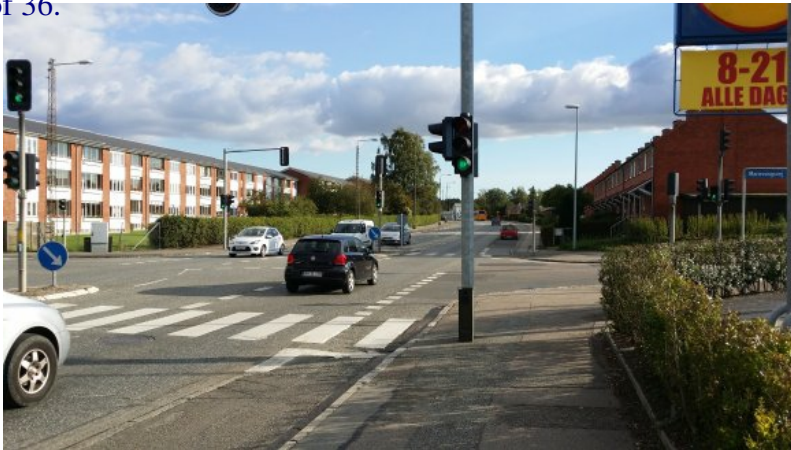
Krydset set fra Vestre Ringgade (mod syd).

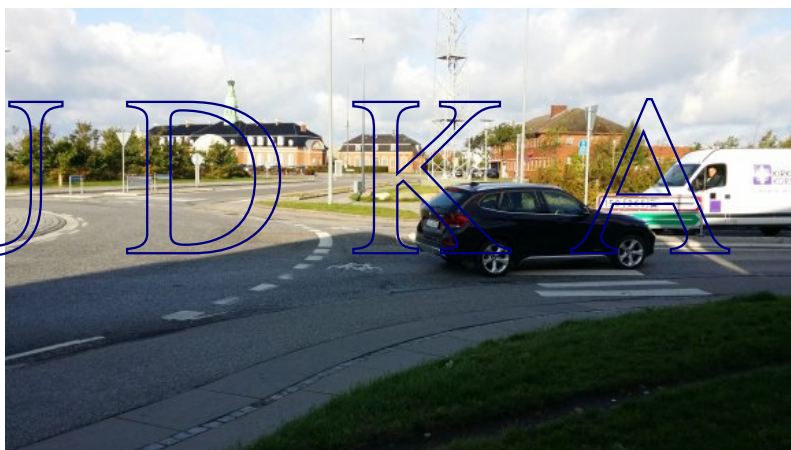
Indkørende trafik er uopmærksom på cirkulerende trafik.

Rundkørslen set mod nordvest. Gl. Banegårdsplads ses i midten af billedet.

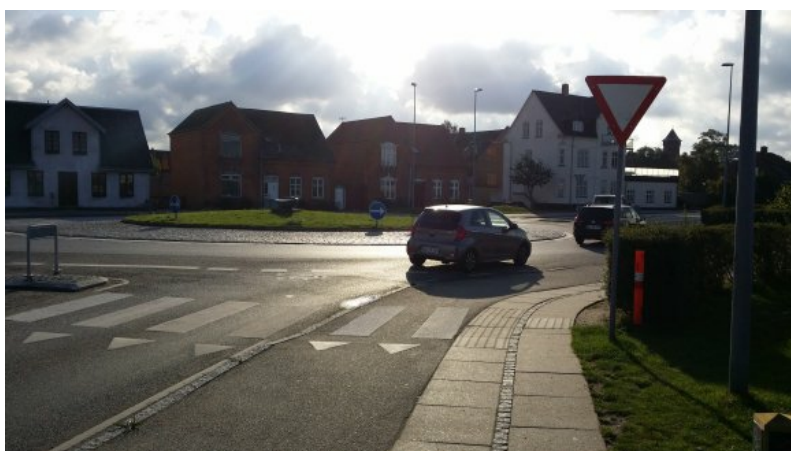
Rundkørslen set fra Gl. Banegårdsplads.
