Nordic Marine Service A/S fik til opgave at lave en dykkerinspektion af de gamle færgelejer i Halskov.

Nordic Marine Service A/S

Dykkerinspektion af Halskov havn

Udarbejdet: KBA
Date: 2018.05.23
Side: Side 15 af 20

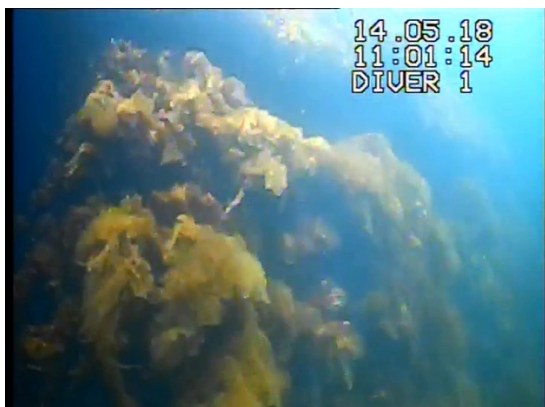
Grundet begroingen på spunsen har det ikke været muligt for dykkeren at se mindre huller i spunsen.

Spunsprofilen er af samme type på alle strækninger, selvom målene kan svinge nogle få centimeter. Dette kan skyldes fra dengang spunsen blev rammet.

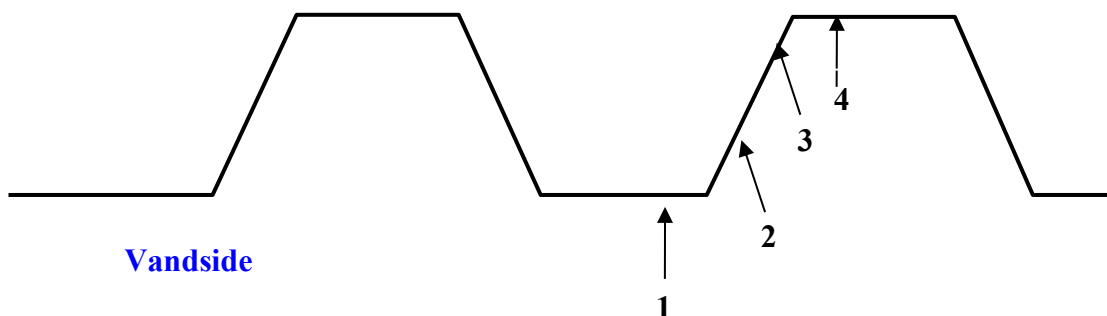
6.1 St 1. Ultralydsmålinger

Kote:	Punkt 1	Punkt 2	Punkt 3	Punkt 4
0,00	Beton påstøbning			
- 0,50	5,0	5,8	7,5	9,1
-1,00	12,0	7,7	7,9	11,6
-2,00	13,2	14,6	8,4	12,8
0,5 m over havbund	12,0	9,0	9,3	13,3

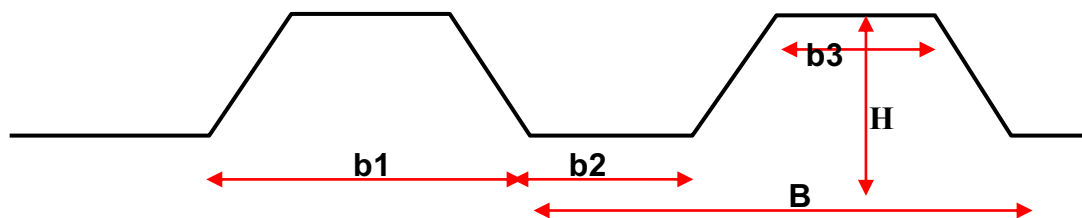
Måling af spunsprofil

B	b 1	b2	b3	H
78	50	28	28	36

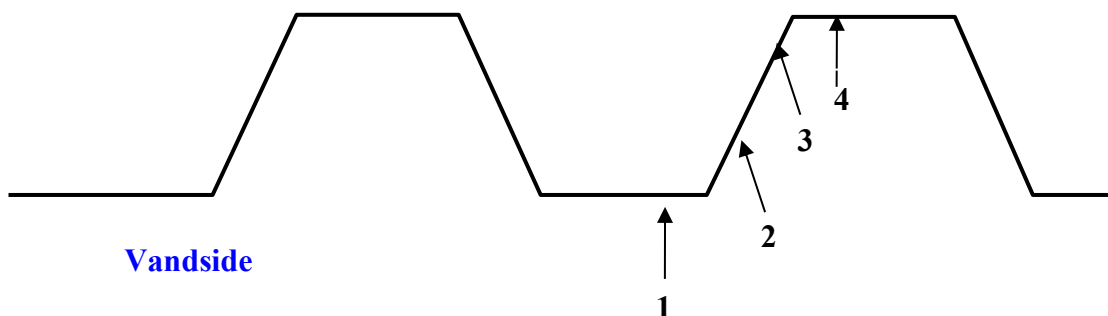
6.2 st.2 Ultralydsmålinger

Kote:	Punkt 1	Punkt 2	Punkt 3	Punkt 4
0,00	Beton påstøbning			
- 0,50	4,5	4,5	6,1	8,4
-1,00	5,7	4,7	7,2	9,2
-2,00	11,3	7,4	6,9	12,0
-4,00	11,1	7,2	7,1	10,9
0,5 m over havbund	11,6	7,9	6,6	11,9

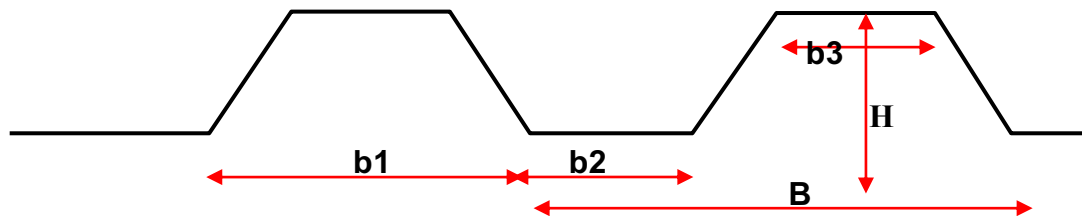
Måling af spunsprofil

B	b 1	b2	b3	H
80	50	30	30	23

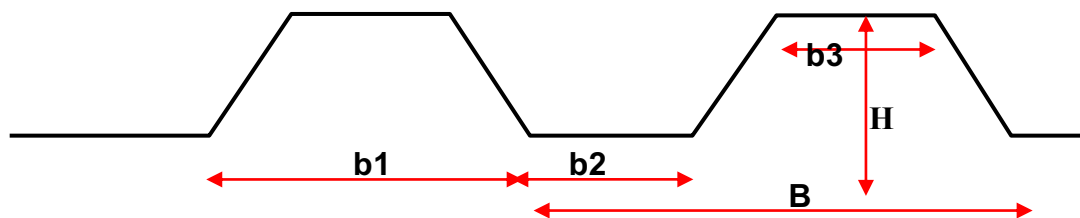
Måling af spunsprofil

B	b 1	b2	b3	H
78	48	30	29	23

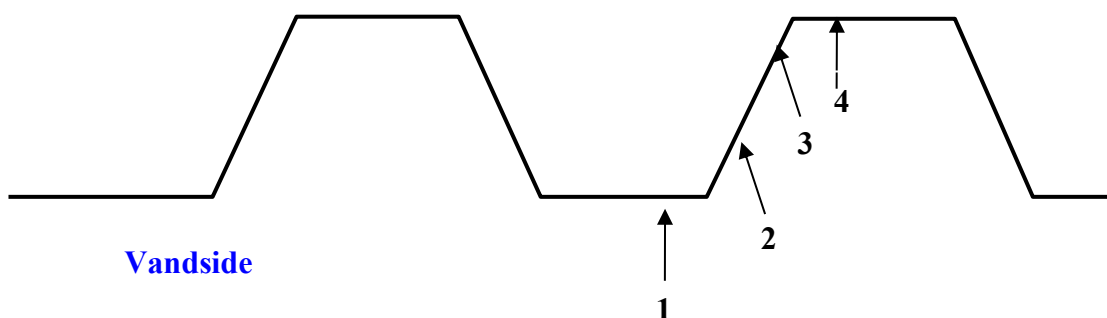
6.4 st. 4 Ultralydsmålinger

Kote:	Punkt 1	Punkt 2	Punkt 3	Punkt 4
0,00	Beton påstøbning			
- 0,50	8,1	6,2	7,7	9,4
-1,00	5,9	7,4	7,7	10,4
-2,00	11,6	6,8	7,8	12,5
-4,00	12,0	7,1	7,1	13,0
-6,00	11,5	7,1	6,9	11,9

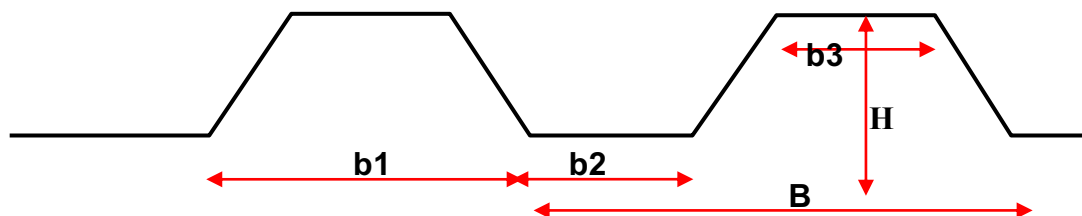
Måling af spunsprofil

B	b 1	b2	b3	H
78	49	29	30	23

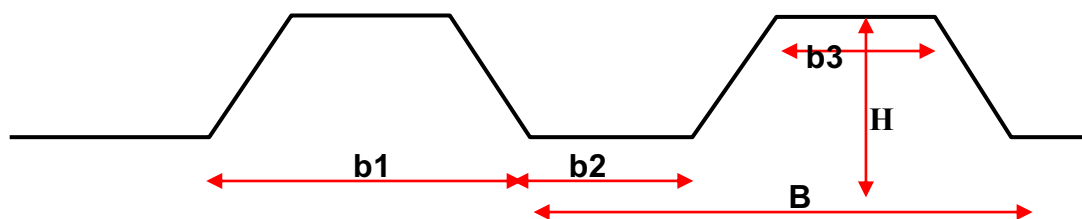
Måling af spunsprofil

Kote:	Punkt 1	Punkt 2	Punkt 3	Punkt 4
	0,00	Beton påstøbning			
Hul i kote -0,75 28x28 cm	- 0,50	5,0	6,8	6,9	7,7
	-1,00	4,6	5,7	7,1	11,3
	-2,00	5,3	6,9	5,9	11,4
	-4,00	10,8	6,4	7,1	10,3
	-6,00	11,2	6,3	6,8	9,2

B	b 1	b2	b3	H
79	49	29	29	23
