# Korsør Svømmehal

Undersøgelse af beton og armering

Maj 2024

28. maj 2024

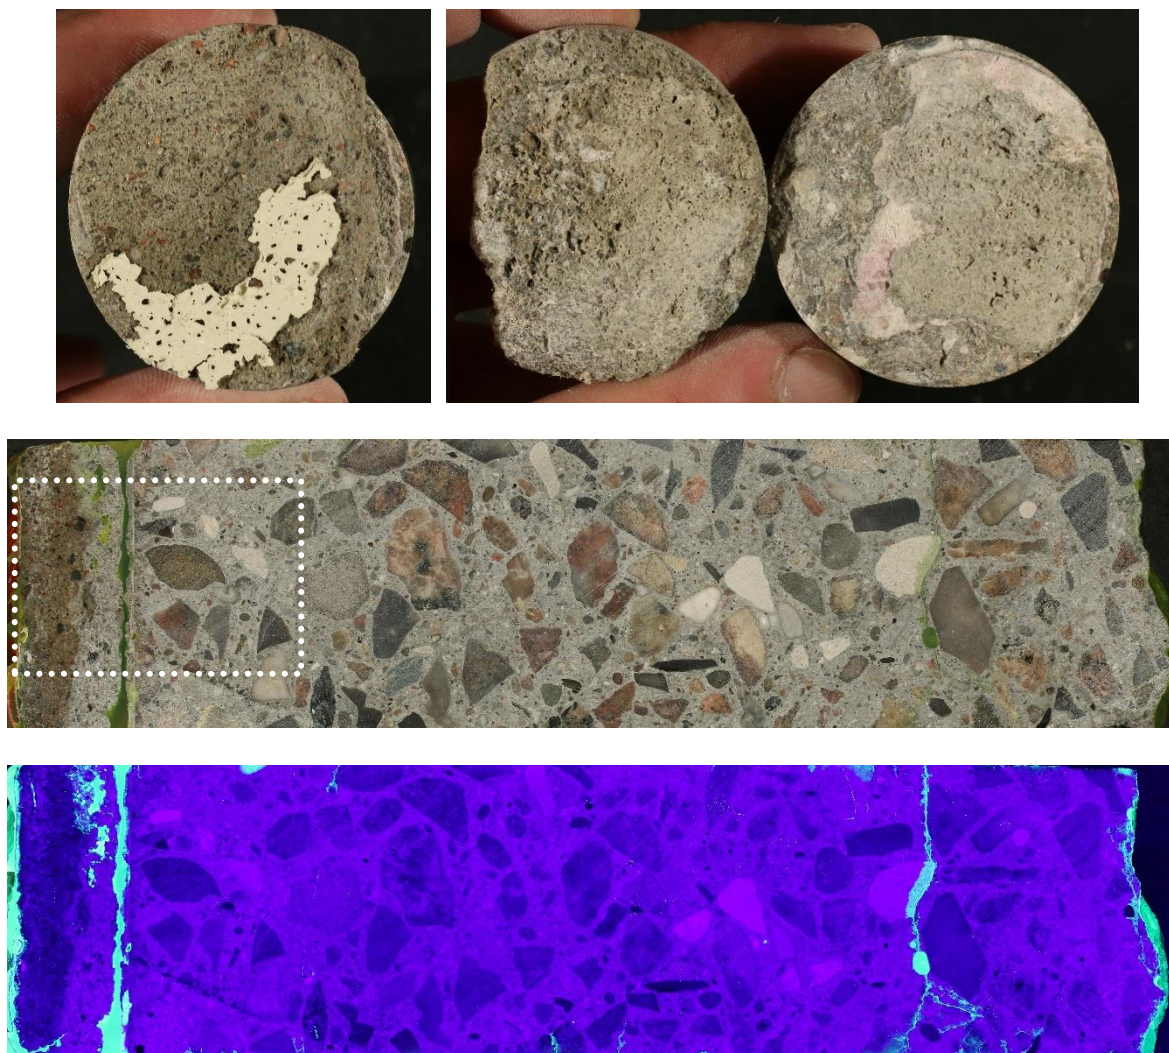
Figur 13-1: Fotos af prøve 1. Øverst ses til venstre foto af kerneoverflade (boreside) og til højre ses revneflader til brud gennem pudslag. De to billeder herunder viser aksiale plansnit gennem den epoxyimprægnerede borekerne med oversiden mod venstre, set i henholdsvis hvidt lys (midt) og UV-lys (nederst). Kernens diameter er 49 mm. Placering af tyndslib er markeret med hvid stiptet.

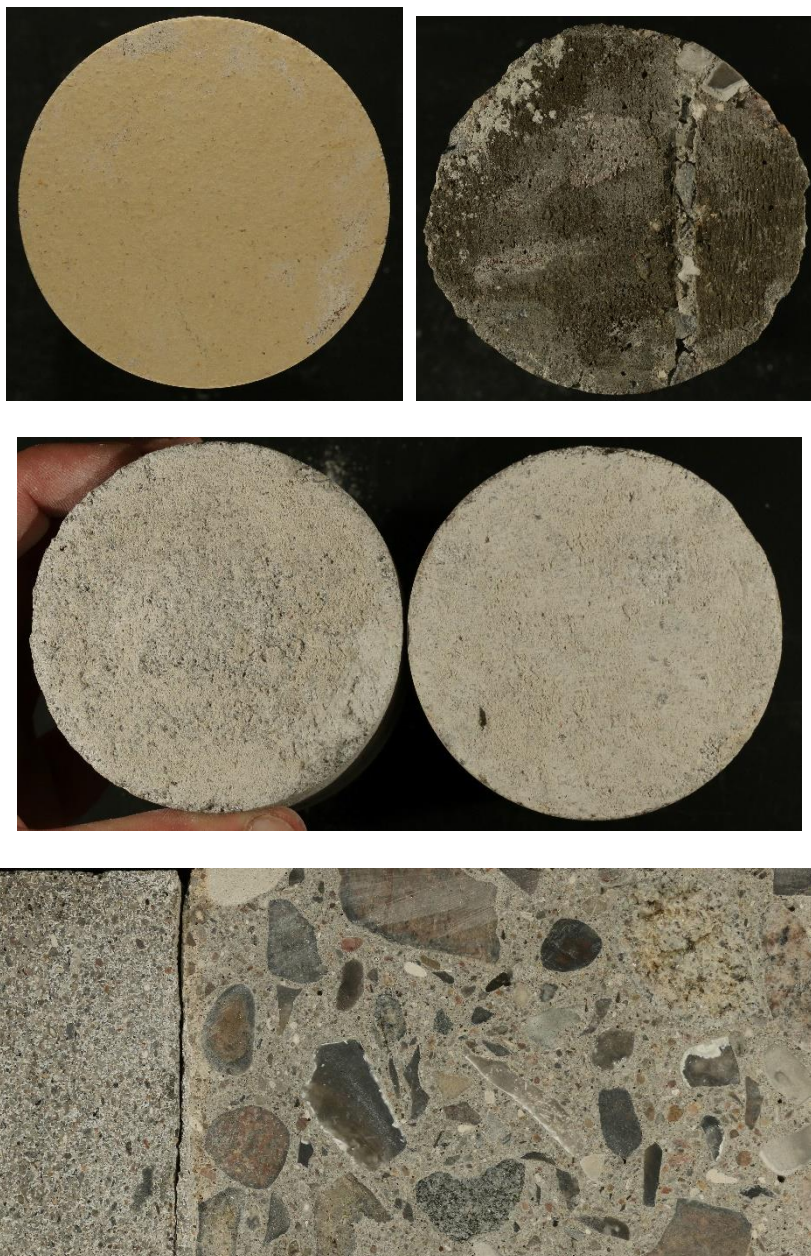
Figur 13-2: Fotos af prøve 2. Øverst ses til venstre foto af kerneoverflade (overside) og til venstre undersiden. Billedet i midten viser revneflader til brud gennem pudslag. Nederste billede herunder viser aksiale plansnit gennem den borekerne med oversiden mod venstre. Kernens diameter er 79 mm.

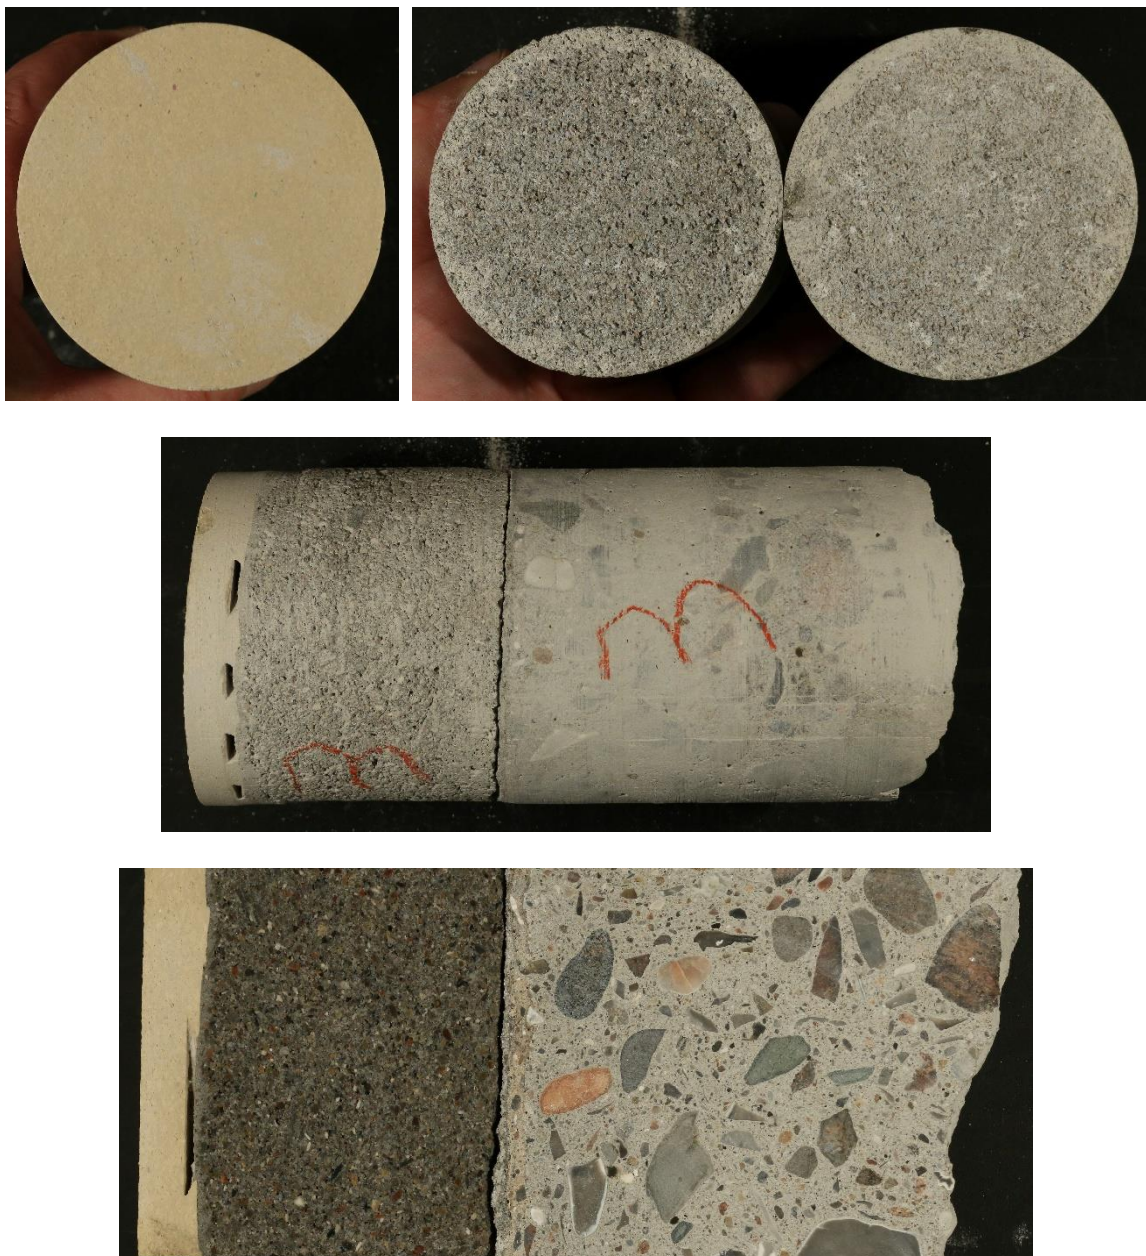
Figur 13-3: Fotos af prøve 3. Øverst ses til venstre foto af kerneoverflade (overside) og til venstre undersiden. Billedet i midten viser revneflader til brud gennem pudslag. Nederste billede herunder viser aksiale plansnit gennem den borekerne med oversiden mod venstre. Kernens diameter er 79 mm.

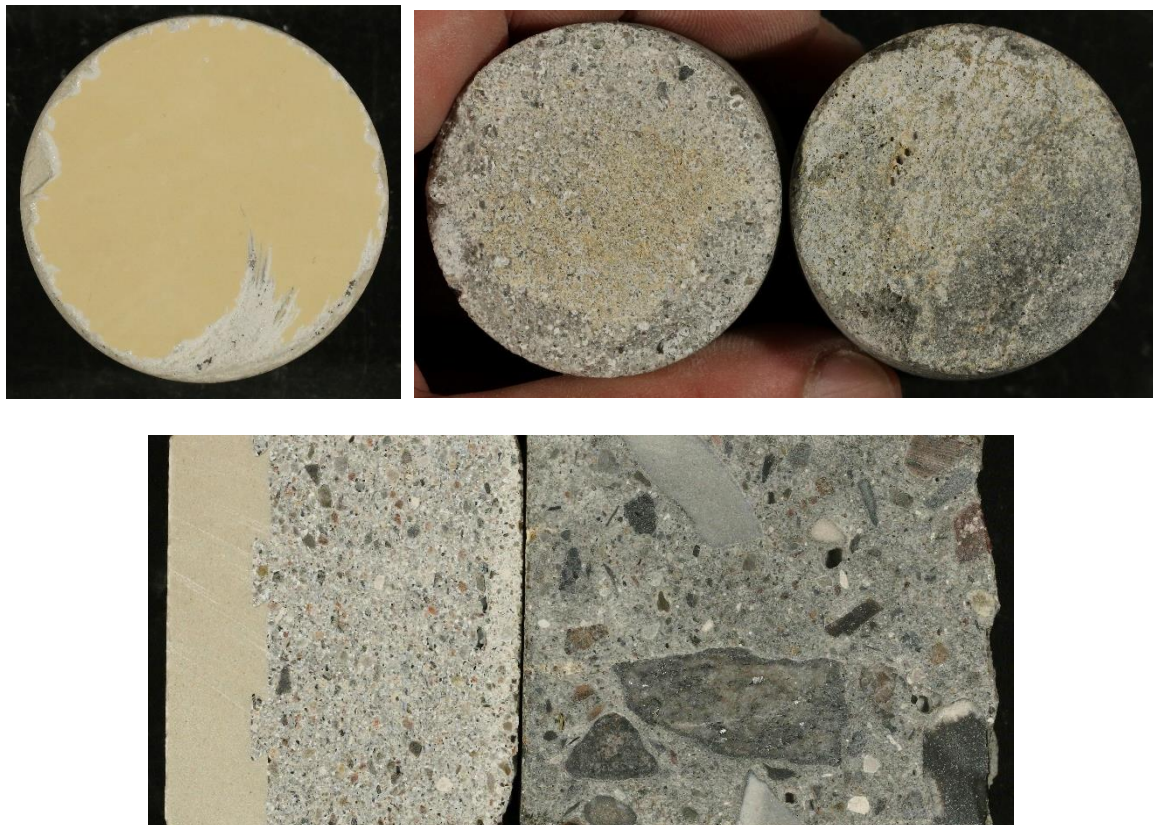
Figur 13-5: Fotos af prøve 5. Øverst ses til venstre foto af kerneoverflade (boreside) og til højre ses revneflader til delaminering i støbeskel. Billedet herunder viser aksiale plansnit gennem den borekerne med oversiden mod venstre. Kernens diameter er 40 mm.

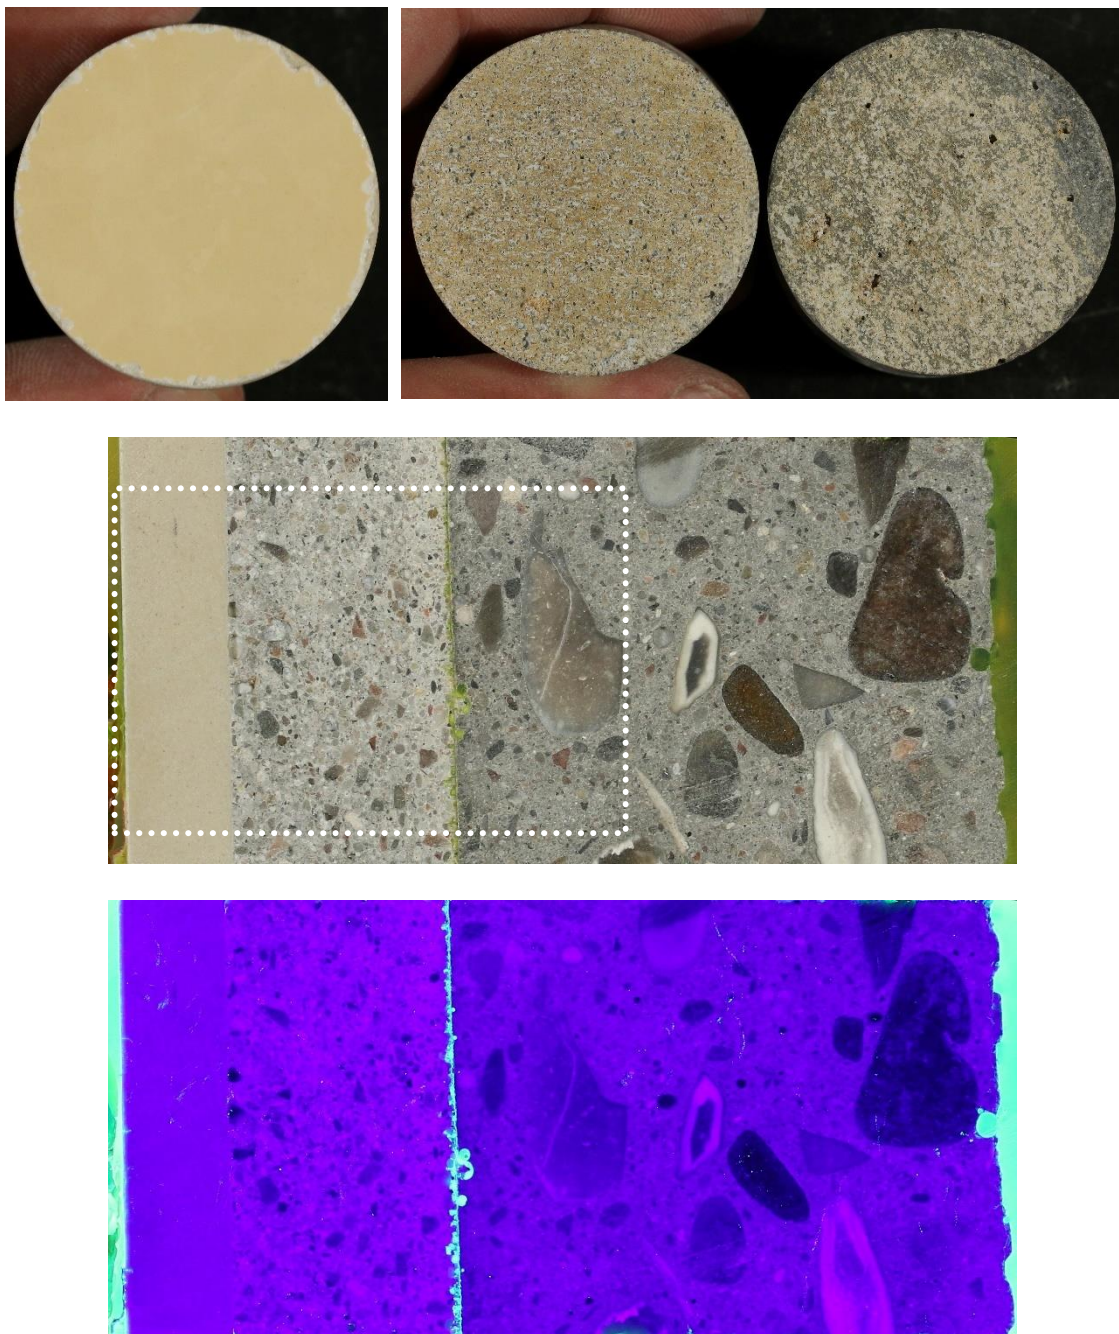
Figur 13-6: Fotos af prøve 6. Øverst ses til venstre foto af kerneoverflade (boreside) og til højre ses revneflader til delaminering i støbeskel. De to billeder herunder viser aksiale plansnit gennem den epoxyimpregnerede borekerne med oversiden mod venstre, set i henholdsvis hvidt lys (midt) og UV-lys (nederst). Kernens diameter er 40 mm.

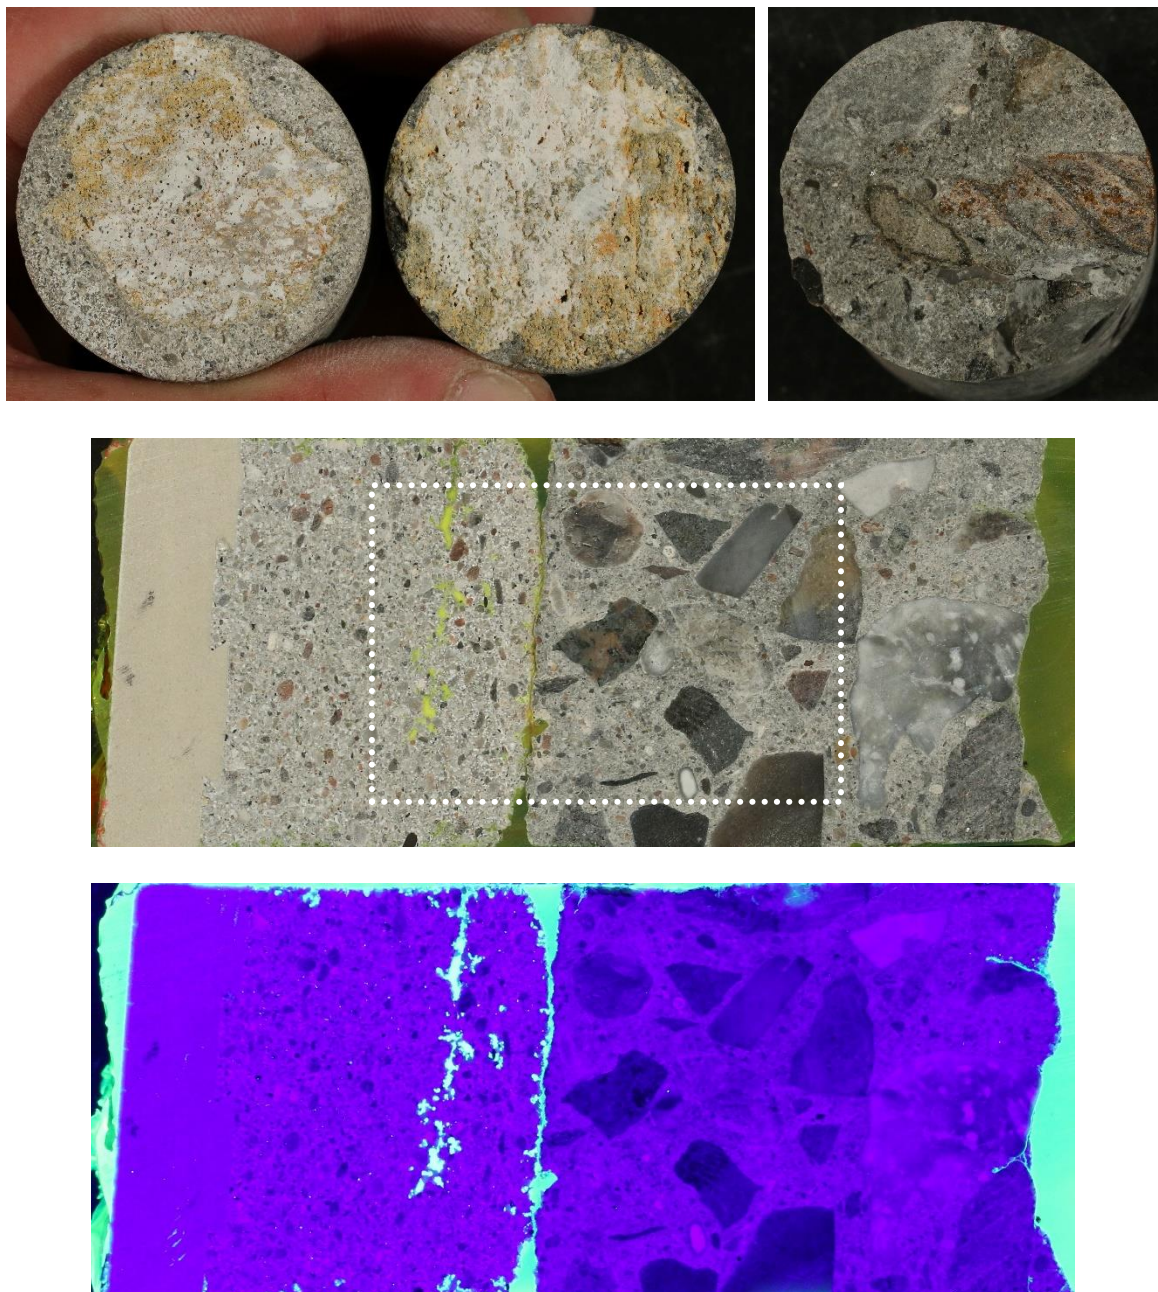
Figur 13-7: Fotos af prøve 7. Øverst ses til venstre foto revneflader til delaminering i støbeskel og til højre ses bagsiden af kernen. De to billeder herunder viser aksiale plansnit gennem den epoxyimprægnerede borekerne med oversiden mod venstre, set i henholdsvis hvidt lys (midt) og UV-lys (nederst). Kernens diameter er 40 mm.

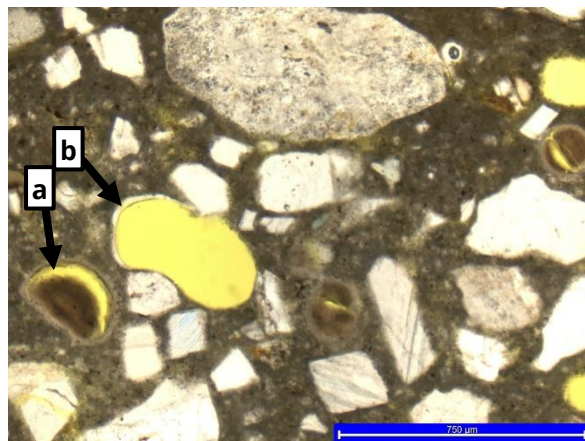
Figur 14-2: Mikrosilikaklumper (a) og geludfældning (b) i mørtellag. Planpolariseret lys.

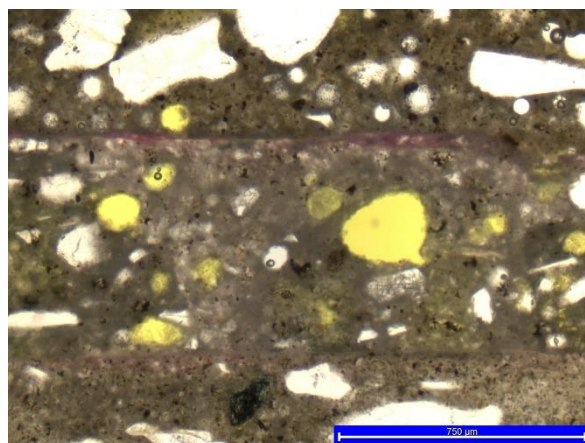
Figur 14-4: Svummelag mellem beton og mørtel. Planpolariseret lys.

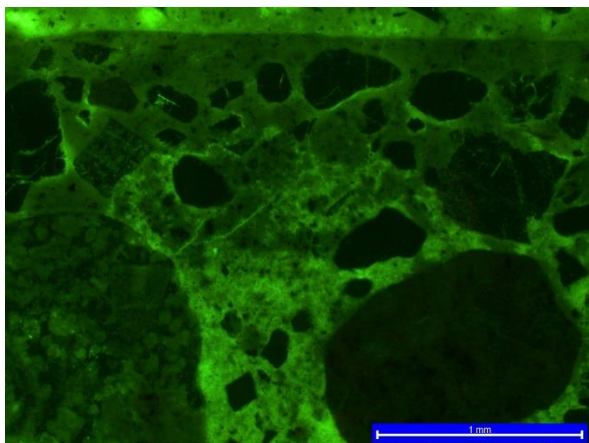
Figur 14-7: Fortættet overflade i betonen. UV-lys.

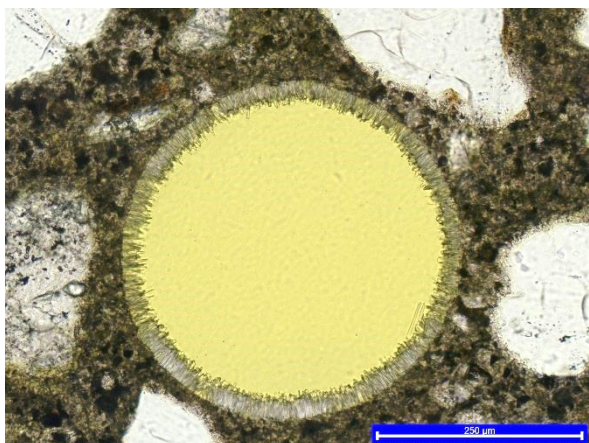
Figur 14-9: Udfældninger af ettringit i luftpore. Planpolariseret lys.

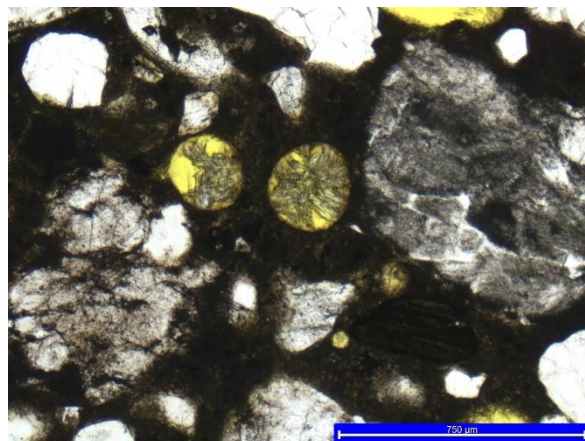
Figur 14-11: Kraftige udfældninger af ettringit i mørtlens luftporer.

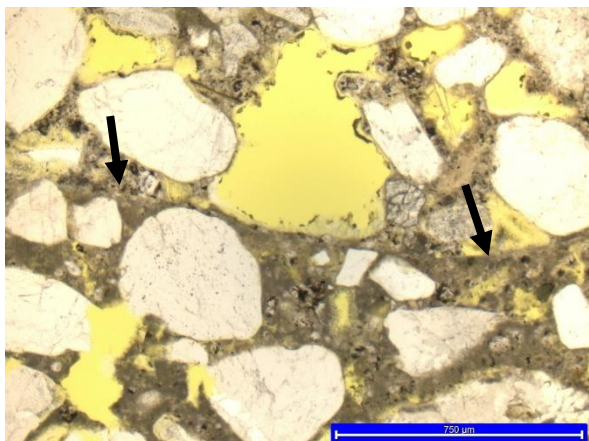
Figur 14-15: Støbeskel (pil) mellem mørtellag og svumme. Planpolariseret lys.

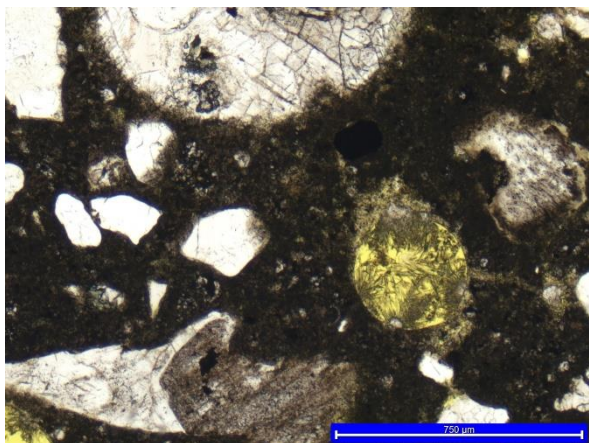
Figur 14-21: Udfældninger af ettringit i luftpore. Planpolariseret lys.

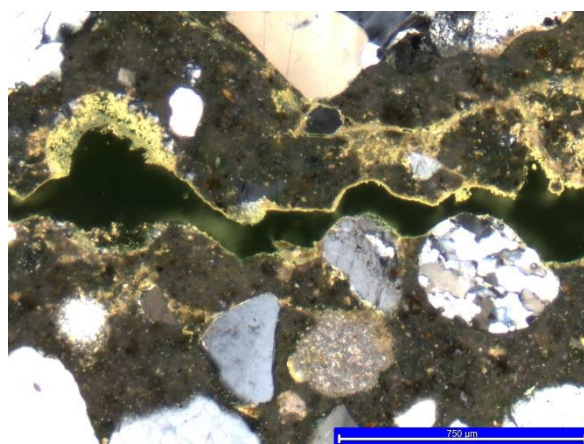
Den fine delaminering, som er observeret i kerne 8, kan være opstået som følge af armeringskorrosion. Chloridindholdet i 40-60 mm intervallet er målt til at være 0,052 vægt%, hvilket er tilstrækkeligt til at forårsage korrosion i tør beton. Dersom betonen er vandmættet, er denne koncentration typisk for lav til at forårsage korrosion. Dette tyder ligeledes på, at der på et tidspunkt er foretaget en tætning af konstruktionen. Forud for tætningen er chlorider trængt ind i betonen sammen med bassinvandet, og efter tætningen er betonen tørret ud til et niveau, hvor den chloridinitieret korrosion er opstået, og revnen herved er dannet.

Figur 14-24: Delaminering gennem beton. Planpolariseret lys

Figur 14-25: Samme område som til venstre ses med krydsede nikoller.

Dersom væggene anvendes ud over de 4 år, bør det overvejes at beskytte armeringen mod korrosion, idet karbonatiseringen med tiden vil fortsætte og nå en større del af armeringen, hvorved risikoen for armeringskorrosion vil øges. Derudover kan chloridindtrængning lokalt have forårsaget korrosion og indre revnedannelse i væggene, som det er observeret i kerne K8.
