# SLAGELSE KOMMUNE

## SÆREFTERSYNSRAPPORT

Parkeringskælder ved Rådhuspladsen i Slagelse

Dokument nr. : 01  
Revision : 2  
Dato : 01.09.2015  
Udarbejdet : NINI  
Kontrolleret : JATO

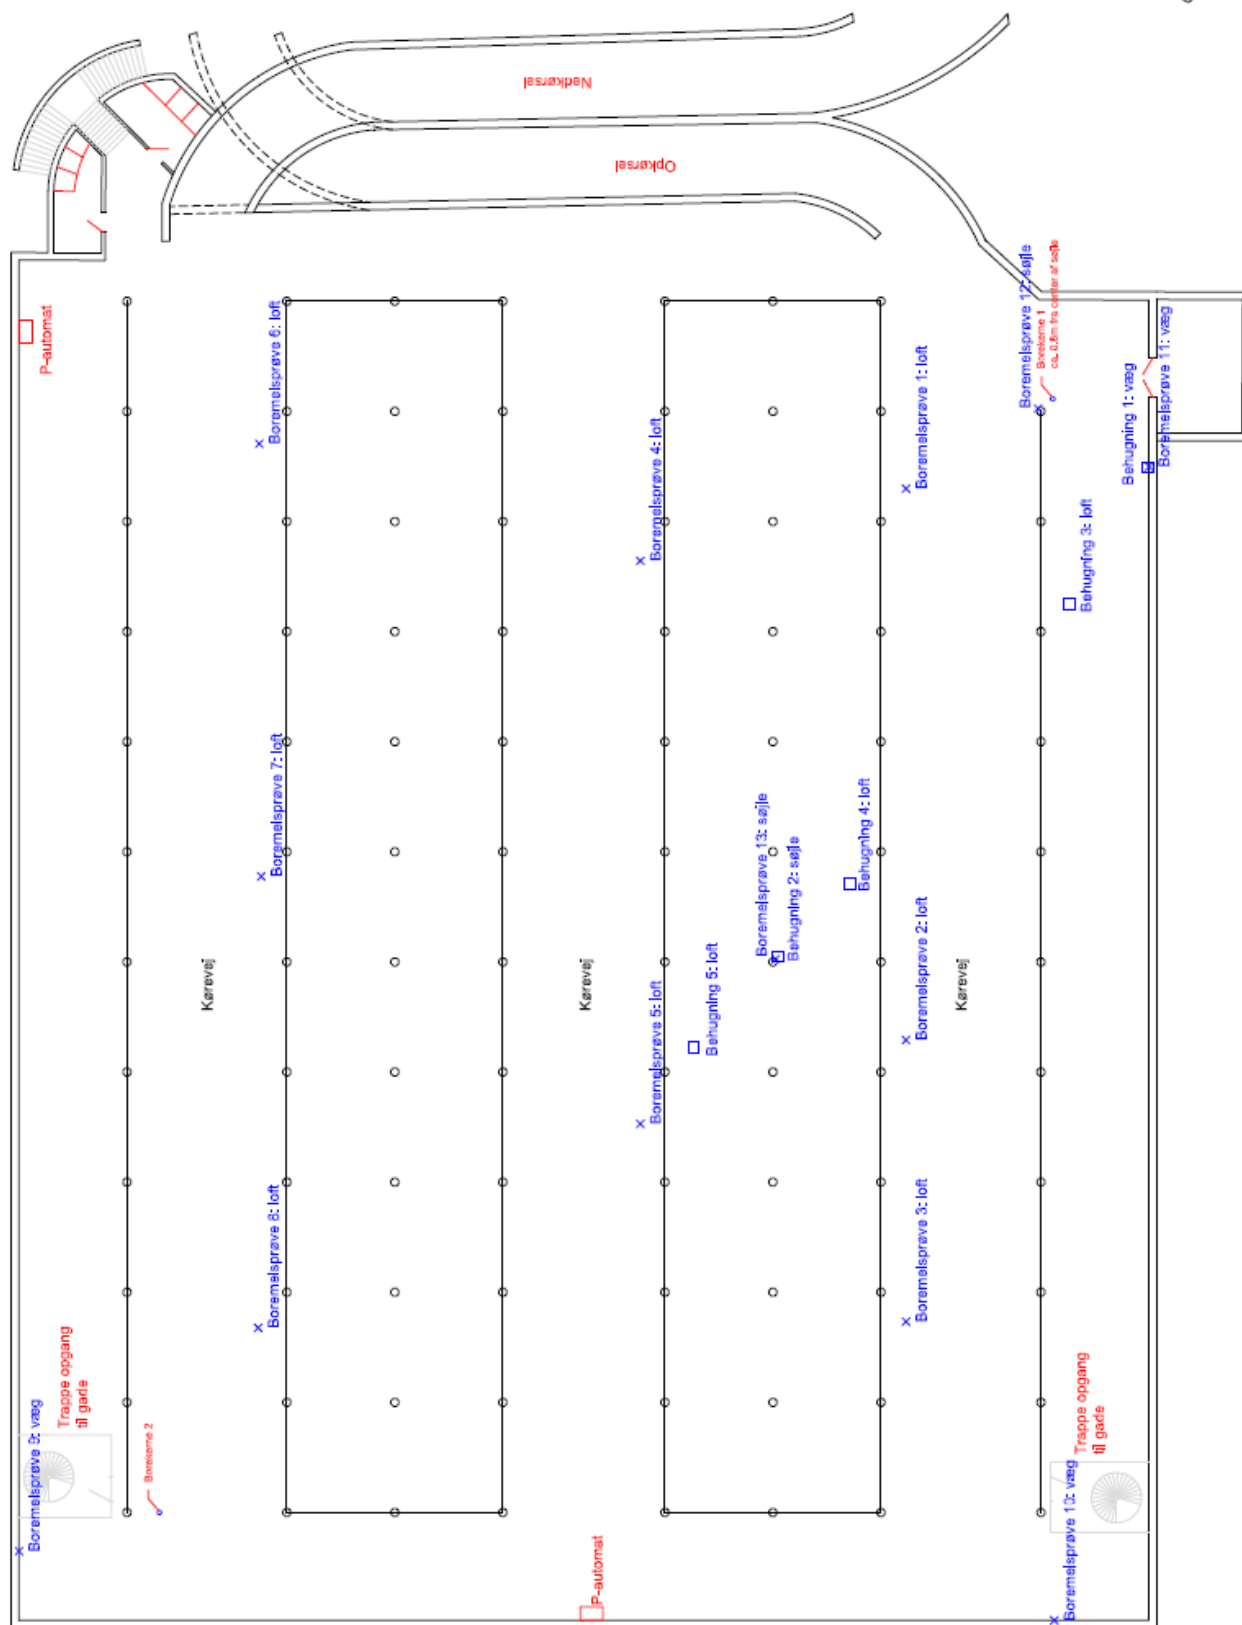
## BILAG 1 PLACERING AF PRØVEUDTAGNINGER

I området er behugning nr. 1 (Se placering på bilag 1. Se bilag 3, foto 1 og 2) foretaget for at kunne registrere forholdet. Ved behugning nr. 1 blev der registreret K12 som lodret armering med dæklag målt til 35mm, som fremstod med afskallende rust og begyndende tværsnitsreduktion. Desuden blev der registeret R8 som vandret armering med dæklag målt til 50mm, som fremstod i samme tilstand som det lodrette armering. Carbonatiseringsfronten blev målt til 0-10mm. Betonen virkede porøs og kunne let behugges.
