Slagelse Kommune

Tårnborgvej – Trafiksikkerhedsinspektion

Ombygning af Tårnborgvej

30. august 2020

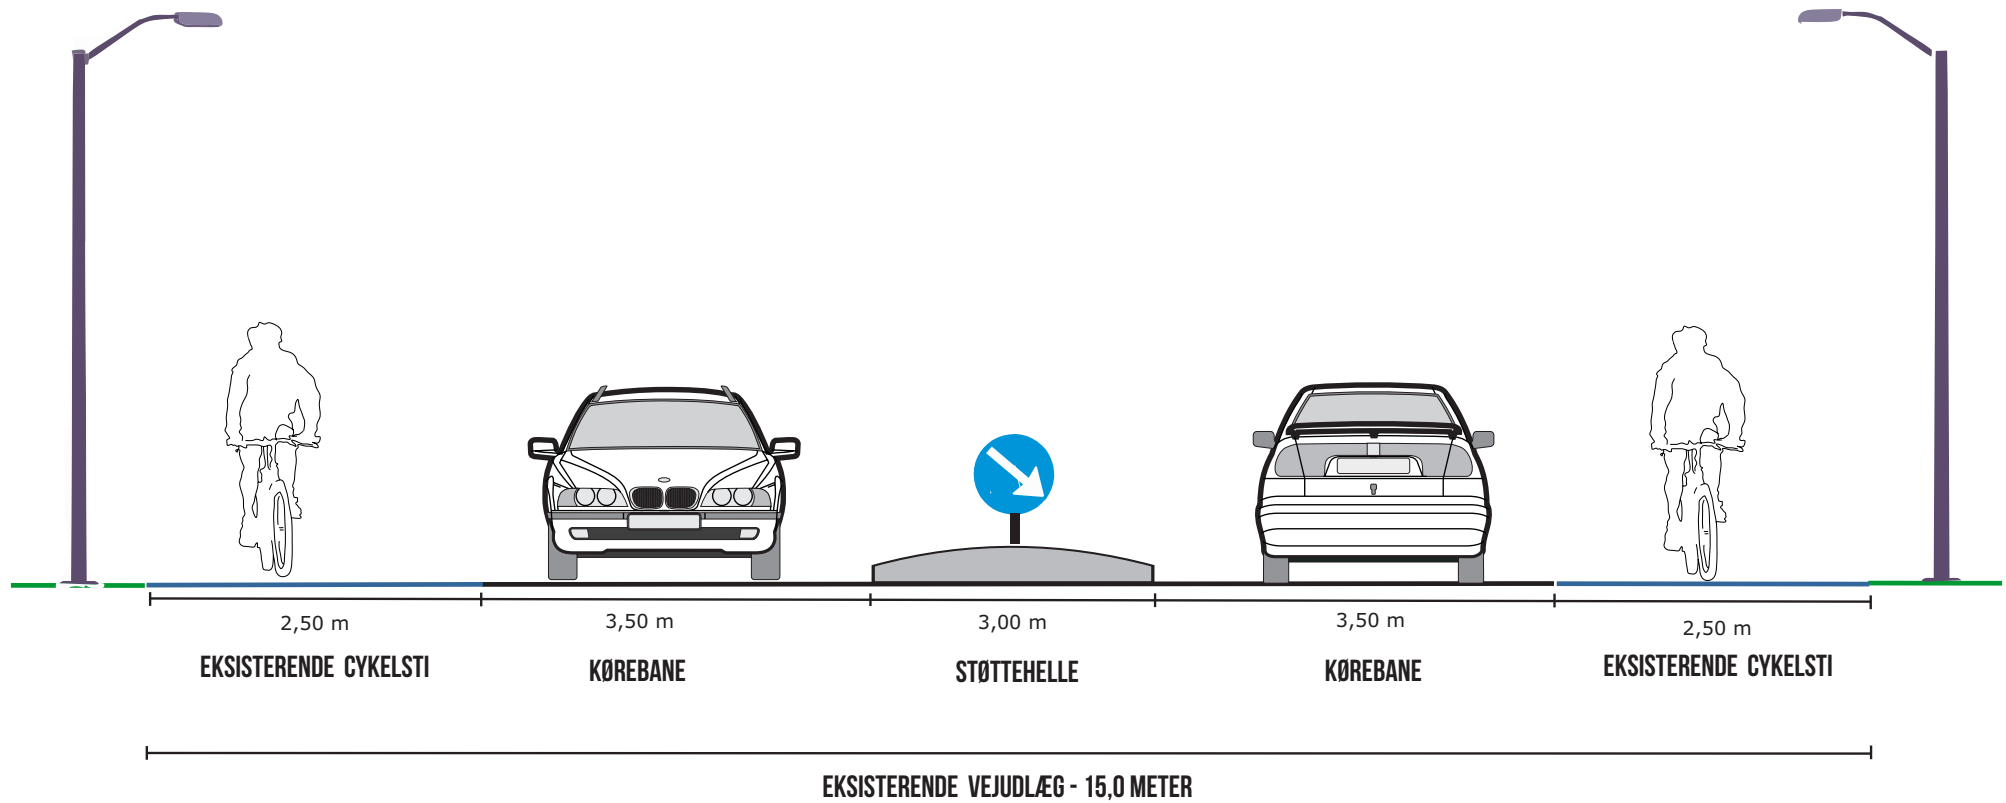
**TVÆRPROFIL - STØTTEHELLE
(NORD FOR STOREBÆLTSVEJ)**

På 4 delstrækninger etableres støtteheller mellem de 2 kørselsretninger. De placeres efter dialog med vejens beboere og virksomheder.

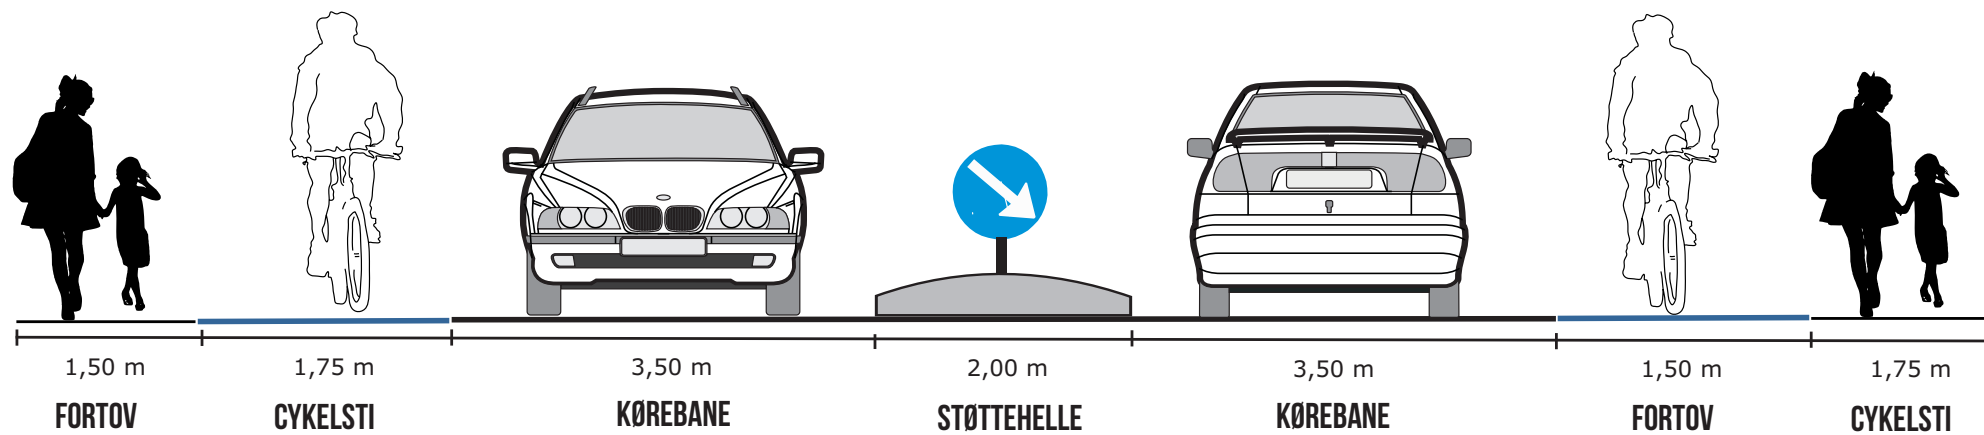
ENSIDET VEJFORSÆTNING, STØTTEHELLE OG OVERKØRSEL (VED TEGLGÅRDEN)

EKSISTERENDE VEJAREAL - 13,5 METER - UDVIDES TIL 15,5 METER MOD ØST

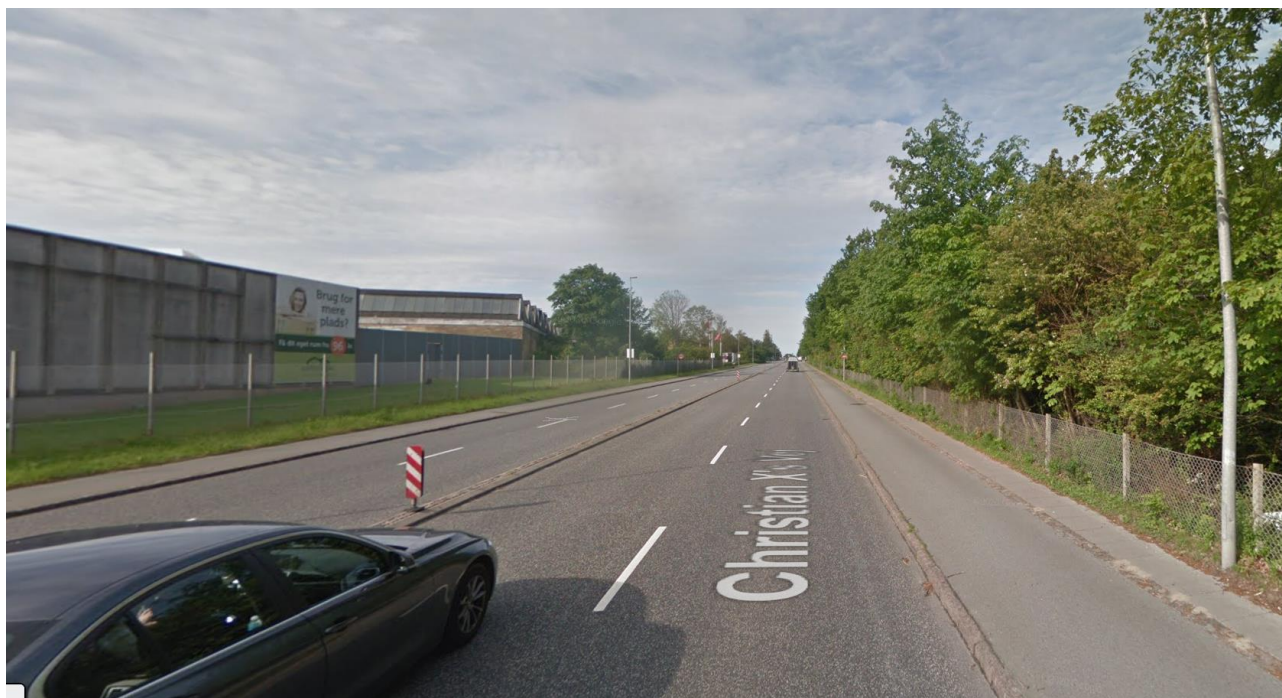
Figur 4: Eksempel på fysisk adskillelse mellem kørebaner, der umuliggør overhaling i yderste spor.

For at minimere muligheden for at overhale på strækningen bør det overvejes at etablere fysisk adskillelse mellem de 2 kørebaner på udvalgte dele af strækningerne. Eksempelvis som vist nedenfor med etablering af en smal kantstens afgrænset helle. Eksemplet er fra Christian X's Vej i Aarhus. Alternativt kan der arbejdes med etablering af støtteheller på strækningen for at minimere mulighederne for at overhale på strækningen. Mere herom senere.

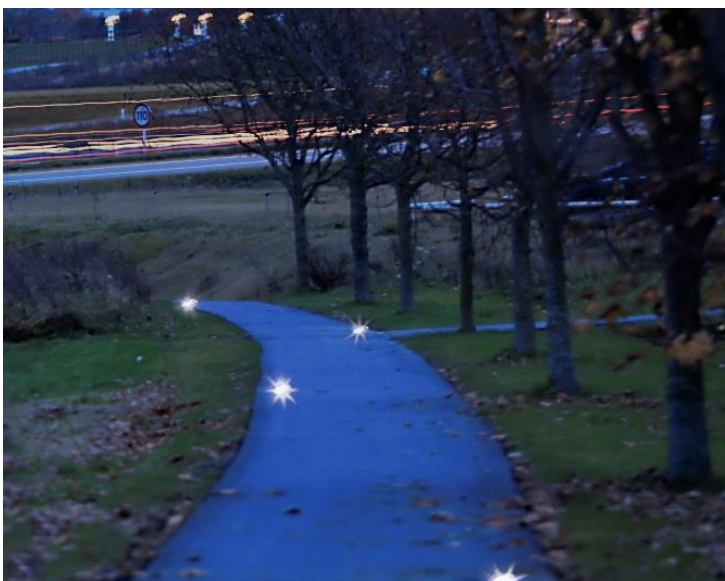
Figur 11: Eksempel på anvendelse af LED brikker til markering af cykelstien i de mørke timer.

Det bør overvejes at etablere egentlig belysning langs hele cykelstien. Som et alternativ til belysning kan overvejes etablering af soldrevne LED brikker på cykelstien.
