SLAGELSE KOMMUNE

HØJVANDSSIKRING AF KORSØR BY

NOTAT - SIMPELT SKITSEPROJEKT

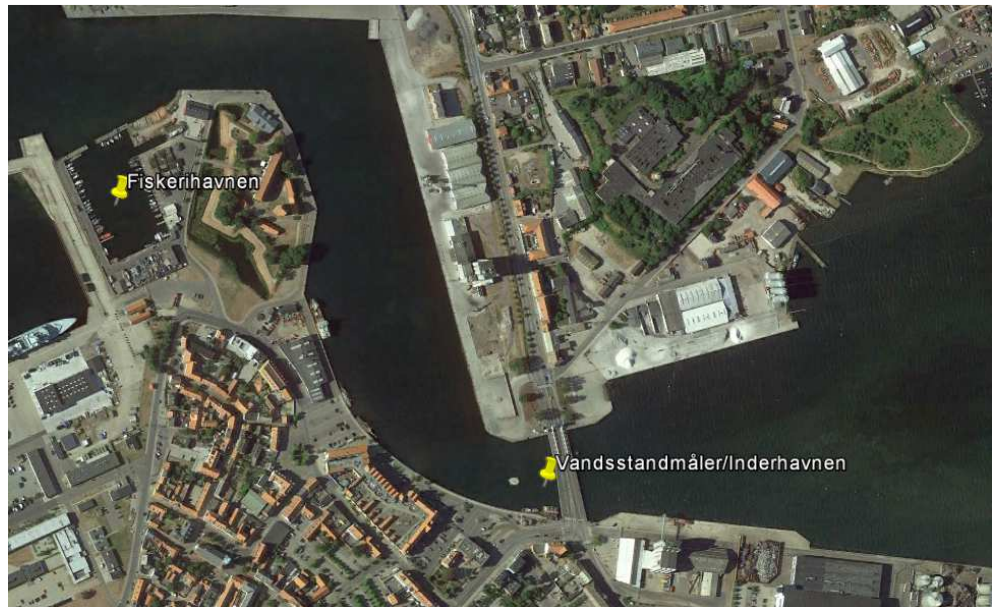
Figur 3-2 Referencepunkter for vandstande i Korsør Havn.

Disse middelvandstandsændringer tillægges vandstandsændringen forårsaget af vind- og strømstuvning som de blev præsenteret i (Niras, november 2012). Referencepunkterne for vandstandene er vist på Figur 3-2.

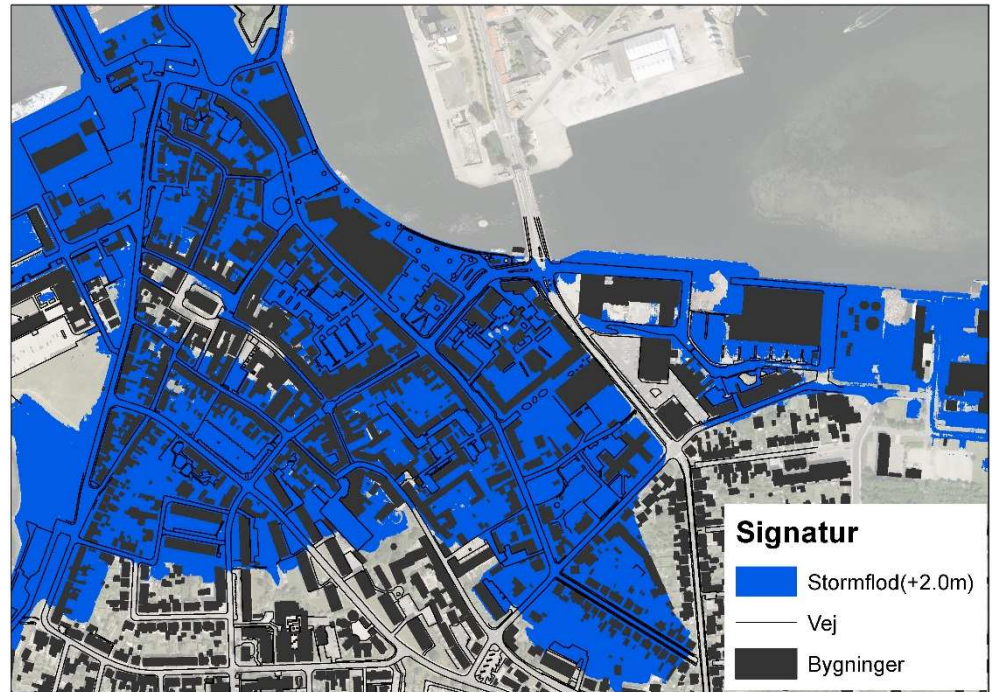
Figur 3-3 Oversvømmelsesudbredelse ved stormflod i kote +2,0 (100 års hændelse fremskrevet til 2050).

Med udgangspunkt i den dimensionsgivende stormflodshændelse svarende til en 100 års hændelse i 2050 (afrundet til kote +2,0m) er der fremstillet statiske kort som viser udstrækningen af oversvømmelserne i og omkring projektområdet. Oversvømmelsesudbredelsen, der er gengivet på nedenstående figur, viser med al tydelighed, at hændelsen vil være kritisk for Korsør By:

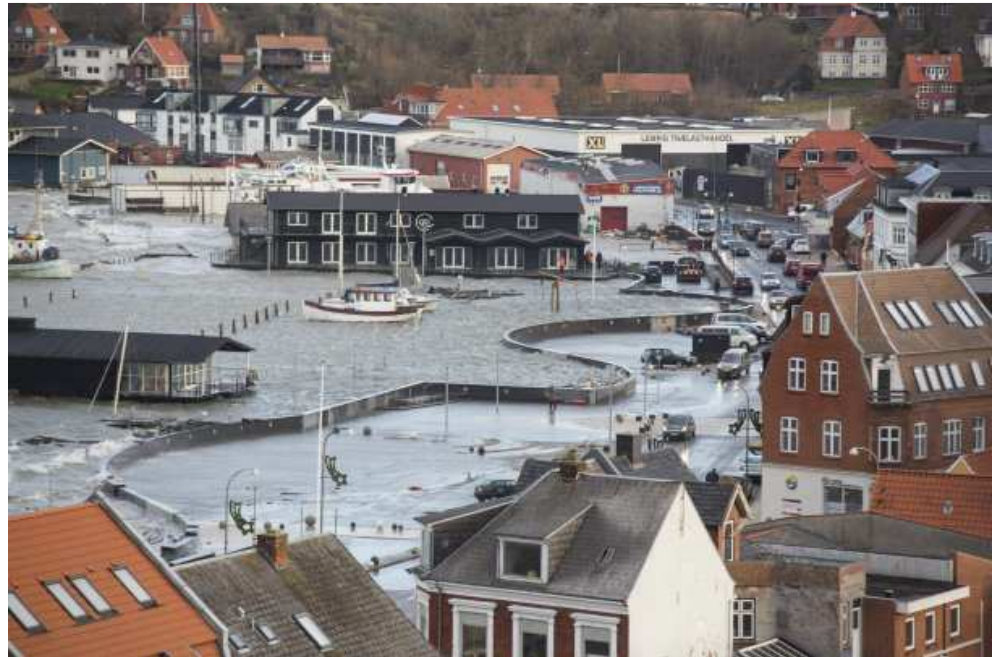
Figur 4-2 Lemvig-muren snor sig ved havnemiljøet i Lemvig, fra <http://folkebladetlemvig.dk>

Billedet på Figur 4-2 viser højvandsmuren i Lemvig, der har sikret byen flere gange mod oversvømmelseshændelser. Figuren viser højvandsmuren i funktion under Stormen Bodil.

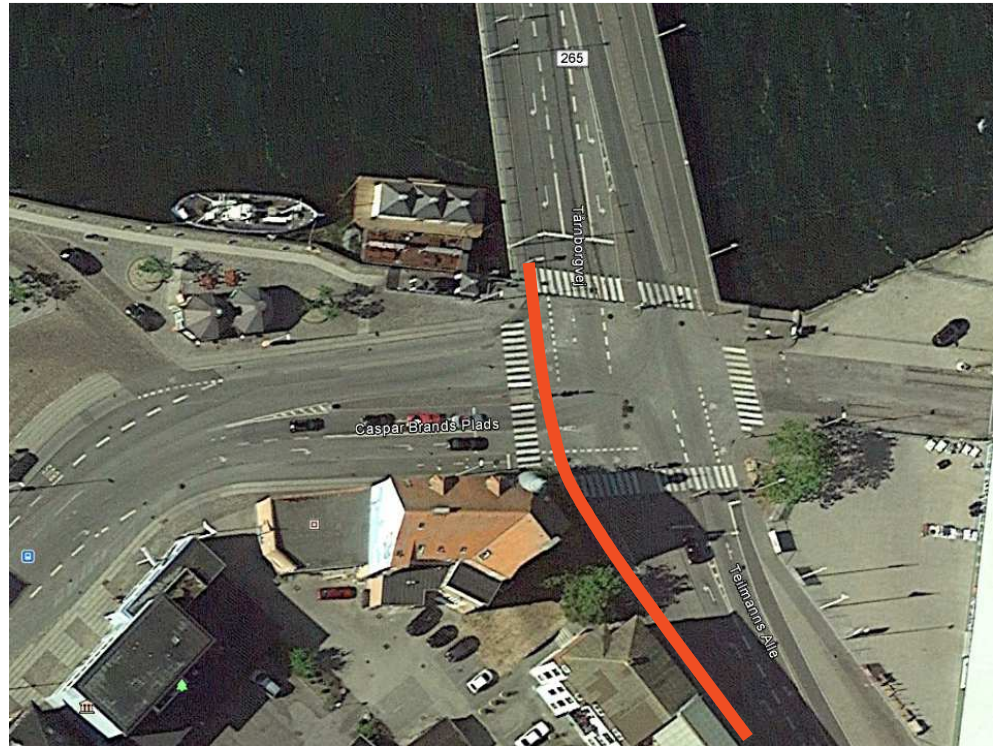
Figur 4-5 Sikring af Punkt A (se Figur 4-7), vejrydset ved Halskovbroen, Tårnbogvej/Casper Brands Plads. Sikringslinje markeret med orange (70 m).

Der er større omkostninger forbundet med at hæve terrænet ved f.eks. vejkrydset ved Halsskovbroen, og derfor bør en midlertidig mobiløsning (se senere) anvendes netop her. Dette er et punkt på linjeføringen som er vigtigt for at sikre området mod oversvømmelse og derfor skal vejkrydset ved Tårnborgvvej/Casper Brands Plads lukkes af ved oversvømmelseshændelsen, se Figur 4-5.

Det vurderes på baggrund af terrænmodellen at sikringsbehovet er ca. 25 cm over eksisterende terræn. Dette kan gøres med en mindre mobil højvandssikring, som der findes flere danske producenter af.

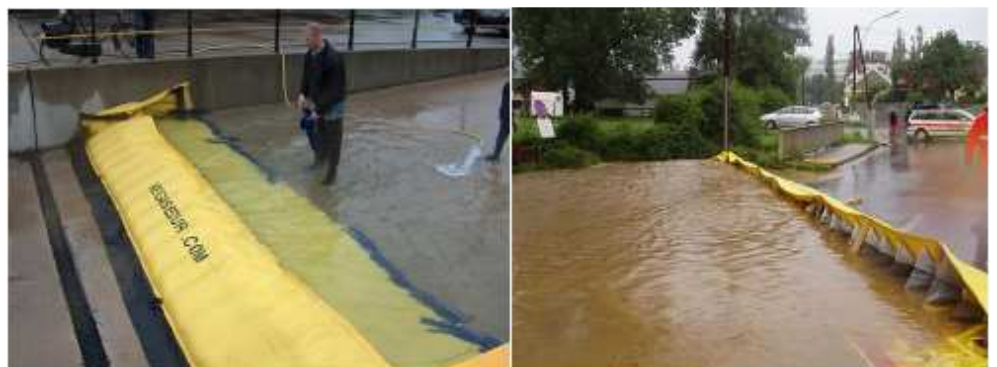
Figur 4-6 Water Gate udlagt ved nedkørsel til parkeringskælder (TV) og (TH) omdirigering af vand ved oversvømmelse af boligområde.

Water Gate er et mobilt højvandssikringsprodukt, der har en sikringshøjde på op til 1,5 m. Denne mobile højvandssikring er en løsning, der er hurtig at sætte op og kan håndteres af beredskabet uden yderligere oplæring.

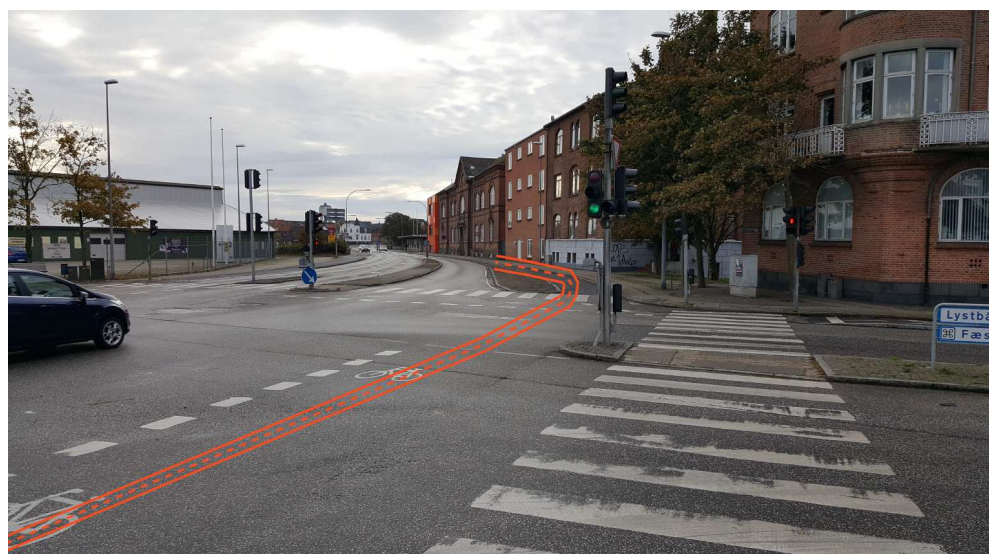
Figur 4-8 Skitseret linjeføring fortsat gennem vejkruds v. Halsskovbroen. Stopper v. Teilmanns Allé 4. Mobil højvandssikring.

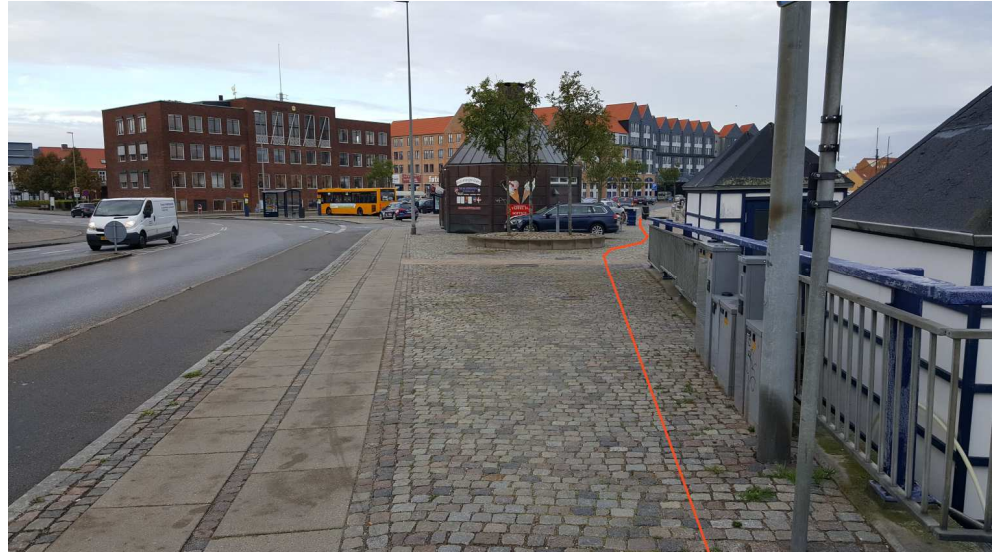
Figur 4-9 Skitseret linjeføring fra Halskovbroen videre langs kajkant v. Inderhavn. Tilbagetrukket til kantsten. Højvandsmur. (Strækning A-B).

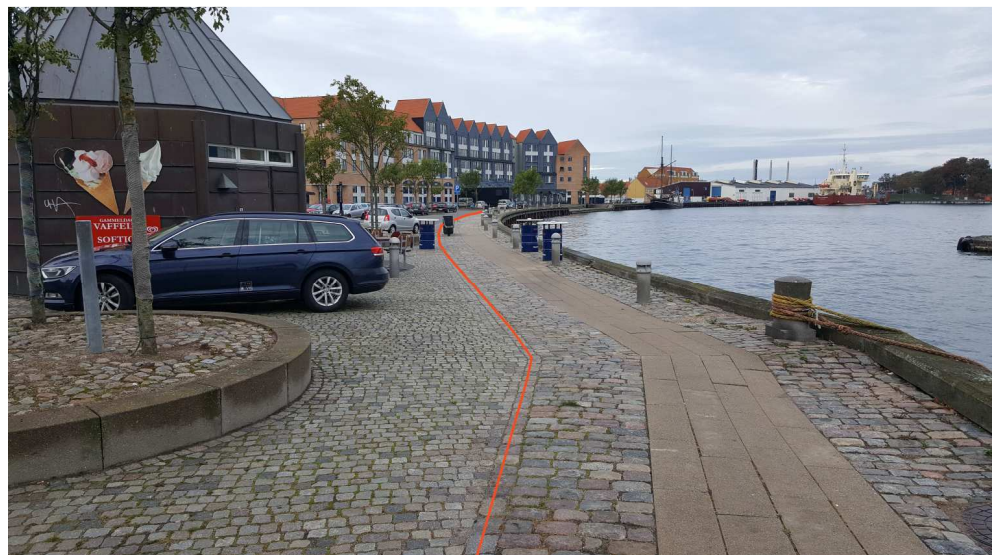
Figur 4-10 Skitseret linjeføring v. kajkant v. Inderhavn. Tilbagetrukket til kantsten. Højvandsmur. (Strækning A-B).

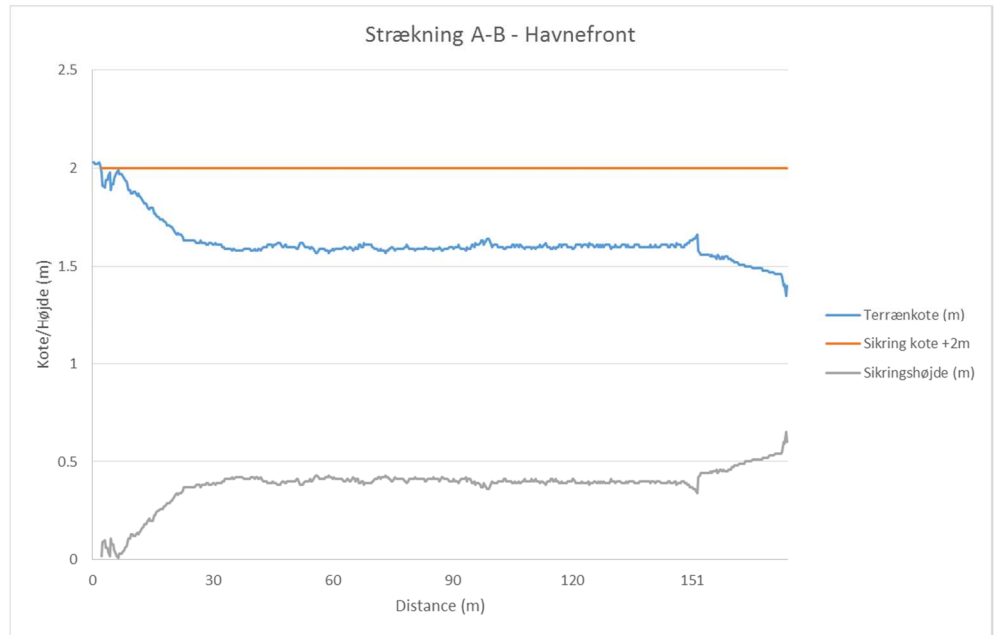
Figur 4-13 Længdeprofil for sikring ved strækning A-B (Havnefront). Orange linje er sikringskoten (+2m). Blå streg angiver det nuværende terræn på strækningen. Den grå linje angiver den oplevede sikringshøjde i forhold til nuværende terræn. Sikringen er på denne strækning i gennemsnit ca. 0,5 m høj.

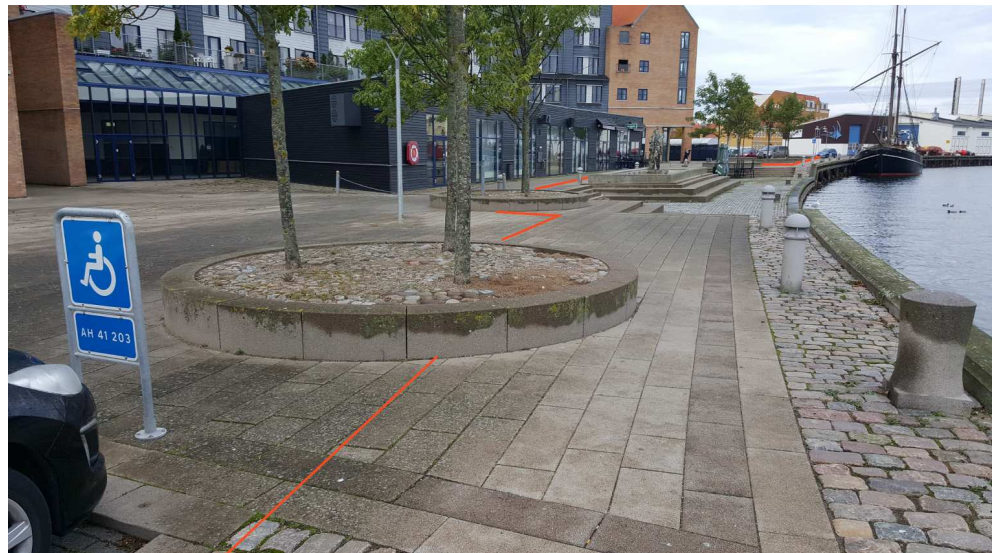
Figur 4-14 Skitseret linjeføring v. kajkant v. Inderhavn. Højvandsmur. (Strækning A-B / B-C).

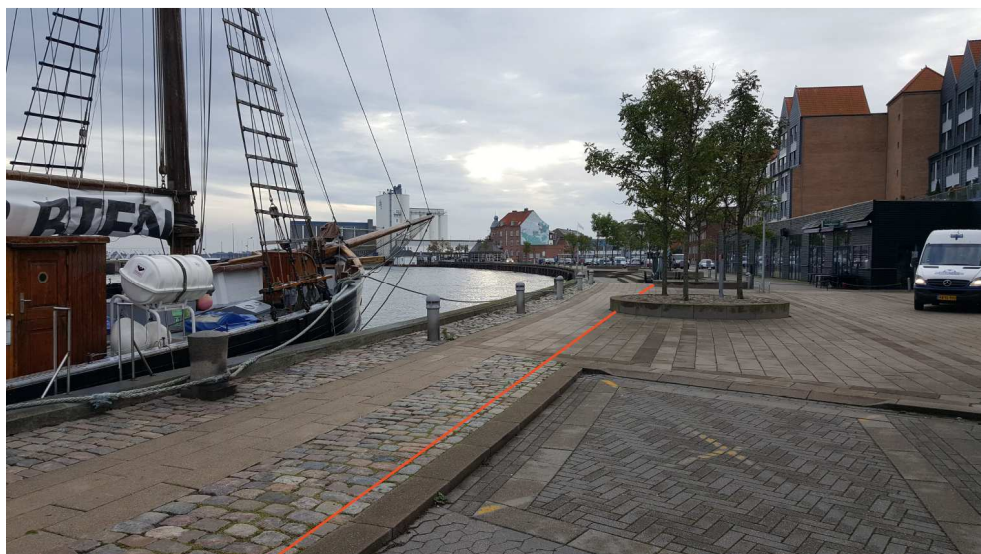
Figur 4-15 Skitseret linjeføring v. kajkant v. Inderhavn, Højvandsmur. (Strækning B-C).

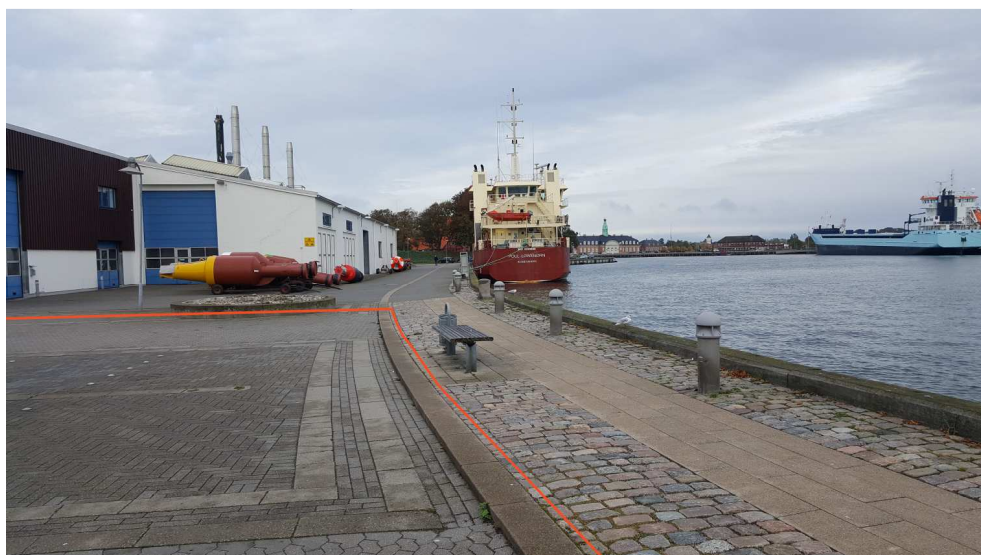
Figur 4-16 Skitseret linjeføring v. kajkant v. Inderhavn/Søfartsstyrelsen, Højvandsmur. (Strækning B-C).

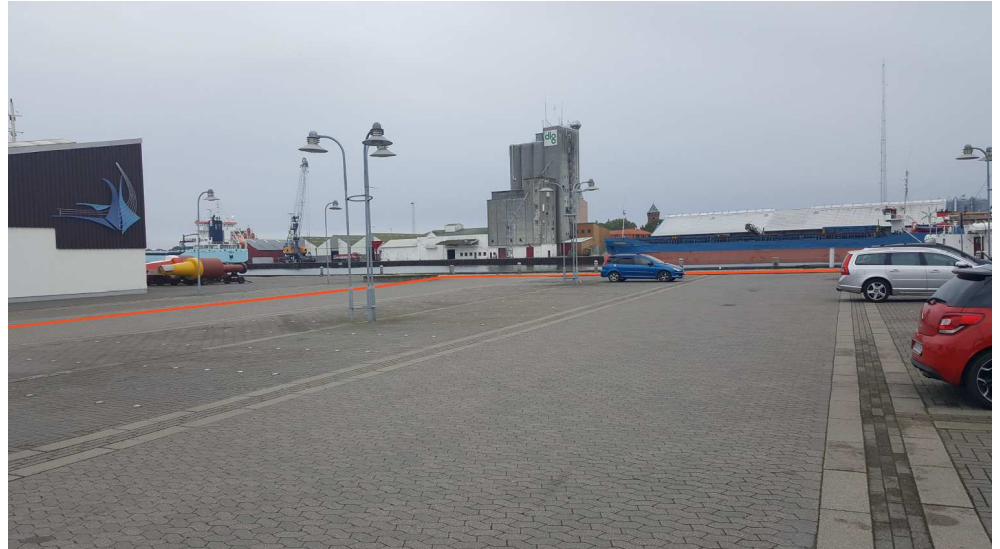
Figur 4-17 Skitseret linjeføring v. Søfartsstyrelsen. Højvandsmur. (Strækning B-C).

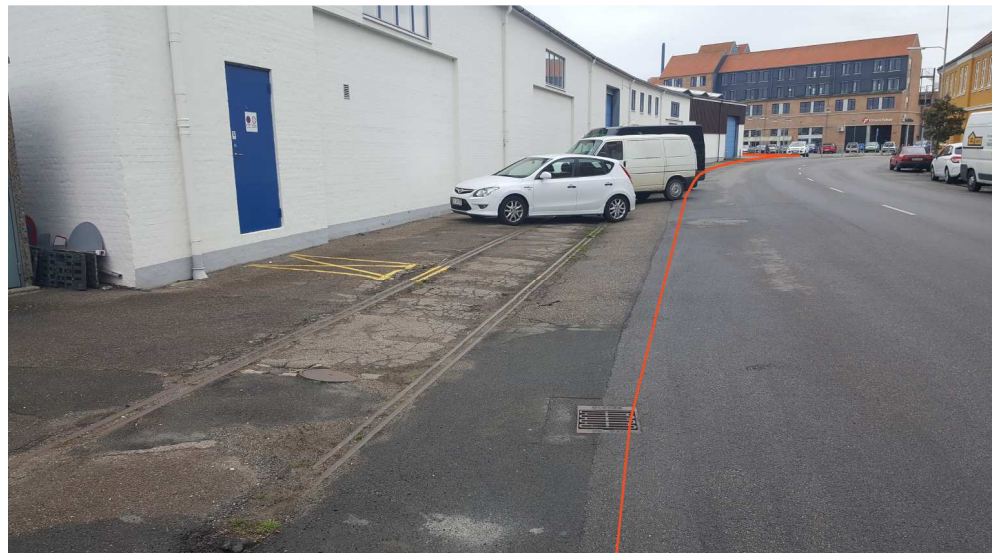
Figur 4-18 Skitseret linjeføring v. Søfartsstyrelsen (Batterivej). Højvandsmur.(Strækning C-D).

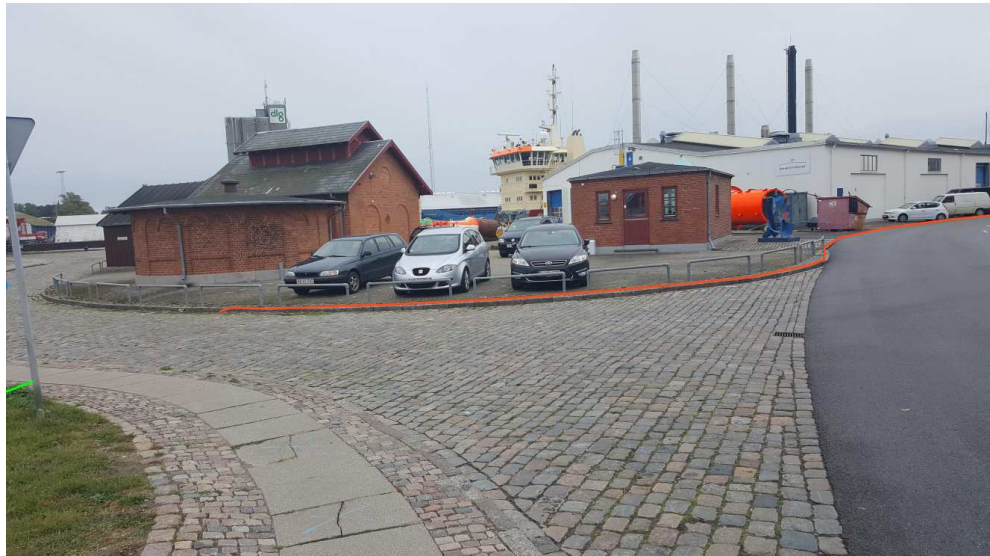
Figur 4-19 Skitseret linjeføring v. svinget for enden af Batterivej. Højvandsmur. (Strækning D-E).

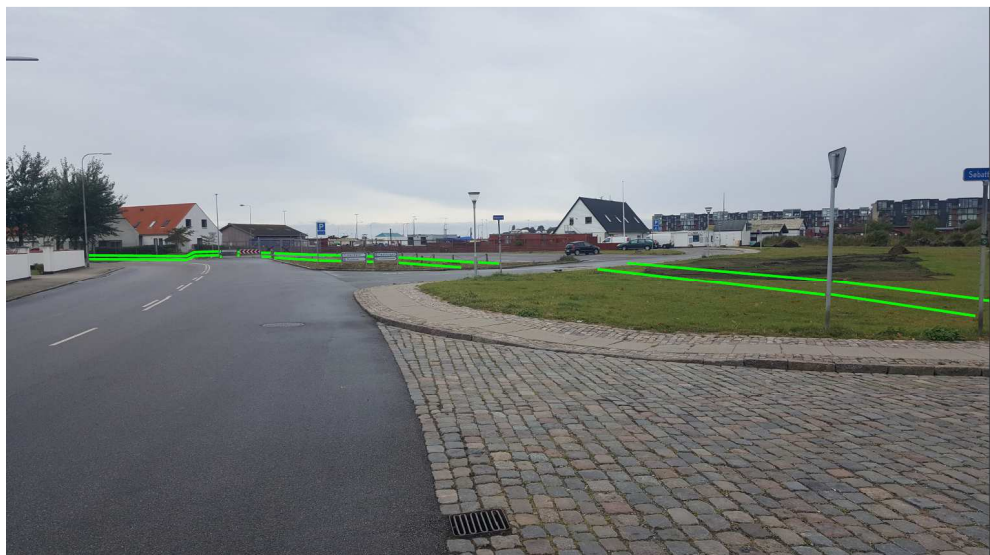
Figur 4-20 Skitseret linjeføring v. sving v. Batterivej/Sylowsvej. Jorddige. (Strækning E-F).

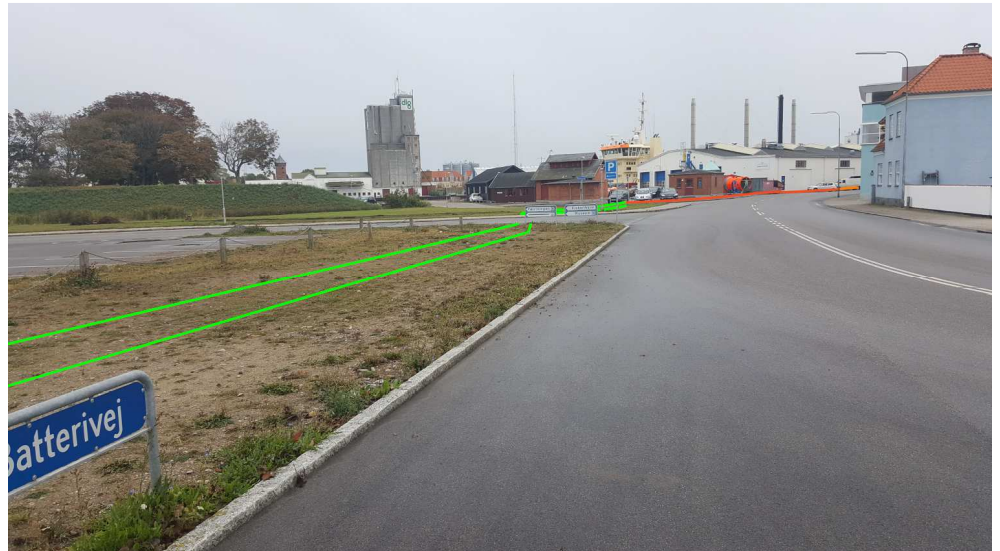
Figur 4-21 Skitseret linjeføring v. Sylowsvej/Batterivej. Jorddige. (Strækning E-F).

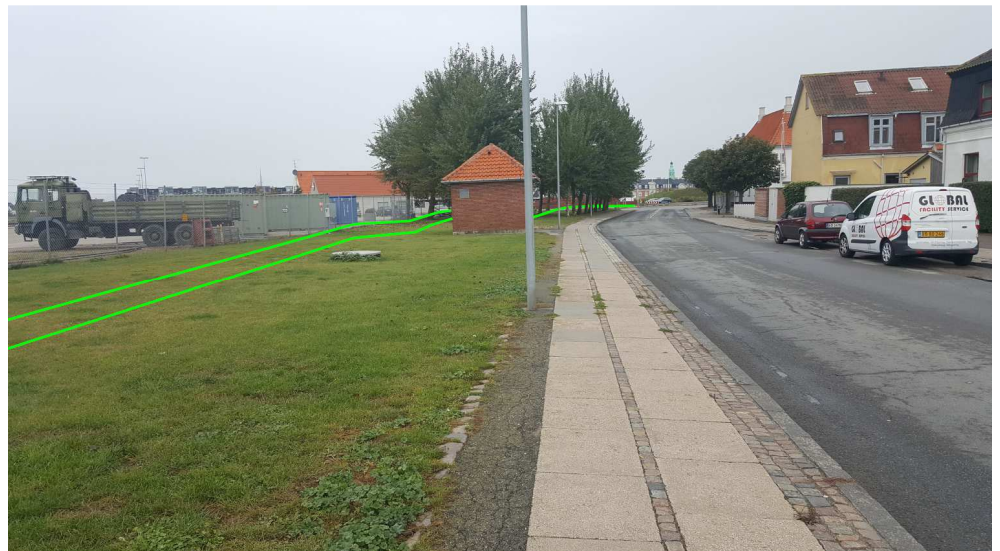
Figur 4-22 Skitseret linjeføring v. Sylowsvej. Jorddige. (Strækning F-G).

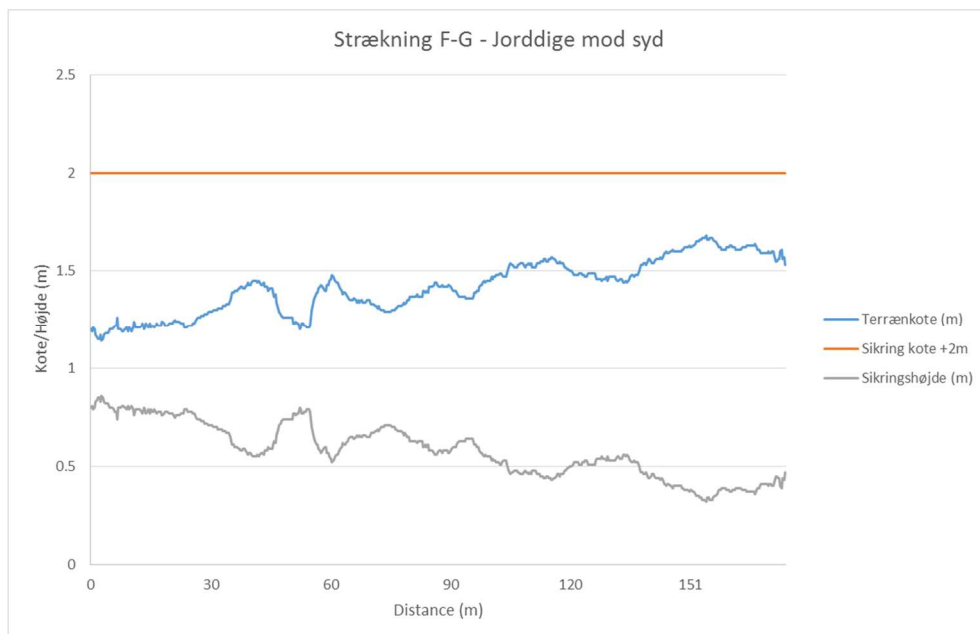
Figur 4-23 Længdeprofil af sikring ved strækning F-G (Jorddige mod syd). Orange linje er sikringskoten (+2m). Blå streg angiver det nuværende terræn på strækningen. Den grå linje angiver den oplevede sikringshøjde i forhold til nuværende terræn. Sikringen varierer på denne strækning fra ca. 0,8m til 0,4m.

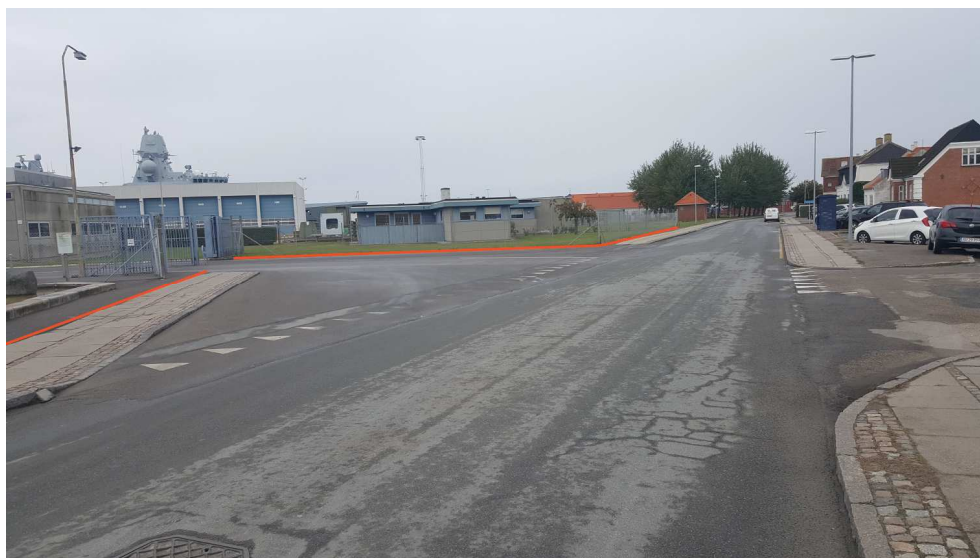
Figur 4-24 Skitseret linjeføring v. indkørsel til Flådestationen. Højvandsmur. (Strækning G-H).

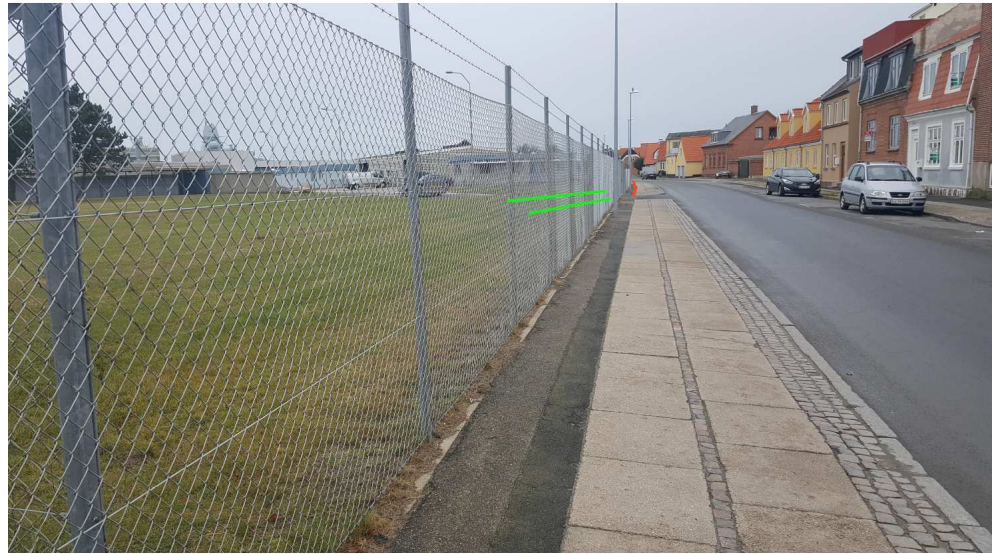
Figur 4-25 Skitseret linjeføring v. Sylowsvej. Foreslået jorddige anlægges til sikker højvandskote. (Strækning I-J).

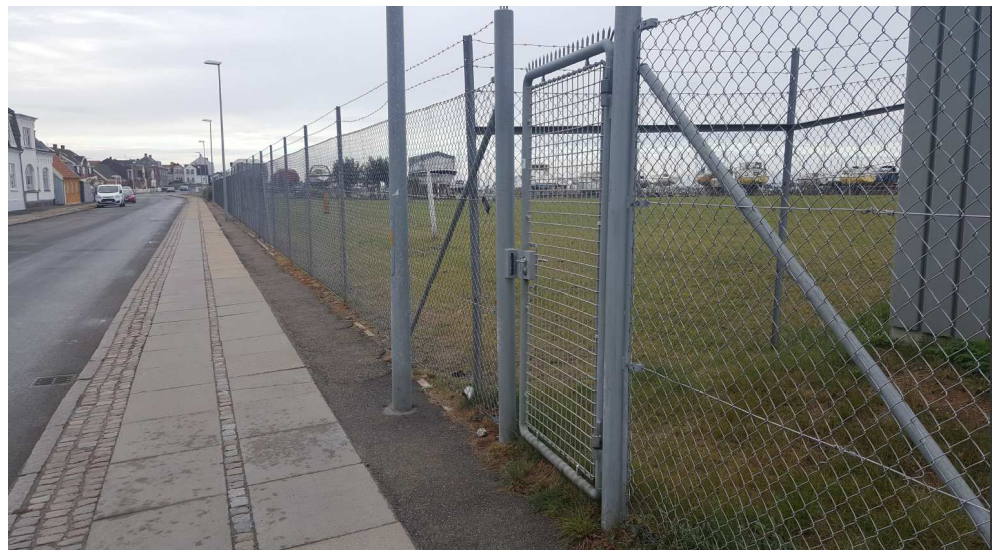
Figur 4-26 Ingen højvandsikring er nødvendig sydligst langs Flådestationens område. (Strækning J-K).

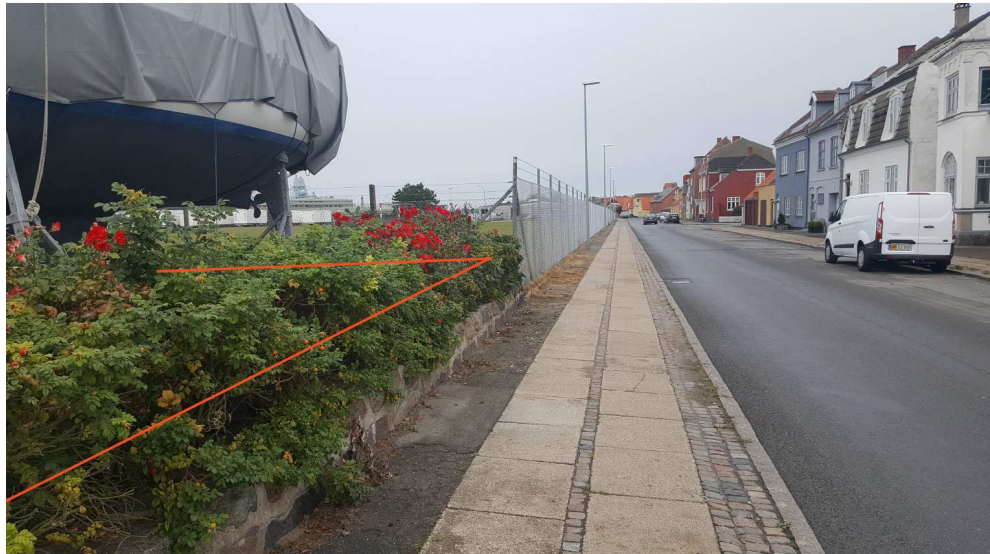
Figur 4-27 Skitseret linjeføring fra lystbådeområdet fortsat ad Sylowsvej. Højvandsmur. (Strækning L-M).

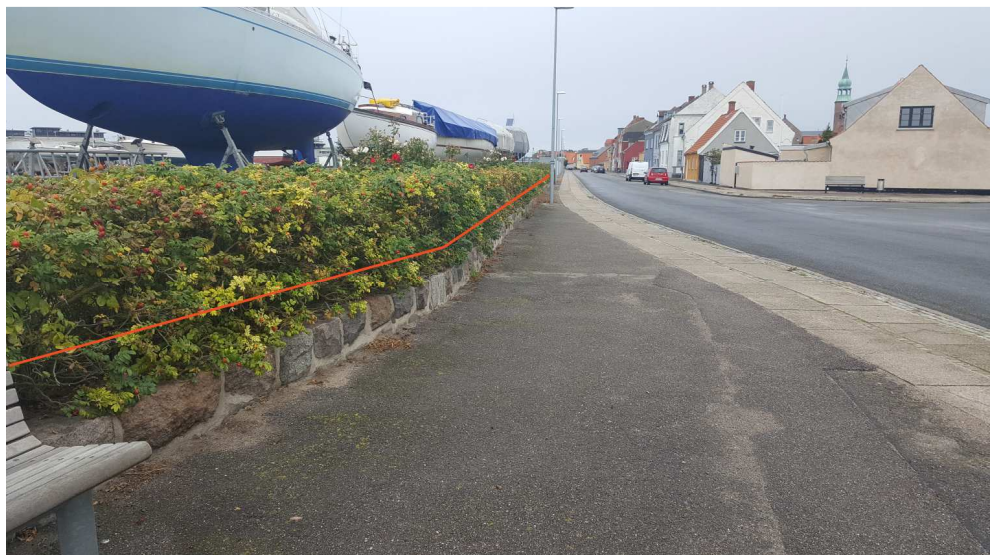
Figur 4-28 Skitseret linjeføring v. Sylowsvej. Højvandsmur. (Strækning L-M).

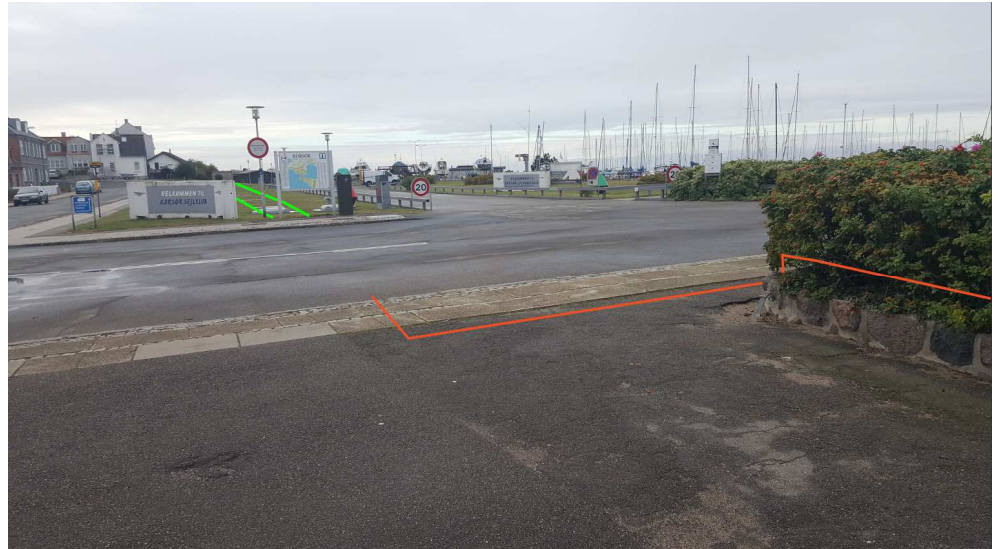
Figur 4-29 Skitseret linjeføring v. lystbådehavnen. Højvandsmur samt overgang til jorddige på grønt areal. (Strækning L-M).

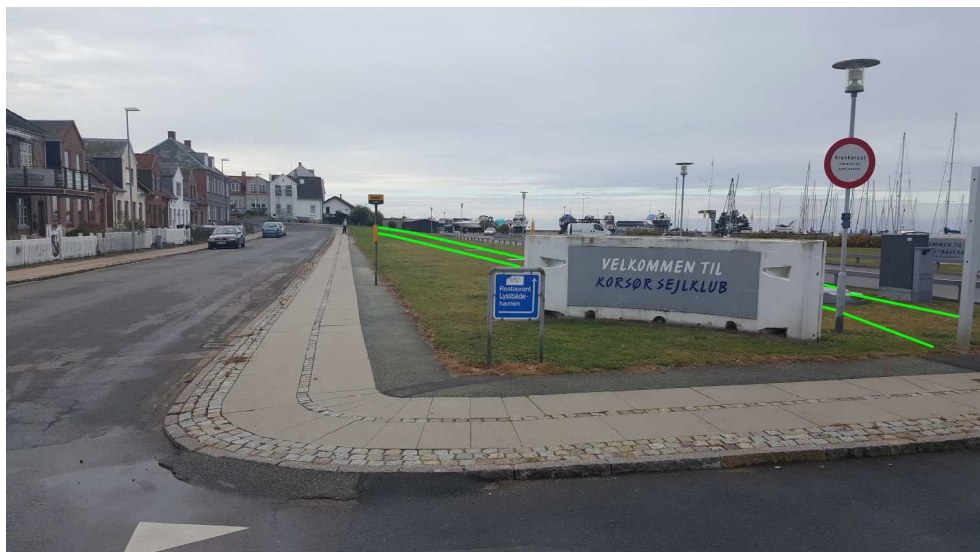
Figur 4-31 Skitseret linjeføring v. lystbådehavnen. Anlægges op til sikringskote v. Møllebjergvej. Jorddige. (Strækning M-N).

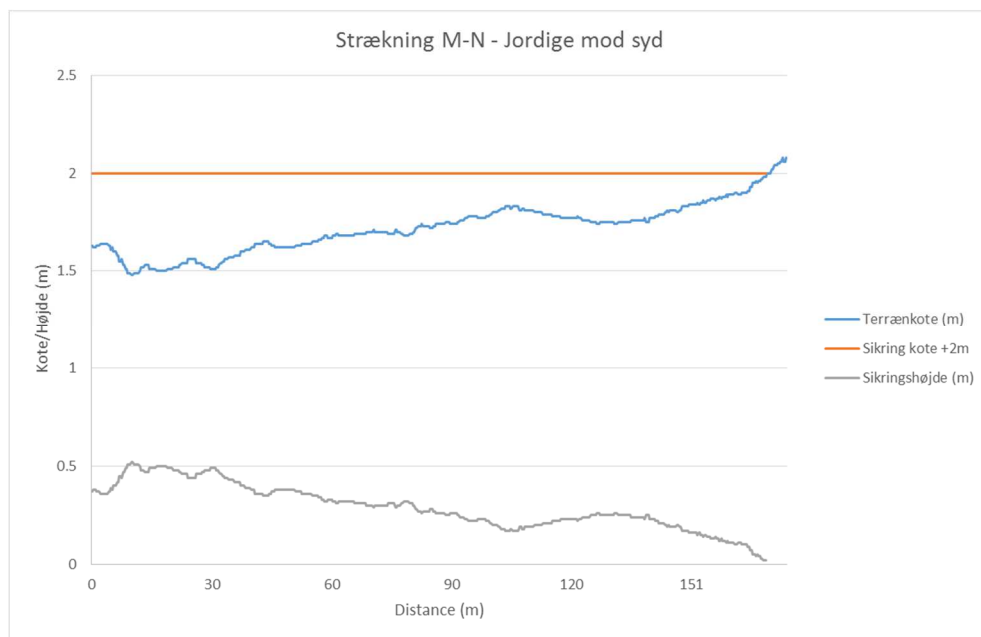
Figur 4-32 Længdeprofil af sikring ved strækning M-N (Jorddige mod syd). Orange linje er sikringskoten (+2m). Blå streg angiver det nuværende terræn på strækningen. Den grå linje angiver den oplevede sikringshøjde i forhold til nuværende terræn.

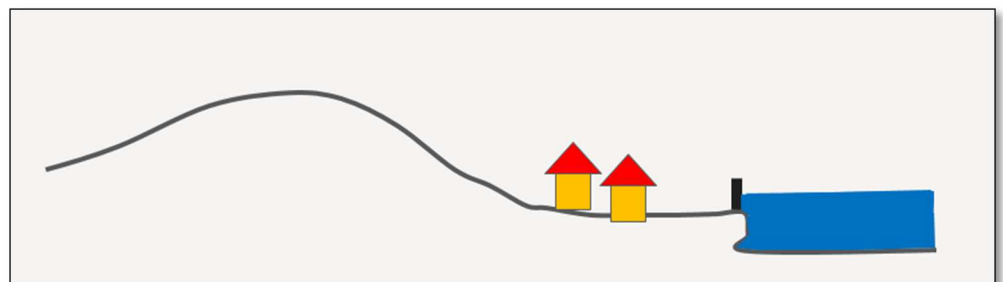
Figur 4-34 Sikring mod stormflod i vinterhalvåret
