SUPPLERENDE FORURENINGSUNDERSØGELSE

Sdr. Stationsvej 30, 4200 Slagelse

Lokalitet: 333-0349

Supplerende forureningsundersøgelse på Sdr. Stationsvej 30, 4200 Slagelse.

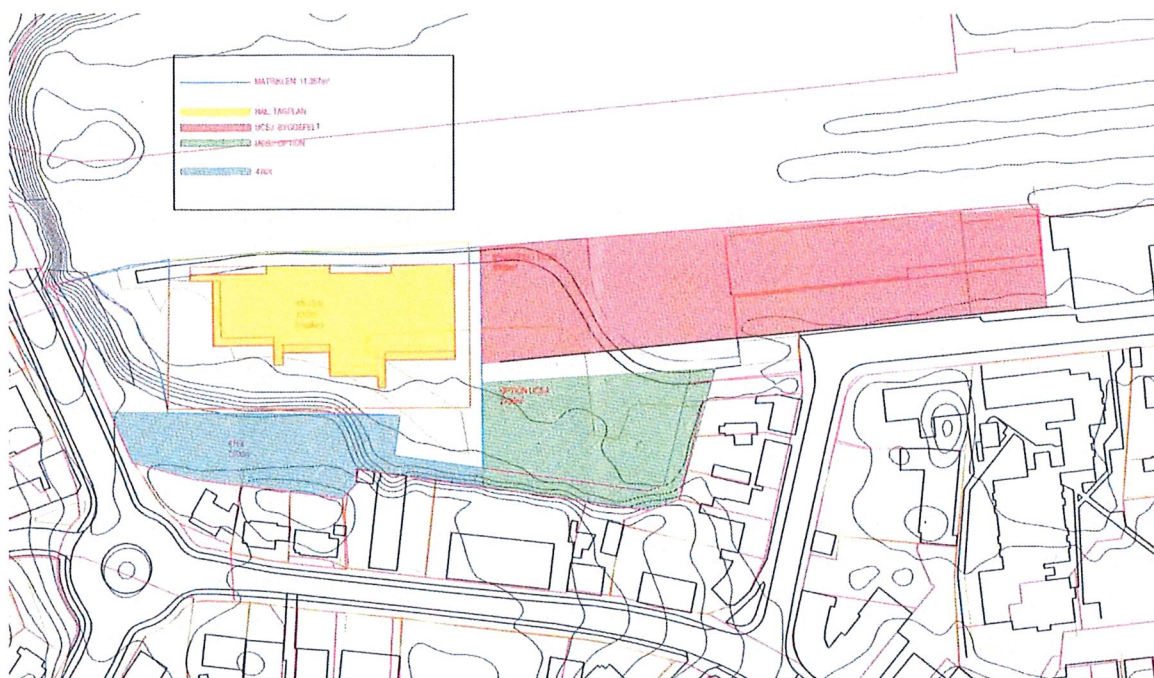
Figur 1: Det undersøgte område og tre delområder, markeret med gul, rød og grøn:

- GUL:** Halbyggeri uden kælder – delområde 1.
- RØD:** UCSJ-Undervisningsbyggeri i op til 6 etager evt. med kælder – delområde 2.
- GRØN:** UCSJ-optionsareal; evt. undervisningsbyggeri i op til 4 etager evt. med kælder – delområde 3.

Slagelse Kommune og University College Sjælland (UCSJ) har anmodet DMR om at gennemføre en supplerende forureningsundersøgelse på ejendommen i forbindelse med, at der udføres geotekniske undersøgelser på ejendommen matr.nr. 476r og matr.nr. 476s Slagelse Markjorder, beliggende på Sdr. Stationsvej 30, 4200 Slagelse. De geotekniske undersøgelser afrapporteres særskilt og der henvises her til. Undersøgelserne omfatter tre delarealer; et areal for en fremtidig sportshal, et areal for UCSJ og et optionsareal for UCSJ.

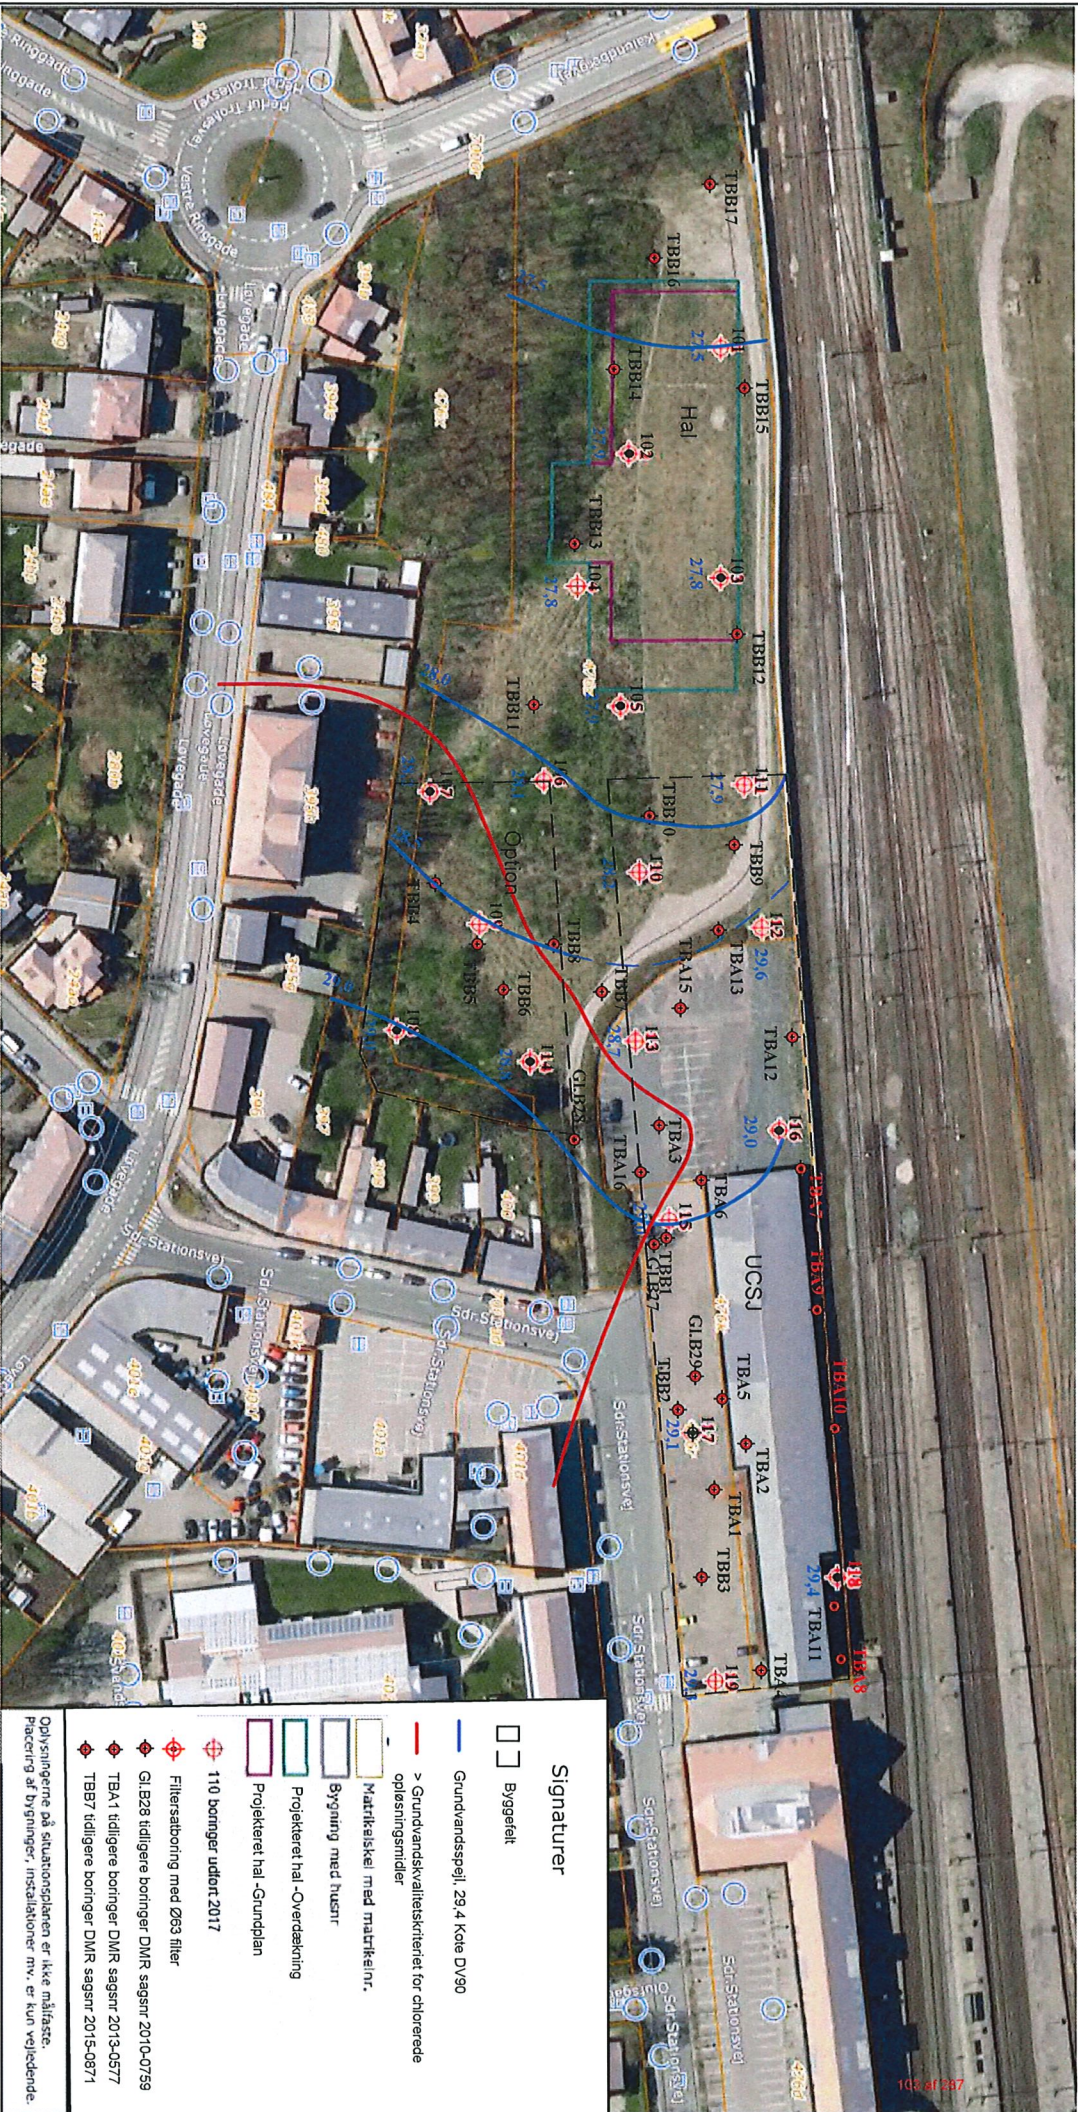
- □ Byggefelt
 - Grundvandspejl, 29.4 Kote DY90
 - > Grundvandskvalitetskriteriet for chlorerede opløsningsmidler
 - Markisekskel med matr.kelnr.
 - Bygning med husnr
 - Projekteret hal-Overdækning
 - Projekteret hal-Grundplan
 - ◆ 110 bornger udløst 2017
 - ◆ Filtrationsbornger med Ø63 filter
 - ◆ GI B28 tidligere bornger DMR sagsnr 2010-0-759
 - ◆ TBA1 tidligere bornger DMR sagsnr 2013-0577
 - ◆ TBB7 tidligere bornger DMR sagsnr 2015-0871
- Oplysningerne på situationsskizzen er ikke målfaste. Færdigt år bygninger, installationer mv., er kun vejledende.

Historik for arealet fremgår af /1, 2/ og den vedlagte situationsplan, bilag 1.2.

Placeringen af borerne sammen med de tidligere borer fremgår af situationsplanen i bilag 1.

Der er pejlet i de nedsatte pejlerør 15 til 30 dage efter borearbejdets afslutning, hvor grundvandspejlet (GVS) blev registreret 4,2 á 6,3 m u.t. Pejleresultaterne er indført på situationsplanen i bilag 1, sammen med en skitsering af potentialelinjer.
